Asbestinventarisatetest

Brouwerslaan 49, 2110 Wijnegem

Attestnummer : 20260427-000180.000

Uitgegeven op : 27.04.2026

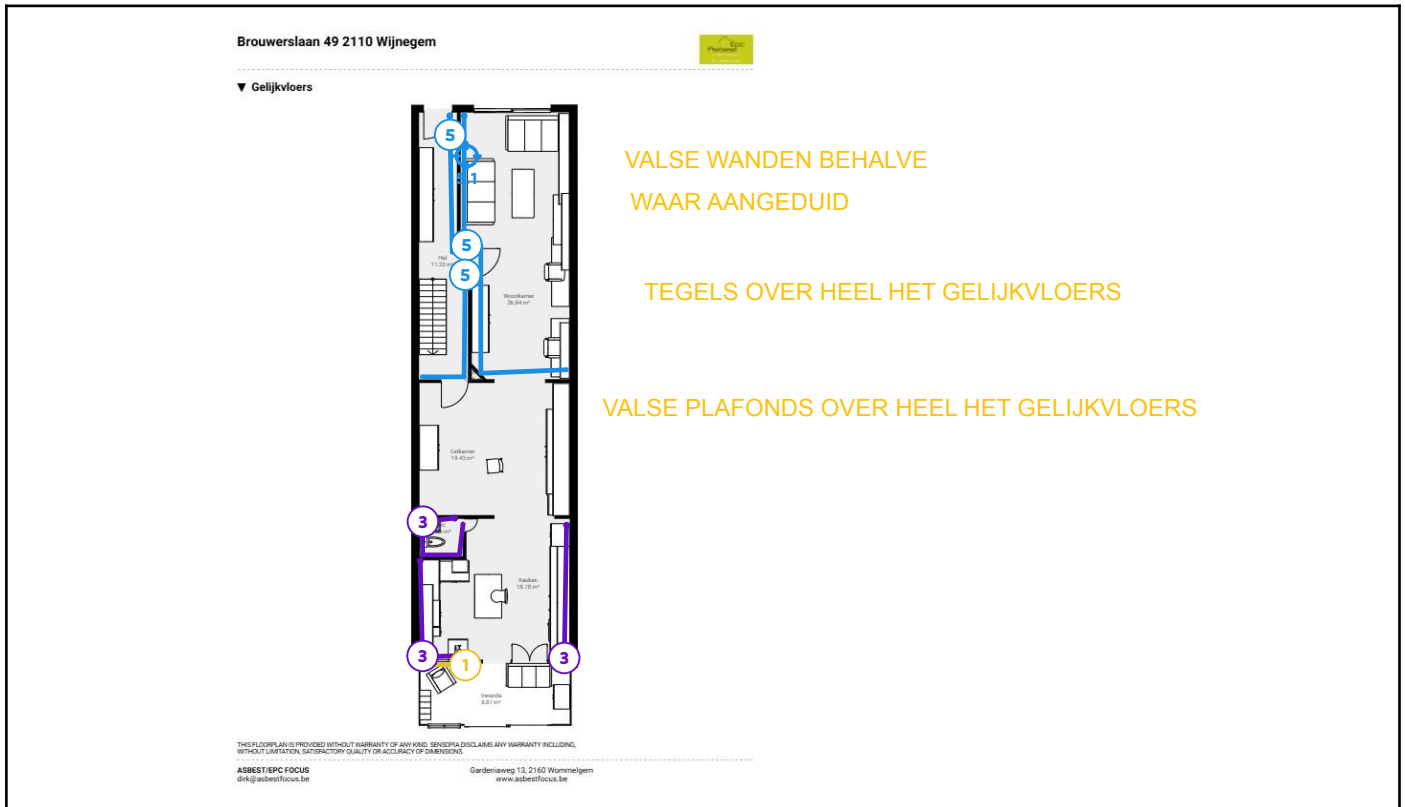
Plan 1.2: plan gelijkvloers

Beschrijving	Type	Actie
1. raamtablet	Asbestmateriaal	Zorgvuldig beheren
3. wandtegelwerk	Advies	-
4. vloeren	Advies	-
5. pleisterwerk wanden	Geen asbest	-
5.1 Code: 1	Puntmonster	-

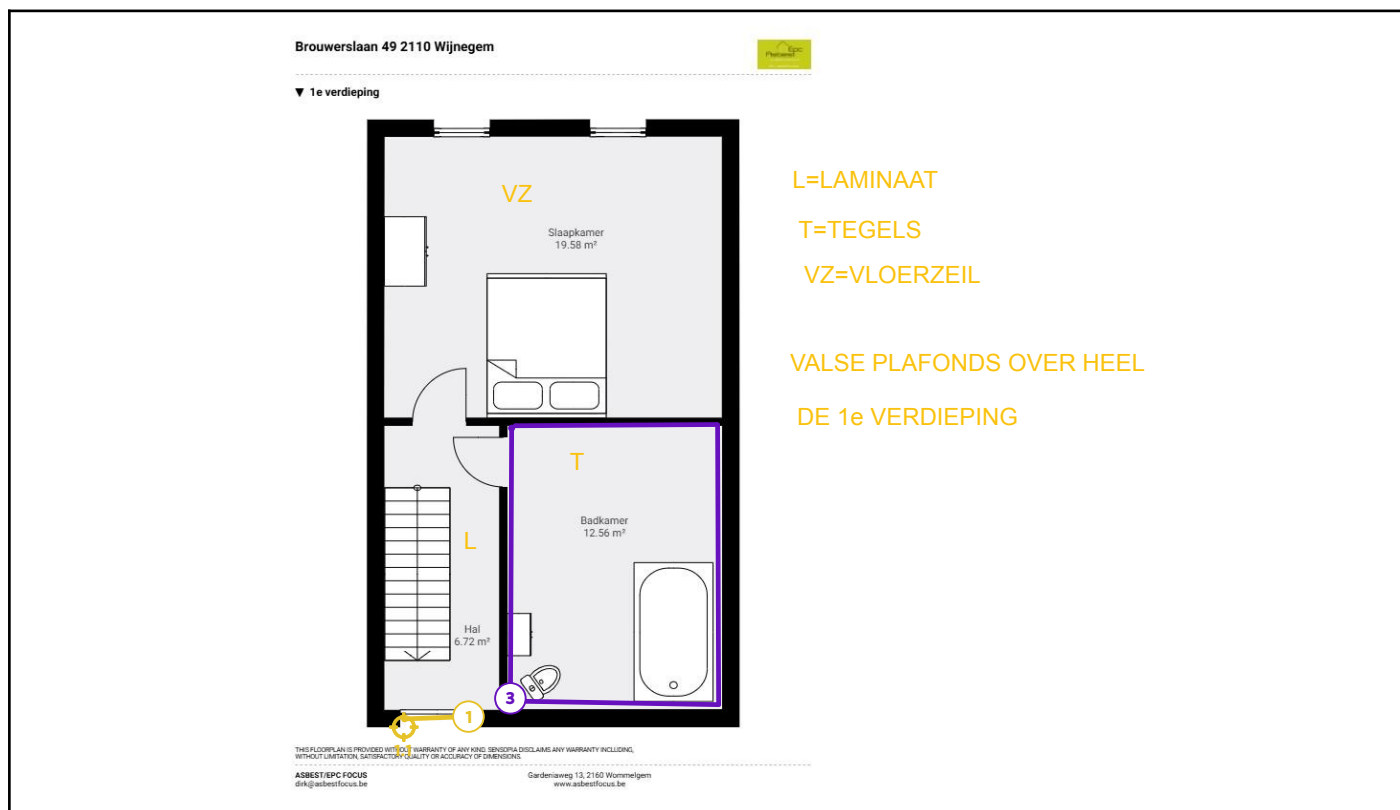
Plan 1.3: plan 1e verdieping

Beschrijving	Type	Actie
1. raamtableet	Asbestmateriaal	Zorgvuldig beheren
1.1 Code: 3	Puntmonster	-
3. wandtegelwerk	Advies	-
4. vloeren	Advies	-
5. pleisterwerk wanden	Geen asbest	-

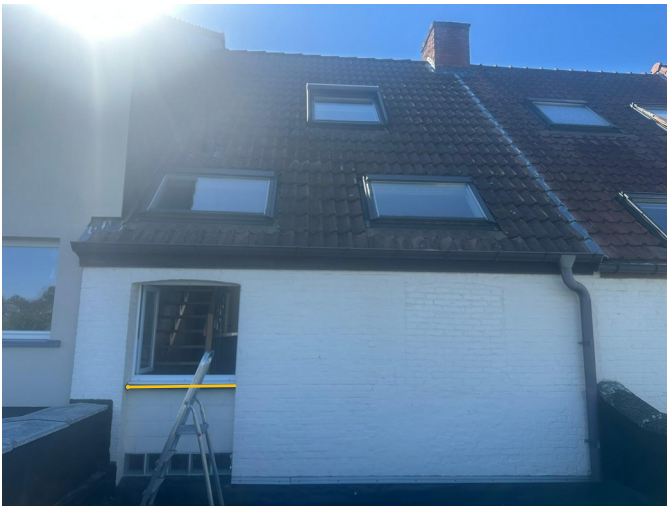
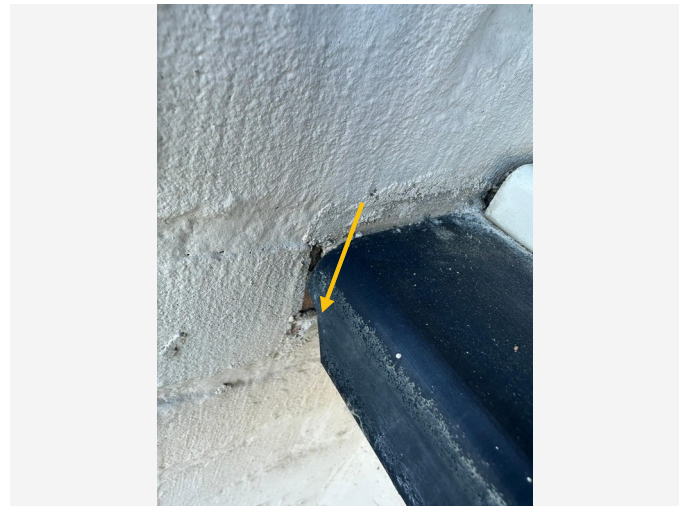
Het asbestmateriaal valt onder de mijlpaal van 2040.

Eindbeoordeling materiaalrisico	Zeer laag materiaalrisico en/of zeer lage kans op vezelvrijgave
---------------------------------	---

Gebondenheid	Categorie 1: hechtgebonden in oorsprong
Asbestsoort (vezeltype)	Alleen chrysotiel aanwezig
Asbestconcentratie	Laag (< 50%)
Afschermingsgraad van het gehele materiaal	Geheel of deels vrij aan de buitenlucht, maar geen contact met binnenlucht
Toestand van het materiaal	Onbeschadigd, niet verweerd

#	Type	Referentie	Resultaat
1.1	Puntmonster	3	Chrysotiel

Beschrijving	raamtablet
Omgeving	Buiten
Primaire drager	Wandopening verticaal (raam, deur, ...)
Asbestmateriaal	Plaat, paneel, tablet - Type Massal
Bindmiddel van asbestmateriaal	Cement
Gebondenheid op basis van bindmiddel	Hecht
Hoeveelheid (oppervlakte - dikte - aantal)	<ul style="list-style-type: none">• 0,50 m² - 4,00 cm - 1 stuk
Totaal volume	0,02 m ³
Eenvoudig bereikbaar	Ja
Bevestigingswijze	<ul style="list-style-type: none">• Verlijmd, ingegoten, versmeerd
Identificatiemethode	Een monstername door de asbestdeskundige met laboanalyse door een asbestlabo.
Destructieve handeling voor identificatie	Nee
Opmerking	<p>Oppervlakte en dikte zijn indicatief (de opgegeven hoeveelheden mogen niet gebruikt worden als maatstaf van heffing).</p> <p>Raamtablet bemonsterd aan de achtergevel op het tussenverdiep.</p> <p>Bevat 10%-15% chrysotiel.</p>

- Zorg voor een veilig beheer. Vermijd het beschadigen van het asbestmateriaal. Controleer de toestand jaarlijks op wijzigingen.

Verwijder de venstertabletten mits gebruik maken van de juiste persoonlijke beschermingsmiddelen waaronder een beschermend pak, ademhalingsbescherming en handschoenen;

Maak de tabletten voorzichtig los om te voorkomen dat ze breken of barsten.

-Bevochtig de tabletten met water om het risico op asbestvezels die in de lucht vrijkomen te verminderen.

-Verwijder de tabletten voorzichtig en plaats ze in speciale asbestzakken.

-Reinig het gebied grondig en zorg ervoor dat er geen asbestvezels achterblijven.

-Breng de asbestzakken naar een erkend afvalverwerkingsbedrijf voor verwijdering.

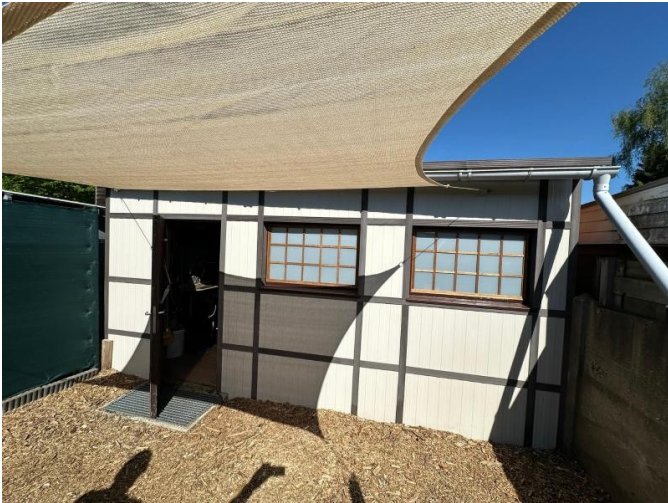
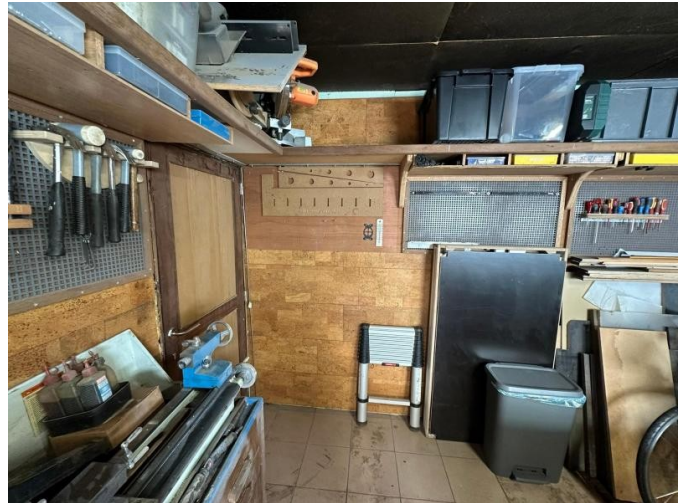
tuinberging opgebouwd uit hout met sandwich-dakpanelen.

Basis voor advies	De asbestdeskundige beoordeelt het materiaal als niet-asbestverdacht.
--------------------------	---

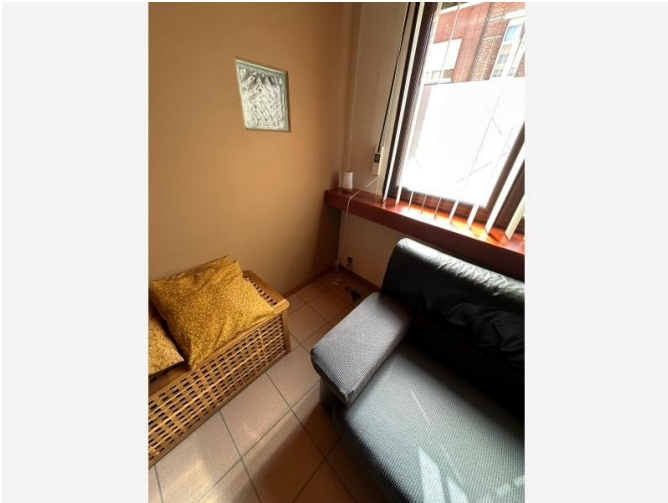
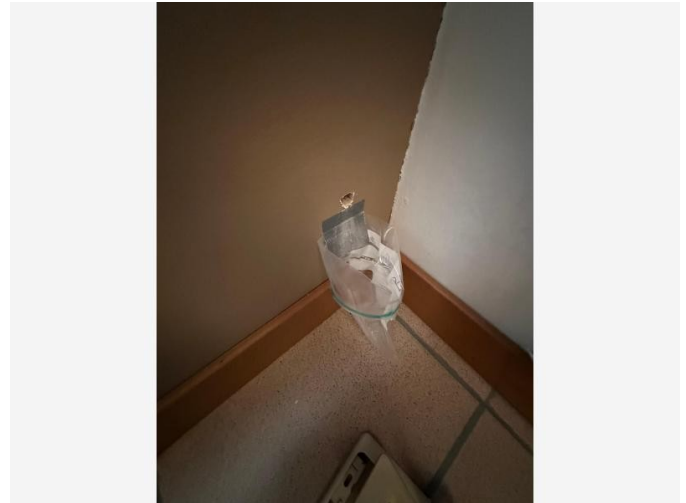
Fiche 5: pleisterwerk wanden

Geen asbest

#	Type	Referentie	Resultaat
5.1	Puntmonster	1	Geen asbest

Beschrijving	pleisterwerk wanden
Omgeving	Binnen
Primaire drager	Binnenwand
Bindmiddel van materiaal	Gips - kalk
Gebondenheid op basis van bindmiddel	Niet-hechtgebonden
Hoeveelheid (oppervlakte - dikte - aantal)	• 350,00 m ² - 1,00 cm - 1 stuk
Totaal volume	3,50 m ³
Identificatiemethode	Een monstername door de asbestdeskundige met laboanalyse door een asbestlabo.
Destructieve handeling voor identificatie	Nee
Opmerking	<p>Oppervlakte en dikte zijn indicatief. (de opgegeven hoeveelheden mogen niet gebruikt worden als maatstaf van heffing).</p> <p>Muurpleister bemonsterd in de woonkamer . De rest van de muren zijn voorzetwanden. Er kan geen uitspraak gedaan worden van het achterliggend materiaal.</p>

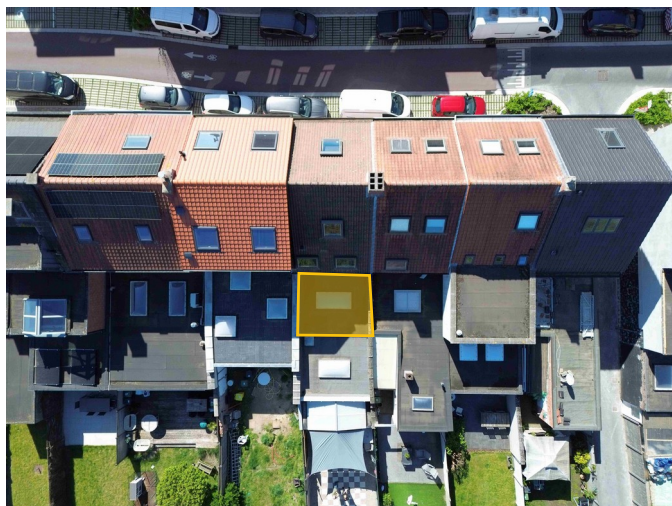
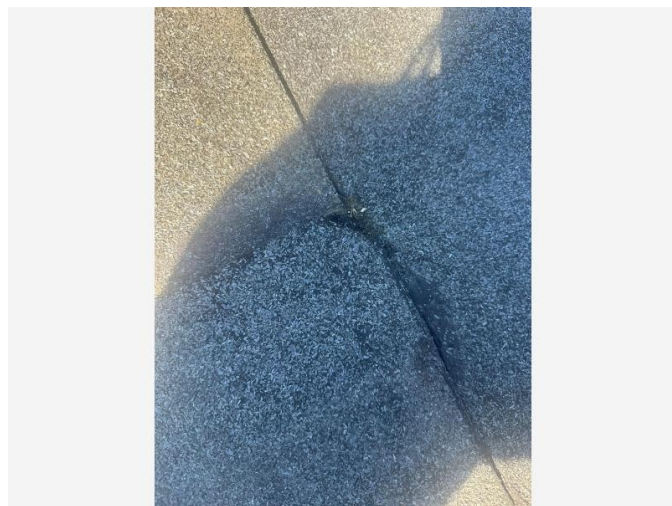
Fiche 6: Roofing plat dak

Geen asbest

#	Type	Referentie	Resultaat
6.1	Puntmonster	2	Geen asbest

Beschrijving	Roofing plat dak
Omgeving	Buiten
Primaire drager	Plat dak
Bindmiddel van materiaal	Bitumen (roofing, teer, asfalt)
Gebondenheid op basis van bindmiddel	Hecht
Hoeveelheid (oppervlakte - aantal)	• 21,20 m ² - 1 stuk
Totale oppervlakte	21,20 m ²
Identificatiemethode	Een monstername door de asbestdeskundige met laboanalyse door een asbestlabo.
Destructieve handeling voor identificatie	Nee
Opmerking	<p>oppervlakte is indicatief. (de opgegeven hoeveelheden mogen niet gebruikt worden als maatstaf van heffing).</p> <p>Er kan geen uitspraak gedaan worden van de onderliggende lagen van de dakbedekking, dit om lekschade te voorkomen.</p> <p>Het achterste gedeelte van het plat dak is afgewerkt met EPDM.</p>
