# Asbestinventarisatetest

Sint-Fredegandusstraat 31/1, 2100 Antwerpen

Attestnummer : **20260815-000077.000**

Uitgegeven op : **15.08.2026**

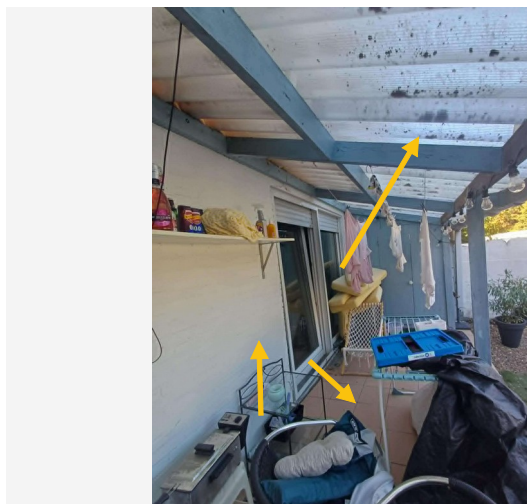
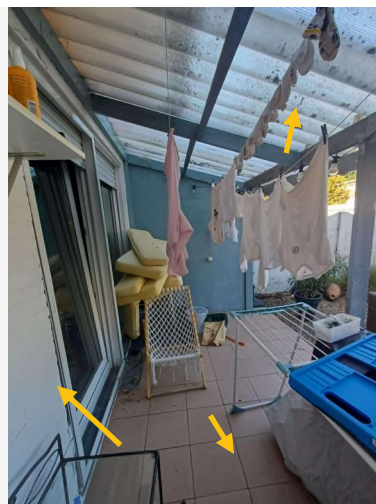
Op het terras werden geen asbestverdachte materialen waargenomen

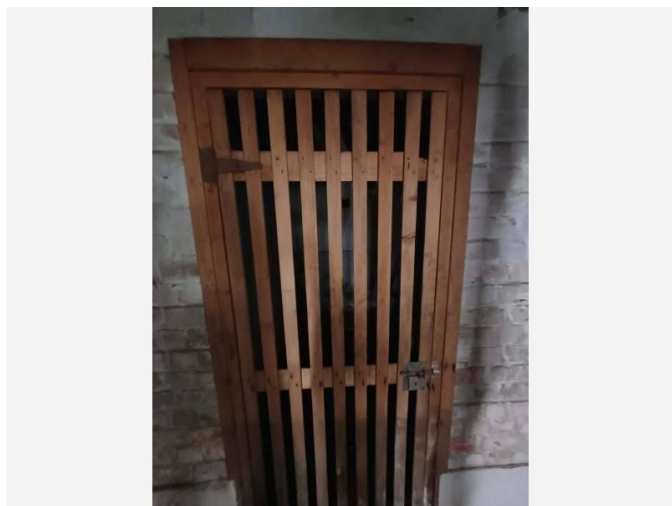
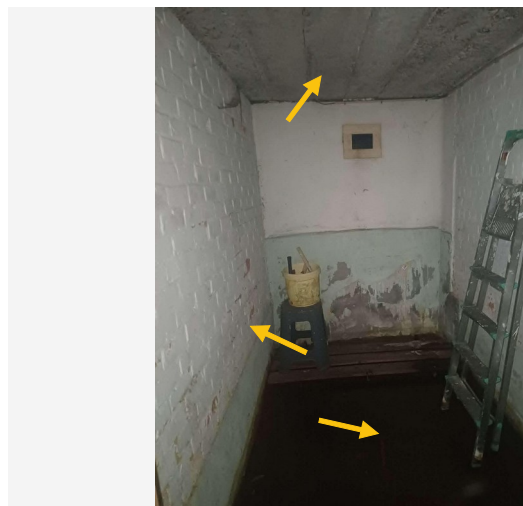
In de kelderberging horende bij het appartement (1ste rechts) werden geen asbestverdachte materialen waargenomen

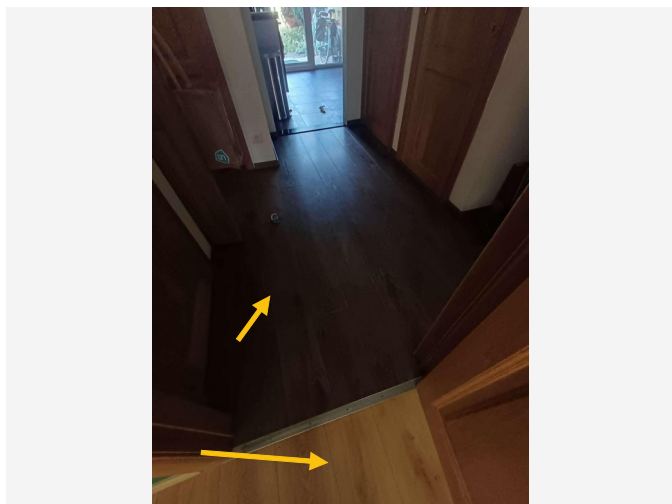
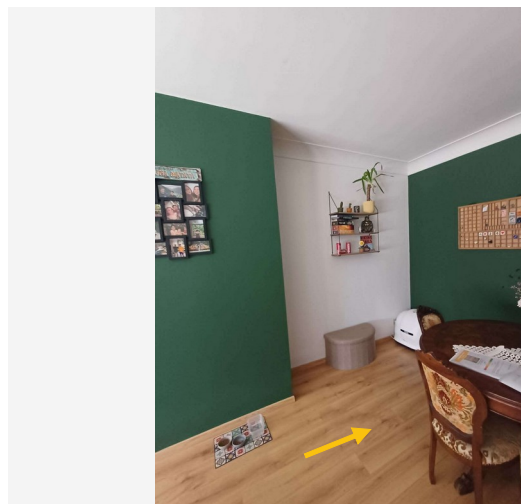
De vloeren in het appartement zijn volledig betegeld of bekleedt met laminaat waardoor zonder destructief onderzoek de ondervloer niet waarneembaar en niet inspecteerbaar is

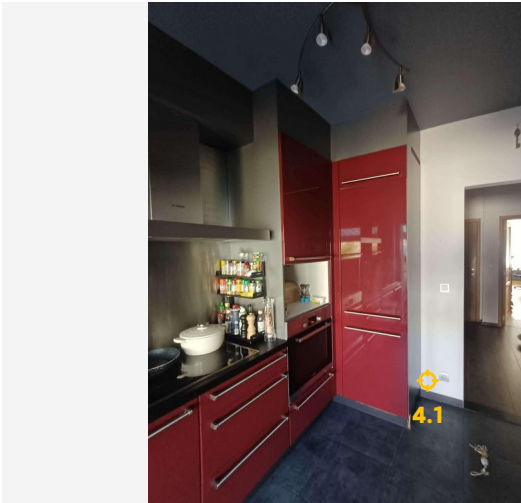
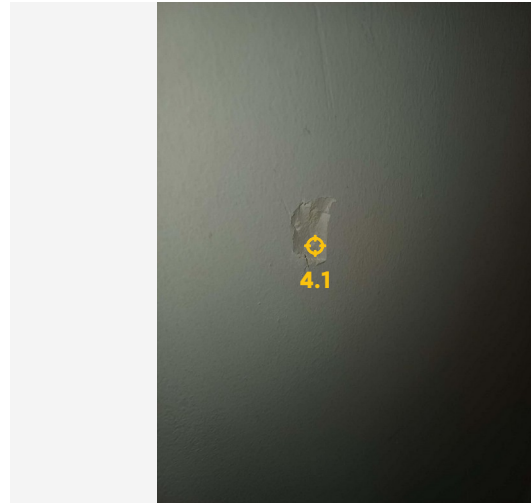
## Fiche 4: pleisterwerk wand

Geen asbest

| # | Type | Referentie | Resultaat |
|---|---|---|---|
| 4.1 | Mengmonster | M01 | Geen asbest |

| Opmerking | In de badkamer kon geen pleisterwerk wand worden bemonsterd omwille van volledige betegeling |

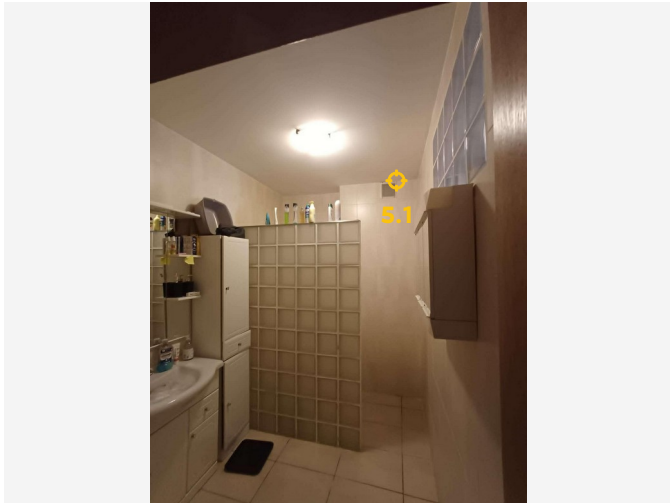
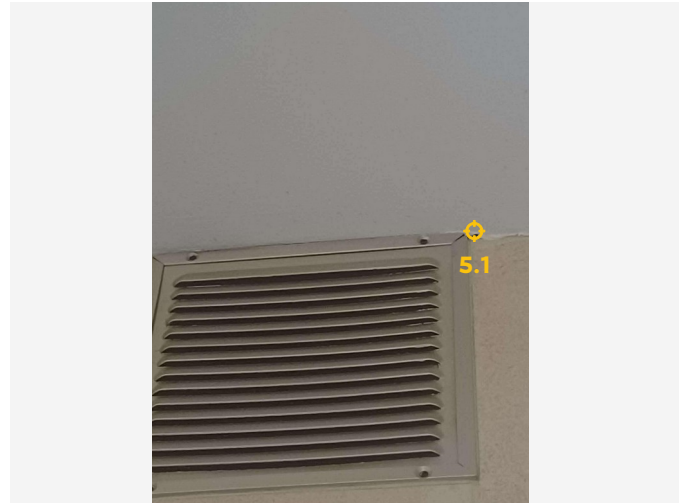
## Fiche 5: pleisterwerk plafond

Geen asbest

| # | Type | Referentie | Resultaat |
|---|---|---|---|
| 5.1 | Mengmonster | M02 | Geen asbest |

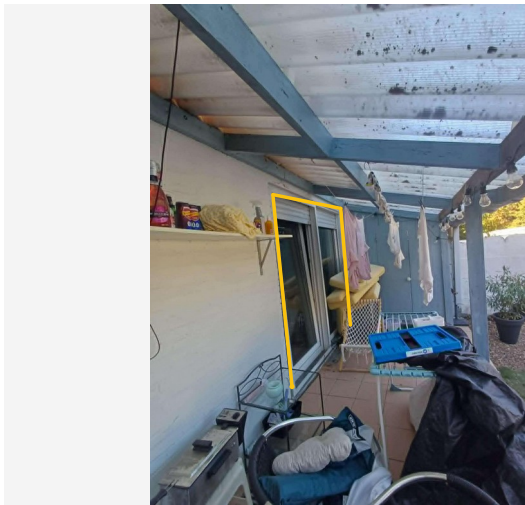
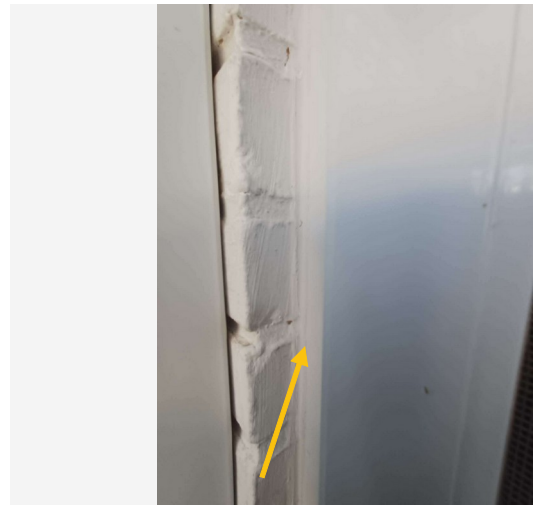
### Fiche 6: mastiek

| Beschrijving | Notitie | Terug te vinden op plannen |
|---|---|---|
| Fiche 6: mastiek | De mastiek zijn siliconen en derhalve niet asbestverdacht | - |

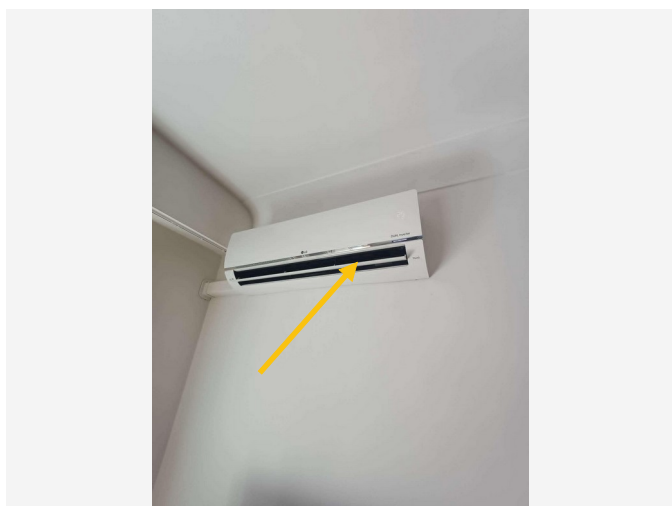
### Fiche 12: CV-brander (niet aanwezig)

| Beschrijving | Notitie | Terug te vinden op plannen |
|---|---|---|
| Fiche 12: CV-brander (niet aanwezig) | Er is geen CV-brander aanwezig. Er wordt verwarmd met airco/electrisch | - |
