# Asbestinventarisatattest

Turnhoutsebaan 287/5, 2970 Schilde

Attestnummer : 20260827-000384.000

**Niet-asbestveilig**

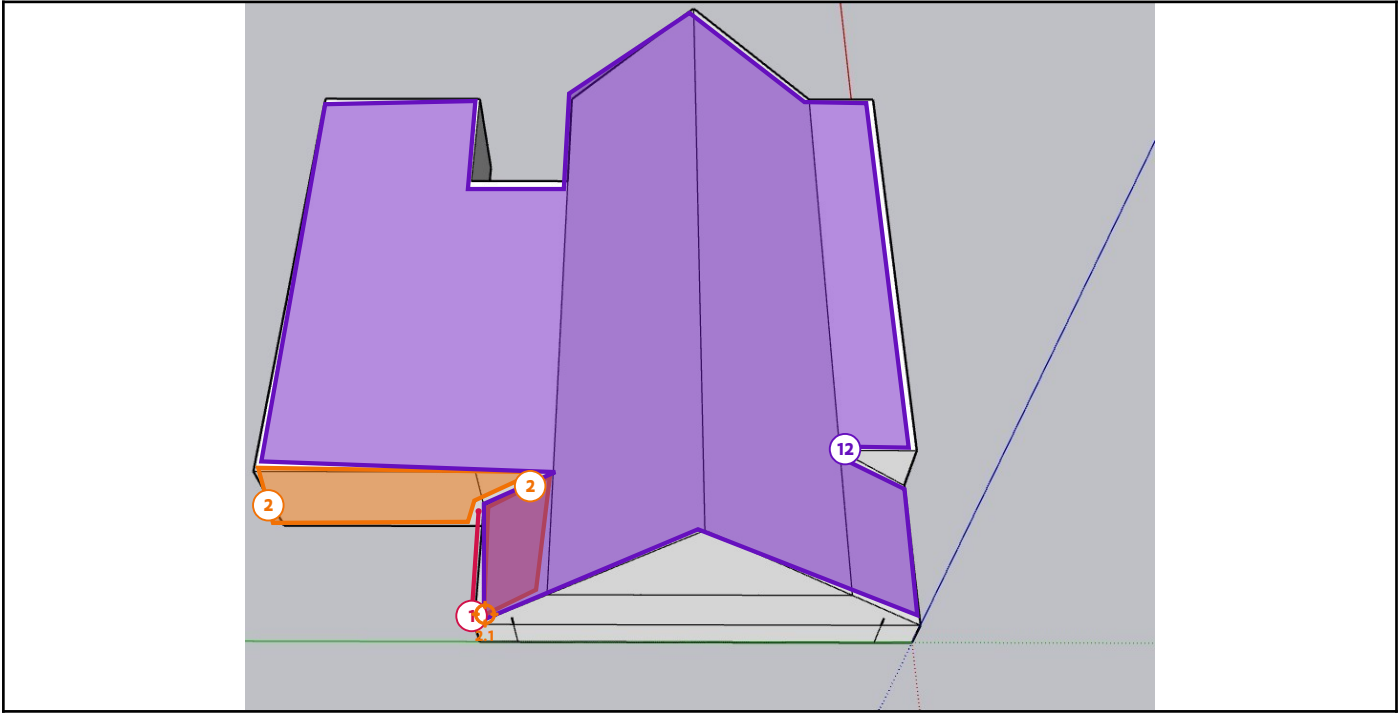
# Plan 1.5: dakoverzicht

| Beschrijving | Type | Actie |
|---|---|---|
| 1. sediment in dakgoot | Asbestmateriaal | Dringend verwijderen |
| 2. gevelleien+dakleien | Asbestmateriaal | Verwijderen |

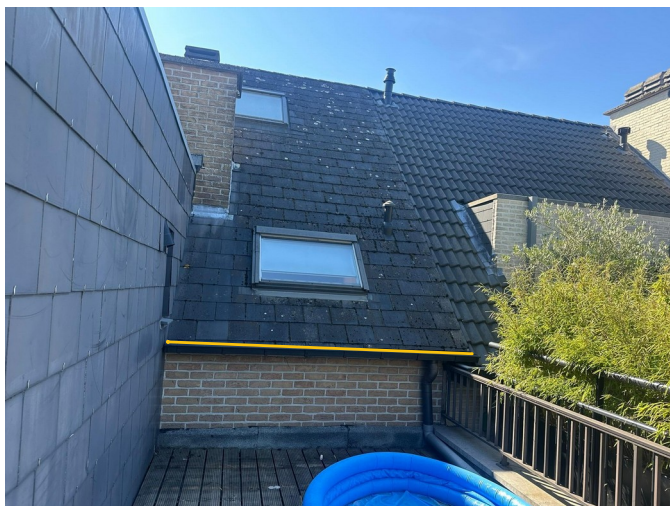
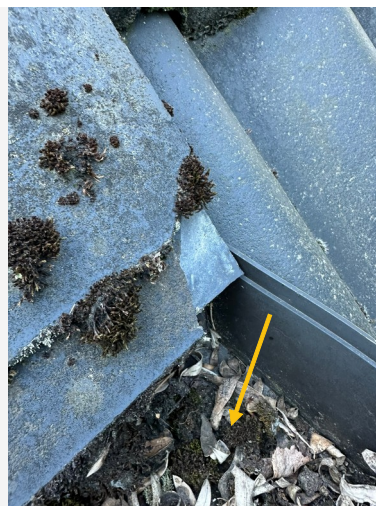
## Fiche 1: sediment in dakgoot

Asbestmateriaal – afvalstof

Het asbestmateriaal valt onder de mijlpaal van 2040.

**Dringend verwijderen**

| Type afvalstof | Betreft resten (contaminatie) van verwerking of beschadiging |
| Type resten (contaminatie) | <ul style="list-style-type: none"><li>Stof, deeltjes &lt; 4 mm, flinters, gruis (los, opliggend)</li></ul> |
| Bron van de resten | dakleien |
| Gebondenheid resten | Niet hecht |
| Opmerking | <p>gewicht is indicatief (de opgegeven hoeveelheden mogen niet gebruikt worden als maatstaf van heffing).</p> <p>De dakgoot is een gemeenschappelijk onderdeel en is bijgevolg eigendom van de Vereniging van Mede-Eigenaars (VME). Echter omdat men rechtstreeks in contact komt via het terras wordt melding gemaakt van dit asbestverdacht sediment.</p> |

- Verwijder het asbestafval.
- Voer bijkomende staalname(s) uit.

- Eenvoudige handelingen: mag via doe-het-zelf of door werknemer(s) met opleidingsattest eenvoudige handelingen  
Het sediment wordt voorzichtig en manueel uit de dakgoot verwijderd, zonder het onderliggende of aangrenzende asbesthoudende materiaal te beschadigen. Het vrijgekomen materiaal wordt rechtstreeks verzameld in een geschikte, lek- en stofdichte verpakking en wordt volgens de geldende regelgeving als asbestverdacht/asbesthoudend afval afgevoerd.

Maak gebruik van persoonlijke beschermingsmiddelen (handschoenen, minstens FFP3 masker, veiligheidsbril)

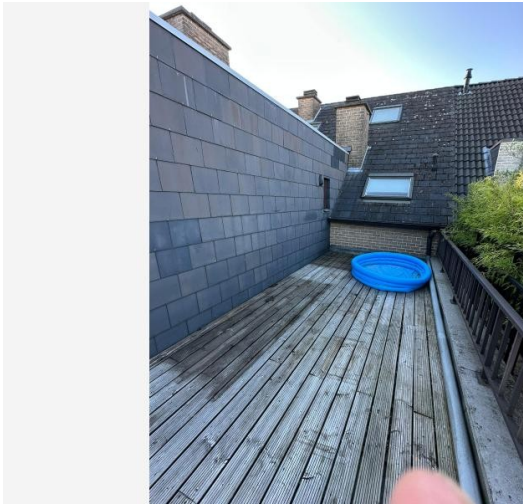
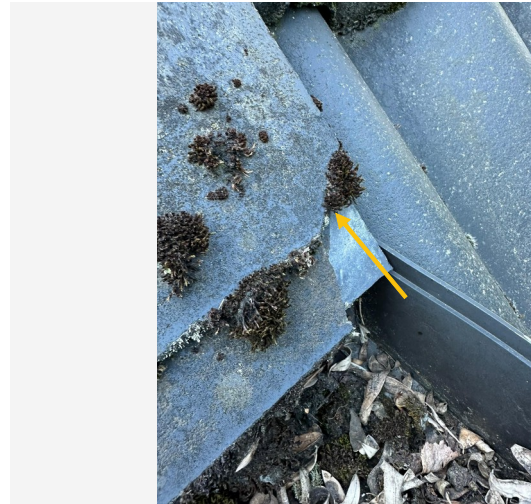
Het asbestmateriaal valt onder de mijlpaal van 2034.

Verwijderen

| Eindbeoordeling materiaalrisico | Laag materiaalrisico en/of verlaagde kans op vezelvrijgave |

| Toestand van het materiaal | Licht beschadigd, licht verweerd. Intacte calciumsilicaatplaat of materiaal met categorie 3-gebondenheid |

| # | Type | Referentie | Resultaat |
|---|---|---|---|
| 2.1 | Puntmonster | 3 | Chrysotiel |

| Opmerking | <p>Oppervlakte is indicatief (de opgegeven hoeveelheden mogen niet gebruikt worden als maatstaf van heffing).</p> <p>bevat 10%-15% chrysotiel.</p> <p>De gevelbekleding en dakbedekking is een gemeenschappelijk onderdeel en is bijgevolg eigendom van de Vereniging van Mede-Eigenaars (VME). Echter omdat men rechtstreeks in contact komt via het balkon voor en achter en het terras achteraan, zijn de leien bemonsterd aan de achtergevel om uitsluitsel te geven.</p> |

- Zorg voor een veilig beheer. Vermijd het beschadigen van het asbestmateriaal. Controleer de toestand jaarlijks op wijzigingen.
- Hemelwater dat afspoelt van asbestcement daken of gevels kan asbestdeeltjes bevatten. Gebruik het enkel voor gesloten circuits (bv. spoelen toiletten). Reinig na het vervangen van het dak of de gevel de dakgoten en regenwaterput of -ton om asbesthoudend sediment of slib te verwijderen

- Eenvoudige handelingen: mag via doe-het-zelf of door werknemer(s) met opleidingsattest eenvoudige handelingen  
Verwijder de leien mits gebruik te maken van persoonlijke beschermingsmiddelen (handschoenen, minstens FFP3 masker, veiligheidsbril, wegwerpovertal)

-Bevochtig het asbestcement: Het bevochtigen van de leien kan helpen om de vezels te binden en te voorkomen dat ze zich verspreiden tijdens het verwijderen. Gebruik een licht bevochtigde doek om de leien af te nemen voordat u het gaat verwijderen.

-Verwijder de leien voorzichtig: Verwijder de leien voorzichtig om te voorkomen dat het breekt en asbestvezels vrijkomen.

-Verpak de leien goed: Verpak de leien goed in plastic folie of zakken die speciaal voor asbest zijn bedoeld en breng het naar een erkend afvalverwerkingsbedrijf dat asbest kan verwerken of naar het containerpark indien dit is toegelaten door de stad.

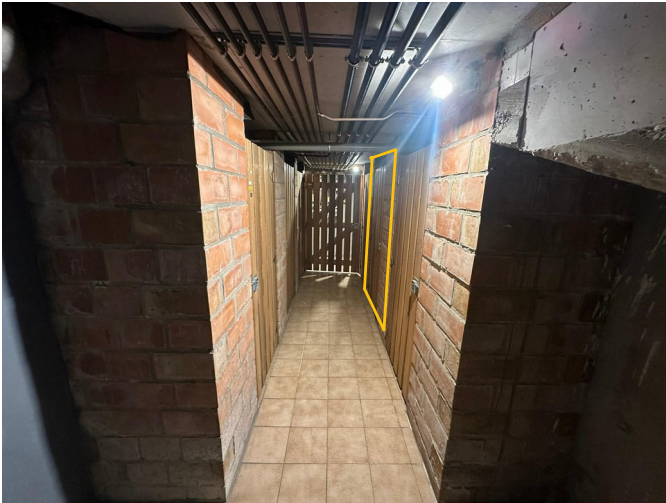
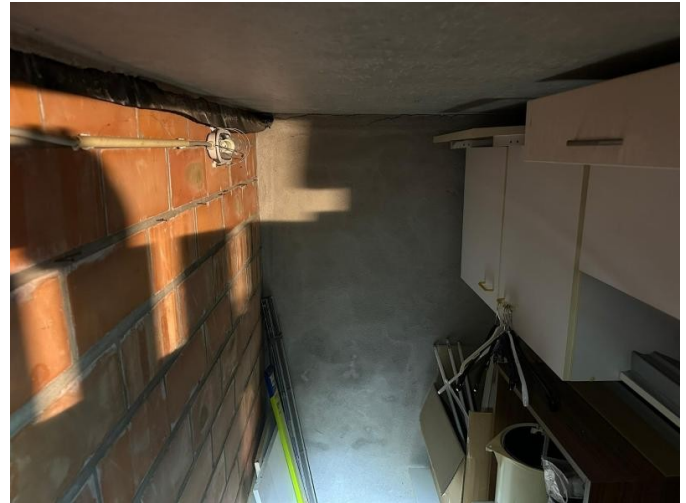
| Basis voor advies | De asbestdeskundige beoordeelt het materiaal als niet-asbestverdacht. |

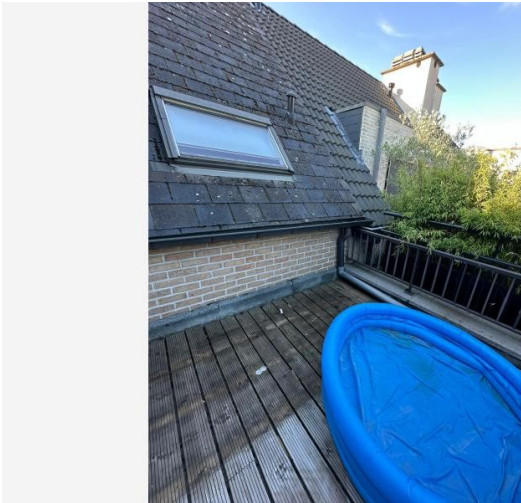
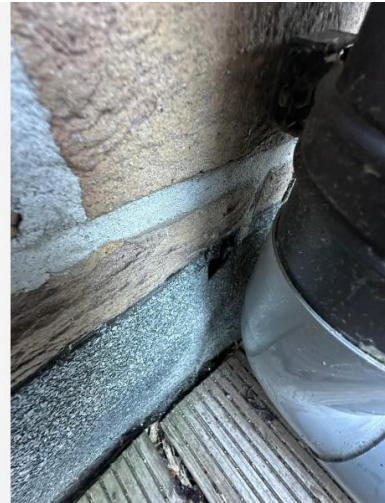
## Fiche 6: Roofing terras voor en achter

Geen asbest

| # | Type | Referentie | Resultaat |
|---|---|---|---|
| 6.1 | Puntmonster | 5 | Geen asbest |

| Opmerking | <p>oppervlakte is indicatief. (de opgegeven hoeveelheden mogen niet gebruikt worden als maatstaf van heffing).</p> <p>Er kan geen uitspraak gedaan worden van de onderliggende lagen van de dakbedekking, dit om lekschade te voorkomen.</p> <p>De roofing dakbedekking is een gemeenschappelijk onderdeel en is bijgevolg eigendom van de Vereniging van Mede-Eigenaars (VME). Echter omdat men rechtstreeks in contact komt via het balkon voor en achter en het terras achteraan, is de roofing bemonsterd aan de achtergevel om uitsluitel te geven.</p> |

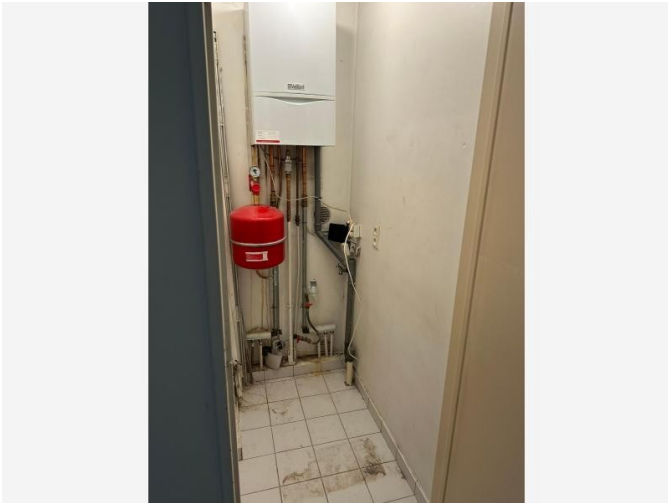
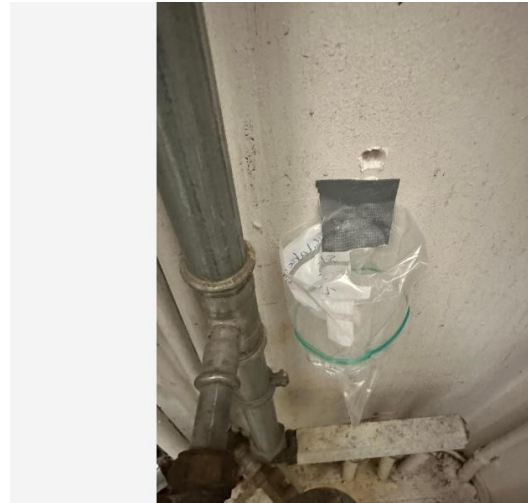
## Fiche 7: pleisterwerk wanden

Geen asbest

| # | Type | Referentie | Resultaat |
|---|---|---|---|
| 7.1 | Mengmonster | 1 | Geen asbest |

| Opmerking | <p>Oppervlakte en dikte zijn indicatief. (de opgegeven hoeveelheden mogen niet gebruikt worden als maatstaf van heffing).</p> <p>Muurpleister bemonsterd in de keuken, inkomhal, stookruimte en slaapkamer.</p> |

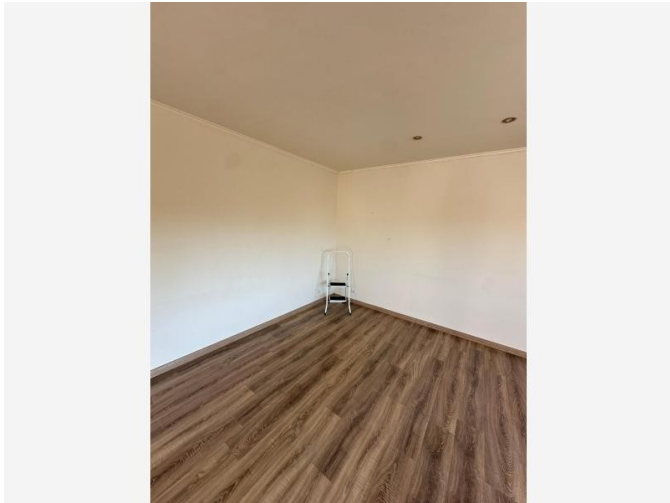
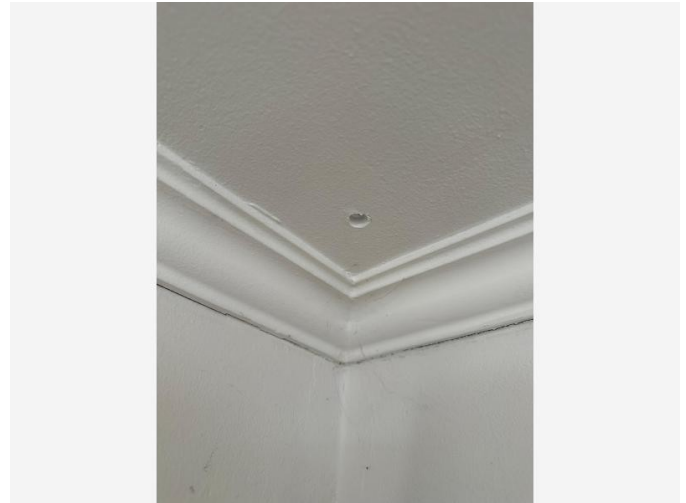
## Fiche 8: pleisterwerk plafond

Geen asbest

| # | Type | Referentie | Resultaat |
|---|---|---|---|
| 8.1 | Mengmonster | 2 | Geen asbest |

| Opmerking | <p>oppervlakte en dikte zijn indicatief. (de opgegeven hoeveelheden mogen niet gebruikt worden als maatstaf van heffing).</p> <p>plafond bemonsterd in de keuken, woonkamer, stookruimte, inkomhal</p> |

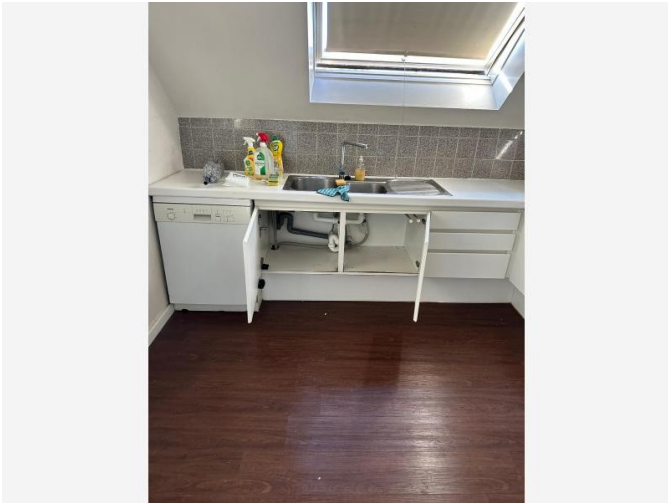
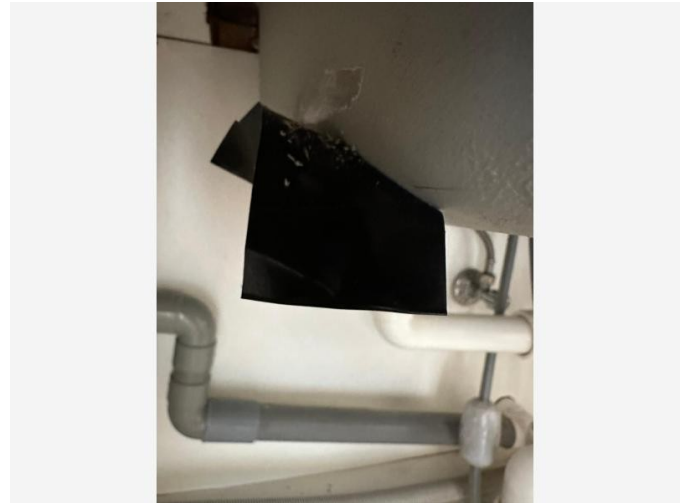
## Fiche 9: coating spoelbak keuken

Geen asbest

| # | Type | Referentie | Resultaat |
|---|---|---|---|
| 9.1 | Puntmonster | 4 | Geen asbest |

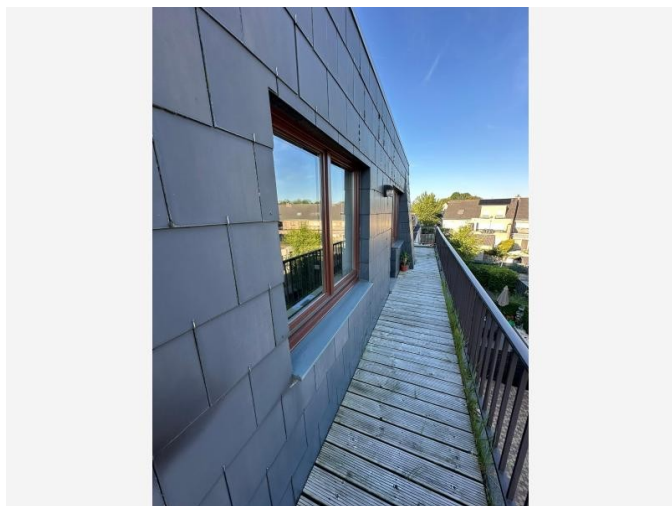
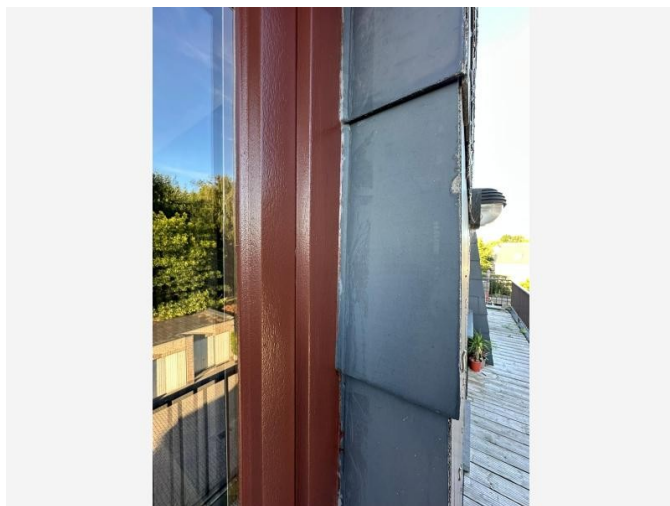
### Fiche 10: mastiek tussen raamprofiel-muur buiten

| Beschrijving | Notitie | Terug te vinden op plannen |
|---|---|---|
| Fiche 10: mastiek tussen raamprofiel-muur buiten | De afdichtingskit van het buitenschrijnwerk is van het materiaal siliconen. | - |

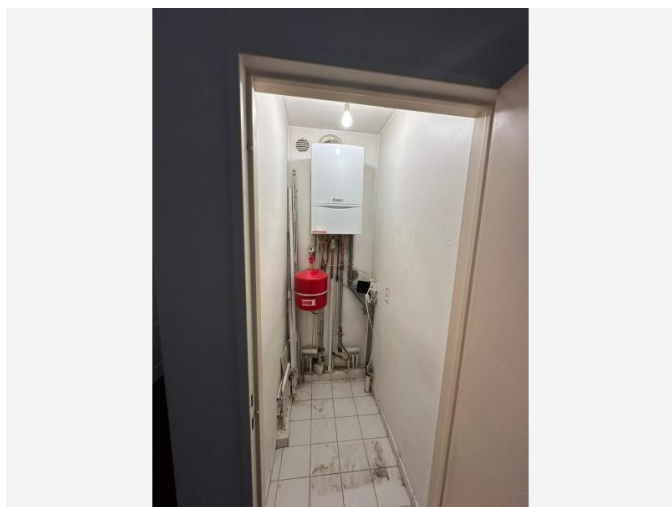
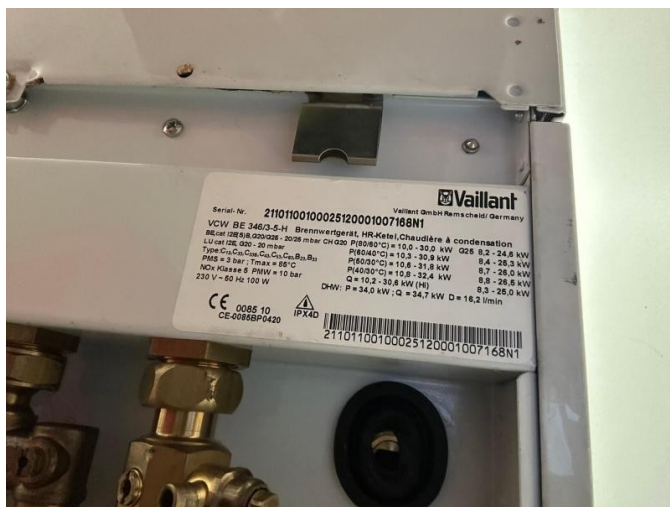
### Fiche 11: verwarmingsketel

| Beschrijving | Notitie | Terug te vinden op plannen |
|---|---|---|
| Fiche 11: verwarmingsketel | Ketel is nieuw geplaatst in 2010. | Plan 1.3: plan 2e verdieping |

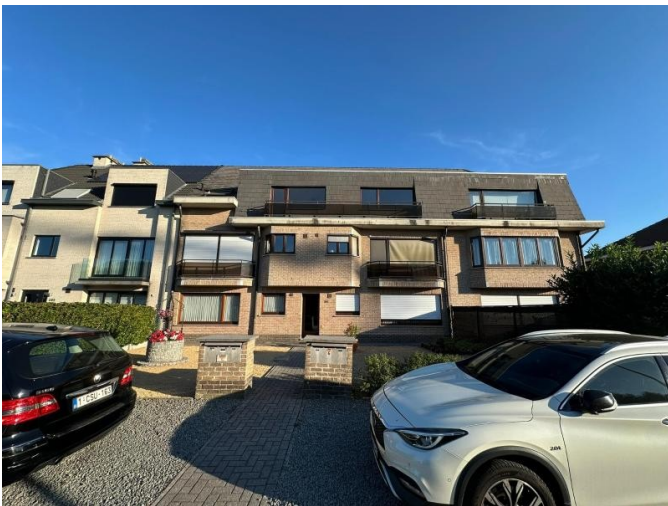
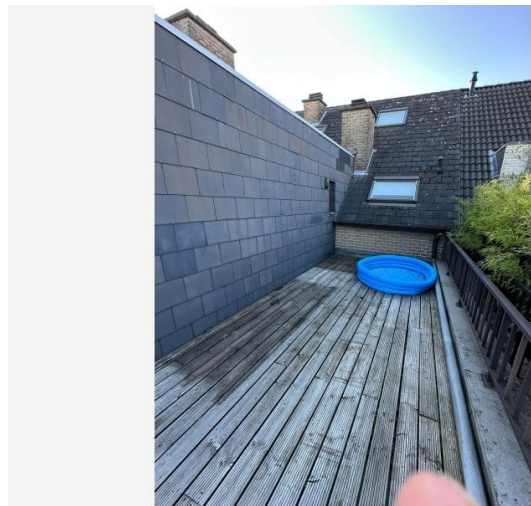
### Fiche 12: onderdak

| Beschrijving | Notitie | Terug te vinden op plannen |
|---|---|---|
| Fiche 12: onderdak | Het onderdak is een gemeenschappelijk onderdeel en is bijgevolg eigendom van de Vereniging van Mede-Eigenaars (VME) | Plan 1.5: dakoverzicht |
