Asbestinventarisatetest

Hogenaardseweg 14, 2520 Ranst

Attestnummer : 20240809-000041.001

Uitgegeven op : 09.08.2024

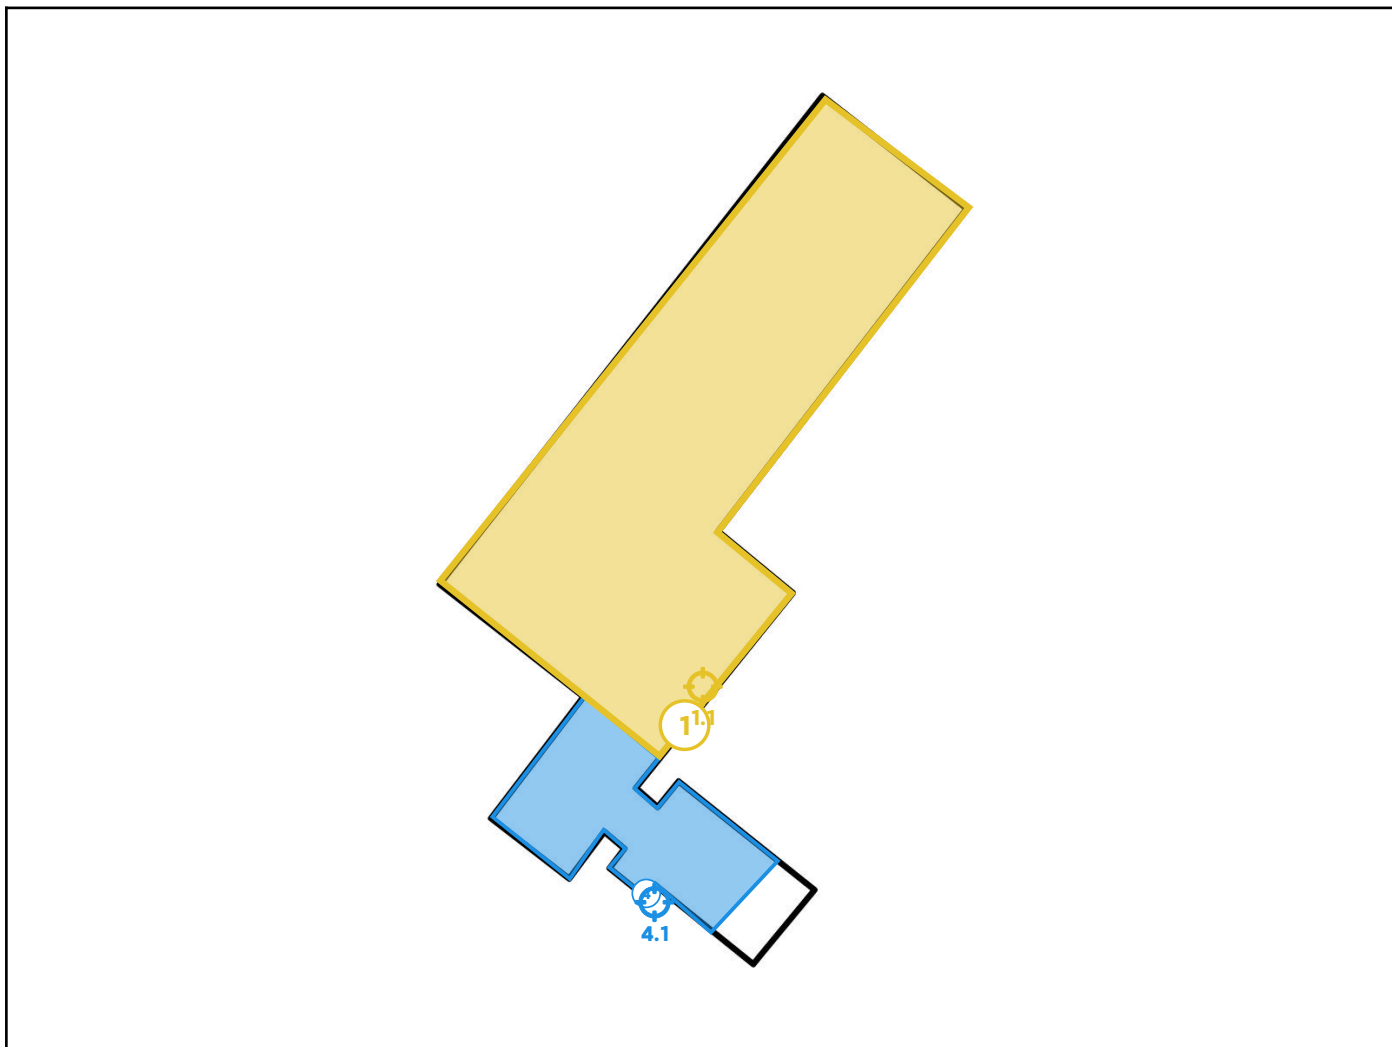
Plan 1.1: plan dak

Beschrijving	Type	Actie
1. Onderdak	Asbestmateriaal	Zorgvuldig beheren
1.1 Code: Onderdakplaat	Puntmonster	-
4. Golfplaten	Geen asbest	-
4.1 Code: Golfplaat	Puntmonster	-

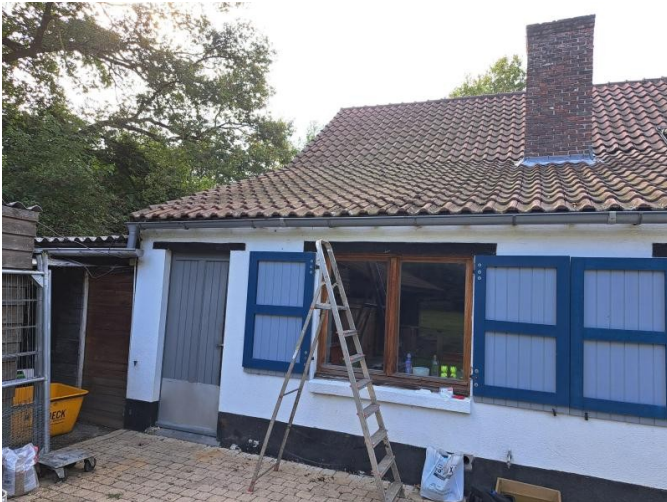
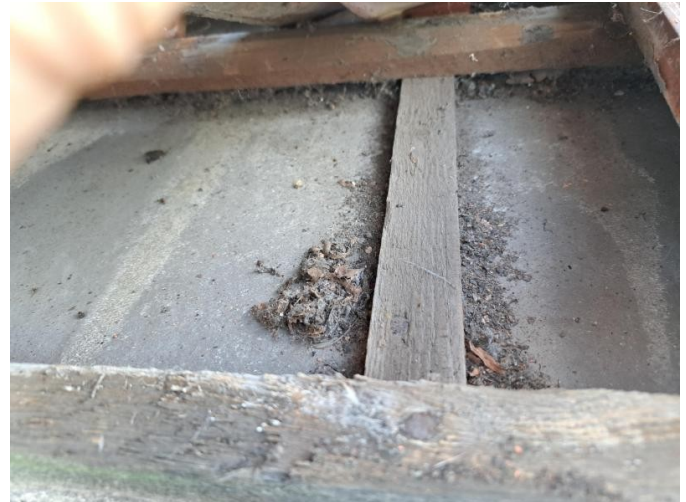
Het asbestmateriaal valt onder de mijlpaal van 2040.

Eindbeoordeling materiaalrisico	Zeer laag materiaalrisico en/of zeer lage kans op vezelvrijgave
---------------------------------	---

Gebondenheid	Categorie 1: hechtgebonden in oorsprong
Asbestsoort (vezeltype)	Alleen chrysotiel
Asbestconcentratie	Laag (< 50%)
Afschermingsgraad van het gehele materiaal	Stootvaste afscherming of omkasting
Toestand van het materiaal	Licht beschadigd, licht verweerd. Intact calciumsilicaatmateriaal of categorie III 'gebondenheid'

#	Type	Referentie	Resultaat
1.1	Puntmonster	Onderdakplaat	Chrysotiel

Beschrijving	Onderdak
Omgeving	Binnen
Primaire drager	Schuin dak
Asbestmateriaal	Dak- en gevelbekleding - Plaat
Bindmiddel van asbestmateriaal	Cement
Gebondenheid op basis van bindmiddel	Hecht
Hoeveelheid (oppervlakte - dikte - aantal)	<ul style="list-style-type: none">• 224,00 m² - 1,00 cm - 1 stuk
Totaal volume	2,24 m ³
Eenvoudig bereikbaar	Ja
Bevestigingswijze	<ul style="list-style-type: none">• Geklemd• Geschroefd
Identificatiemethode	Vaststelling met monsternamen
Destructieve handeling voor identificatie	Nee

- Zorg voor een veilig beheer. Vermijd het beschadigen van het asbestmateriaal. Controleer de toestand jaarlijks op wijzigingen.

- Eenvoudige handelingen: mag via doe-het-zelf of door werknemer(s) met opleidingsattest eenvoudige handelingen
Voor te verwijderen eerst fixeren. Dragen van de juiste PBM's.

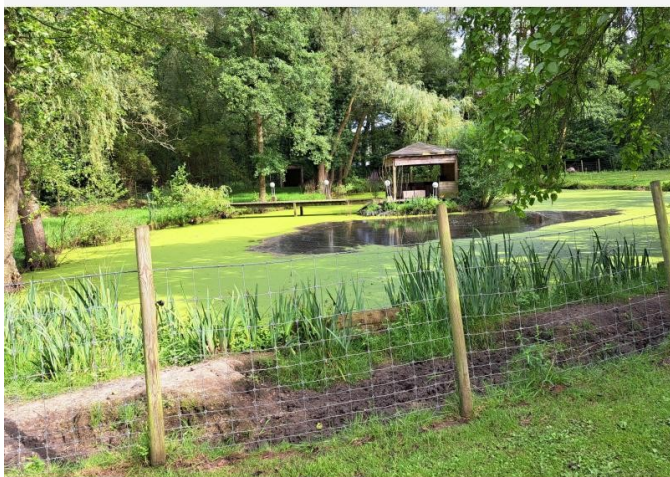
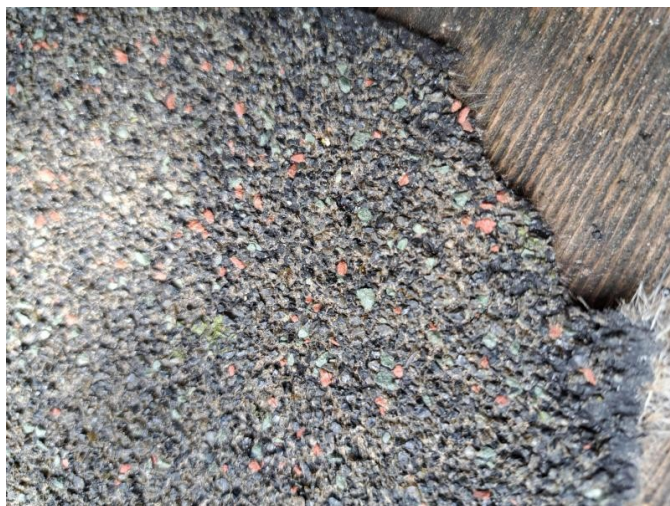
Fiche 2: Dak preeel

Geen asbest

#	Type	Referentie	Resultaat
2.1	Puntmonster	Roofing	Geen asbest

Beschrijving	Dak preeel
Omgeving	Buiten
Primaire drager	Schuin dak
Bindmiddel van materiaal	Bitumen (roofing, teer, asfalt)
Gebondenheid op basis van bindmiddel	Hecht
Hoeveelheid (oppervlakte - aantal)	<ul style="list-style-type: none">• 10,00 m² - 1 stuk
Totale oppervlakte	10,00 m ²
Identificatiemethode	Vaststelling met monstername
Destructieve handeling voor identificatie	Nee

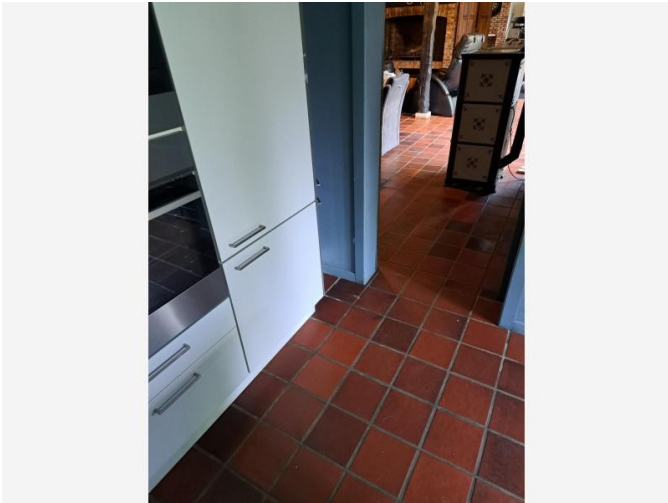
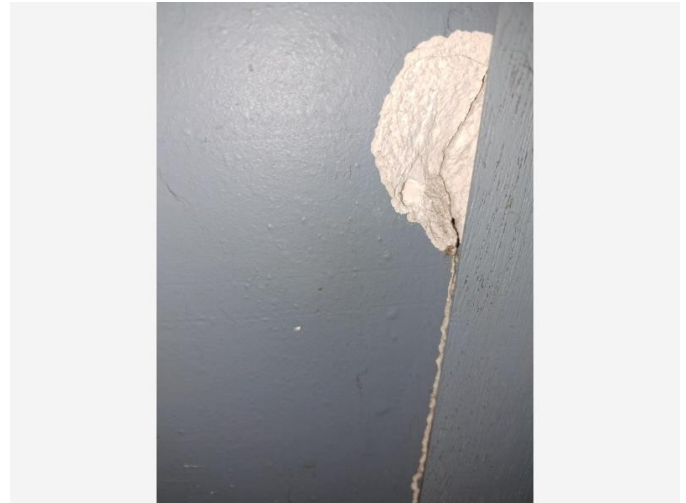
Fiche 3: Bezetting wanden

Geen asbest

#	Type	Referentie	Resultaat
3.1	Mengmonster	Wanden	Geen asbest

Beschrijving	Bezetting wanden
Omgeving	Binnen
Primaire drager	Binnenwand
Bindmiddel van materiaal	Gips - kalk
Gebondenheid op basis van bindmiddel	Niet-hechtgebonden
Hoeveelheid (oppervlakte - dikte - aantal)	• 1.050,00 m ² - 1,00 cm - 1 stuk
Totaal volume	10,50 m ³
Identificatiemethode	Vaststelling met monsternamen
Destructieve handeling voor identificatie	Nee
Opmerking	Badkamer is voorzien van wandtegels. Living is gedeelte voorzien van gevelsteen. 1ste verdieping is afgewerkt, geen bezetting aanwezig.

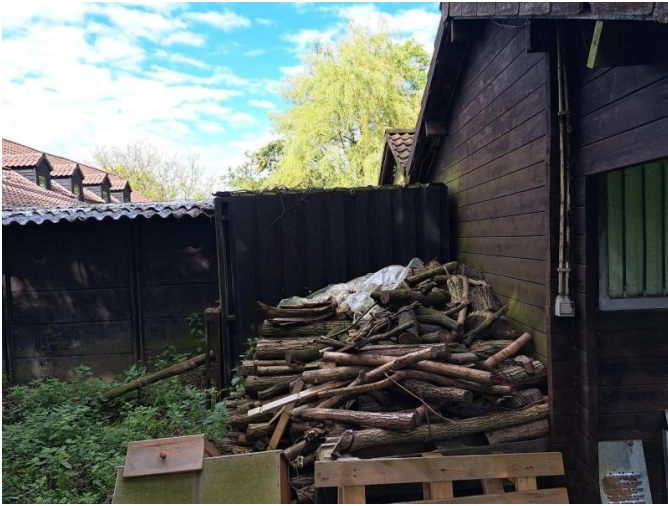
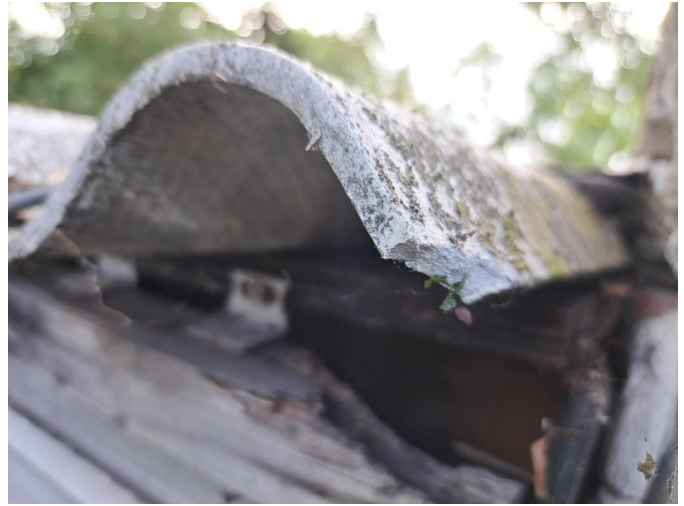
Fiche 4: Golfplaten

Geen asbest

#	Type	Referentie	Resultaat
4.1	Puntmonster	Golfplaat	Geen asbest

Beschrijving	Golfplaten
Omgeving	Buiten
Primaire drager	Schuin dak
Bindmiddel van materiaal	Cement
Gebondenheid op basis van bindmiddel	Hecht
Hoeveelheid (oppervlakte - aantal)	• 18,00 m ² - 1 stuk
Totale oppervlakte	18,00 m ²
Identificatiemethode	Vaststelling met monstername
Destructieve handeling voor identificatie	Nee
Opmerking	Golfplaten boven Jacuzzi zijn vernieuwd.

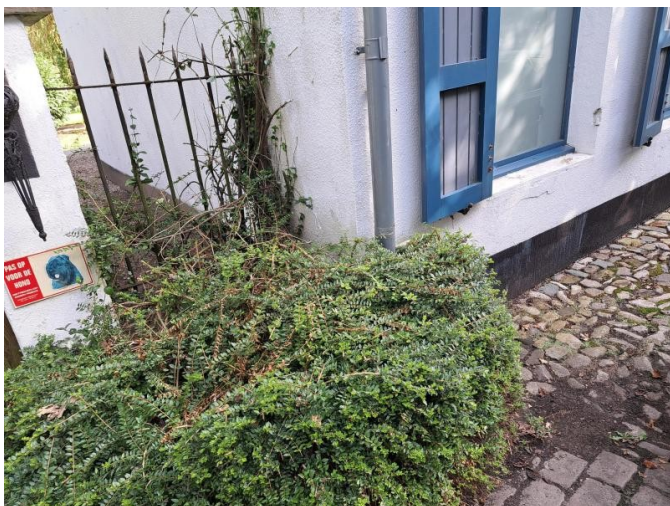
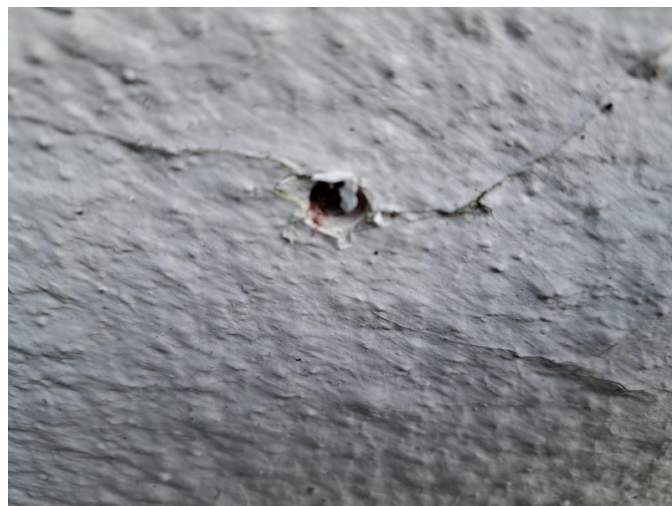
Fiche 5: Crepi buitengevel

Geen asbest

#	Type	Referentie	Resultaat
5.1	Puntmonster	Crepi buitengevel	Geen asbest

Beschrijving	Crepi buitengevel
Omgeving	Buiten
Primaire drager	Wand buitenschil
Bindmiddel van materiaal	Gips - kalk
Gebondenheid op basis van bindmiddel	Niet-hechtgebonden
Hoeveelheid (oppervlakte - dikte - aantal)	• 520,00 m ² - 1,00 cm - 1 stuk
Totaal volume	5,20 m ³
Identificatiemethode	Vaststelling met monsternamen
Destructieve handeling voor identificatie	Nee

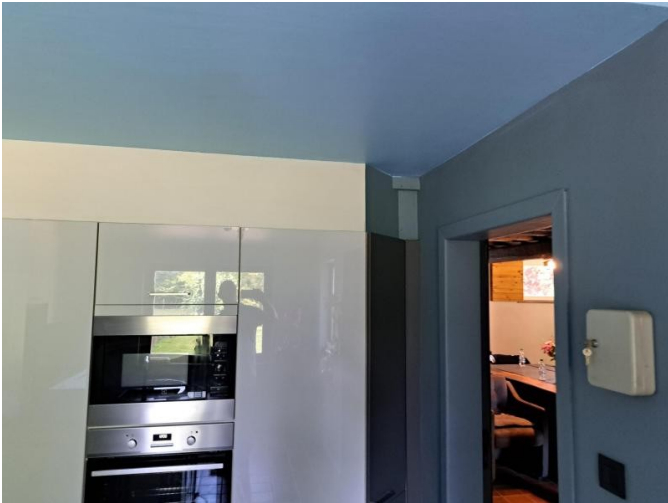
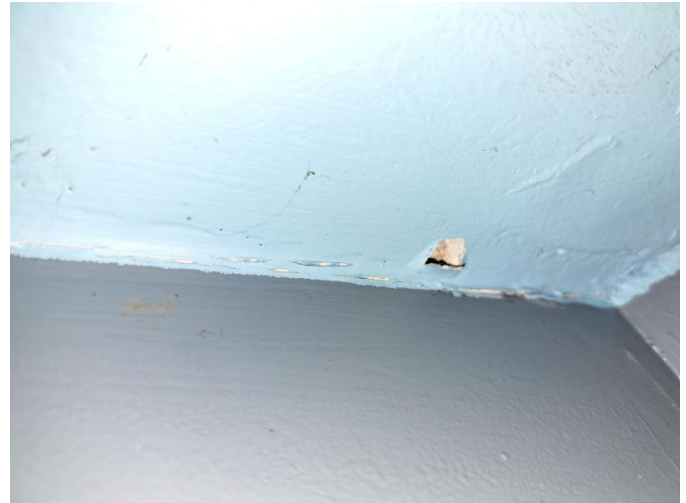
Fiche 6: Bezetting plafond

Geen asbest

#	Type	Referentie	Resultaat
6.1	Mengmonster	Plafond	Geen asbest

Beschrijving	Bezetting plafond
Omgeving	Binnen
Primaire drager	Plafond
Bindmiddel van materiaal	Gips - kalk
Gebondenheid op basis van bindmiddel	Niet-hechtgebonden
Hoeveelheid (oppervlakte - dikte - aantal)	• 19,00 m ² - 1,00 cm - 1 stuk
Totaal volume	0,19 m ³
Identificatiemethode	Vaststelling met monstername
Destructieve handeling voor identificatie	Nee
Opmerking	Gedeelte keuken, living, inkom/bureel en stooklokaal/garage en 1ste verdieping zijn afgewerkt geen bezetting aanwezig.
