Asbestinventarisatetest

Bijenhofstraat 1A/203, 2100 Antwerpen

Attestnummer : 20260407-000299.000

Uitgegeven op : 07.04.2026

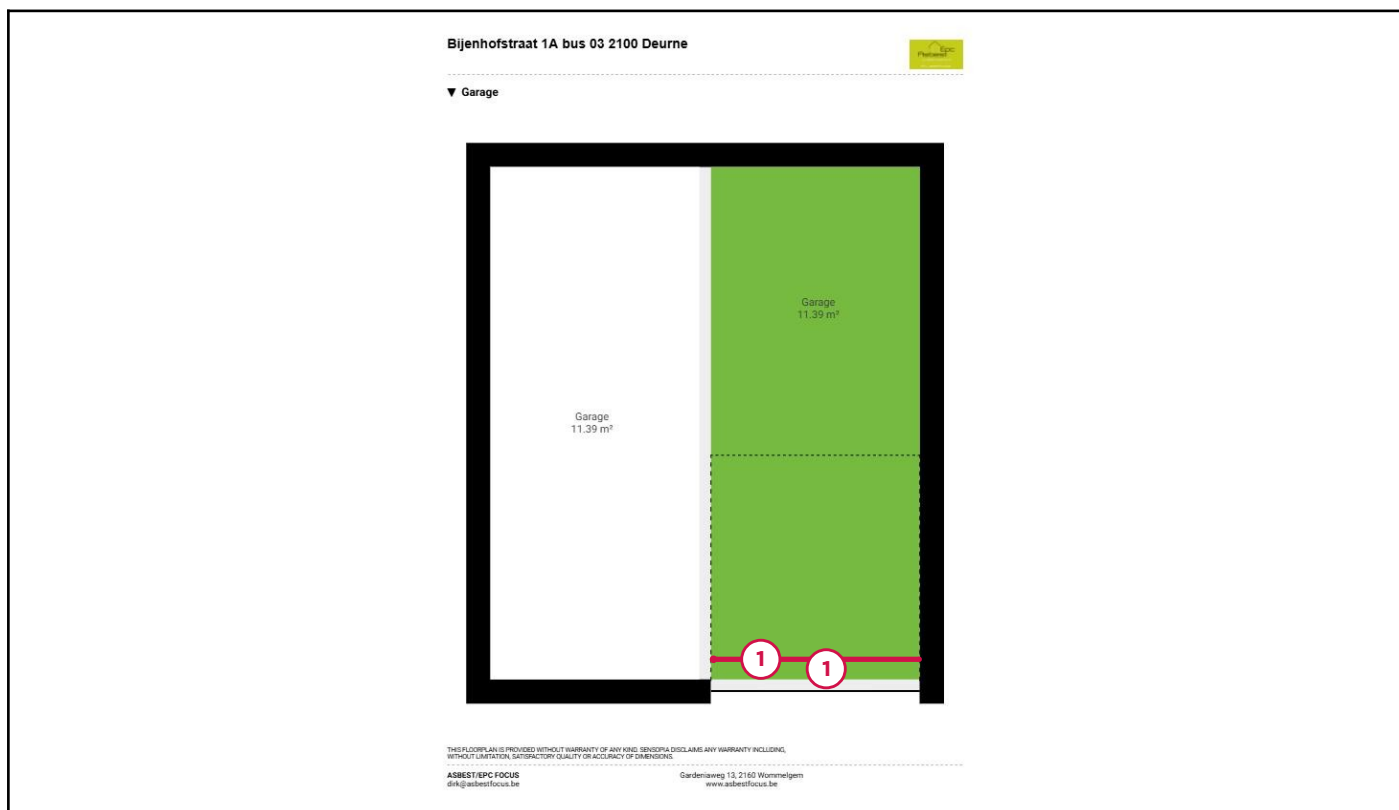
Plan 1.1: plan garage

Beschrijving	Type	Actie
1. HVAC thermische isolatie	Asbestmateriaal	Dringend verwijderen

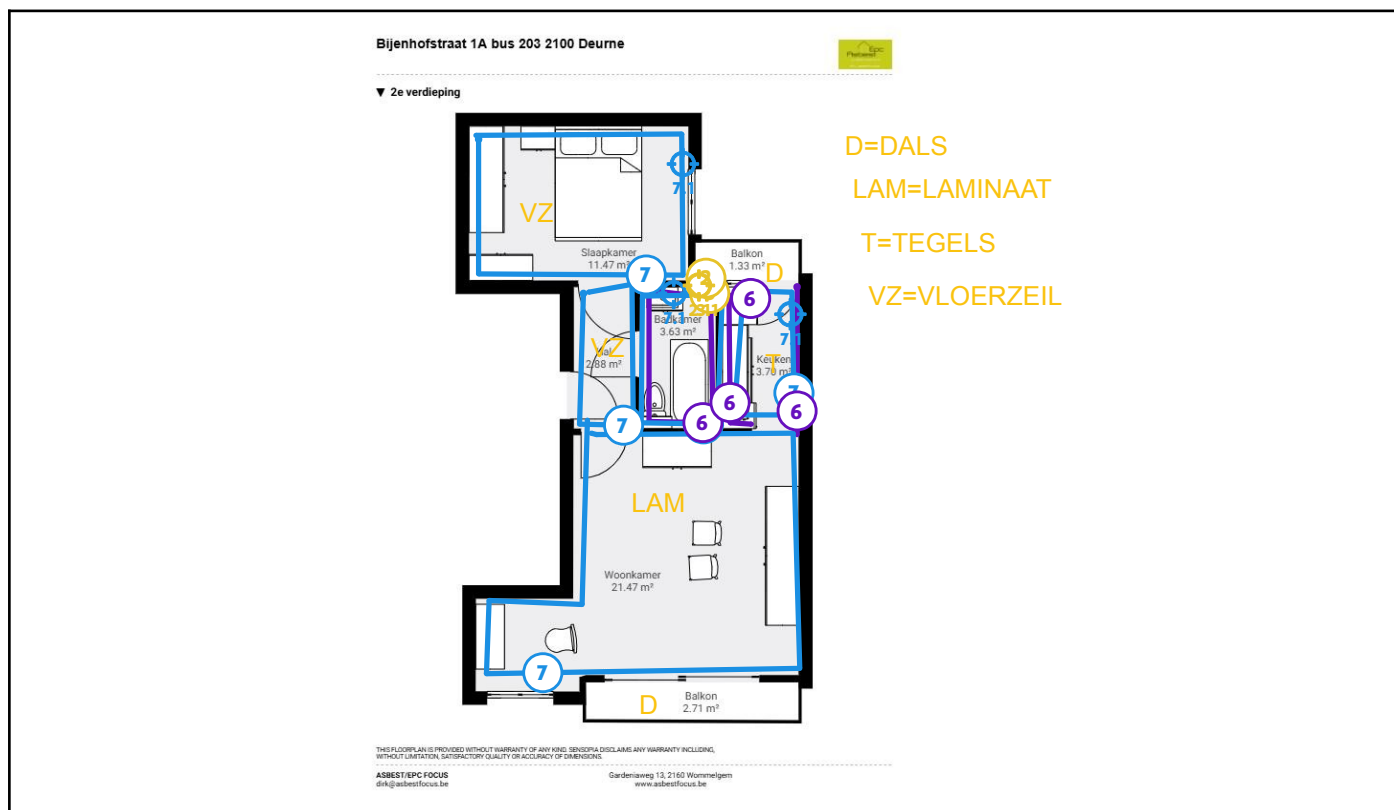
Plan 1.3: plan appartement

Beschrijving	Type	Actie
2. mastiek tussen raamprofiel-glas achtergevel	Asbestmateriaal	Zorgvuldig beheren
2.1 Code: 4	Kleefmonster	-
3. mastiek tussen raamprofiel-muur buiten achtergevel	Asbestmateriaal	Zorgvuldig beheren
3.1 Code: 3	Puntmonster	-
5. Vloeren	Advies	-
6. wandtegelwerk	Advies	-
7. pleisterwerk wanden	Geen asbest	-
7.1 Code: 1	Mengmonster	-

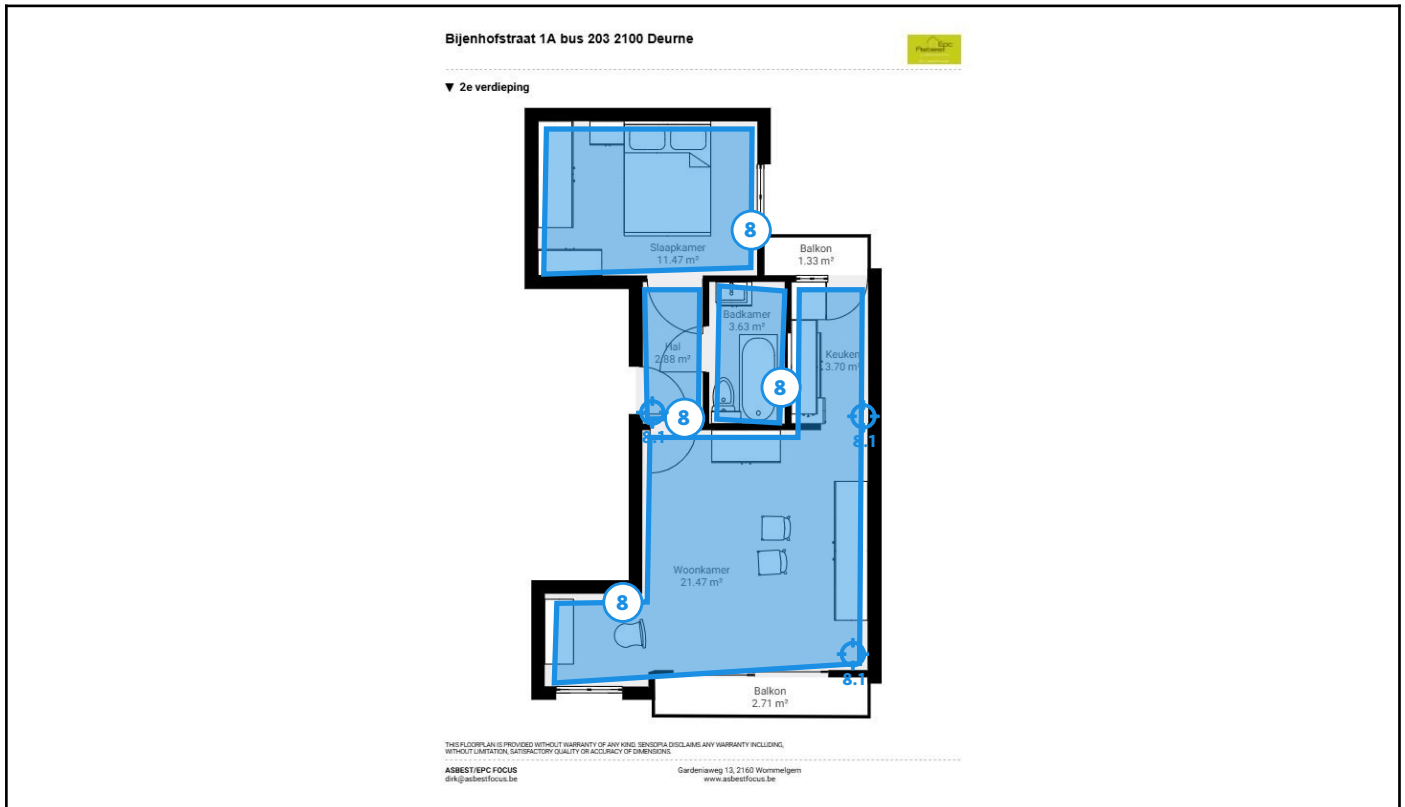
Plan 1.4: plan appartement

Beschrijving	Type	Actie
8. pleisterwerk plafond	Geen asbest	-
8.1 Code: 2	Mengmonster	-

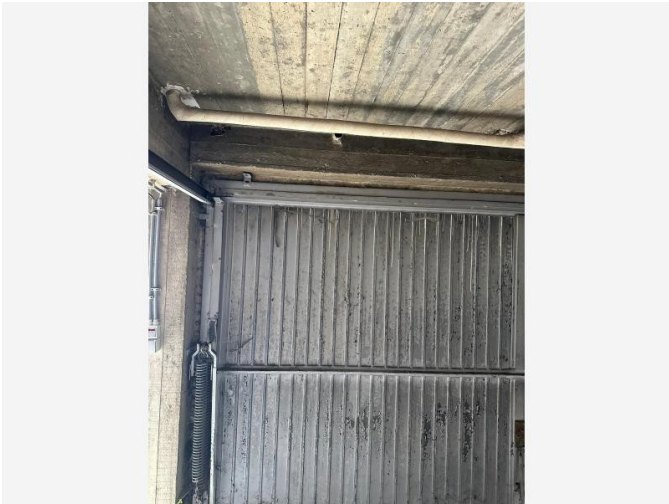
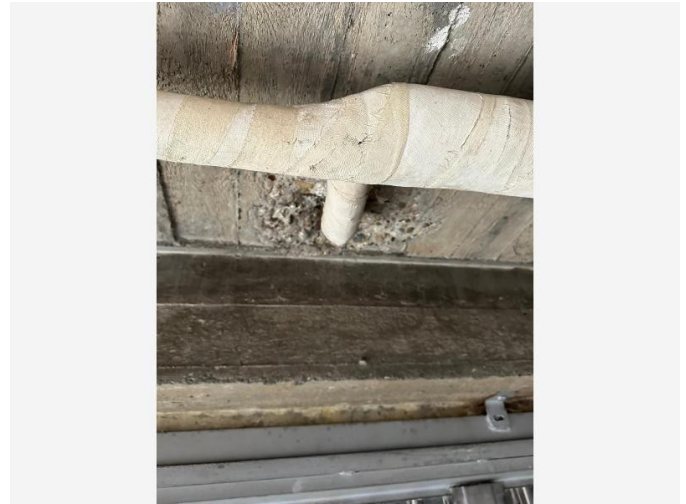
Conclusie

Het asbestmateriaal valt onder de mijlpaal van 2034.

Eindbeoordeling materiaalrisico	Hoog materiaalrisico en/of hoge kans op vezelvrijgave
---------------------------------	---

Gebondenheid	Categorie 2: niet-hechtgebonden met matrix
Asbestsoort (vezeltype)	Crocidoliet aanwezig
Asbestconcentratie	Hoog ($\geq 50\%$)
Afschermingsgraad van het gehele materiaal	Geheel of deels vrij aan binnenluchtstromen
Toestand van het materiaal	Licht beschadigd, licht verweerd. Intacte calciumsilicaatplaat of materiaal met categorie 3-gebondenheid

Beschrijving	HVAC thermische isolatie
Omgeving	Binnen
Primaire drager	HVAC infrastructuur en uitrusting
Asbestmateriaal	In-situ afwerkingslagen - Thermische isolatie
Bindmiddel van asbestmateriaal	Karton - papier - viltachtig
Gebondenheid op basis van bindmiddel	Niet-hechtgebonden
Hoeveelheid (lengte - omtrek - dikte - aantal)	<ul style="list-style-type: none">• 2,50 m - 40,00 cm - 1,00 cm - 1 stuk
Totaal volume	0,01 m ³
Eenvoudig bereikbaar	Ja
Bevestigingswijze	<ul style="list-style-type: none">• Verlijmd, ingegoten, versmeerd
Identificatiemethode	<p>De asbestdeskundige beoordeelt het materiaal als asbestverdacht en dus asbesthoudend, en dit zonder monsternamen.</p> <p>Motivatie: De materialen behoren niet toe aan de eigenaar voor wie de asbestdeskundige de asbestinventaris uitvoert.</p>
Destructieve handeling voor identificatie	Nee
Opmerking	<p>lengte, omtrek en dikte zijn indicatief. (de opgegeven hoeveelheden mogen niet gebruikt worden als maatstaf van heffing).</p> <p>De HVAC leiding behoort toe aan de Gemeenschappelijke delen en mag niet bemonsterd worden zonder toelating van de VME.</p>

Dringend verwijderen

- Zorg voor een veilig beheer. Vermijd het beschadigen van het asbestmateriaal. Controleer de toestand jaarlijks op wijzigingen.
- Voer bijkomende staalname(s) uit.

- Hermetische zone (erkend asbestverwijderaar)
Vooraleer verwijdering dient er een staal genomen te worden van de thermische isolatie om al dan niet asbesthoudendheid uit te sluiten. Bij een positief analyse resultaat van het labo :

De thermische isolatie mag alleen verwijderd worden in een hermetische zone (of via de couveuzesak methode) door een erkend asbestverwijderaar. Volg de instructies van de erkend asbestverwijderaar nauwgezet op.

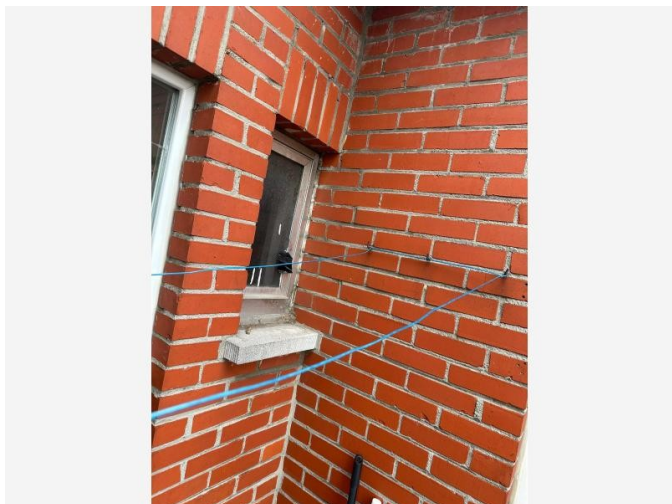
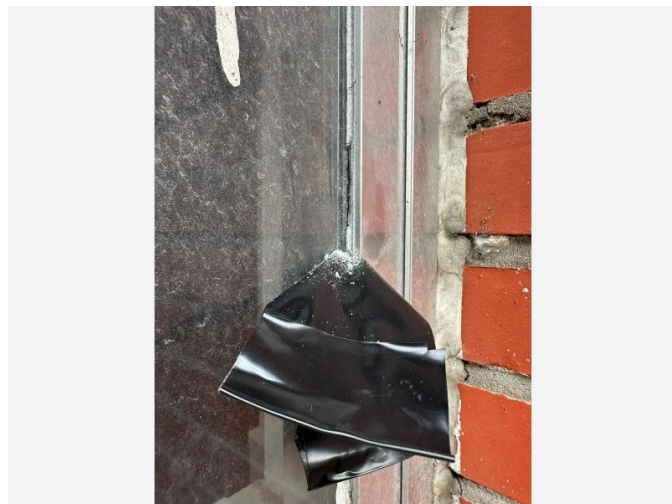
Conclusie

Het asbestmateriaal valt onder de mijlpaal van 2040.

Eindbeoordeling materiaalrisico	Laag materiaalrisico en/of verlaagde kans op vezelvrijgave
---------------------------------	--

Gebondenheid	Categorie 1: hechtgebonden in oorsprong
Asbestsoort (vezeltype)	Alleen chrysotiel aanwezig
Asbestconcentratie	Laag (< 50%)
Afschermingsgraad van het gehele materiaal	Geheel of deels vrij aan de binnenlucht, maar geen contact met binnenluchtstromen
Toestand van het materiaal	Licht beschadigd, licht verweerd. Intacte calciumsilicaatplaat of materiaal met categorie 3-gebondenheid

#	Type	Referentie	Resultaat
2.1	Kleefmonster	4	Chrysotiel

Beschrijving	mastiek tussen raamprofiel-glas achtergevel
Omgeving	Buiten
Primaire drager	Wandopening verticaal (raam, deur, ...)
Asbestmateriaal	In-situ afwerkingslagen - Pasta, stopverf, voegsel, stopsel, vulsel, mastiek, katten, ...
Bindmiddel van asbestmateriaal	Kitten, mastiek, pasta
Gebondenheid op basis van bindmiddel	Hecht
Hoeveelheid (gewicht - aantal)	<ul style="list-style-type: none">• 0,75 kg - 1 stuk
Totaal gewicht	0,75 kg
Eenvoudig bereikbaar	Ja
Bevestigingswijze	<ul style="list-style-type: none">• Verlijmd, ingegoten, versmeerd
Identificatiemethode	Een monstername door de asbestdeskundige met laboanalyse door een asbestlabo.
Destructieve handeling voor identificatie	Nee
Opmerking	<p>gewicht is indicatief. (de opgegeven hoeveelheden mogen niet gebruikt worden als maatstaf van heffing).</p> <p>De afdichtingskit tussen raamprofiel-glas is bemonsterd aan de achtergevel.</p> <p>Bevat 2%-5% chrysotiel</p> <p>Alleen de raam van de badkamer is nog het 'oude' profiel met enkel glas. De andere ramen in het appartement zijn vervangen in 2006 en daar is de afdichtingskit van het materiaal siliconen.</p>

Zorgvuldig beheren

- Zorg voor een veilig beheer. Vermijd het beschadigen van het asbestmateriaal. Controleer de toestand jaarlijks op wijzigingen.

- Eenvoudige handelingen: mag via doe-het-zelf of door werknemer(s) met opleidingsattest eenvoudige handelingen
De mastiek tussen raamprofiel en glas bevat chrysotiel.

De mastiek kan alleen verwijderd worden als de ramen in zijn geheel worden vervangen.

Zo kan alle asbesthoudende mastiek verwijderd worden. Verwittig op voorhand het ramenbedrijf dat de mastiek asbest bevat. De firma zal de nodige maatregelen treffen om de asbesthoudende mastiek te verwijderen.

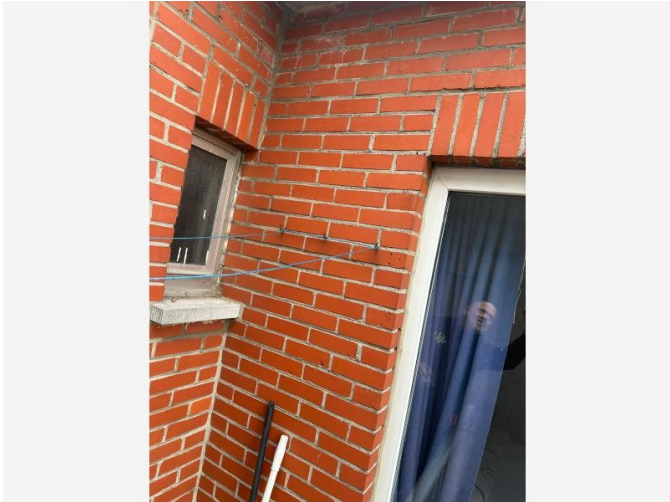
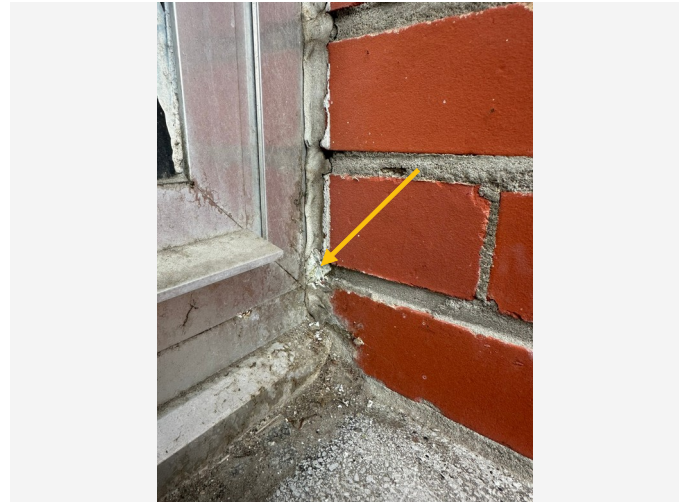
Fiche 3: mastiek tussen raamprofiel-muur buiten achtergevel

Conclusie

Het asbestmateriaal valt onder de mijlpaal van 2040.

Eindbeoordeling materiaalrisico	Laag materiaalrisico en/of verlaagde kans op vezelvrijgave
---------------------------------	--

Gebondenheid	Categorie 1: hechtgebonden in oorsprong
Asbestsoort (vezeltype)	Alleen chrysotiel aanwezig
Asbestconcentratie	Laag (< 50%)
Afschermingsgraad van het gehele materiaal	Geheel of deels vrij aan de buitenlucht, maar geen contact met binnenlucht
Toestand van het materiaal	Licht beschadigd, licht verweerd. Intacte calciumsilicaatplaat of materiaal met categorie 3-gebondenheid

#	Type	Referentie	Resultaat
3.1	Puntmonster	3	Chrysotiel

Beschrijving	mastiek tussen raamprofiel-muur buiten achtergevel
Omgeving	Buiten
Primaire drager	Wandopening verticaal (raam, deur, ...)
Asbestmateriaal	In-situ afwerkingslagen - Pasta, stopverf, voegsel, stopsel, vulsel, mastiek, katten, ...
Bindmiddel van asbestmateriaal	Kitten, mastiek, pasta
Gebondenheid op basis van bindmiddel	Hecht
Hoeveelheid (gewicht - aantal)	<ul style="list-style-type: none"> • 2,50 kg - 1 stuk
Totaal gewicht	2,50 kg
Eenvoudig bereikbaar	Ja
Bevestigingswijze	<ul style="list-style-type: none"> • Verlijmd, ingegoten, versmeerd
Identificatiemethode	Een monstername door de asbestdeskundige met laboanalyse door een asbestlabo.
Destructieve handeling voor identificatie	Nee
Opmerking	<p>gewicht is indicatief. (de opgegeven hoeveelheden mogen niet gebruikt worden als maatstaf van heffing).</p> <p>De afdichtingskit is bemonsterd aan de achtergevel gelijkvloers.</p> <p>bevast 2%-5% chrysotiel</p> <p>Alleen de raam van de badkamer is nog het 'oude' profiel met enkel glas. De andere ramen in het appartement zijn vervangen in 2006 en daar is de afdichtingskit is van het materiaal siliconen.</p>

Zorgvuldig beheren

- Zorg voor een veilig beheer. Vermijd het beschadigen van het asbestmateriaal. Controleer de toestand jaarlijks op wijzigingen.

- Eenvoudige handelingen: mag via doe-het-zelf of door werknemer(s) met opleidingsattest eenvoudige handelingen
De mastiek kan alleen verwijderd worden als de ramen in zijn geheel worden vervangen.

Zo kan alle asbesthoudende mastiek verwijderd worden. Verwittig op voorhand het ramenbedrijf dat de mastiek tussen raamprofiel en muur asbest bevat. De firma zal de nodige maatregelen treffen om de asbesthoudende mastiek te verwijderen.

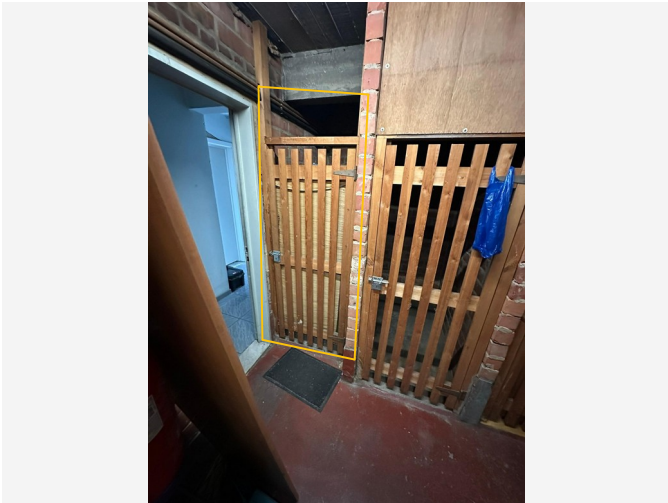
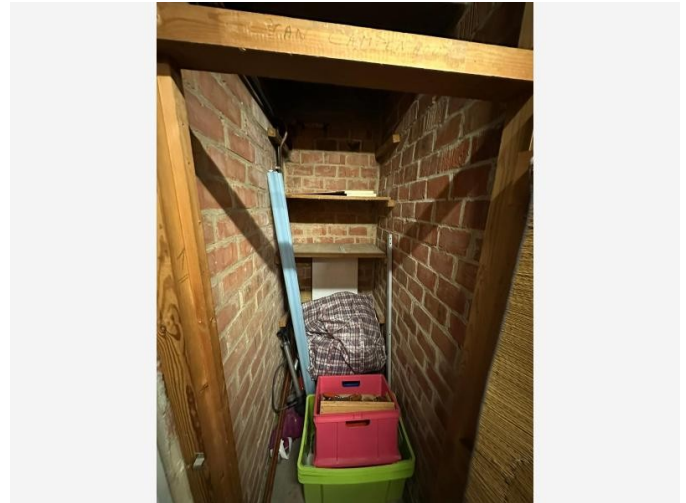
Informatie over een niet-asbestverdacht materiaal

Kelderberging, opgebouwd uit snelbouwstenen en beton.

Basis voor advies	De asbestdeskundige beoordeelt het materiaal als niet-asbestverdacht.
-------------------	---

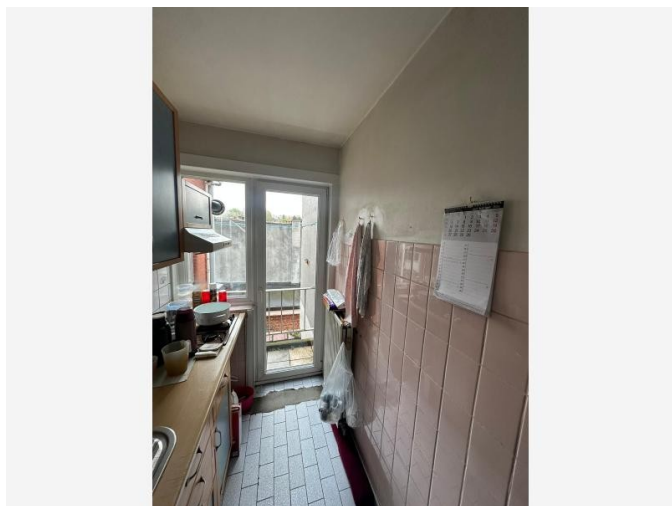
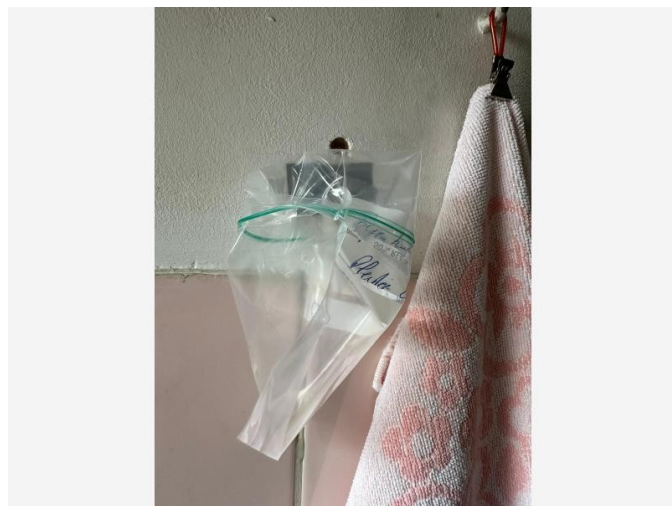
Fiche 7: pleisterwerk wanden

Conclusie

Geen asbest

#	Type	Referentie	Resultaat
7.1	Mengmonster	1	Geen asbest

Beschrijving	pleisterwerk wanden
Omgeving	Binnen
Primaire drager	Binnenwand
Bindmiddel van materiaal	Gips - kalk
Gebondenheid op basis van bindmiddel	Niet-hechtgebonden
Hoeveelheid (oppervlakte - dikte - aantal)	• 350,00 m ² - 1,00 cm - 1 stuk
Totaal volume	3,50 m ³
Identificatiemethode	Een monstername door de asbestdeskundige met laboanalyse door een asbestlabo.
Destructieve handeling voor identificatie	Nee
Opmerking	Oppervlakte en dikte zijn indicatief. (de opgegeven hoeveelheden mogen niet gebruikt worden als maatstaf van heffing). Muurpleister bemonsterd in de keuken, badkamer en slaapkamer.

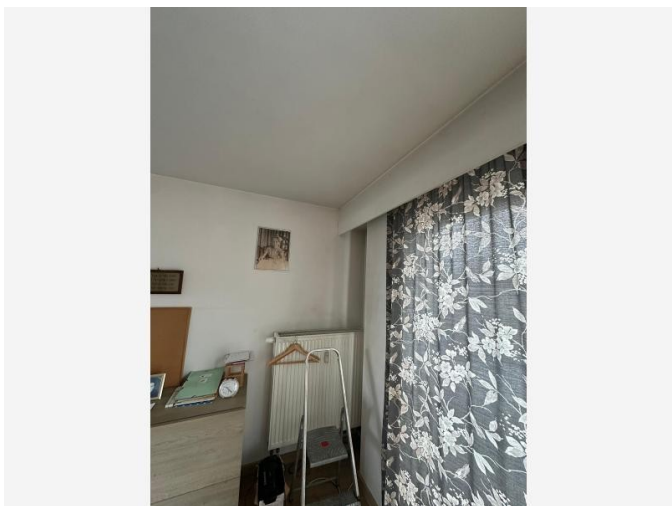
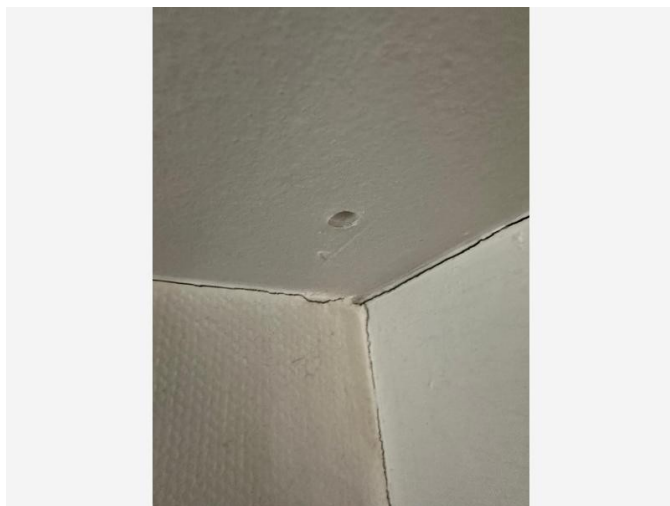
Fiche 8: pleisterwerk plafond

Conclusie

Geen asbest

#	Type	Referentie	Resultaat
8.1	Mengmonster	2	Geen asbest

Beschrijving	pleisterwerk plafond
Omgeving	Binnen
Primaire drager	Plafond
Bindmiddel van materiaal	Gips - kalk
Gebondenheid op basis van bindmiddel	Niet-hechtgebonden
Hoeveelheid (oppervlakte - dikte - aantal)	• 162,00 m ² - 1,00 cm - 1 stuk
Totaal volume	1,62 m ³
Identificatiemethode	Een monstername door de asbestdeskundige met laboanalyse door een asbestlabo.
Destructieve handeling voor identificatie	Nee
Opmerking	oppervlakte en dikte zijn indicatief. (de opgegeven hoeveelheden mogen niet gebruikt worden als maatstaf van heffing). Plafond bemonsterd in de woonkamer, inkomhal en de keuken
