# Asbestinventarisatetest

Torenstraat 17, 2160 Wommelgem

Attestnummer : 20250324-000119.000

Uitgegeven op : 24.03.2025

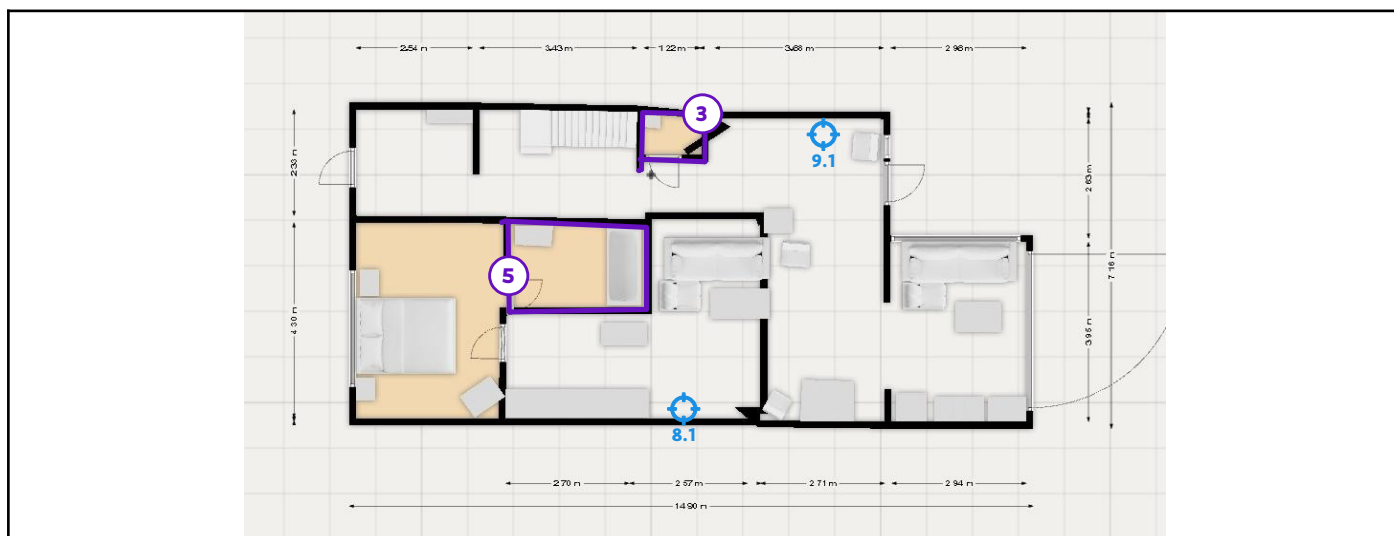
## Plan 1.1: Gvl

Beschrijving	Type	Actie
3. Muurtegels wc gvl	Advies	-
5. Muurtegels badkamer gvl	Advies	-
8. Pleisterwerk wanden	Geen asbest	-
8.1 Code: M001	Mengmonster	-
9. Pleisterwerk plafonds	Geen asbest	-
9.1 Code: M002	Mengmonster	-

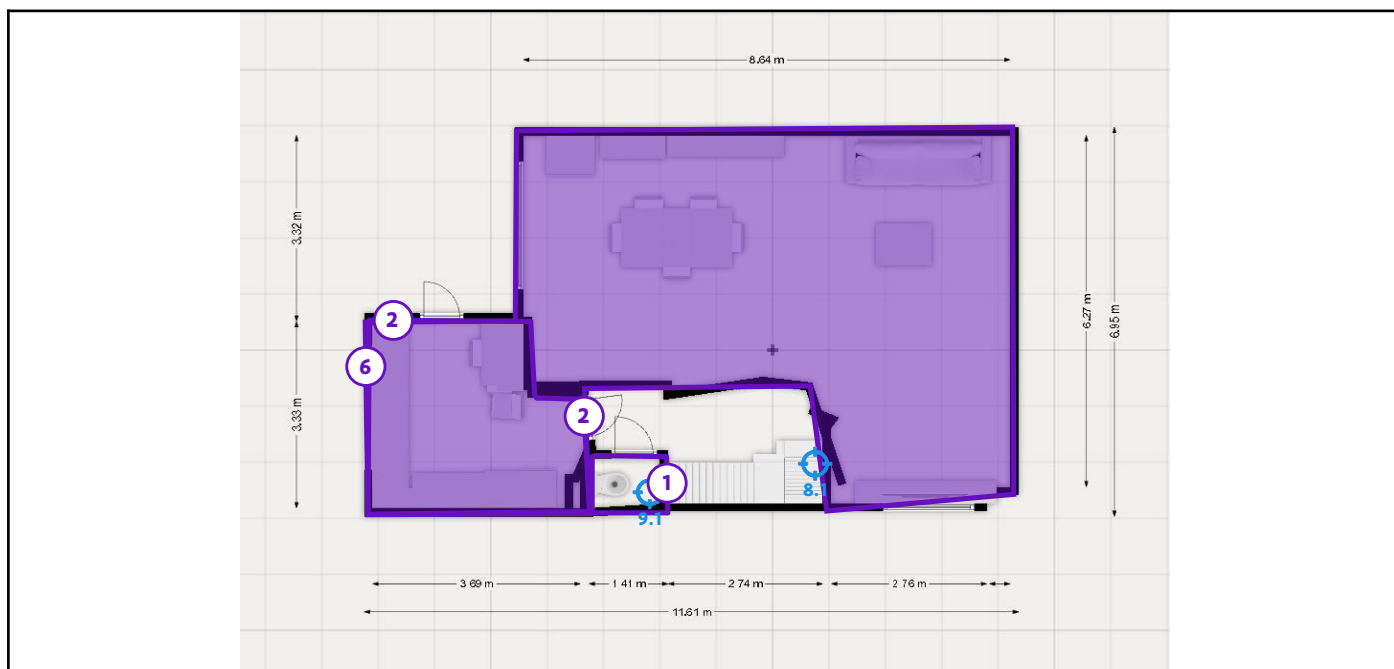
## Plan 1.2: Niveau +1

Beschrijving	Type	Actie
1. Muurtegels wc niveau +1	Advies	-
2. Muurtegels keuken niveau +1	Advies	-
6. Plafonds uit gyproc	Advies	-
8. Pleisterwerk wanden	Geen asbest	-
8.1 Code: M001	Mengmonster	-
9. Pleisterwerk plafonds	Geen asbest	-
9.1 Code: M002	Mengmonster	-

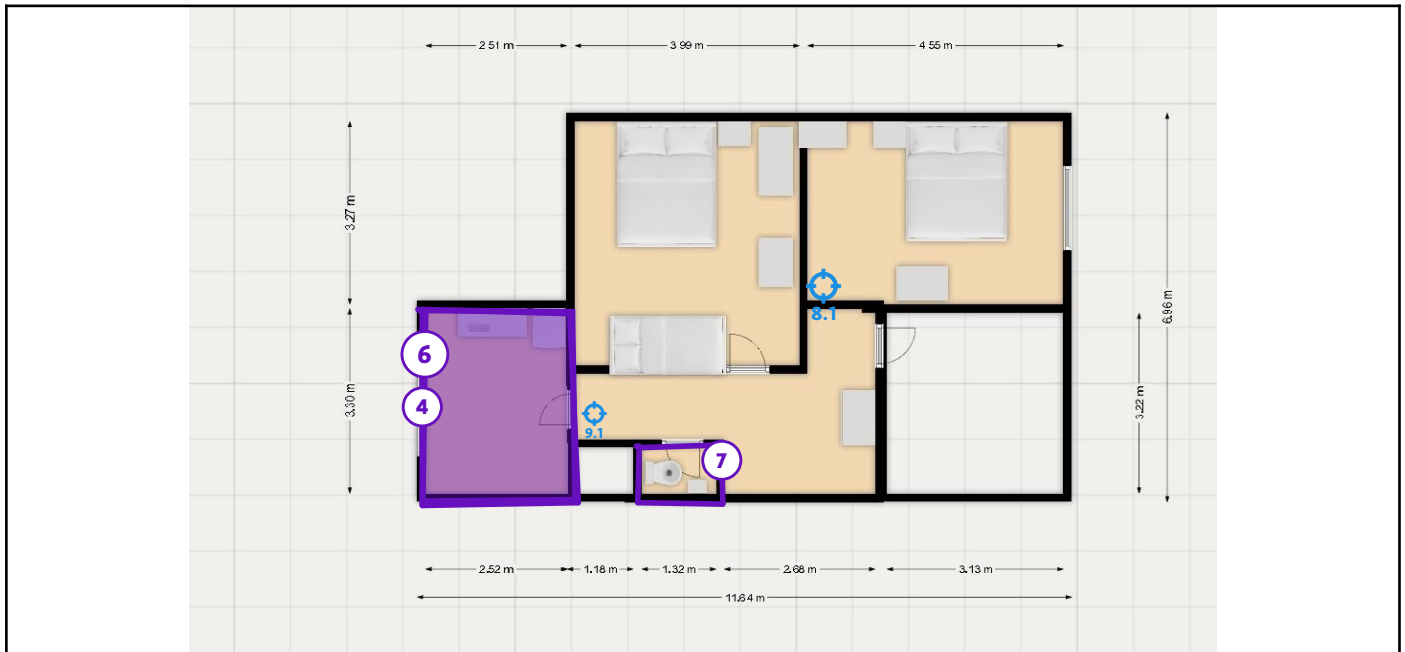
## Plan 1.3: Niveau +2

Beschrijving	Type	Actie
4. Muurtegels badkamer niveau +2	Advies	-
6. Plafonds uit gyproc	Advies	-
7. Muurtegels wc niveau +2	Advies	-
8. Pleisterwerk wanden	Geen asbest	-
8.1 Code: M001	Mengmonster	-
9. Pleisterwerk plafonds	Geen asbest	-
9.1 Code: M002	Mengmonster	-

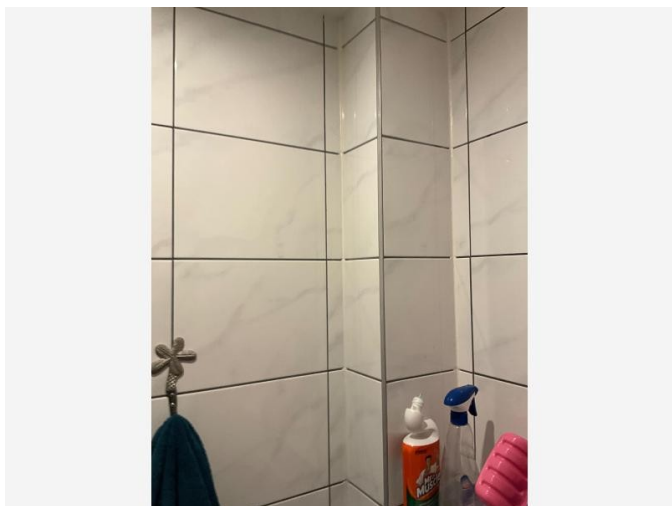
Binnenwanden en/of plafonds afgewerkt met een intacte laag tegels zonder zichtbare beschadigingen. Inspectie van de onderliggende lijmlaag of tegels zelf is niet mogelijk zonder uitbreiding naar een destructief onderzoek.

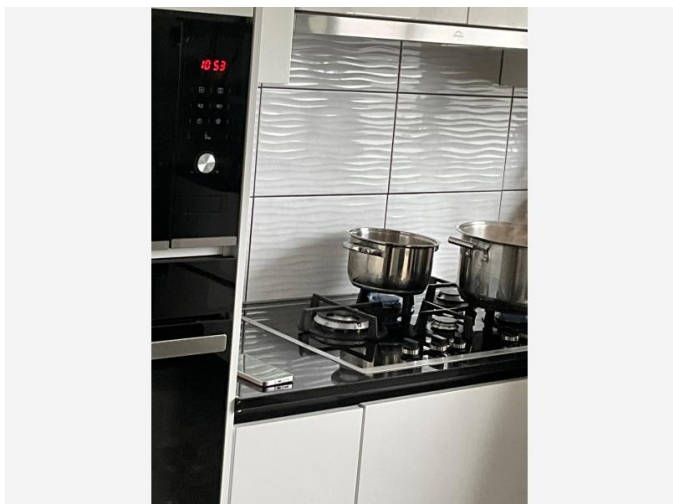
Binnenwanden en/of plafonds afgewerkt met een intacte laag tegels zonder zichtbare beschadigingen. Inspectie van de onderliggende lijmlaag of tegels zelf is niet mogelijk zonder uitbreiding naar een destructief onderzoek.

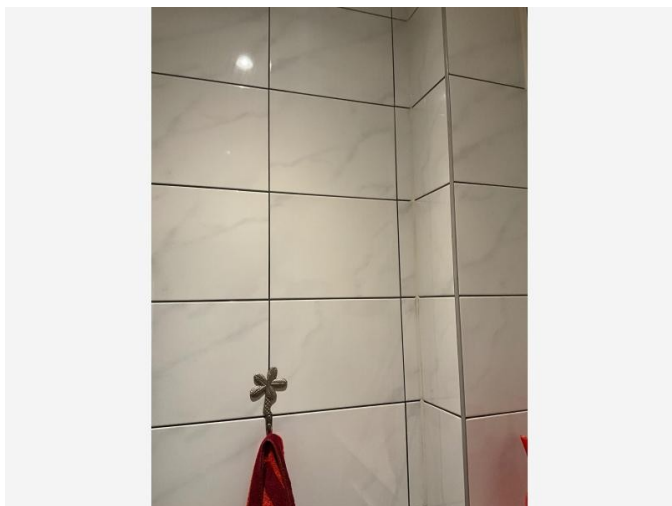
Binnenwanden en/of plafonds afgewerkt met een intacte laag muurtegels zonder zichtbare beschadigingen. Inspectie van de onderliggende lijmlaag of tegels zelf is niet mogelijk zonder uitbreiding naar een destructief onderzoek.

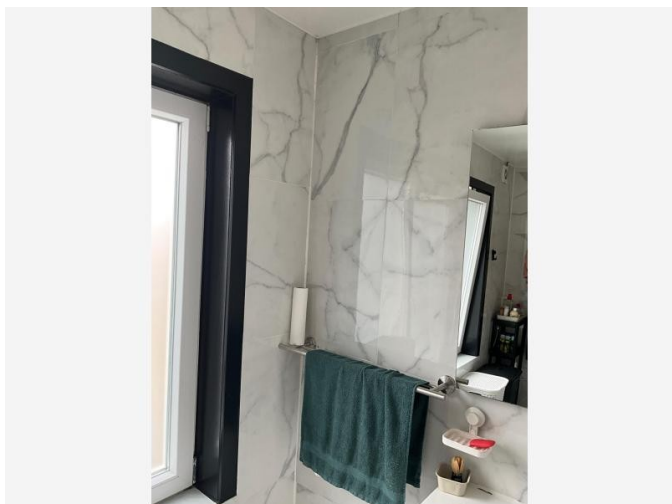
Binnenwanden en/of plafonds afgewerkt met een intacte laag tegels zonder zichtbare beschadigingen. Inspectie van de onderliggende lijmlaag of tegels zelf is niet mogelijk zonder uitbreiding naar een destructief onderzoek.

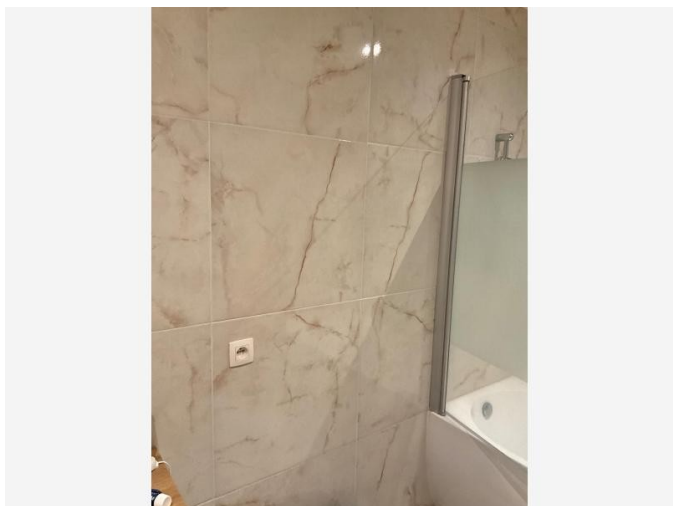
Binnenwanden en/of plafonds afgewerkt met een intacte laag tegels zonder zichtbare beschadigingen. Inspectie van de onderliggende lijmlaag of tegels zelf is niet mogelijk zonder uitbreiding naar een destructief onderzoek.

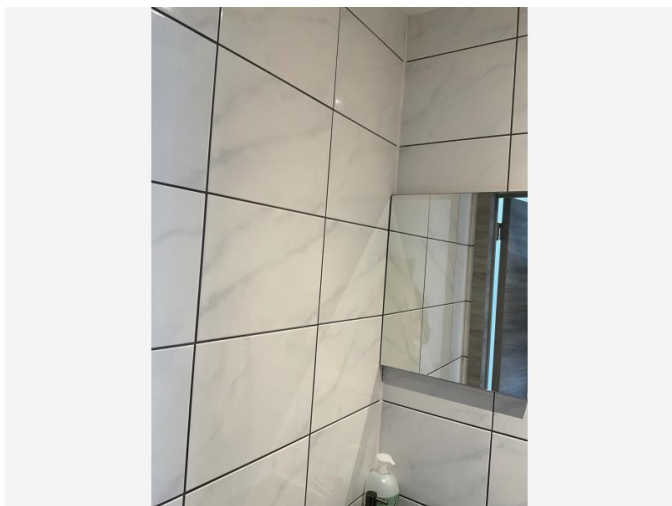
Binnenwanden en/of plafonds afgewerkt met een intacte laag tegels zonder zichtbare beschadigingen. Inspectie van de onderliggende lijmlaag of tegels zelf is niet mogelijk zonder uitbreiding naar een destructief onderzoek.

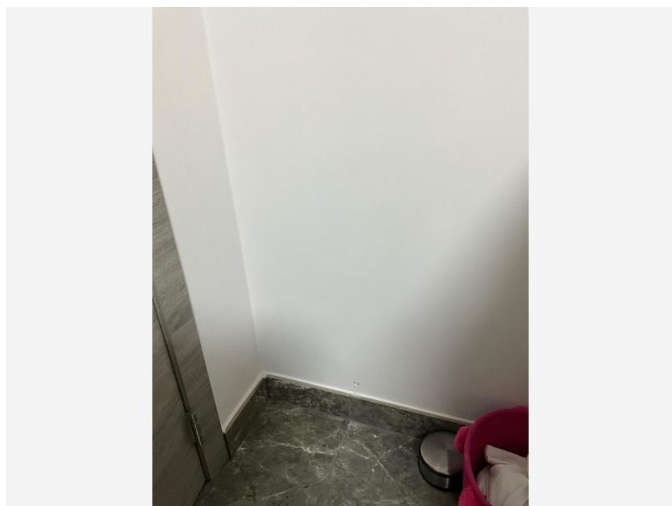
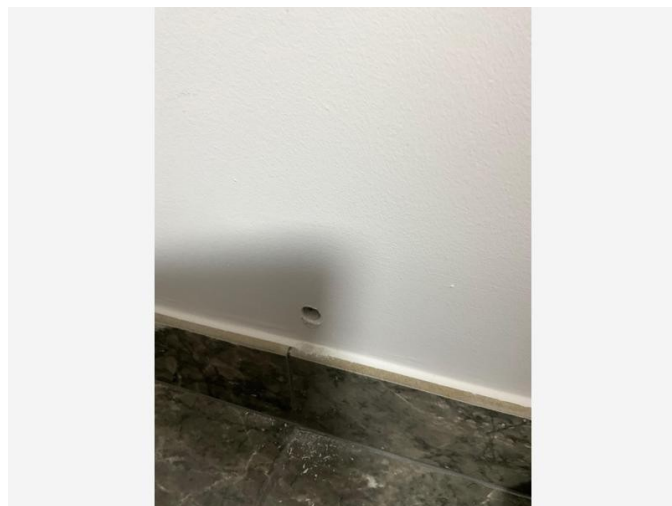
## Fiche 8: Pleisterwerk wanden

Geen asbest

#	Type	Referentie	Resultaat
8.1	Mengmonster	M001	Geen asbest

<b>Beschrijving</b>	Pleisterwerk wanden
<b>Omgeving</b>	Binnen
<b>Primaire drager</b>	Binnenwand
<b>Bindmiddel van materiaal</b>	Gips - kalk
<b>Gebondenheid op basis van bindmiddel</b>	Niet-hechtgebonden
<b>Hoeveelheid (oppervlakte - dikte - aantal)</b>	• 600,00 m <sup>2</sup> - 1,00 cm - 1 stuk
<b>Totaal volume</b>	6,00 m <sup>3</sup>
<b>Identificatiemethode</b>	Vaststelling met monstername
<b>Destructieve handeling voor identificatie</b>	Nee
<b>Opmerking</b>	De hoeveelheid is een schatting en kan afwijken van de werkelijke toestand. Waar mogelijk, wordt staalname uitgevoerd conform het inspectieprotocol: in een droge ruimte zoals een slaapkamer, in een natte ruimte zoals een keuken of badkamer, in een traphal en in een stookruimte.

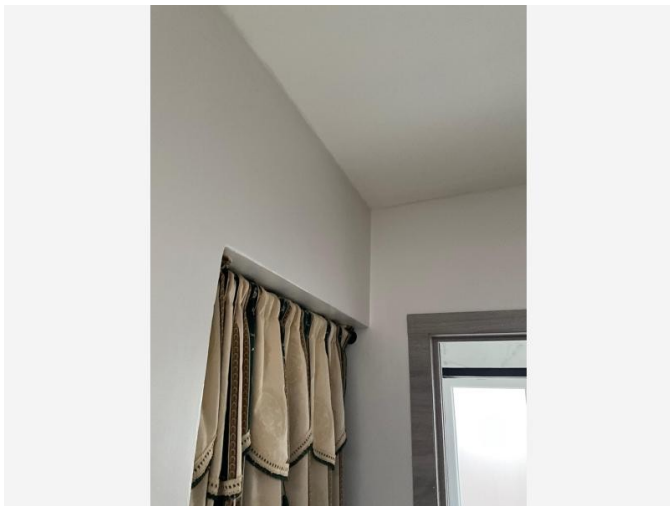
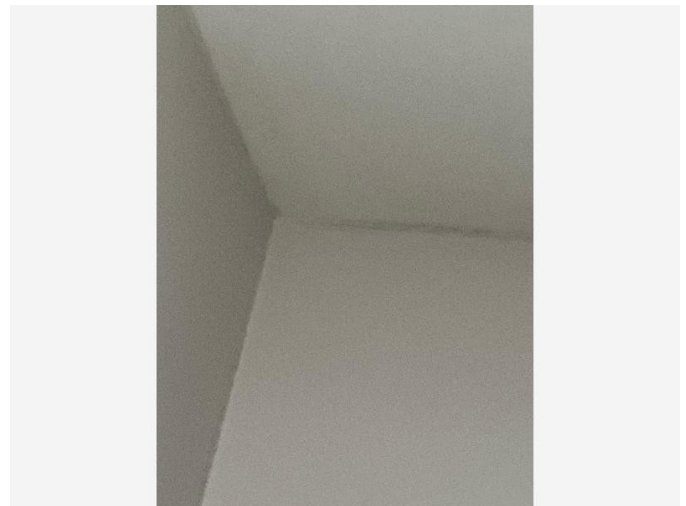
Geen asbest

#	Type	Referentie	Resultaat
9.1	Mengmonster	M002	Geen asbest

Beschrijving	Pleisterwerk plafonds
Omgeving	Binnen
Primaire drager	Plafond
Bindmiddel van materiaal	Gips - kalk
Gebondenheid op basis van bindmiddel	Niet-hechtgebonden
Hoeveelheid (oppervlakte - dikte - aantal)	• 150,00 m <sup>2</sup> - 1,00 cm - 1 stuk
Totaal volume	1,50 m <sup>3</sup>
Identificatiemethode	Vaststelling met monstername
Destructieve handeling voor identificatie	Nee
Opmerking	De hoeveelheid is een schatting en kan afwijken van de werkelijke toestand. Waar mogelijk, wordt staalname uitgevoerd conform het inspectieprotocol: in een droge ruimte zoals een slaapkamer, in een natte ruimte zoals een keuken of badkamer, in een traphal en in een stookruimte.
