# Asbestinventarisatetest

Bisschoppenhoflaan 134/301, 2100 Antwerpen

Attestnummer : 20260616-000234.000

**Niet-asbestveilig**

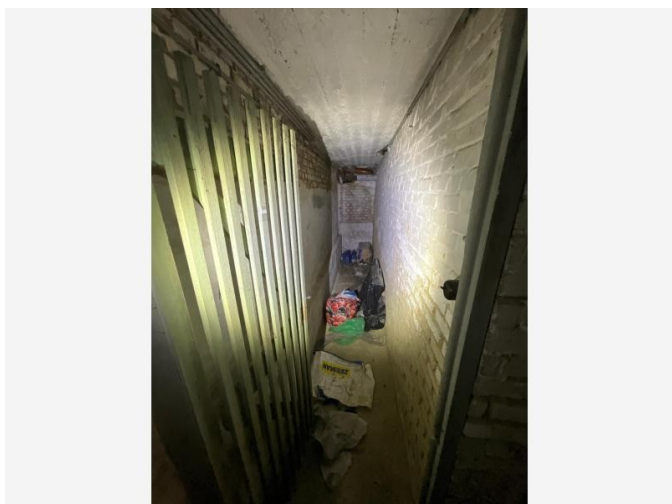
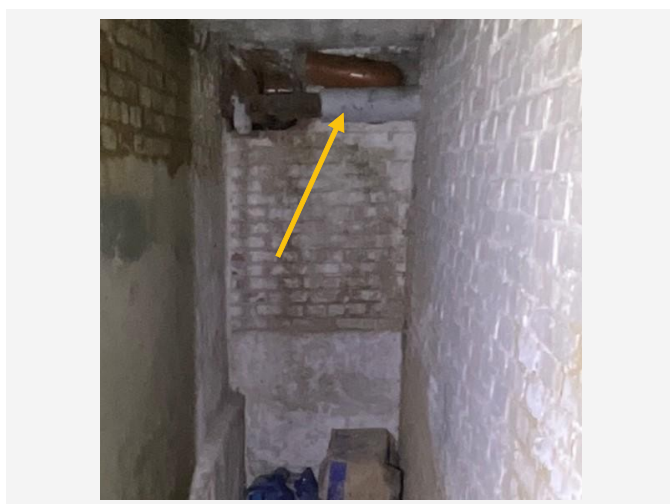
# Fiche 1: HVAC thermische isolatie rechte stukken en bochten

| Eindbeoordeling materiaalisico | Verhoogd materiaalisico en/of verhoogde kans op vezelvrijgave |

| Gebondenheid | Categorie 2: niet-hechtgebonden met matrix |
| Asbestsoort (vezeltype) | Crocidoliet aanwezig |
| Toestand van het materiaal | Licht beschadigd, licht verweerd. Intacte calciumsilicaatplaat of materiaal met categorie 3-gebondenheid |

| Asbestmateriaal | In-situ afwerkingslagen - Thermische isolatie |
| Opmerking | <p>Lengte, omtrek en dikte zijn indicatief. (de opgegeven hoeveelheden mogen niet gebruikt worden als maatstaf van heffing).</p> <p>De HVAC leiding is eigendom van de VME (gemeenschappelijke delen). Licht daarom de VME in van de asbestverdachte thermische isolatie rond de leidingen die door de privatieve kelderbergingen lopen.</p> |

- Scherm in afwachting van verwijdering het asbestmateriaal af van luchtstromingen en verstoring: bijvoorbeeld door het te verpakken, te fixeren, af te dekken, signalisatie - afbakening aan te brengen, ...
- Verwijder dit asbestmateriaal zo snel mogelijk. Volg de toestand goed op.
- Voer bijkomende staalname(s) uit.

- Hermetische zone (erkend asbestverwijderaar)  
De thermische isolatie mag alleen verwijderd worden in een hermetische zone (of via de couveuzezak methode) door een erkend asbestverwijderaar. Volg de instructies van de erkend asbestverwijderaar nauwgezet op.

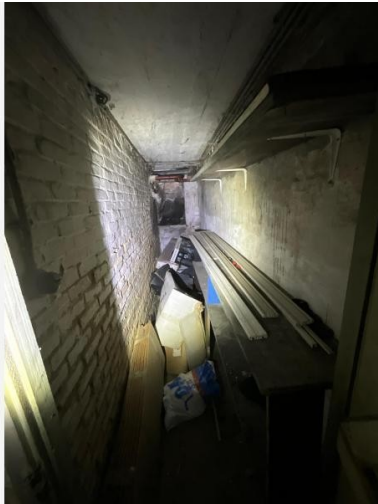
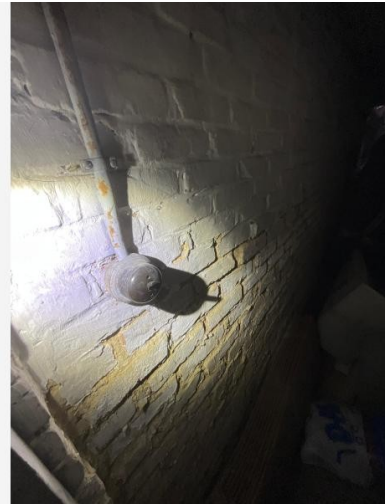
| Eindbeoordeling materiaalarisico | Verhoogd materiaalarisico en/of verhoogde kans op vezelvrijgave |

| Gebondenheid | Categorie 1: hechtgebonden in oorsprong |
| Asbestsoort (vezeltype) | Crocidoliet aanwezig |
| Toestand van het materiaal | Licht beschadigd, licht verweerd. Intacte calciumsilicaatplaat of materiaal met categorie 3-gebondenheid |

| Beschrijving | bakeliet schakelaars kelder |

- Verwijder dit asbestmateriaal zo snel mogelijk. Volg de toestand goed op.
- Voer bijkomende staalname(s) uit.

- Eenvoudige handelingen: mag via doe-het-zelf of door werknemer(s) met opleidingsattest eenvoudige handelingen  
Het is moeilijk te bepalen of de bakeliettoepassingen in de kelder ook effectief asbesthoudend zijn (het kan ook gaan om de asbestvrije variant). U mag de bakeliettoepassing zelf verwijderen mits gebruik van de juiste persoonlijke beschermingsmiddelen (handschoenen, FFP3 masker,...) Zolang u juist omspringt met deze materialen (niet schuren, breken, slijpen of boren) komen er weinig of geen asbestvezels vrij en zijn de gezondheidsrisico's miniem.

Verpak de verwijderde schakelaars goed in plastic folie of zakken die speciaal voor asbest zijn bedoeld en breng het naar het containerpark (als dit in je gemeente) is toegelaten of breng het naar een erkend afvalverwerkingsbedrijf dat asbest kan verwerken.

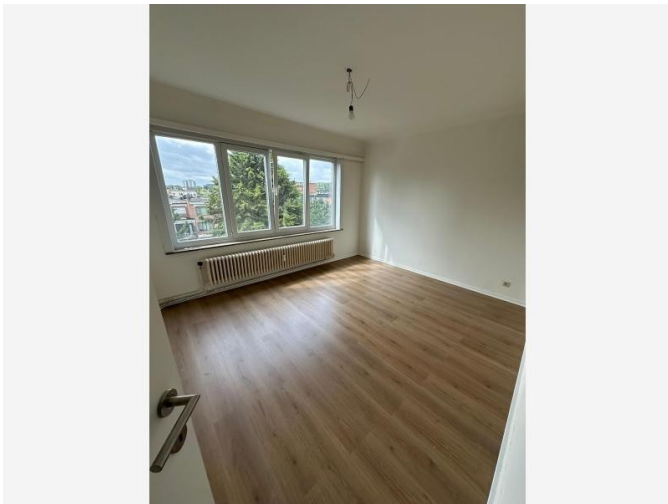
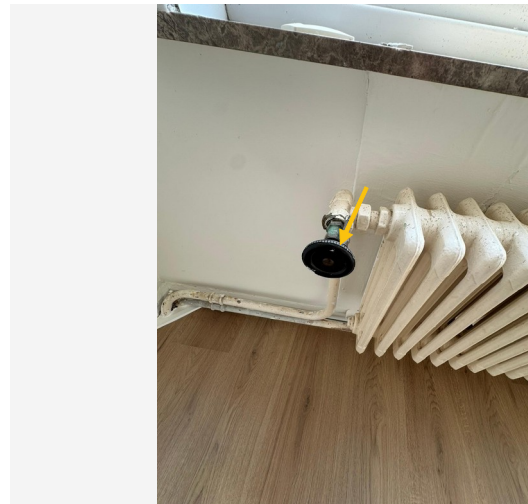
| Eindbeoordeling materiaalrisico | Laag materiaalrisico en/of verlaagde kans op vezelvrijgave |

| Gebondenheid | Categorie 1: hechtgebonden in oorsprong |
| Asbestsoort (vezeltype) | Crocidoliet aanwezig |
| Toestand van het materiaal | Onbeschadigd, niet verweerd |

| Beschrijving | Bakeliet radiatorknoppen |

- Verwijder dit asbestmateriaal zo snel mogelijk. Volg de toestand goed op.
- Voer bijkomende staalname(s) uit.

- Eenvoudige handelingen: mag via doe-het-zelf of door werknemer(s) met opleidingsattest eenvoudige handelingen  
Het is moeilijk te bepalen of de bakeliettoepassingen ook effectief asbesthoudend zijn (het kan ook gaan om de asbestvrije variant). U mag de bakeliettoepassing zelf verwijderen mits gebruik van de juiste persoonlijke beschermingsmiddelen (handschoenen, FFP3 masker,...) Zolang u juist omspringt met deze materialen (niet schuren, breken, slijpen of boren) komen er weinig of geen asbestvezels vrij en zijn de gezondheidsrisico's miniem.

Verpak de verwijderde radiatorknoppen goed in plastic folie of zakken die speciaal voor asbest zijn bedoeld en breng het naar het containerpark (als dit in je gemeente) is toegelaten of breng het naar een erkend afvalverwerkingsbedrijf dat asbest kan verwerken.

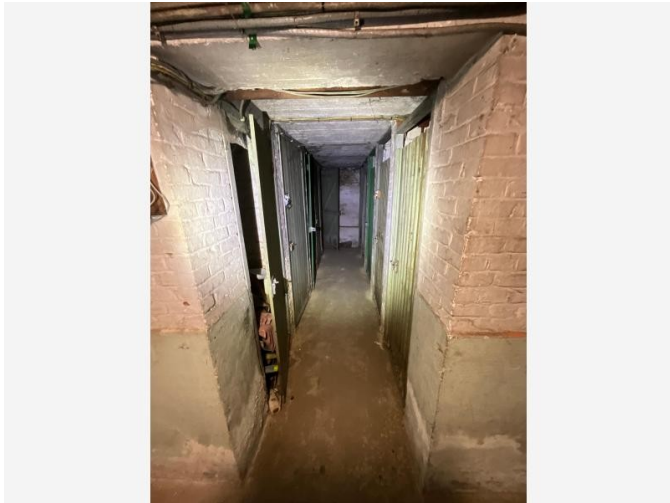
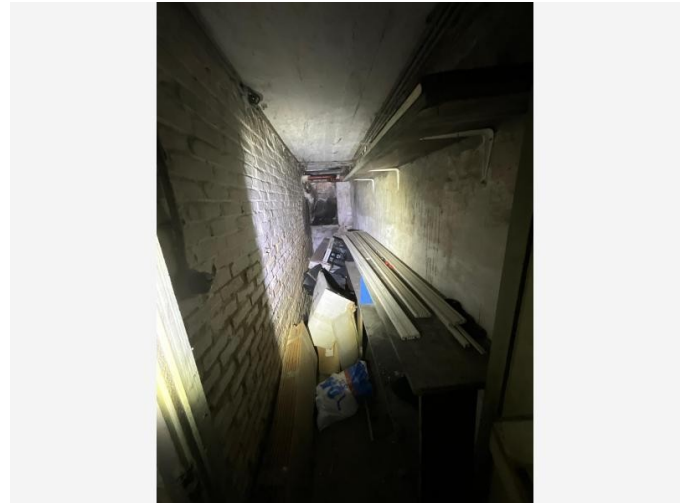
| Basis voor advies | De asbestdeskundige beoordeelt het materiaal als niet-asbestverdacht. |

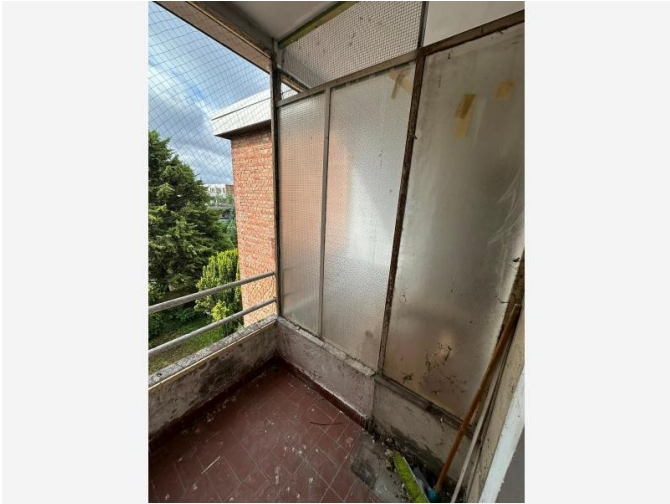
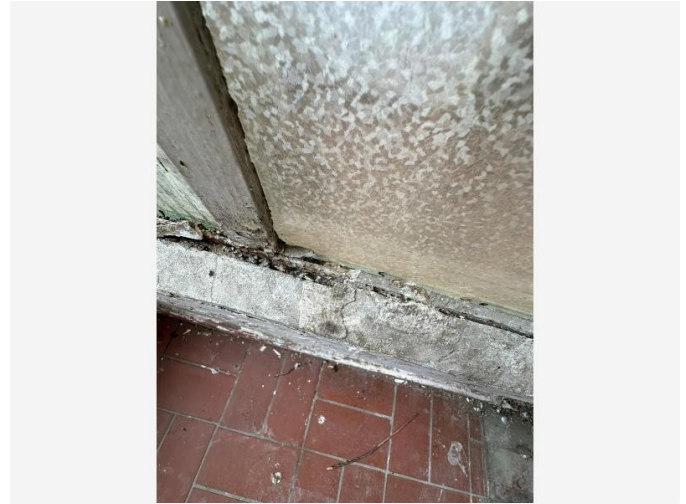
## Fiche 6: mastiek tussen raamprofiel-glas balkon scheiding

Geen asbest

| # | Type | Referentie | Resultaat |
|---|---|---|---|
| 6.1 | Puntmonster | 2 | Geen asbest |

| Opmerking | <p>gewicht is indicatief. (de opgegeven hoeveelheden mogen niet gebruikt worden als maatstaf van heffing).</p> <p>De afdichtingskit tussen raamprofiel-glas is bemonsterd aan de balkon scheiding aan de achtergevel</p> |

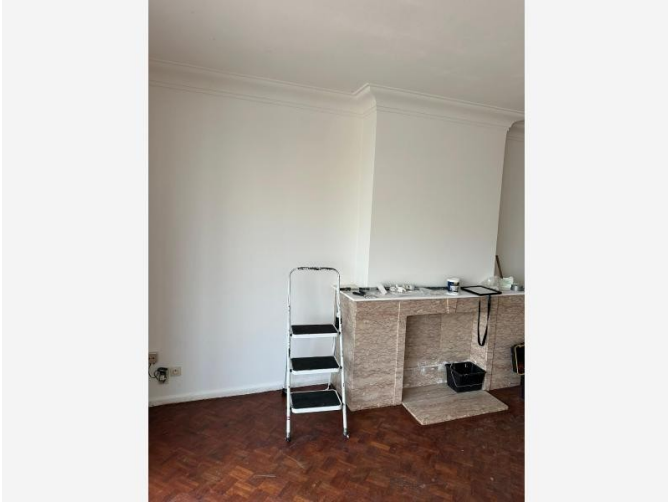
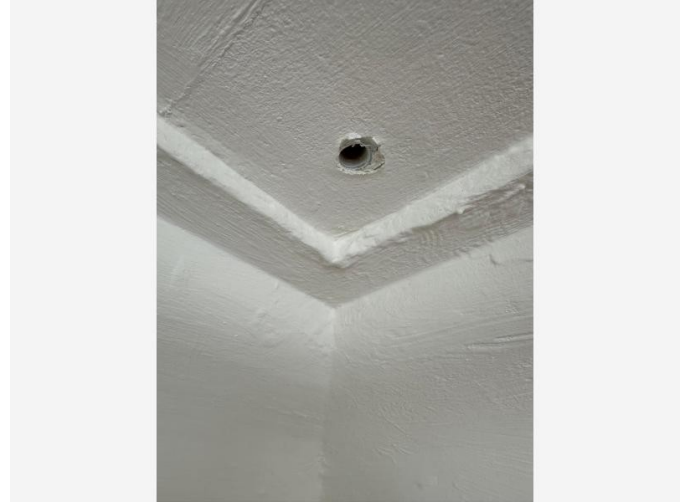
## Fiche 7: pleisterwerk plafond

Geen asbest

| Opmerking | oppervlakte en dikte zijn indicatief. (de opgegeven hoeveelheden mogen niet gebruikt worden als maatstaf van heffing).<br><br>Plafondpleister bemonsterd in appartement 101, 1e verdieping links |

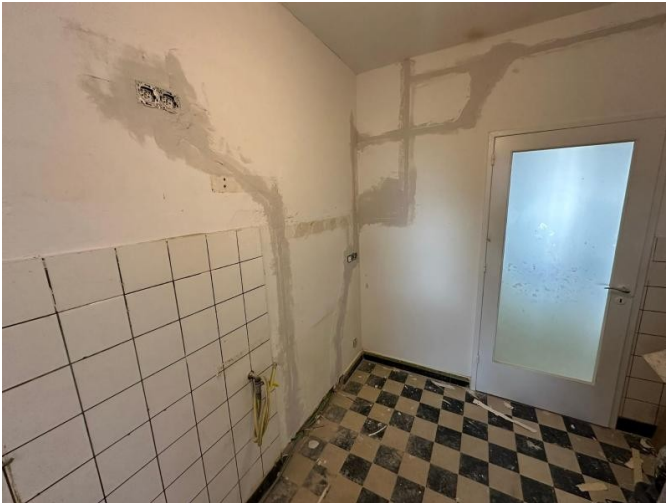
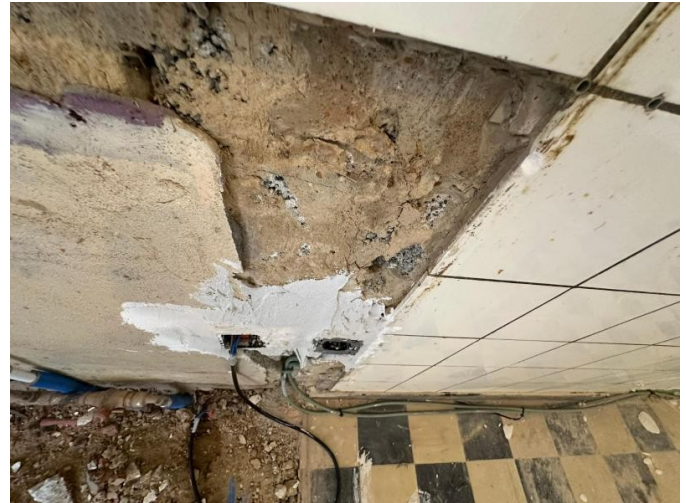
## Fiche 8: lijm onder tegelwerk

Geen asbest

| # | Type | Referentie | Resultaat |
|---|---|---|---|
| 8.1 | Puntmonster | 1 | Geen asbest |

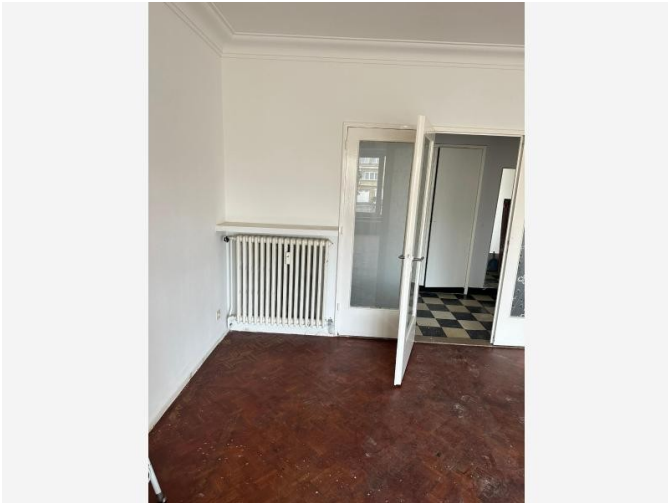
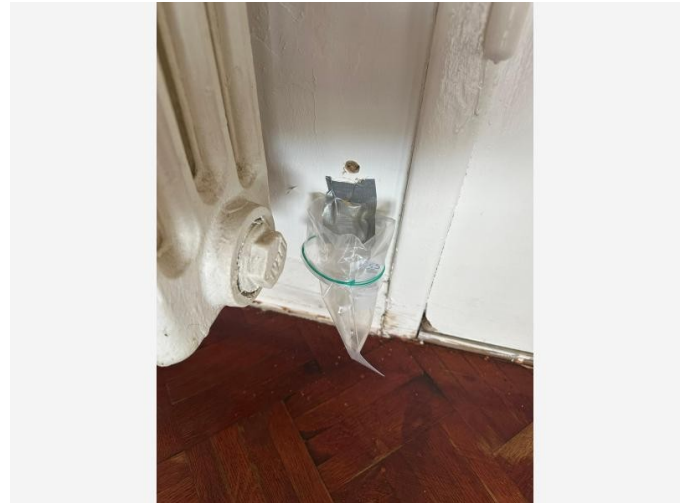
## Fiche 9: pleisterwerk wanden

Geen asbest

| Opmerking | Oppervlakte en dikte zijn indicatief. (de opgegeven hoeveelheden mogen niet gebruikt worden als maatstaf van heffing).<br><br>Muurpleister bemonsterd in het appartement 101, 1e verdieping links. |

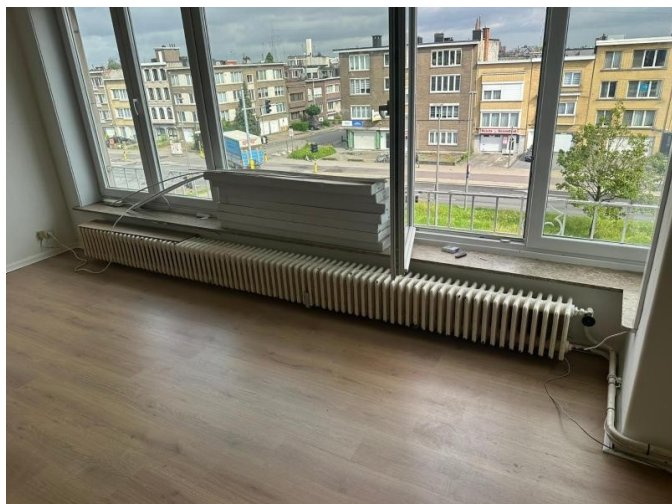
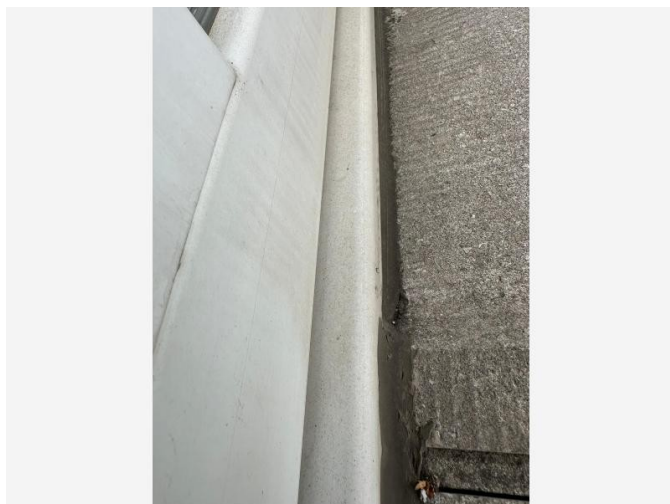
### Fiche 10: mastiek tussen raamprofiel-muur buiten

| Beschrijving | Notitie | Terug te vinden op plannen |
|---|---|---|
| Fiche 10: mastiek tussen raamprofiel-muur buiten | ramen zijn nieuw geplaatst in 2014.<br><br>De afdichtingskit is van het materiaal siliconen. | - |

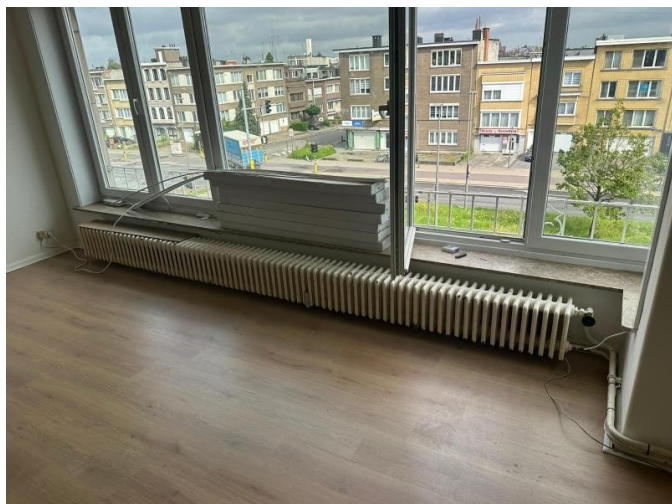
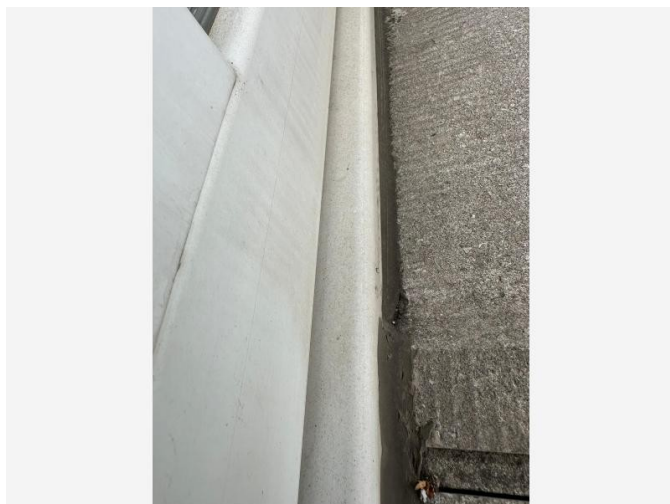
### Fiche 11: mastiek tussen raamprofiel-muur buiten

| Beschrijving | Notitie | Terug te vinden op plannen |
|---|---|---|
| Fiche 11: mastiek tussen raamprofiel-muur buiten | ramen zijn nieuw geplaatst in 2016.<br><br>De mastiek zijn siliconen. | - |
