# Asbestinventarisatetest

Ruggeveldlaan 503/3, 2100 Antwerpen

Attestnummer : 20260625-000382.000

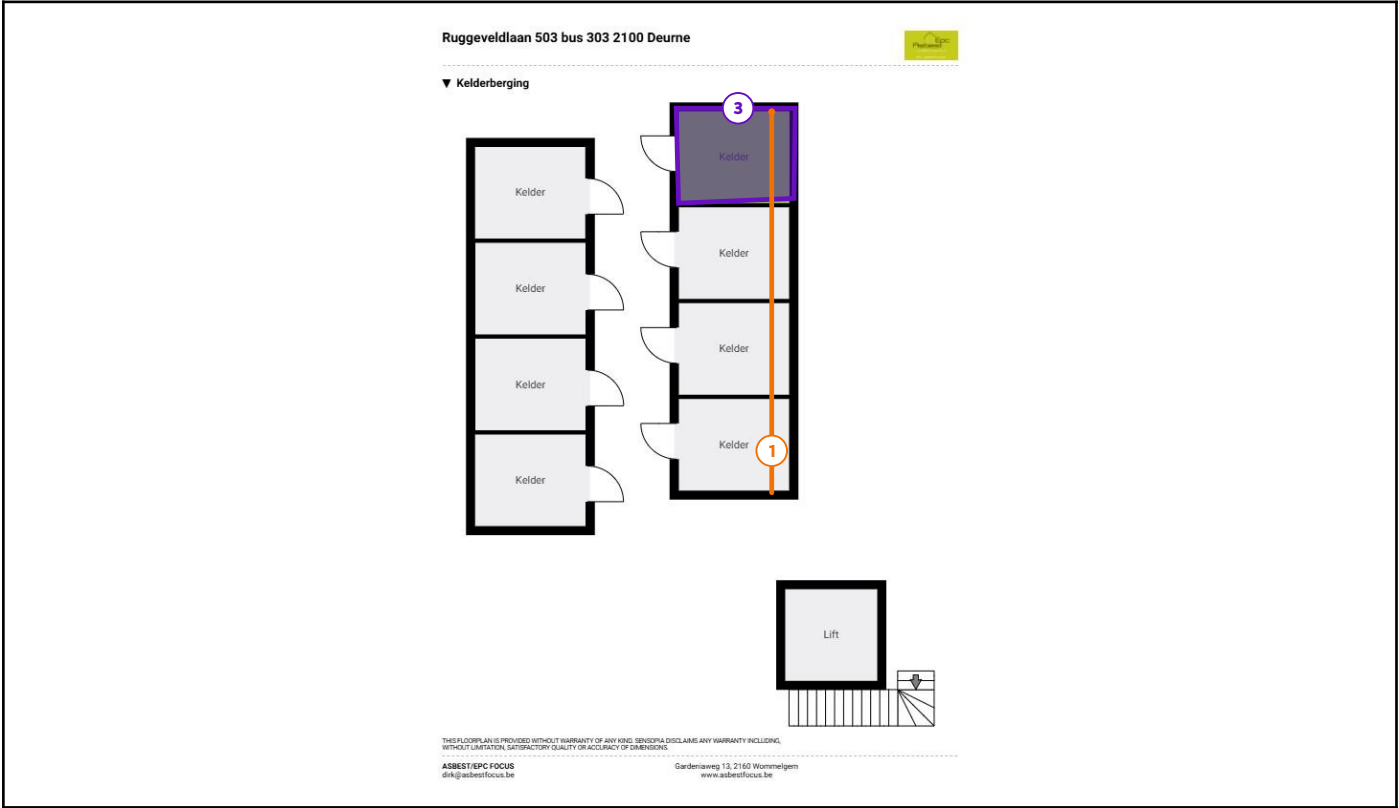
# Plan 1.1: plan kelderberging

| Beschrijving | Type | Actie |
|---|---|---|
| 1. HVAC thermische isolatie rechte stukken kelderberging | Asbestmateriaal | Verwijderen |

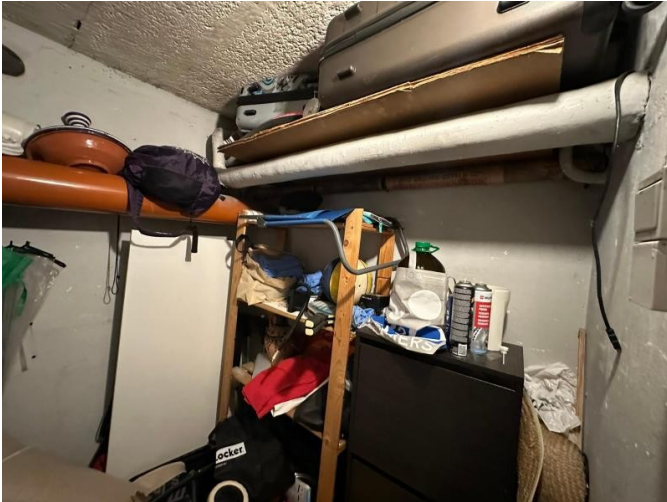
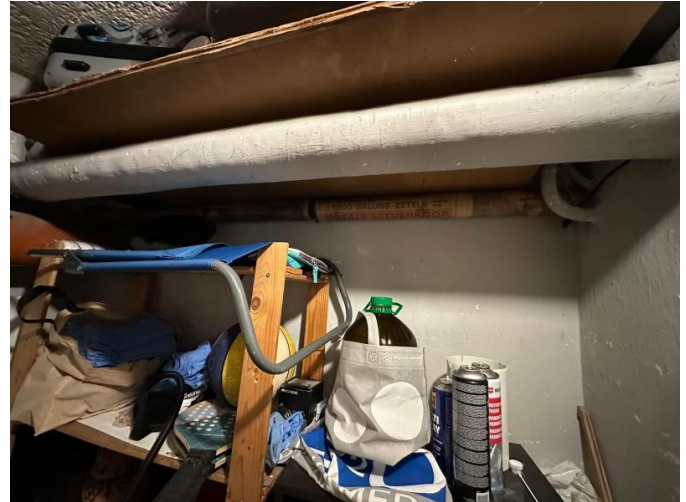
# Fiche 1: HVAC thermische isolatie rechte stukken kelderberging

| Eindbeoordeling materiaalrisico | Zeer laag materiaalrisico en/of zeer lage kans op vezelvrijgave |

| Gebondenheid | Categorie 2: niet-hechtgebonden met matrix |
| Asbestsoort (vezeltype) | Amfibool aanwezig, uitgezonderd crocidoliet |
| Asbestconcentratie | Hoog ( $\geq 50\%$ ) |
| Toestand van het materiaal | Onbeschadigd, niet verweerd |

| Beschrijving | HVAC thermische isolatie rechte stukken kelderberging |

Verwijderen

- Scherm in afwachting van verwijdering het asbestmateriaal af van luchtstromingen en verstoring: bijvoorbeeld door het te verpakken, te fixeren, af te dekken, signalisatie - afbakening aan te brengen, ...
- Verwijder dit asbestmateriaal zo snel mogelijk. Volg de toestand goed op.

- Hermetische zone (erkend asbestverwijderaar)  
De HVAC leiding is eigendom van de VME en loopt door de kelderberging. Gelieve de VME op de hoogte te stellen van de asbestverdachte HVAC thermische isolatie die door uw kelderberging loopt. Vermijd beschadigingen aan de HVAC thermische isolatie.

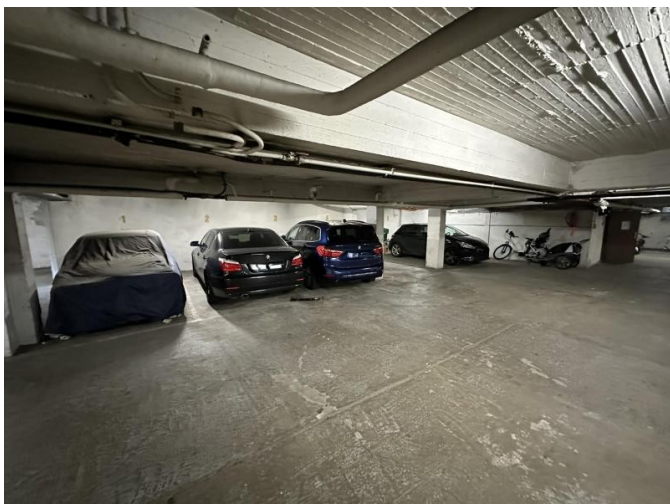
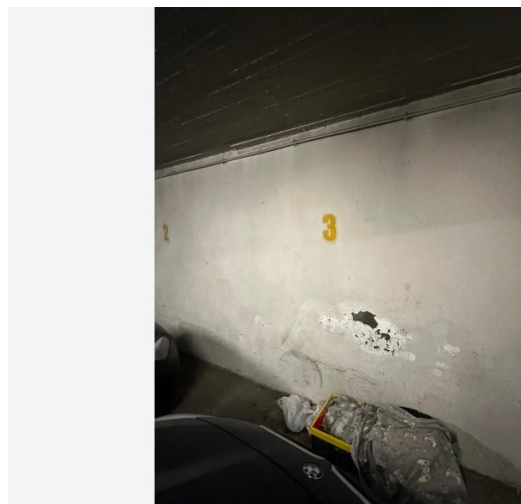
## Fiche 2: autostaanplaats nr 3

De autostaanplaats nr 3 bevindt zich in de ondergrondse garage.

| Basis voor advies | De asbestdeskundige beoordeelt het materiaal als niet-asbestverdacht. |

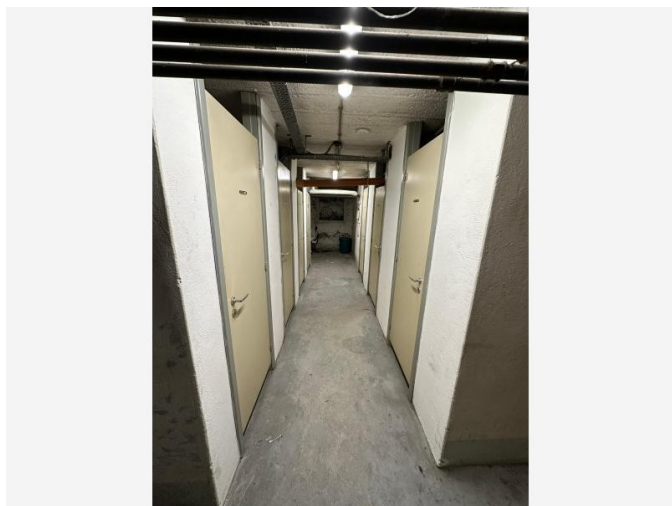
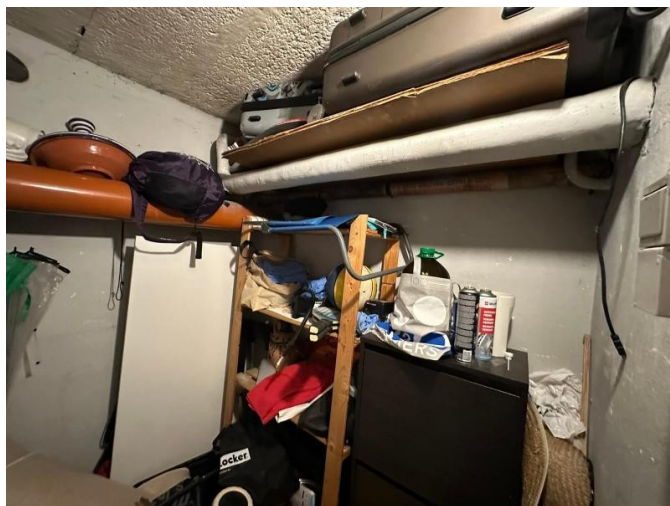
Kelderberging opgebouwd uit snelbouwstenen en beton

| Basis voor advies | De asbestdeskundige beoordeelt het materiaal als niet-asbestverdacht. |

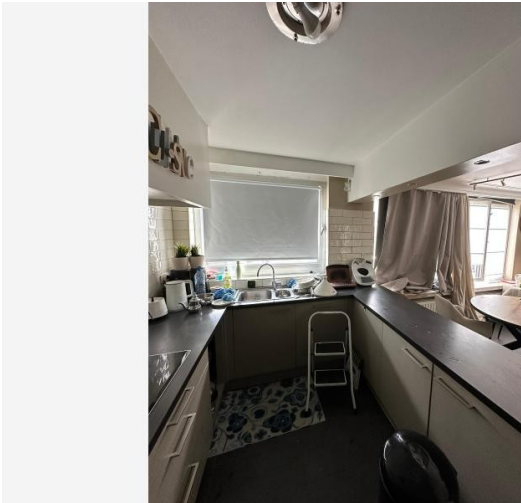
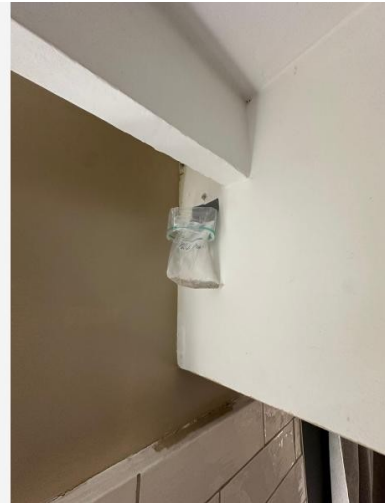
## Fiche 6: pleisterwerk wanden

Geen asbest

| # | Type | Referentie | Resultaat |
|---|---|---|---|
| 6.1 | Mengmonster | 1 | Geen asbest |

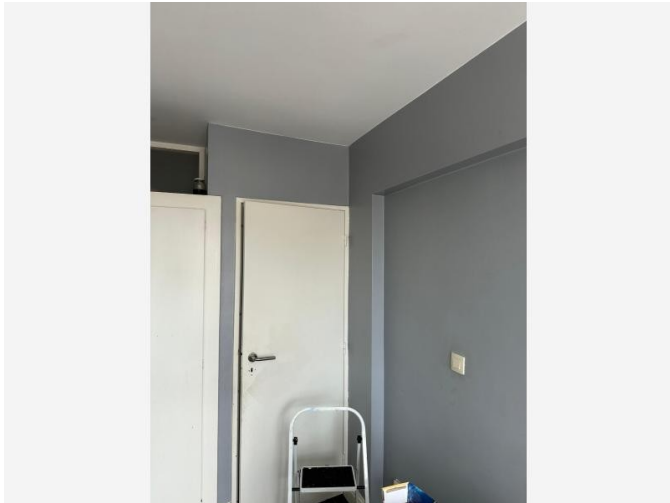
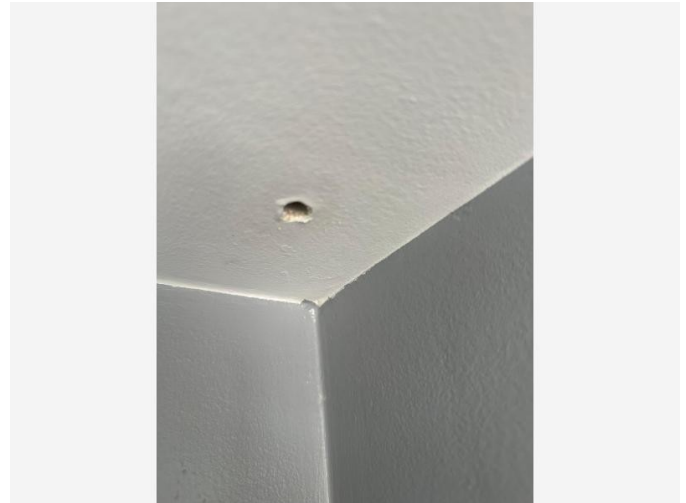
## Fiche 7: pleisterwerk plafond

Geen asbest

| # | Type | Referentie | Resultaat |
|---|---|---|---|
| 7.1 | Mengmonster | 2 | Geen asbest |

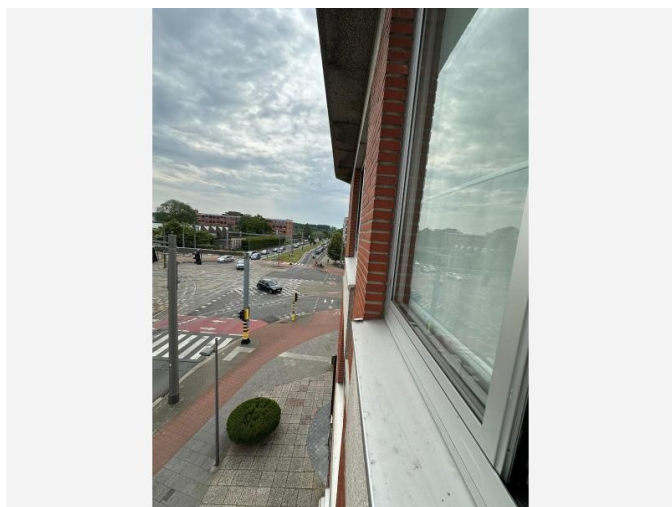
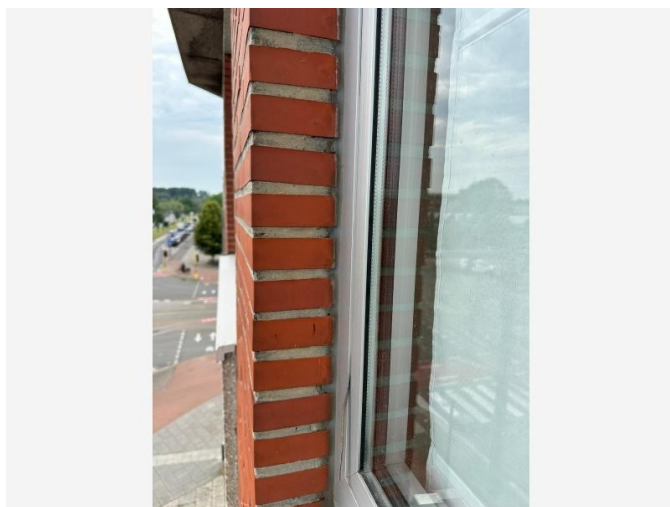
### Fiche 8: afdichtingskit tussen raamprofiel-muur buiten

| Beschrijving | Notitie | Terug te vinden op plannen |
|---|---|---|
| Fiche 8: afdichtingskit tussen raamprofiel-muur buiten | De ramen zijn nieuw geplaatst in 2009.<br><br>De afdichtingskit van de ramen is van het materiaal siliconen. | - |
