Asbestinventarisatetest

Velduilstraat 26/001, 2100 Antwerpen

Attestnummer : **20260306-000282.000**

Uitgegeven op : **06.03.2026**

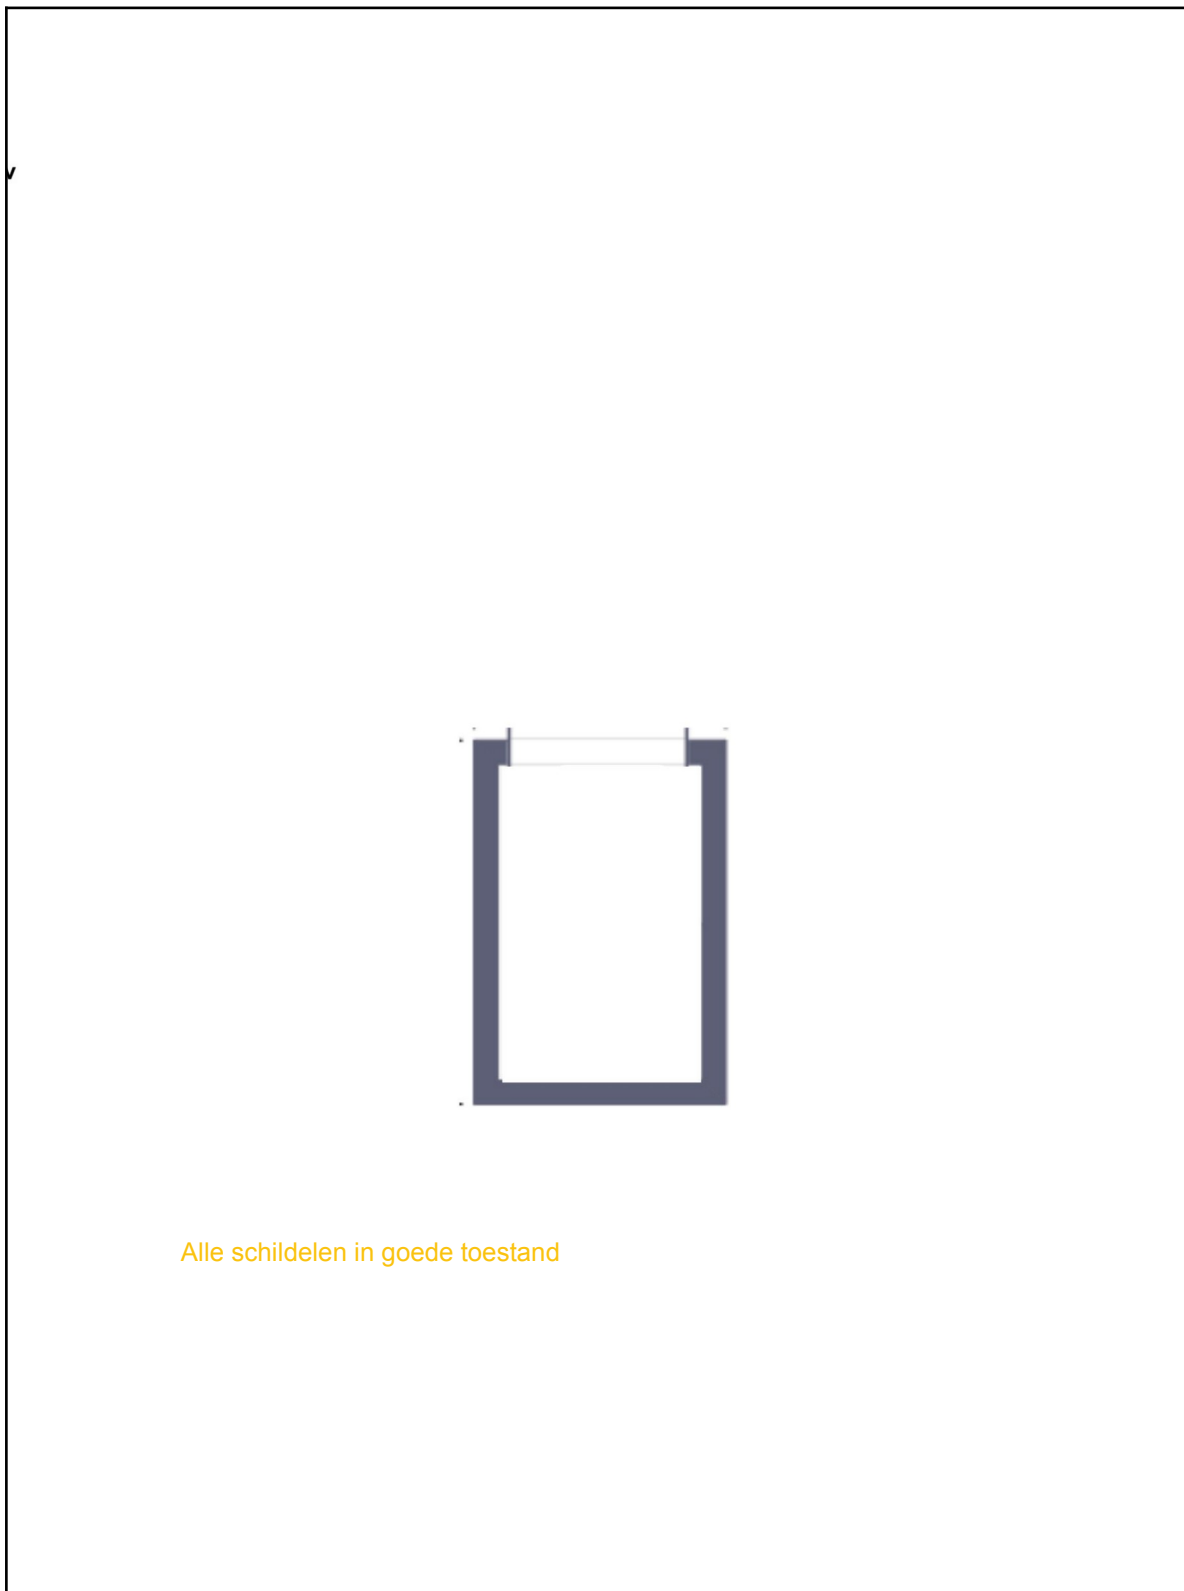
Plan 1.1: Berging 5

1. Schildelen in goede toestand	Advies	-
---------------------------------	--------	---

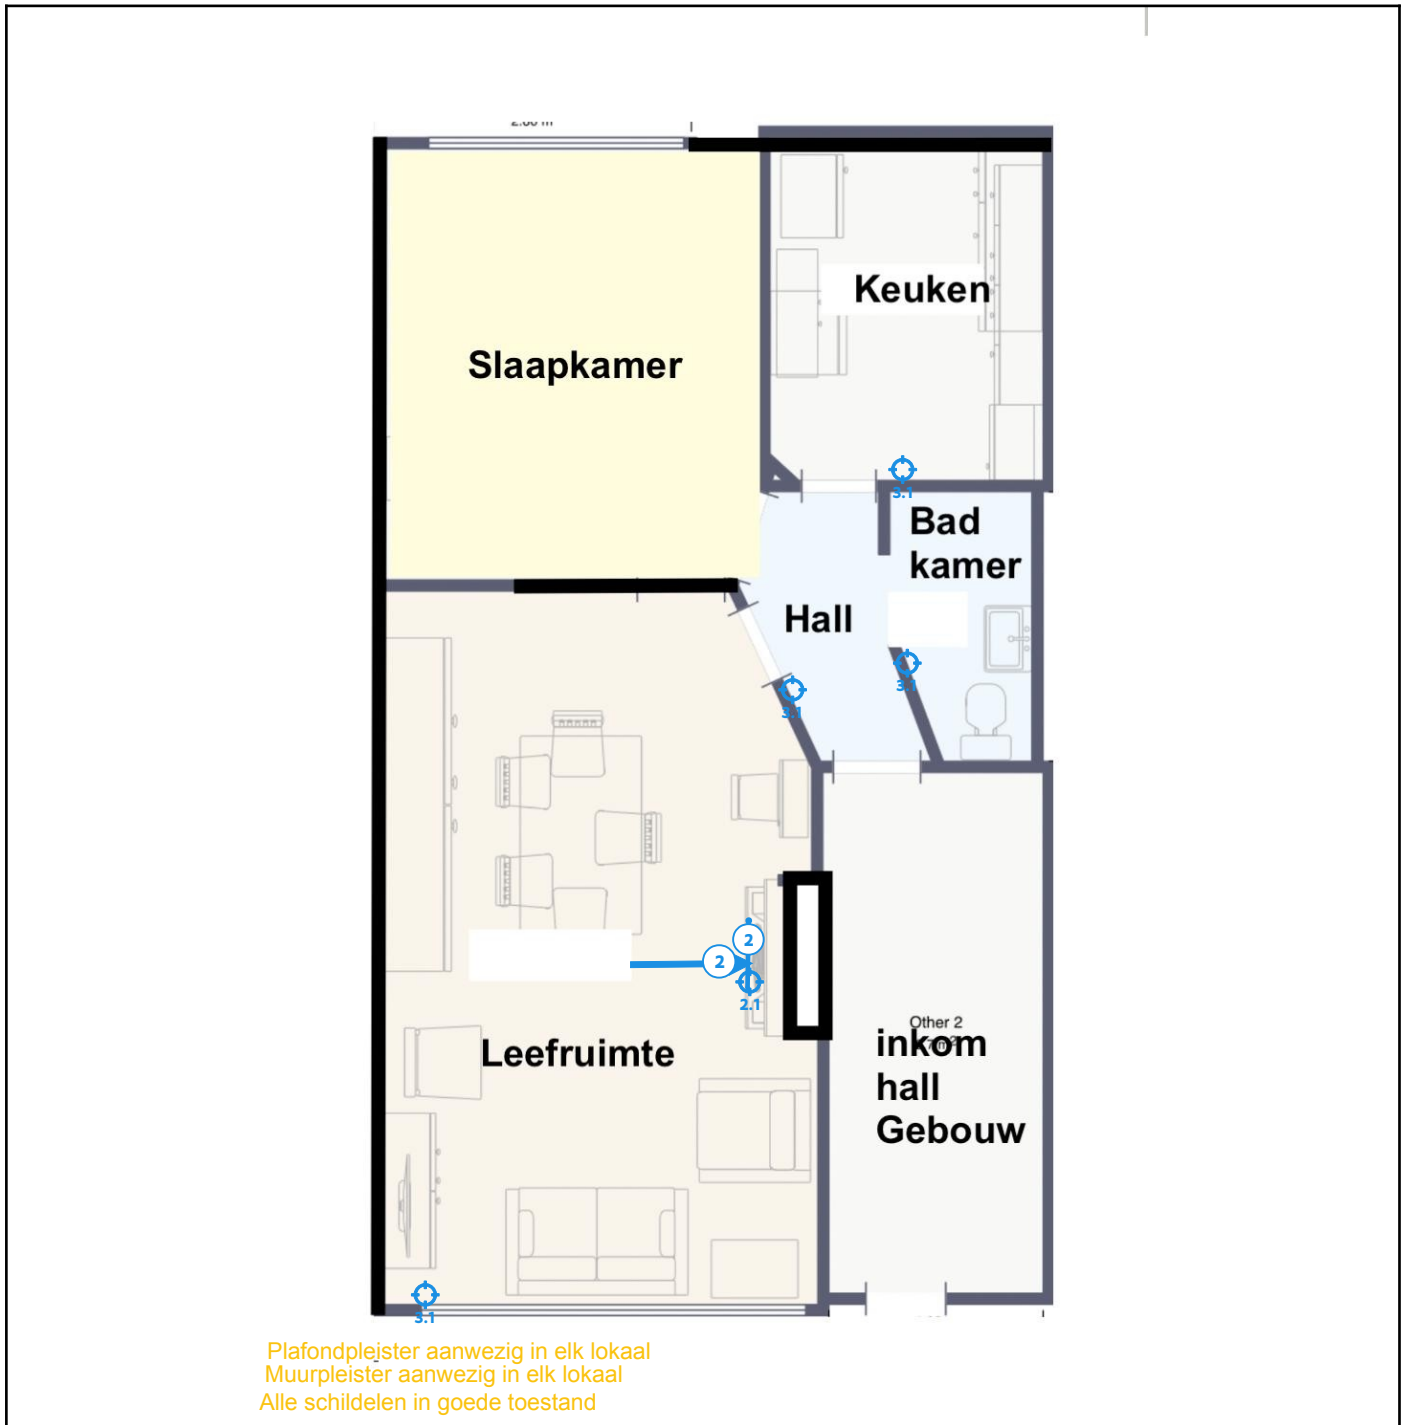
Plan 1.2: vus glv

Beschrijving	Type	Actie
1. Schildelen in goede toestand	Advies	-
2. Kachelkoord	Geen asbest	-

2.1 Code: 4	Puntmonster	-
3. Muurpleister	Geen asbest	-
3.1 Code: 1	Mengmonster	-
5. Pleisterwerk plafonds	Geen asbest	-

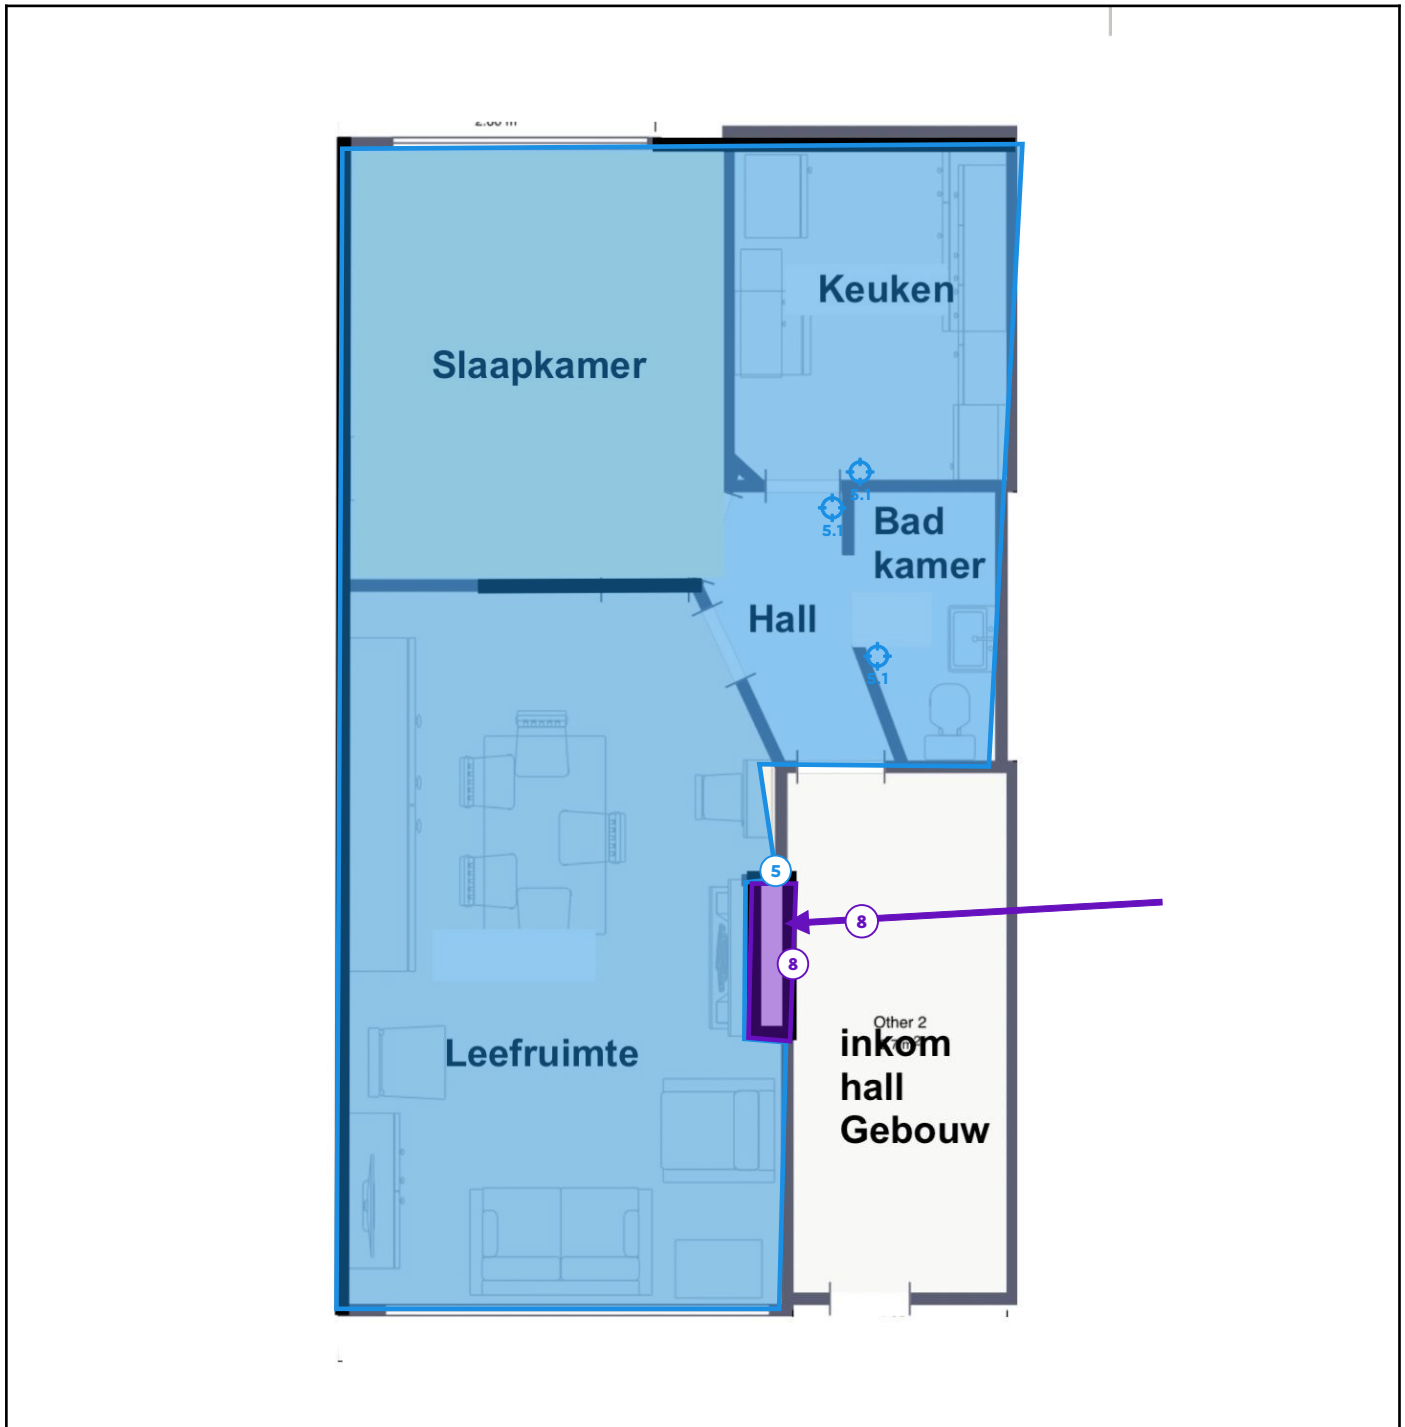
Plan 1.3: vus glv

Beschrijving	Type	Actie
5. Pleisterwerk plafonds	Geen asbest	-
5.1 Code: 2	Mengmonster	-

8. Schachten en kanalen niet inspecteerbaar VU Gemene delen	Overige ruimte of materiaal	-
----------------------------------------------------------------	-----------------------------	---

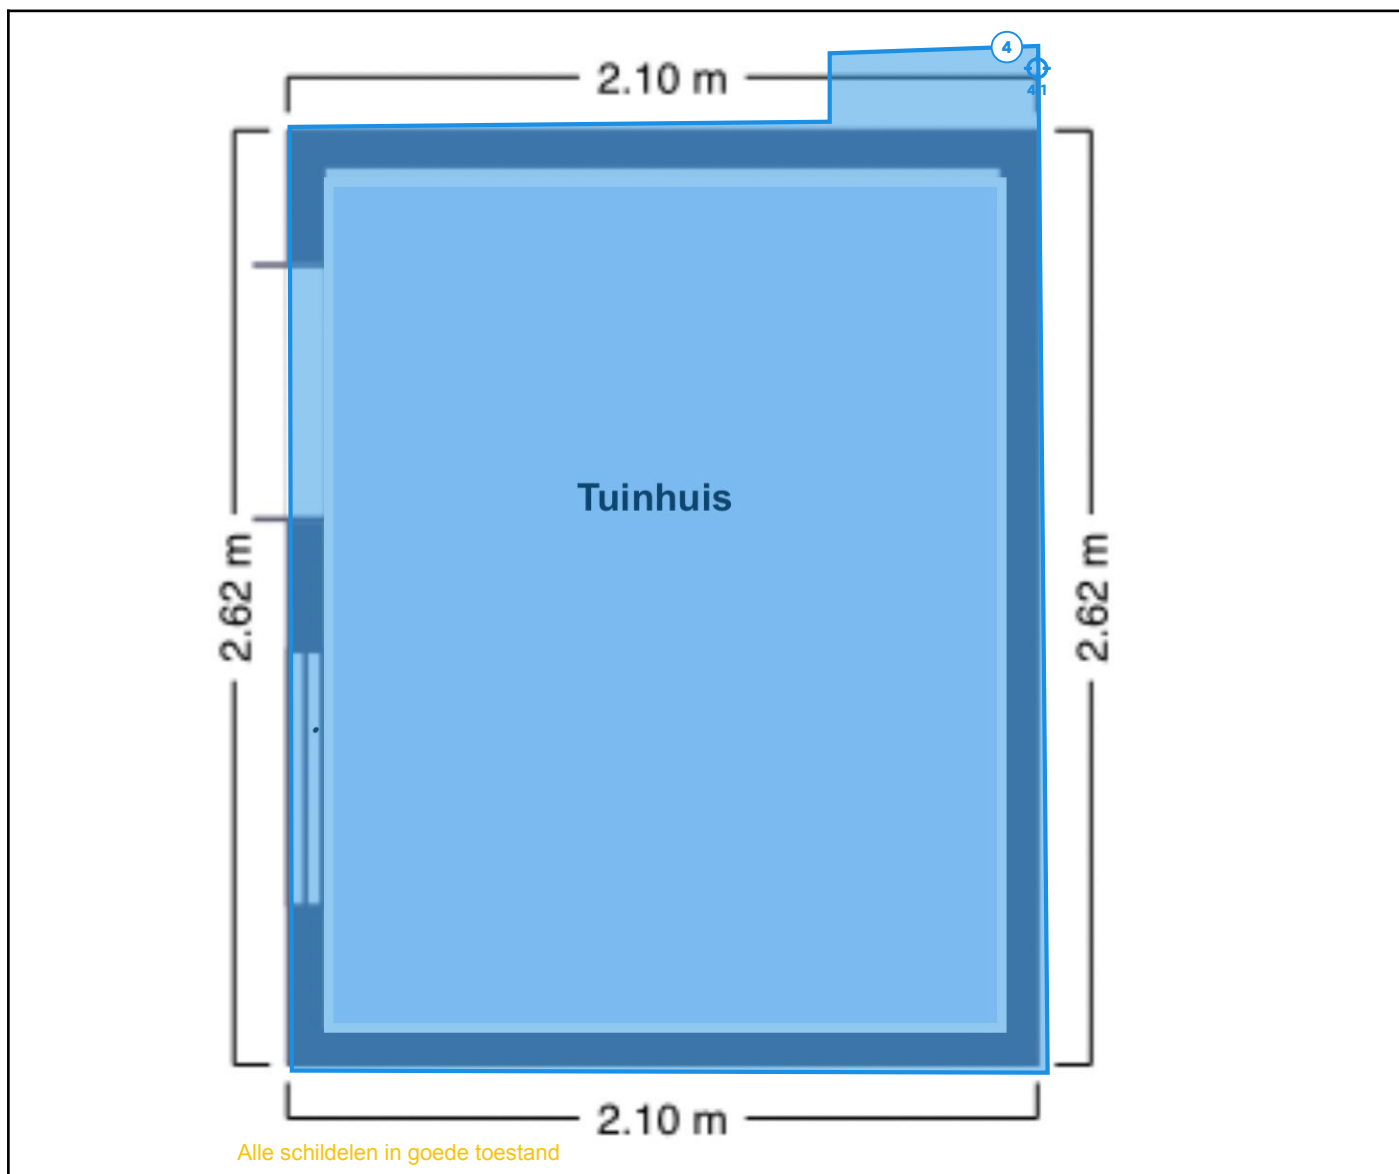
Plan 2.1: VUS Tuinhuis

Beschrijving	Type	Actie
1. Schildelen in goede toestand	Advies	-
4. Dakbedkking	Geen asbest	-
4.1 Code: 3	Puntmonster	-

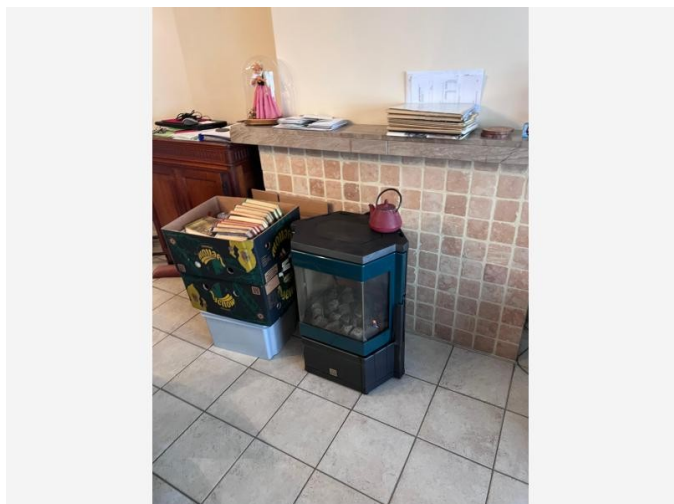
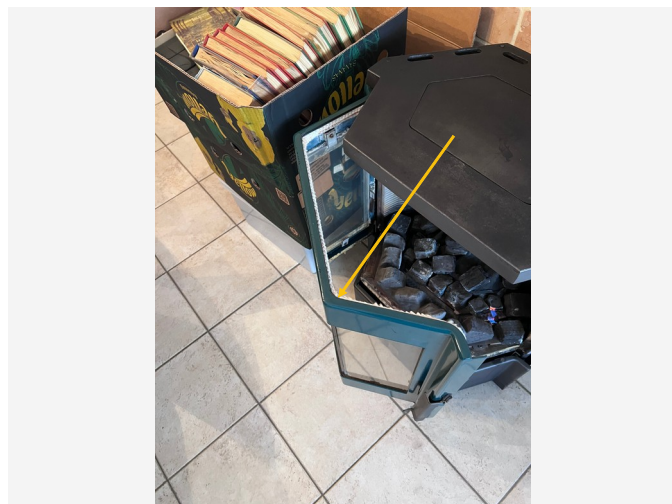
Fiche 2: Kachelkoord

Geen asbest

#	Type	Referentie	Resultaat
2.1	Puntmonster	4	Geen asbest

Beschrijving	Kachelkoord
Omgeving	Binnen
Primaire drager	Ruimteverwarming
Bindmiddel van materiaal	Weinig of geen bindmiddel (textiel, bevloeking, ...)
Gebondenheid op basis van bindmiddel	Niet-hechtgebonden
Hoeveelheid (lengte - omtrek - aantal)	• 1,10 m - 5,50 cm - 1 stuk
Totale oppervlakte	0,061 m ²
Identificatiemethode	Een monstername door de asbestdeskundige met laboanalyse door een asbestlabo.
Destructieve handeling voor identificatie	Nee

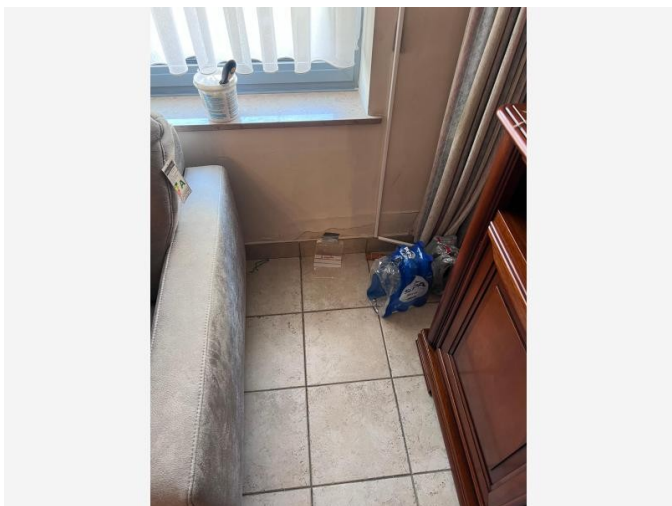
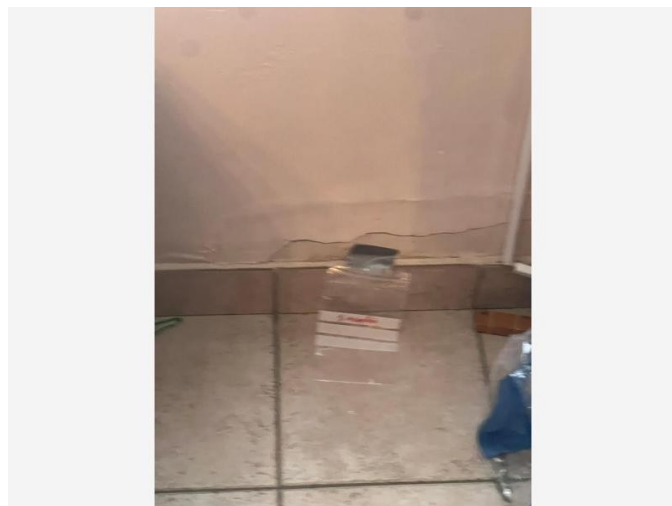
Fiche 3: Muurpleister

Geen asbest

#	Type	Referentie	Resultaat
3.1	Mengmonster	1	Geen asbest

Beschrijving	Muurpleister
Omgeving	Binnen
Primaire drager	Binnenwand
Bindmiddel van materiaal	Gips - kalk
Gebondenheid op basis van bindmiddel	Niet-hechtgebonden
Hoeveelheid (oppervlakte - dikte - aantal)	• 127,00 m ² - 1,50 cm - 1 stuk
Totaal volume	1,905 m ³
Identificatiemethode	Een monstername door de asbestdeskundige met laboanalyse door een asbestlabo.
Destructieve handeling voor identificatie	Nee
Opmerking	Staalname Keuken Badkamer 2 Trap en Slaapkamer voorzijde

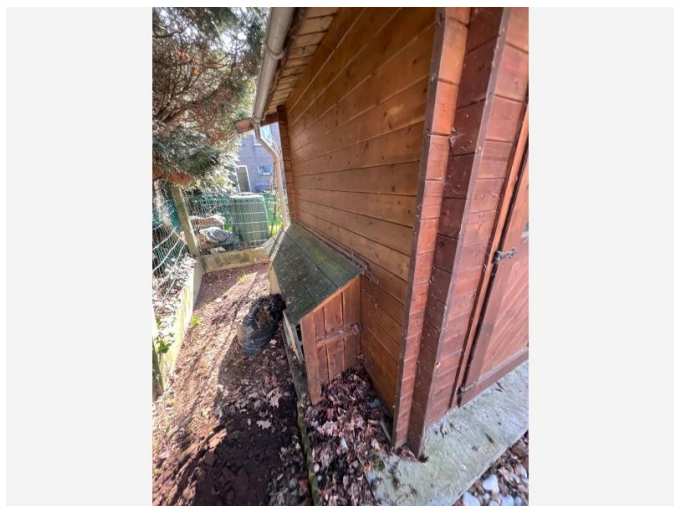
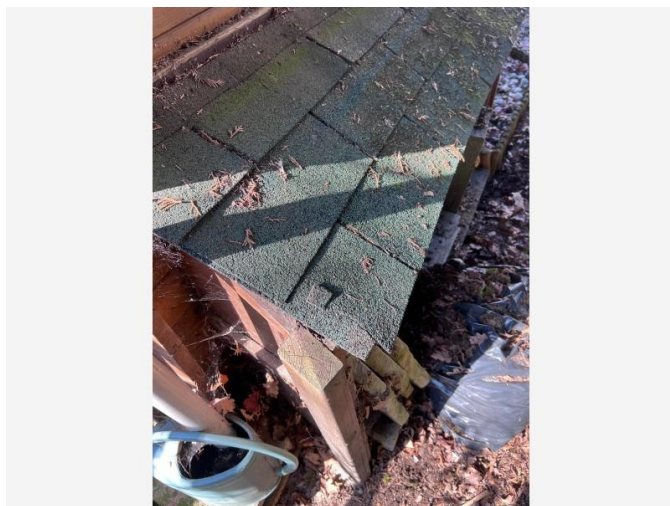
Geen asbest

#	Type	Referentie	Resultaat
4.1	Puntmonster	3	Geen asbest

Beschrijving	Dakbedkking
Omgeving	Buiten
Primaire drager	Schuin dak
Bindmiddel van materiaal	Bitumen (roofing, teer, asfalt)
Gebondenheid op basis van bindmiddel	Hecht
Hoeveelheid (oppervlakte - aantal)	• 9,00 m ² - 1 stuk
Totale oppervlakte	9,00 m ²
Identificatiemethode	Een monstername door de asbestdeskundige met laboanalyse door een asbestlabo.
Destructieve handeling voor identificatie	Nee

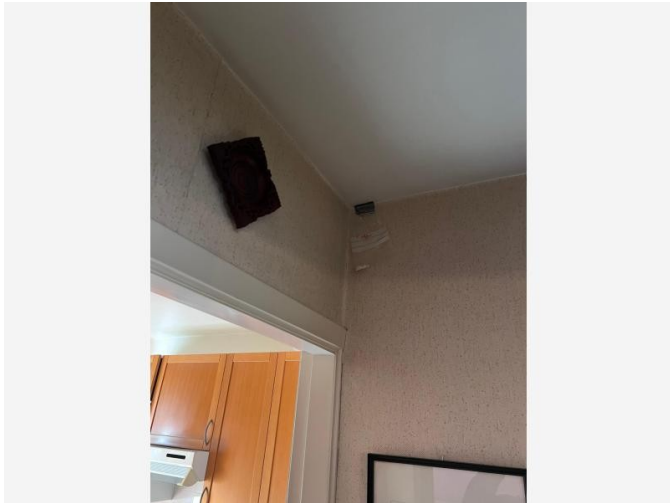
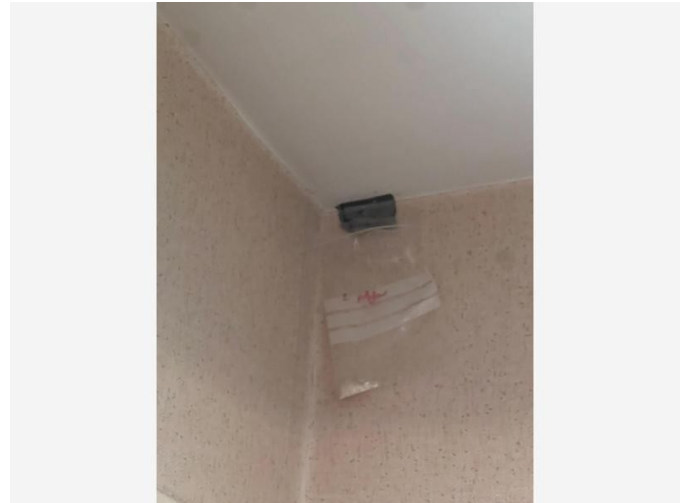
Geen asbest

#	Type	Referentie	Resultaat
5.1	Mengmonster	2	Geen asbest

Beschrijving	Pleisterwerk plafonds
Omgeving	Binnen
Primaire drager	Plafond
Bindmiddel van materiaal	Gips - kalk
Gebondenheid op basis van bindmiddel	Niet-hechtgebonden
Hoeveelheid (oppervlakte - dikte - aantal)	• 56,00 m ² - 1,00 cm - 1 stuk
Totaal volume	0,56 m ³
Identificatiemethode	Een monstername door de asbestdeskundige met laboanalyse door een asbestlabo.
Destructieve handeling voor identificatie	Nee
Opmerking	<p>De aangegeven hoeveelheden zijn slechts een ruwe schatting en zijn niet geschikt voor het opstellen van een meetstaat voor bouwwerkzaamheden.</p> <ul style="list-style-type: none">- individuele ruimte:- bemonsterd in de hall;- natte ruimte: bemonsterd in de keuken;- stookplaats: bemonsterd in de CV-ruimte- trappenhal: niet aanwezig

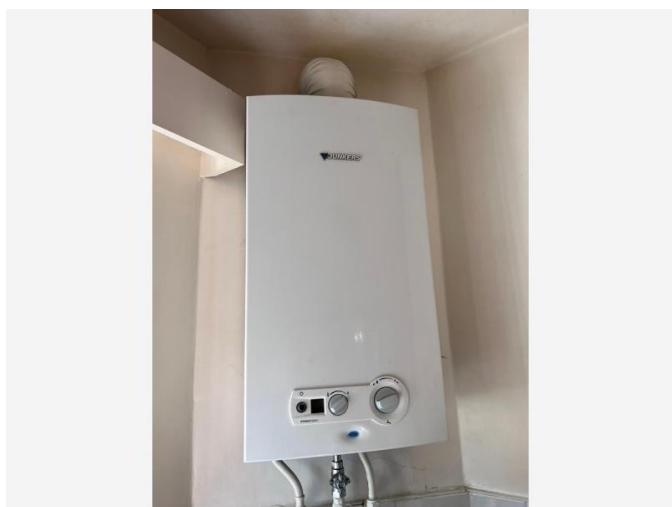
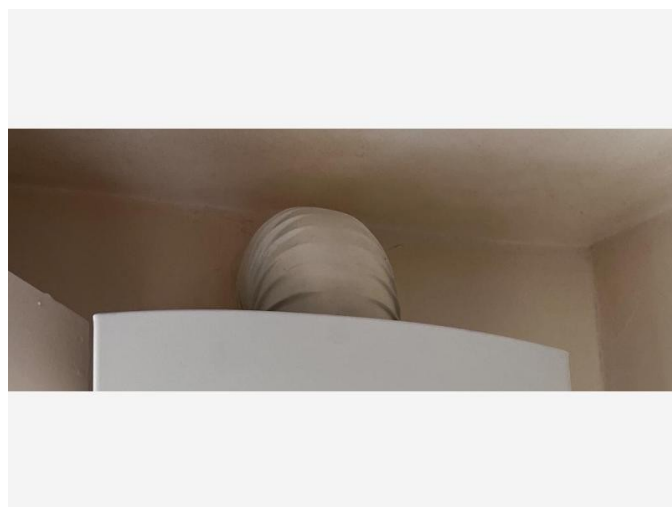
Beschrijving	Notitie	Terug te vinden op plannen
Fiche 6: Rookgaskanaal (niet verdacht)	Het rookgaskanaal is niet asbestverdacht.	-
