# Asbestinventarisatetest

Ruggeveldlaan 683/3, 2100 Antwerpen

Attestnummer : 20260506-000473.000

Uitgegeven op : 06.05.2026

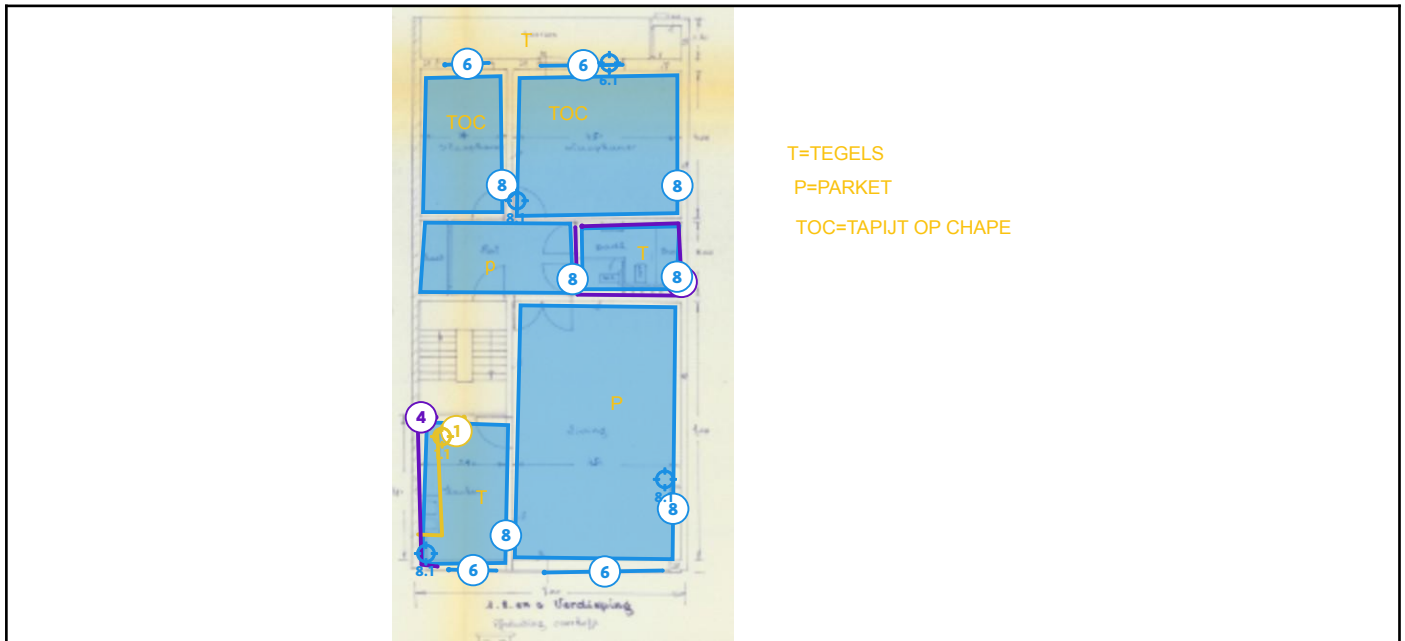
## Plan 1.2: plan appartement

Beschrijving	Type	Actie
1. Plaat keukenkast	Asbestmateriaal	Zorgvuldig beheren
1.1 Code: 4	Kleefmonster	-
4. wandtegelwerk	Advies	-
5. vloeren	Advies	-
6. mastiek tussen raamprofiel-glas achtergevel	Geen asbest	-
6.1 Code: 3	Puntmonster	-
8. pleisterwerk plafond	Geen asbest	-
8.1 Code: 2	Mengmonster	-

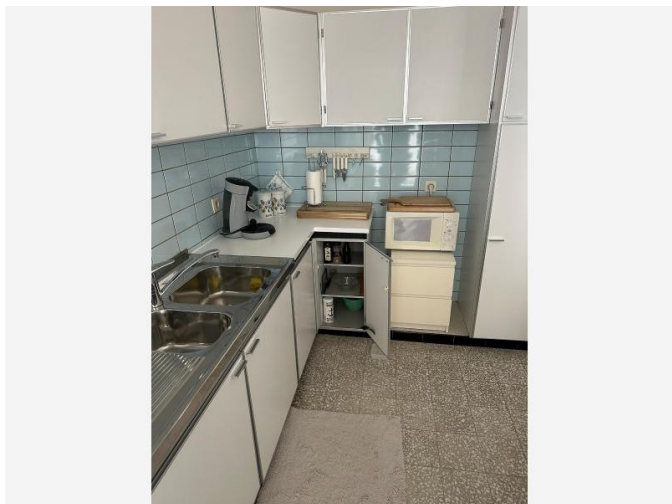
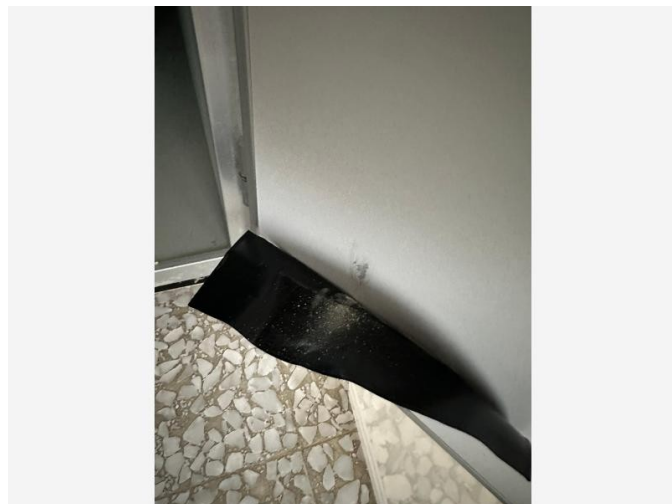
Het asbestmateriaal valt onder de mijlpaal van 2040.

Eindbeoordeling materiaalrisico	Laag materiaalrisico en/of verlaagde kans op vezelvrijgave
---------------------------------	--

Gebondenheid	Categorie 1: hechtgebonden in oorsprong
Asbestsoort (vezeltype)	Alleen chrysotiel aanwezig
Asbestconcentratie	Laag (< 50%)
Afschermingsgraad van het gehele materiaal	Geheel of deels vrij aan binnenluchtstromen
Toestand van het materiaal	Onbeschadigd, niet verweerd

#	Type	Referentie	Resultaat
1.1	Kleefmonster	4	Chrysotiel

Beschrijving	Plaat keukenkast
Omgeving	Binnen
Primaire drager	Inrichting (meubilair, ...)
Asbestmateriaal	Plaat, paneel, tablet - Generiek
Bindmiddel van asbestmateriaal	Cement
Gebondenheid op basis van bindmiddel	Hecht
Hoeveelheid (oppervlakte - dikte - aantal)	• 8,00 m <sup>2</sup> - 2,00 cm - 1 stuk
Totaal volume	0,16 m <sup>3</sup>
Eenvoudig bereikbaar	Ja
Bevestigingswijze	• Geschroefd
Identificatiemethode	Een monstername door de asbestdeskundige met laboanalyse door een asbestlabo.
Destructieve handeling voor identificatie	Nee
Opmerking	oppervlakte en dikte zijn indicatief. (de opgegeven hoeveelheden mogen niet gebruikt worden als maatstaf van heffing). De keukenkasten bevatten 10%-15% chrysotiel.

- Verwijder dit asbestmateriaal zo snel mogelijk. Volg de toestand goed op.

- Eenvoudige handelingen: mag via doe-het-zelf of door werknemer(s) met opleidingsattest eenvoudige handelingen  
De keukenkasten voorzichtig demonteren en in een asbestzak deponeren. Sluit de asbestzak met de zwanenhalsmethode en voer af naar het containerpark of naar een erkende asbestverwerker. Draag tijdens de werken de juiste persoonlijke beschermingsmiddelen (handschoenen, FFP3 masker,...) Zolang u juist omspringt met deze materialen (niet schuren, breken, slijpen of boren) komen er weinig of geen asbestvezels vrij en zijn de gezondheidsrisico's miniem.

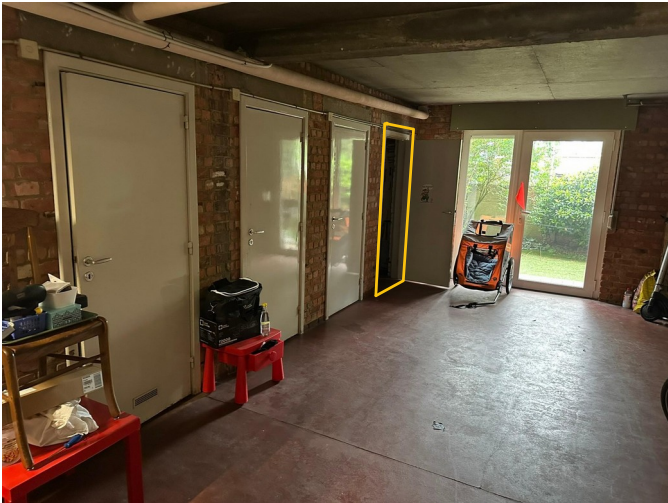
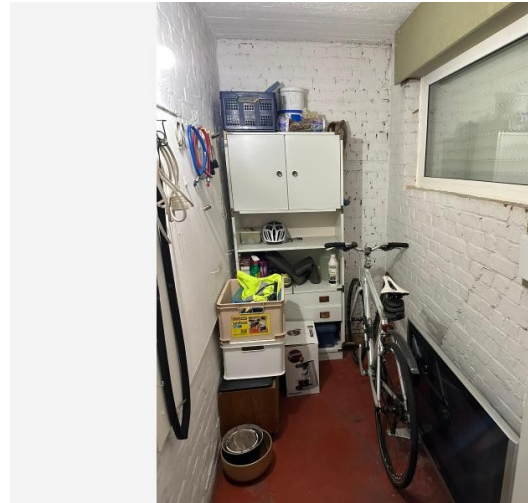
Berging opgebouwd uit snelbouwstenen en beton.

Basis voor advies	De asbestdeskundige beoordeelt het materiaal als niet-asbestverdacht.
-------------------	---

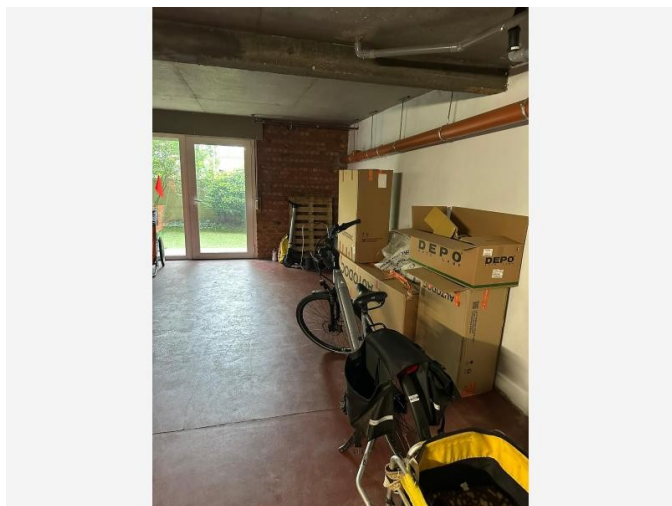
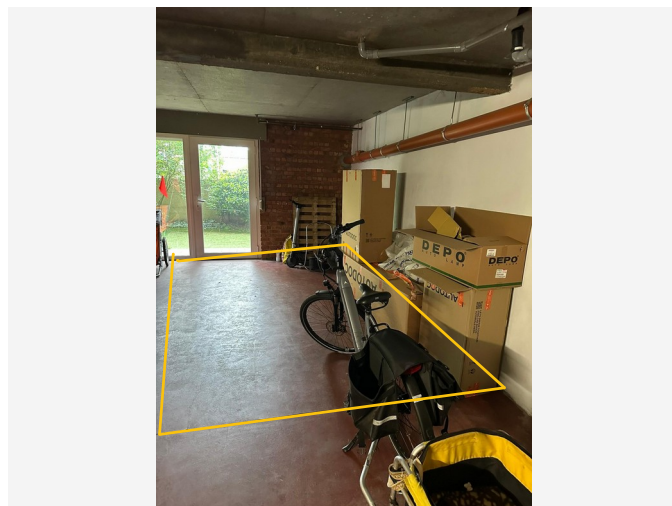
Basis voor advies	De asbestdeskundige beoordeelt het materiaal als niet-asbestverdacht.
-------------------	---

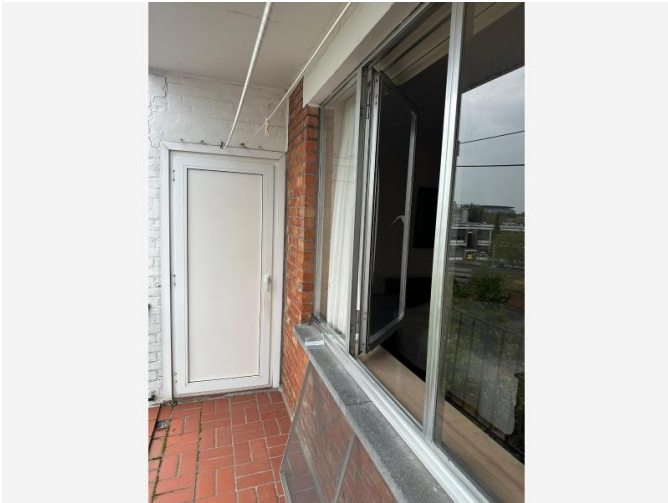
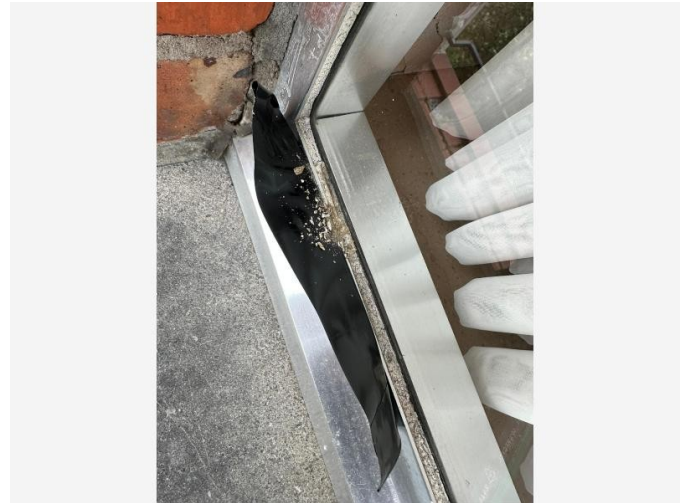
Geen asbest

#	Type	Referentie	Resultaat
6.1	Puntmonster	3	Geen asbest

<b>Beschrijving</b>	mastiek tussen raamprofiel-glas achtergevel
<b>Omgeving</b>	Buiten
<b>Primaire drager</b>	Wandopening verticaal (raam, deur, ...)
<b>Bindmiddel van materiaal</b>	Kitten, mastiek, pasta
<b>Gebondenheid op basis van bindmiddel</b>	Hecht
<b>Hoeveelheid (gewicht - aantal)</b>	<ul style="list-style-type: none"><li>• 4,00 kg - 1 stuk</li></ul>
<b>Totaal gewicht</b>	4,00 kg
<b>Identificatiemethode</b>	Een monstername door de asbestdeskundige met laboanalyse door een asbestlabo.
<b>Destructieve handeling voor identificatie</b>	Nee
<b>Opmerking</b>	<p>gewicht is indicatief. (de opgegeven hoeveelheden mogen niet gebruikt worden als maatstaf van heffing).</p> <p>De afdichtingskit tussen raamprofiel-glas is bemonsterd aan de achtergevel.</p>

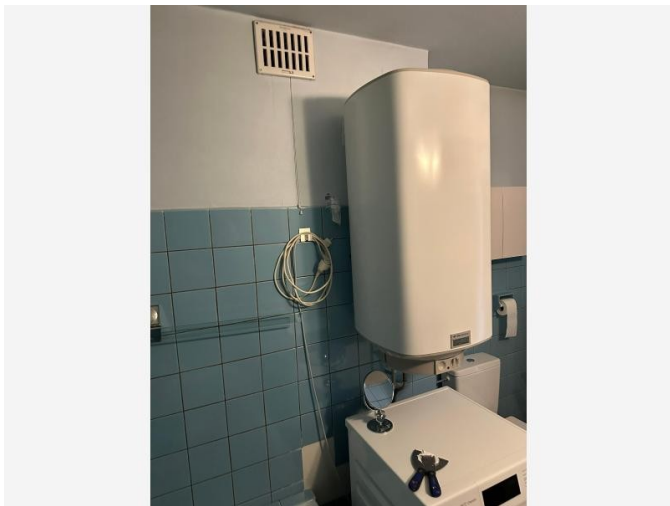
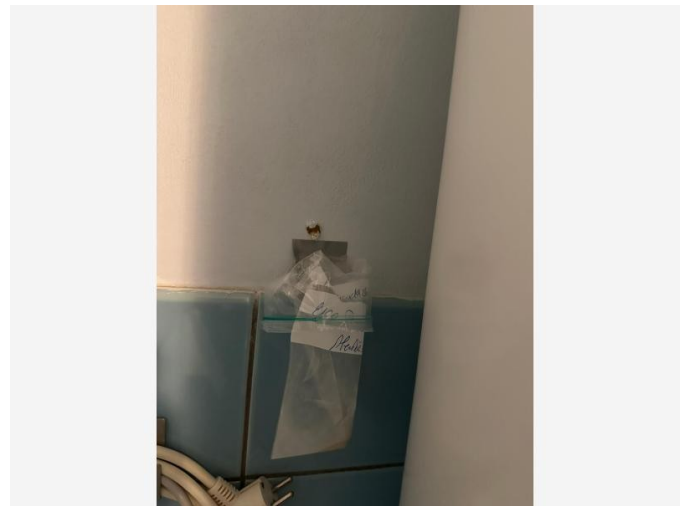
Geen asbest

#	Type	Referentie	Resultaat
7.1	Mengmonster	1	Geen asbest

<b>Beschrijving</b>	pleisterwerk wanden
<b>Omgeving</b>	Binnen
<b>Primaire drager</b>	Binnenwand
<b>Bindmiddel van materiaal</b>	Gips - kalk
<b>Gebondenheid op basis van bindmiddel</b>	Niet-hechtgebonden
<b>Hoeveelheid (oppervlakte - dikte - aantal)</b>	• 350,00 m <sup>2</sup> - 1,00 cm - 1 stuk
<b>Totaal volume</b>	3,50 m <sup>3</sup>
<b>Identificatiemethode</b>	Een monstername door de asbestdeskundige met laboanalyse door een asbestlabo.
<b>Destructieve handeling voor identificatie</b>	Nee
<b>Opmerking</b>	Oppervlakte en dikte zijn indicatief. (de opgegeven hoeveelheden mogen niet gebruikt worden als maatstaf van heffing).  Muurpleister bemonsterd in de keuken, badkamer, berging en slaapkamer

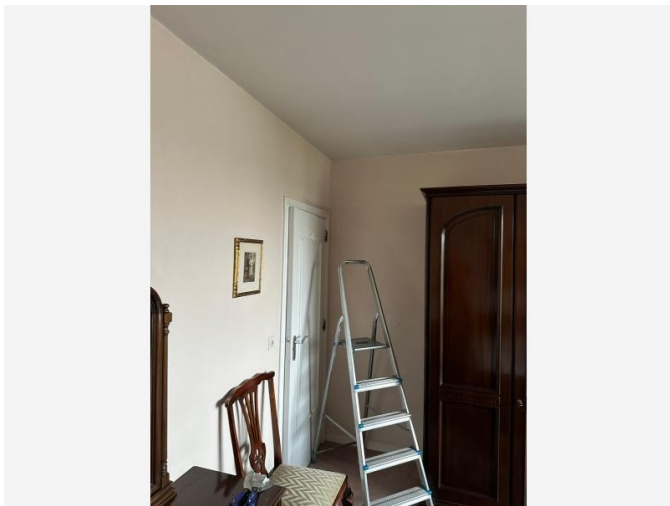
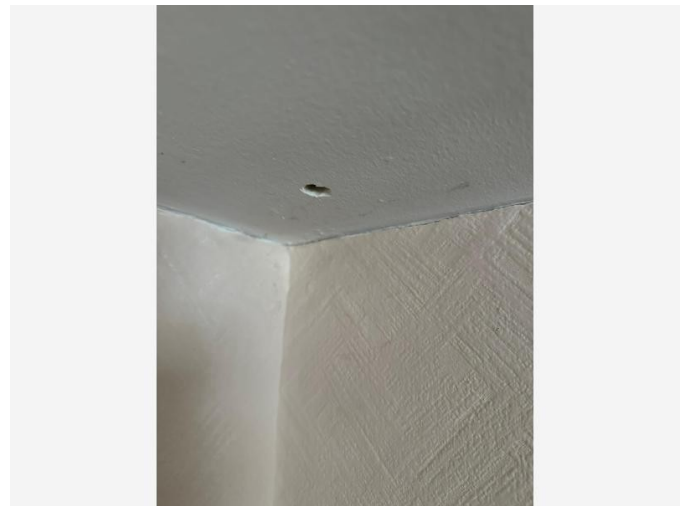
## Fiche 8: pleisterwerk plafond

Geen asbest

#	Type	Referentie	Resultaat
8.1	Mengmonster	2	Geen asbest

<b>Beschrijving</b>	pleisterwerk plafond
<b>Omgeving</b>	Binnen
<b>Primaire drager</b>	Plafond
<b>Bindmiddel van materiaal</b>	Gips - kalk
<b>Gebondenheid op basis van bindmiddel</b>	Niet-hechtgebonden
<b>Hoeveelheid (oppervlakte - dikte - aantal)</b>	• 162,00 m <sup>2</sup> - 1,00 cm - 1 stuk
<b>Totaal volume</b>	1,62 m <sup>3</sup>
<b>Identificatiemethode</b>	Een monstername door de asbestdeskundige met laboanalyse door een asbestlabo.
<b>Destructieve handeling voor identificatie</b>	Nee
<b>Opmerking</b>	oppervlakte en dikte zijn indicatief. (de opgegeven hoeveelheden mogen niet gebruikt worden als maatstaf van heffing).  Plafond bemonsterd in de keuken, woonkamer, slaapkamer
