# Asbestinventarisatetest

Herderstraat 31, 2060 Antwerpen

Attestnummer : 20260330-000078.000

Uitgegeven op : 30.03.2026

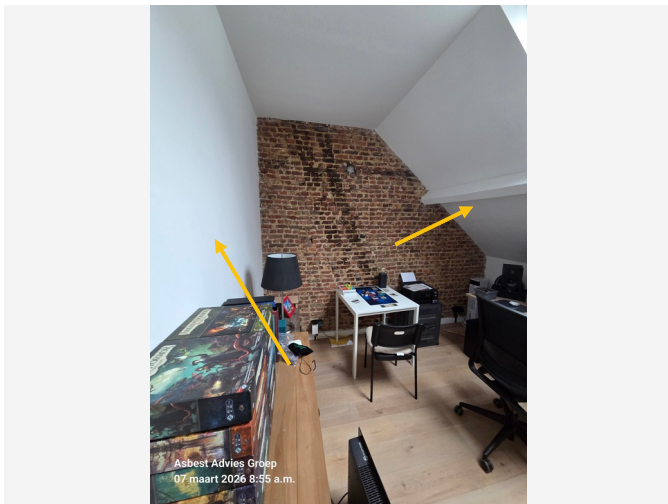
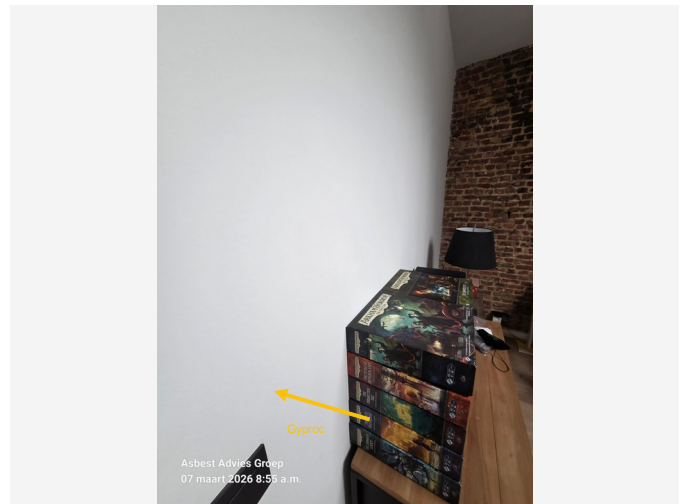
De muren zijn afgewerkt met niet-asbestverdachte voorzetpanelen en geïsoleerd. Bepaalde muren zijn ontdaan van oud pleisterwerk. Controle en staalname van eventuele onderliggende materialen is enkel mogelijk mits uitbreiding naar een aanvullend destructief onderzoek.

Basis voor advies	De asbestdeskundige beoordeelt het materiaal als niet-asbestverdacht.
Primaire drager	Wanden en plafonds

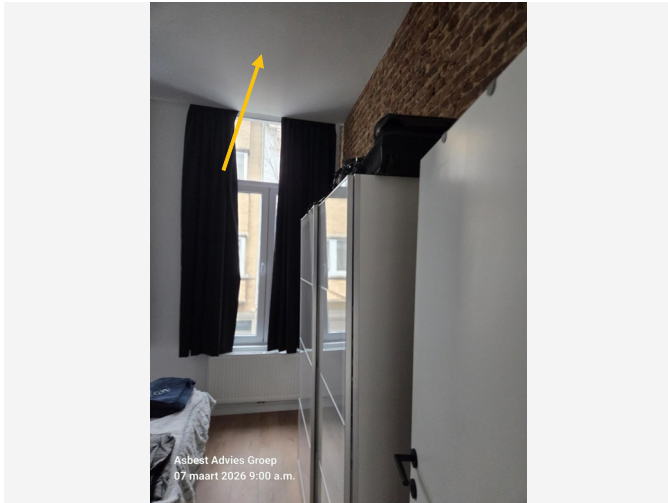
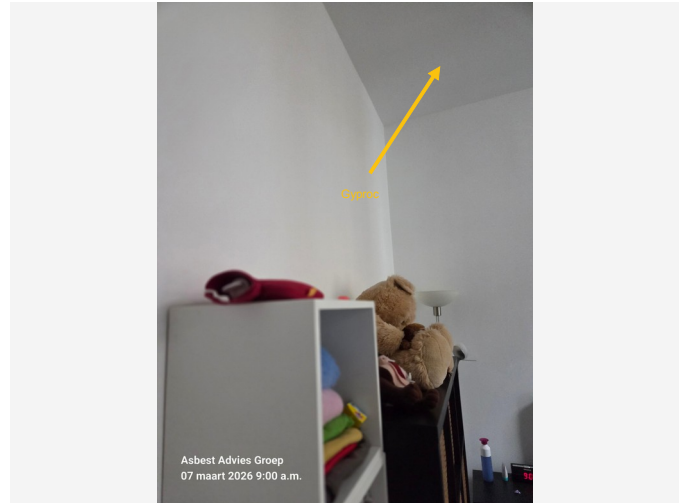
De plafonds zijn afgewerkt met niet-asbestverdachte voorzetpanelen. Controle en staalname van eventuele onderliggende materialen is enkel mogelijk mits uitbreiding naar een aanvullend destructief onderzoek.

Basis voor advies	De asbestdeskundige beoordeelt het materiaal als niet-asbestverdacht.
Primaire drager	Plafond

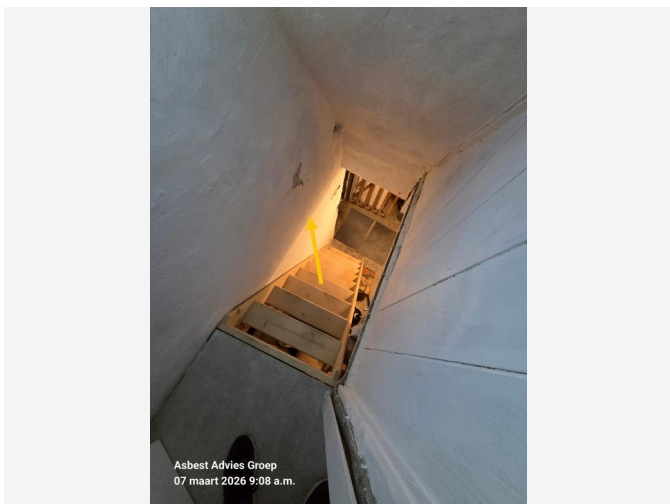
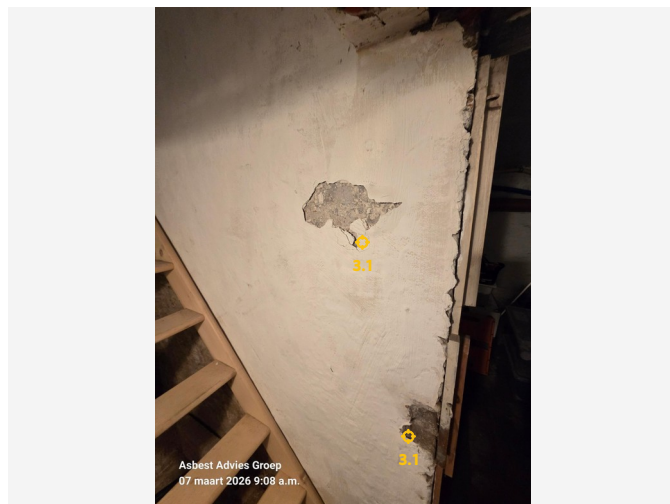
Geen asbest

#	Type	Referentie	Resultaat
3.1	Mengmonster	MN01	Geen asbest

<b>Beschrijving</b>	Pleisterwerk wanden kelder
<b>Omgeving</b>	Binnen
<b>Primaire drager</b>	Binnenwand
<b>Bindmiddel van materiaal</b>	Gips - kalk
<b>Gebondenheid op basis van bindmiddel</b>	Niet-hechtgebonden
<b>Hoeveelheid (oppervlakte - dikte - aantal)</b>	• 20,00 m <sup>2</sup> - 1,00 cm - 1 stuk
<b>Totaal volume</b>	0,20 m <sup>3</sup>
<b>Identificatiemethode</b>	Een monstername door de asbestdeskundige met laboanalyse door een asbestlabo.
<b>Destructieve handeling voor identificatie</b>	Nee
<b>Opmerking</b>	De hoeveelheid is een zo nauwkeurig mogelijke opmeting, waar evenwel kleine afwijkingen op mogelijk zijn.

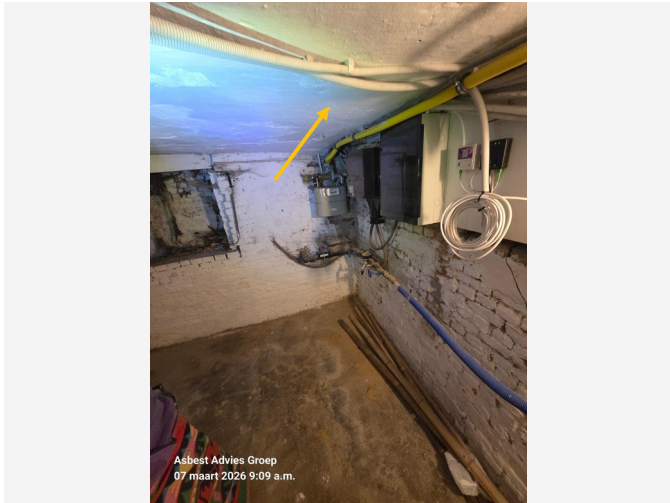
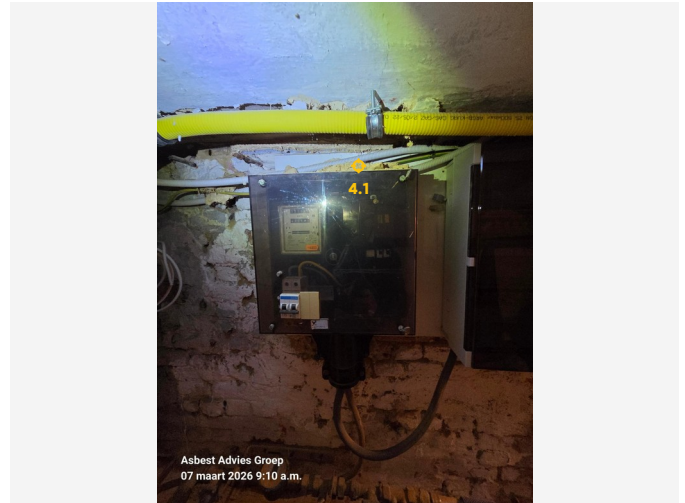
Geen asbest

#	Type	Referentie	Resultaat
4.1	Mengmonster	MNO2	Geen asbest

<b>Beschrijving</b>	Pleisterwerk plafonds kelder
<b>Omgeving</b>	Binnen
<b>Primaire drager</b>	Plafond
<b>Bindmiddel van materiaal</b>	Gips - kalk
<b>Gebondenheid op basis van bindmiddel</b>	Niet-hechtgebonden
<b>Hoeveelheid (oppervlakte - dikte - aantal)</b>	• 30,00 m <sup>2</sup> - 1,00 cm - 1 stuk
<b>Totaal volume</b>	0,30 m <sup>3</sup>
<b>Identificatiemethode</b>	Een monstername door de asbestdeskundige met laboanalyse door een asbestlabo.
<b>Destructieve handeling voor identificatie</b>	Nee
<b>Opmerking</b>	Pleisterwerk in de kelder. Niet overal aangebracht.
