# Asbestinventarisatetest

Antwerpse Steenweg 46, 2940 Stabroek

Attestnummer : 20260710-000474.000

**Niet-asbestveilig**

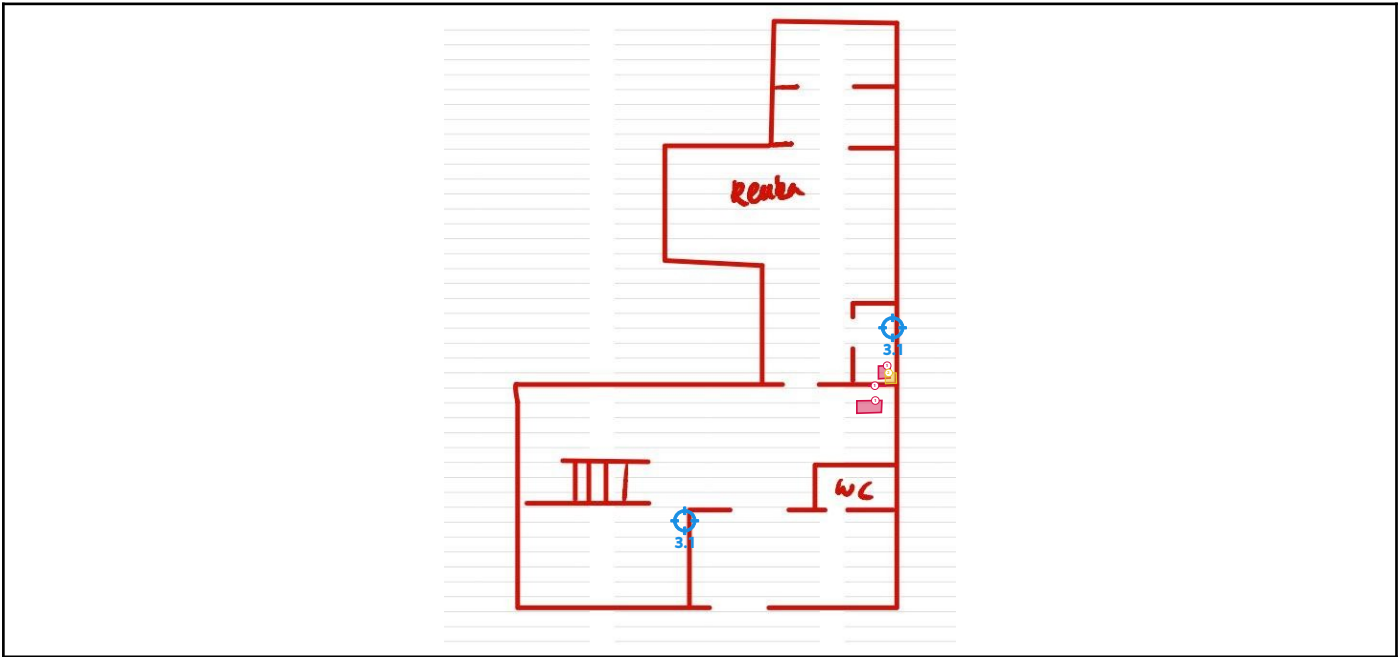
# Plan 1.1: GV

| Beschrijving | Type | Actie |
|---|---|---|
| 1. Asbestkoord | Asbestmateriaal | Dringend verwijderen |
| 2. Asbestcementbuis | Asbestmateriaal | Zorgvuldig beheren |
| 3. Pleisterwerk Muur | Geen asbest | - |

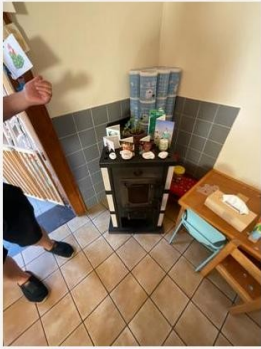
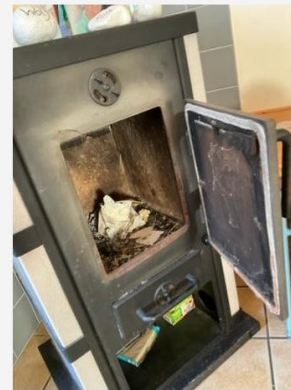
**Dringend verwijderen**

Asbestkoord bevindt zich zowel in de kachel zelf als bij de muur afdichting bij de woonkamer van de afvoer buis als ook bij de afdichting op het plafond in de berging van de afvoerbuis.

| Eindbeoordeling materiaalrisico | Hoog materiaalrisico en/of hoge kans op vezelvrijgave |

| Gebondenheid | Categorie 3: niet-hechtgebonden met weinig of geen matrix |
| Asbestsoort (vezeltype) | Alleen chrysotiel aanwezig |
| Asbestconcentratie | Hoog ( $\geq 50\%$ ) |
| Afschermingsgraad van het gehele materiaal | Geheel of deels vrij aan binnenluchtstromen |
| Toestand van het materiaal | Matig beschadigd, matig verweerd |

| Beschrijving | Asbestkoord |

- Zorg voor een veilig beheer. Vermijd het beschadigen van het asbestmateriaal. Controleer de toestand jaarlijks op wijzigingen.
- Scherm in afwachting van verwijdering het asbestmateriaal af van luchtstromingen en verstoring: bijvoorbeeld door het te verpakken, te fixeren, af te dekken, signalisatie - afbakening aan te brengen, ...
- Verwijder dit asbestmateriaal zo snel mogelijk. Volg de toestand goed op.
- Voer binnenluchtmetingen uit om actuele blootstellingsrisico's in de binnenlucht te monitoren.
- Voer bijkomende staalname(s) uit.

- Hermetische zone (erkend asbestverwijderaar)  
Een niet-hechtgebondetoestand waarbij enige aanpassing van asbesttoestand een hoge dosis in binnenlucht als gevolg kan hebben.

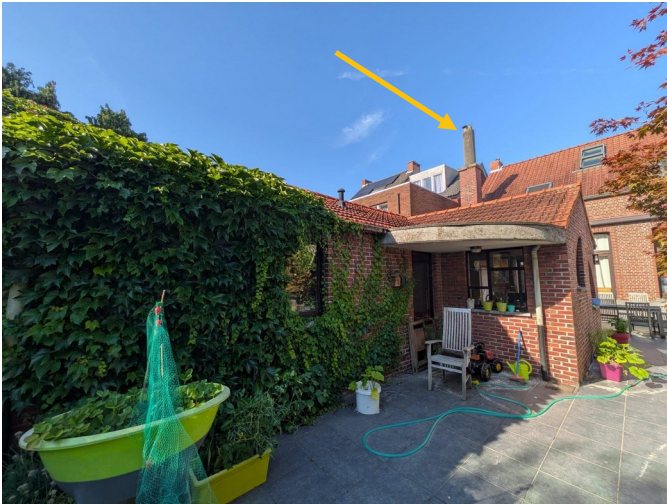
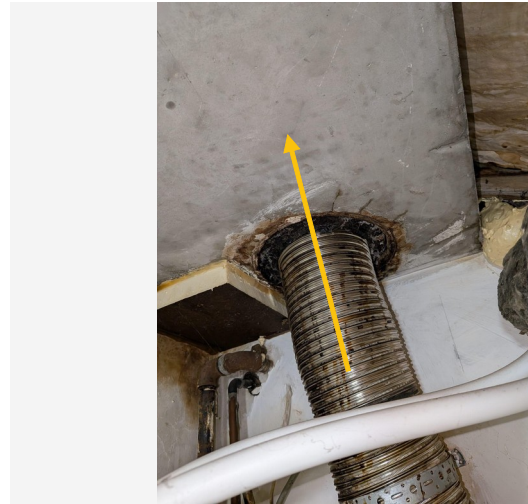
Zorgvuldig beheren

| Eindbeoordeling materiaalrisico | Laag materiaalrisico en/of verlaagde kans op vezelvrijgave |

| Gebondenheid | Categorie 1: hechtgebonden in oorsprong |
| Asbestsoort (vezeltype) | Crocidoliet aanwezig |
| Asbestconcentratie | Laag (< 50%) |
| Afschermingsgraad van het gehele materiaal | Alleen randen, niet afgeschermd, maar geen contact met binnenluchtstromen |
| Toestand van het materiaal | Licht beschadigd, licht verweerd. Intacte calciumsilicaatplaat of materiaal met categorie 3-gebondenheid |

| Beschrijving | Asbestcementbuis |

- Zorg voor een veilig beheer. Vermijd het beschadigen van het asbestmateriaal. Controleer de toestand jaarlijks op wijzigingen.
- Zorg voor een veilig beheer en verwijder dit asbestmateriaal wanneer het bij werken eenvoudig bereikbaar wordt. Controleer de toestand jaarlijks op wijzigingen.

- Eenvoudige handelingen: enkel door erkend asbestverwijderaar  
Om kans met contaminatie dient dit door een erkende verwijderaar uitgevoerd te worden.

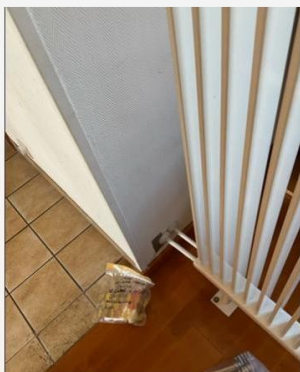
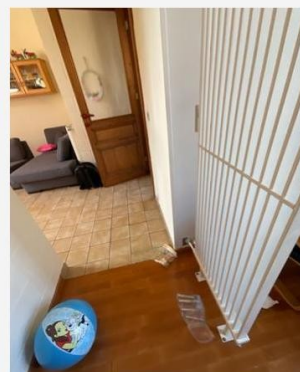
## Fiche 3: Pleisterwerk Muur

Geen asbest

| # | Type | Referentie | Resultaat |
|---|---|---|---|
| 3.1 | Mengmonster | MM2 | Geen asbest |
