Asbestinventarisatetest

Schotensesteenweg 30, 2100 Antwerpen

Attestnummer : 20260331-000121.000

Uitgegeven op : 31.03.2026

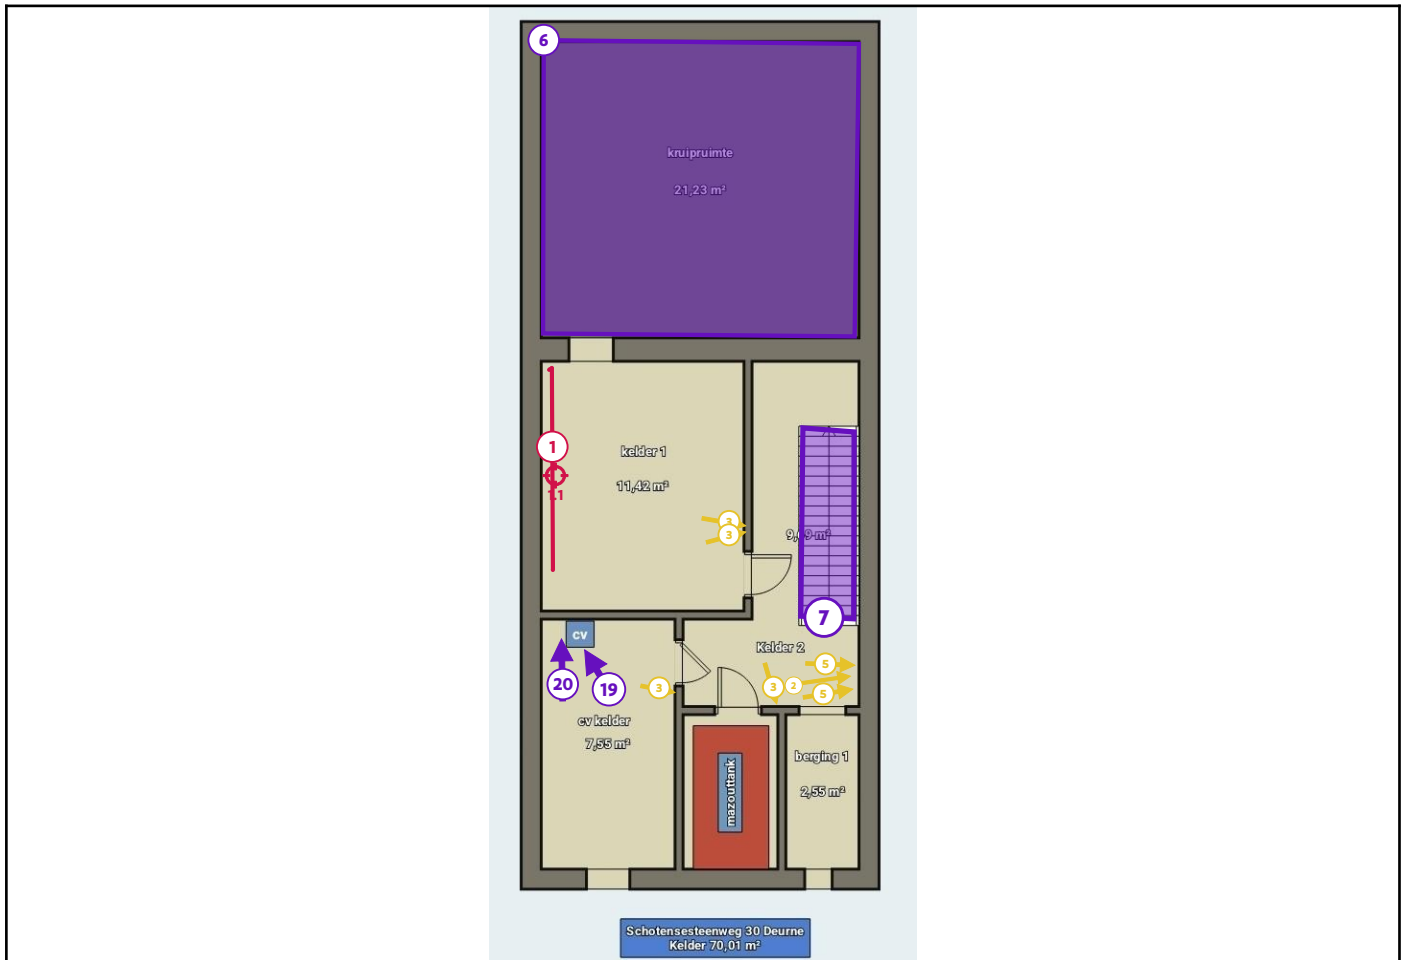
Plan 1.1: Kelder

Beschrijving	Type	Actie
1. Koord rond cv leiding kelder	Asbestmateriaal	Dringend verwijderen
1.1 Code: Mm03	Puntmonster	-
2. Elektrische meter	Asbestmateriaal	Zorgvuldig beheren
3. Bakeliet schakelaars/stopcontacten	Asbestmateriaal	Zorgvuldig beheren
5. Bakeliet schakelkast	Asbestmateriaal	Zorgvuldig beheren
6. Kruipkelder	Beperking	-
7. Vloerzeil	Advies	-
19. CV-ketel (niet verdacht)	Overige ruimte of materiaal	-

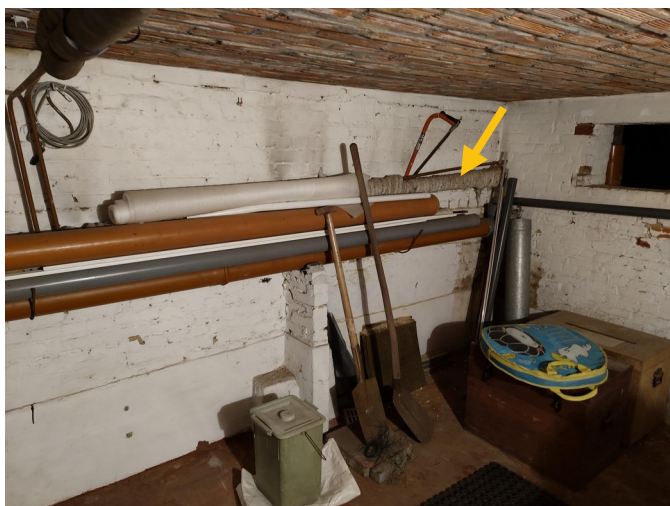
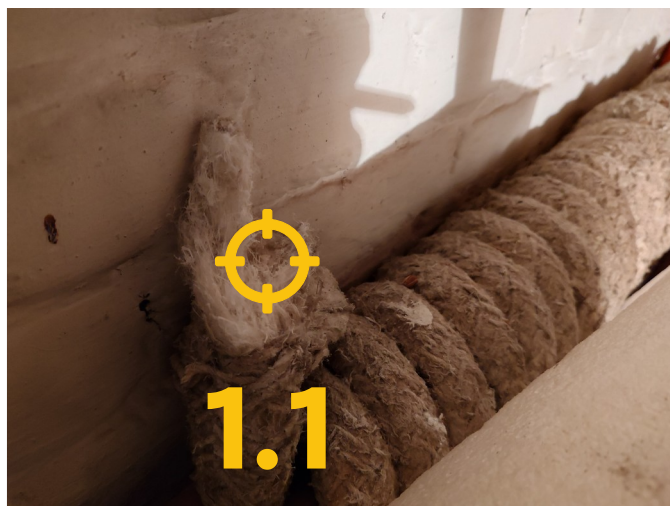
Dringend verwijderen

Eindbeoordeling materiaalrisico	Hoog materiaalrisico en/of hoge kans op vezelvrijgave
---------------------------------	---

Gebondenheid	Categorie 3: niet-hechtgebonden met weinig of geen matrix
Asbestsoort (vezeltype)	Alleen chrysotiel aanwezig
Asbestconcentratie	Hoog ($\geq 50\%$)
Afschermingsgraad van het gehele materiaal	Geheel of deels vrij aan de binnenlucht, maar geen contact met binnenluchtstromen
Toestand van het materiaal	Matig beschadigd, matig verweerd

#	Type	Referentie	Resultaat
1.1	Puntmonster	Mm03	Chrysotiel

Beschrijving	Koord rond cv leiding kelder
Omgeving	Binnen
Primaire drager	HVAC infrastructuur en uitrusting
Asbestmateriaal	Koord, lint, band, strip
Bindmiddel van asbestmateriaal	Weinig of geen bindmiddel (textiel, bevolking, ...)
Gebondenheid op basis van bindmiddel	Niet-hechtgebonden
Hoeveelheid (lengte - omtrek - aantal)	<ul style="list-style-type: none">• 3,00 m - 15,00 cm - 1 stuk
Totale oppervlakte	0,45 m ²
Eenvoudig bereikbaar	Ja
Bevestigingswijze	<ul style="list-style-type: none">• Los (al dan niet bedekt)
Identificatiemethode	Een monstername door de asbestdeskundige met laboanalyse door een asbestlabo.
Destructieve handeling voor identificatie	Nee

- Verwijder dit asbestmateriaal zo snel mogelijk. Volg de toestand goed op.

- Hermetische zone (erkend asbestverwijderaar)
Betreft een pure asbesttoepassing, niet gebonden, deze dient door een erkende firma in een hermetische zone verwijderd te worden wegens hoog risico op vrijkomen van asbest bij manipulaties.

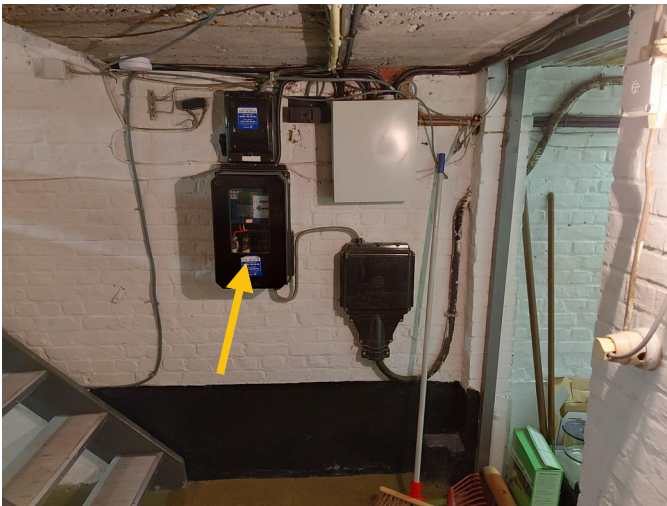
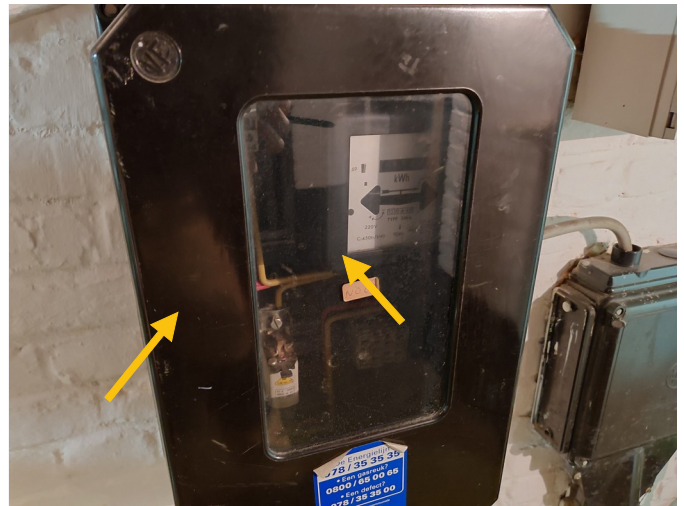
Zorgvuldig beheren

Laag materiaalrisico en/of verlaagde kans op vezelvrijgave

Gebondenheid	Categorie 1: hechtgebonden in oorsprong
Asbestsoort (vezeltype)	Crocidoliet aanwezig
Asbestconcentratie	Laag (< 50%)
Afschermingsgraad van het gehele materiaal	Geheel of deels vrij aan de binnenlucht, maar geen contact met binnenluchtstromen
Toestand van het materiaal	Onbeschadigd, niet verweerd

Beschrijving	Elektrische meter
Omgeving	Binnen
Primaire drager	Communicatie en elektrische infrastructuur en uitrusting
Asbestmateriaal	Plaat, paneel, tablet - Type Bakeliet
Bindmiddel van asbestmateriaal	Kunststof of -hars
Gebondenheid op basis van bindmiddel	Hecht
Hoeveelheid (oppervlakte - dikte - aantal)	<ul style="list-style-type: none">• 0,20 m² - 1,00 cm - 1 stuk
Totaal volume	0,002 m ³
Eenvoudig bereikbaar	Ja
Bevestigingswijze	<ul style="list-style-type: none">• Geklemd• Geschroefd
Identificatiemethode	<p>De asbestdeskundige beoordeelt het materiaal als asbestverdacht en dus asbesthoudend, en dit zonder monstername.</p> <p>Motivatie: De materialen behoren niet toe aan de eigenaar voor wie de asbestdeskundige de asbestinventaris uitvoert.</p>
Destructieve handeling voor identificatie	Nee
Opmerking	De hoeveelheid is een zo nauwkeurig mogelijke opmeting. Hieraan kunnen evenwel geen rechten worden ontleend.

- Zorg voor een veilig beheer. Vermijd het beschadigen van het asbestmateriaal. Controleer de toestand jaarlijks op wijzigingen.
- Voer bijkomende staalname(s) uit.

- Eenvoudige handelingen: mag via doe-het-zelf of door werknemer(s) met opleidingsattest eenvoudige handelingen
Te verwijderen door de netbeheerder. Deze toepassing kan door een werknemer die over een opleidingsattest eenvoudige handelingen beschikt verwijderd worden indien er geen verhoogd risico op vrijgave van asbestvezels (max. concentratie 0,01 vezels/cm³ - CODEX Art. VI.3-54) ontstaat en de toepassing voorafgaand wordt gefixeerd/bevochtigd; de individuele elementen zonder machinale werktuigen (boormachine, slijpschijf, hogedrukreiniger,...) en zonder breken of gooien een voor een losgemaakt worden; en ten slotte dubbel en luchtdicht verpakt weggevoerd worden naar een erkend afvalpunt (recyclagepark).

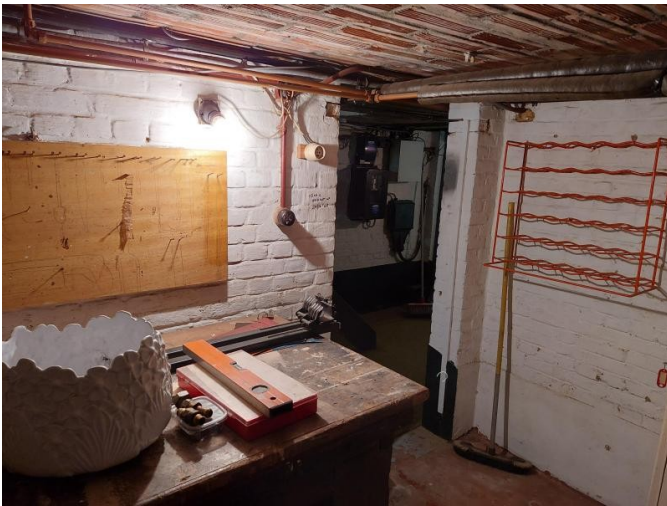
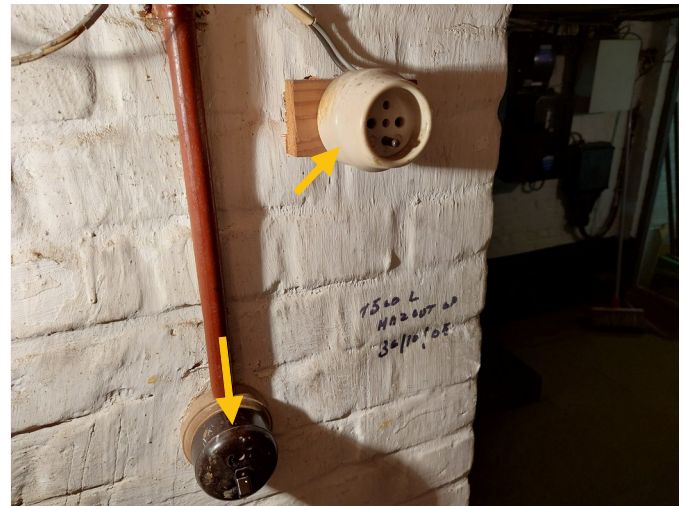
Zorgvuldig beheren

Laag materiaalrisico en/of verlaagde kans op vezelvrijgave

Gebondenheid	Categorie 1: hechtgebonden in oorsprong
Asbestsoort (vezeltype)	Crocidoliet aanwezig
Asbestconcentratie	Laag (< 50%)
Afschermingsgraad van het gehele materiaal	Geheel of deels vrij aan de binnenlucht, maar geen contact met binnenluchtstromen
Toestand van het materiaal	Onbeschadigd, niet verweerd

Beschrijving	Bakeliet schakelaars/stopcontacten
Omgeving	Binnen
Primaire drager	Communicatie en elektrische infrastructuur en uitrusting
Asbestmateriaal	Plaat, paneel, tablet - Type Bakeliet
Bindmiddel van asbestmateriaal	Kunststof of -hars
Gebondenheid op basis van bindmiddel	Hecht
Hoeveelheid (oppervlakte - dikte - aantal)	• 0,10 m ² - 1,00 cm - 26 stuks
Totaal volume	0,026 m ³
Eenvoudig bereikbaar	Ja
Bevestigingswijze	• Geschroefd
Identificatiemethode	De asbestdeskundige beoordeelt het materiaal als asbestverdacht en dus asbesthoudend, en dit zonder monstername. Motivatie: De monstername brengt andere schade aan dan schade die inherent is aan de monstername.
Destructieve handeling voor identificatie	Nee
Opmerking	De hoeveelheid is een zo nauwkeurig mogelijke opmeting. Hieraan kunnen evenwel geen rechten worden ontleend. Zowel witte, bruine als zwarte bakeliet kan asbesthoudend zijn. Staalname ter onderzoek is niet mogelijk zonder inherente schade toe te brengen.

- Zorg voor een veilig beheer. Vermijd het beschadigen van het asbestmateriaal. Controleer de toestand jaarlijks op wijzigingen.
- Voer bijkomende staalname(s) uit.

- Eenvoudige handelingen: mag via doe-het-zelf of door werknemer(s) met opleidingsattest eenvoudige handelingen
Deze toepassing kan door een aannemer die over een opleidingsattest eenvoudige handelingen beschikt of door een particulier (doe-het-zelf), verwijderd worden indien er geen verhoogd risico op vrijgave van asbestvezels (max. concentratie 0,01 vezels/cm³ - CODEX Art. VI.3-54) ontstaat en de toepassing voorafgaand wordt gefixeerd/bevochtigd; de individuele elementen zonder machinale werktuigen (boormachine, slijpschijf, hogedrukreiniger,...) en zonder breken of gooien een voor een losgemaakt worden; en ten slotte dubbel en luchtdicht verpakt weggevoerd worden naar een erkend afvalpunt (recyclagepark).

Deze kunnen eenvoudig vervangen worden door nieuwe exemplaren.

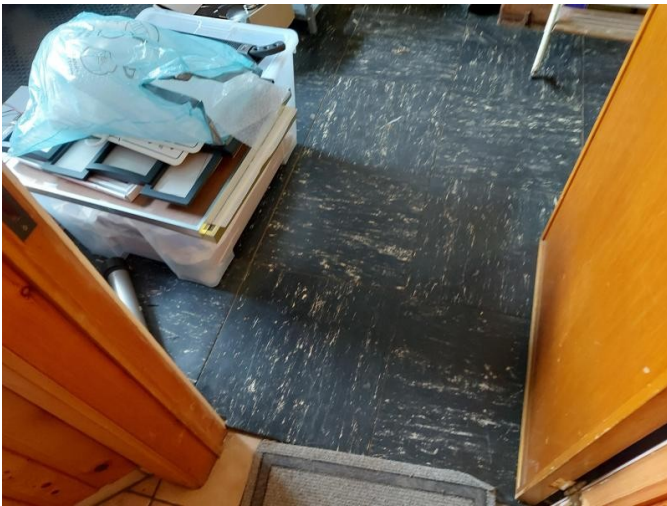
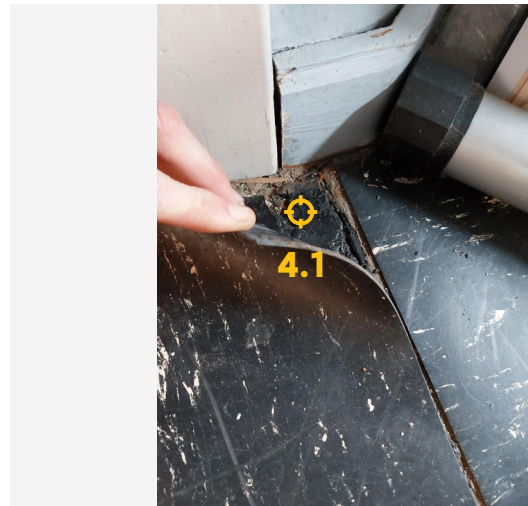
Zorgvuldig beheren

Let op, wanneer de vloer in de garage verwijderd wordt, dient deze ook als asbesthoudend te worden gezien, gezien er resten van de asbesthoudende lijm aan deze teges bijven kleven.

Eindbeoordeling materiaalrisico	Zeer laag materiaalrisico en/of zeer lage kans op vezelvrijgave
---------------------------------	---

Gebondenheid	Categorie 1: hechtgebonden in oorsprong
Asbestsoort (vezeltype)	Alleen chrysotiel aanwezig
Asbestconcentratie	Laag (< 50%)
Afschermingsgraad van het gehele materiaal	Stootvaste afscherming of omkasting
Toestand van het materiaal	Licht beschadigd, licht verweerd. Intacte calciumsilicaatplaat of materiaal met categorie 3-gebondenheid

#	Type	Referentie	Resultaat
4.1	Puntmonster	Mm08	Chrysotiel

Beschrijving	Tegellijm kunststof tegels garage
Omgeving	Binnen
Primaire drager	Vloer
Asbestmateriaal	In-situ afwerkingslagen - Lijm laag
Bindmiddel van asbestmateriaal	Lijm
Gebondenheid op basis van bindmiddel	Hecht
Hoeveelheid (oppervlakte - dikte - aantal)	<ul style="list-style-type: none">• 15,00 m² - 2,00 mm - 1 stuk
Totaal volume	0,03 m ³
Eenvoudig bereikbaar	Ja
Bevestigingswijze	<ul style="list-style-type: none">• Verlijmd, ingegoten, versmeerd
Identificatiemethode	Een monstername door de asbestdeskundige met laboanalyse door een asbestlabo.
Destructieve handeling voor identificatie	Nee
Opmerking	De hoeveelheid is een zo nauwkeurig mogelijke opmeting. Hieraan kunnen evenwel geen rechten worden ontleend.

- Zorg voor een veilig beheer. Vermijd het beschadigen van het asbestmateriaal. Controleer de toestand jaarlijks op wijzigingen.

- Hermetische zone (erkend asbestverwijderaar)
Deze toepassing kan enkel door een erkende asbestverwijderaar via de methodiek van hermetische zone verwijderd worden omdat verwijdering via de methodiek van eenvoudige handelingen en/of couveusezakmethode niet mogelijk is; en er automatisch een verhoogd risico op vrijgave van asbestvezels (max. concentratie 0,01 vezels/cm - CODEX Art. VI.3-54) ontstaat. (Bron: CODEX - Art. VI.3-61.- par 1.)

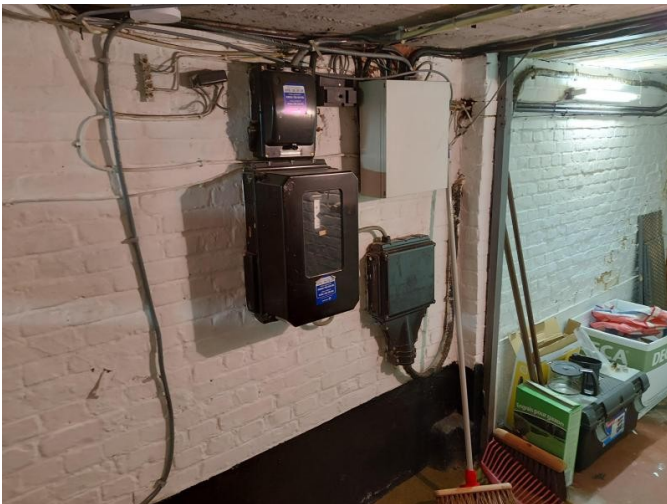
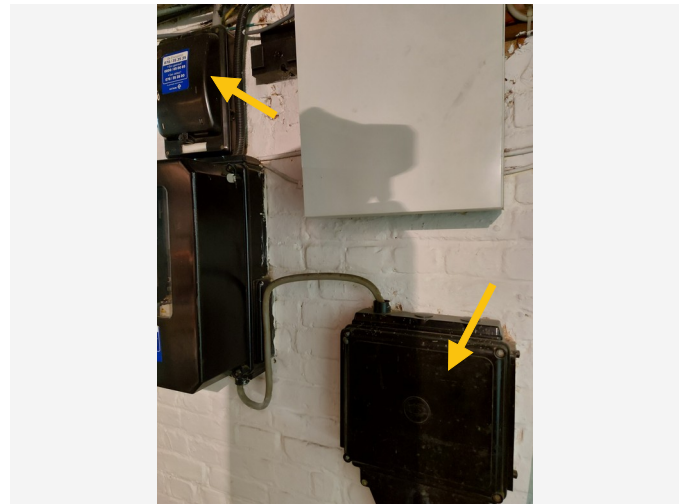
Zorgvuldig beheren

Beschrijving	Bakeliet schakelkast
Omgeving	Binnen
Primaire drager	Communicatie en elektrische infrastructuur en uitrusting
Asbestmateriaal	Plaat, paneel, tablet - Type Bakeliet
Bindmiddel van asbestmateriaal	Kunststof of -hars
Gebondenheid op basis van bindmiddel	Hecht
Hoeveelheid (oppervlakte - dikte - aantal)	• 0,10 m ² - 1,00 cm - 1 stuk
Totaal volume	0,001 m ³
Eenvoudig bereikbaar	Ja
Bevestigingswijze	• Geschroefd
Identificatiemethode	<p>De asbestdeskundige beoordeelt het materiaal als asbestverdacht en dus asbesthoudend, en dit zonder monstername.</p> <p>Motivatie: De monstername brengt andere schade aan dan schade die inherent is aan de monstername.</p>
Destructieve handeling voor identificatie	Nee
Opmerking	De hoeveelheid is een zo nauwkeurig mogelijke opmeting. Hieraan kunnen evenwel geen rechten worden ontleend.

- Zorg voor een veilig beheer. Vermijd het beschadigen van het asbestmateriaal. Controleer de toestand jaarlijks op wijzigingen.
- Voer bijkomende staalname(s) uit.

- Eenvoudige handelingen: mag via doe-het-zelf of door werknemer(s) met opleidingsattest eenvoudige handelingen
Deze toepassing kan door een aannemer die over een opleidingsattest eenvoudige handelingen beschikt of door een particulier (doe-het-zelf), verwijderd worden indien er geen verhoogd risico op vrijgave van asbestvezels (max. concentratie 0,01 vezels/cm³ - CODEX Art. VI.3-54) ontstaat en de toepassing voorafgaand wordt gefixeerd/bevochtigd; de individuele elementen zonder machinale werktuigen (boormachine, slijpschijf, hogedrukreiniger,...) en zonder breken of gooien een voor een losgemaakt worden; en ten slotte dubbel en luchtdicht verpakt weggevoerd worden naar een erkend afvalpunt (recyclagepark).

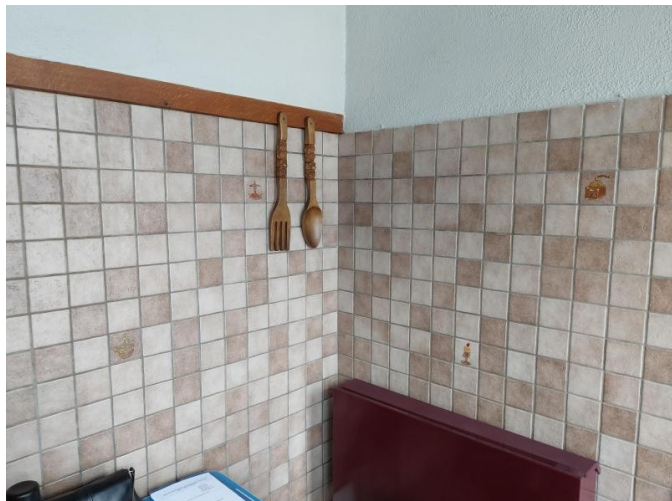
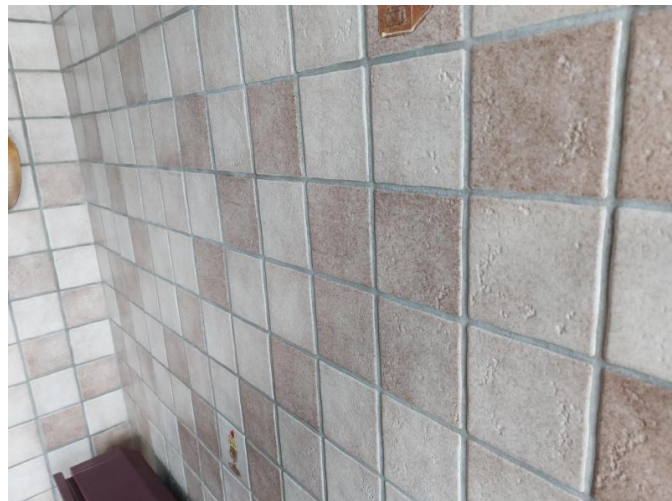
Fiche 10: Niet waarneembare tegellijm achter wandtegels in badkamer keuken en wc

Informatie over een materiaal dat de asbestdeskundige niet kan waarnemen of vaststellen

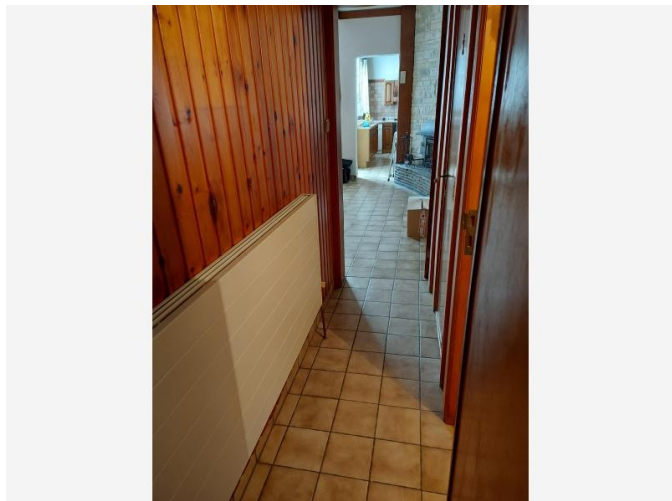
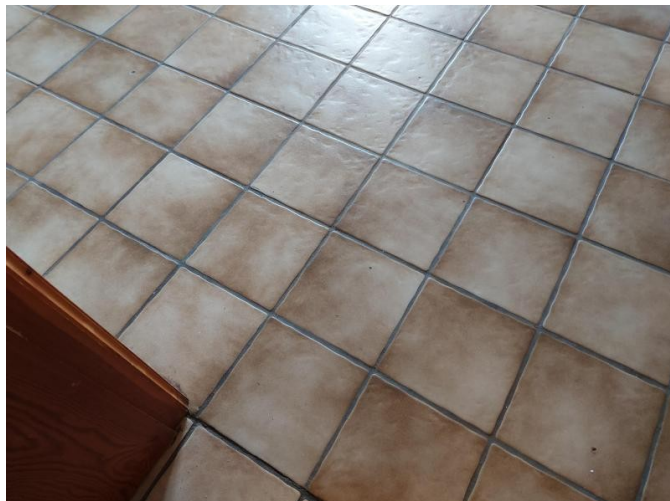
Fiche 11: Niet waarneembare tegellijm onder vloertegels badkamer keuken en wc.

Informatie over een materiaal dat de asbestdeskundige niet kan waarnemen of vaststellen

Basis voor advies	Beoordeling op basis van expertise, zonder een vaststelling door de asbestdeskundige.
Primaire drager	Bodem
(Asbest)materiaal	In-situ afwerkingslagen - Lijmlaag
Bindmiddel	Lijm
Gebondenheid bindmiddel	Hecht

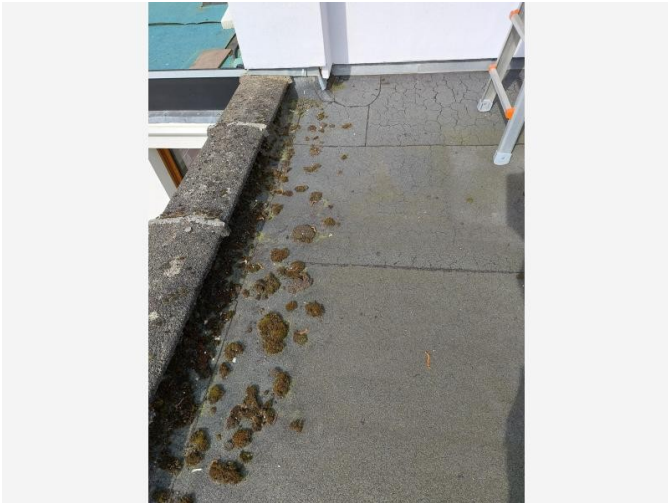
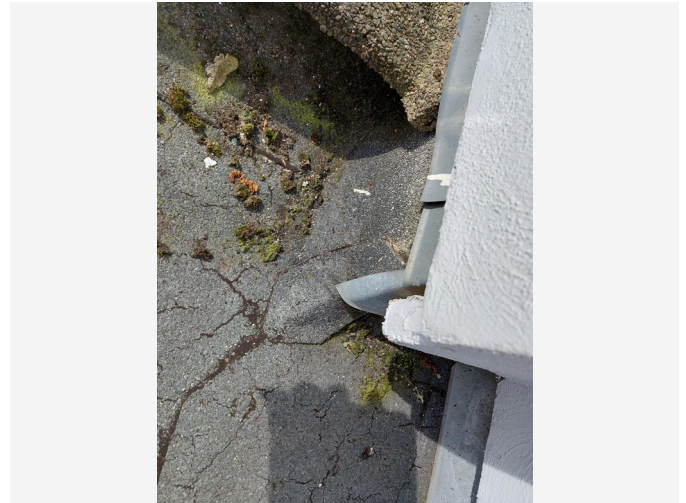
Fiche 13: Roofing platte daken

Geen asbest

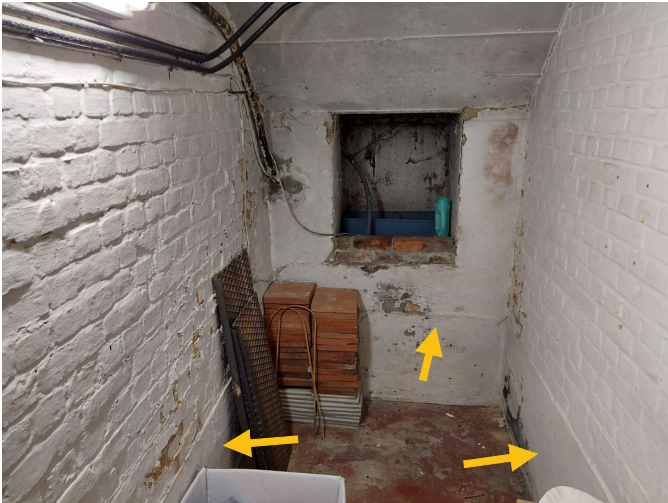
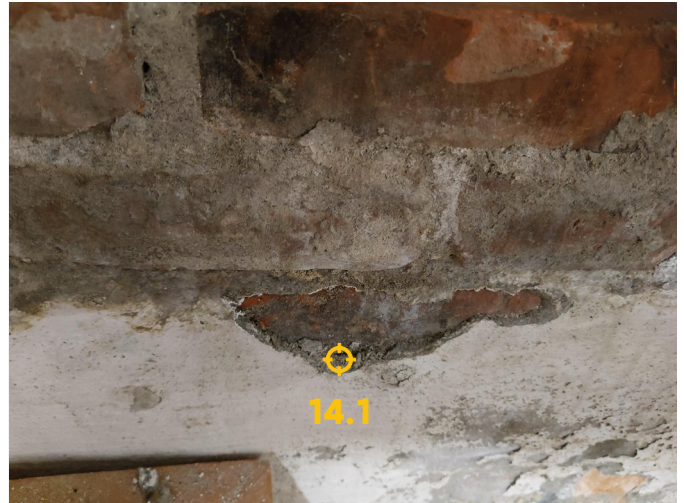
Fiche 14: Cementen smeerlaag binnen

Geen asbest

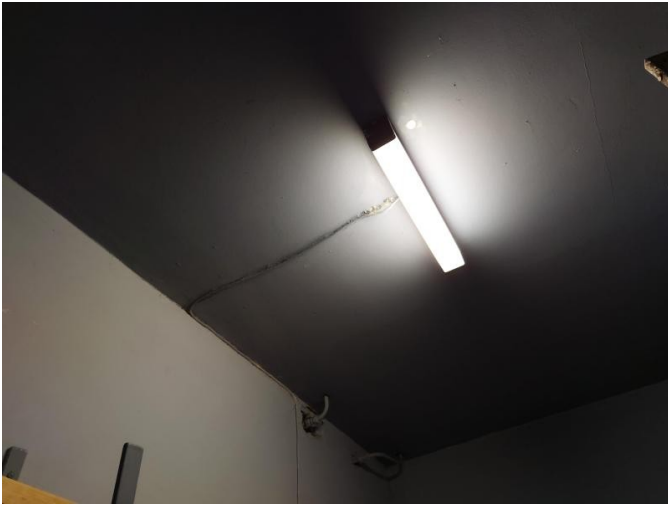
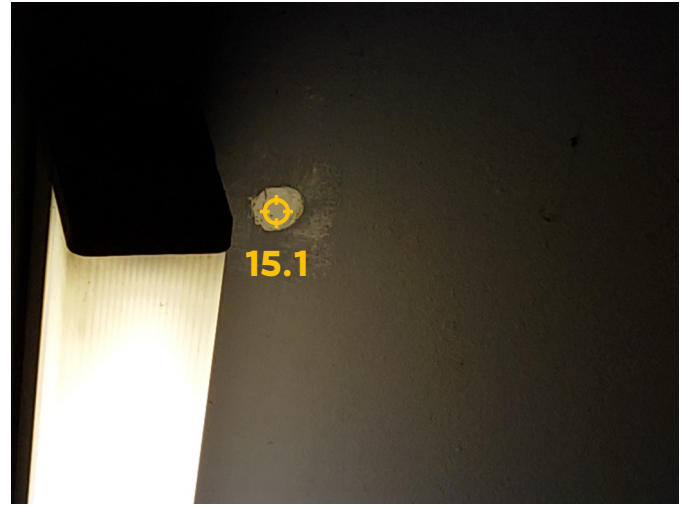
Fiche 15: Pleisterwerk plafonds

Geen asbest

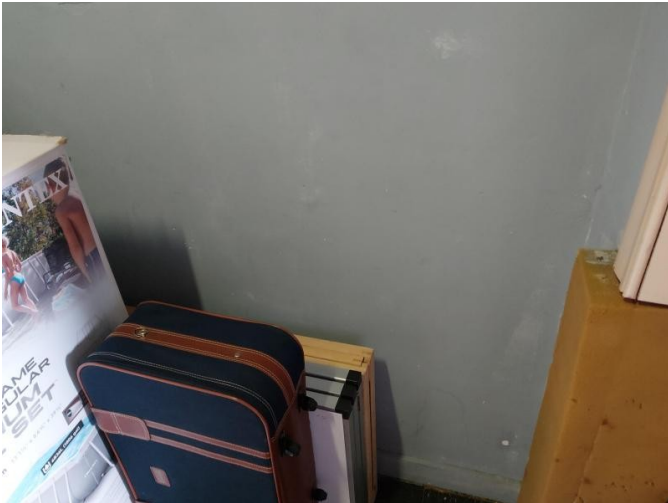
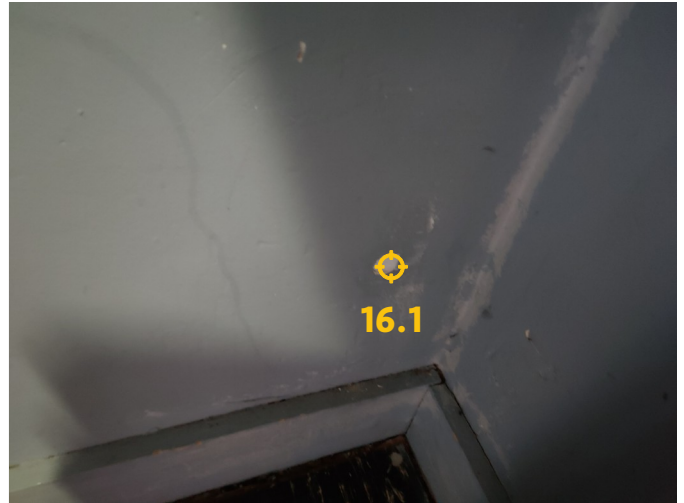
Fiche 16: Pleisterwerk wanden

Geen asbest

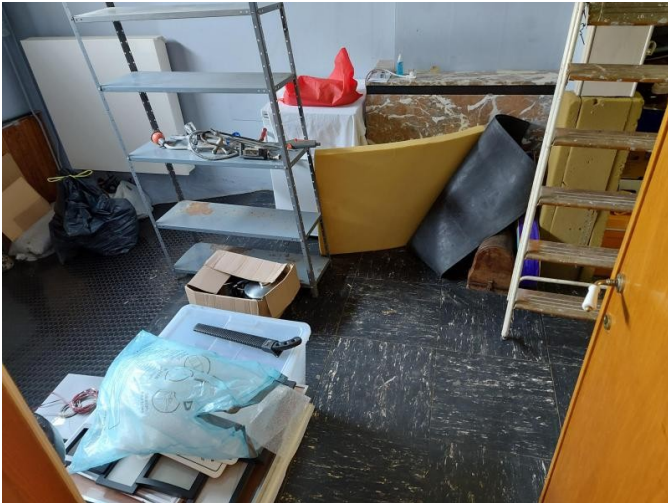
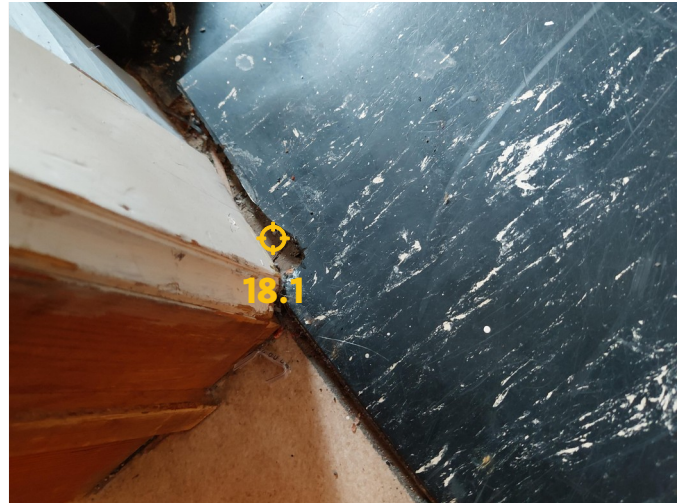
Fiche 18: Kunststof vloertegels garage

Geen asbest

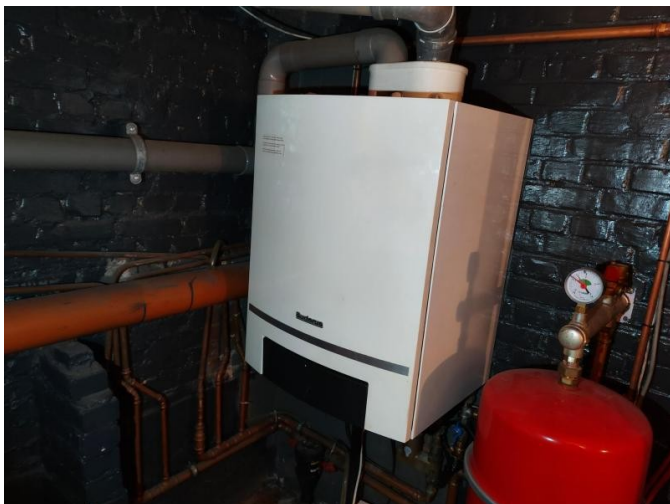
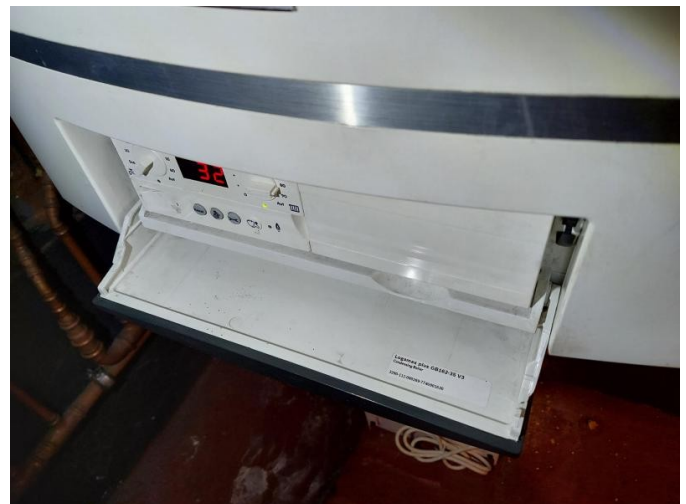
Beschrijving	Notitie	Terug te vinden op plannen
Fiche 19: CV-ketel (niet verdacht)	De CV-ketel is een condenserende ketel van het merk Buderus, en is asbestvrij.	Plan 1.1: Kelder
Fiche 20: Rookgaskanaal (niet verdacht)	Dit rookgaskanaal is niet-asbestverdacht. Mocht in de toekomst bij verwijdering blijken dat er binnenin nog een cementen buis is, is deze als asbestverdacht beschouwd en verder onderzocht te worden.	Plan 1.1: Kelder
