# Asbestinventarisatattest

Lode Baekelmanslaan 5, 2950 Kapellen

Attestnummer : 20260821-000288.000

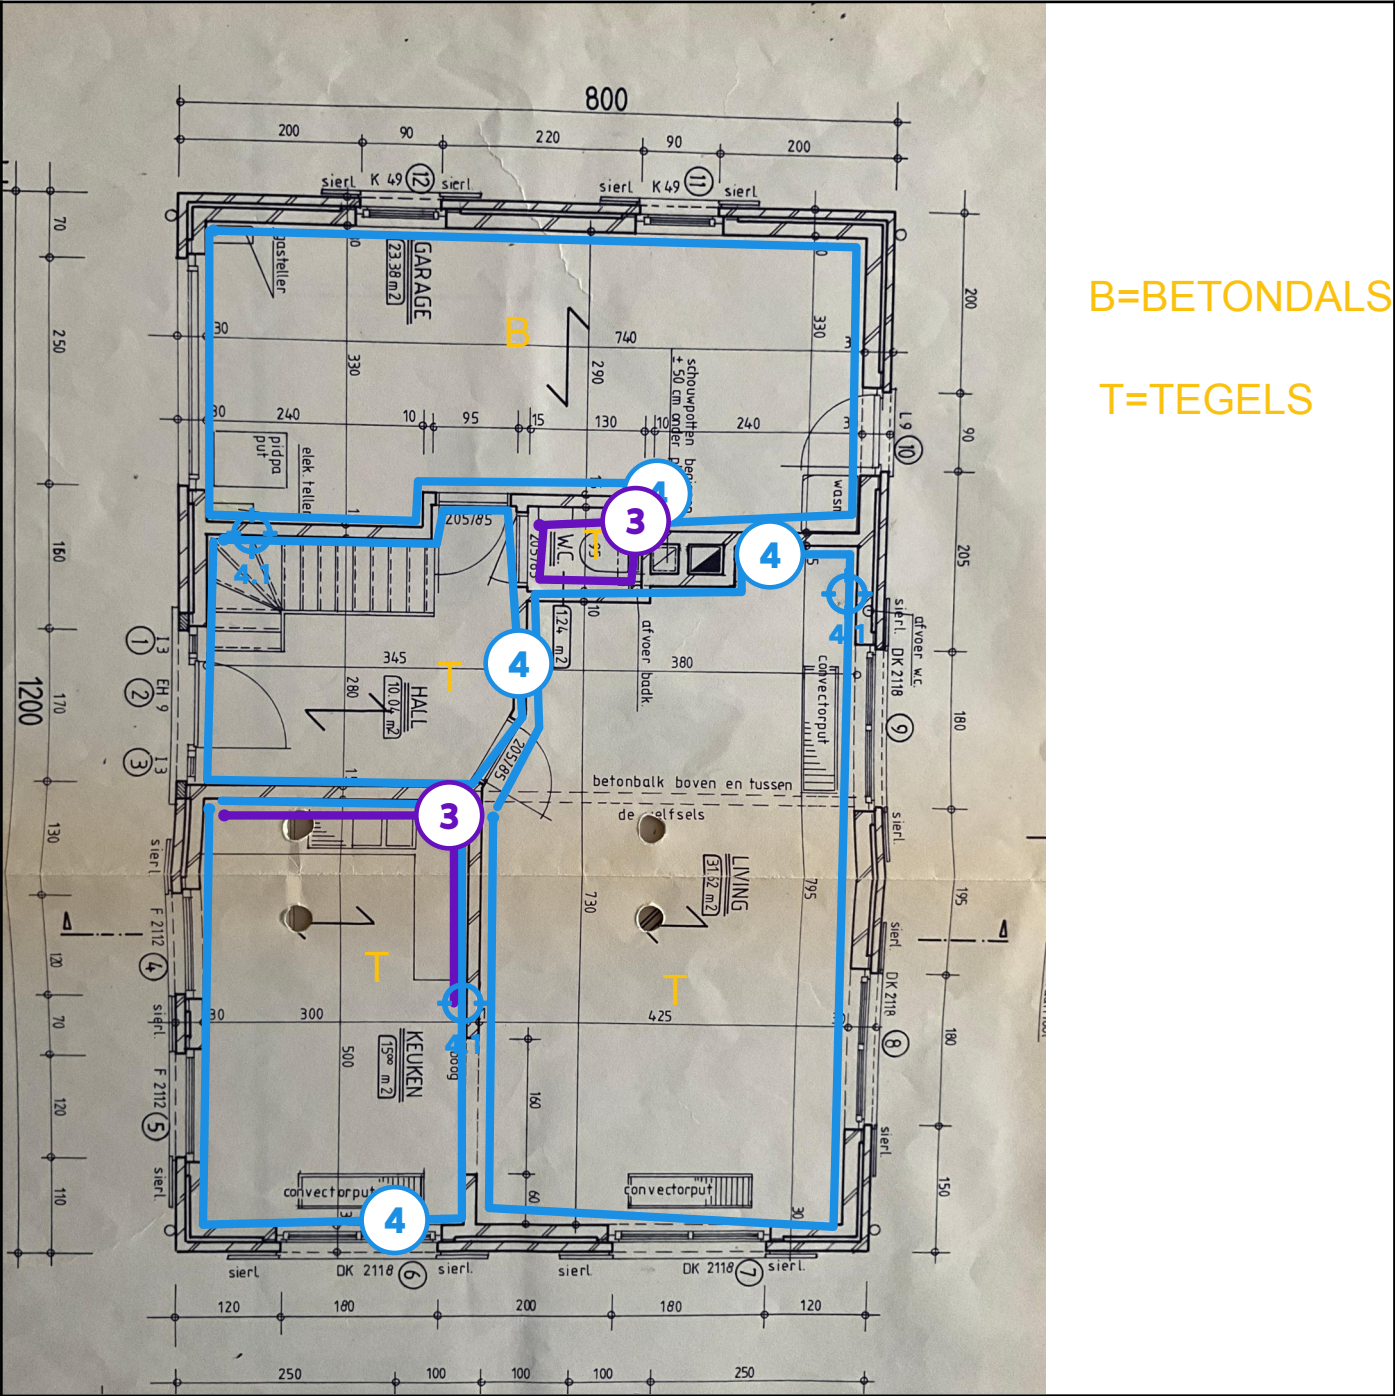
# Plan 1.1: plan gelijkvloers

Vloeren in goede staat. Vloeren kunnen vastgelijmd zijn met asbesthoudende lijm, destructief onderzoek is aangewezen bij renovatie, vooraf staal laten nemen om asbesthoudende lijm uit te sluiten

Tegels in goede staat. Indien bij renovatie de tegels worden verwijderd en deze zijn vastgelijmd, kunnen de tegels vastgelijmd zijn met asbesthoudende lijm, destructief onderzoek is aangewezen bij renovatie, vooraf staal laten nemen om asbesthoudende lijm al dan niet uit te sluiten.

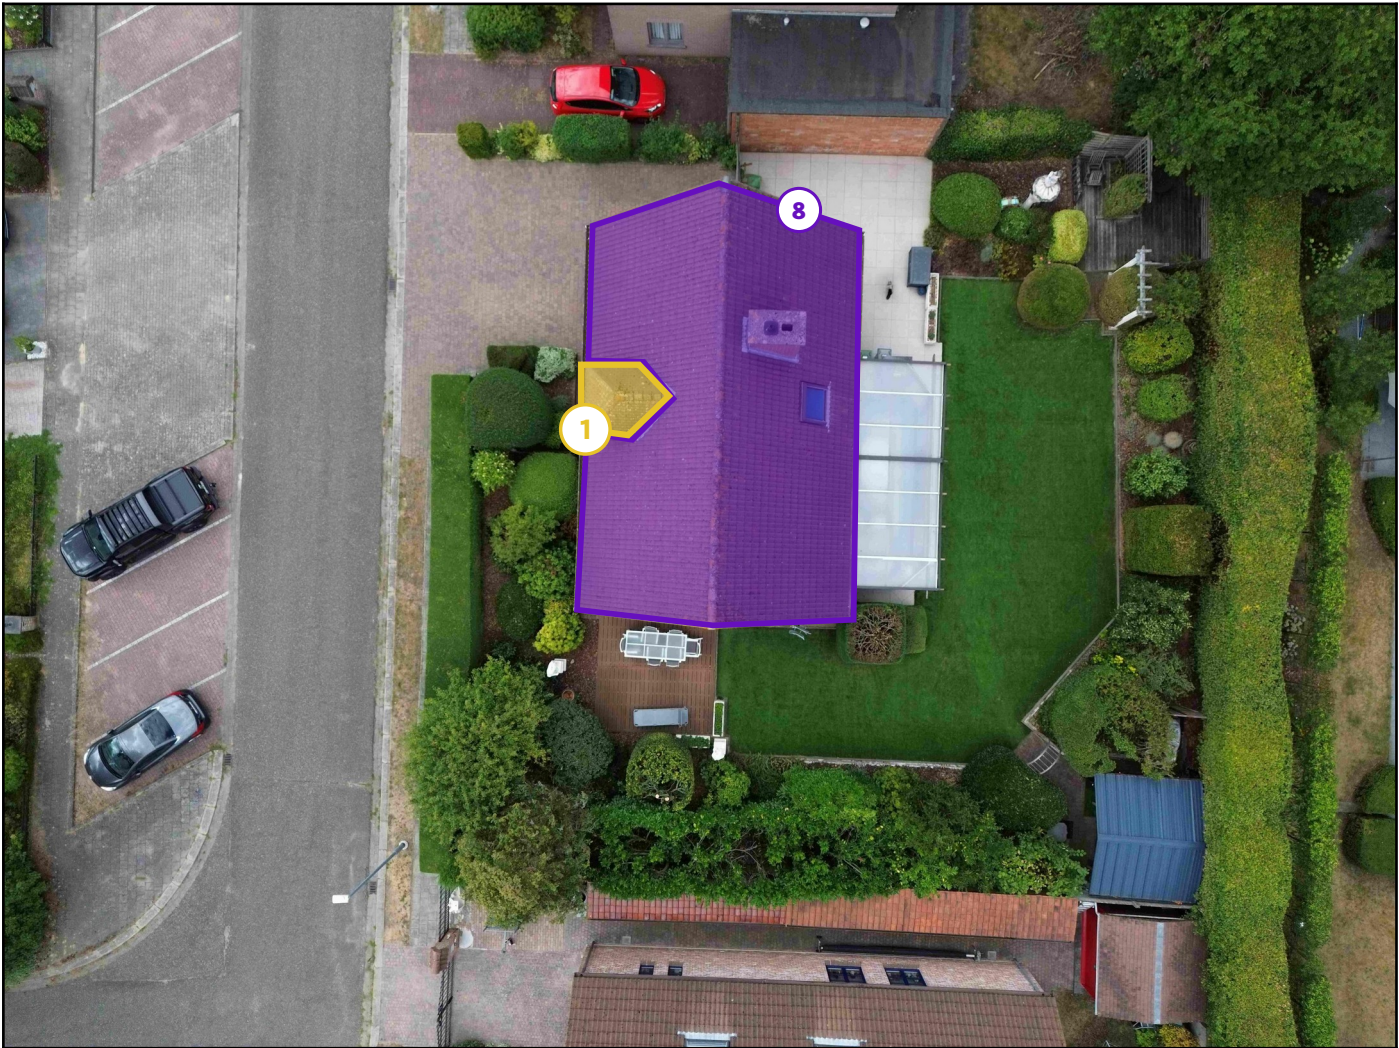
# Plan 1.4: dakoverzicht

| Beschrijving | Type | Actie |
|---|---|---|
| 1. Dakleien | Asbestmateriaal | Zorgvuldig beheren |

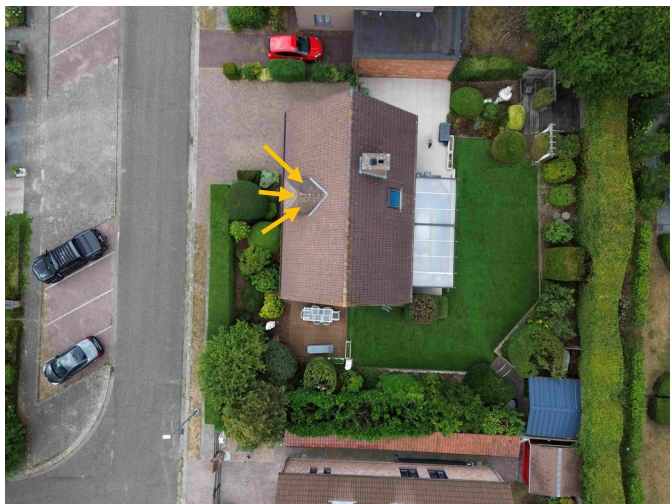
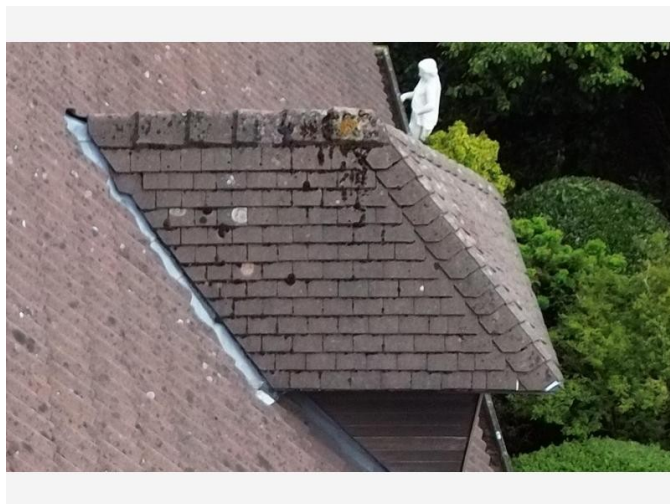
Overzichtsfoto

Detailfoto

Het asbestmateriaal valt onder de mijlpaal van 2040.

| Eindbeoordeling materiaalisico | Laag materiaalisico en/of verlaagde kans op vezelvrijgave |

| Toestand van het materiaal | Licht beschadigd, licht verweerd. Intacte calciumsilicaatplaat of materiaal met categorie 3-gebondenheid |

| Asbestmateriaal | Dak- en gevelbekleding - Lei, shingle |
| Identificatiemethode | <p>De asbestdeskundige beoordeelt het materiaal als asbestverdacht en dus asbesthoudend, en dit zonder monstername.</p> <p>Motivatie: Er is een onderzoeksbepmerking die monstername verhindert; De ruimte of het materiaal bevindt zich hoger dan 3,5 meter vanaf een vaste ondergrond.</p> |
| Opmerking | <p>Oppervlakte is indicatief (de opgegeven hoeveelheden mogen niet gebruikt worden als maatstaf van heffing).</p> <p>De dakkapel leien konden niet bemonsterd worden op een veilige manier, hoger dan 3,5 meter vanaf vaste ondergrond.</p> |

- Zorg voor een veilig beheer. Vermijd het beschadigen van het asbestmateriaal. Controleer de toestand jaarlijks op wijzigingen.
- Voer bijkomende staalname(s) uit.

- Eenvoudige handelingen: mag via doe-het-zelf of door werknemer(s) met opleidingsattest eenvoudige handelingen  
Bevochtigt de dakleien vooraleer deze voorzichtig te verwijderen. Ze moeten één voor één voorzichtig worden losgemaakt zonder te breken, scheuren of te slijpen. Verpak de dakleien goed: Verpak de leien goed in plastic folie of zakken die speciaal voor asbest zijn bedoeld en breng het naar een erkend afvalverwerkingsbedrijf dat asbest kan verwerken of naar het containerpark indien dit in uw gemeente is toegelaten.

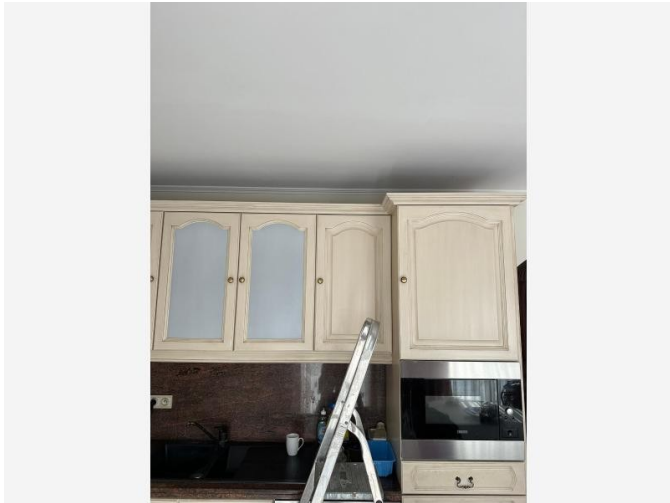
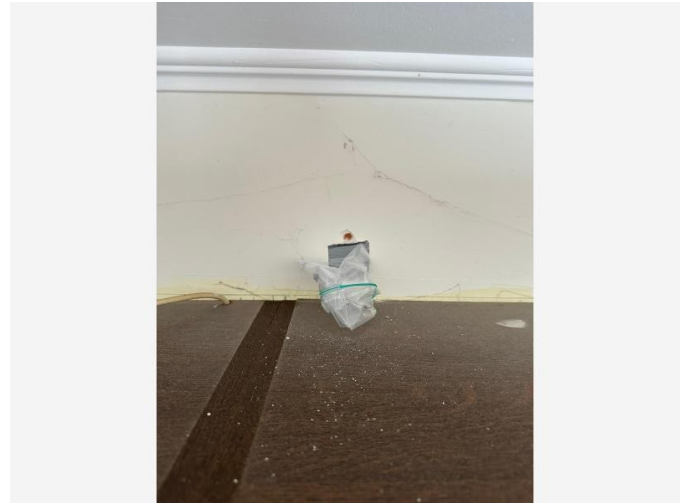
## Fiche 4: pleisterwerk wanden

Geen asbest

| # | Type | Referentie | Resultaat |
|---|---|---|---|
| 4.1 | Mengmonster | 1 | Geen asbest |

| Opmerking | <p>Oppervlakte en dikte zijn indicatief. (de opgegeven hoeveelheden mogen niet gebruikt worden als maatstaf van heffing).</p> <p>Muurpleister bemonsterd in de keuken, inkomhal, badkamer en slaapkamer.</p> |

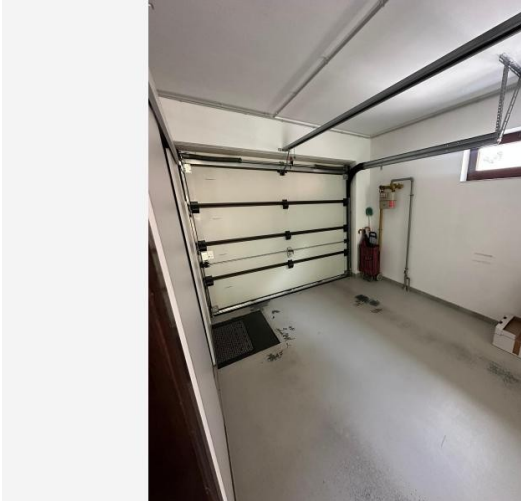
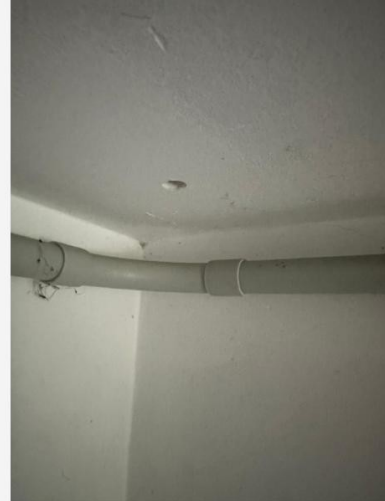
## Fiche 5: pleisterwerk plafond

Geen asbest

| # | Type | Referentie | Resultaat |
|---|---|---|---|
| 5.1 | Mengmonster | 2 | Geen asbest |

| Opmerking | <p>oppervlakte en dikte zijn indicatief. (de opgegeven hoeveelheden mogen niet gebruikt worden als maatstaf van heffing).</p> <p>Plafond bemonsterd in garage, inkomhal, keuken.</p> |

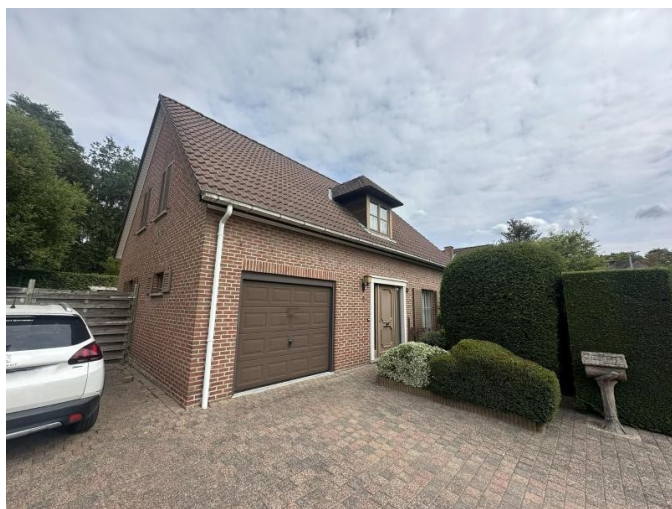
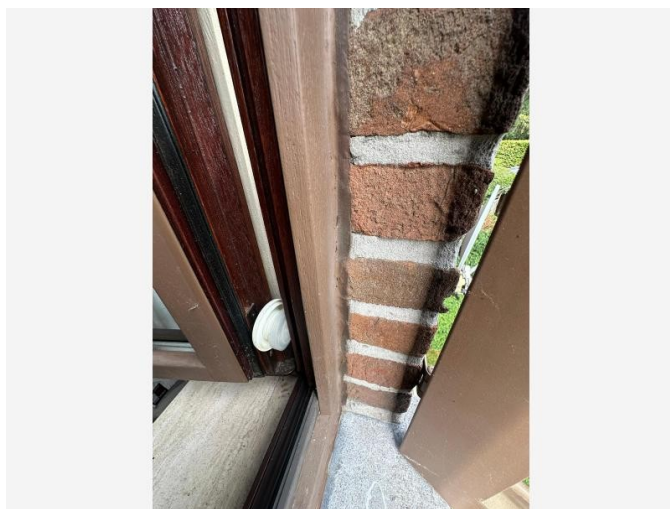
### Fiche 6: mastiek tussen raamprofiel-muur buiten

| Beschrijving | Notitie | Terug te vinden op plannen |
|---|---|---|
| Fiche 6: mastiek tussen raamprofiel-muur buiten | De afdichtingskit van het schrijnwerk zijn siliconen. | - |

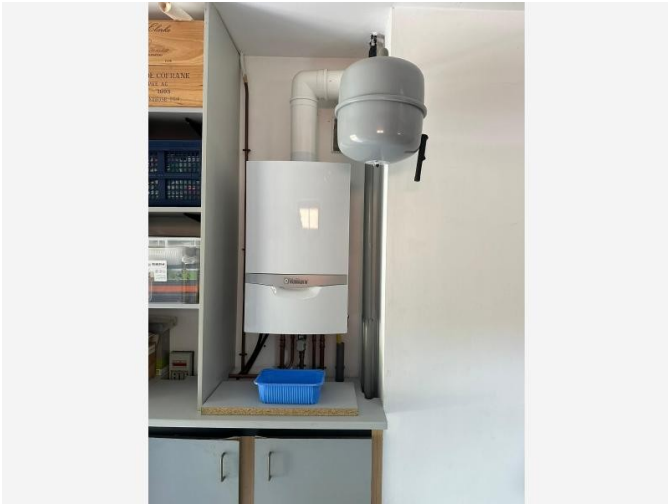
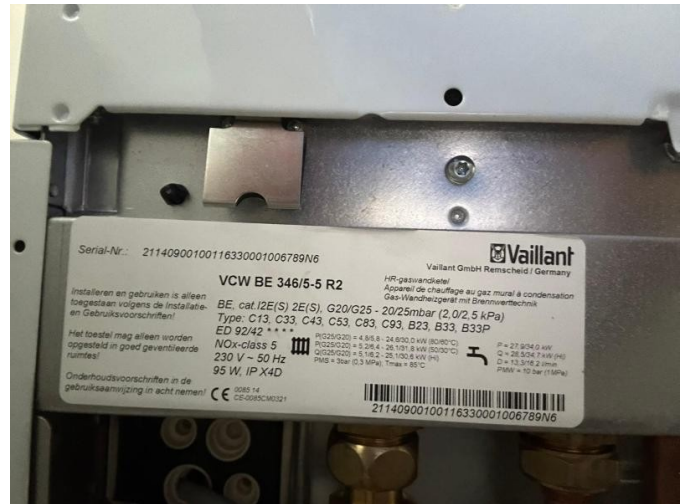
## Fiche 7: verwarmingsketel

| Beschrijving | Notitie | Terug te vinden op plannen |
|---|---|---|
| Fiche 7: verwarmingsketel | Ketel is nieuw geplaatst in 2014 | - |

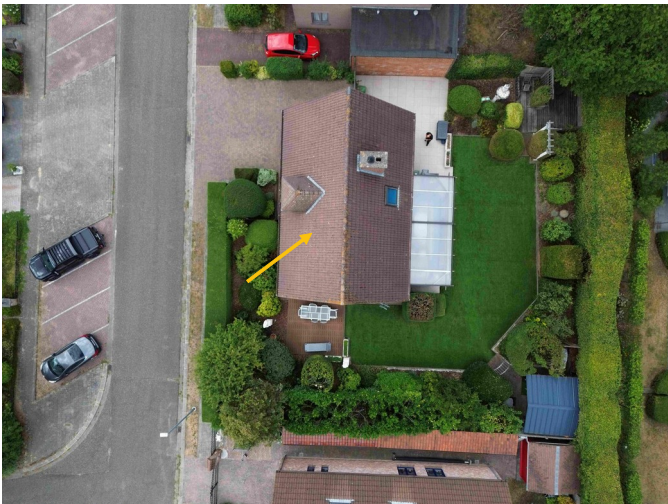
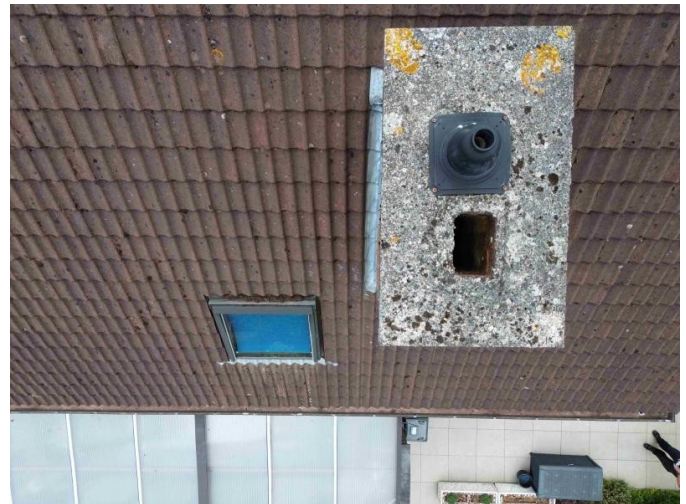
## Fiche 8: dakbedekking woning

| Beschrijving | Notitie | Terug te vinden op plannen |
|---|---|---|
| Fiche 8: dakbedekking woning | dakpannen | Plan 1.4: dakoverzicht |

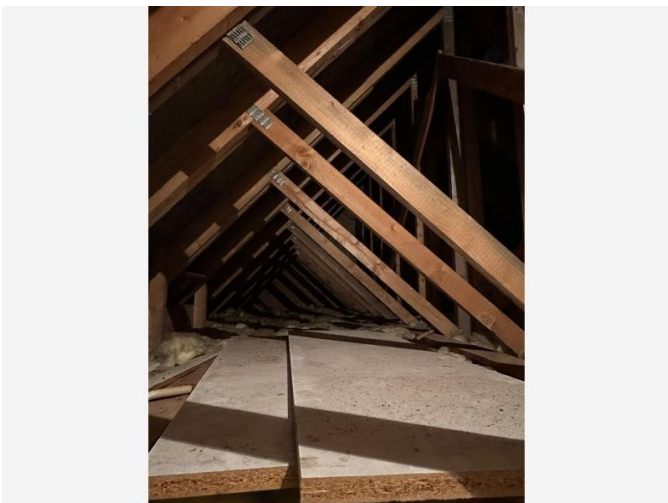
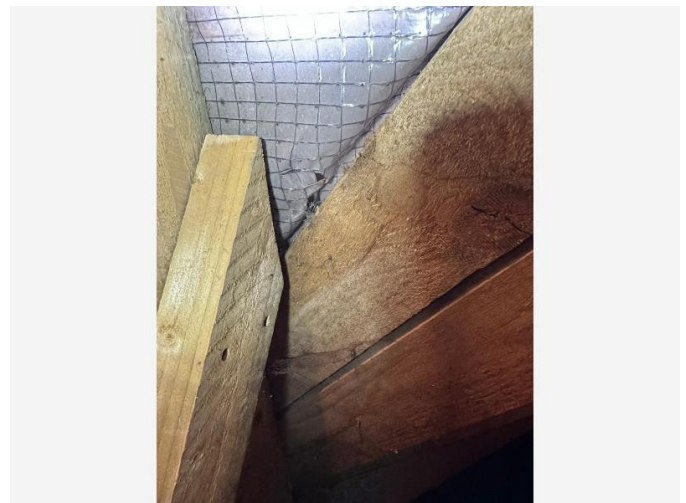
## Fiche 9: onderdak

| Beschrijving | Notitie | Terug te vinden op plannen |
|---|---|---|
| Fiche 9: onderdak | Het onderdak is gewapende pvc | Plan 1.5: dakoverzicht |

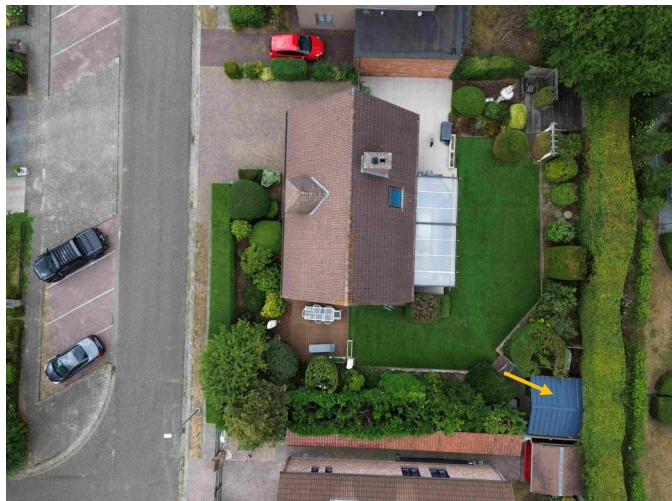
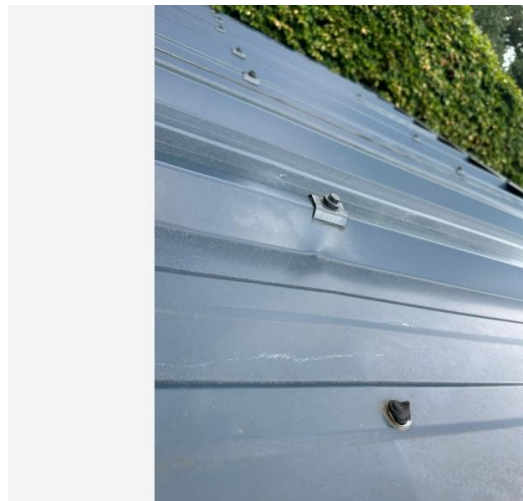
## Fiche 10: dakbedekking tuinhuis

| Beschrijving | Notitie | Terug te vinden op plannen |
|---|---|---|
| Fiche 10: dakbedekking tuinhuis | metalen golfplaten dak | Plan 2.1: dak tuinberging |
