# Asbestinventarisatetest

Bisschoppenhoflaan 134, 2100 Antwerpen  
Gemeenschappelijke delen

Attestnummer : 20250605-000405.000

**Niet-asbestveilig**

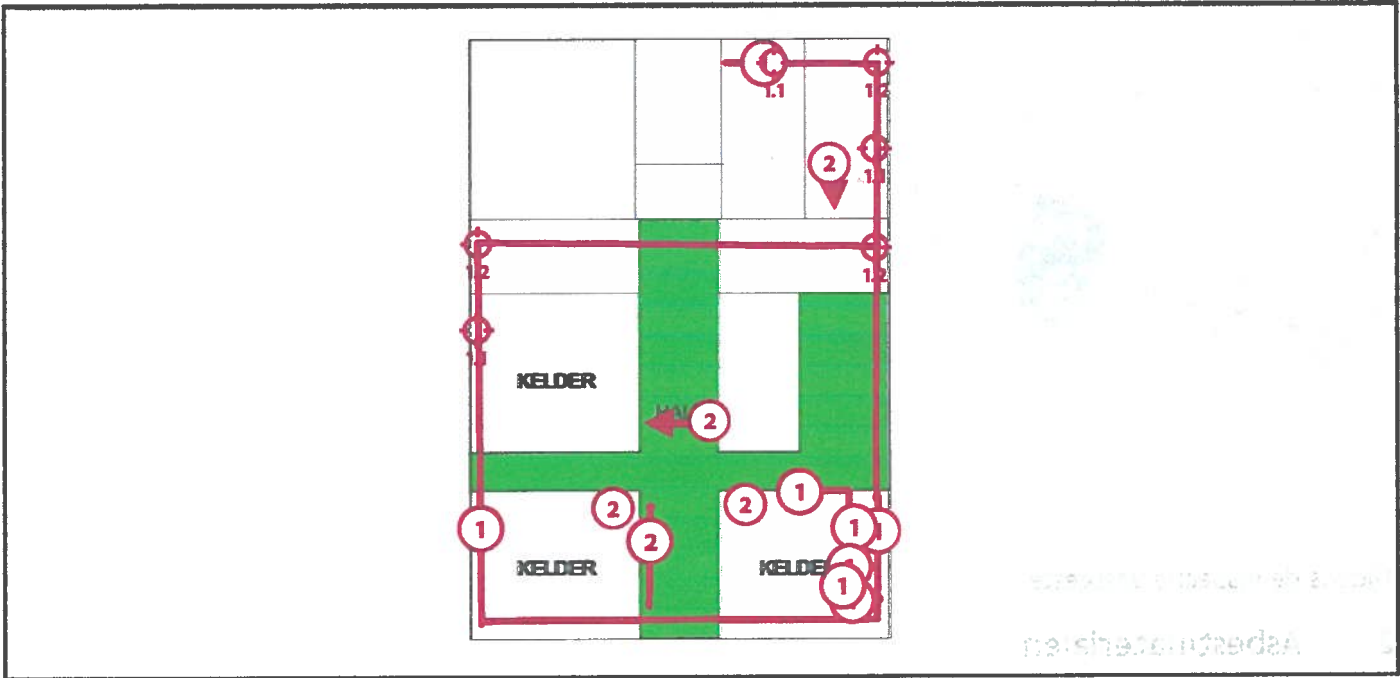
Legende van plan 1.1: Kelder

| Beschrijving | Type | Actie |
|---|---|---|
| 1. Leidingisolatie | Asbestmateriaal | Dringend verwijderen |
| 2. Elektra infrastructuur | Asbestmateriaal | Dringend verwijderen |

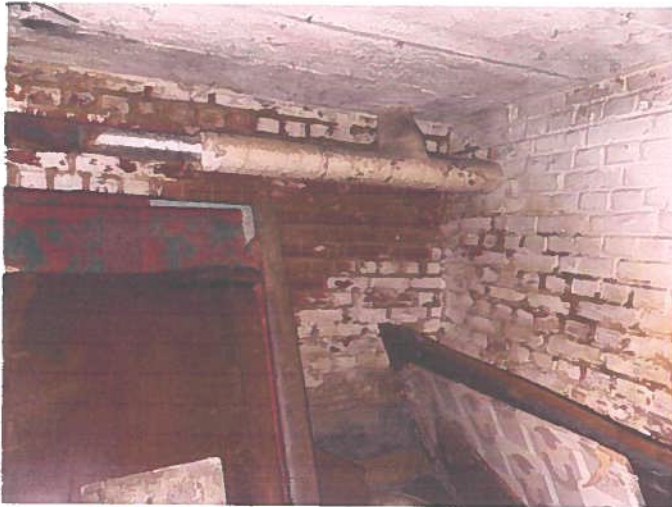
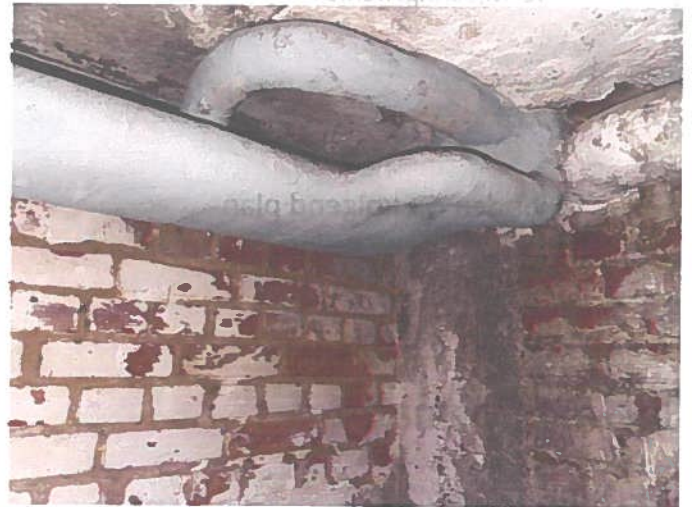
| Eindbeoordeling materiaalrisico | Hoog materiaalrisico en/of hoge kans op vezelvrijgave |

| Gebondenheid | Categorie 2: niet-hechtgebonden met matrix |
| Asbestsoort (vezeltype) | Amfibool aanwezig, uitgezonderd crocidoliet |
| Asbestconcentratie | Hoog ( $\geq 50\%$ ) |
| Afschermingsgraad van het gehele materiaal | Geheel of deels (ook) vrij aan binnenluchtstromen |
| Toestand van het materiaal | Matig beschadigd, matig verweerd |

| # | Type | Referentie | Resultaat |
|---|---|---|---|
| 1.1 | Mengmonster | 435833 - R | Amosiet, Chrysotiel |
| 1.2 | Mengmonster | 435834 - B | Amosiet, Chrysotiel |

| Beschrijving | Leidingisolatie |
| Asbestmateriaal | In-situ afwerkingslagen - Thermische isolatie |

Het asbestmateriaal valt onder de mijlpaal van 2034.

Dringend verwijderen

- Zorg voor een veilig beheer. Vermijd het beschadigen van het asbestmateriaal. Controleer de toestand jaarlijks op wijzigingen.
- Sluit de ruimte luchtdicht af en vermijd het betreden van de ruimte.
- Verwijder dit asbestmateriaal zo snel mogelijk. Volg de toestand goed op.
- Voer binnenluchtmetingen uit om actuele blootstellingsrisico's in de binnenlucht te monitoren.

- Hermetische zone (erkend asbestverwijderaar)  
De verwijdering van de leidingisolatie in asbest gebeurt in "hermetisch" afgesloten zone (gewoonlijk met behulp van kunststof schermen die op kepers worden aangebracht), die in onderdruk worden gebracht om te vermijden dat lucht naar buiten wordt getrokken wanneer het scherm scheurt.

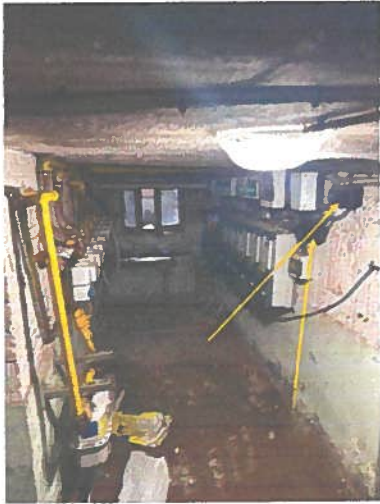
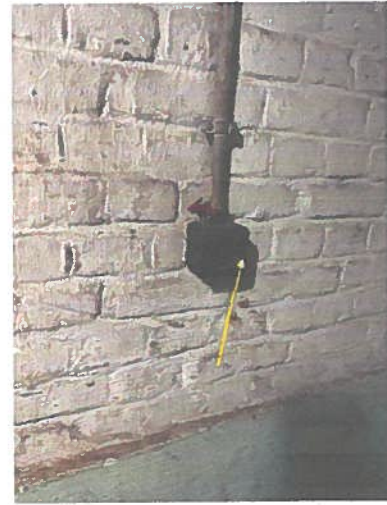
| Eindbeoordeling materiaalrisico | Hoog materiaalrisico en/of hoge kans op vezelvrijgave |

| Gebondenheid | Categorie 1: hechtgebonden in oorsprong |
| Asbestsoort (vezeltype) | Crocidoliet aanwezig |
| Asbestconcentratie | Laag (< 50%) |
| Afschermingsgraad van het gehele materiaal | Geheel of deels (ook) vrij aan binnenluchtstromen |
| Toestand van het materiaal | Matig beschadigd, matig verweerd |

| Beschrijving | Elektra infrastructuur |
| Asbestmateriaal | Plaat, paneel, tablet - Type Bakeliet |

Het asbestmateriaal valt onder de mijlpaal van 2040.

Dringend verwijderen

- Zorg voor een veilig beheer. Vermijd het beschadigen van het asbestmateriaal. Controleer de toestand jaarlijks op wijzigingen.
- Scherm in afwachting van verwijdering het asbestmateriaal af van luchtstromingen en verstoring: bijvoorbeeld door het te verpakken, te fixeren, af te dekken, signalisatie - afbakening aan te brengen, ...

- Eenvoudige handelingen: enkel door erkend asbestverwijderaar  
Deze toepassing kan niet worden verwijderd zonder het materiaal verder te beschadigen.

Wij raden u aan beroep te doen op een erkend verwijderaar.

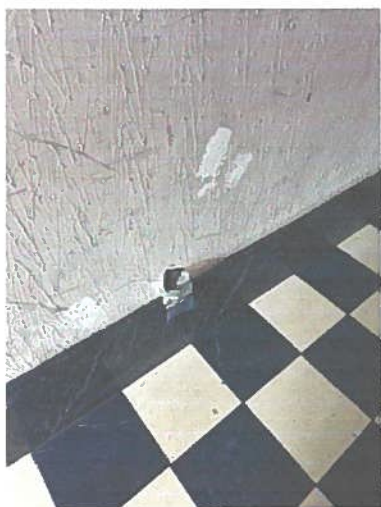
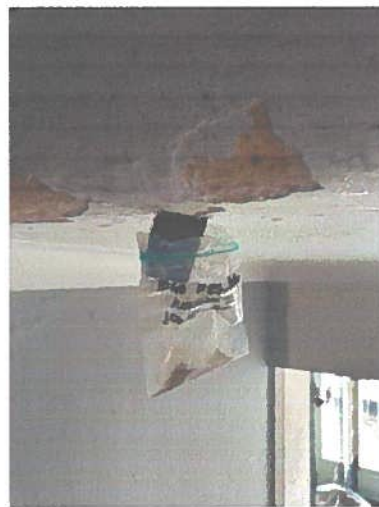
## Fiche 4: Pleisterwerk trappenzaal

Geen asbest

| # | Type | Referentie | Resultaat |
|---|---|---|---|
| 4.1 | Mengmonster | 435832 | Geen asbest |
