# Asbestinventarisatetest

Bisschoppenhoflaan 134/001, 2100 Antwerpen

Attestnummer : 20260616-000230.000

**Niet-asbestveilig**

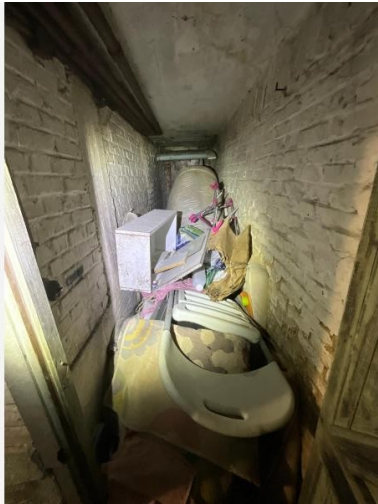
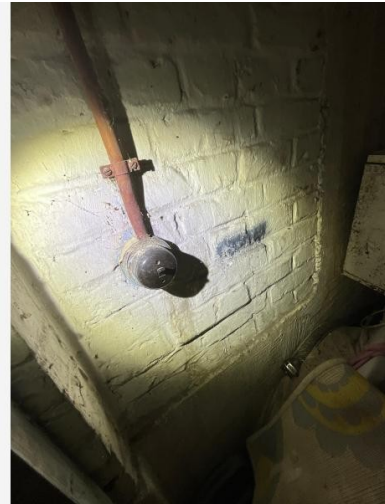
- Eenvoudige handelingen: mag via doe-het-zelf of door werknemer(s) met opleidingsattest eenvoudige handelingen  
Het is moeilijk te bepalen of de bakeliettoepassingen in de kelder ook effectief asbesthoudend zijn (het kan ook gaan om de asbestvrije variant). U mag de bakeliettoepassing zelf verwijderen mits gebruik van de juiste persoonlijke beschermingsmiddelen (handschoenen, FFP3 masker,...) Zolang u juist omspringt met deze materialen (niet schuren, breken, slijpen of boren) komen er weinig of geen asbestvezels vrij en zijn de gezondheidsrisico's miniem.

| Eindbeoordeling materiaalarisico | Verhoogd materiaalarisico en/of verhoogde kans op vezelvrijgave |

| Asbestsoort (vezeltype) | Crocidoliet aanwezig |
| Toestand van het materiaal | Licht beschadigd, licht verweerd. Intacte calciumsilicaatplaat of materiaal met categorie 3-gebondenheid |

| Beschrijving | bakeliet schakelaars kelder |
| Asbestmateriaal | Plaat, paneel, tablet - Type Bakeliet |

Verwijderen

- Verwijder dit asbestmateriaal zo snel mogelijk. Volg de toestand goed op.
- Voer bijkomende staalname(s) uit.

Verpak de verwijderde schakelaars goed in plastic folie of zakken die speciaal voor asbest zijn bedoeld en breng het naar het containerpark (als dit in je gemeente) is toegelaten of breng het naar een erkend afvalverwerkingsbedrijf dat asbest kan verwerken.

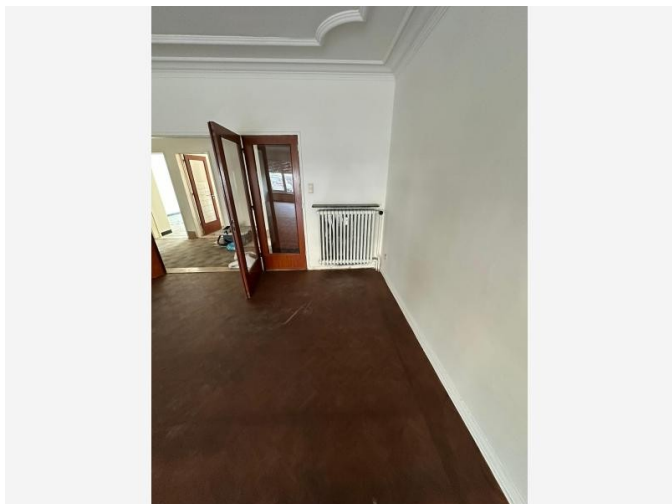
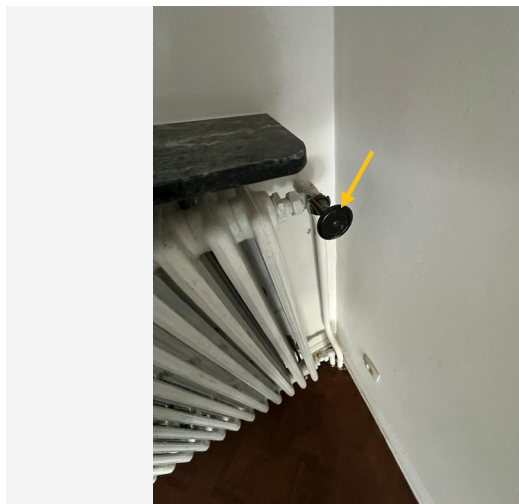
- Eenvoudige handelingen: mag via doe-het-zelf of door werknemer(s) met opleidingsattest eenvoudige handelingen  
Het is moeilijk te bepalen of de bakeliettoepassingen ook effectief asbesthoudend zijn (het kan ook gaan om de asbestvrije variant). U mag de bakeliettoepassing zelf verwijderen mits gebruik van de juiste persoonlijke beschermingsmiddelen (handschoenen, FFP3 masker,...) Zolang u juist omspringt met deze materialen (niet schuren, breken, slijpen of boren) komen er weinig of geen asbestvezels vrij en zijn de gezondheidsrisico's miniem.

| Eindbeoordeling materiaalrisico | Laag materiaalrisico en/of verlaagde kans op vezelvrijgave |

| Asbestsoort (vezeltype) | Crocidoliet aanwezig |
| Toestand van het materiaal | Onbeschadigd, niet verweerd |

| Beschrijving | Bakeliet radiatorknoppen |

Zorgvuldig beheren

- Verwijder dit asbestmateriaal zo snel mogelijk. Volg de toestand goed op.
- Voer bijkomende staalname(s) uit.

Verpak de verwijderde radiatorknoppen goed in plastic folie of zakken die speciaal voor asbest zijn bedoeld en breng het naar het containerpark (als dit in je gemeente) is toegelaten of breng het naar een erkend afvalverwerkingsbedrijf dat asbest kan verwerken.

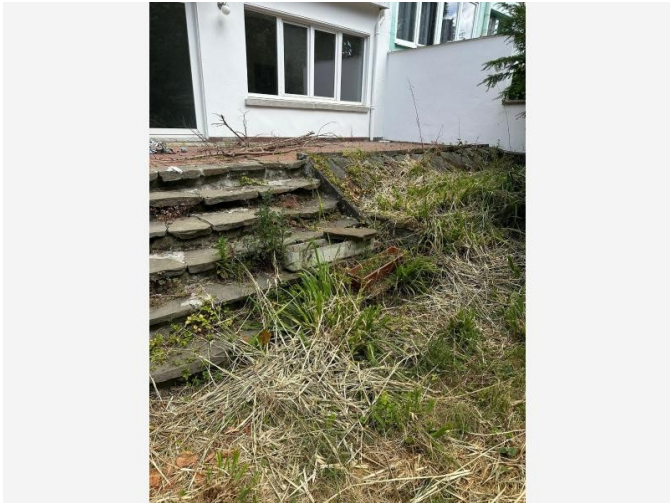
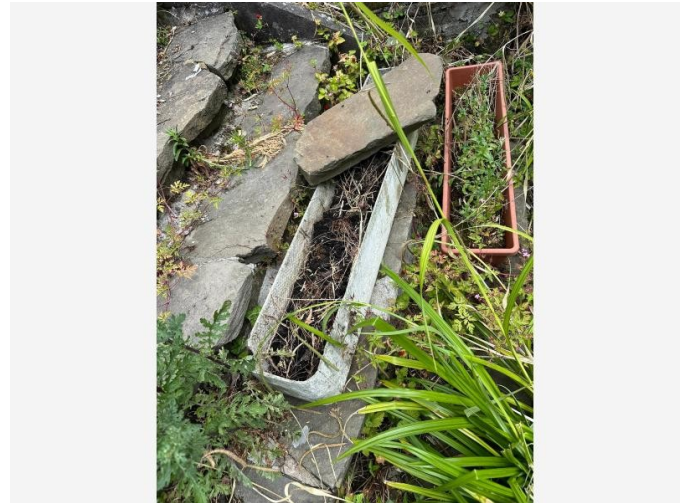
| Eindbeoordeling materiaalrisico | Verhoogd materiaalrisico en/of verhoogde kans op vezelvrijgave |

| Asbestsoort (vezeltype) | Crocidoliet aanwezig |
| Toestand van het materiaal | Matig beschadigd, matig verweerd |

| Beschrijving | bloembakken in tuin |
| Asbesttoepassing | Bak, reservoir, kuip, bloembak |

- Verwijder deze asbesttoepassing zo snel mogelijk. Volg de toestand goed op.

- Eenvoudige handelingen: mag via doe-het-zelf of door werknemer(s) met opleidingsattest eenvoudige handelingen  
De asbestcement bloembakken dienen verwijderd te worden. Draag bij de verwijdering handschoenen en minstens een FFP3 masker. De bloembakken in zijn geheel verwijderen in een asbestzak en afsluiten met de zwanenhalsmethode (dichtknopen, omvouwen en vervolgens dichttappen) en afvoeren naar het containerpark.

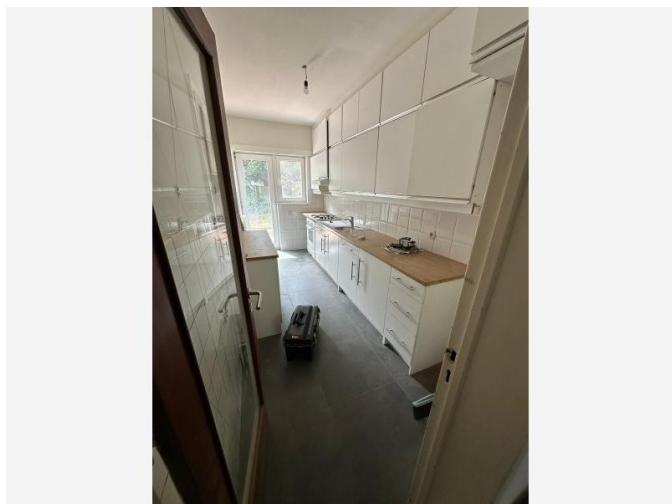
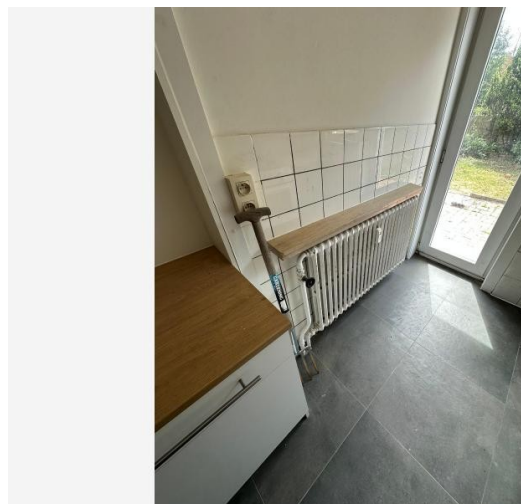
Tegels in goede staat. Indien bij renovatie de tegels worden verwijderd en deze zijn vastgelijmd, kunnen de tegels vastgelijmd zijn met asbesthoudende lijm, destructief onderzoek is aangewezen bij renovatie, vooraf staal laten nemen om asbesthoudende lijm al dan niet uit te sluiten.

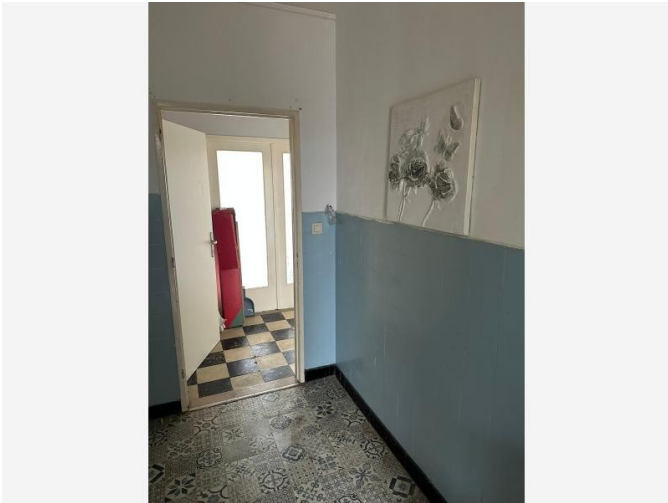
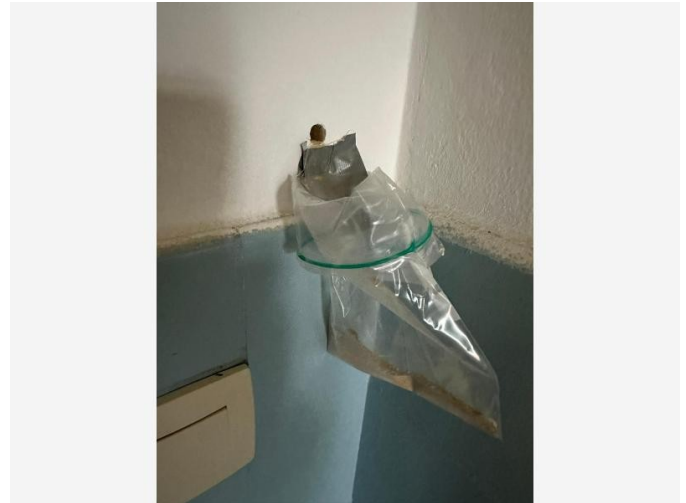
## Fiche 7: pleisterwerk wanden

Geen asbest

| Beschrijving | pleisterwerk wanden |
| Opmerking | Oppervlakte en dikte zijn indicatief. (de opgegeven hoeveelheden mogen niet gebruikt worden als maatstaf van heffing).<br><br>Muurpleister bemonsterd in appartement 101, 1e verdieping links |

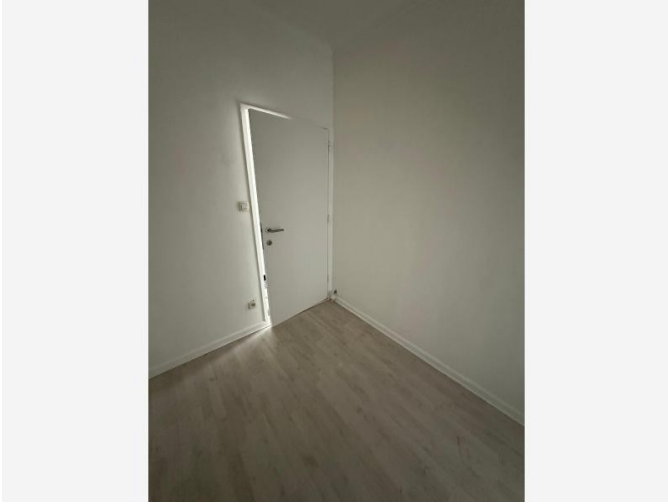
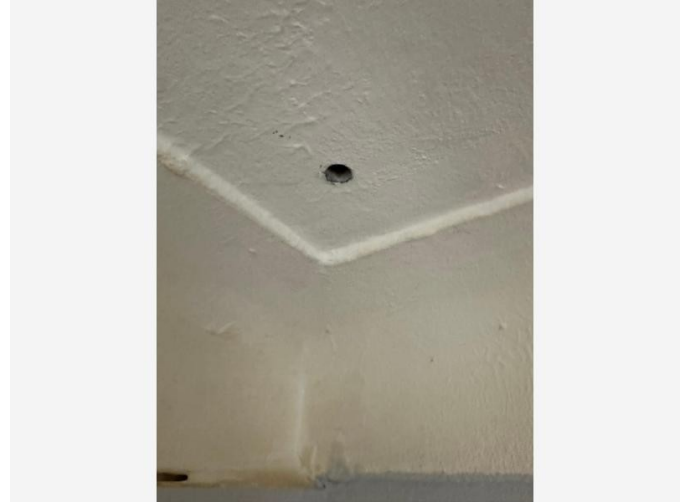
## Fiche 8: pleisterwerk plafond

Geen asbest

| Beschrijving | pleisterwerk plafond |
| Opmerking | <p>oppervlakte en dikte zijn indicatief. (de opgegeven hoeveelheden mogen niet gebruikt worden als maatstaf van heffing).</p> <p>Pleister plafond bemonsterd in het appartement 101, 1e verdieping links</p> |

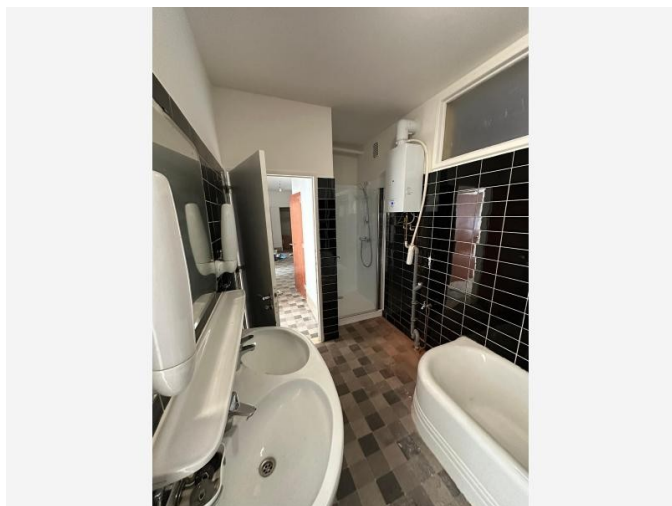
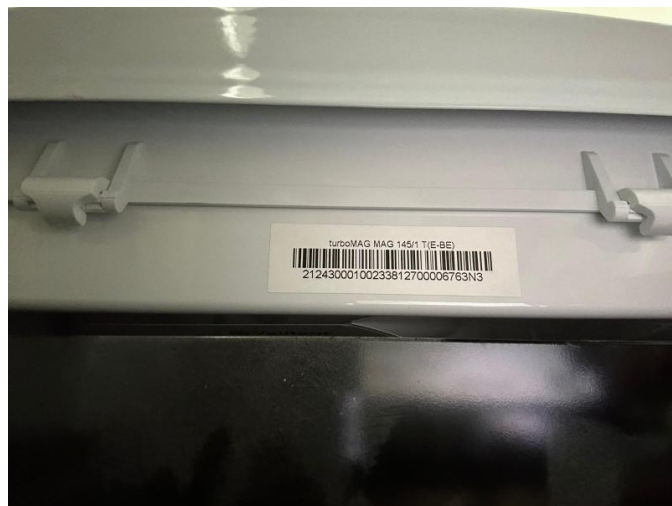
### Fiche 9: gasketel voor warmwater

| Beschrijving | Notitie | Terug te vinden op plannen |
|---|---|---|
| Fiche 9: gasketel voor warmwater | gasketel voor warmwater is nieuw geplaatst in 2024 | - |

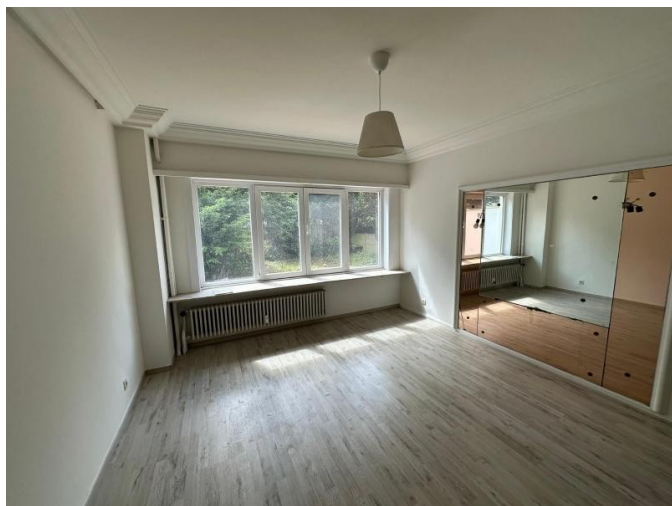
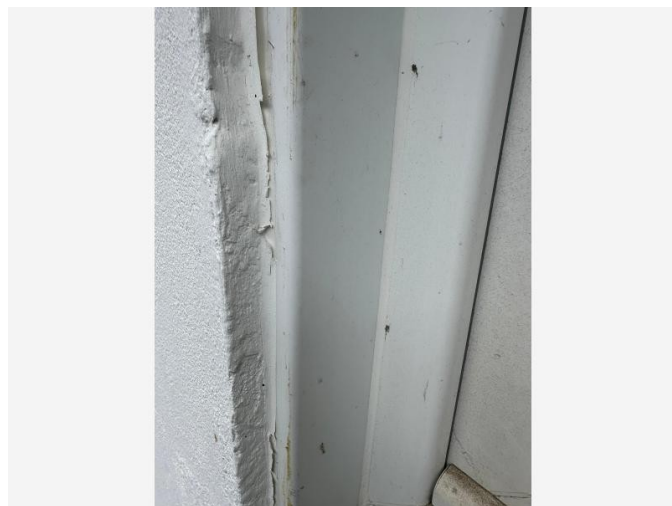
### Fiche 10: mastiek tussen raamprofiel-muur buiten

| Beschrijving | Notitie | Terug te vinden op plannen |
|---|---|---|
| Fiche 10: mastiek tussen raamprofiel-muur buiten | ramen zijn nieuw geplaatst in 2013<br><br>De afdichtingskit is van het materiaal siliconen. | - |
