# Asbestinventarisatetest

Deken De Winterstraat 34/102, 2600 Antwerpen

Attestnummer : **20260711-000140.000**

Uitgegeven op : **11.07.2026**

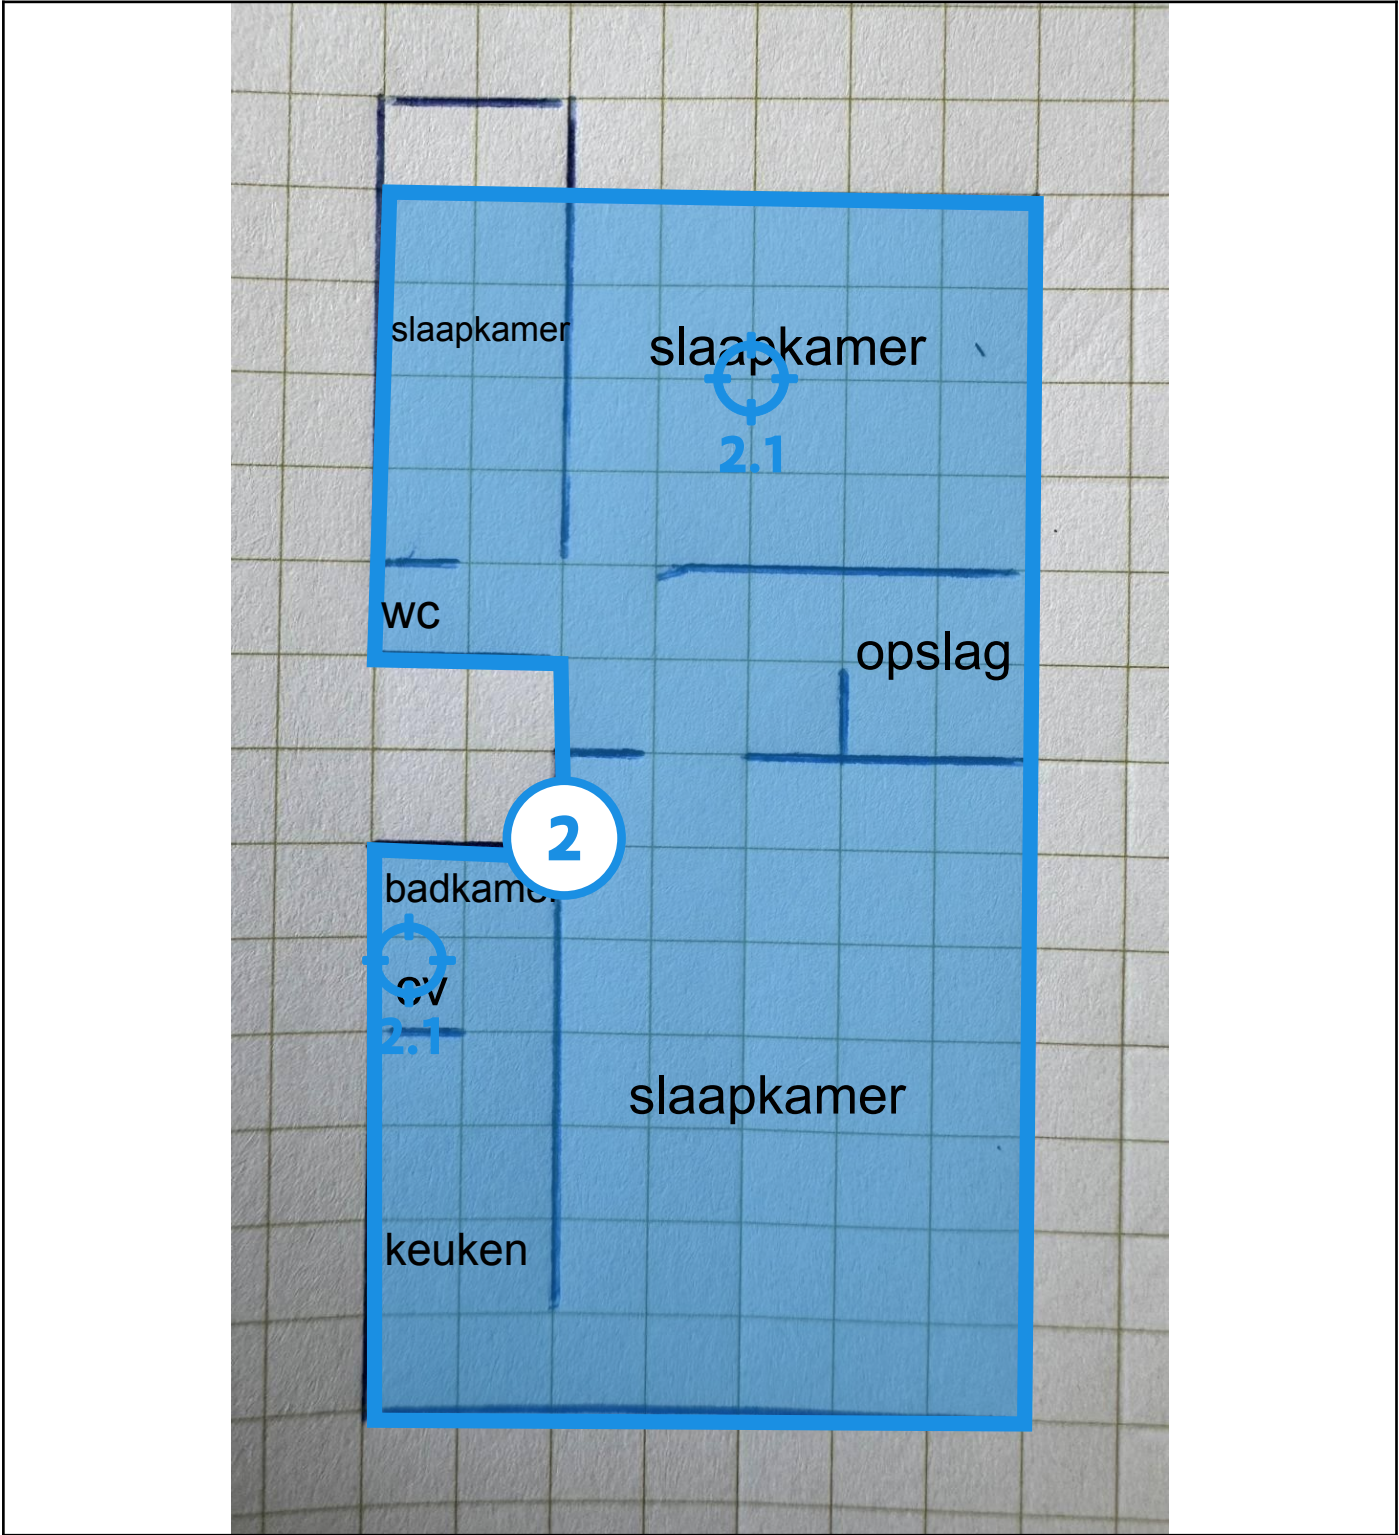
# Plan 1.1: verdieping 1

| Beschrijving | Type | Actie |
|---|---|---|
| 2. pleisterwerk plafond | Geen asbest | - |

| 2.1 Code: mm02 | Mengmonster | - |

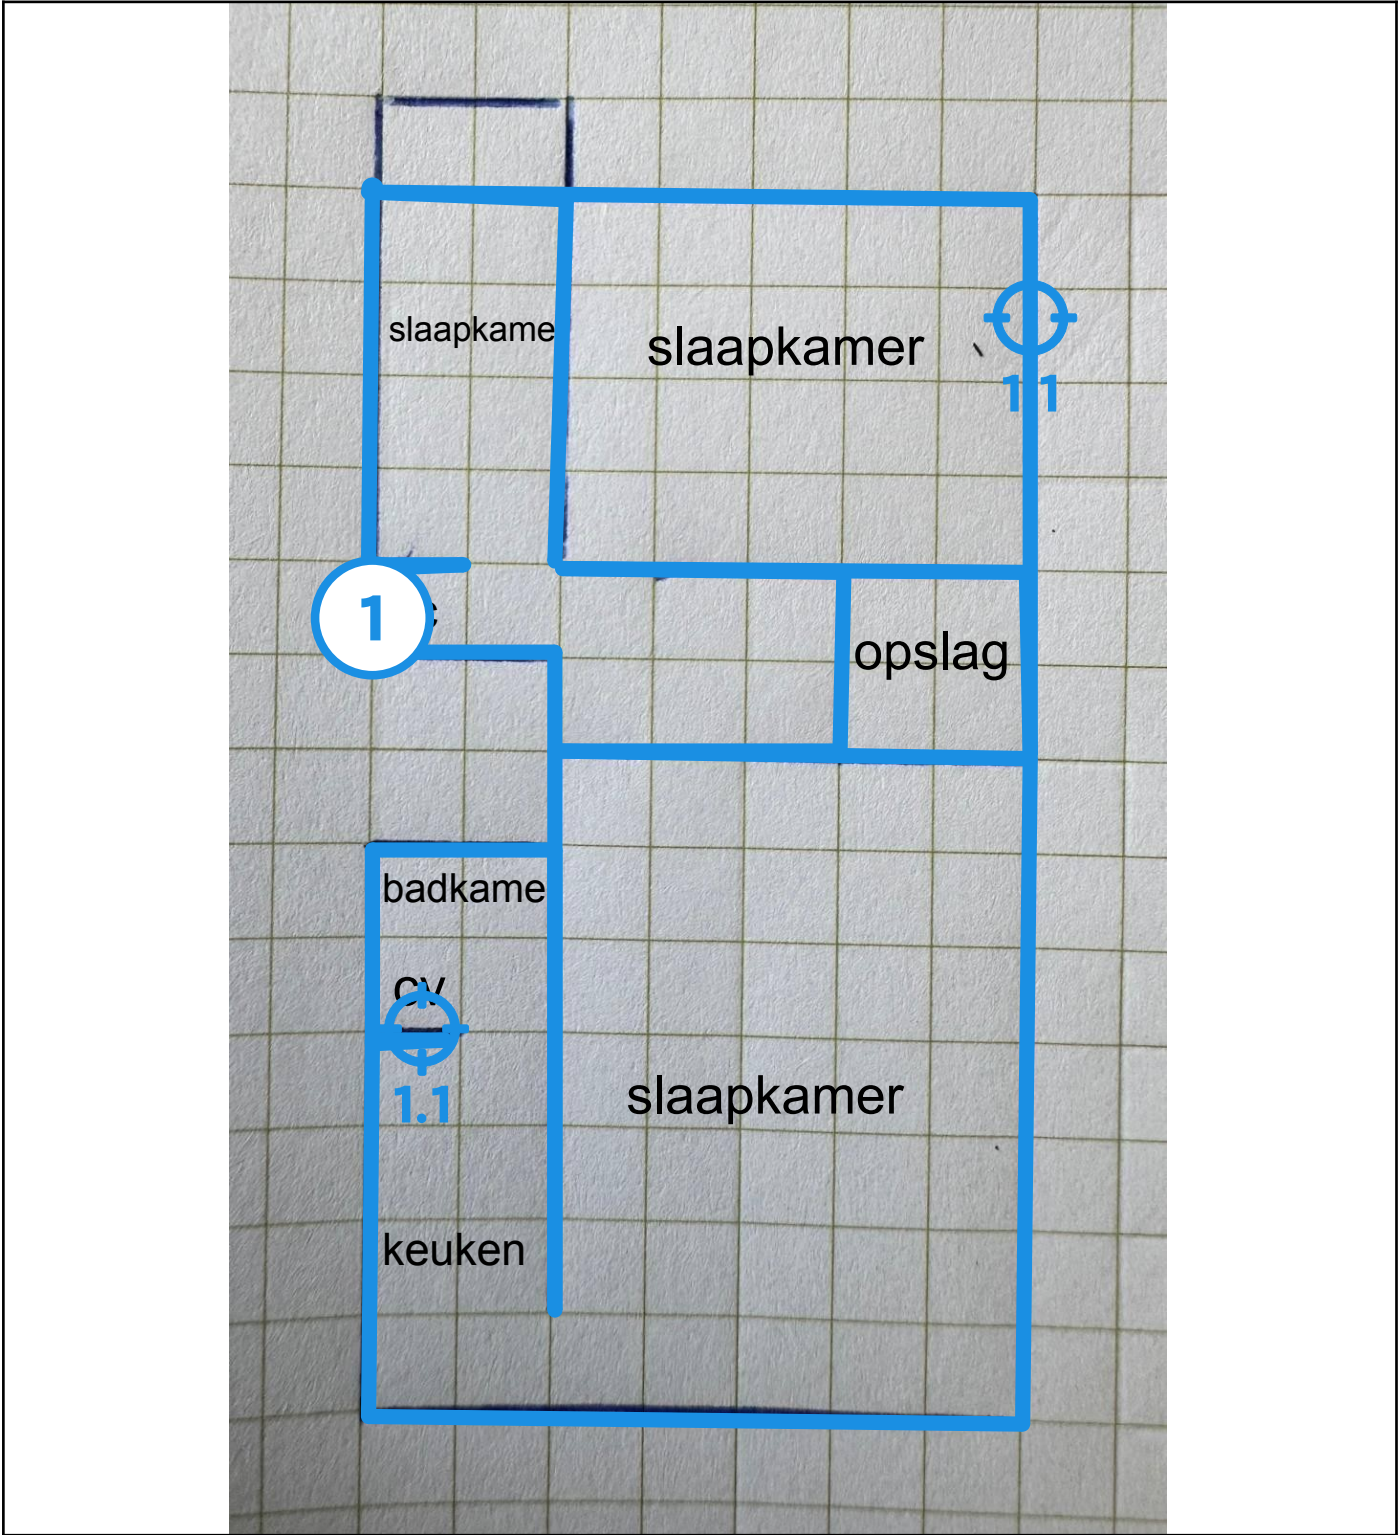
# Plan 1.2: verdieping 1

| Beschrijving | Type | Actie |
|---|---|---|
| 1. pleisterwerk muren | Geen asbest | - |

| 1.1 Code: mm01 | Mengmonster | - |

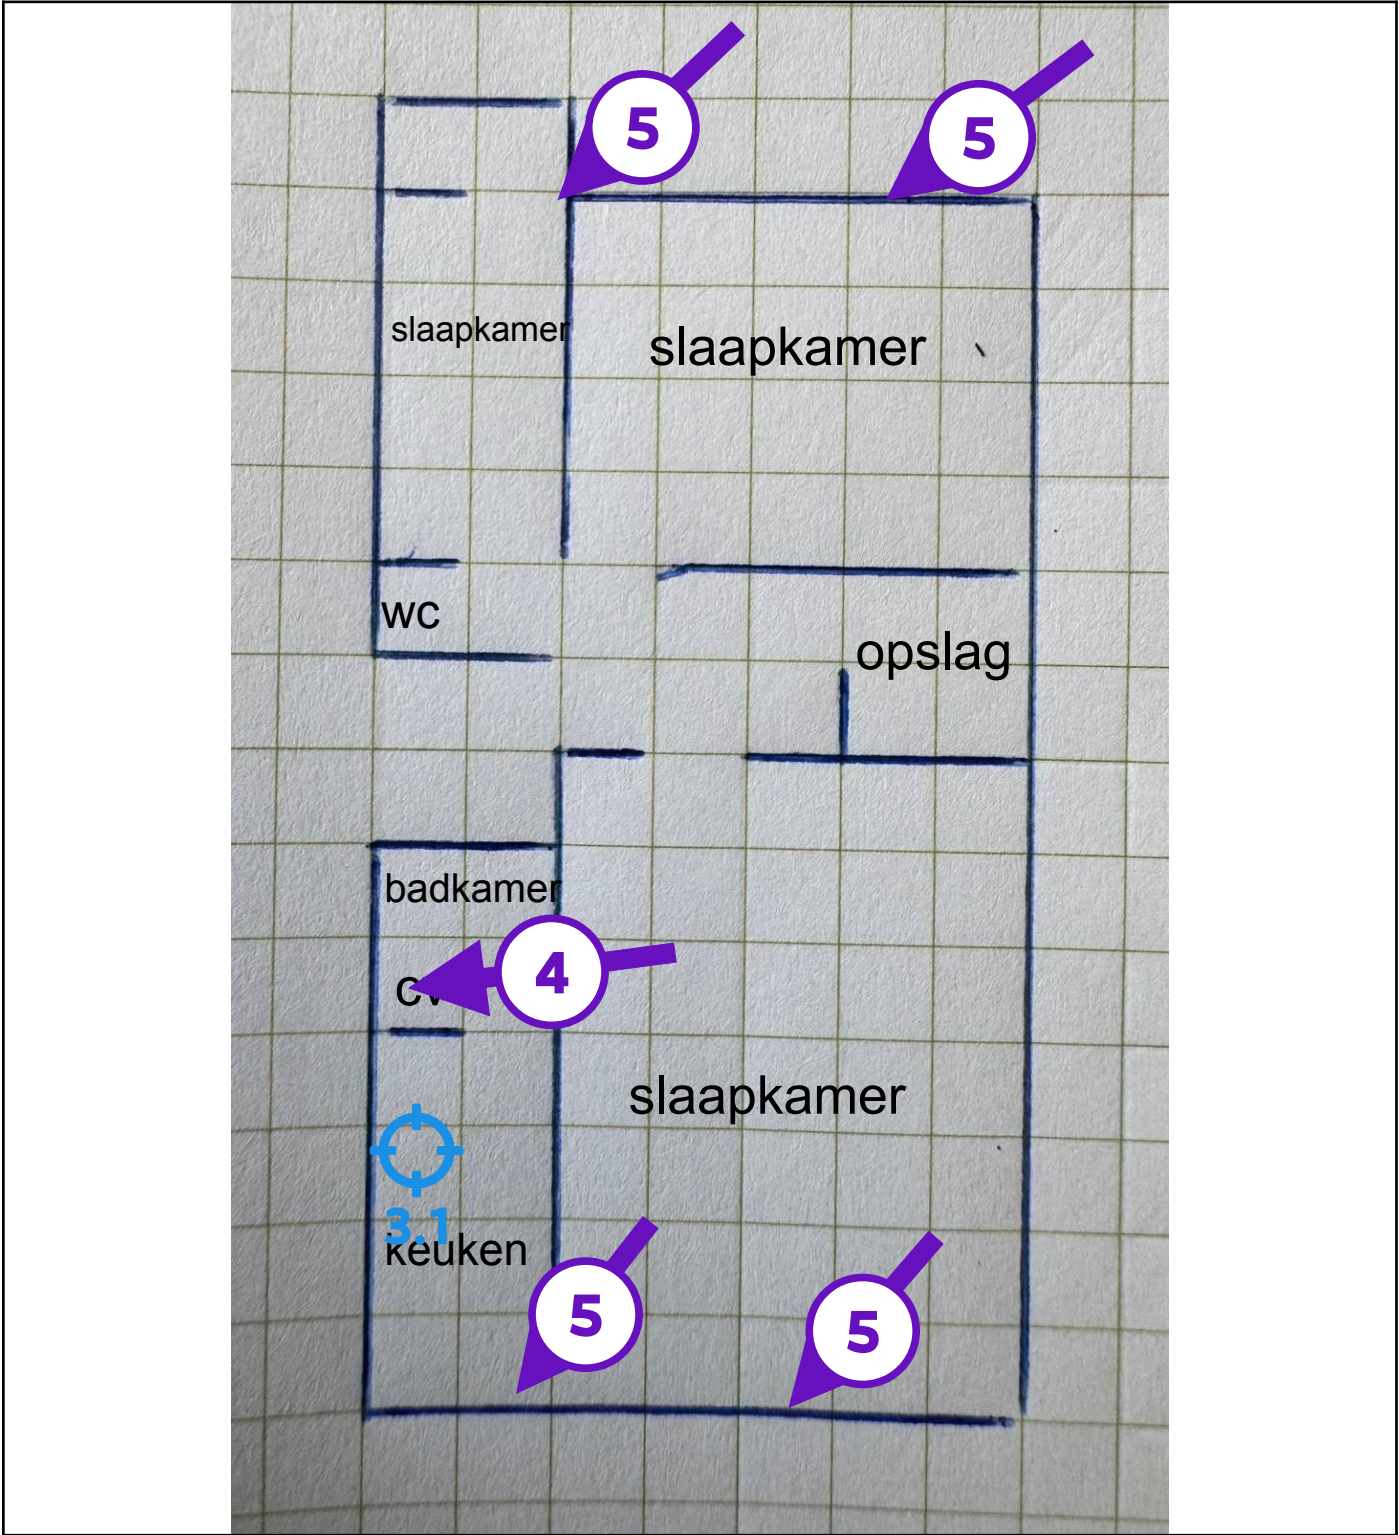
Plan 1.3: verdieping 1

| Beschrijving | Type | Actie |
|---|---|---|
| 3. anti-dreun (spoelbak) | Geen asbest | - |

| 3.1 Code: mm03 | Puntmonster | - |

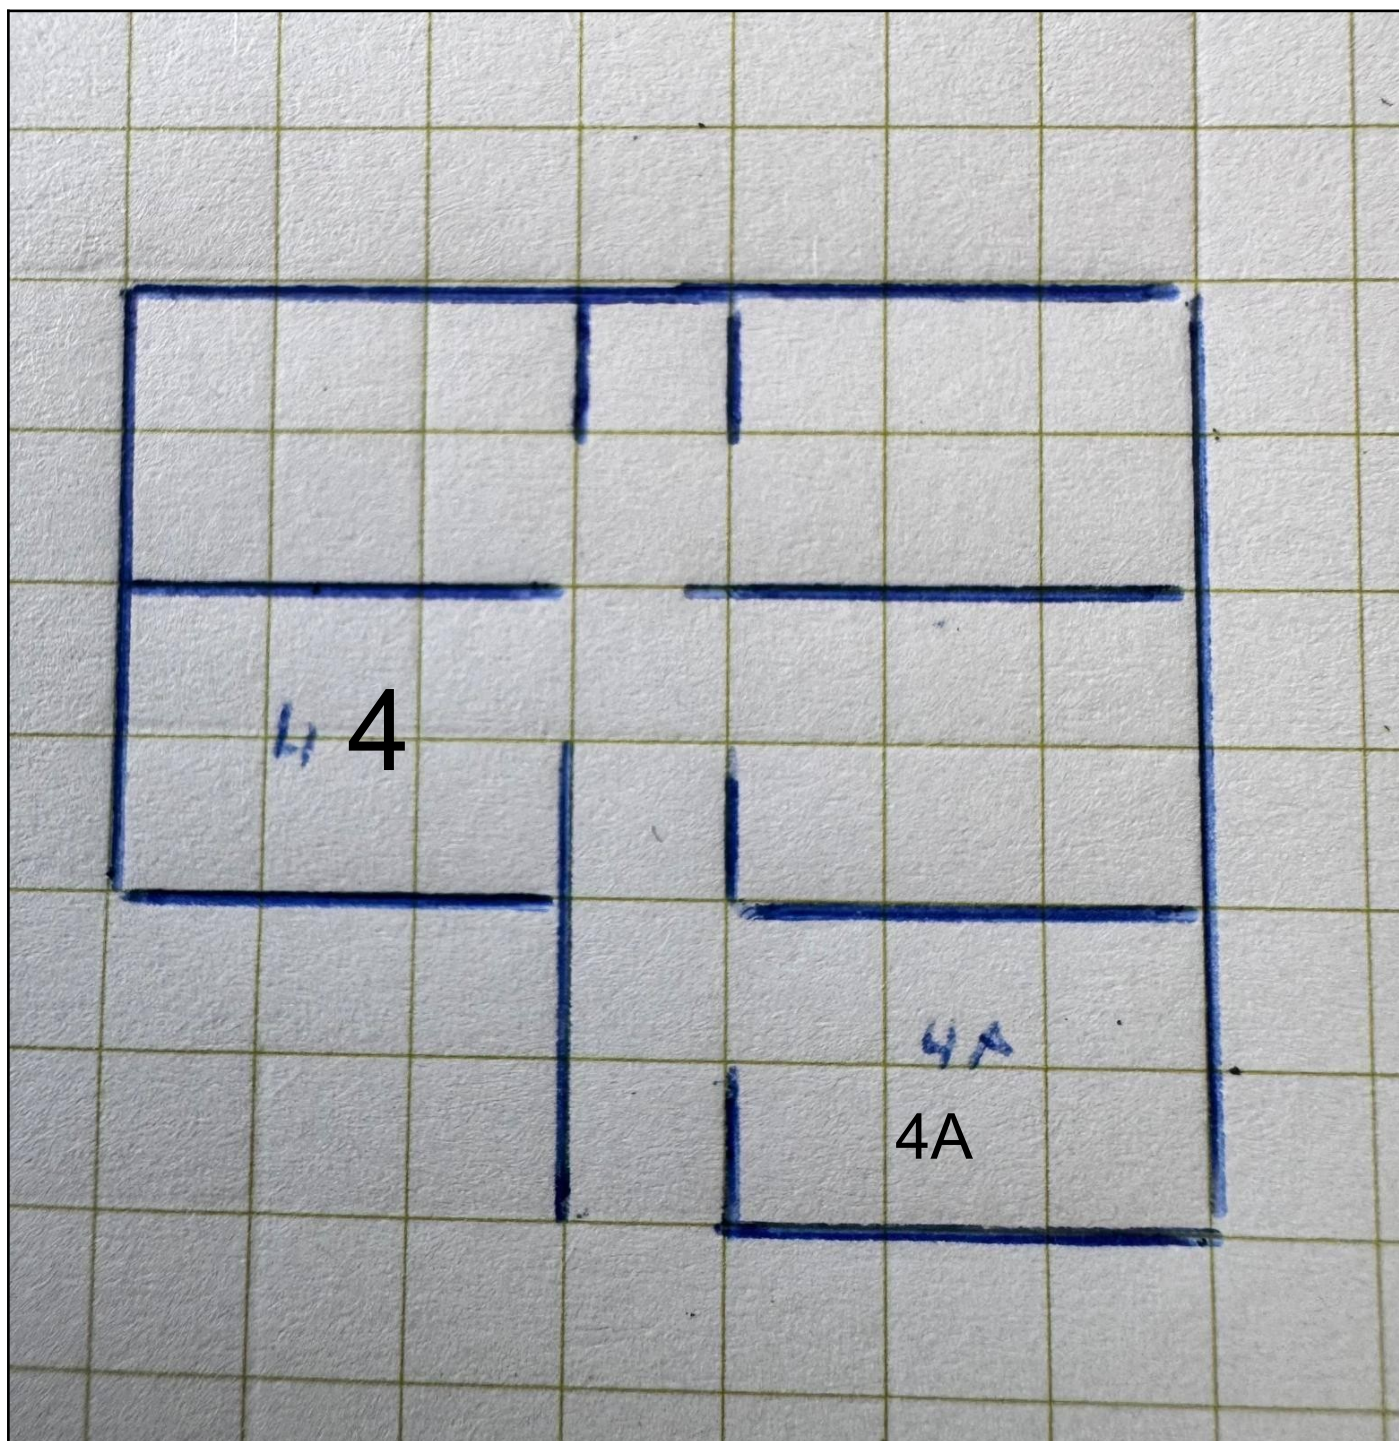
## Plan 1.4: kelderberging

Geen asbest

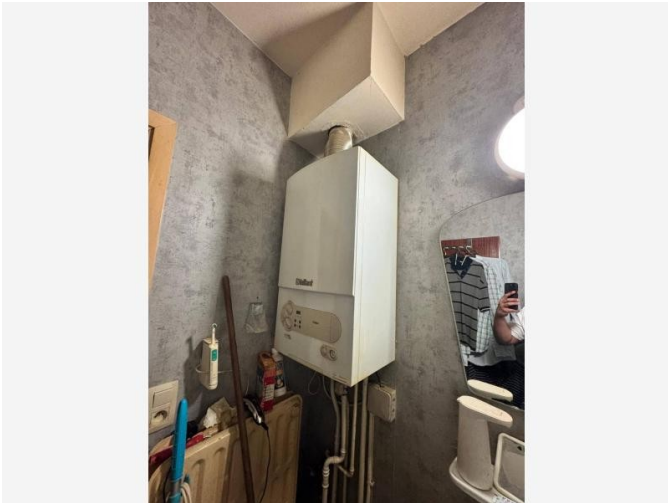
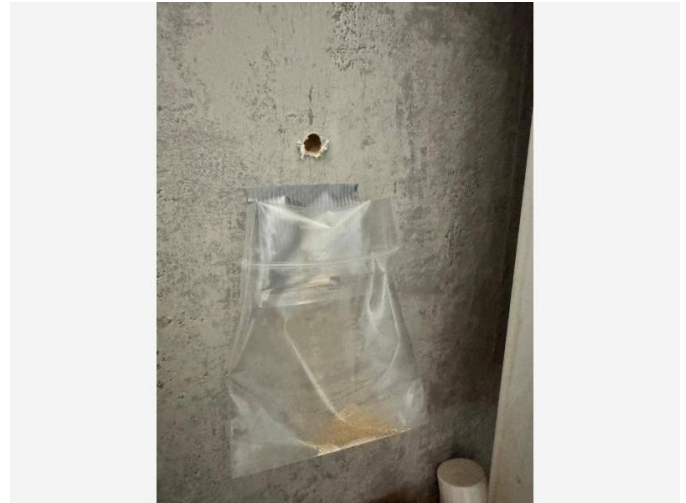
## Fiche 1: pleisterwerk muren

Geen asbest

| # | Type | Referentie | Resultaat |
|---|---|---|---|
| 1.1 | Mengmonster | mm01 | Geen asbest |

| Beschrijving | pleisterwerk muren |
| Bindmiddel van materiaal | Gips - kalk |
| Gebondenheid op basis van bindmiddel | Niet-hechtgebonden |

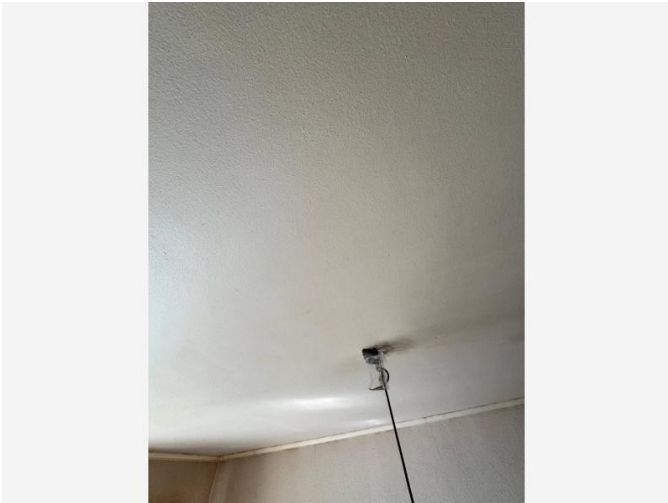
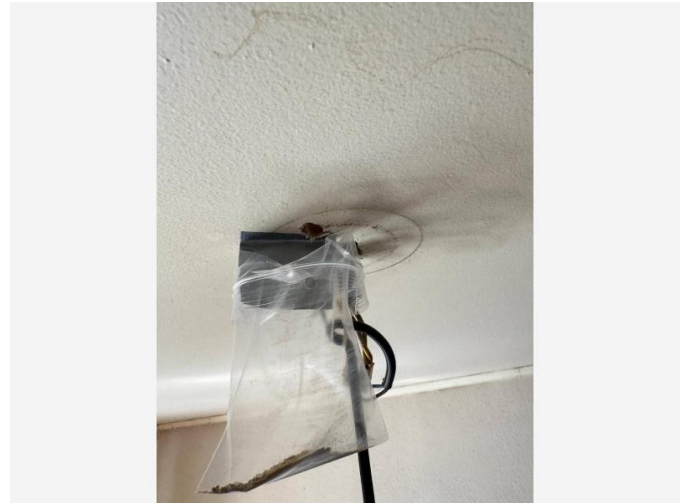
## Fiche 2: pleisterwerk plafond

Geen asbest

| # | Type | Referentie | Resultaat |
|---|---|---|---|
| 2.1 | Mengmonster | mm02 | Geen asbest |

| Beschrijving | pleisterwerk plafond |
| Bindmiddel van materiaal | Gips - kalk |
| Gebondenheid op basis van bindmiddel | Niet-hechtgebonden |

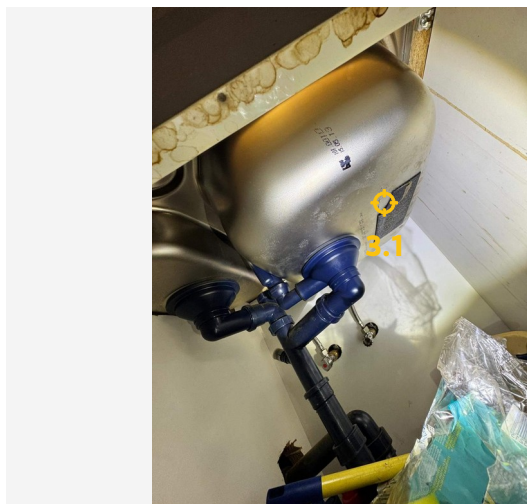
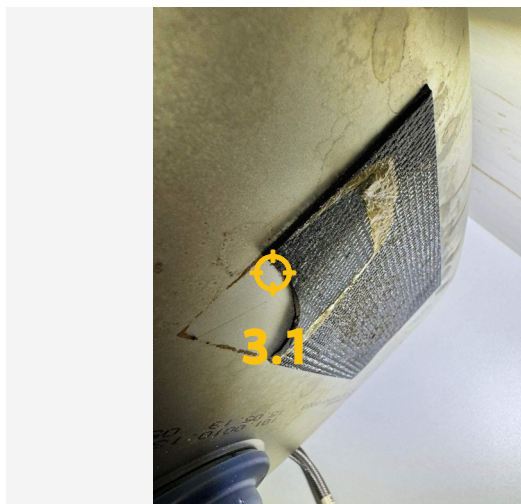
## Fiche 3: anti-dreun (spoelbak)

Geen asbest

| # | Type | Referentie | Resultaat |
|---|---|---|---|
| 3.1 | Puntmonster | mm03 | Geen asbest |

| Beschrijving | anti-dreun (spoelbak) |
| Bindmiddel van materiaal | Bitumen (roofing, teer, asfalt) |
| Gebondenheid op basis van bindmiddel | Hecht |

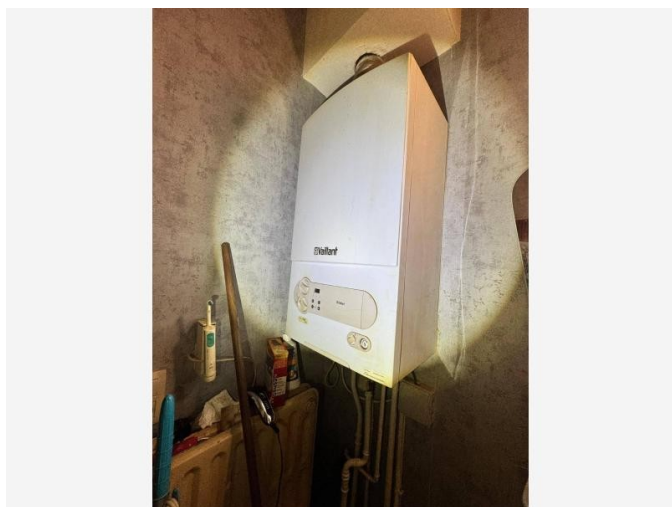
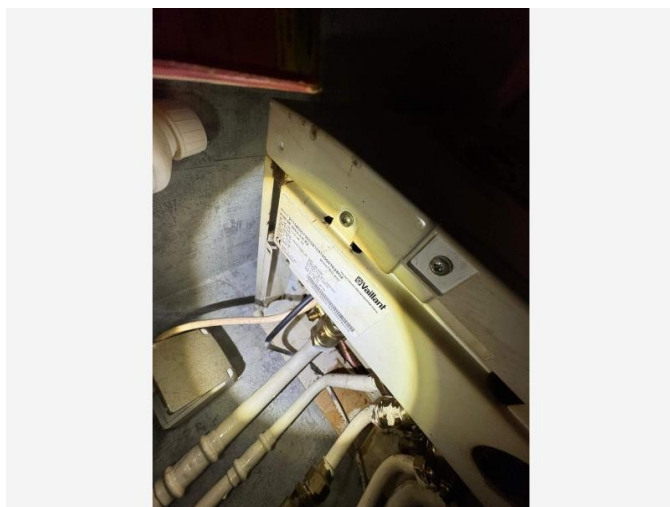
### Fiche 4: Materialen aan de ketel

| Beschrijving | Notitie | Terug te vinden op plannen |
|---|---|---|
| Fiche 4: Materialen aan de ketel | Tijdens de inspectie werd een ketel aangetroffen. Het betreft een moderne ketel, geproduceerd na 2001. Op basis hiervan wordt de ketel niet als asbestverdacht beschouwd. | Plan 1.3: verdieping 1 |

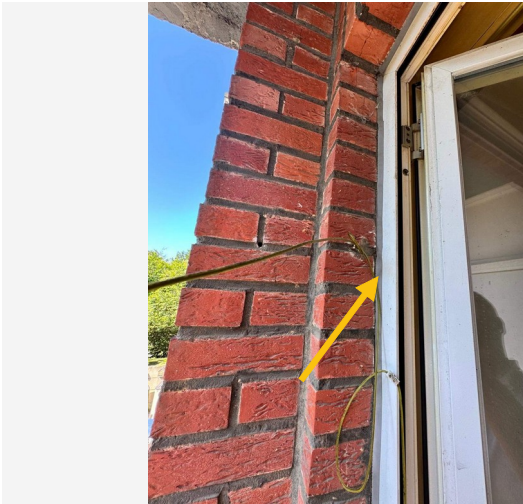
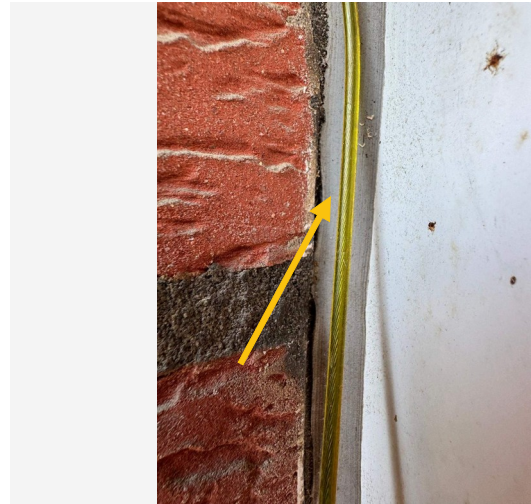
## Fiche 5: Afdichtingsmateriaal (mastiek, kit, ...) aan schrijnwerk

| Beschrijving | Notitie | Terug te vinden op plannen |
|---|---|---|
| Fiche 5: Afdichtingsmateriaal (mastiek, kit, ...) aan schrijnwerk | <p>Bij de visuele inspectie werd rond de ramen en deuren een kitafdichting aangetroffen.</p> <p>Op basis van de uiterlijk waarneembare kenmerken (kleur, glans, textuur, hechting) en de toepassingsperiode werd vastgesteld dat het gaat om een moderne siliconenkit en niet om een bitumineuze of asbesthoudende afdichting.</p> | Plan 1.3: verdieping 1 |
