# Asbestinventarisatattest

Molendreef 13/2, 2110 Wijnegem

Attestnummer : 20260728-000376.000

**Niet-asbestveilig**

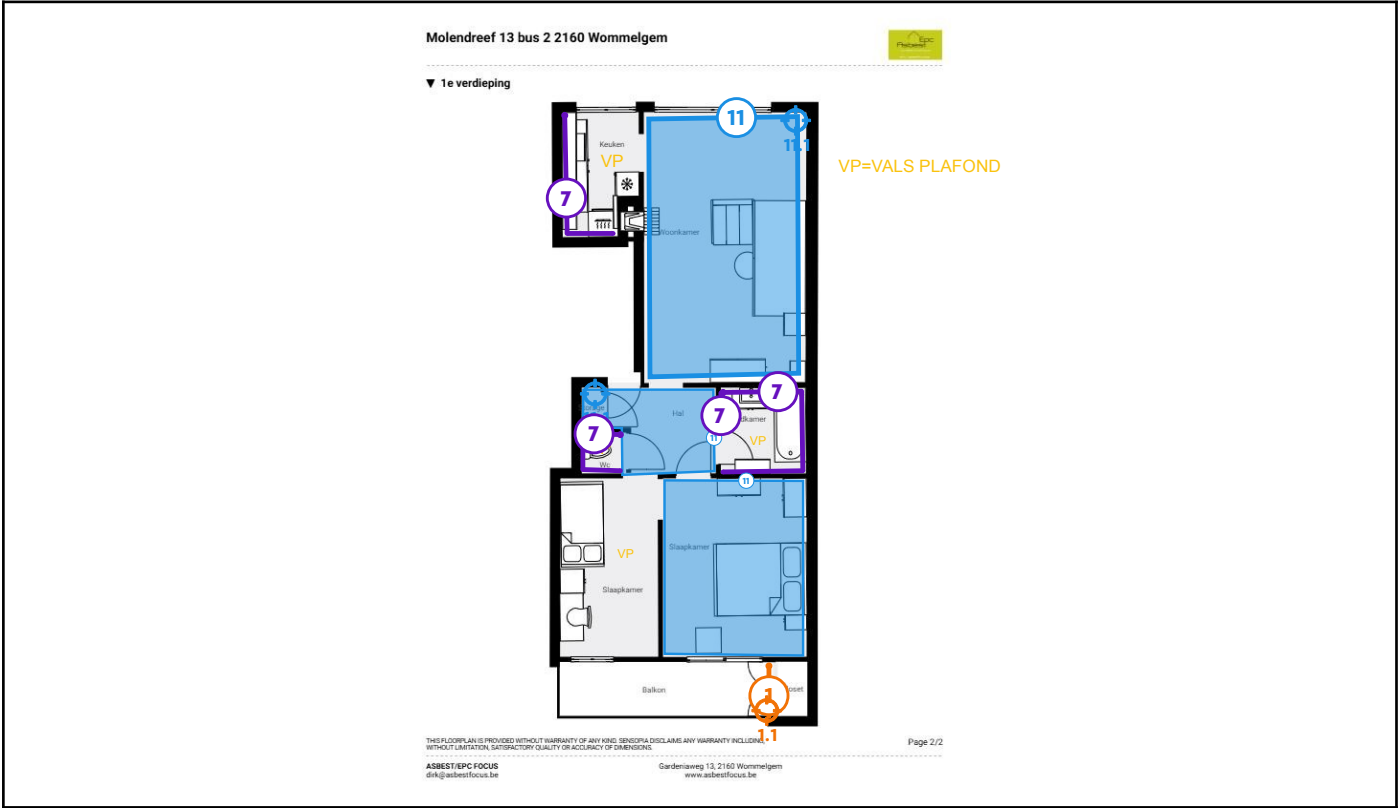
# Plan 1.1: plan appartement

| Beschrijving | Type | Actie |
|---|---|---|
| 1. mastiek tussen bergingdeurprofiel-muur | Asbestmateriaal | Verwijderen |

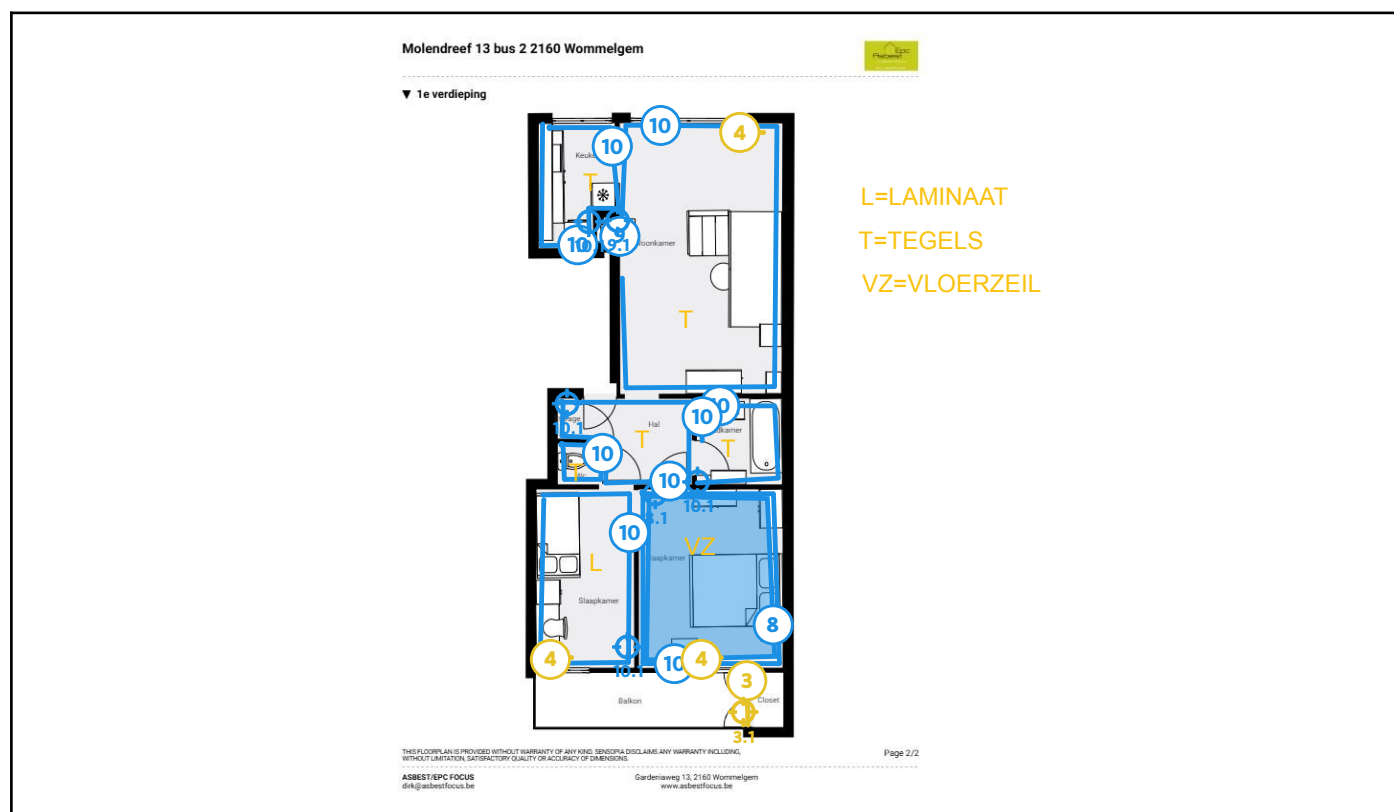
## Plan 1.2: plan appartement

| Beschrijving | Type | Actie |
|---|---|---|
| 3. glasalplaat bergingdeur balkon | Asbestmateriaal | Zorgvuldig beheren |
| 4. Bakeliet radiatorknoppen | Asbestmateriaal | Zorgvuldig beheren |

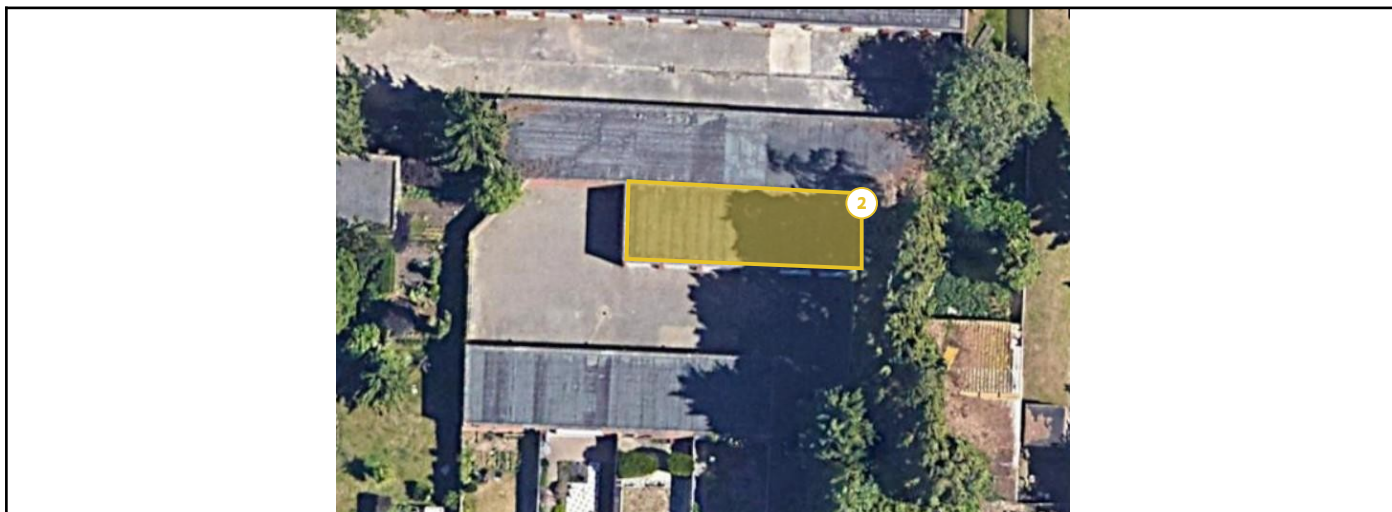
## Plan 2.2: overzicht plat dak garagecomplex

| Beschrijving | Type | Actie |
|---|---|---|
| 2. Roofing plat dak garagecomplex (achter het gebouw) | Asbestmateriaal | Zorgvuldig beheren |

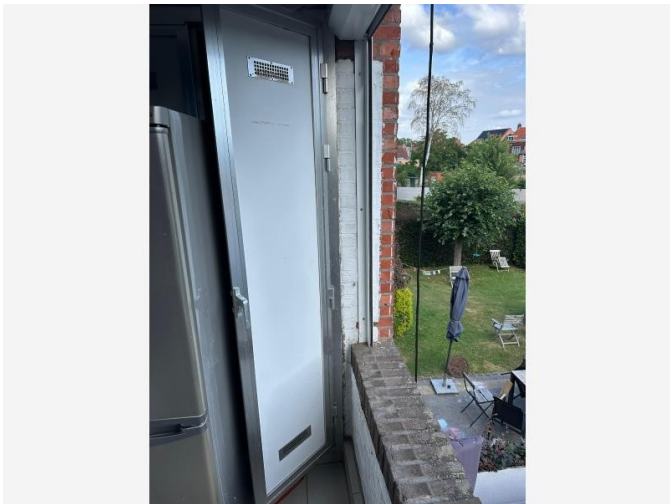
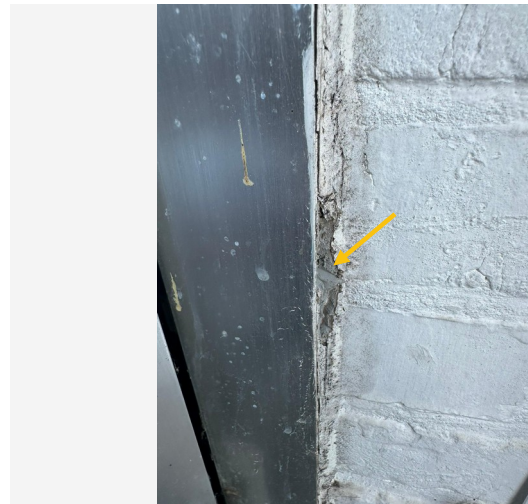
| Fiche 1: mastiek tussen bergingdeurprofiel-muur..... | 14 |

Het asbestmateriaal valt onder de mijlpaal van 2040.

Verwijderen

| Eindbeoordeling materiaalisico | Verhoogd materiaalisico en/of verhoogde kans op vezelvrijgave |

| Toestand van het materiaal | Matig beschadigd, matig verweerd |

| # | Type | Referentie | Resultaat |
|---|---|---|---|
| 1.1 | Puntmonster | 3 | Chrysotiel |

| Opmerking | <p>gewicht is indicatief. (de opgegeven hoeveelheden mogen niet gebruikt worden als maatstaf van heffing).</p> <p>De afdichtingskit tussen deurprofiel berging balkon - muur bemonsterd aan de achtergevel.</p> <p>bevat 2%-5% chrysotiel</p> |

- Zorg voor een veilig beheer. Vermijd het beschadigen van het asbestmateriaal. Controleer de toestand jaarlijks op wijzigingen.

- Eenvoudige handelingen: mag via doe-het-zelf of door werknemer(s) met opleidingsattest eenvoudige handelingen  
De mastiek tussen deurprofiel en muur bevat chrysotiel.

De mastiek kan alleen verwijderd worden als het deurprofiel in zijn geheel worden vervangen.

Zo kan alle asbesthoudende mastiek verwijderd worden. Verwittig op voorhand het ramenbedrijf dat de mastiek asbest bevat. De firma zal de nodige maatregelen treffen om de asbesthoudende mastiek te verwijderen.

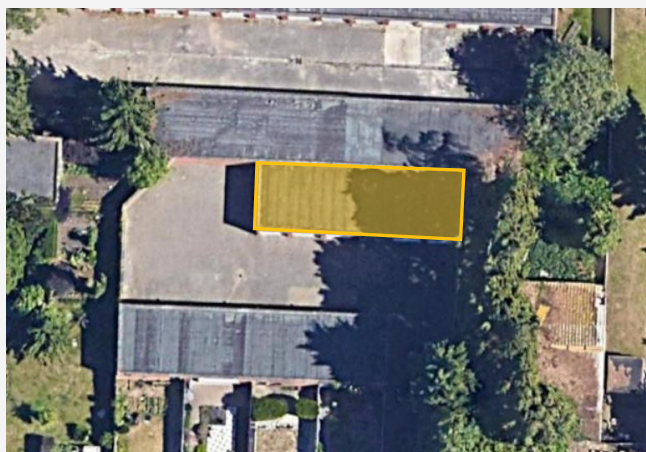
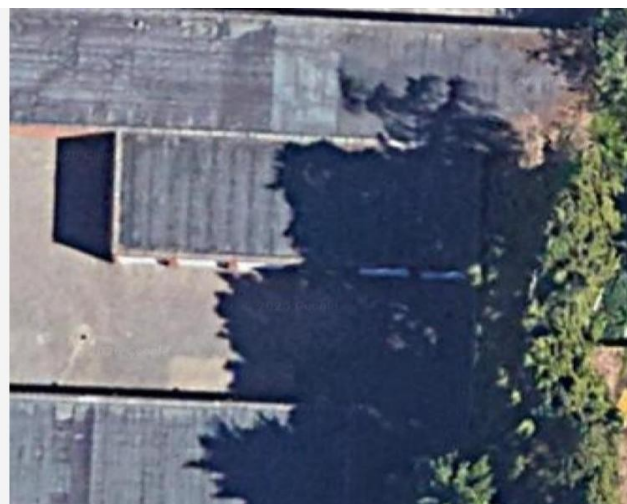
## Fiche 2: Roofing plat dak garagecomplex (achter het gebouw)

Het asbestmateriaal valt onder de mijlpaal van 2040.

Zorgvuldig beheren

| Eindbeoordeling materiaalisico | Laag materiaalisico en/of verlaagde kans op vezelvrijgave |

| Toestand van het materiaal | Licht beschadigd, licht verweerd. Intacte calciumsilicaatplaat of materiaal met categorie 3-gebondenheid |

- Zorg voor een veilig beheer. Vermijd het beschadigen van het asbestmateriaal. Controleer de toestand jaarlijks op wijzigingen.
- Voer bijkomende staalname(s) uit.

- Eenvoudige handelingen: mag via doe-het-zelf of door werknemer(s) met opleidingsattest eenvoudige handelingen  
De roofing is asbestverdacht en eigendom van de VME. Staalname is niet toegelaten. Licht de VME in van de asbestverdachte dakbedekking. Er kan ook geen uitspraak gedaan worden van het materiaal aanwezig onder de dakbedekking.

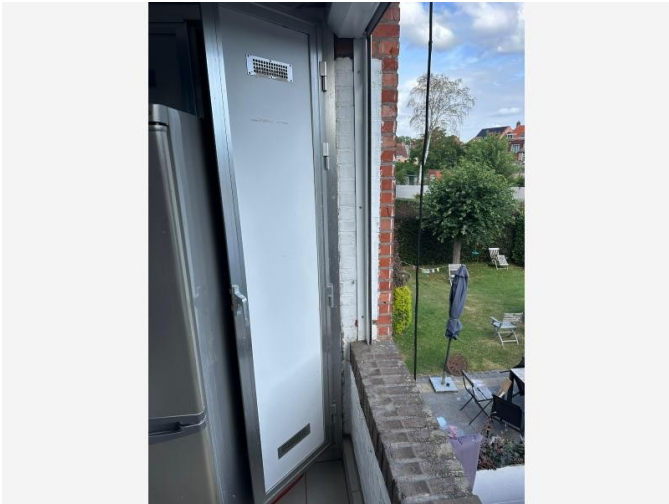
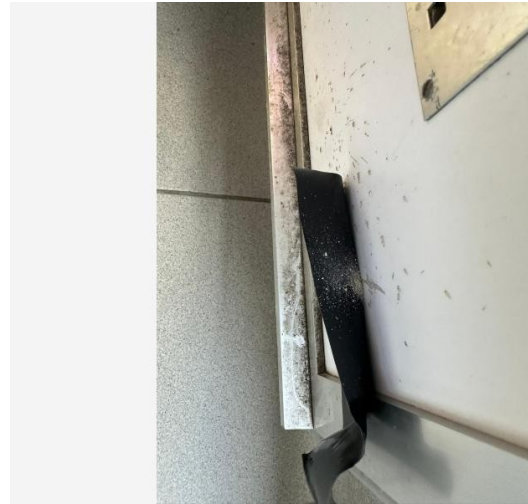
| Fiche 3: glasalplaat bergingdeur balkon..... | 20 |

Het asbestmateriaal valt onder de mijlpaal van 2040.

Zorgvuldig beheren

| Eindbeoordeling materiaalrisico | Zeer laag materiaalrisico en/of zeer lage kans op vezelvrijgave |

| Toestand van het materiaal | Onbeschadigd, niet verweerd |

| # | Type | Referentie | Resultaat |
|---|---|---|---|
| 3.1 | Kleefmonster | 5 | Chrysotiel |

| Opmerking | Oppervlakte en dikte zijn indicatief.<br>bevat 10%-15% chrysotiel. |

- Zorg voor een veilig beheer. Vermijd het beschadigen van het asbestmateriaal. Controleer de toestand jaarlijks op wijzigingen.

- Eenvoudige handelingen: mag via doe-het-zelf of door werknemer(s) met opleidingsattest eenvoudige handelingen  
De asbesthoudende glasalplaat kan alleen verwijderd worden als de deur in zijn geheel wordt vervangen. Licht goed op voorhand het bedrijf in dat de deur zal verwijderen en breng het op de hoogte van de asbesthoudende glasplaat, zodat zij de nodige veiligheidsmaatregelen kunnen treffen om de asbesthoudende plaat op een veilige manier te verwijderen.

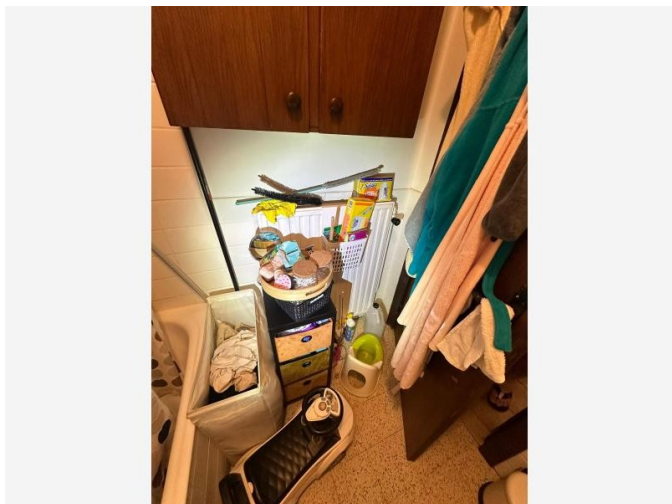
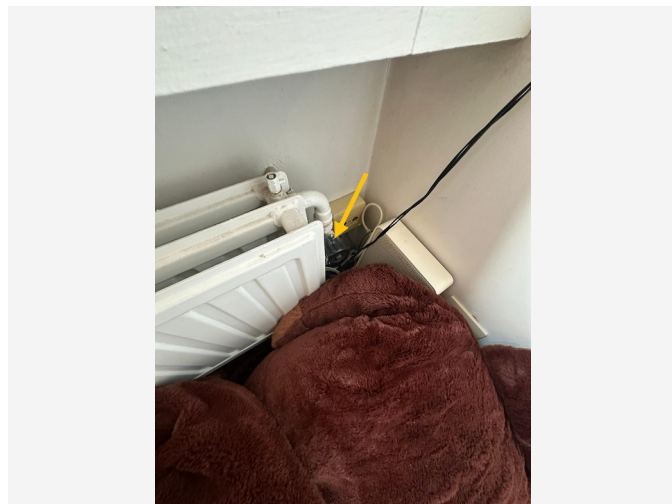
| Fiche 4: Bakeliet radiatorknoppen..... | 23 |

Het asbestmateriaal valt onder de mijlpaal van 2040.

Zorgvuldig beheren

| Eindbeoordeling materiaalarisico | Laag materiaalarisico en/of verlaagde kans op vezelvrijgave |

| Asbestsoort (vezeltype) | Crocidoliet aanwezig |
| Toestand van het materiaal | Onbeschadigd, niet verweerd |

- Zorg voor een veilig beheer. Vermijd het beschadigen van het asbestmateriaal. Controleer de toestand jaarlijks op wijzigingen.
- Voer bijkomende staalname(s) uit.

- Eenvoudige handelingen: mag via doe-het-zelf of door werknemer(s) met opleidingsattest eenvoudige handelingen  
Op diverse plaatsen zijn er asbestverdachte radiatorknoppen. Het is moeilijk te bepalen of de bakeliettoepassingen in de woning ook effectief asbesthoudend zijn (het kan ook gaan om de asbestvrije variant). Uw mag de bakeliettoepassingen zelf verwijderen mits gebruik van de juiste persoonlijke beschermingsmiddelen (minstens een FFP3 masker, handschoenen,) . Zolang er juist wordt omgesprongen met deze materialen (niet schuren, breken, slijpen of boren) komen er weinig of geen asbestvezels vrij en zijn de gezondheidsrisico's miniem.

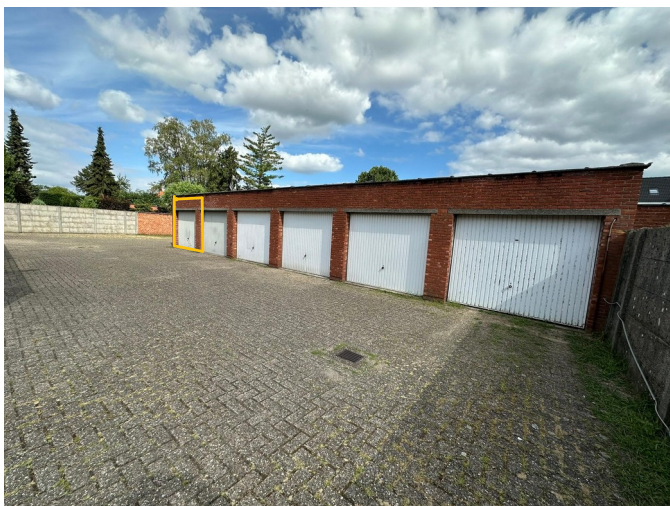
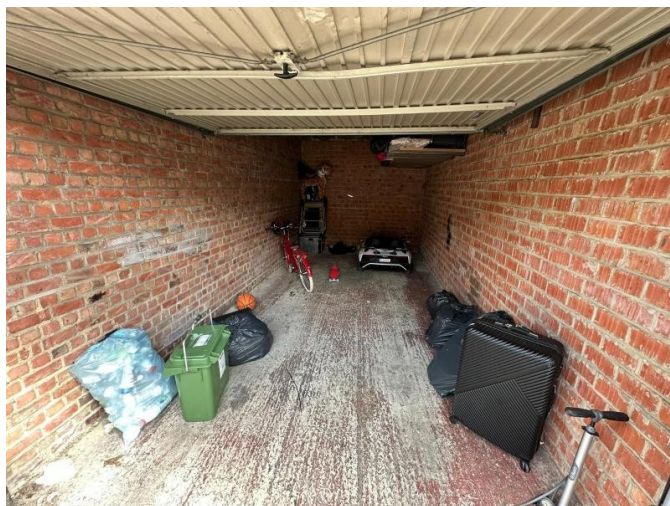
## Fiche 5: garagebox in garagecomplex

De garagebox is opgebouwd uit snelbouwstenen en beton.

| Basis voor advies | De asbestdeskundige beoordeelt het materiaal als niet-asbestverdacht. |

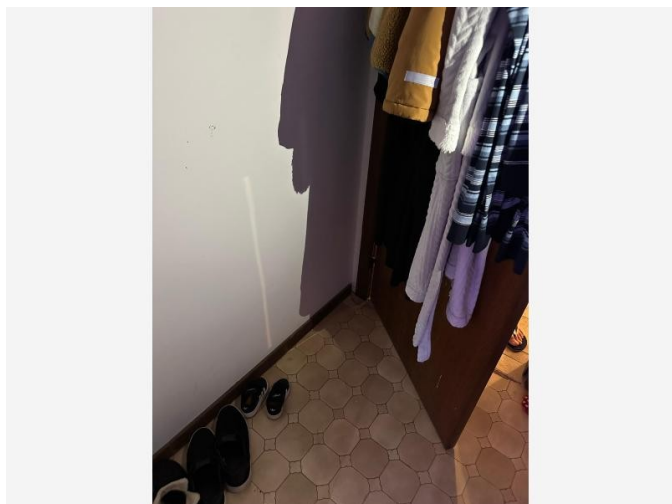
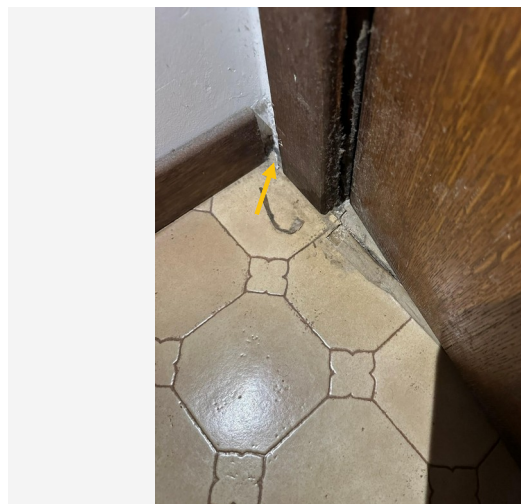
## Fiche 8: vloerzeil slaapkamer

Geen asbest

| # | Type | Referentie | Resultaat |
|---|---|---|---|
| 8.1 | Puntmonster | 4 | Geen asbest |

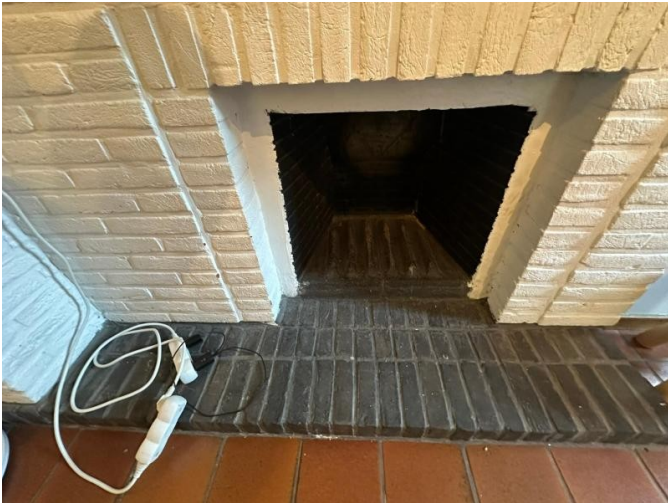
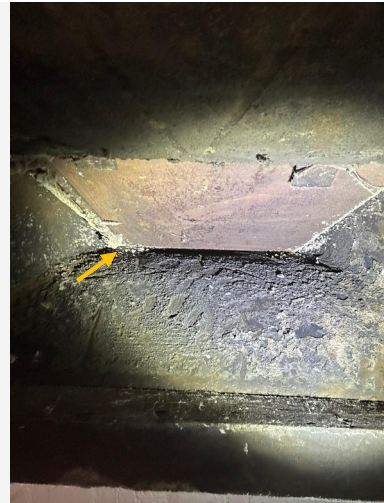
## Fiche 9: plaat open haard

Geen asbest

| # | Type | Referentie | Resultaat |
|---|---|---|---|
| 9.1 | Puntmonster | 6 | Geen asbest |

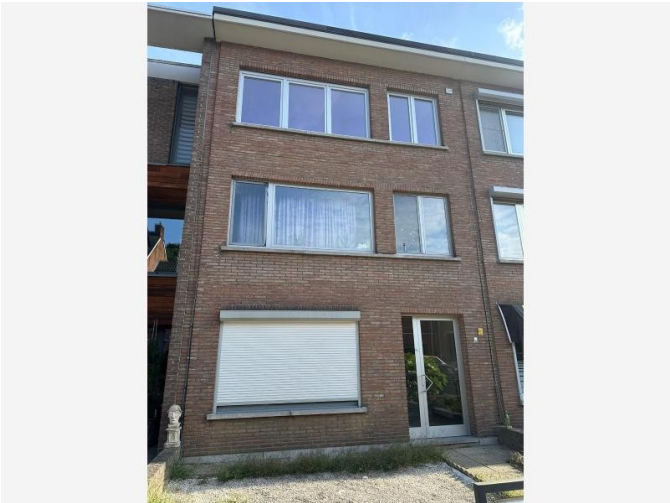
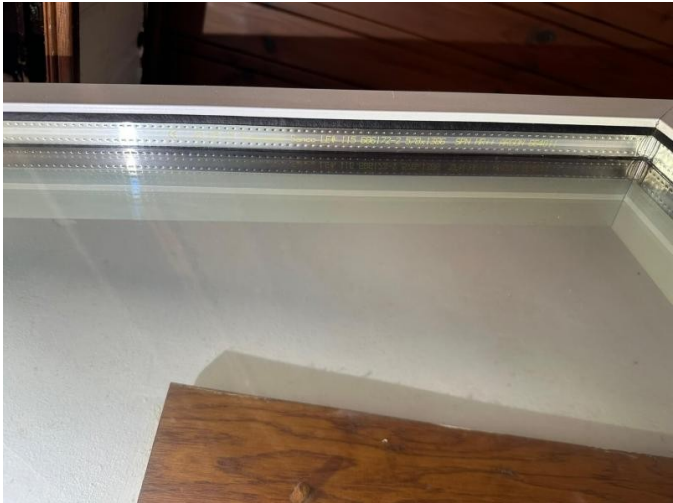
## Fiche 13: afdichtingskit tussen raamprofiel-muur buiten

| Beschrijving | Notitie | Terug te vinden op plannen |
|---|---|---|
| Fiche 13: afdichtingskit tussen raamprofiel-muur buiten | ramen zijn nieuw geplaatst in 2015<br><br>De afdichtingskit van de ramen is van het materiaal silliconen. | - |
