Attestnummer : 20230726-000377.000
 Uitgegeven op : 26.07.2023
 Geldig tot : 26.07.2033

Eindconclusie volgens de wetgeving:

Asbestveilig

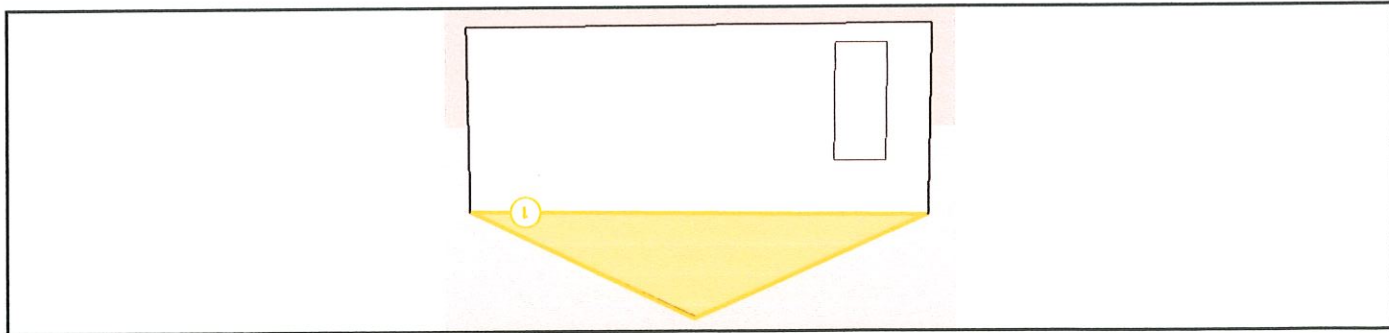
Plan 1.4: achtergevel magazijn

Beschrijving	Type	Zorgvuldig beheren
1. gevelbezetting achtergevel magazijn	Asbestmateriaal

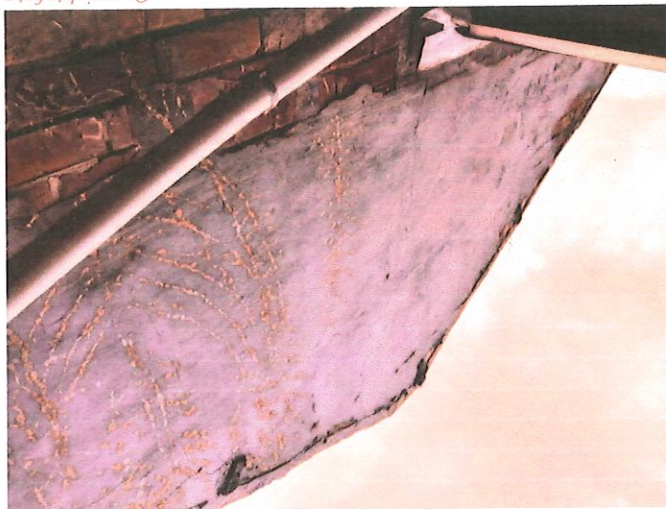
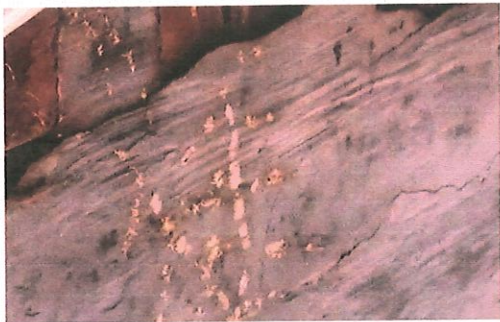
Fiche 1: gevelbezetting achtergevel magazijn

Eindbeoordeling materiaalisico	Laag materiaalisico en/of verlaagde kans op vezelrijgave
--------------------------------	--

Gebondenheid	Categorie I: hechtgebonden in oorsprong
Asbestsoort (vezeltype)	Crocidoliet aanwezig
Asbestconcentratie	Laag (< 50%)
Afscherminingsgraad van het gehele materiaal	Geheel of deels vrij aan de buitenlucht
Toestand van het materiaal	Licht beschadigd, licht verweerd. Intact materiaal type Pical – asbestboard of categorie III 'gebondenheid'

Beschrijving	gevelbezetting achtergevel magazijn
Omgeving	Buiten
Primaire drager	Wand buitenschil
Asbestmateriaal	In-situ afwerkingslagen - Smeerlaag
Bindmiddel van asbestmateriaal	Cement
Gebondenheid op basis van bindmiddel	Hecht
Hoeveelheid (oppervlakte - dikte - aantal)	• 6,00 m ² - 0,50 cm - 1 stuk
Totaal volume	0,03 m ³
Eenvoudig bereikbaar	Ja
Bevestigingswijze	• Verlijmd, ingegoten, versmeerd

- Zorg voor een veilig beheer. Vermijd het beschadigen van het asbestmateriaal. Controleer de toestand jaarlijks op wijzigingen.
- Voer bijkomende staalname(s) uit.

- Eenvoudige handelingen: mag via doe-het-zelf of door werknemers) met opleidingsattest eenvoudige handelingen
Bezetting laat makkelijk los van de draagmuur. Draag aangepaste pbm's en verwijder het afval cfr voorschriften.

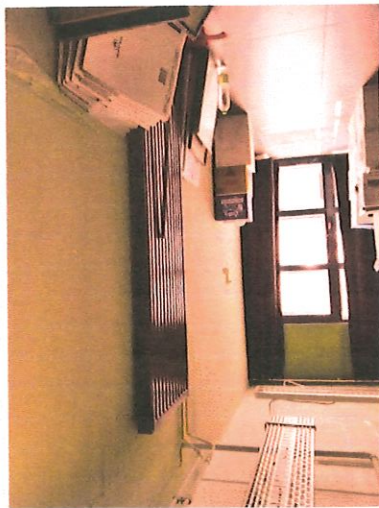
Fiche 2: gipsbezetting

Staalname en laboanalyse kan dit materiaal mogelijk uitsluiten als asbest-verdacht.

Zeer laag materiaalrisico en/of zeer lage kans op vezelvrilijgave

Gebondenheid	Categorie 2: niet-hechtgebonden met matrix
Asbestsoort (vezeltype)	Amfibool aanwezig, uitgezonderd crocidoliet
Asbestconcentratie	Laag (< 50%)
Afscherminingsgraad van het gehele materiaal	Niet stootvastste afscherming
Toestand van het materiaal	Onbeschadigd, niet verweerd

Beschrijving	gipsbezetting
Omgeving	Binnen
Primaire drager	Binnenwand
Asbestmateriaal	In-situ afwerkingsslagen - Pleisterwerk (wand, plafond, ...)
Bindmiddel van asbestmateriaal	Gips - kalk
Gebondenheid op basis van bindmiddel	Niet-hechtgebonden
Hoewelheid (oppervlakte - dikte - aantal)	• 180,00 m ² - 0,50 cm - 1 stuk
Totaal volume	0,90 m ³
Eenvoudig bereikbaar	Ja

- Zorg voor een veilig beheer. Vermijd het beschadigen van het asbestmateriaal. Controleer de toestand jaarlijks op wijzigingen.
- Voer bijkomende staalnams) uit.

- Hermetische zone (erkend asbestverwijderaar) Gips op muren en plafonds kan onmogelijk verwijderd worden zonder (mogelijks aanwezige) asbestvezels vrij te geven aan de binnenlucht.

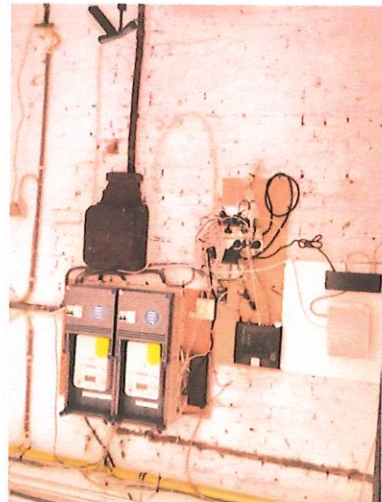
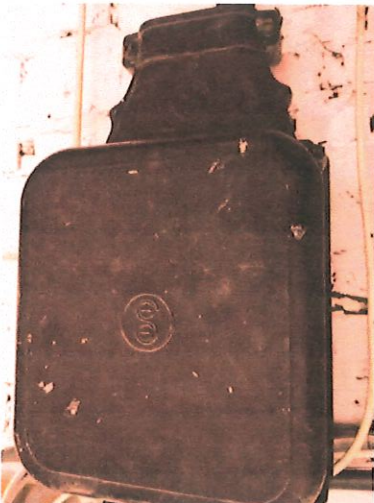
Fiche 3: aansluitkast elektrische voedingskabel

Eindbeoordeling materiaalisico	Laag materiaalisico en/of verlaagde kans op vezelrijgave
--------------------------------	--

Gebondenheid	Categorie 1: hechtgebonden in oorsprong
Asbestsoort (vezeltype)	Crocidoliet aanwezig
Asbestconcentratie	Laag (< 50%)
Afstermingsgraad van het gehele materiaal	Geheel of deels (ook) vrij aan de binnenlucht
Toestand van het materiaal	Onbeschadigd, niet verveerd

Beschrijving	aanluitkast elektrische voedingskabel
Omgeving	Binnen
Primaire drager	Communicatie en elektrische infrastructuur en uitrusting
Asbestmateriaal	Plaat, paneel, tablet - Type Bakeliet
Bindmiddel van asbestmateriaal	Kunststof of -hars
Gebondenheid op basis van bindmiddel	Hecht
Hoeveelheid (oppervlakte - dikte - aantal)	• 0,50 m ² - 0,40 cm - 1 stuk
Totaal volume	0,002 m ³
Eenvoudig bereikbaar	Ja
Bestedingswijze	• Geschroefd
Identificatiemethode	Vaststelling zonder monstername

- Eenvoudige handelingen: mag via doe-het-zelf of door werknemer(s) met opleidingsattest eenvoudige handelingen kabelkast is eenvoudig verwijderbaar, maar dit kan enkel gebeuren door de infrastructuurbeheerder. De kabelkast kan in zijn geheel worden weggenomen en afgevoerd cfr geldende voorschriften.

- Zorg voor een veilig beheer. Vermijd het beschadigen van het asbestmateriaal. Controleer de toestand jaarlijks op wijzigingen.

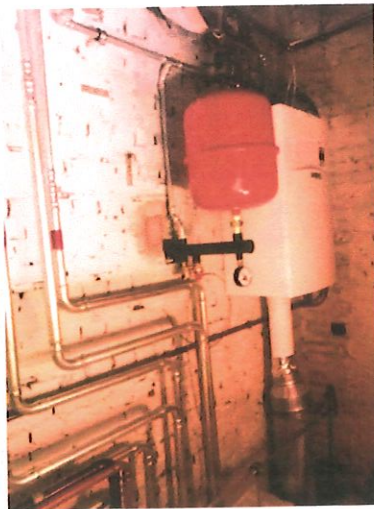
Fiche 4: dichtingen CV-ketel

Uitgesloten van inspectie

Bouwjaar: 2022

Constructies gebouwd vanaf 2001 moeten niet onderzocht worden

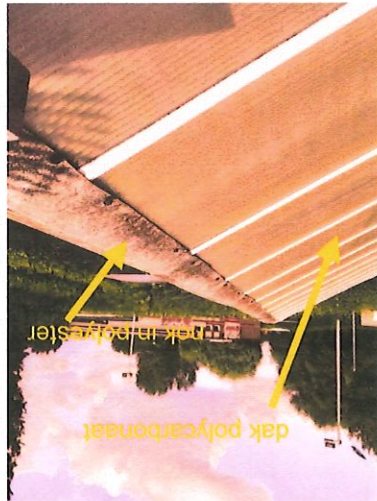
Fiche 5: hellende daken magazijn

Uitgesloten van inspectie

Bouwjaar: 2003

Constructies gebouwd vanaf 2001 moeten niet onderzocht worden

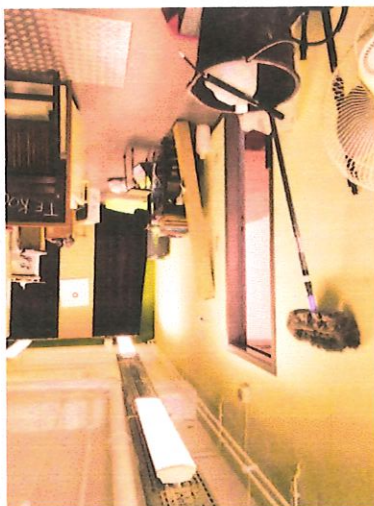
Fiche 7: gipsbezetting nieuwe wanden

Uitgesloten van inspectie

Bouwjaar: 2003

Constructies gebouwd vanaf 2001 moeten niet onderzocht worden

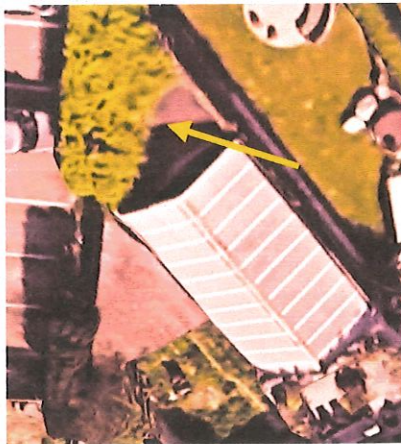
Fiche 9: roofing op nieuwe dakconstructie's

Uitgesloten van inspectie

Bouwjaar: 2003

Constructies gebouwd vanaf 2001 moeten niet onderzocht worden

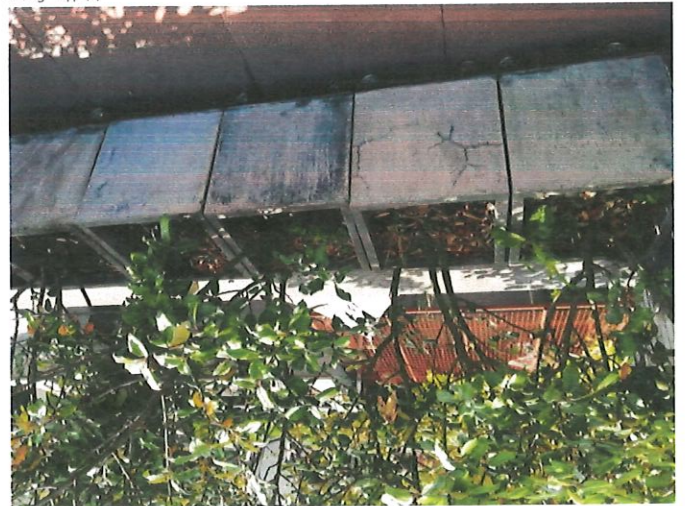
Fiche 12: bloembakken

Identificatiemethode	Vaststelling & expertise (niet-asbestverdacht)
Primaire drager	Bloembakken terras
(Asbest)materiaal	Bak, reservoir, kuip, bloembak
Bindmiddel	Cement
Gebondenheid bindmiddel	Hecht

Bloembakken in beton of natuursteen
