Asbestinventarisatetest

Dasstraat 6/V1, 2160 Wommelgem

Attestnummer : 20240509-000051.001

Uitgegeven op : 09.05.2024

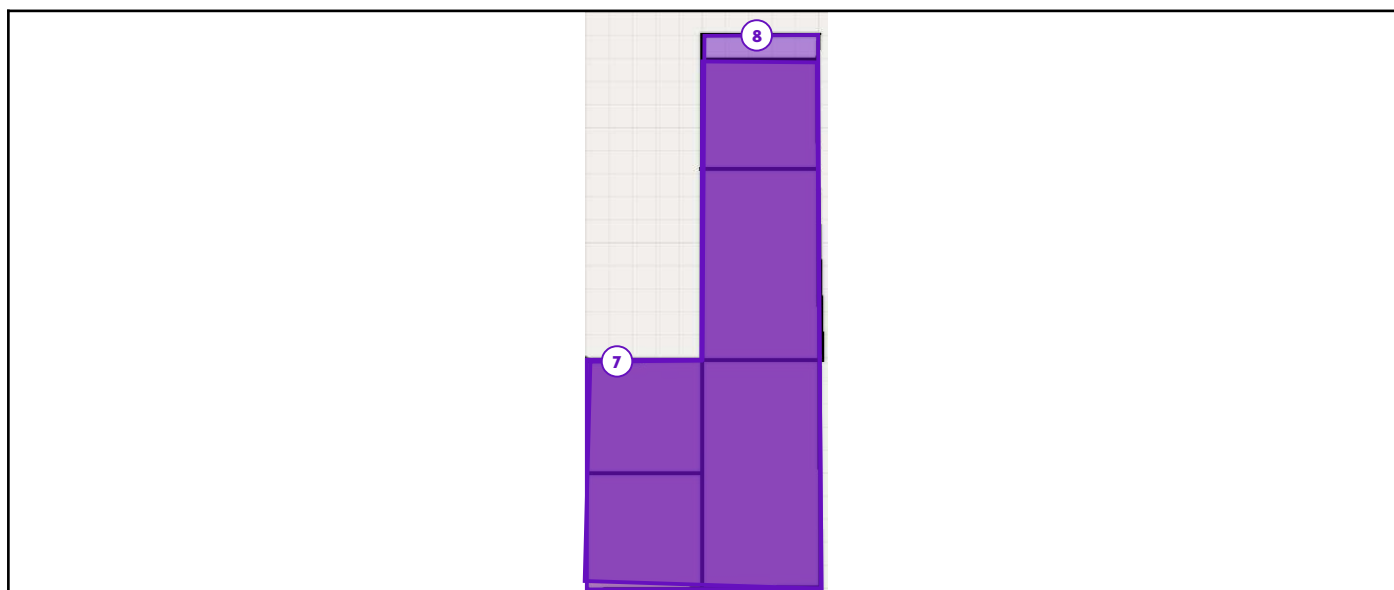
Plan 1.2: appartement v1

Beschrijving	Type	Actie
7. lijm	Advies	-
8. Achterliggende lagen	Advies	-

Lijm van voor 2001 kan asbest bevatten. aangezien het hier gaat om een niet-destructief onderzoek was een staalname niet mogelijk. Bij werken dient wanneer de lijmlaag zichtbaar wordt deze eerst getest te worden vooralleer werken voort te zetten

De zichtbare constructiedelen (vloeren, plafonds en muren) zijn niet-asbestverdacht. Er kan binnen het kader van een niet-destructief onderzoek geen uitspraak worden gedaan over eventueel aanwezige materialen die enkel onderzoekbaar zijn door destructief te werk te gaan.

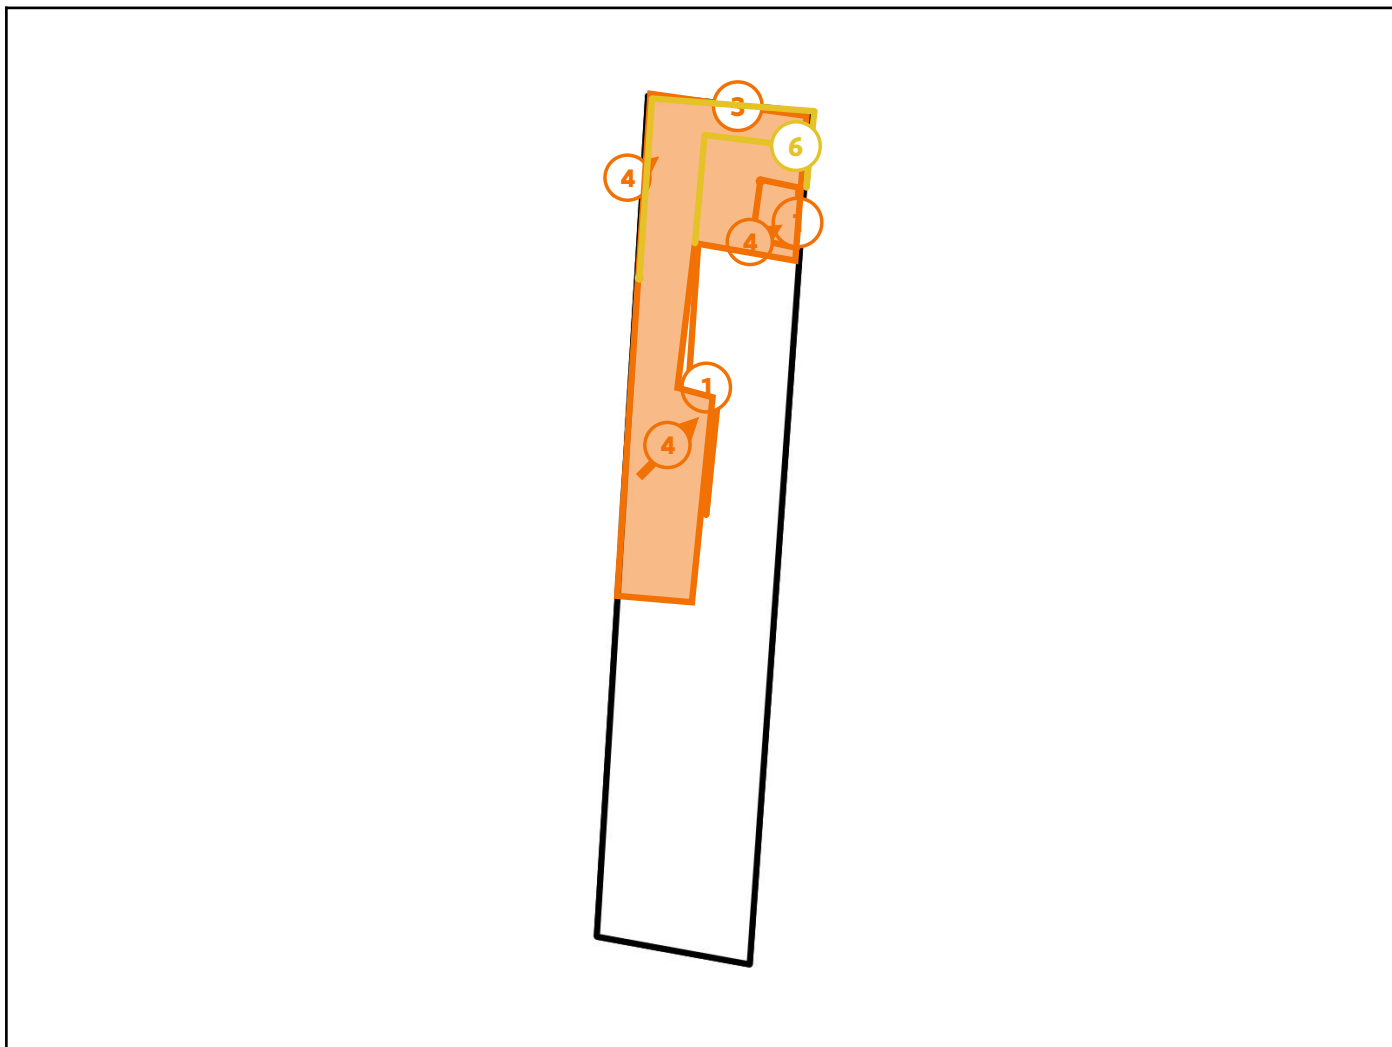
Plan 1.3: dak-1

Beschrijving	Type	Actie
1. leien	Asbestmateriaal	Verwijderen
3. roofing	Asbestmateriaal	Verwijderen
4. schouwhoed	Asbestmateriaal	Verwijderen
6. dekstenen	Asbestmateriaal	Zorgvuldig beheren

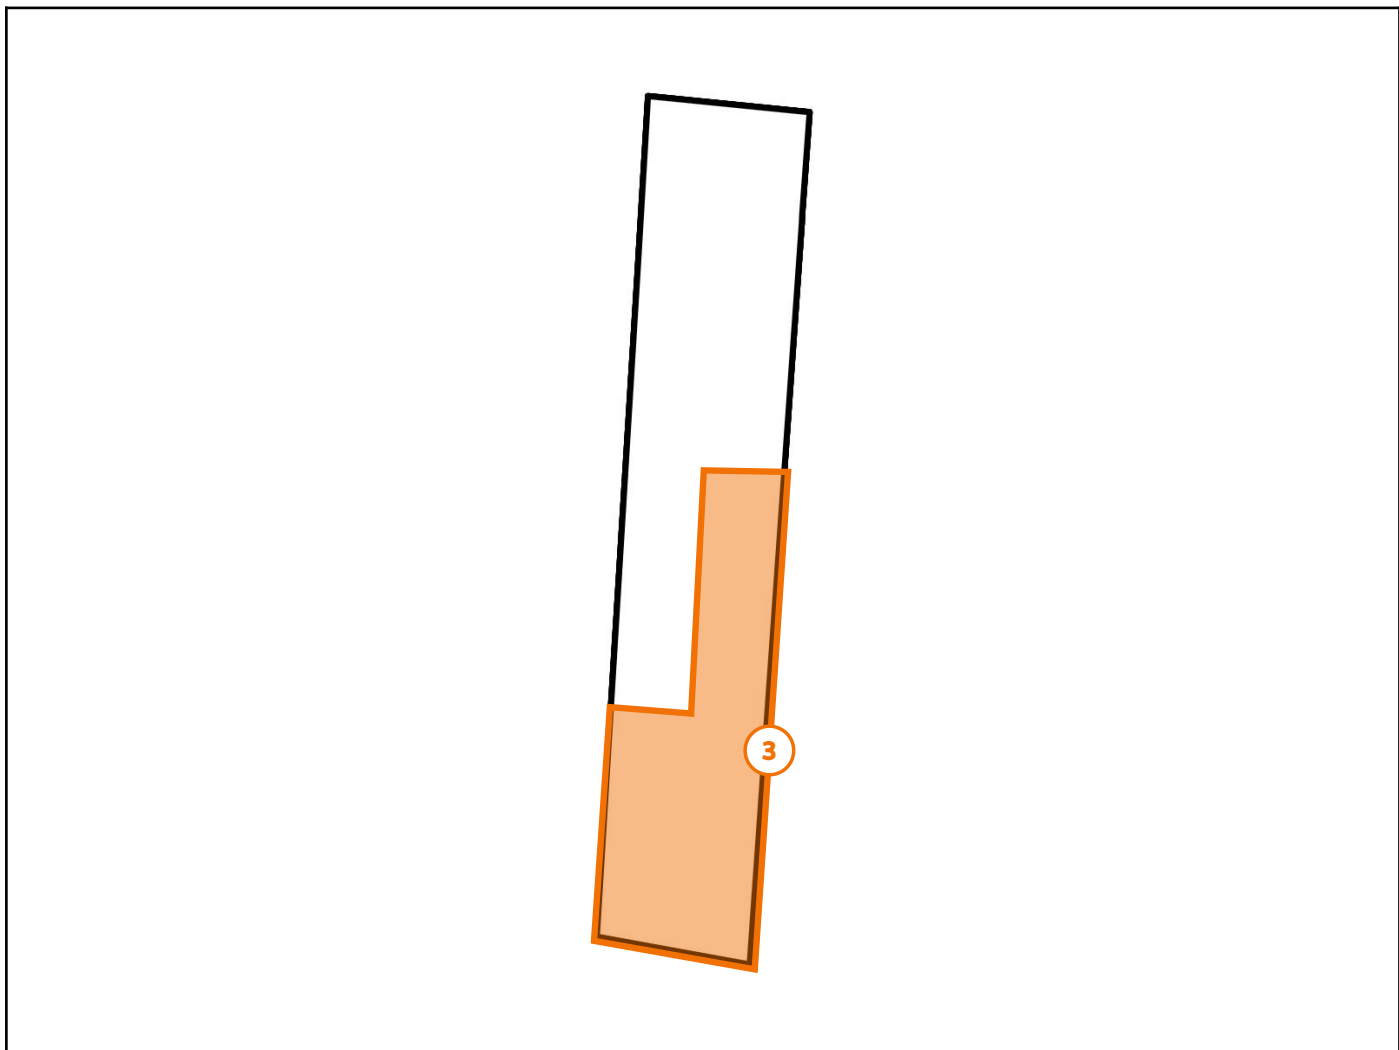
Plan 1.5: dak 2

Beschrijving	Type	Actie
3. roofing	Asbestmateriaal	Verwijderen

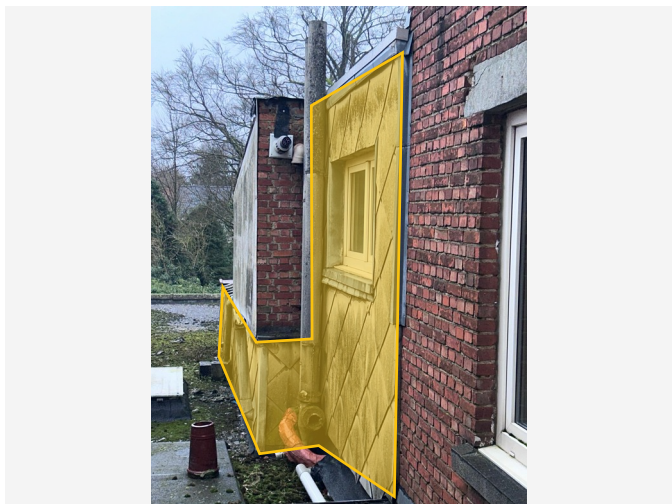
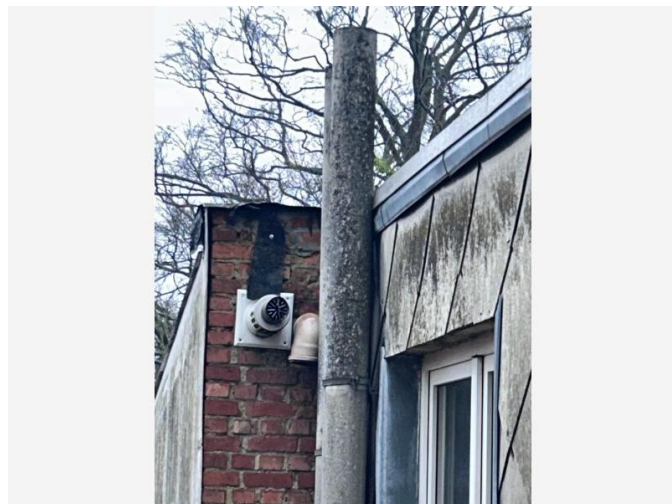
Eindbeoordeling materiaalrisico	Verhoogd materiaalrisico en/of verhoogde kans op vezelvrijgave
---------------------------------	----------------------------------------------------------------

Gebondenheid	Categorie 1: hechtgebonden in oorsprong
Asbestsoort (vezeltype)	Alleen chrysotiel
Asbestconcentratie	Laag (< 50%)
Afschermingsgraad van het gehele materiaal	Geheel of deels vrij aan de buitenlucht
Toestand van het materiaal	Matig beschadigd, matig verweerd

Beschrijving	leien
Omgeving	Grenst aan binnen- en buitenlucht
Primaire drager	Wand buitenschil
Asbestmateriaal	Dak- en gevelbekleding - Lei, shingle
Bindmiddel van asbestmateriaal	Cement
Gebondenheid op basis van bindmiddel	Hecht
Hoeveelheid (oppervlakte - aantal)	<ul style="list-style-type: none">• 16,00 m² - 1 stuk
Totale oppervlakte	16,00 m ²
Eenvoudig bereikbaar	Ja
Bevestigingswijze	<ul style="list-style-type: none">• Geklemd
Identificatiemethode	Vaststelling zonder monsternamen

- Verwijder dit asbestmateriaal zo snel mogelijk. Volg de toestand goed op.

- Eenvoudige handelingen: mag via doe-het-zelf of door werknemer(s) met opleidingsattest eenvoudige handelingen
Het betreft een hechtgebonden toepassen. Leien kunnen verwijderd worden zonder deze te beschadigen

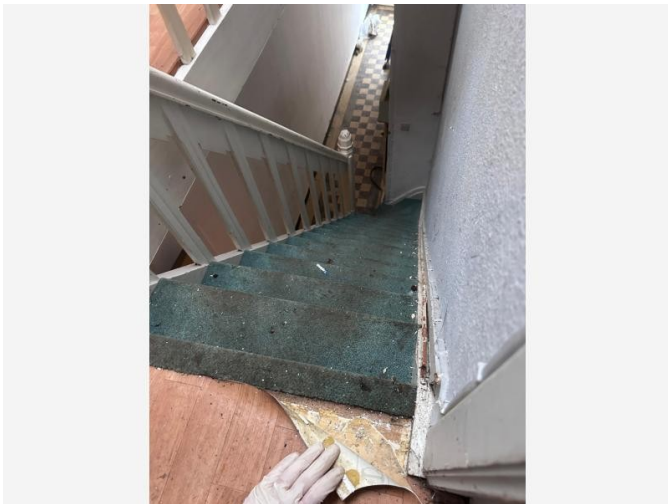
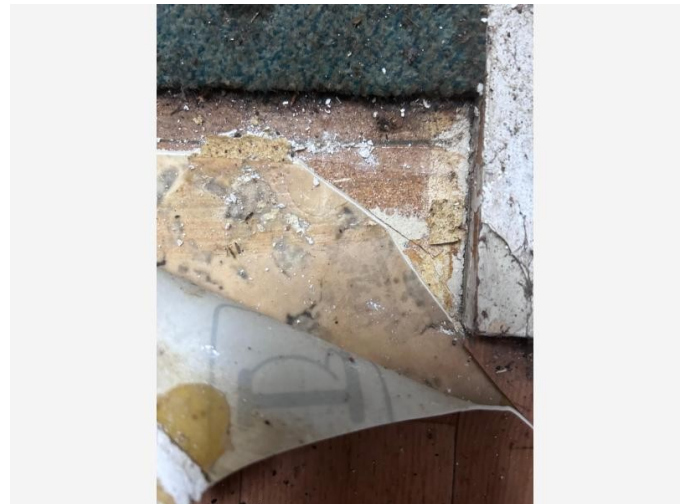
Eindbeoordeling materiaalrisico	Verhoogd materiaalrisico en/of verhoogde kans op vezelvrijgave
---------------------------------	----------------------------------------------------------------

Gebondenheid	Categorie 1: hechtgebonden in oorsprong
Asbestsoort (vezeltype)	Alleen chrysotiel
Asbestconcentratie	Laag (< 50%)
Afschermingsgraad van het gehele materiaal	Geheel of deels (ook) vrij aan de binnenlucht
Toestand van het materiaal	Matig beschadigd, matig verweerd

#	Type	Referentie	Resultaat
2.1	Mengmonster	4.07877	Chrysotiel

Beschrijving	vloerzeil mengstaal
Omgeving	Binnen
Primaire drager	Vloer
Asbestmateriaal	Prefab - afwerking - Vloerzeil
Bindmiddel van asbestmateriaal	Kunststof of -hars
Gebondenheid op basis van bindmiddel	Hecht
Hoeveelheid (oppervlakte - aantal)	• 90,00 m ² - 1 stuk
Totale oppervlakte	90,00 m ²

- Verwijder dit asbestmateriaal zo snel mogelijk. Volg de toestand goed op.

- Eenvoudige handelingen: mag via doe-het-zelf of door werknemer(s) met opleidingsattest eenvoudige handelingen
Hechtgebonden toepassen. PBM's dienen zeker in acht genomen te worden.

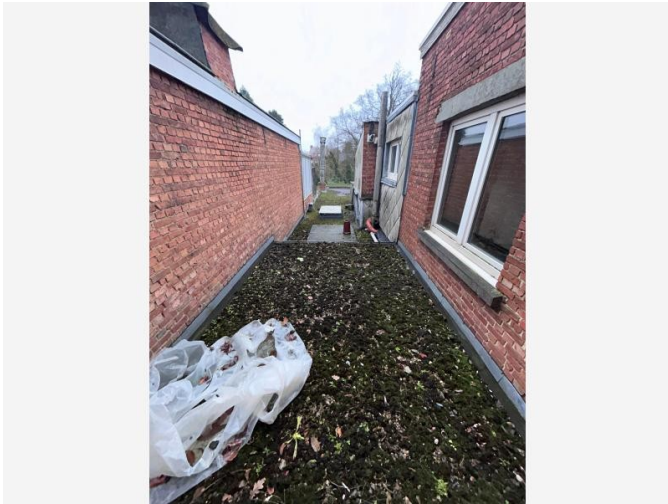
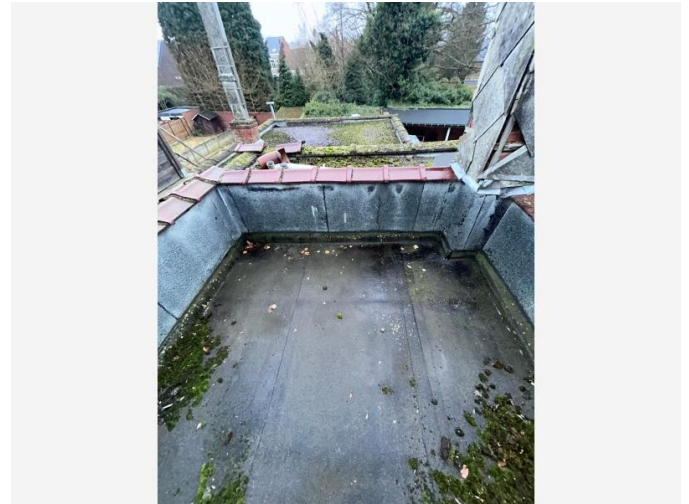
Eindbeoordeling materiaalrisico	Verhoogd materiaalrisico en/of verhoogde kans op vezelvrijgave
---------------------------------	----------------------------------------------------------------

Gebondenheid	Categorie 1: hechtgebonden in oorsprong
Asbestsoort (vezeltype)	Alleen chrysotiel
Asbestconcentratie	Laag (< 50%)
Afschermingsgraad van het gehele materiaal	Geheel of deels vrij aan de buitenlucht
Toestand van het materiaal	Matig beschadigd, matig verweerd

Beschrijving	roofing
Omgeving	Buiten
Primaire drager	Plat dak
Asbestmateriaal	Dak- en gevelbekleding - Roofing
Bindmiddel van asbestmateriaal	Bitumen (roofing, teer, asfalt)
Gebondenheid op basis van bindmiddel	Hecht
Hoeveelheid (oppervlakte - aantal)	<ul style="list-style-type: none">• 25,00 m² - 1 stuk
Totale oppervlakte	25,00 m ²
Eenvoudig bereikbaar	Ja
Bevestigingswijze	<ul style="list-style-type: none">• Verlijmd, ingegoten, versmeerd

- Verwijder dit asbestmateriaal zo snel mogelijk. Volg de toestand goed op.

- Eenvoudige handelingen: enkel door erkend asbestverwijderaar
Gezien de bevestigingswijze is kennis van verwijderen noodzakelijk

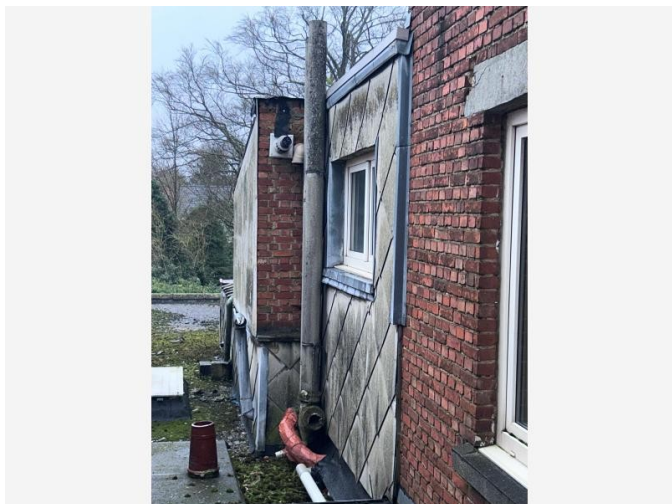
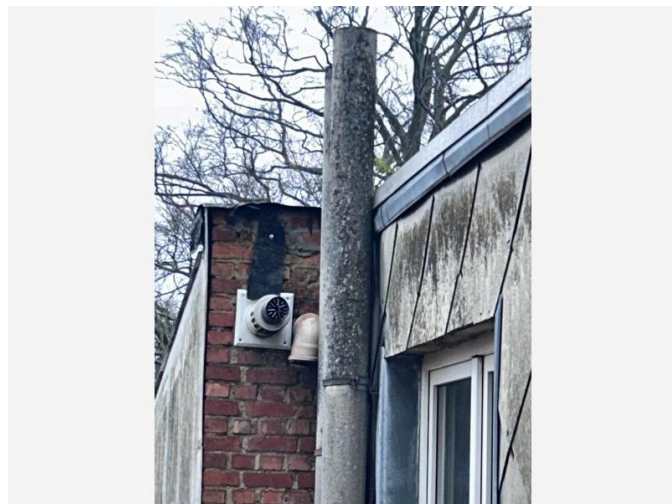
Eindbeoordeling materiaalrisico	Laag materiaalrisico en/of verlaagde kans op vezelvrijgave
---------------------------------	------------------------------------------------------------

Gebondenheid	Categorie 1: hechtgebonden in oorsprong
Asbestsoort (vezeltype)	Alleen chrysotiel
Asbestconcentratie	Laag (< 50%)
Afschermingsgraad van het gehele materiaal	Enkel randen niet afgeschermd maar geen contact met binnenluchtstromen
Toestand van het materiaal	Matig beschadigd, matig verweerd

Beschrijving	schouwhoed
Omgeving	Buiten
Primaire drager	Plat dak
Asbestmateriaal	Schouwhoed, ventilatiekap (anti-windval)
Bindmiddel van asbestmateriaal	Cement
Gebondenheid op basis van bindmiddel	Hecht
Hoeveelheid (gewicht - aantal)	<ul style="list-style-type: none">• 24,99 kg - 1 stuk
Totaal gewicht	24,99 kg
Eenvoudig bereikbaar	Ja
Bevestigingswijze	<ul style="list-style-type: none">• Geklemd
Identificatiemethode	Vaststelling zonder monsternamen

- Verwijder dit asbestmateriaal zo snel mogelijk. Volg de toestand goed op.

- Eenvoudige handelingen: mag via doe-het-zelf of door werknemer(s) met opleidingsattest eenvoudige handelingen
Kan losgetrokken worden zonder toepassing te beschadigen.

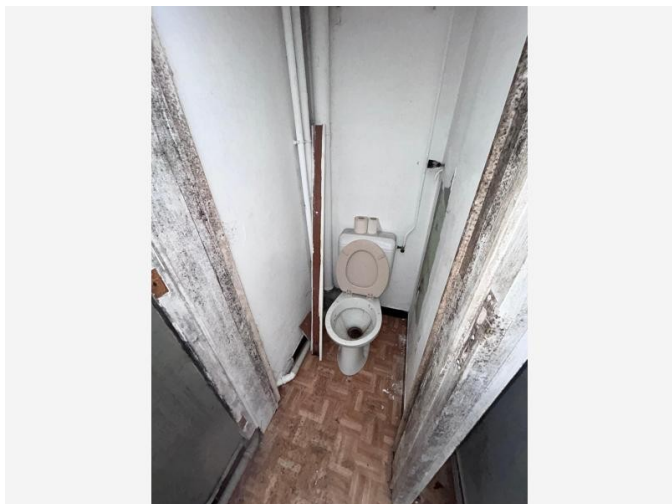
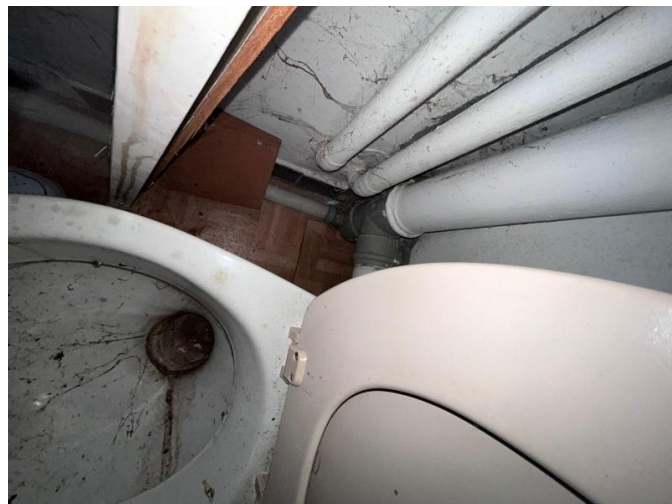
Eindbeoordeling materiaalrisico	Zeer laag materiaalrisico en/of zeer lage kans op vezelvrijgave
---------------------------------	-----------------------------------------------------------------

Gebondenheid	Categorie 1: hechtgebonden in oorsprong
Asbestsoort (vezeltype)	Alleen chrysotiel
Asbestconcentratie	Laag (< 50%)
Afschermingsgraad van het gehele materiaal	Niet stootvaste afscherming
Toestand van het materiaal	Licht beschadigd, licht verweerd. Intact materiaal type Pical – asbestboard of categorie III 'gebondenheid'

Beschrijving	doorvoer
Omgeving	Binnen
Primaire drager	Binnenwand
Asbestmateriaal	Buis, koker, leiding, pijp, doorvoer
Bindmiddel van asbestmateriaal	Cement
Gebondenheid op basis van bindmiddel	Hecht
Hoeveelheid (lengte - omtrek - dikte - aantal)	<ul style="list-style-type: none">• 2,00 m - 25,00 cm - 5,00 cm - 1 stuk
Totaal volume	0,025 m ³
Eenvoudig bereikbaar	Ja
Bevestigingswijze	<ul style="list-style-type: none">• Geklemd

- Zorg voor een veilig beheer. Vermijd het beschadigen van het asbestmateriaal. Controleer de toestand jaarlijks op wijzigingen.

- Eenvoudige handelingen: mag via doe-het-zelf of door werknemer(s) met opleidingsattest eenvoudige handelingen kunnen uit elkaar gehaald worden zonder ze te beschadigen

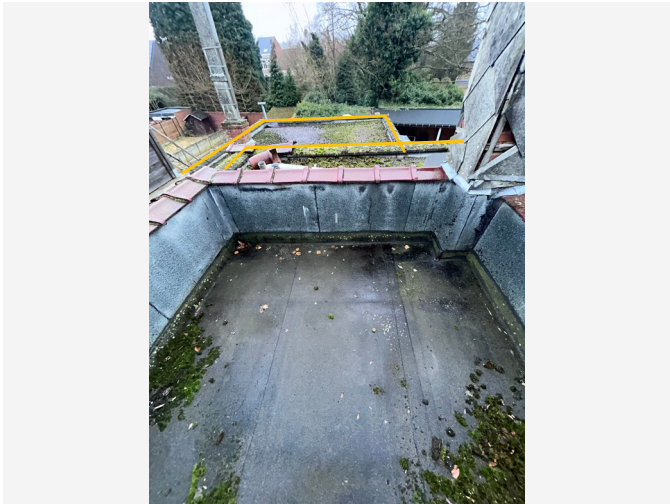
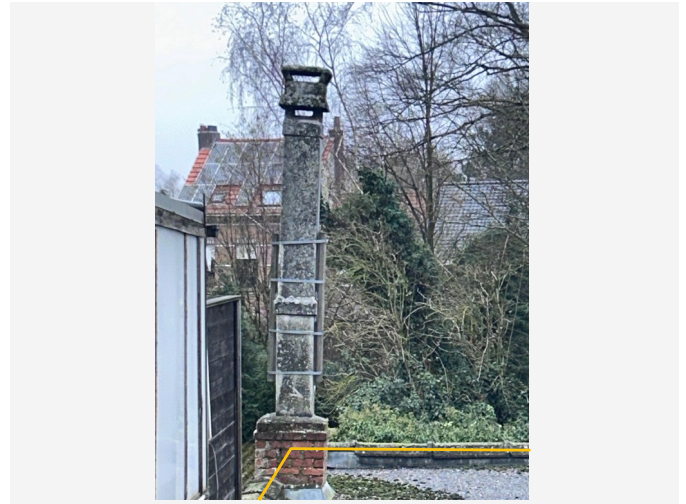
Eindbeoordeling materiaalrisico	Zeer laag materiaalrisico en/of zeer lage kans op vezelvrijgave
---------------------------------	-----------------------------------------------------------------

Gebondenheid	Categorie 1: hechtgebonden in oorsprong
Asbestsoort (vezeltype)	Alleen chrysotiel
Asbestconcentratie	Laag (< 50%)
Afschermingsgraad van het gehele materiaal	Stootvaste afscherming of omkasting
Toestand van het materiaal	Matig beschadigd, matig verweerd

Beschrijving	dekstenen
Omgeving	Buiten
Primaire drager	Plat dak
Asbestmateriaal	Deksteen, muurkap - Vol
Bindmiddel van asbestmateriaal	Cement
Gebondenheid op basis van bindmiddel	Hecht
Hoeveelheid (oppervlakte - dikte - aantal)	• 20,00 m ² - 7,00 cm - 1 stuk
Totaal volume	1,40 m ³
Eenvoudig bereikbaar	Ja
Bevestigingswijze	• Geklemd
Identificatiemethode	Vaststelling zonder monstername

- Zorg voor een veilig beheer. Vermijd het beschadigen van het asbestmateriaal. Controleer de toestand jaarlijks op wijzigingen.

- Eenvoudige handelingen: enkel door erkend asbestverwijderaar het betreft een hechtgebonden toepassing. verwijderen zou eventueel moeten gebeuren via een destructieve methode.

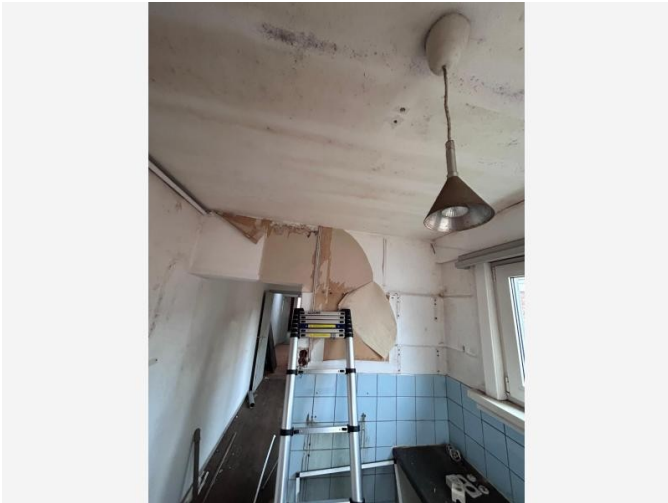
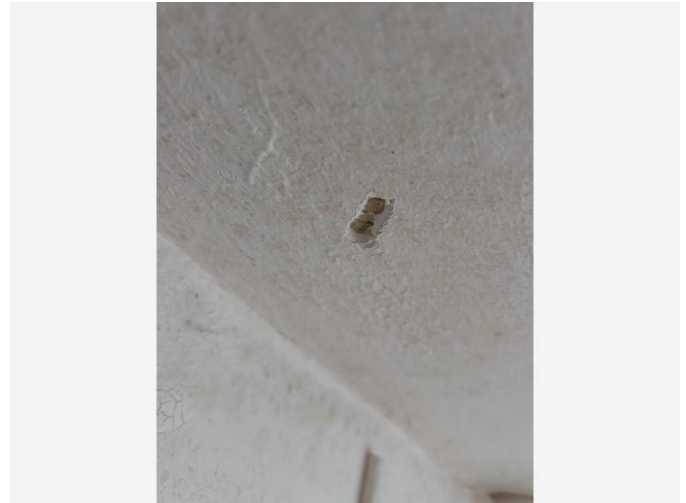
Fiche 9: pleisterwerk plafond

Geen asbest

#	Type	Referentie	Resultaat
9.1	Mengmonster	4.07875	Geen asbest

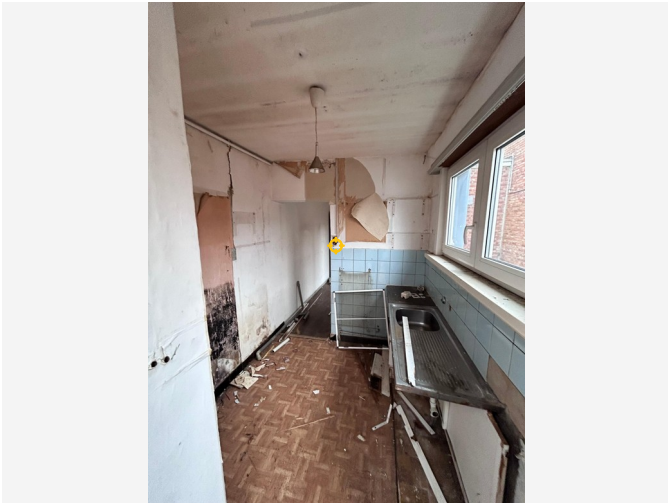
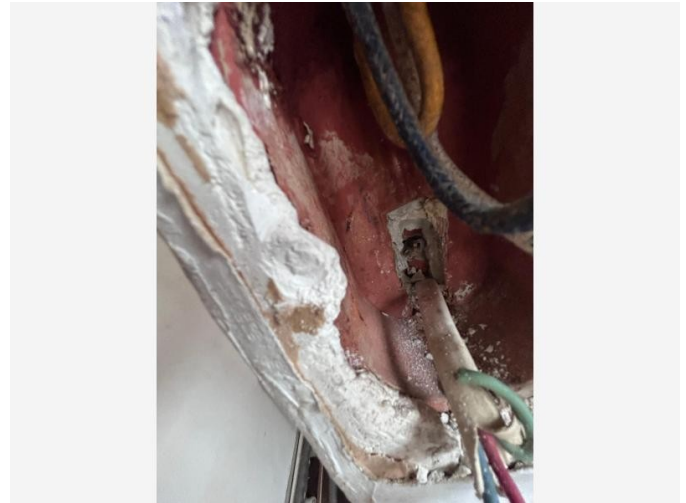
Geen asbest

#	Type	Referentie	Resultaat
11.1	Mengmonster	4.07874	Geen asbest

Beschrijving	pleisterwerk wanden
Omgeving	Binnen
Primaire drager	Binnenwand
