# Asbestinventarisatetest

Dasstraat 6/GLV, 2160 Wommelgem

Attestnummer : 20240518-000074.000

Uitgegeven op : 18.05.2024

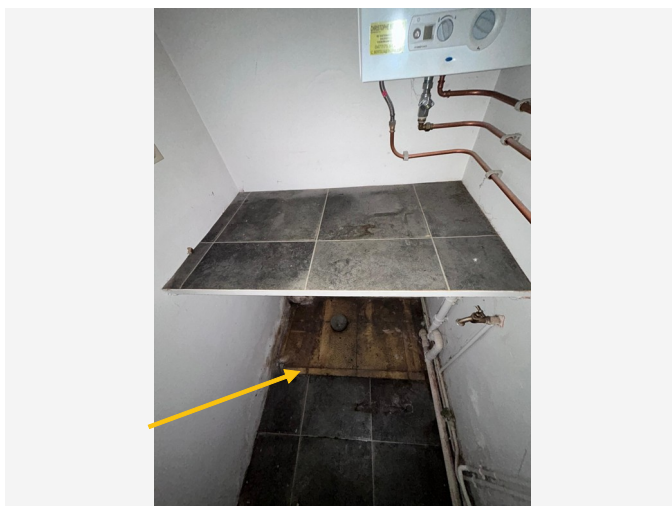
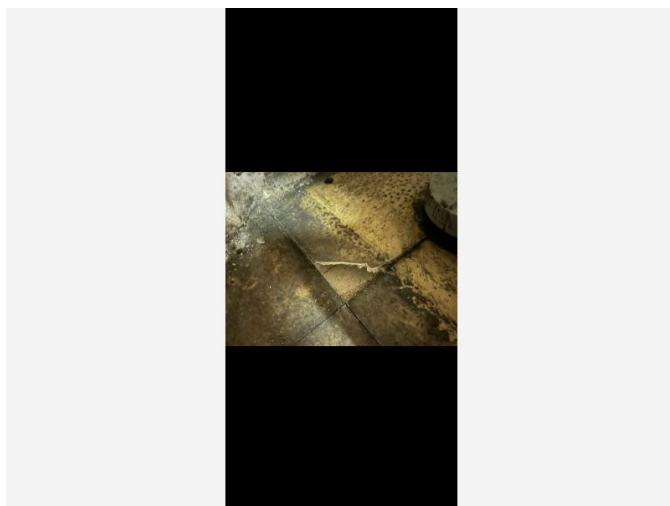
Het asbestmateriaal valt onder de mijlpaal van 2034.

**Dringend verwijderen**

Eindbeoordeling materiaalrisico	Hoog materiaalrisico en/of hoge kans op vezelvrijgave
---------------------------------	---

Gebondenheid	Categorie 2: niet-hechtgebonden met matrix
Asbestsoort (vezeltype)	Alleen chrysotiel
Asbestconcentratie	Hoog ( $\geq 50\%$ )
Afschermingsgraad van het gehele materiaal	Geheel of deels (ook) vrij aan de binnenlucht
Toestand van het materiaal	Matig beschadigd, matig verweerd

Beschrijving	vloerzeil 3
Omgeving	Binnen
Primaire drager	Vloer
Asbestmateriaal	Prefab - afwerking - Vloerzeil
Bindmiddel van asbestmateriaal	Karton - papier - viltachtig
Gebondenheid op basis van bindmiddel	Niet-hechtgebonden
Hoeveelheid (oppervlakte - aantal)	<ul style="list-style-type: none"><li>120,00 m<sup>2</sup> - 1 stuk</li></ul>
Totale oppervlakte	120,00 m <sup>2</sup>
Eenvoudig bereikbaar	Ja
Bevestigingswijze	<ul style="list-style-type: none"><li>Los (al dan niet bedekt)</li></ul>

- Verwijder dit asbestmateriaal zo snel mogelijk. Volg de toestand goed op.

- Eenvoudige handelingen: enkel door erkend asbestverwijderaar vloerzeil is beschadigd, om de vloerzeil weg te nemen dient deze destructief verwijderd te worden.

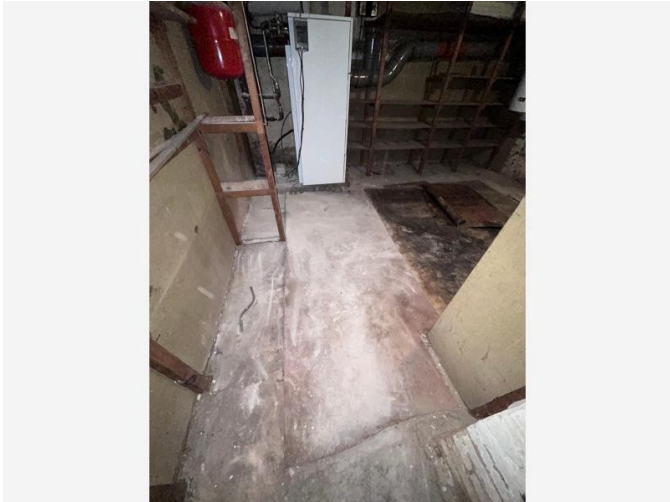
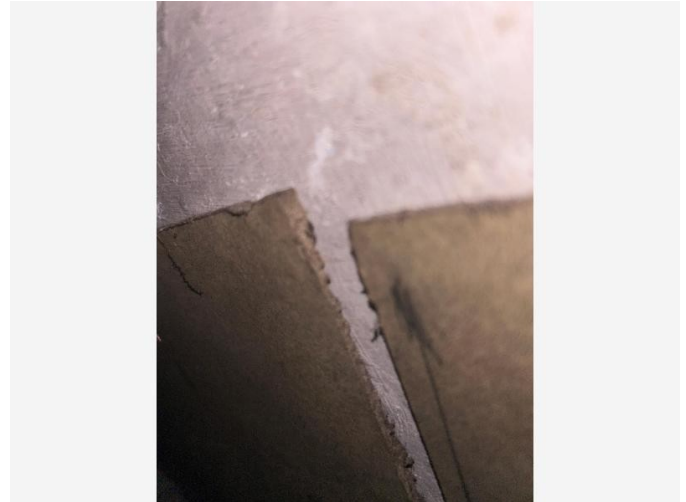
# Fiche 3: menuiserie platen in de kelder tegen de wand

Het asbestmateriaal valt onder de mijlpaal van 2040.

Verwijderen

Eindbeoordeling materiaalrisico	Verhoogd materiaalrisico en/of verhoogde kans op vezelvrijgave
---------------------------------	--

Gebondenheid	Categorie 1: hechtgebonden in oorsprong
Asbestsoort (vezeltype)	Alleen chrysotiel
Asbestconcentratie	Laag (< 50%)
Afschermingsgraad van het gehele materiaal	Geheel of deels vrij aan de buitenlucht
Toestand van het materiaal	Matig beschadigd, matig verweerd

Beschrijving	menuiserite platen in de kelder tegen de wand
Omgeving	Binnen
Primaire drager	Fundering-draagstructuur (horizontaal, verticaal)
Asbestmateriaal	Plaat, paneel, tablet - Type Menuiserite
Bindmiddel van asbestmateriaal	Cement
Gebondenheid op basis van bindmiddel	Hecht
Hoeveelheid (oppervlakte - dikte - aantal)	• 30,00 m <sup>2</sup> - 0,48 cm - 1 stuk
Totaal volume	0,144 m <sup>3</sup>
Eenvoudig bereikbaar	Ja
Bevestigingswijze	• Geschroefd
Identificatiemethode	Vaststelling zonder monsternamen

- Verwijder dit asbestmateriaal zo snel mogelijk. Volg de toestand goed op.

- Eenvoudige handelingen: mag via doe-het-zelf of door werknemer(s) met opleidingsattest eenvoudige handelingen hechtgebonden platen die hun bindingsterkte nog behouden hebben. verwijderen kan zonder deze te beschadigen. PBM's dienen in acht genomen te worden.

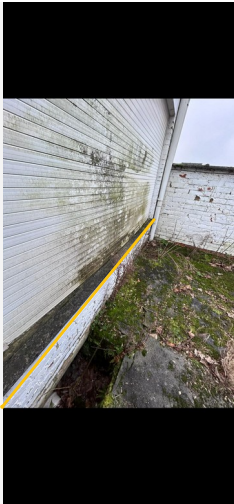
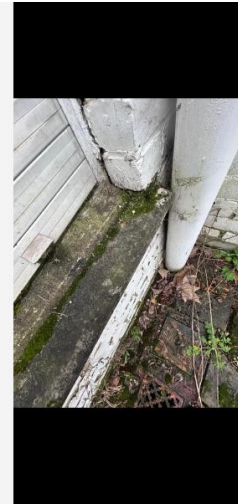
Het asbestmateriaal valt onder de mijlpaal van 2034.

Zorgvuldig beheren

Eindbeoordeling materiaalrisico	Zeer laag materiaalrisico en/of zeer lage kans op vezelvrijgave
---------------------------------	---

Gebondenheid	Categorie 1: hechtgebonden in oorsprong
Asbestsoort (vezeltype)	Alleen chrysotiel
Asbestconcentratie	Laag (< 50%)
Afschermingsgraad van het gehele materiaal	Stootvaste afscherming of omkasting
Toestand van het materiaal	Matig beschadigd, matig verweerd

Beschrijving	venster
Omgeving	Buiten
Primaire drager	Wandopening verticaal (raam, deur, ...)
Asbestmateriaal	venster
Bindmiddel van asbestmateriaal	Cement
Gebondenheid op basis van bindmiddel	Hecht
Hoeveelheid (gewicht - aantal)	<ul style="list-style-type: none"><li>• 10,00 kg - 1 stuk</li></ul>
Totaal gewicht	10,00 kg
Eenvoudig bereikbaar	Ja
Bevestigingswijze	<ul style="list-style-type: none"><li>• Geklemd</li></ul>
Identificatiemethode	Vaststelling zonder monsternamen

- Zorg voor een veilig beheer. Vermijd het beschadigen van het asbestmateriaal. Controleer de toestand jaarlijks op wijzigingen.

- Eenvoudige handelingen: enkel door erkend asbestverwijderaar kennis van verwijderen is noodzakelijk aangezien het eventueel op een destructieve manier moet gebeuren.

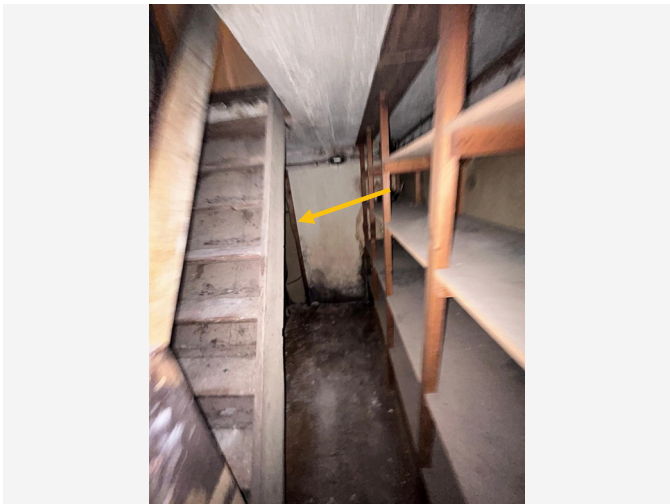
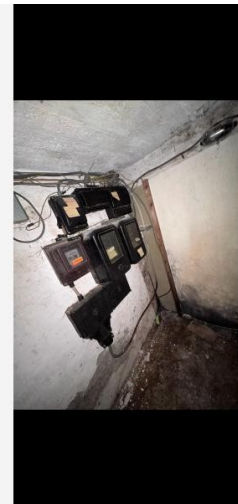
Het asbestmateriaal valt onder de mijlpaal van 2040.

Zorgvuldig beheren

Eindbeoordeling materiaalrisico	Zeer laag materiaalrisico en/of zeer lage kans op vezelvrijgave
---------------------------------	---

Gebondenheid	Categorie 1: hechtgebonden in oorsprong
Asbestsoort (vezeltype)	Alleen chrysotiel
Asbestconcentratie	Laag (< 50%)
Afschermingsgraad van het gehele materiaal	Stootvaste afscherming of omkasting
Toestand van het materiaal	Licht beschadigd, licht verweerd. Intact materiaal type Pical – asbestboard of categorie III 'gebondenheid'

Beschrijving	bakeliet
Omgeving	Binnen
Primaire drager	Fundering-draagstructuur (horizontaal, verticaal)
Asbestmateriaal	Plaat, paneel, tablet - Type Bakeliet
Bindmiddel van asbestmateriaal	Kunststof of -hars
Gebondenheid op basis van bindmiddel	Hecht
Hoeveelheid (oppervlakte - dikte - aantal)	• 0,50 m <sup>2</sup> - 0,97 cm - 1 stuk
Totaal volume	0,005 m <sup>3</sup>
Eenvoudig bereikbaar	Ja
Bevestigingswijze	• Geschroefd
Identificatiemethode	Vaststelling zonder monsternamen

- Zorg voor een veilig beheer. Vermijd het beschadigen van het asbestmateriaal. Controleer de toestand jaarlijks op wijzigingen.

- Eenvoudige handelingen: mag via doe-het-zelf of door werknemer(s) met opleidingsattest eenvoudige handelingen hechtgebonden toepassing die eenvoudig losgeschroefd kan worden zonder deze te beschadigen

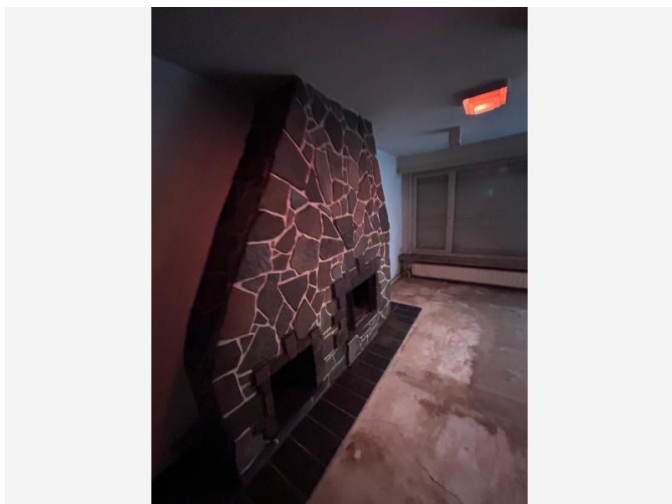
*Situeringfoto*

**Reden:** Er is geen volledige risicobeoordeling mogelijk

**Uitleg van de asbestdeskundige:** binnenkant van de schouw kan niet beoordeeld worden

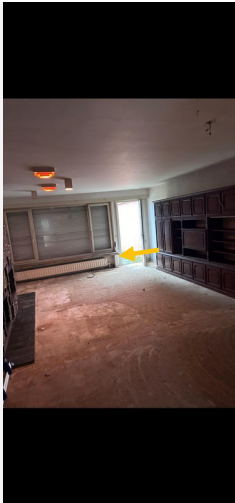
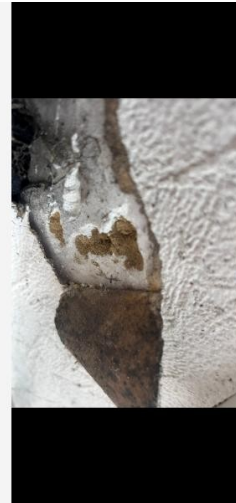
# Fiche 9: pleisterwerk wanden

Geen asbest

#	Type	Referentie	Resultaat
9.1	Mengmonster	4.07864	Geen asbest

Beschrijving	pleisterwerk wanden
Omgeving	Binnen
Primaire drager	Binnenwand
Bindmiddel van materiaal	Gips - kalk

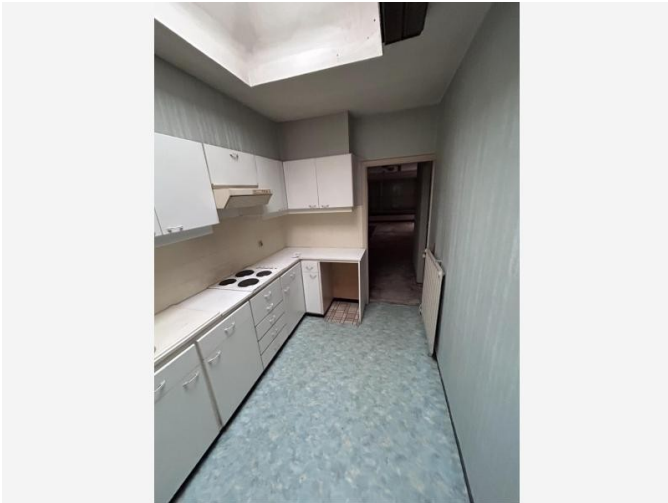
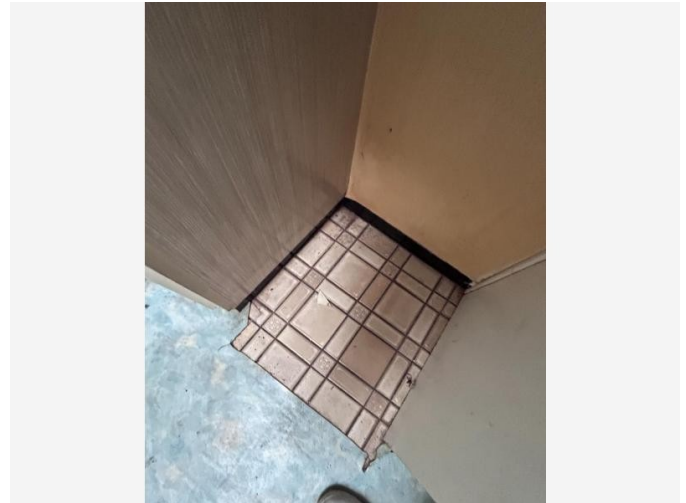
Geen asbest

#	Type	Referentie	Resultaat
10.1	Mengmonster	4.07867	Geen asbest

Beschrijving	vloerzeil 2
Omgeving	Binnen
Primaire drager	Vloer
Bindmiddel van materiaal	Karton - papier - viltachtig

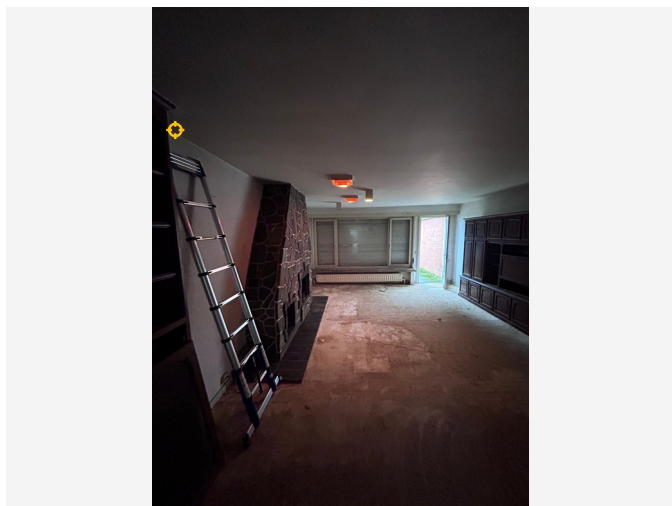
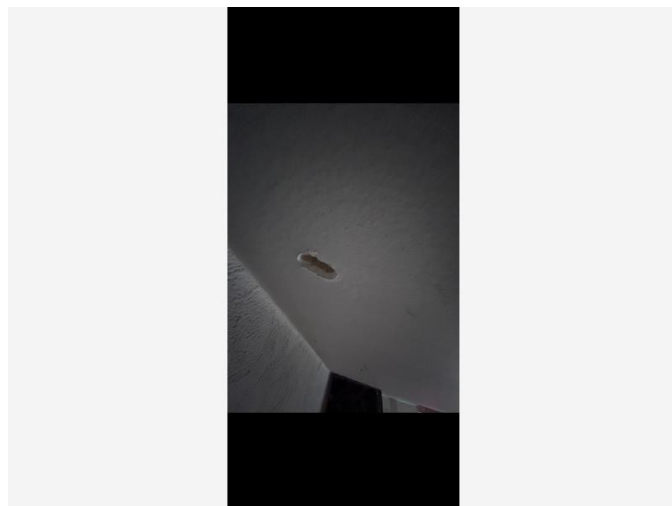
# Fiche 11: pleisterwerk plafond

Geen asbest

#	Type	Referentie	Resultaat
11.1	Mengmonster	4.07865	Geen asbest

Beschrijving	pleisterwerk plafond
Omgeving	Binnen
Primaire drager	Plafond
Bindmiddel van materiaal	Gips - kalk

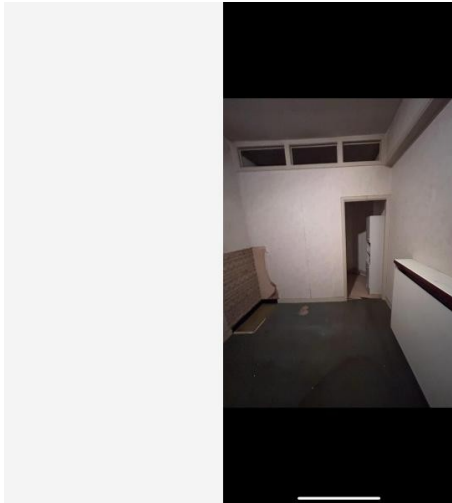
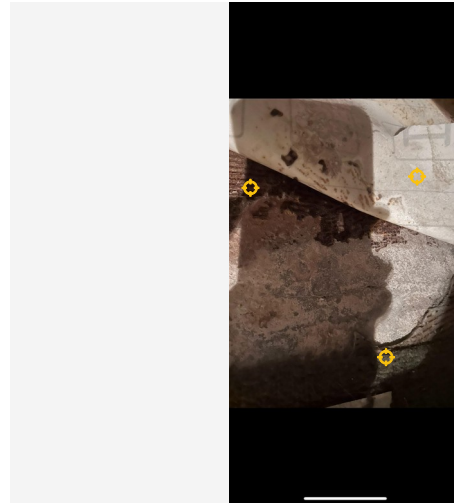
Geen asbest

#	Type	Referentie	Resultaat
12.1	Mengmonster	4.07866	Geen asbest

Beschrijving	vloerzeil 1
Omgeving	Binnen
Primaire drager	Vloer
Bindmiddel van materiaal	Kunststof of -hars
