Asbestinventarisatetest

Jozef Simonslaan 32, 2520 Ranst

Attestnummer : **20260620-000040.000**

Uitgegeven op : **20.06.2026**

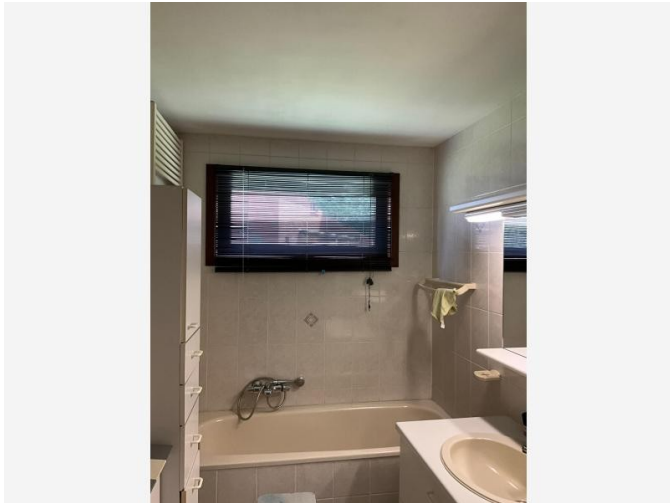
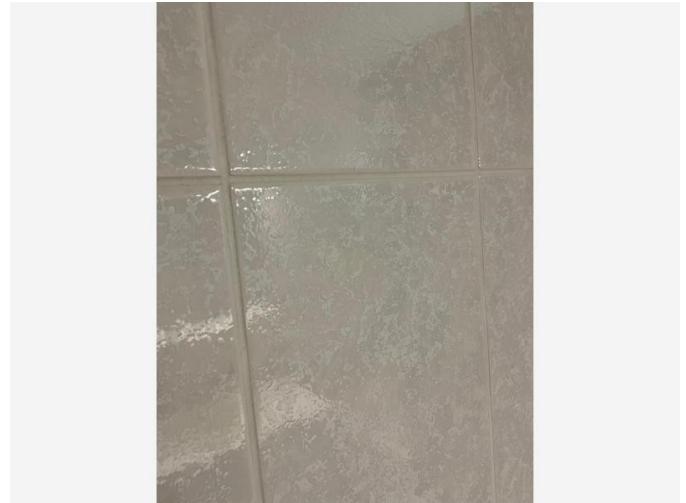
De lijm van de muurtegels kan niet onderzocht worden zonder destructief onderzoek. Laat tegels en lijm controleren bij eventuele afbraak.

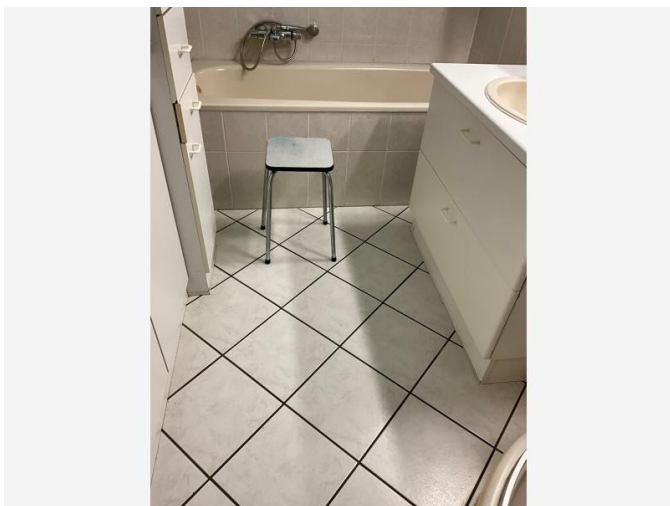
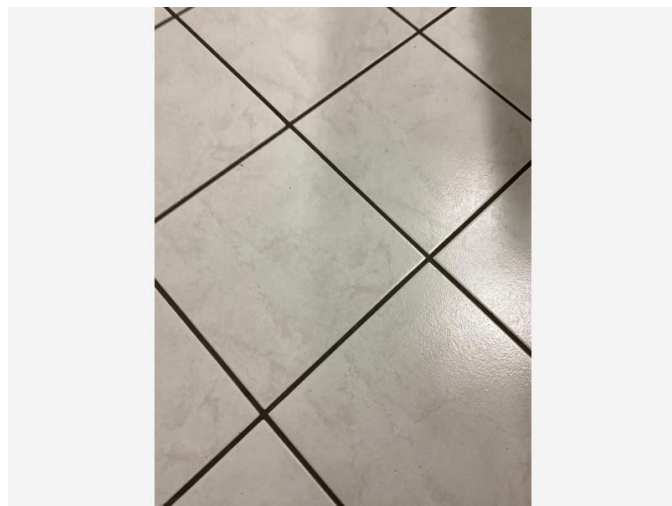
De lijm van de tegels kan niet onderzocht worden zonder destructief onderzoek. Laat tegels en lijm controleren bij eventuele afbraak.

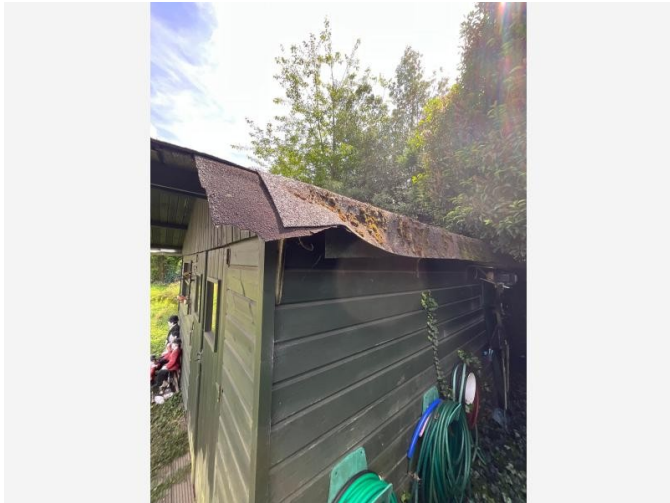
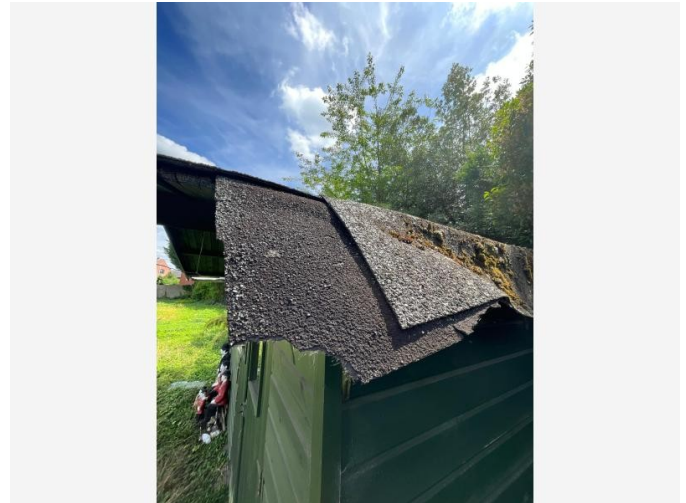
Fiche 3: Roofing tuinhuis

Geen asbest

#	Type	Referentie	Resultaat
3.1	Puntmonster	p001	Geen asbest
