Asbestinventarisatetest

Herentalsebaan 65, 2520 Ranst

Attestnummer : 20230413-000539.000

Uitgegeven op : 13.04.2023

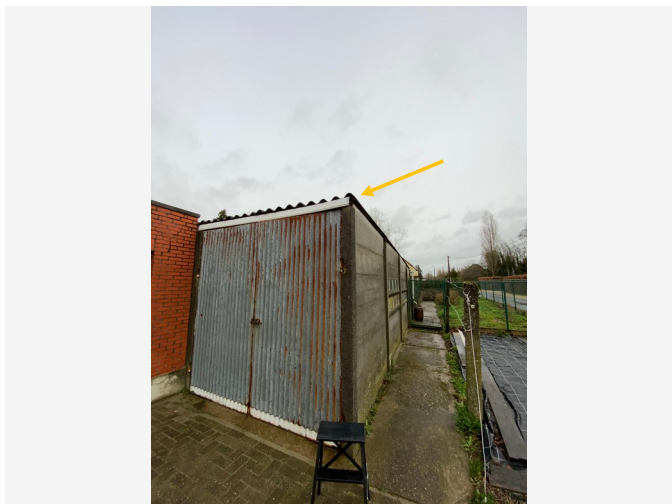
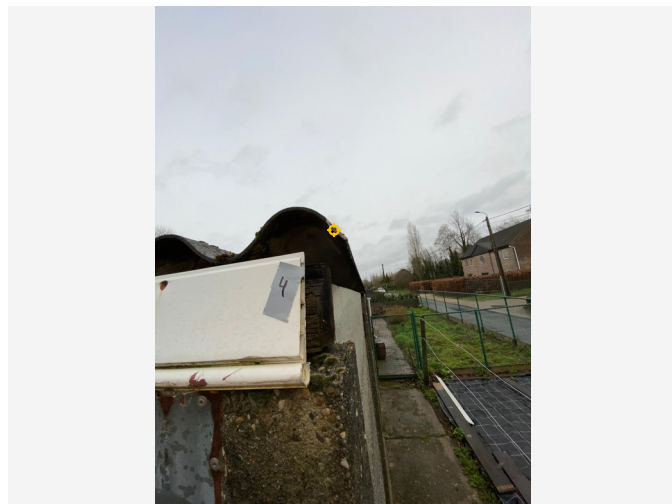
Het asbestmateriaal valt onder de mijlpaal van 2034.

Eindbeoordeling materiaalrisico	Laag materiaalrisico en/of verlaagde kans op vezelvrijgave
---------------------------------	--

#	Type	Referentie	Resultaat
1.1	Puntmonster	4	Chrysotiel

Beschrijving	Golfplaten op dak van atelier
Omgeving	Grenst aan binnen- en buitenlucht
Primaire drager	Plat dak
Asbestmateriaal	Dak- en gevelbekleding - Golfplaat
Bindmiddel van asbestmateriaal	Cement
Gebondenheid op basis van bindmiddel	Hecht
Hoeveelheid (oppervlakte - aantal)	• 67,00 m ² - 1 stuk

Verwijderen

- Zorg voor een veilig beheer. Vermijd het beschadigen van het asbestmateriaal. Controleer de toestand jaarlijks op wijzigingen.

- Eenvoudige handelingen: mag via doe-het-zelf of door werknemer(s) met opleidingsattest eenvoudige handelingen
Draag eerst de juiste PBM's: (mondmasker ffp3, handschoenen, overschoenen en tyvec.) Nadien ondervloer afdekken, golfplaten extra fixeren, voorzichtig verwijderen, niet breken, niet gooien, onmiddellijk verpakken of voorzichtig in container met asbestbag plaatsen. De constructiebalken reinigen met vochtige doeken en hepa stofzuiger. Indien de golfplaten in zeer slechte staat zijn en de kans groot is dat ze zullen breken, dan best laten verwijderen door een erkende verwijderaar met eenvoudige handelingen.

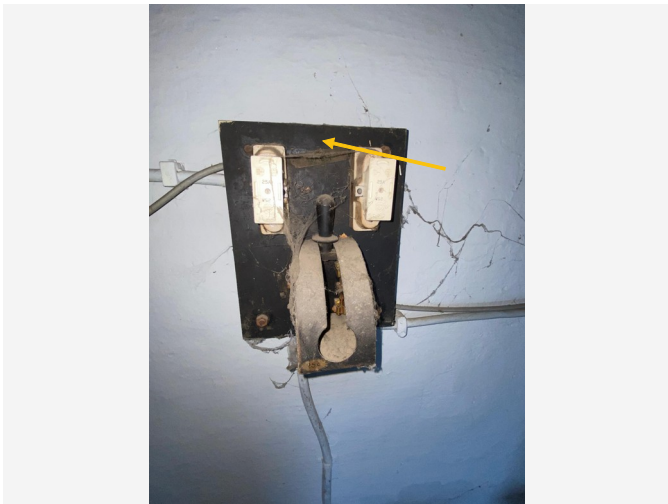
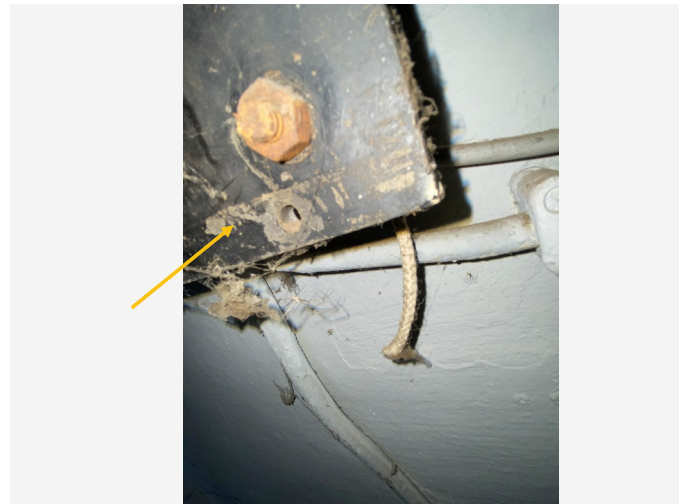
Het asbestmateriaal valt onder de mijlpaal van 2040.

Eindbeoordeling materiaalrisico	Laag materiaalrisico en/of verlaagde kans op vezelvrijgave
---------------------------------	--

Beschrijving	wandplaat
Omgeving	Binnen
Primaire drager	Binnenwand
Asbestmateriaal	Dak- en gevelbekleding - Plaat
Bindmiddel van asbestmateriaal	Cement
Gebondenheid op basis van bindmiddel	Hecht
Hoeveelheid (oppervlakte - dikte - aantal)	• 0,40 m ² - 1,00 cm - 1 stuk
Totaal volume	0,004 m ³
Eenvoudig bereikbaar	Ja
Bevestigingswijze	• Geschroefd
Identificatiemethode	Vaststelling zonder monsternamen

Zorgvuldig beheren

- Zorg voor een veilig beheer. Vermijd het beschadigen van het asbestmateriaal. Controleer de toestand jaarlijks op wijzigingen.

- Eenvoudige handelingen: mag via doe-het-zelf of door werknemer(s) met opleidingsattest eenvoudige handelingen
De plaat voorzichtig losschroeven, verpakken en afvoeren naar het containerpark.

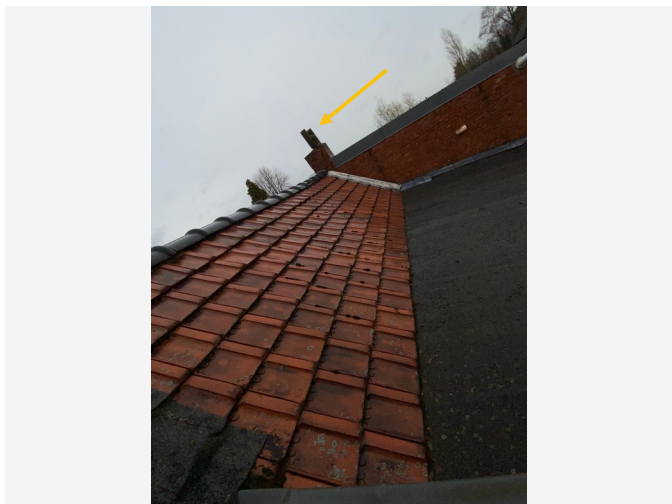
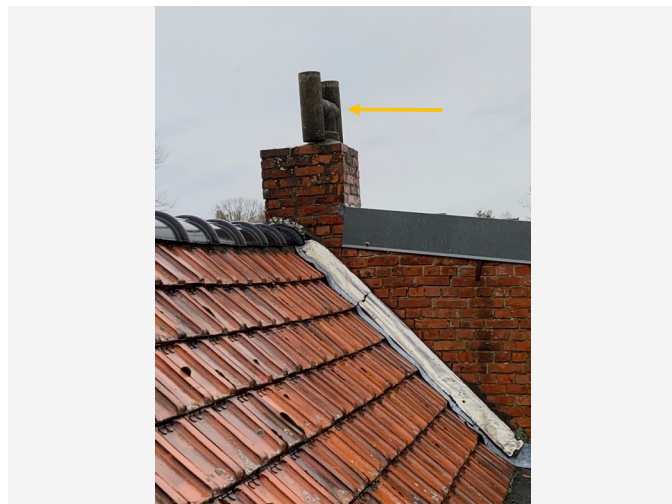
Eindbeoordeling materiaalrisico	Laag materiaalrisico en/of verlaagde kans op vezelvrijgave
---------------------------------	--

Beschrijving	Schouwhoed
Omgeving	Buiten
Primaire drager	Schacht-koker (technisch)
Asbestmateriaal	Buis, koker, leiding, pijp, doorvoer
Bindmiddel van asbestmateriaal	Cement
Gebondenheid op basis van bindmiddel	Hecht
Hoeveelheid (lengte - omtrek - dikte - aantal)	<ul style="list-style-type: none">• 0,50 m - 30,00 cm - 2,00 cm - 1 stuk
Totaal volume	0,003 m ³
Eenvoudig bereikbaar	Ja
Bevestigingswijze	<ul style="list-style-type: none">• Verlijmd, ingegoten, versmeerd

Identificatiemethode	Vaststelling zonder monstername
Destructieve handeling voor identificatie	Nee
Opmerking	De schouwhoed op het dak is asbesthoudend.

Zorgvuldig beheren

- Zorg voor een veilig beheer. Vermijd het beschadigen van het asbestmateriaal. Controleer de toestand jaarlijks op wijzigingen.

- Eenvoudige handelingen: mag via doe-het-zelf of door werknemer(s) met opleidingsattest eenvoudige handelingen
EH doe-het-zelf of opgeleid personeel, kan voorzichtig losgebeiteld worden maar eerst extra bevochtigen om stof te voorkomen + dragen van de nodige beschermingsmiddelen (mondmasker ffp3, handschoenen, tyvec). Bij de gemeente/containerpark afsluitzakken halen om dubbel in te pakken en af te voeren naar het containerpark als hechtgebonden asbestafval.

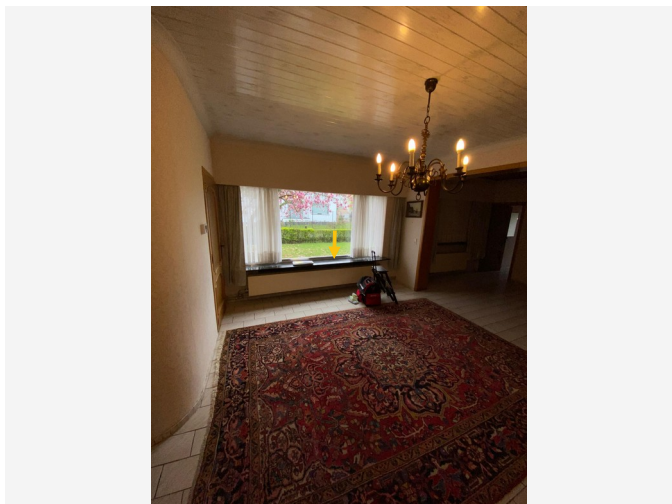
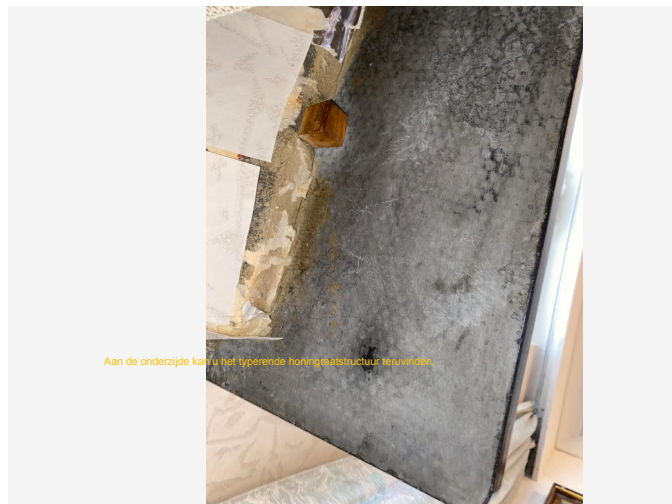
Eindbeoordeling materiaalrisico	Zeer laag materiaalrisico en/of zeer lage kans op vezelvrijgave
---------------------------------	---

Beschrijving	Massal venstertablet
Omgeving	Binnen
Primaire drager	Wandopening verticaal (raam, deur, ...)
Asbestmateriaal	Plaat, paneel, tablet - Type Massal
Bindmiddel van asbestmateriaal	Cement
Gebondenheid op basis van bindmiddel	Hecht
Hoeveelheid (oppervlakte - dikte - aantal)	• 1,20 m ² - 1,00 cm - 1 stuk
Totaal volume	0,012 m ³
Eenvoudig bereikbaar	Ja
Bevestigingswijze	• Geklemd
Identificatiemethode	Vaststelling zonder monsternamen

Destructieve handeling voor identificatie	Nee
Opmerking	Deze toepassing bevindt zich aan het grote raam in de woonkamer. De gewafelde structuur aan de onderzijde is typerend.

Zorgvuldig beheren

- Zorg voor een veilig beheer. Vermijd het beschadigen van het asbestmateriaal. Controleer de toestand jaarlijks op wijzigingen.

- Eenvoudige handelingen: mag via doe-het-zelf of door werknemer(s) met opleidingsattest eenvoudige handelingen
Het venstertablet kan voorzichtig losgebeiteld worden, maar eerst extra bevochtigen om stof te voorkomen + dragen van de nodige beschermingsmiddelen (mondmasker ffp3, handschoenen, tyvec). Nadien verpakken in plastic folie en afvoeren naar het containerpark als hechtgebonden asbestafval.

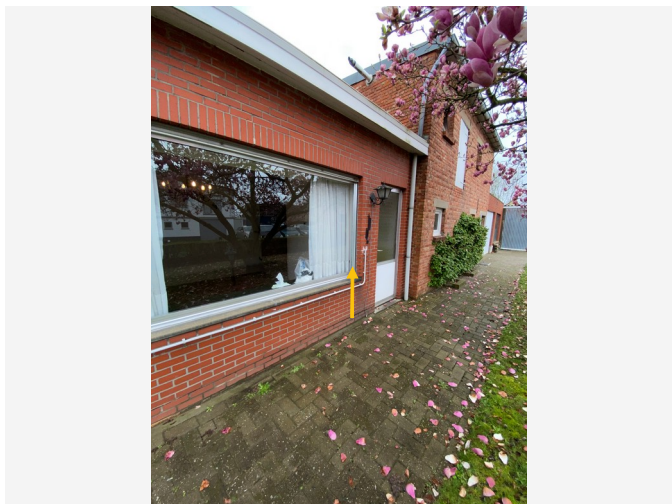
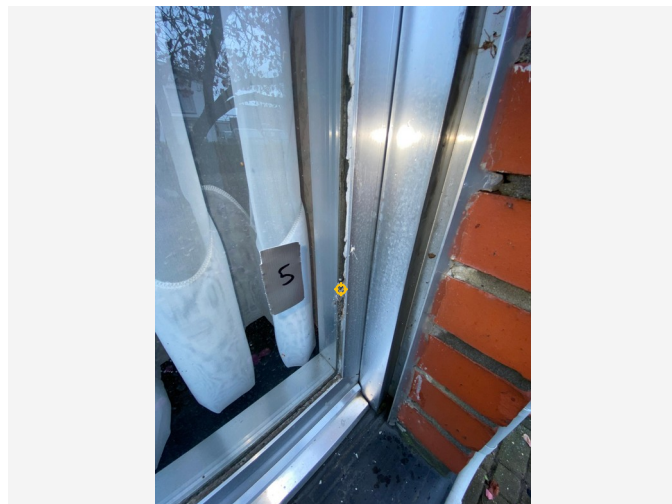
Eindbeoordeling materiaalrisico	Laag materiaalrisico en/of verlaagde kans op vezelvrijgave
---------------------------------	--

#	Type	Referentie	Resultaat
5.1	Puntmonster	5	Chrysotiel

Beschrijving	Mastiek aan ramen en schrijnwerk
Omgeving	Grenst aan binnen- en buitenlucht
Primaire drager	Wandopening verticaal (raam, deur, ...)
Asbestmateriaal	In-situ afwerkingslagen - Pasta, stopverf, voegsel, stopsel, vulsel, mastiek, kitten, ...
Bindmiddel van asbestmateriaal	Kitten, mastiek, pasta
Gebondenheid op basis van bindmiddel	Hecht

Hoeveelheid (gewicht - aantal)	<ul style="list-style-type: none"> • 3,00 kg - 1 stuk
Totaal gewicht	3,00 kg
Eenvoudig bereikbaar	Ja
Bevestigingswijze	<ul style="list-style-type: none"> • Verlijmd, ingegoten, versmeerd
Identificatiemethode	Vaststelling met monstername
Destructieve handeling voor identificatie	Nee
Opmerking	<p>Het gewicht is een inschatting.</p> <p>Deze toepassing bevindt zich aan de aluminium ramen en deuren van de woning.</p>

Zorgvuldig beheren

- Zorg voor een veilig beheer. Vermijd het beschadigen van het asbestmateriaal. Controleer de toestand jaarlijks op wijzigingen.

- Eenvoudige handelingen: mag via doe-het-zelf of door werknemer(s) met opleidingsattest eenvoudige handelingen
Bij het vervangen van de ramen kan de mastiek mee verwijderd worden door de plaatsers.

Alle werknemer(s) moeten wel beschikken over een opleidingsattest eenvoudige handelingen 8u. Verwijdering dmv puntafzuiging met een hepa stofzuiger. Oud raamwerk wordt gerecycleerd, maar er mogen geen restanten aan het raamwerk achterblijven.

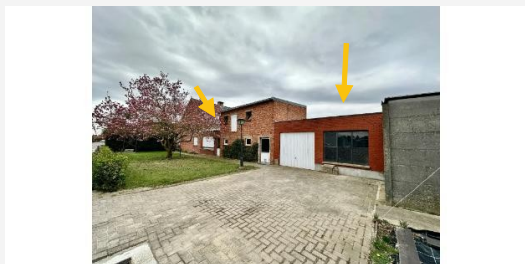
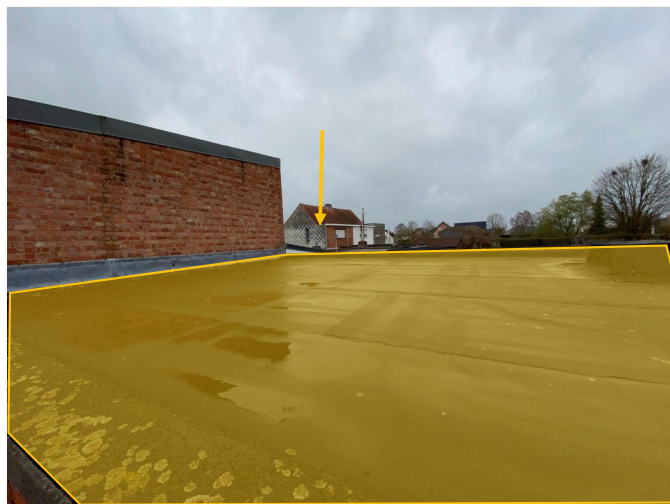
Eindbeoordeling materiaalrisico	Laag materiaalrisico en/of verlaagde kans op vezelvrijgave
---------------------------------	--

Beschrijving	Roofing platte daken
Omgeving	Buiten
Primaire drager	Plat dak
Asbestmateriaal	Dak- en gevelbekleding - Roofing
Bindmiddel van asbestmateriaal	Bitumen (roofing, teer, asfalt)
Gebondenheid op basis van bindmiddel	Hecht
Hoeveelheid (oppervlakte - aantal)	• 45,00 m ² - 1 stuk
Totale oppervlakte	45,00 m ²
Eenvoudig bereikbaar	Ja
Bevestigingswijze	• Verlijmd, ingegoten, versmeerd

Identificatiemethode	Vaststelling zonder monstername Motivatie: Groot risico op structurele gevolgschade (lekschade, werking installatie,...)
Destructieve handeling voor identificatie	Nee
Opmerking	In het inspectieprotocol is een monstername van roofing verplicht om dit te identificeren als niet-asbesthoudend. Een monstername is echter niet mogelijk wegens kans op lekkage. De toepassing wordt als asbestverdacht beschouwd.

Zorgvuldig beheren

- Zorg voor een veilig beheer. Vermijd het beschadigen van het asbestmateriaal. Controleer de toestand jaarlijks op wijzigingen.
- Voer bijkomende staalname(s) uit.

- Eenvoudige handelingen: mag via doe-het-zelf of door werknemer(s) met opleidingsattest eenvoudige handelingen
EH opgeleid personeel, roofing is gelijmd/gebrand en dus niet eenvoudig zelf te verwijderen. Best overlaten aan een dakwerker (dakwerker met 8u basisopleiding asbest).

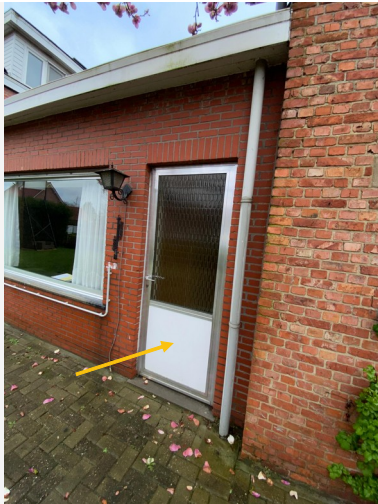
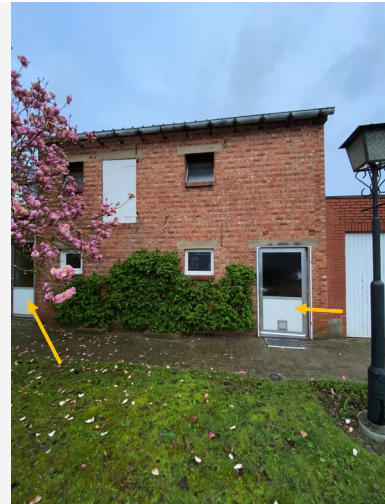
Eindbeoordeling materiaalrisico	Laag materiaalrisico en/of verlaagde kans op vezelvrijgave
---------------------------------	--

Beschrijving	Glasal panelen
Omgeving	Grenst aan binnen- en buitenlucht
Primaire drager	Wandopening verticaal (raam, deur, ...)
Asbestmateriaal	Plaat, paneel, tablet - Geëmailleerd, type Glasal
Bindmiddel van asbestmateriaal	Cement
Gebondenheid op basis van bindmiddel	Hecht
Hoeveelheid (oppervlakte - dikte - aantal)	• 2,00 m ² - 0,50 cm - 1 stuk
Totaal volume	0,01 m ³
Eenvoudig bereikbaar	Ja
Bevestigingswijze	• Geklemd
Identificatiemethode	Vaststelling zonder monsternamen

Zorgvuldig beheren

- Zorg voor een veilig beheer. Vermijd het beschadigen van het asbestmateriaal. Controleer de toestand jaarlijks op wijzigingen.

- Eenvoudige handelingen: mag via doe-het-zelf of door werknemer(s) met opleidingsattest eenvoudige handelingen
De panelen kunnen verwijderd worden door plaatsers van nieuw raamwerk. Alle werknemers moeten beschikken over een opleiding 8u basisopleiding asbest.

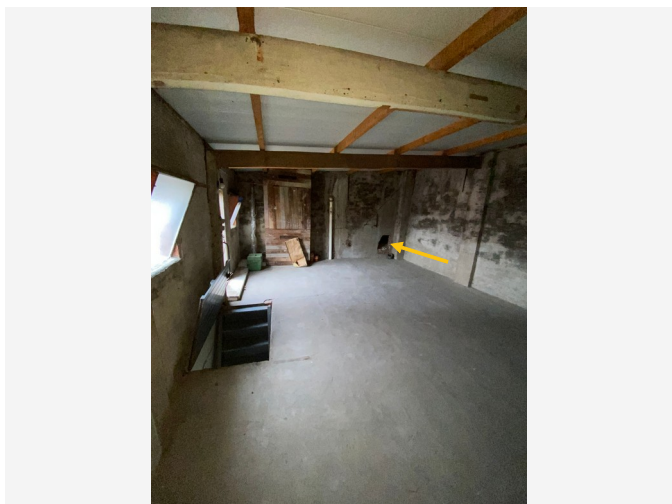
Permanente beperking

Reden: Ruimte < 1,50 m.

Uitleg van de asbestdeskundige: Het inspectieprotocol sluit ruimtes lager dan 1,5 m uit het inspectiegebied.

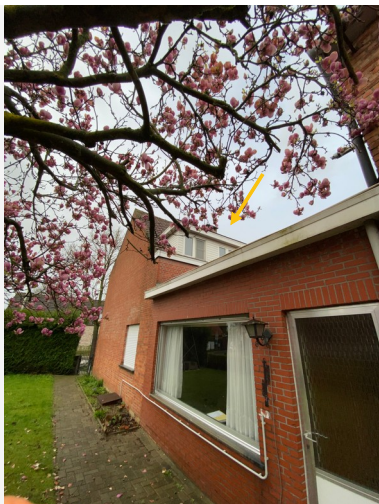
Permanente beperking

Reden: Het te onderzoeken materiaal situeert zich hoger dan 3,50 m te rekenen vanaf een veilige ondergrond

Uitleg van de asbestdeskundige: Het inspectieprotocol sluit toepassingen die zich hoger dan 3,5 m vanaf een veilige ondergrond bevinden uit het inspectiegebied.

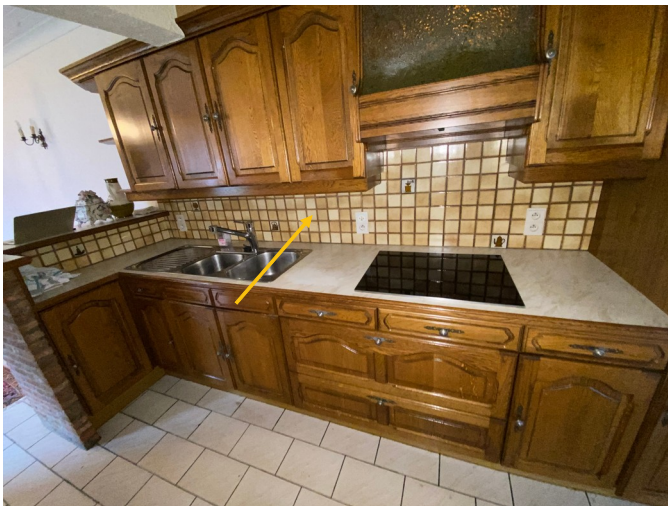
Er is geen data gekend van het plaatsen van de wandtegels in de badkamer en in de keuken.

Mogelijks bevindt er zich asbestverdachte tegellijm achter de wandtegels. Dit was niet waarneembaar, er waren geen bestaande beschadigingen of openingen in de wandtegels. Bij verwijderen van de muurtegels een extra staalname laten uitvoeren ter controle.

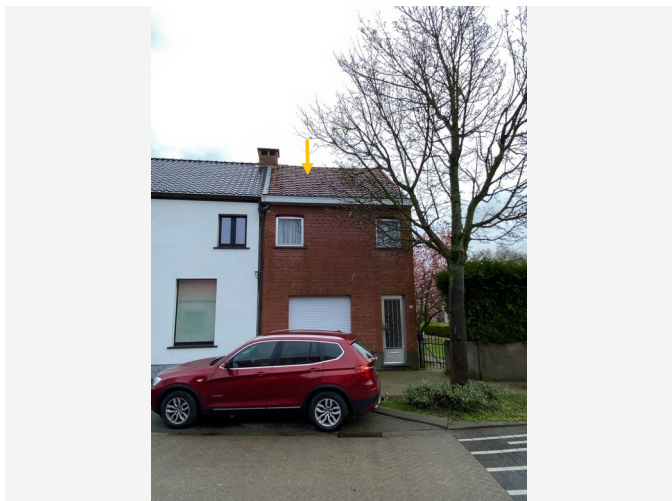
Fiche 11: Geen mogelijkheid om onderdakplaat vast te stellen

Er was geen mogelijkheid om onderdakplaten vast te stellen onder de dakpannen van het hoofdgebouw. Er zijn geen ramen aan de op zolder en vanaf de buitenzijde is de hoogte > 3,5 m.

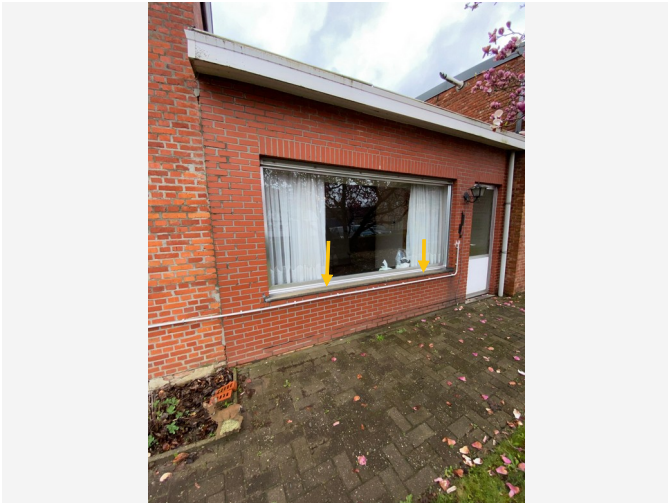
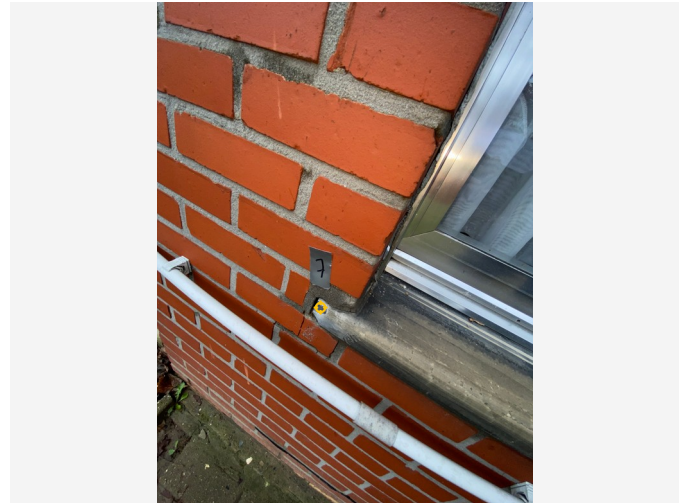
Geen asbest

#	Type	Referentie	Resultaat
12.1	Puntmonster	7	Geen asbest

Beschrijving	Vensterdorpel
Omgeving	Buiten
Primaire drager	Wandopening verticaal (raam, deur, ...)
Bindmiddel van materiaal	Cement

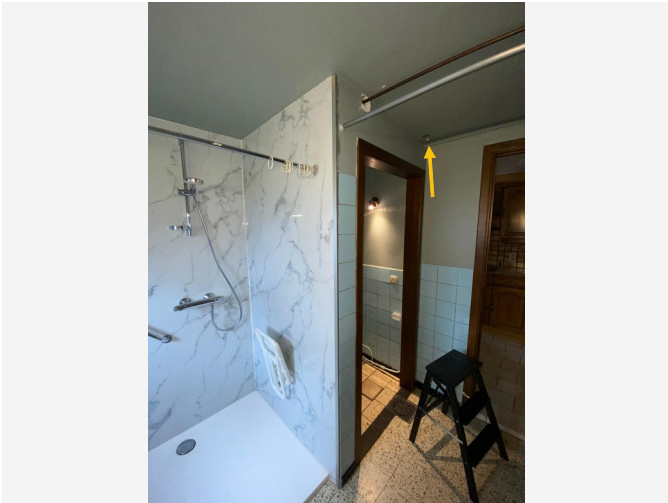
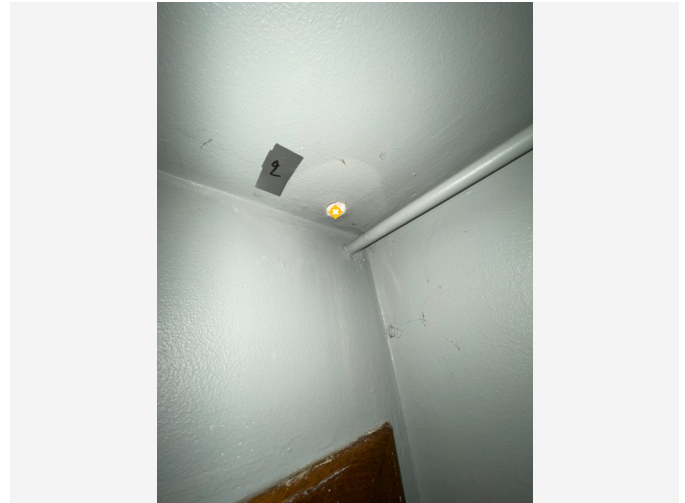
Fiche 13: Plafondpleister

Geen asbest

Beschrijving	Plafondpleister
Omgeving	Binnen
Primaire drager	Plafond
Bindmiddel van materiaal	Gips - kalk

Gebondenheid op basis van bindmiddel	Niet-hechtgebonden
Hoeveelheid (oppervlakte - dikte - aantal)	<ul style="list-style-type: none"> • 200,00 m² - 1,00 cm - 1 stuk
Totaal volume	2,00 m ³
Identificatiemethode	Vaststelling met monstername
Destructieve handeling voor identificatie	Nee
Opmerking	De overige plafonds zijn voorzien van houten planken of latten, vandaar dat er maar twee puntstalen werden genomen.
