# Asbestinventarisatetest

Vaartstraat 267, 2520 Ranst

Attestnummer : 20260219-000229.000

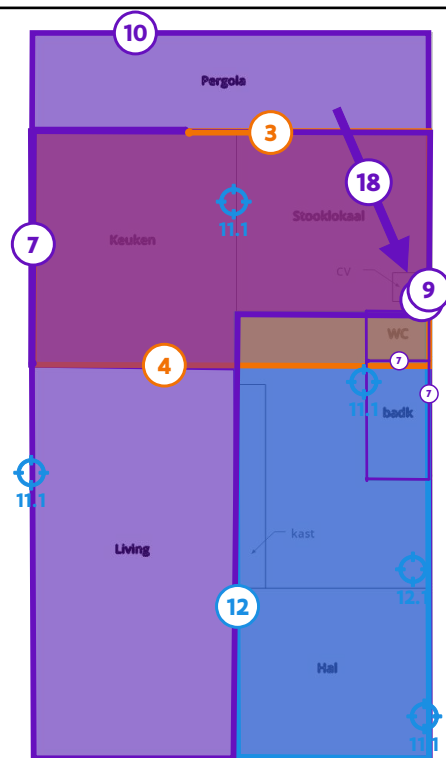
# Plan 1.1: gelijkvloers

De gebruikte mastiek op ramen/deuren is nog soepel en indrukbaar

Alle wanden op bendenverdieping zijn bepleisterd

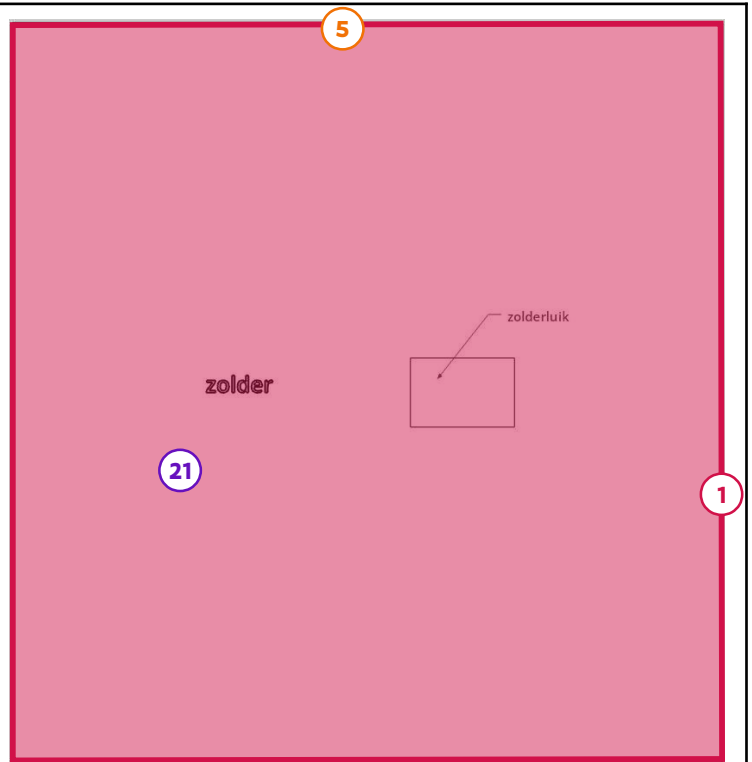
## Plan 1.3: zolder

Geen onderdak aanwezig, opgemerkt bij betreden zolderruimte

De leidingisolatie is beperkt toegankelijk bevindt zich vooral in de kruipruimte

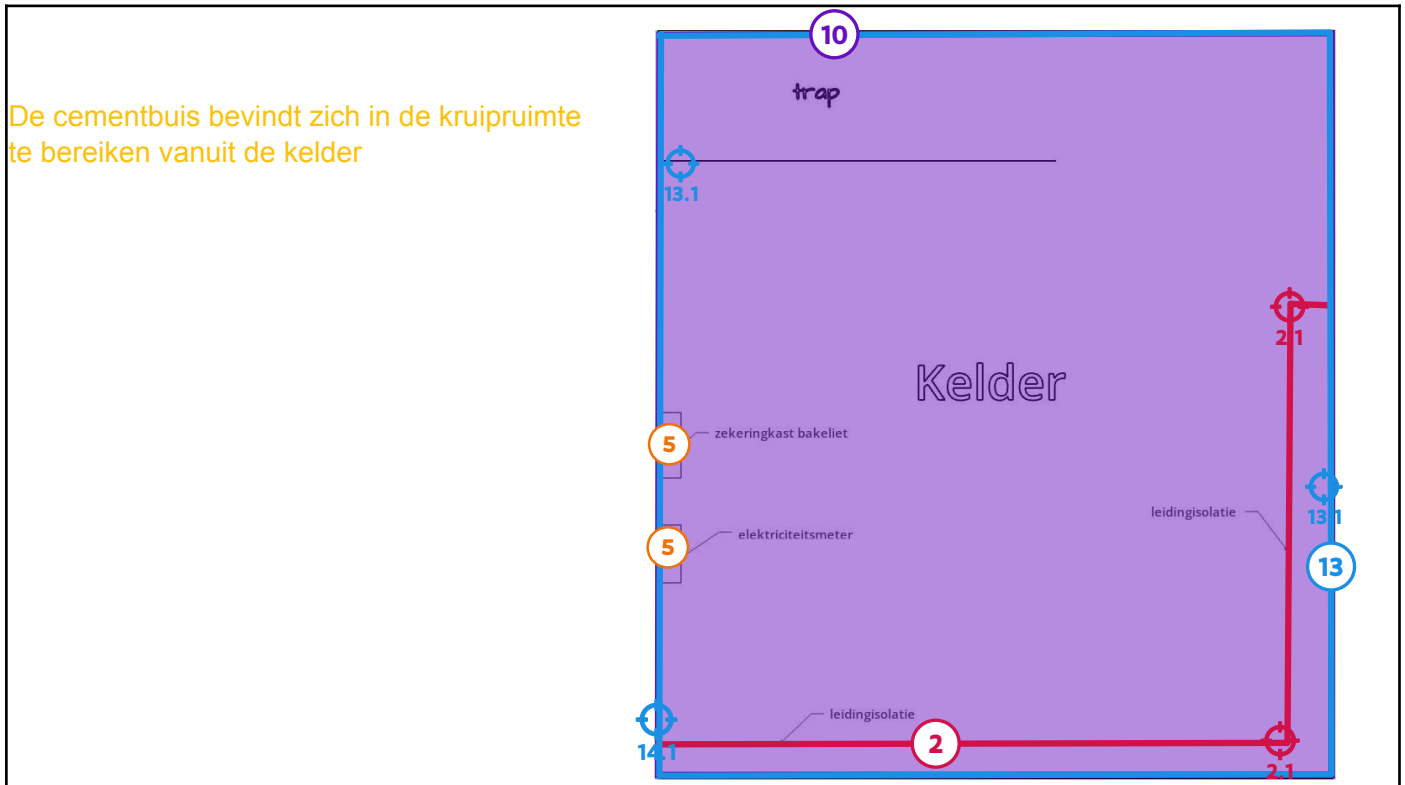
# Plan 1.4: kelder

De cementbuis bevindt zich in de kruipruimte te bereiken vanuit de kelder

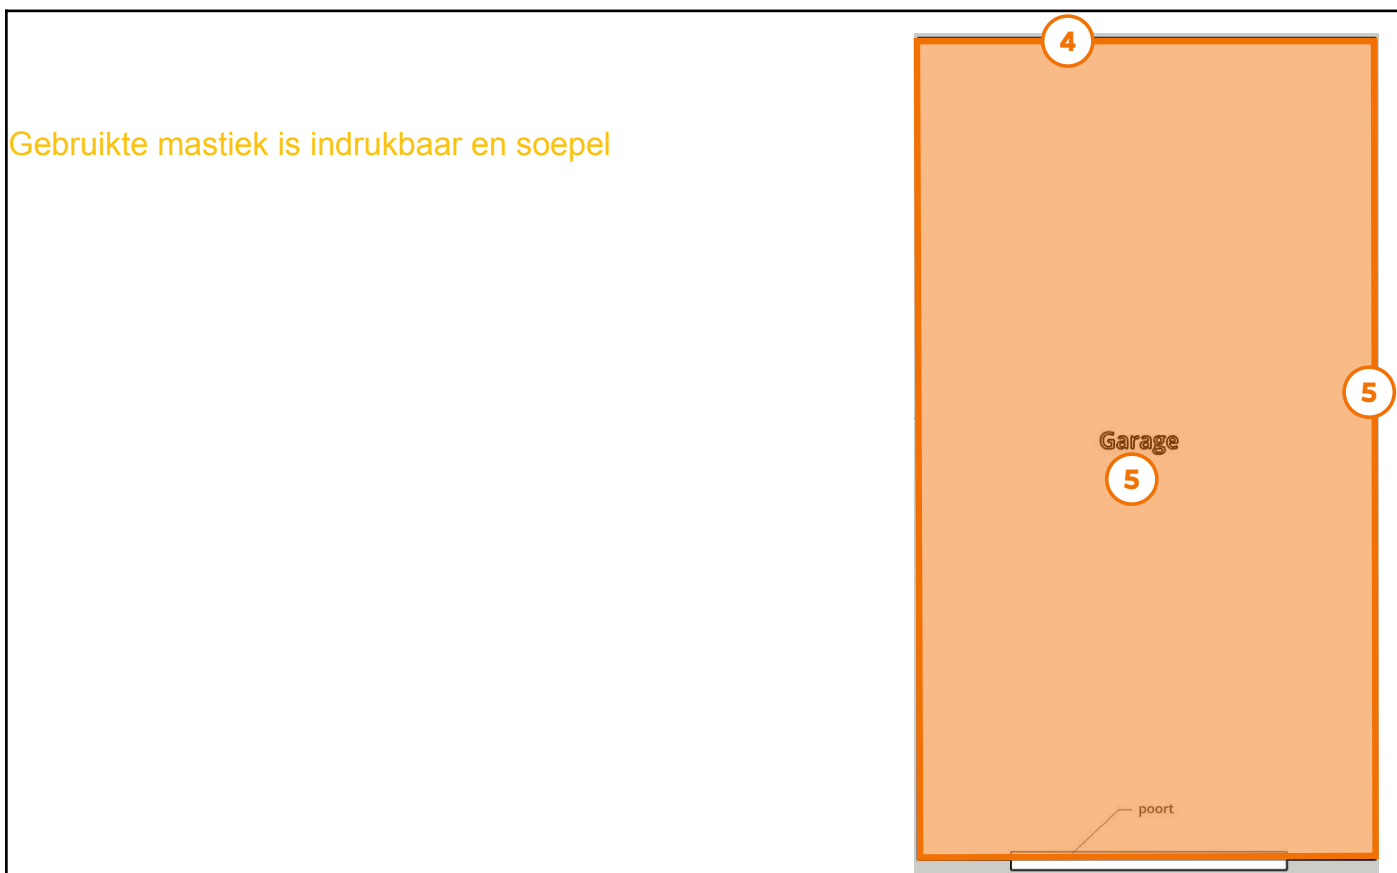
## Plan 2.1: Garage

Gebruikte mastiek is indrukbaar en soepel

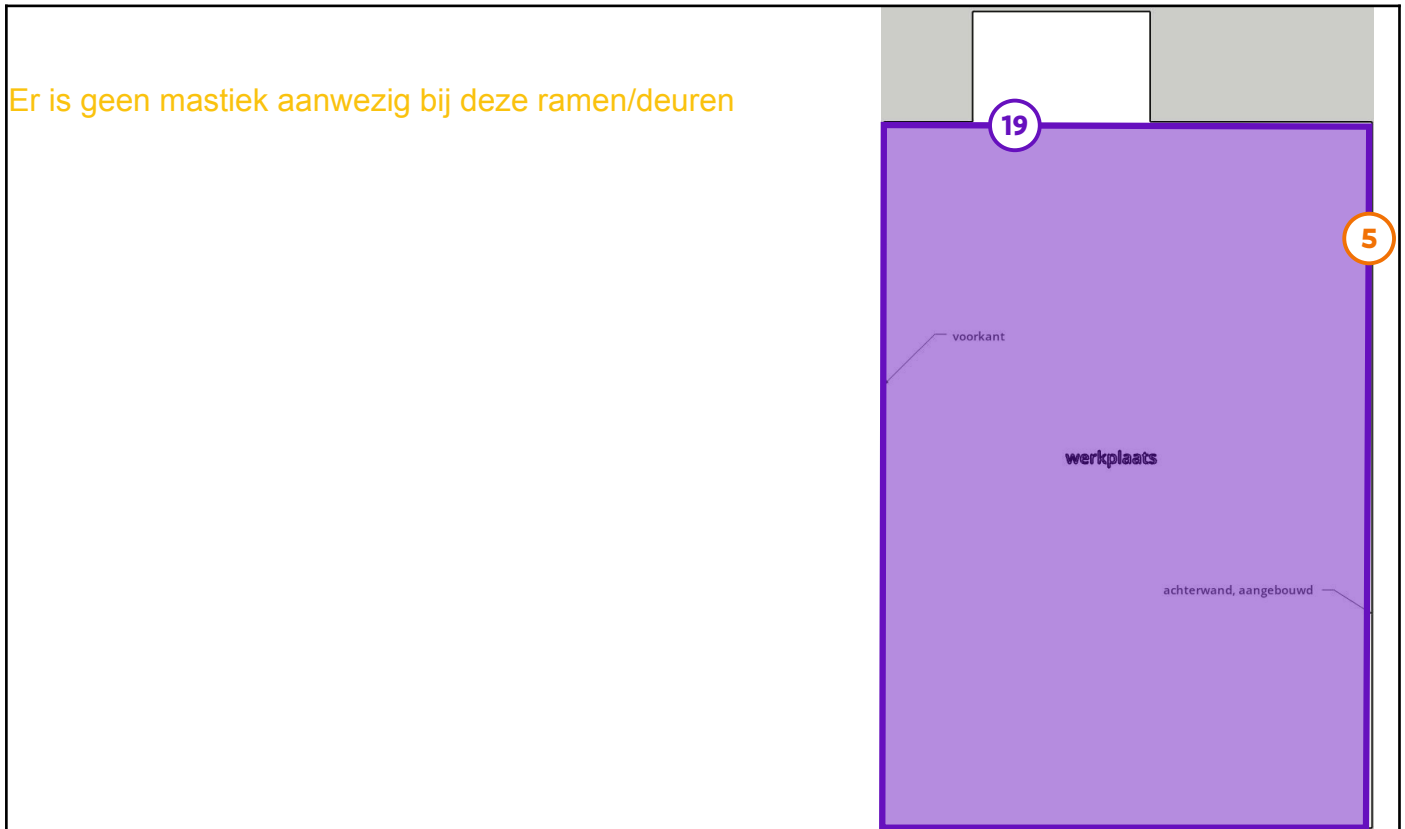
## Plan 4.1: werkhuis

Er is geen mastiek aanwezig bij deze ramen/deuren
