# Asbestinventarisatetest

Emblemseweg 2, 2520 Ranst

Attestnummer : **20260723-000141.000**

Uitgegeven op : **23.07.2026**

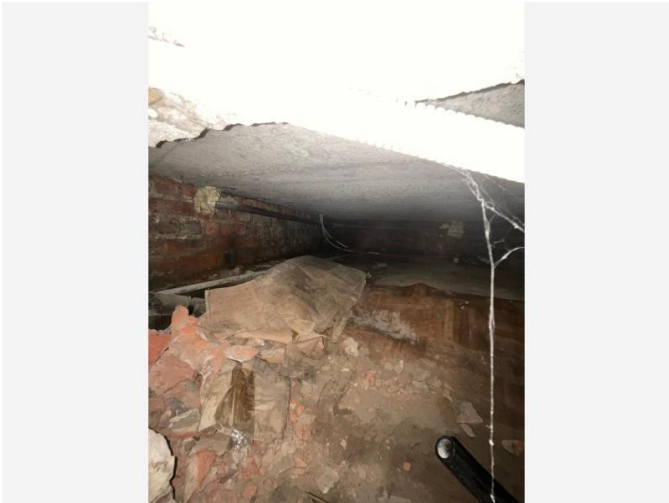
Situeringsfoto

### Permanente beperking

**Reden:** Hoogte minder dan 1,5 meter

**Uitleg van de asbestdeskundige:** Ruimtes met een hoogte lager dan 1,5 meter hoeven in het kader van een asbestattest voor verkoop of schenking niet onderzocht te worden.

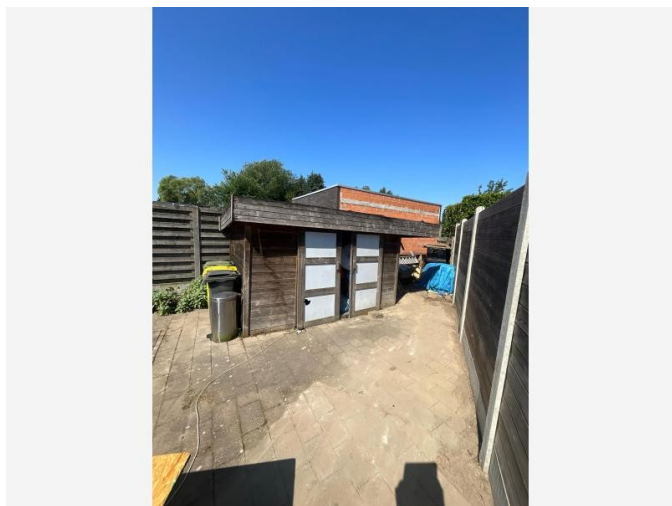
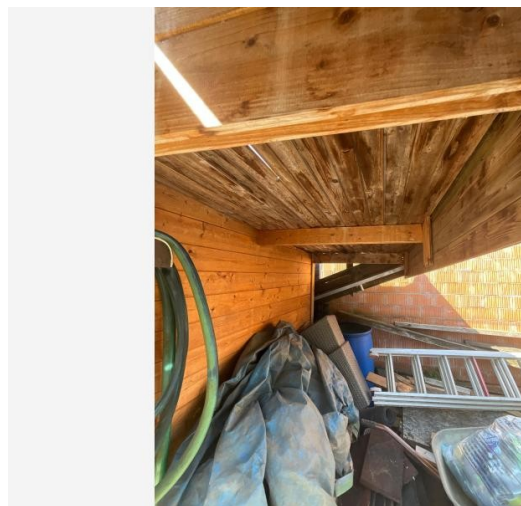
### Informatie over een niet-asbestverdacht materiaal

| Basis voor advies | De asbestdeskundige beoordeelt het materiaal als niet-asbestverdacht. |

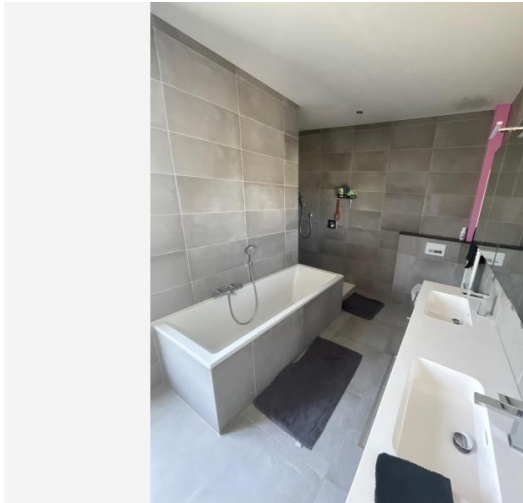
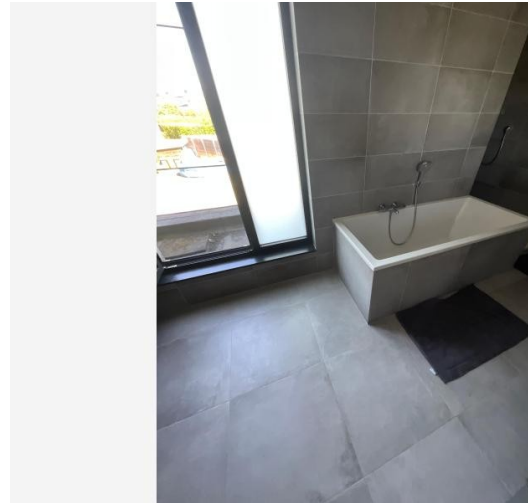
### Informatie over een materiaal dat de asbestdeskundige niet kan waarnemen of vaststellen

| Basis voor advies | Beoordeling op basis van expertise, zonder een vaststelling door de asbestdeskundige. |

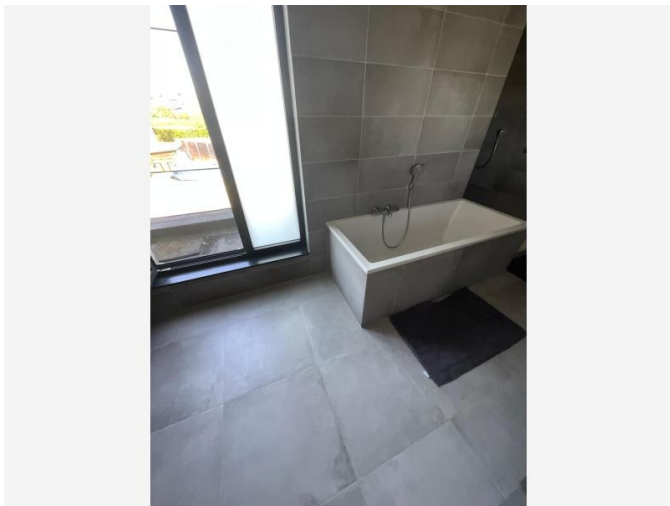
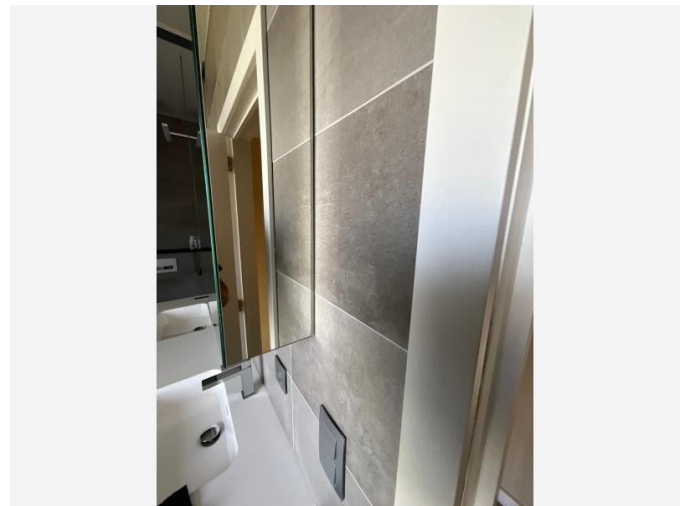
### Informatie over een materiaal dat de asbestdeskundige niet kan waarnemen of vaststellen

| Basis voor advies | Beoordeling op basis van expertise, zonder een vaststelling door de asbestdeskundige. |

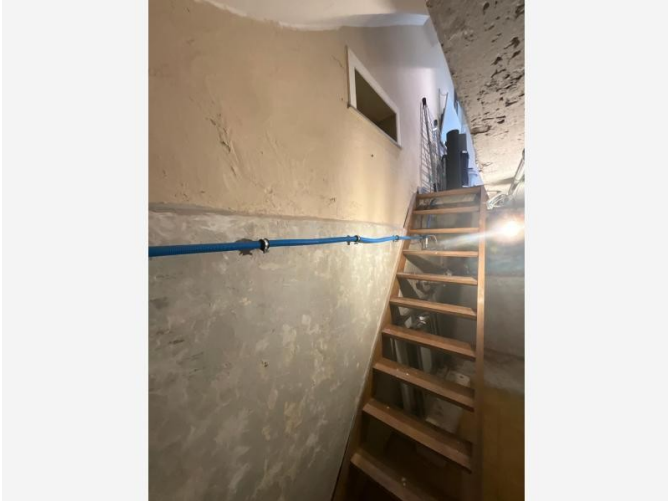
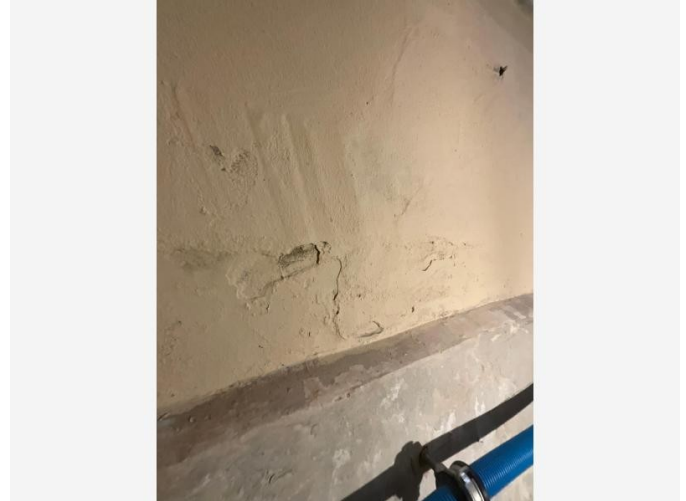
## Fiche 5: Cementen smeerlaag kelder

Geen asbest

| # | Type | Referentie | Resultaat |
|---|---|---|---|
| 5.1 | Mengmonster | m003 | Geen asbest |

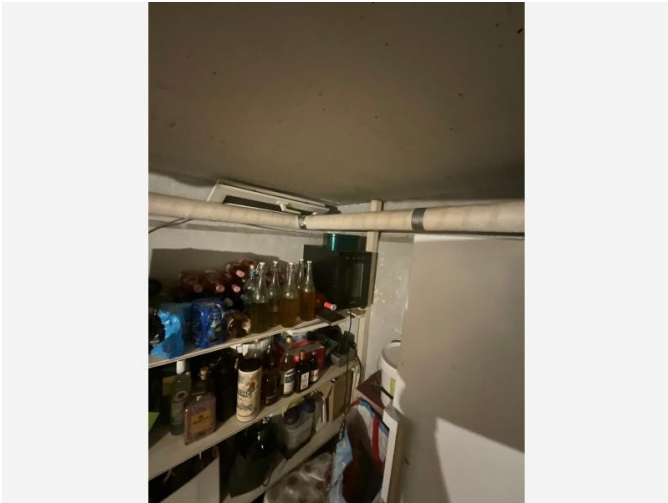
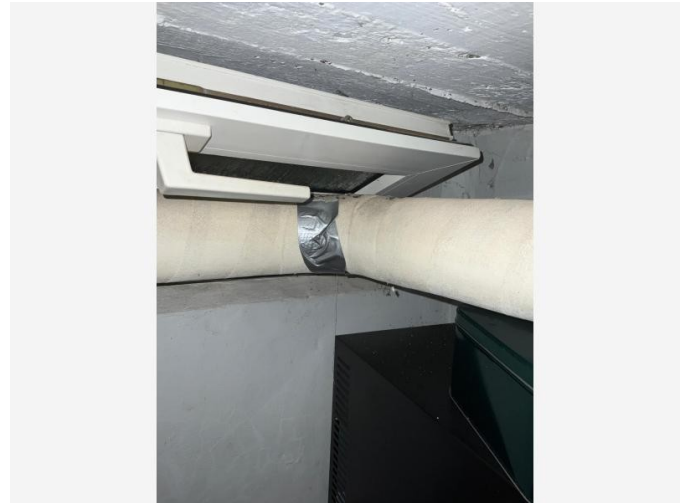
## Fiche 6: Leidingisolatie (gips)

Geen asbest

| # | Type | Referentie | Resultaat |
|---|---|---|---|
| 6.1 | Mengmonster | m004 | Geen asbest |
| 6.2 | Mengmonster | m005 | Geen asbest |

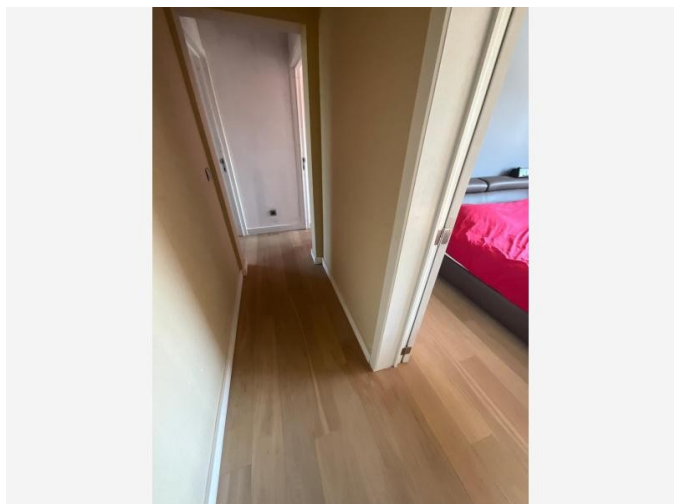
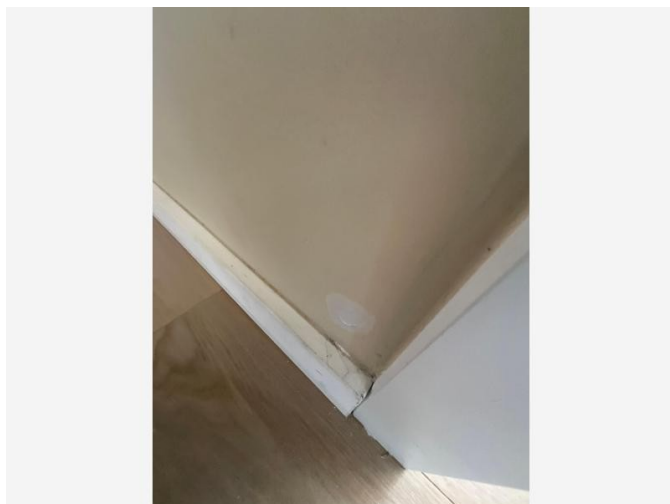
## Fiche 7: Pleisterwerk wanden

Geen asbest

| # | Type | Referentie | Resultaat |
|---|---|---|---|
| 7.1 | Mengmonster | m001 | Geen asbest |

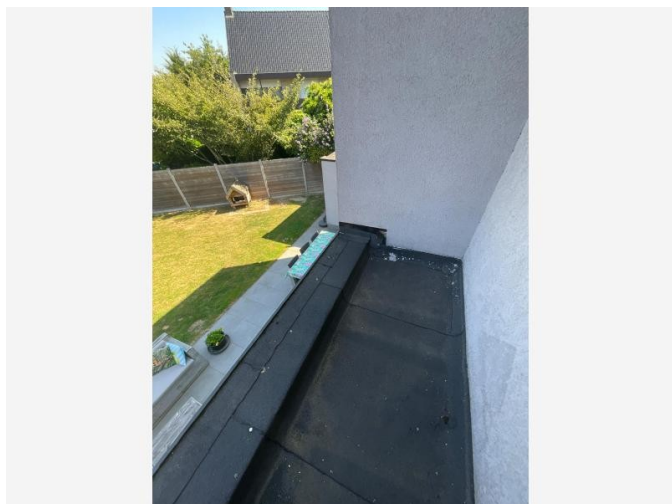
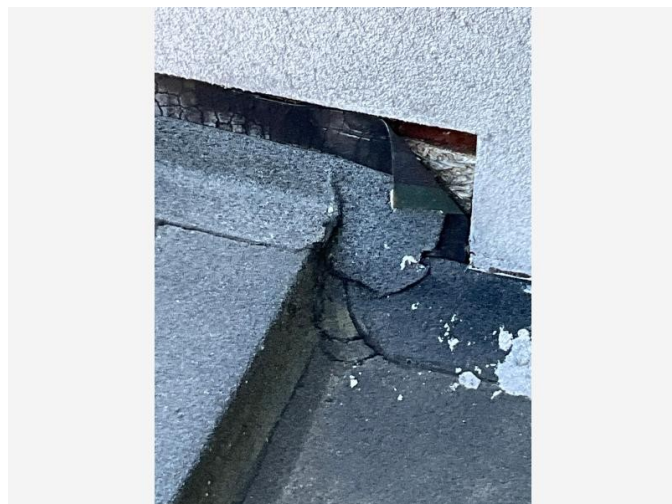
## Fiche 8: Roofing

Geen asbest

| # | Type | Referentie | Resultaat |
|---|---|---|---|
| 8.1 | Puntmonster | p001 | Geen asbest |

| Opmerking | Staalname tot op de eventuele onderliggende lagen is niet mogelijk zonder uitbreiding naar een destructief onderzoek. |

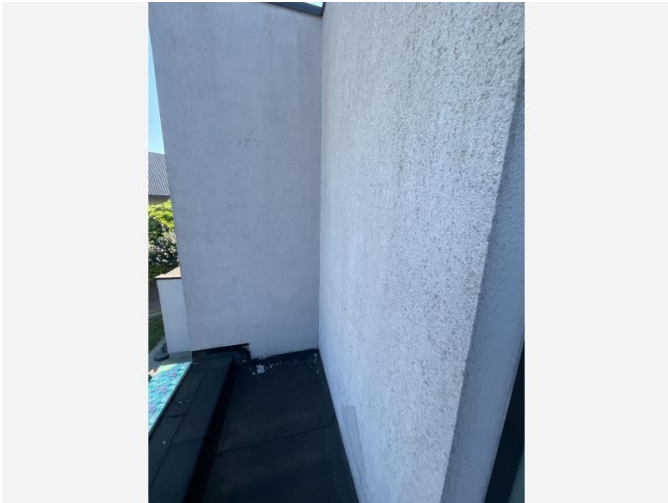
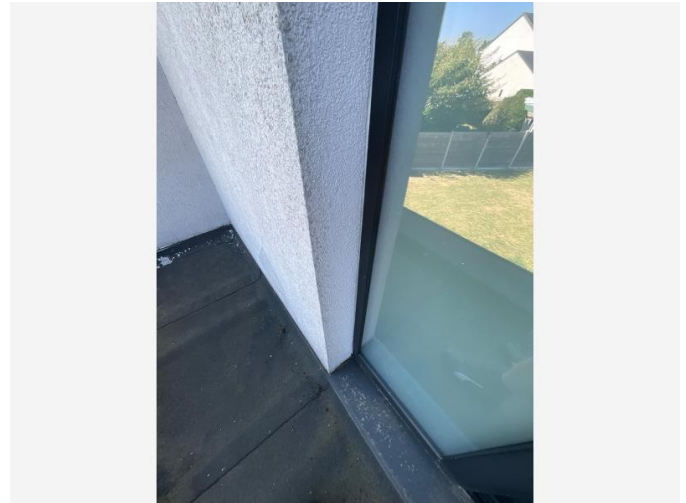
## Fiche 9: Crepi gevels

Geen asbest

| # | Type | Referentie | Resultaat |
|---|---|---|---|
| 9.1 | Mengmonster | m002 | Geen asbest |

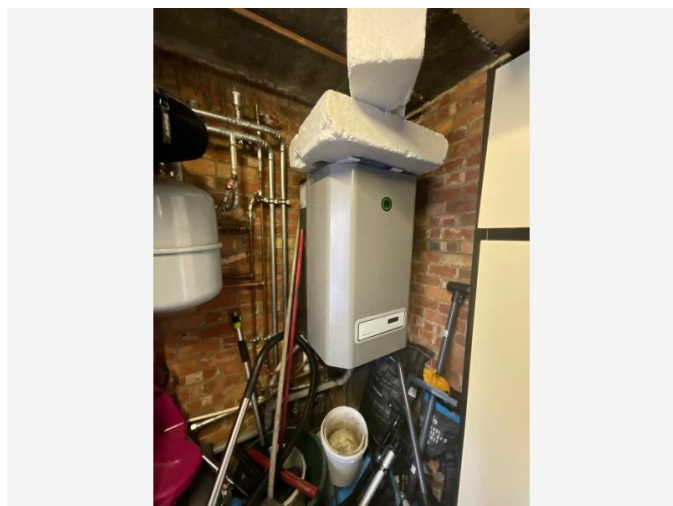
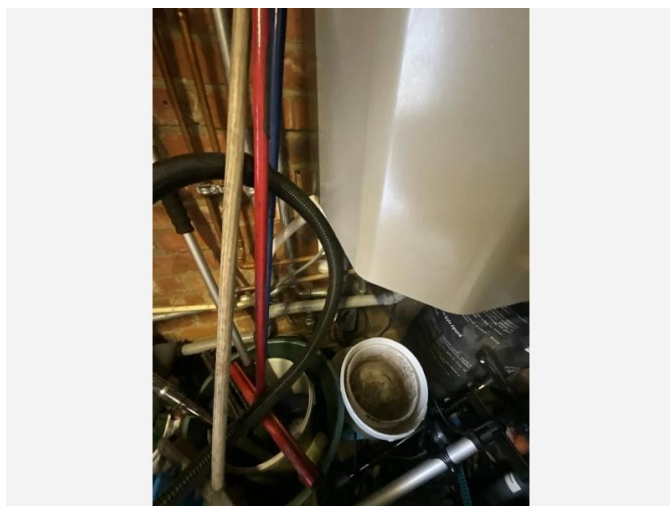
### Fiche 10: CV-ketel (niet verdacht)

| Beschrijving | Notitie | Terug te vinden op plannen |
|---|---|---|
| Fiche 10: CV-ketel (niet verdacht) | De CV-ketel (dichtingen, isolerend materiaal) is niet asbestverdacht. | Plan 1.2: Niveau 0 |

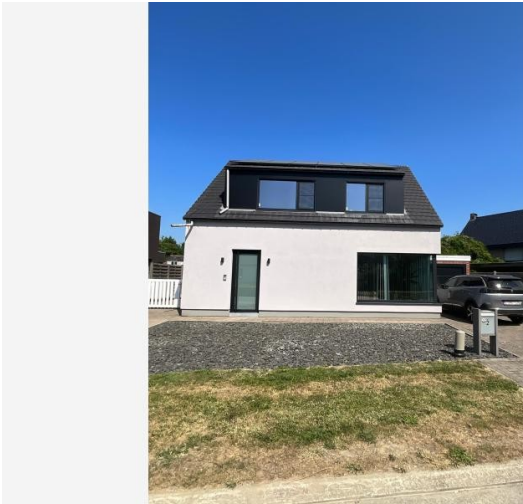
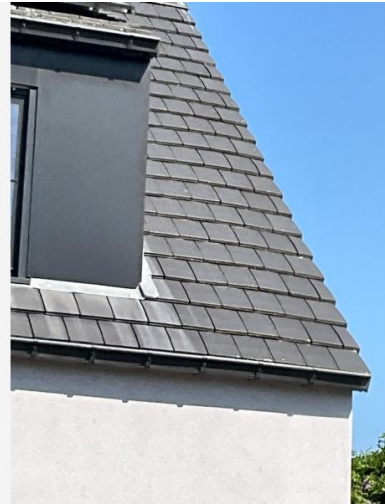
## Fiche 11: Dakbedekking bestaande uit leien (niet verdacht)

| Beschrijving | Notitie | Terug te vinden op plannen |
|---|---|---|
| Fiche 11: Dakbedekking bestaande uit leien (niet verdacht) | De dakbedekking is niet-asbestverdacht. | Plan 1.4: Niveau +1 dak |

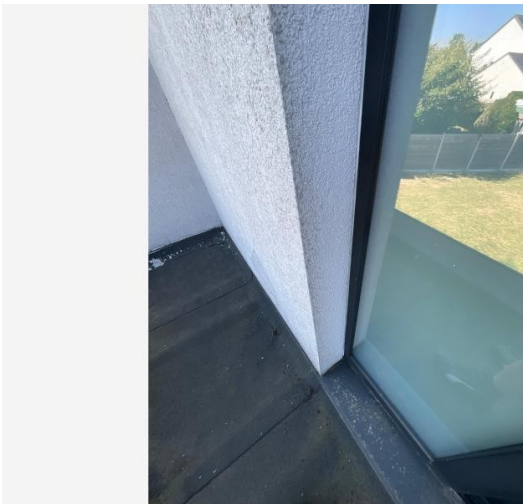
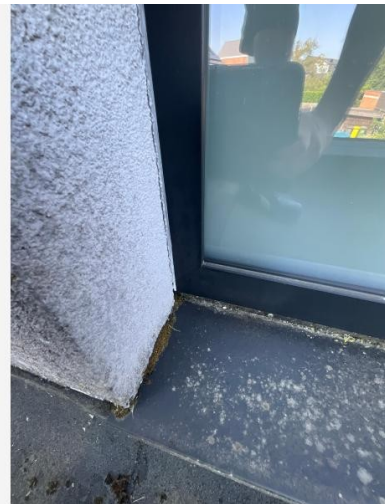
## Fiche 12: Kit aan de ramen

| Beschrijving | Notitie | Terug te vinden op plannen |
|---|---|---|
| Fiche 12: Kit aan de ramen | De kit aan de ramen is niet asbestverdacht. | Plan 1.3: Niveau +1<br>Plan 1.5: Niveau 0 ramen |
