# Asbestinventarisatetest

Sint-Bernardusstraat 6, 2500 Lier

Attestnummer : 20260213-000363.000

**Niet-asbestveilig**

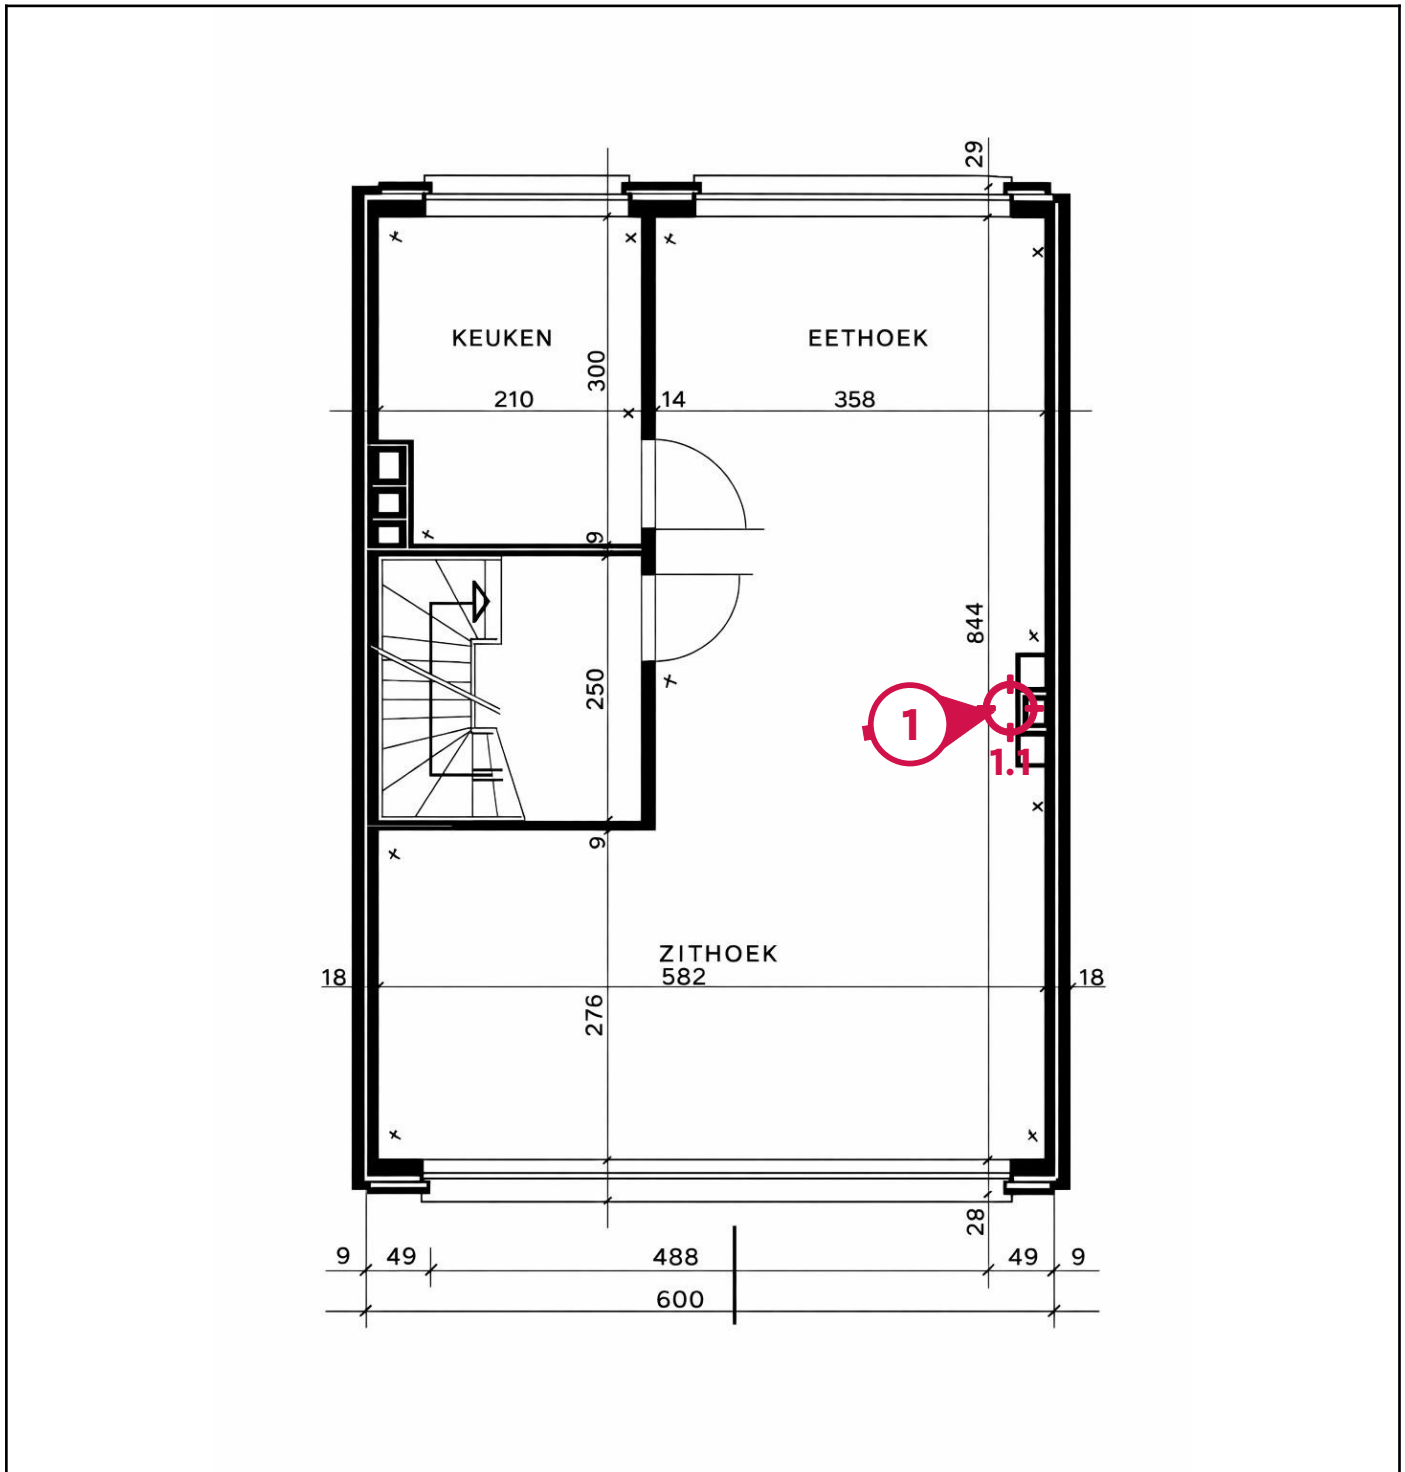
## Plan 1.5: Verdieping +1

Beschrijving	Type	Actie
1. Kachelkoord	Asbestmateriaal	Dringend verwijderen
1.1 Code: #3 Koord	Puntmonster	-

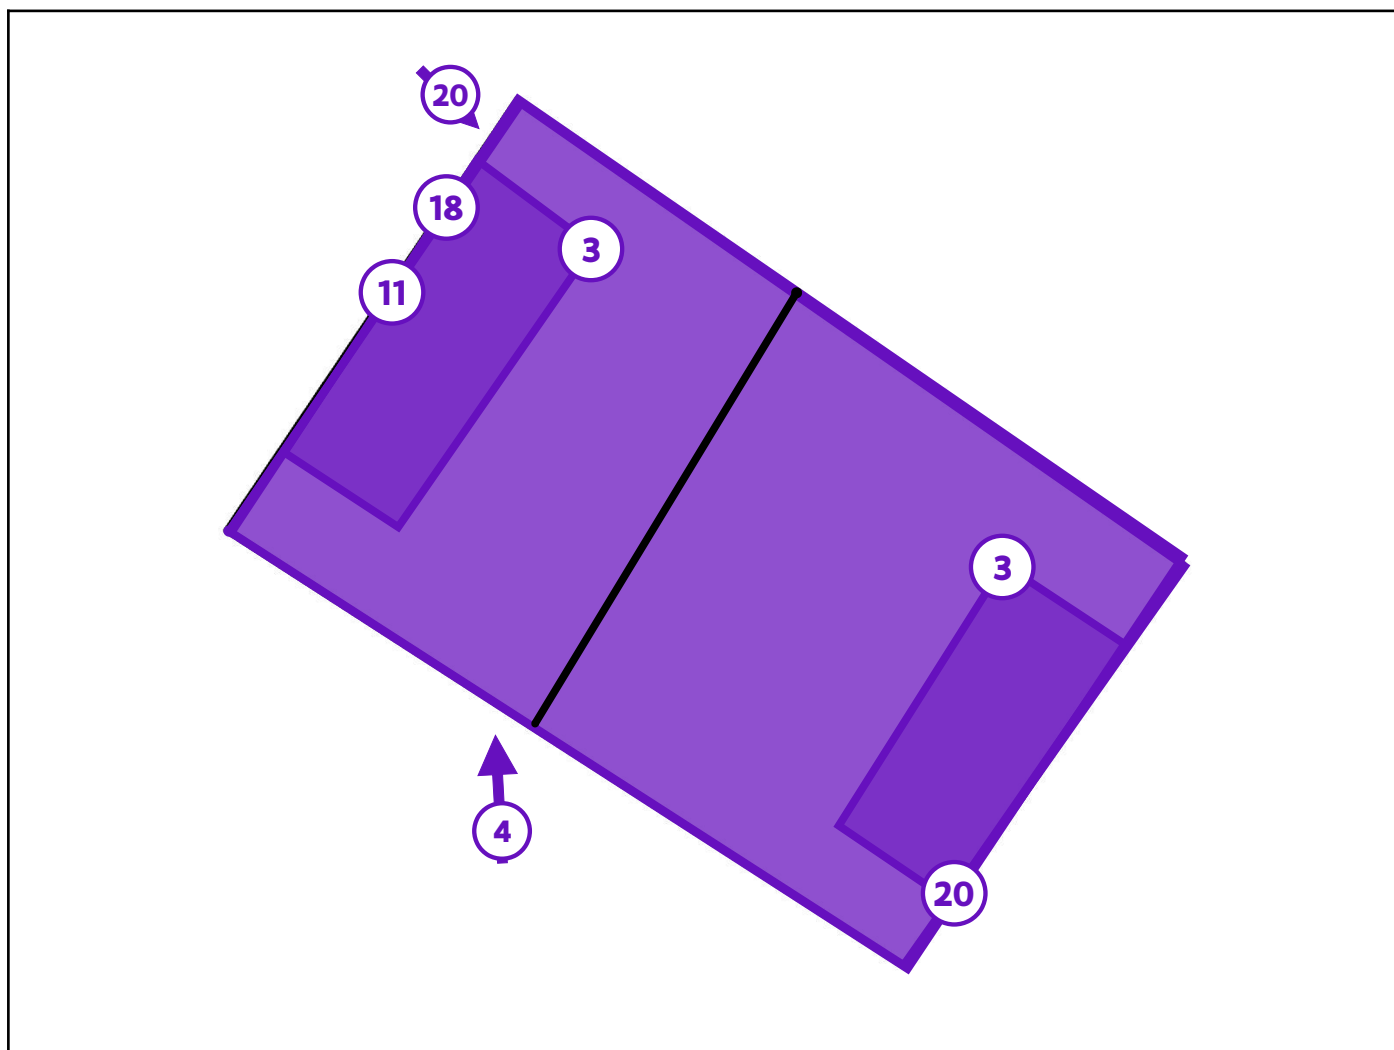
## Plan 1.14: Dak

Beschrijving	Type	Actie
3. Plat dak dakconstructie	Beperking	-
4. Schoorsteen	Beperking	-
11. Boeiboord	Advies	-
18. Dakbedekking zadeldak	Overige ruimte of materiaal	-
20. Geen onderdak aanwezig	Overige ruimte of materiaal	-

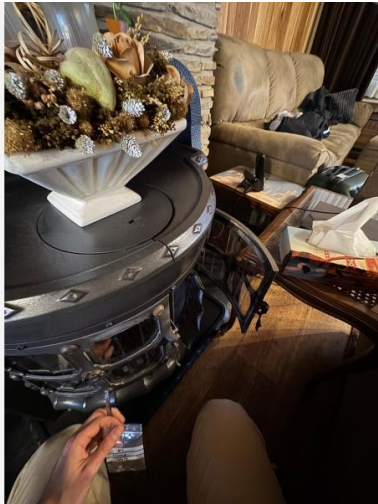
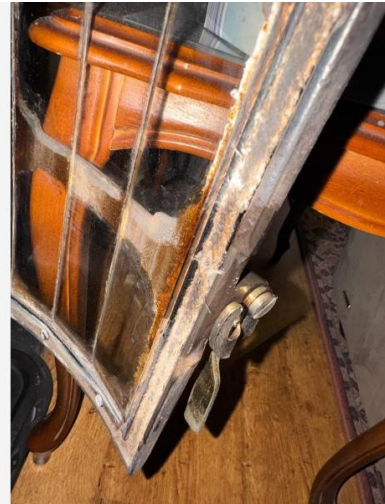
Het asbestmateriaal valt onder de mijlpaal van 2034.

**Dringend verwijderen**

## Risicobeoordeling

Eindbeoordeling materiaalrisico	Hoog materiaalrisico en/of hoge kans op vezelvrijgave
---------------------------------	---

Gebondenheid	Categorie 3: niet-hechtgebonden met weinig of geen matrix
Asbestsoort (vezeltype)	Alleen chrysotiel
Asbestconcentratie	Hoog ( $\geq 50\%$ )
Afschermingsgraad van het gehele materiaal	Geheel of deels (ook) vrij aan binnenluchtstromen
Toestand van het materiaal	Matig beschadigd, matig verweerd

#	Type	Referentie	Resultaat
1.1	Puntmonster	#3 Koord	Chrysotiel

Beschrijving	Kachelkoord
Omgeving	Binnen
Primaire drager	Ruimteverwarming
Asbestmateriaal	Koord, lint, band, strip
Bindmiddel van asbestmateriaal	Weinig of geen bindmiddel (textiel, bevloking, ...)
Gebondenheid op basis van bindmiddel	Niet-hechtgebonden
Hoeveelheid (lengte - omtrek - aantal)	<ul style="list-style-type: none"><li>• 2,00 m - 2,00 cm - 1 stuk</li></ul>
Totale oppervlakte	0,04 m <sup>2</sup>
Eenvoudig bereikbaar	Ja
Bevestigingswijze	<ul style="list-style-type: none"><li>• Geklemd</li><li>• Verlijmd, ingegoten, versmeerd</li></ul>
Identificatiemethode	Een monstername door de asbestdeskundige met laboanalyse door een asbestlabo.
Destructieve handeling voor identificatie	Nee
Opmerking	De hoeveelheid is een zo nauwkeurig mogelijke opmeting, waar evenwel kleine afwijkingen op mogelijk zijn.

- Verwijder dit asbestmateriaal zo snel mogelijk. Volg de toestand goed op.

- Eenvoudige handelingen: enkel door erkend asbestverwijderaar  
Deze toepassing kan enkel door een erkende asbestverwijderaar verwijderd worden omdat er hier automatisch een verhoogd risico op vrijgave van asbestvezels (max. concentratie 0,01 vezels/cm<sup>3</sup> - CODEX - Art. VI.3-54) ontstaat. (Bron: VLAREM II: 6.4.0.1 par1, par2 en par3). Een erkend asbestverwijderaar moet ingeschakeld worden voor deze toepassingen die niet (kunnen) worden verwijderd door de couveuzekmethode, door hermetische zone of door de materialen beschreven in Vlarem II, art. 6.4.0.1 par2. (Bron: Leidraad bij het Inspectieprotocol)

Dit betreft een niet-hechtgebonden toepassing. Deze toepassing wordt niet aanvaard op het recyclagepark.

Om die reden is het aan te bevelen om de koord te laten verwijderen door een erkend asbestverwijderaar.

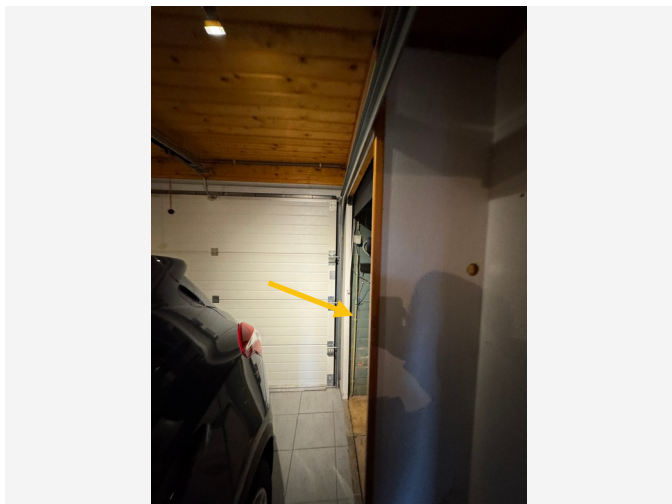
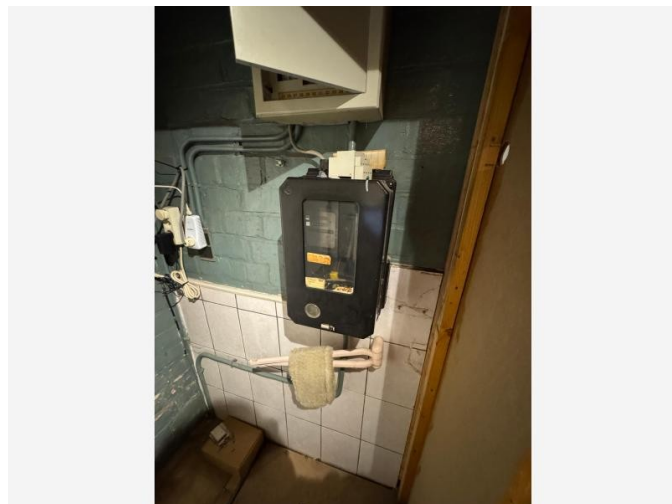
Het asbestmateriaal valt onder de mijlpaal van 2040.

Zorgvuldig beheren

Eindbeoordeling materiaalrisico	Laag materiaalrisico en/of verlaagde kans op vezelvrijgave
---------------------------------	--

Gebondenheid	Categorie 1: hechtgebonden in oorsprong
Asbestsoort (vezeltype)	Crocidoliet aanwezig
Asbestconcentratie	Laag (< 50%)
Afschermingsgraad van het gehele materiaal	Geheel of deels (ook) vrij aan de binnenlucht
Toestand van het materiaal	Onbeschadigd, niet verweerd

Beschrijving	Bakeliet meter
Omgeving	Binnen
Primaire drager	Communicatie en elektrische infrastructuur en uitrusting
Asbestmateriaal	Plaat, paneel, tablet - Type Bakeliet
Bindmiddel van asbestmateriaal	Kunststof of -hars
Gebondenheid op basis van bindmiddel	Hecht
Hoeveelheid (oppervlakte - dikte - aantal)	<ul style="list-style-type: none"> <li>• 0,70 m<sup>2</sup> - 0,50 cm - 1 stuk</li> </ul>
Totaal volume	0,004 m <sup>3</sup>
Eenvoudig bereikbaar	Ja
Bevestigingswijze	<ul style="list-style-type: none"> <li>• Geschroefd</li> </ul>
Identificatiemethode	<p>De asbestdeskundige beoordeelt het materiaal als asbestverdacht en dus asbesthoudend, en dit zonder monstername.</p> <p>Motivatie: De monstername brengt andere schade aan dan schade die inherent is aan de monstername.</p>
Destructieve handeling voor identificatie	Nee
Opmerking	<p>Deze oppervlakte werd niet gemeten, maar geschat op basis van een benadering van de aanwezige tellerkast. Deze schatting mag niet worden gebruikt als maatstaf voor heffingen. Als deskundigen hebben wij vastgesteld dat het materiaal daadwerkelijk bakeliet betreft en geen harde pvc. Bakeliet wordt door ons beschouwd als een asbestverdachte toepassing, aangezien het in veel gevallen asbesthoudend is. We hebben geen staalname uitgevoerd om de functionaliteit van de tellerkast niet in gevaar te brengen. Daarnaast is staalname verboden, aangezien de tellerkast eigendom is van de nutsvoorzieningsmaatschappij.</p>

- Zorg voor een veilig beheer. Vermijd het beschadigen van het asbestmateriaal. Controleer de toestand jaarlijks op wijzigingen.
- Voer bijkomende staalname(s) uit.

- Eenvoudige handelingen: mag via doe-het-zelf of door werknemer(s) met opleidingsattest eenvoudige handelingen  
Deze toepassing mag volgens de huidige wetgeving worden verwijderd via eenvoudige handelingen. Aangezien deze toepassing echter eigendom is van de nutsvoorzieningsmaatschappij, mag deze uitsluitend worden verwijderd door hen of door een door hen aangestelde onderaannemer die beschikt over de nodige attesten en opleidingen. Daarom wordt hier verwezen naar de methode van een erkende verwijderaar, maar in feite dient dit via de nutsvoorzieningsmaatschappij te verlopen.

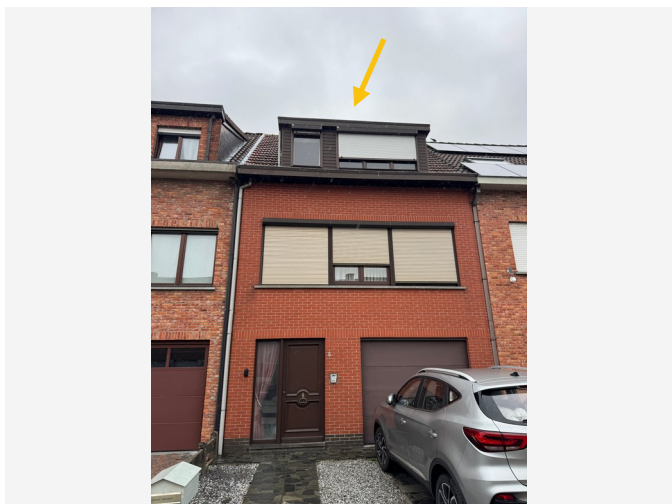
**Reden:** Het te onderzoeken materiaal situeert zich hoger dan 3,50 m te rekenen vanaf een veilige ondergrond

**Uitleg van de asbestdeskundige:** Het platte stuk dak boven de dakconstructie (dakkapel) kan niet veilig onderzocht worden zonder gebruikmakende van een hoogwerker; valt niet binnen de inspanningsverplichtingen voor dit asbest attest

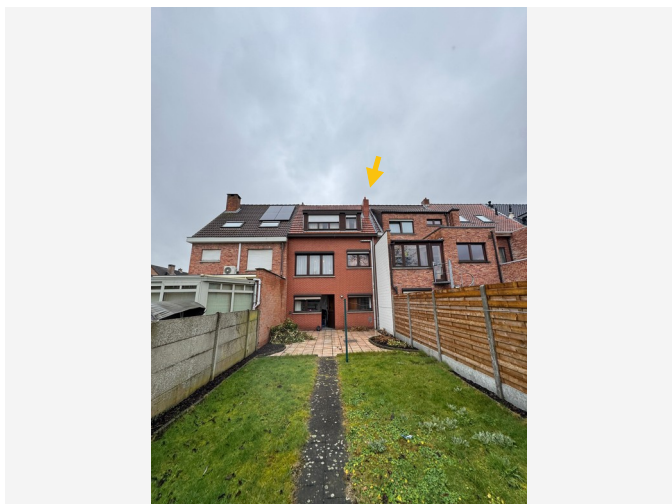
**Reden:** Het te onderzoeken materiaal situeert zich hoger dan 3,50 m te rekenen vanaf een veilige ondergrond

**Uitleg van de asbestdeskundige:** De schoorsteen kan niet veilig onderzocht worden zonder gebruik te maken van een hoogwerker (niet in kader van dit asbest attest)

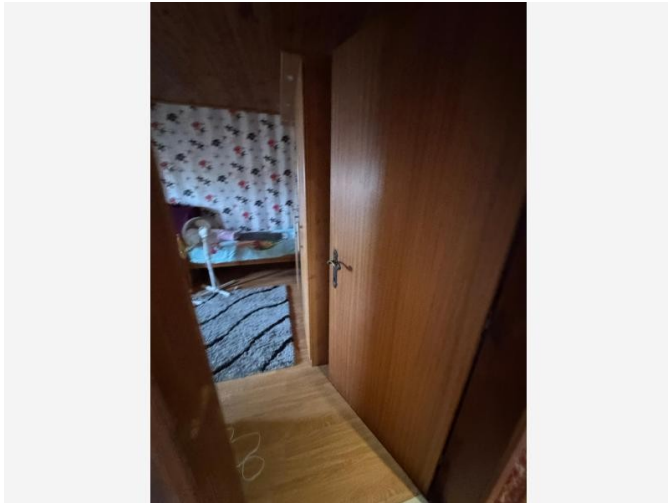
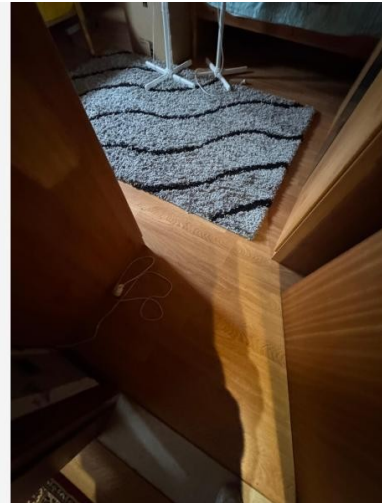
Hoewel overal nieuwe (laminaat)vloeren, geen uitspraak mogelijk over eventuele oude onderliggende vloerlagen zonder destructief te werk te gaan. Niet in kader van dit asbest attest.

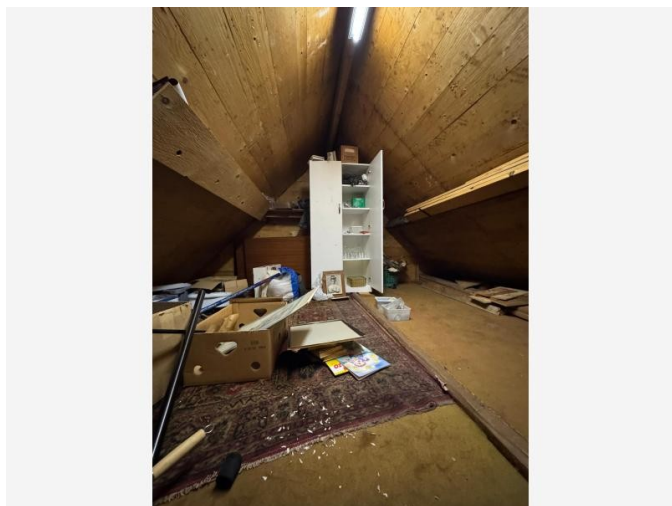
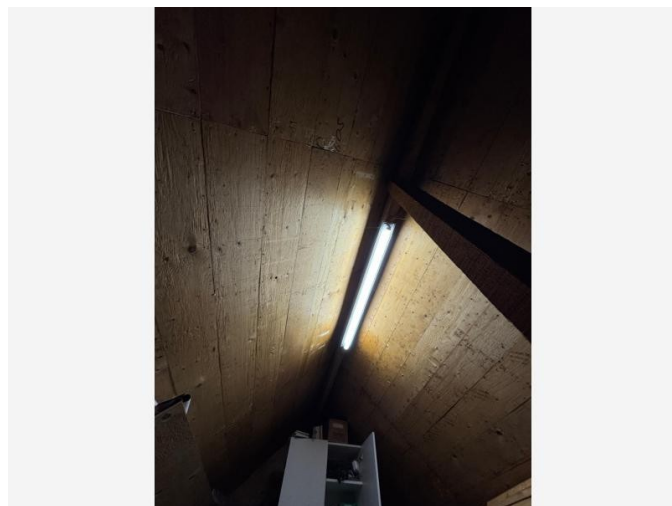
Houten vloeren, plafond afgedicht met houten beplating; geen asbestverdachte toepassingen

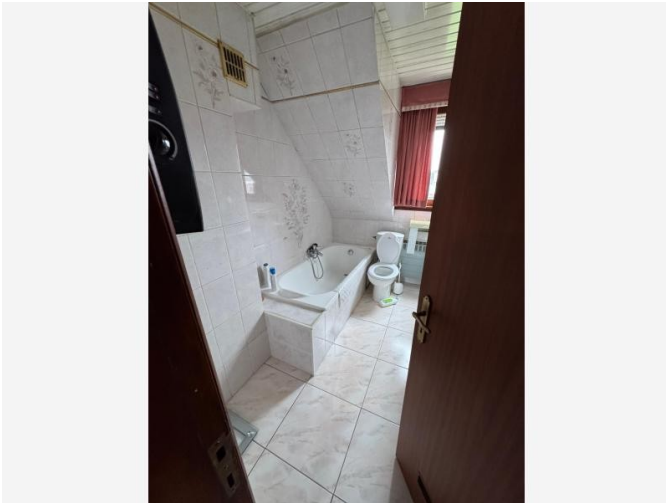
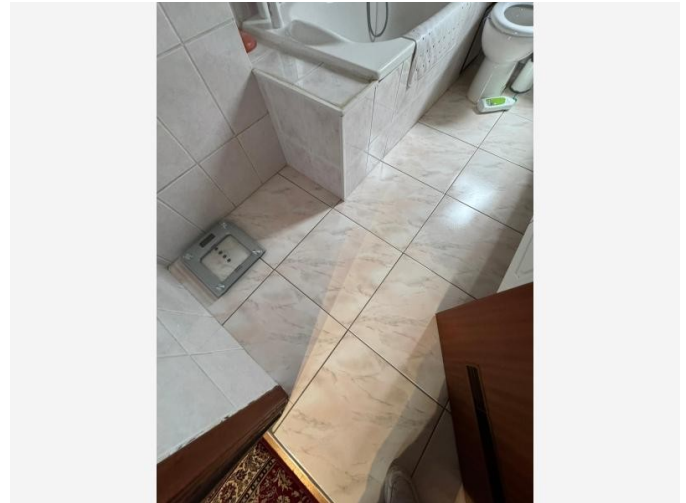
De lijmlagen van de betegeling kan mogelijks asbesthoudend zijn; enkel door middel van destructieve staalname (zodoende destructief onderzoek) uit te sluiten, niet in kader van dit asbest attest

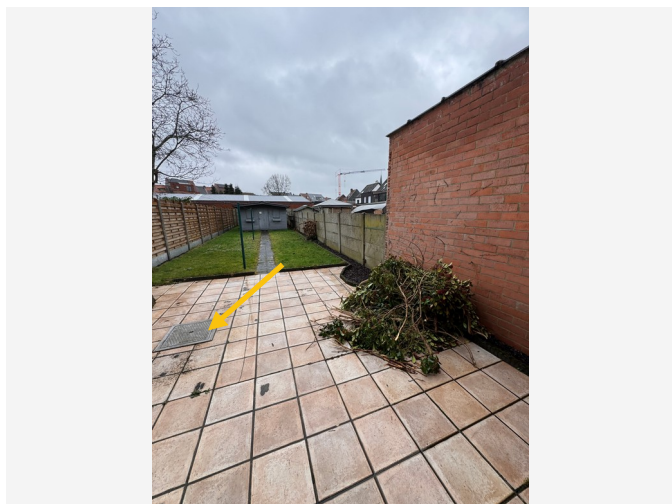
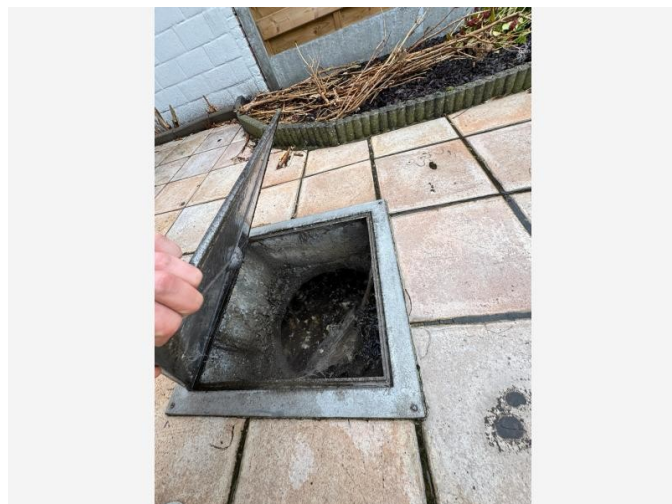
Geen asbestverdachte toepassingen aangetroffen in de kijkput op het terras

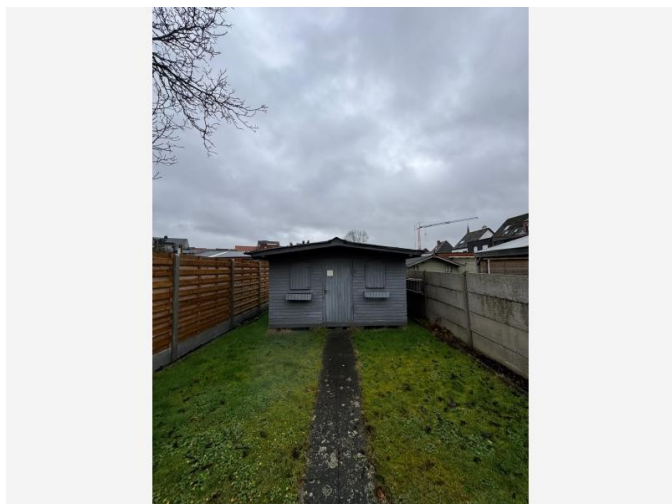
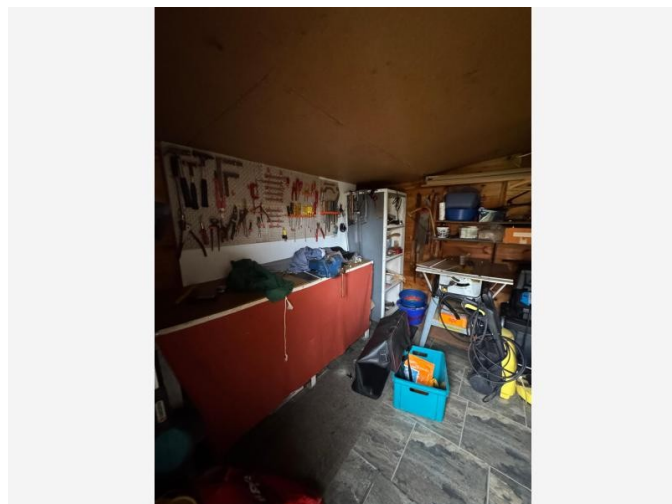
In het tuinhuis werden geen waarneembare asbestverdachte materialen aangetroffen. Dakbedekking betreft niet(asbestverdachte bitumen golfplaten

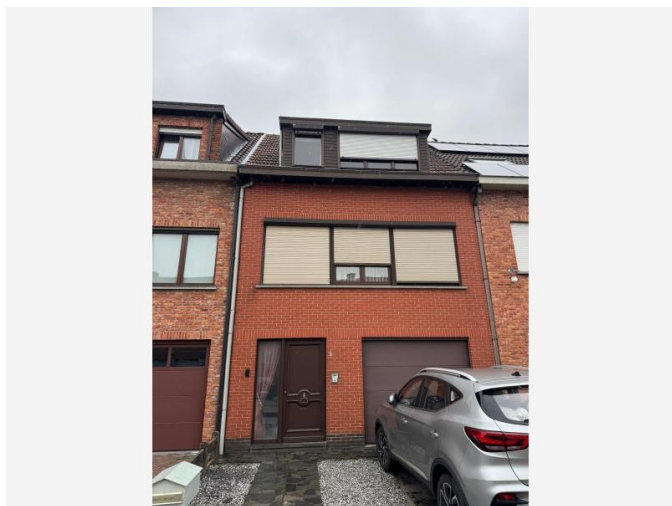
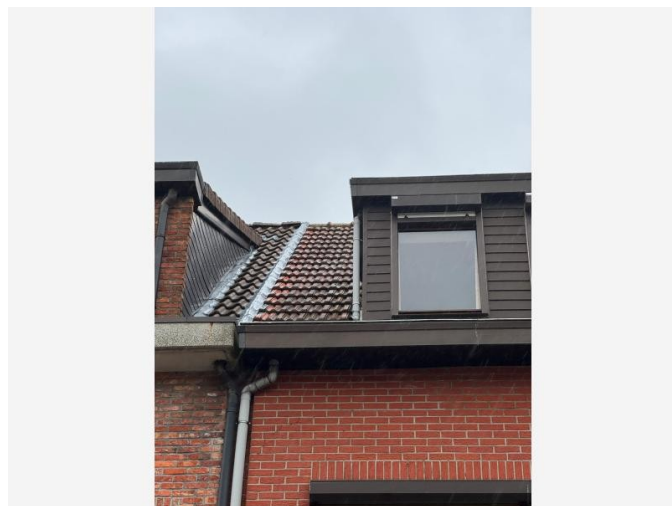
Het boeiboord aan het dak van het huis is niet-asbestverdacht.

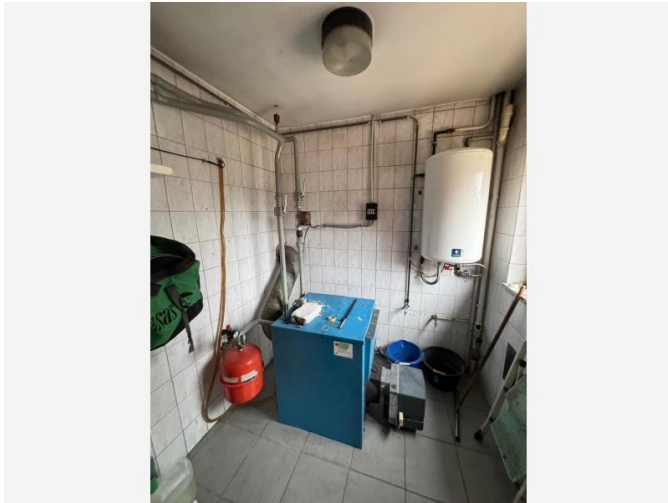
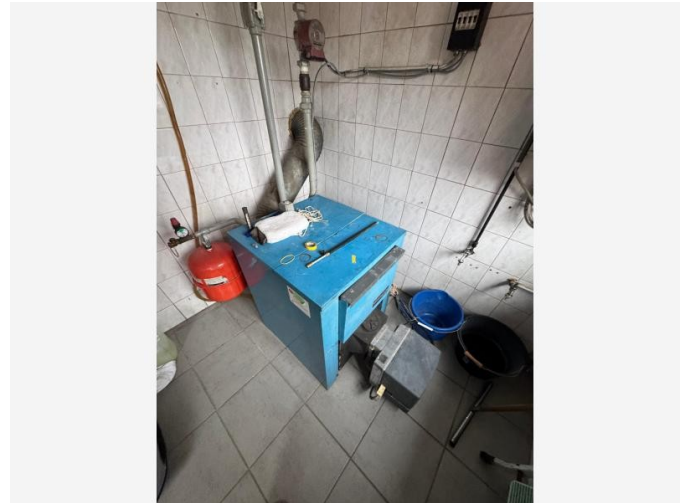
De stookketel bevat mogelijk asbesthoudende pakkingen, dichtingen, isolatiematerialen of andere asbestverdachte elementen. Laat dit onderzoeken door een bevoegd technicus bij onderhoud of vervanging.

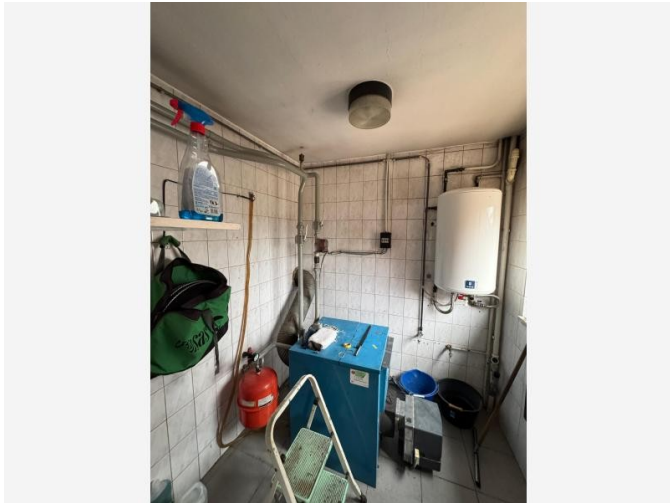
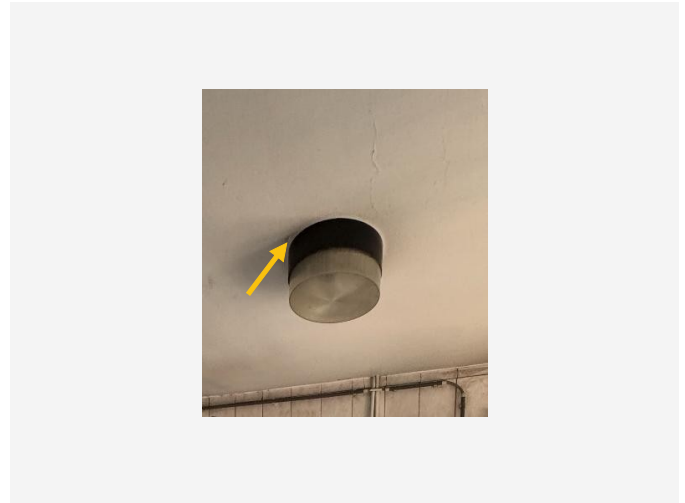
Geen asbest

#	Type	Referentie	Resultaat
14.1	Mengmonster	#2 Pleisterwerk plafond	Geen asbest

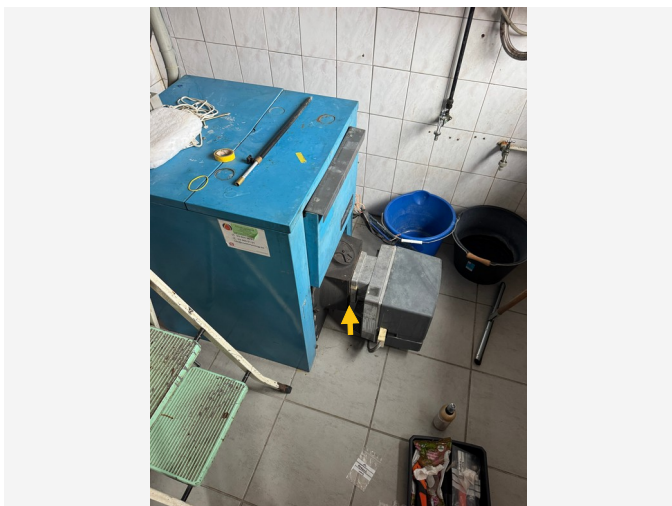
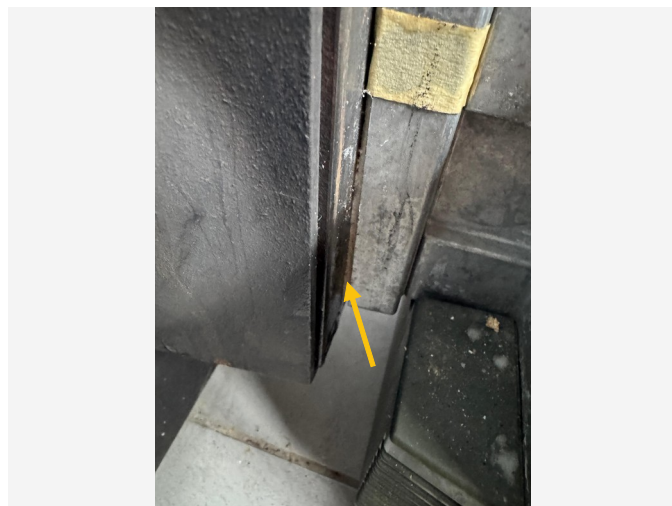
Geen asbest

#	Type	Referentie	Resultaat
15.1	Puntmonster	#4 Pakking	Geen asbest

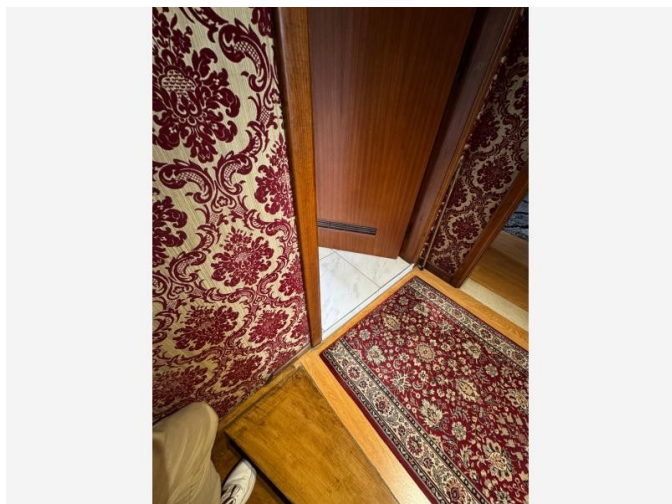
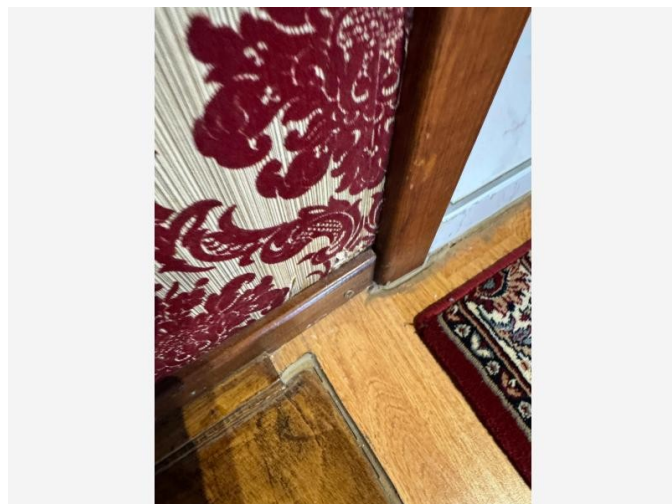
Geen asbest

#	Type	Referentie	Resultaat
16.1	Mengmonster	#1 Pleisterwerk muren	Geen asbest
