# Asbestinventarisatetest

Abtsherbergstraat 21/1, 2500 Lier

Attestnummer : 20260223-000029.000

Uitgegeven op : 23.02.2026

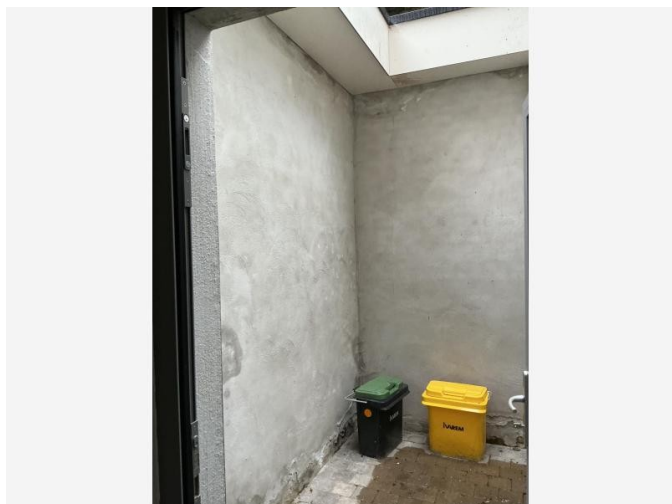
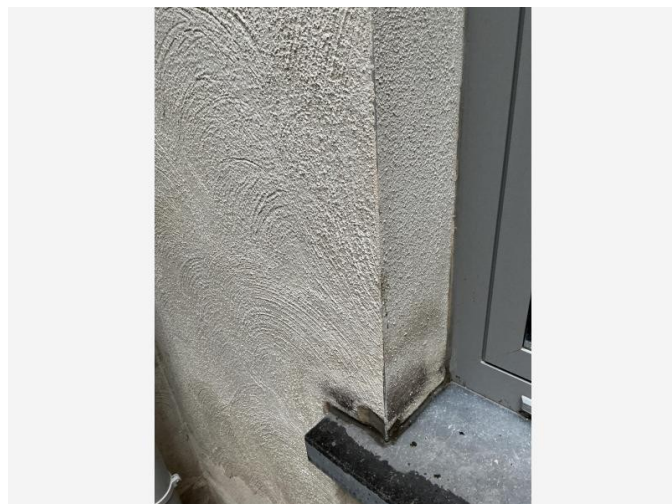
| Fiche 1: Crepi aan terras..... | 10 |

Deze crepi werd bemonsterd voor het asbestonderzoek van de gemeenschappelijke delen en negatief bevonden op de aanwezigheid van asbest.

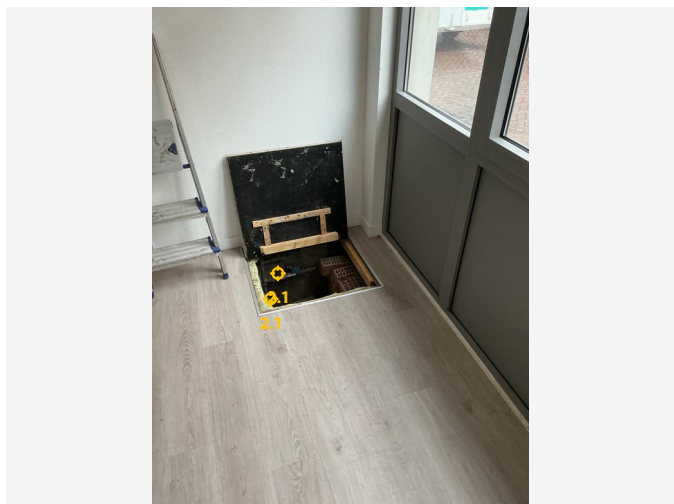
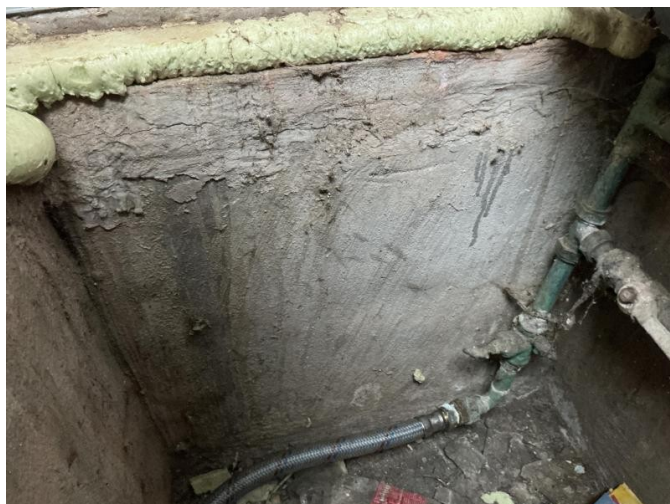
## Fiche 2: Cementering mangat watermeter

Geen asbest

| # | Type | Referentie | Resultaat |
|---|---|---|---|
| 2.1 | Mengmonster | MM02 | Geen asbest |

| Beschrijving | Cementering mangat watermeter |
| Gebondenheid op basis van bindmiddel | Hecht |

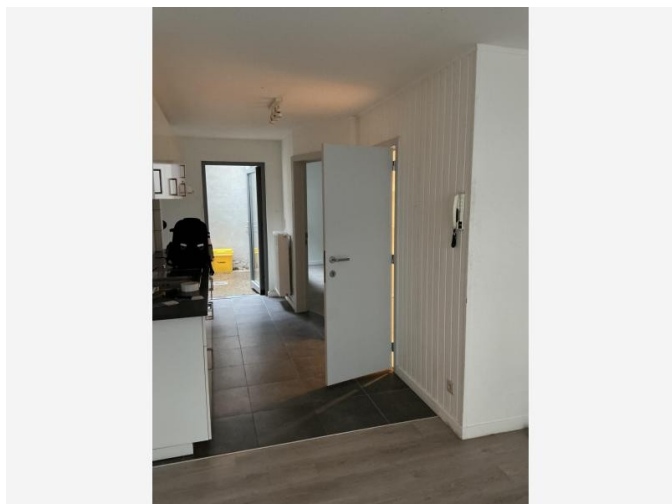
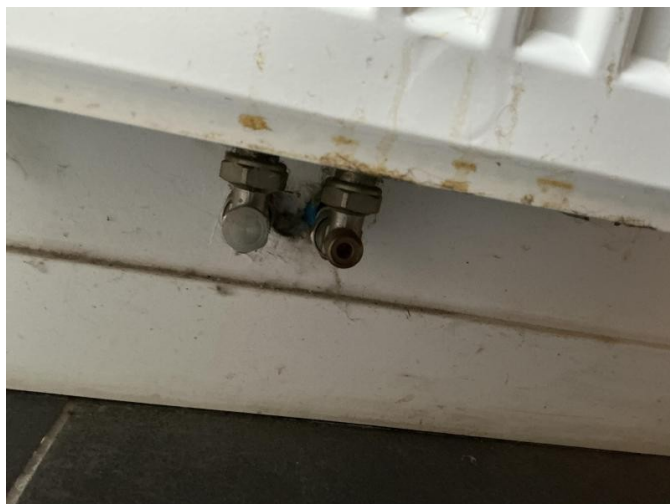
## Fiche 3: Pleisterwerk muren

Geen asbest

| # | Type | Referentie | Resultaat |
|---|---|---|---|
| 3.1 | Mengmonster | MM01 | Geen asbest |

| Beschrijving | Pleisterwerk muren |
| Gebondenheid op basis van bindmiddel | Niet-hechtgebonden |
| Opmerking | De badkamer werd betegeld.<br>Overige niet aangeduide muren zijn voorgezet met gipskartonplaten. |

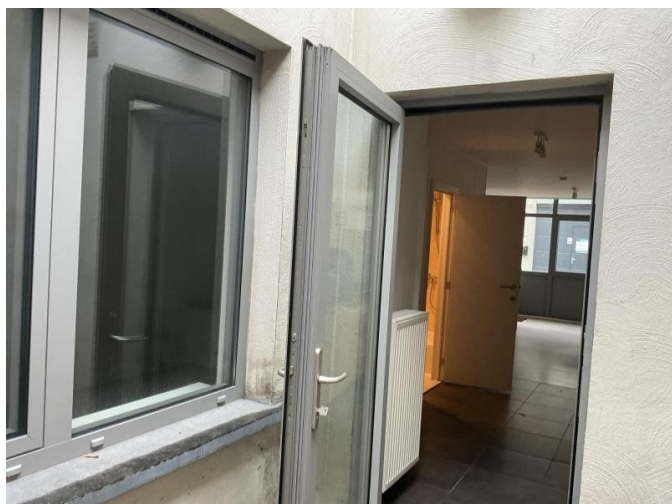
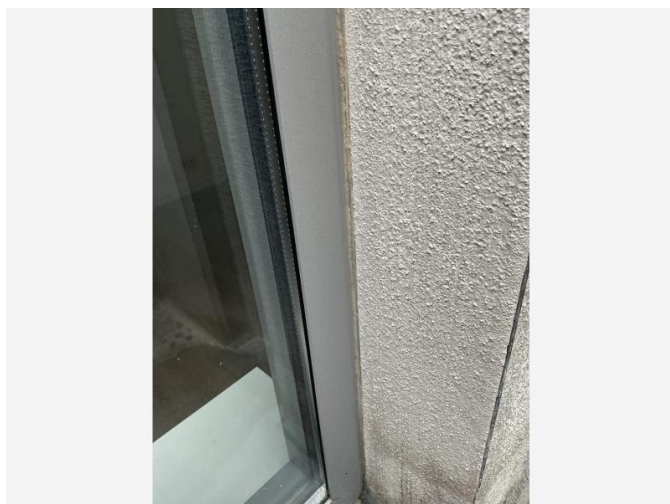
### Fiche 4: Kitten aan schrijnwerk niet asbestverdacht

| Beschrijving | Notitie | Terug te vinden op plannen |
|---|---|---|
| Fiche 4: Kitten aan schrijnwerk niet asbestverdacht | De kitten die gebruikt werden aan het schrijnwerk zijn niet asbestverdacht. | - |

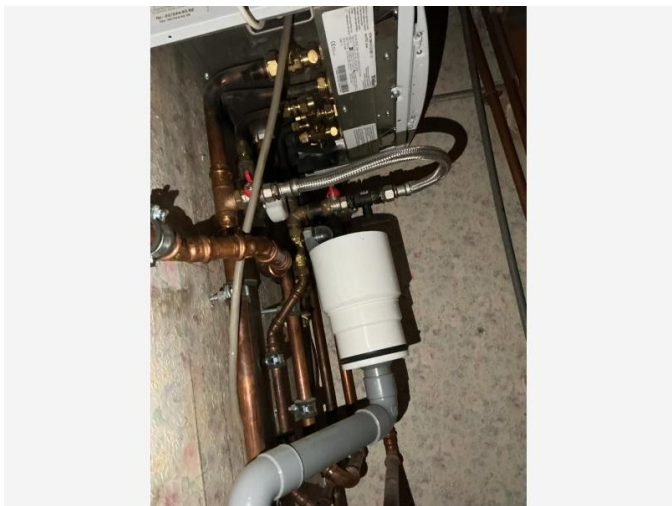
## Fiche 7: Leidingisolatie (niet aanwezig)

| Beschrijving | Notitie | Terug te vinden op plannen |
|---|---|---|
| Fiche 7: Leidingisolatie (niet aanwezig) | Er is geen asbestverdachte leidingisolatie aanwezig. | - |

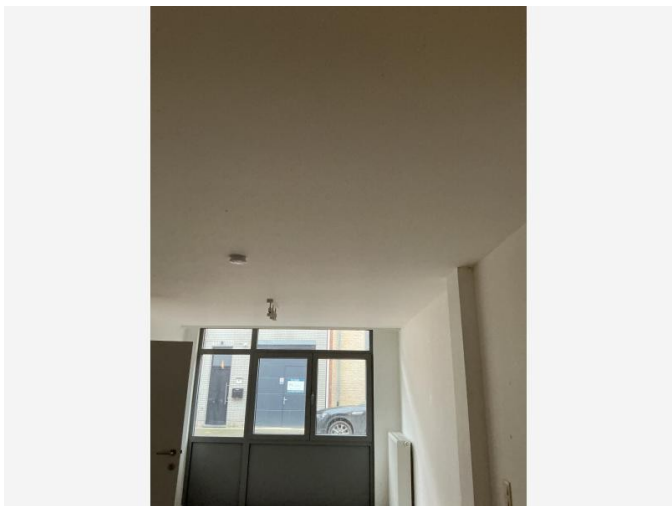
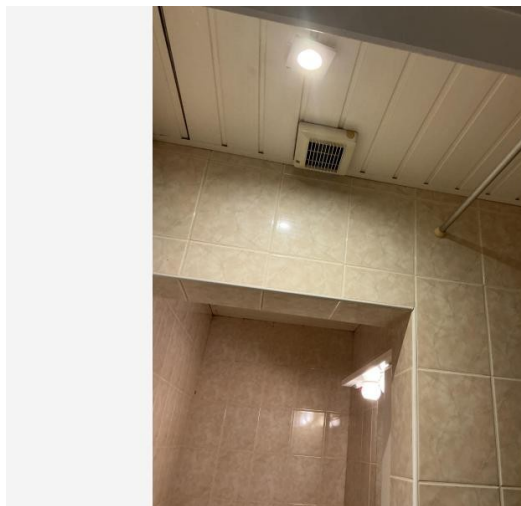
## Fiche 9: Plafonds

| Beschrijving | Notitie | Terug te vinden op plannen |
|---|---|---|
| Fiche 9: Plafonds | <p>Alle plafonds werden verlaagd met niet asbestverdachte materialen.</p> <p>Bij renovatie of afbraak is het aan te raden destructief onderzoek uit te voeren.</p> <p>Indien gesmeerd plafondpleister wordt aangetroffen boven de huidige afwerking, dient een mengstaal genomen te worden van de pleister in volgende ruimtes:</p> <ul style="list-style-type: none"><li>- Warme ruimte (ruimte van CV ketel)</li><li>- Traphal</li><li>- Natte ruimte (badkamer of keuken)</li><li>- 1 vrij te kiezen ruimte</li></ul> | Plan 1.1: Grondplan appartement |
