Asbestinventarisatetest

Anton Bergmannlaan 6/1, 2500 Lier

Attestnummer : 20241211-000029.000

Uitgegeven op : 11.12.2024

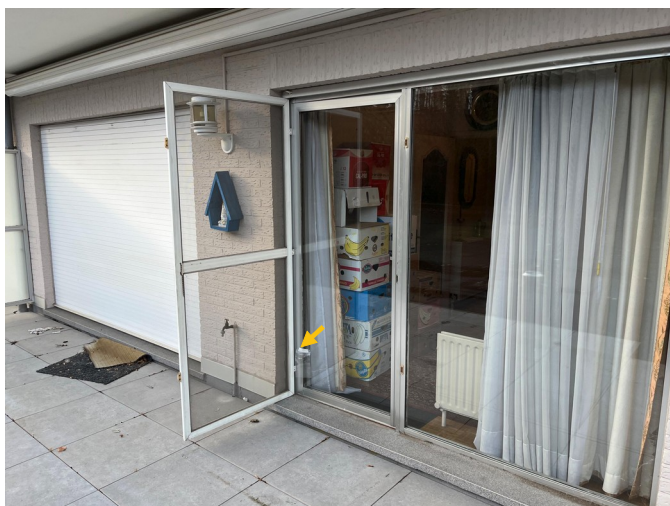
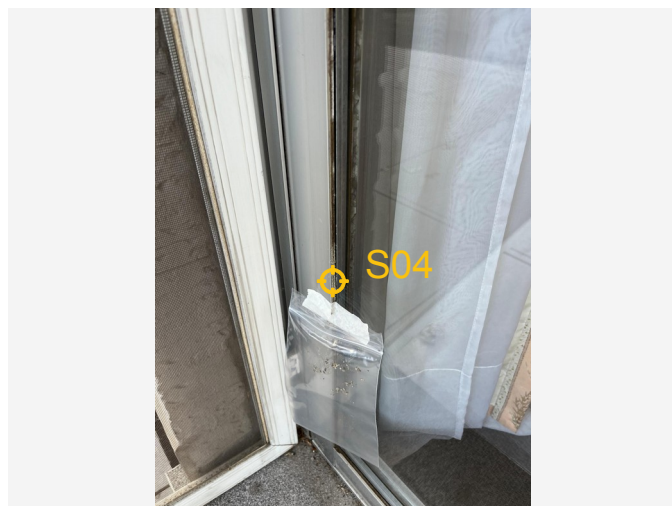
Het asbestmateriaal valt onder de mijlpaal van 2040.

Niet in boren, zagen, slijpen of stuk maken.

Eindbeoordeling materiaalrisico	Zeer laag materiaalrisico en/of zeer lage kans op vezelvrijgave
---------------------------------	---

Gebondenheid	Categorie 1: hechtgebonden in oorsprong
Asbestsoort (vezeltype)	Alleen chrysotiel
Asbestconcentratie	Laag (< 50%)
Afschermingsgraad van het gehele materiaal	Enkel randen niet afgeschermd maar geen contact met binnenluchtstromen
Toestand van het materiaal	Licht beschadigd, licht verweerd. Intact calciumsilicaatmateriaal of categorie III 'gebondenheid'

#	Type	Referentie	Resultaat
1.1	Puntmonster	S04	Chrysotiel

Beschrijving	Staal mastiek alu en glas.
Omgeving	Grenst aan binnen- en buitenlucht
Primaire drager	Wandopening verticaal (raam, deur, ...)
Asbestmateriaal	In-situ afwerkingslagen - Pasta, stopverf, voegsel, stopsel, vulsel, mastiek, kitten, ...
Bindmiddel van asbestmateriaal	Kitten, mastiek, pasta
Gebondenheid op basis van bindmiddel	Hecht
Hoeveelheid (gewicht - aantal)	<ul style="list-style-type: none">• 5,00 kg - 1 stuk
Totaal gewicht	5,00 kg
Eenvoudig bereikbaar	Ja
Bevestigingswijze	<ul style="list-style-type: none">• Verlijmd, ingegoten, versmeerd
Identificatiemethode	Vaststelling met monstername
Destructieve handeling voor identificatie	Nee

- Zorg voor een veilig beheer. Vermijd het beschadigen van het asbestmateriaal. Controleer de toestand jaarlijks op wijzigingen.

- Eenvoudige handelingen: mag via doe-het-zelf of door werknemer(s) met opleidingsattest eenvoudige handelingen
De ramen in hun geheel demonteren.

Voor een veilige werkmethode informeer eerst bij OVAM voor een veilige werkmethode.

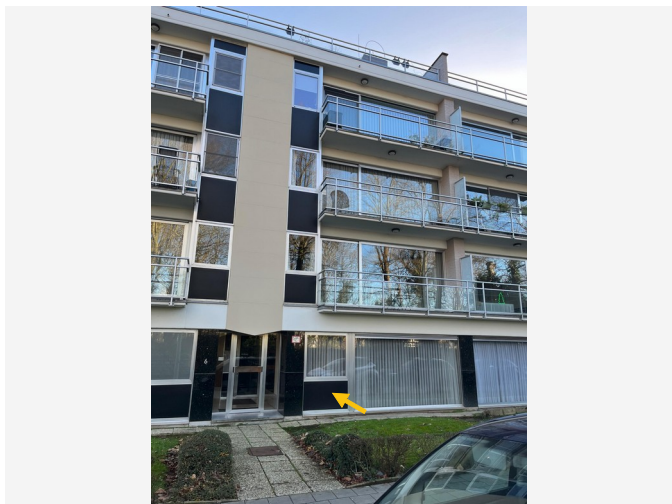
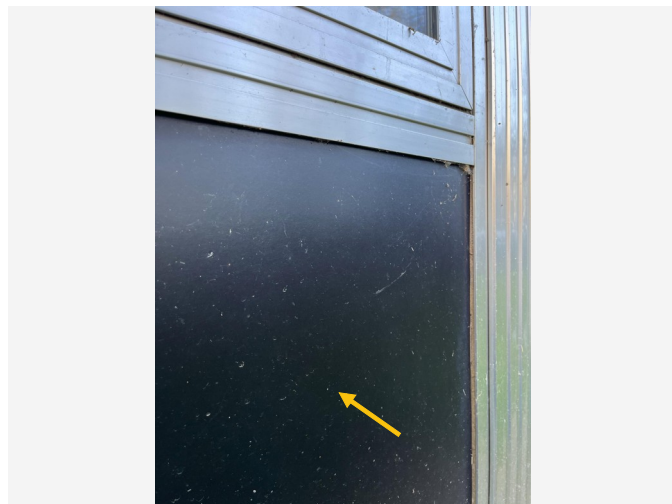
Het asbestmateriaal valt onder de mijlpaal van 2040.

Niet in boren, zagen, slijpen of stuk maken.

Eindbeoordeling materiaalrisico	Zeer laag materiaalrisico en/of zeer lage kans op vezelvrijgave
---------------------------------	---

Gebondenheid	Categorie 1: hechtgebonden in oorsprong
Asbestsoort (vezeltype)	Crocidoliet aanwezig
Asbestconcentratie	Laag (< 50%)
Afschermingsgraad van het gehele materiaal	Niet stootvaste afscherming
Toestand van het materiaal	Onbeschadigd, niet verweerd

Beschrijving	Glasalplaat in de keukenraam.
Omgeving	Grenst aan binnen- en buitenlucht
Primaire drager	Wandopening verticaal (raam, deur, ...)
Asbestmateriaal	Plaat, paneel, tablet - Geëmailleerd, type Glasal
Bindmiddel van asbestmateriaal	Cement
Gebondenheid op basis van bindmiddel	Hecht
Hoeveelheid (oppervlakte - dikte - aantal)	• 1,00 m ² - 0,80 cm - 1 stuk
Totaal volume	0,008 m ³
Eenvoudig bereikbaar	Ja
Bevestigingswijze	• Verlijmd, ingegoten, versmeerd
Identificatiemethode	Vaststelling zonder monsternamen
Destructieve handeling voor identificatie	Nee

- Zorg voor een veilig beheer. Vermijd het beschadigen van het asbestmateriaal. Controleer de toestand jaarlijks op wijzigingen.

- Eenvoudige handelingen: mag via doe-het-zelf of door werknemer(s) met opleidingsattest eenvoudige handelingen
Heel het raam in zijn geheel demonteren. De mastiek tussen alu en plaat bevat ook asbest.
Voor een veilige werkmethode informeer eerst bij OVAM.

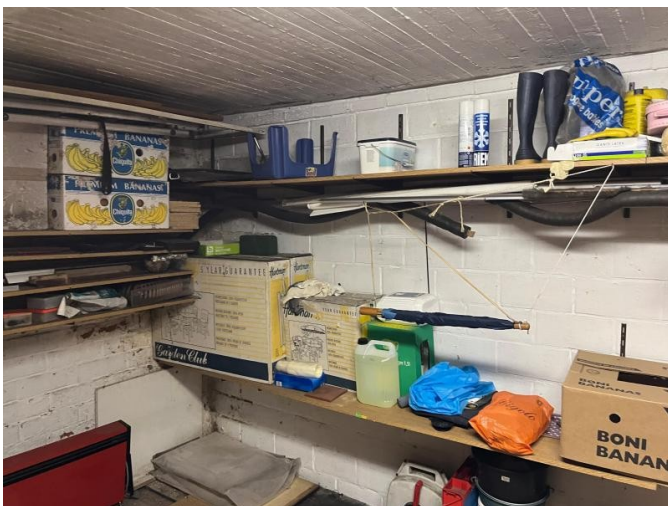
Vrije foto

In de ondergrondse garage zijn geen asbest verdachte materialen aangetroffen.

Vloer is getegeld en de plafond is beton, de muren zijn metselwerk. Er is een stalen poort zonder mastiek.

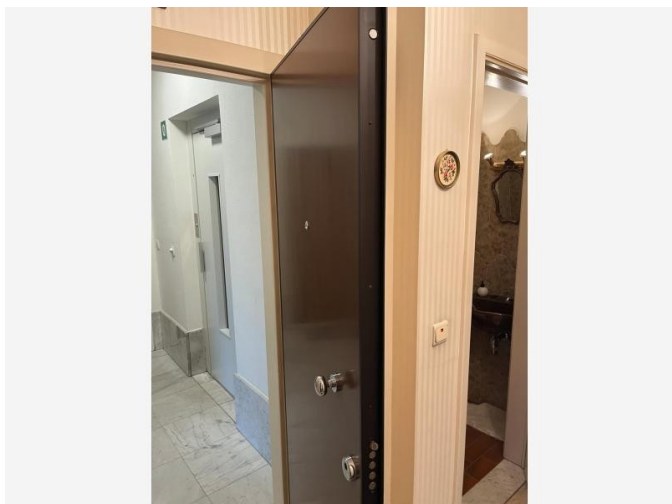
Vrije foto

Vroeger werd asbest gebruikt in veiligheidsdeuren. Bij demontage in zijn geheel demonteren.

Identificatiemethode	Redelijk vermoeden
Primaire drager	Wandopening verticaal (raam, deur, ...)
(Asbest)materiaal	Brandwerende afsluiting (prefab geheel) - Deur
Bindmiddel	Calciumsilicaat
Gebondenheid bindmiddel	Niet-hechtgebonden

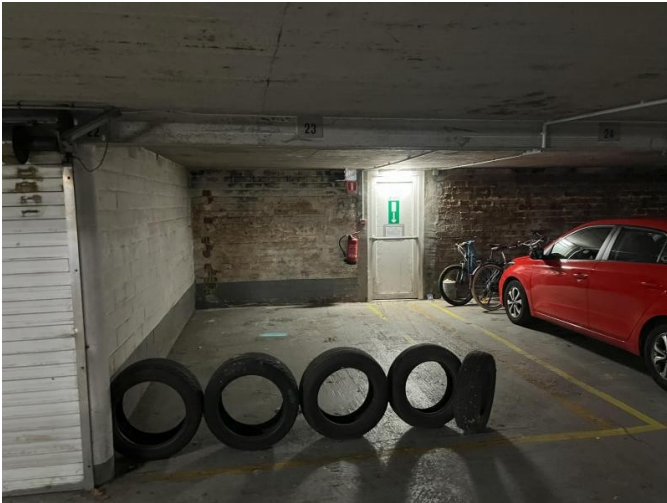
Vrije foto

Geen asbest verdachte materialen.

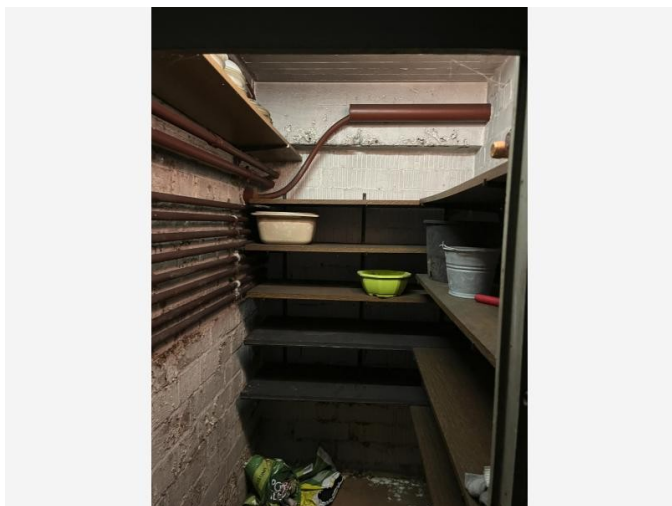
Fiche 6: Kelder K10 is nagekeken.

In de kelder K10 zijn geen asbest verdachte materialen aangetroffen.

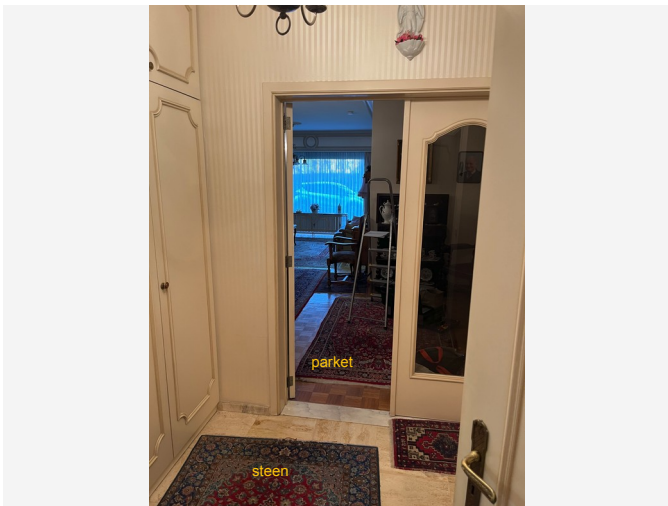
Vrije foto

De vloeren zijn van parket of steen = Geen asbest materialen.

Let wel bij renovatie dat de lijmen die gebruikt werden vroeger asbest kunnen bevatten.

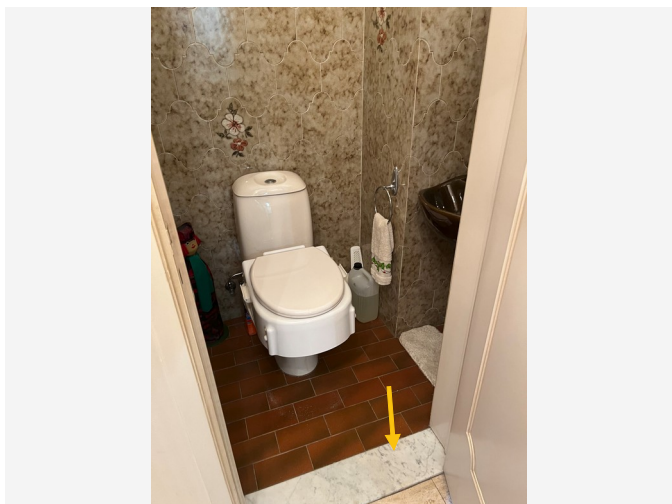
Vrije foto

De deurdorpels zijn van natuursteen = GEEN asbest.

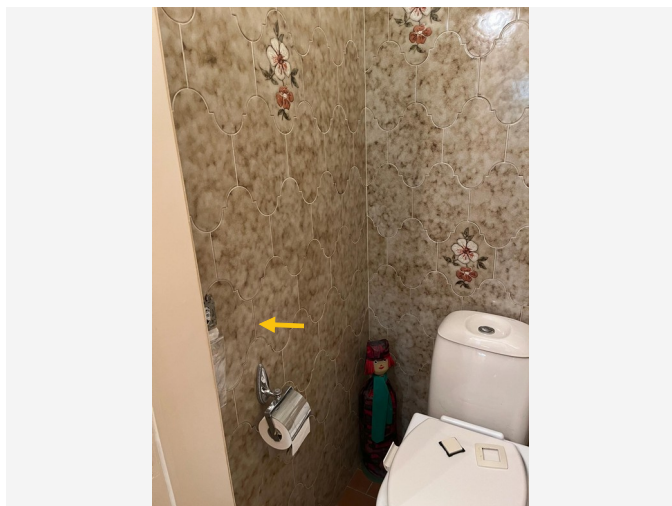
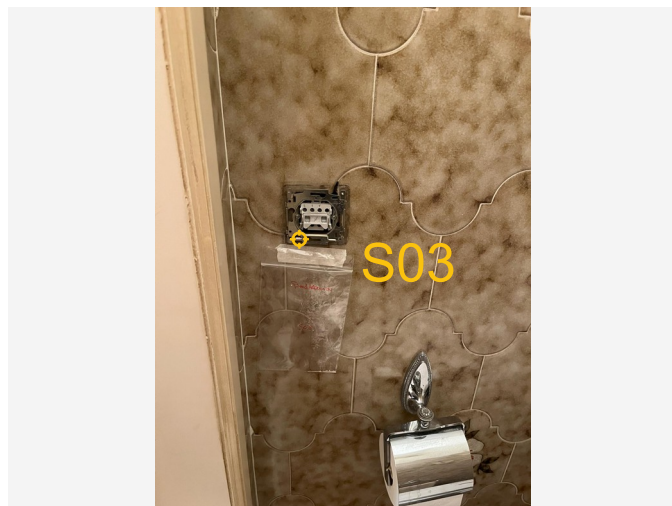
Fiche 9: Mengstaal faïence

Geen asbest

#	Type	Referentie	Resultaat
9.1	Mengmonster	S03	Geen asbest

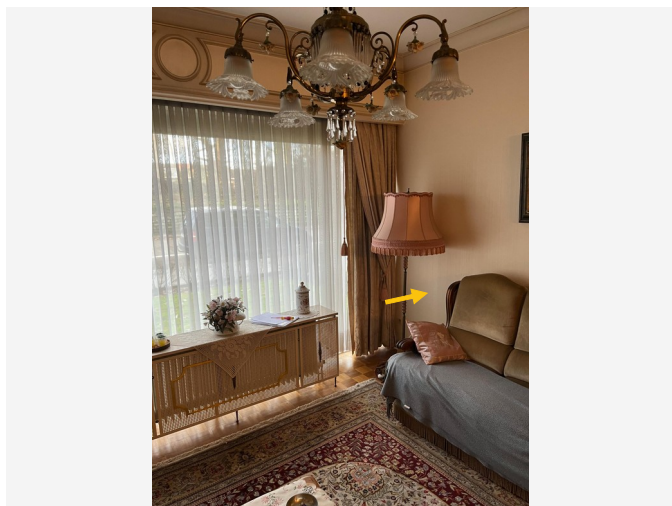
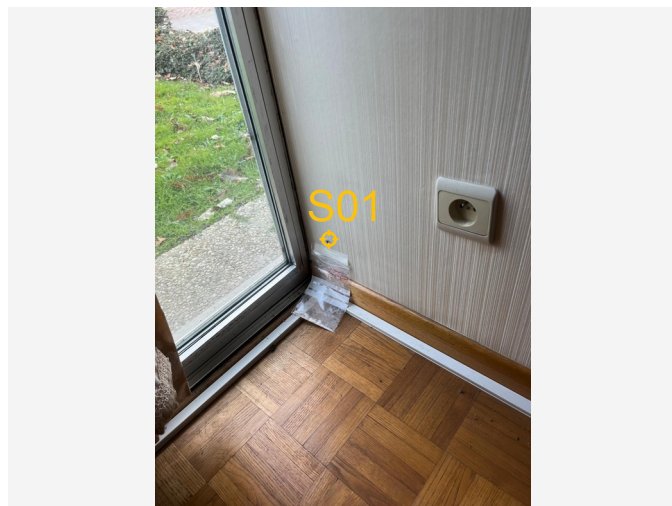
Fiche 10: Mengstaal bezetting muur

Geen asbest

#	Type	Referentie	Resultaat
10.1	Mengmonster	S01	Geen asbest

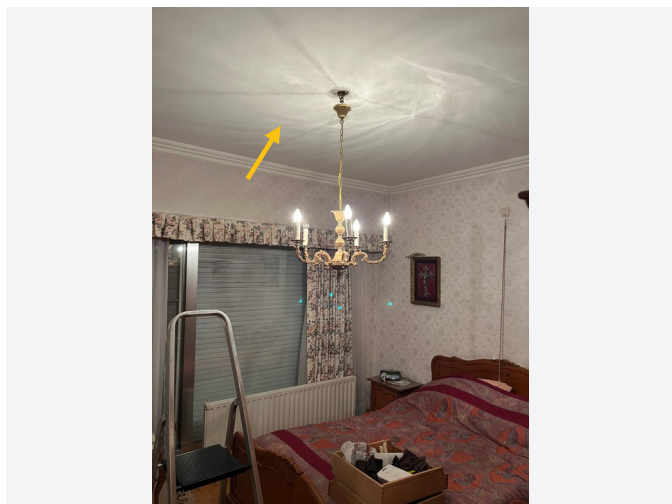
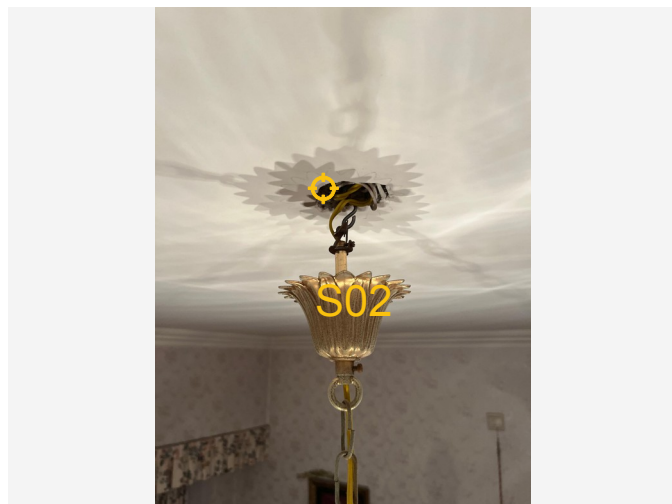
Geen asbest

#	Type	Referentie	Resultaat
11.1	Mengmonster	S02	Geen asbest

Beschrijving	Mengstaal bezetting plafond
Omgeving	Binnen
Primaire drager	Plafond
Bindmiddel van materiaal	Gips - kalk
Gebondenheid op basis van bindmiddel	Niet-hechtgebonden
Hoeveelheid (oppervlakte - dikte - aantal)	• 110,00 m ² - 1,00 cm - 1 stuk
Totaal volume	1,10 m ³
Identificatiemethode	Vaststelling met monsternamen
Destructieve handeling voor identificatie	Nee

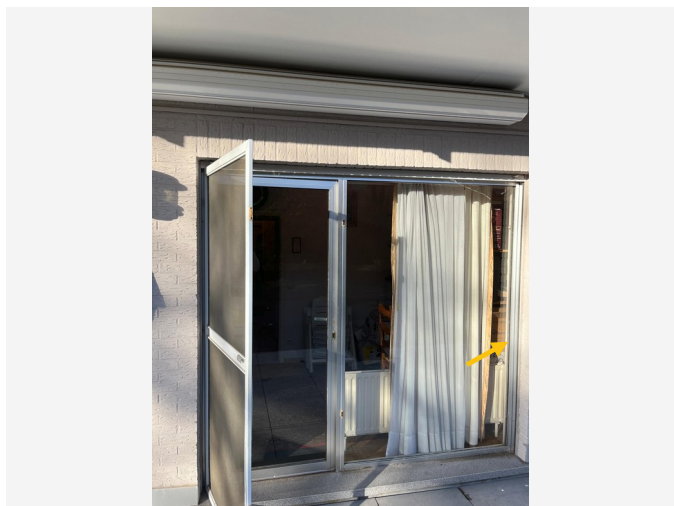
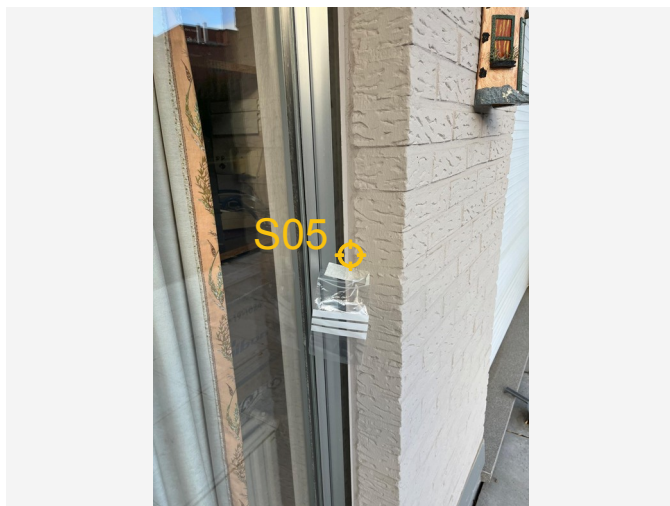
Fiche 12: Mastiek tussen alu en de dagkant (steen).

Geen asbest

#	Type	Referentie	Resultaat
12.1	Puntmonster	S05	Geen asbest
