# Asbestinventarisatetest

Baron Carolyaan 46, 2500 Lier

Attestnummer : 20250823-000039.000

Uitgegeven op : 23.08.2025

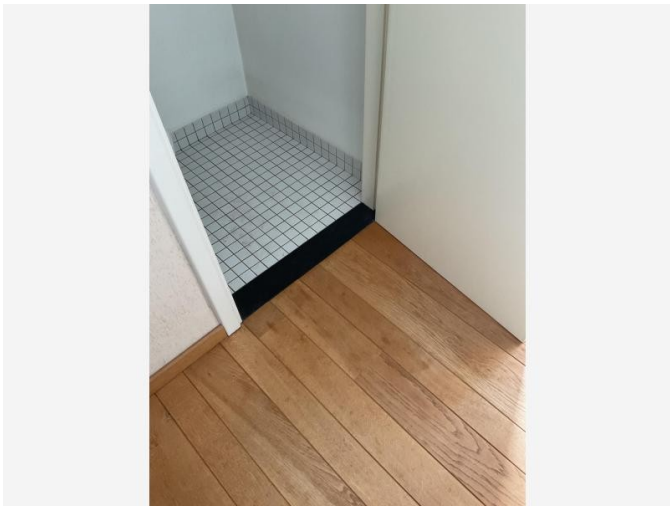
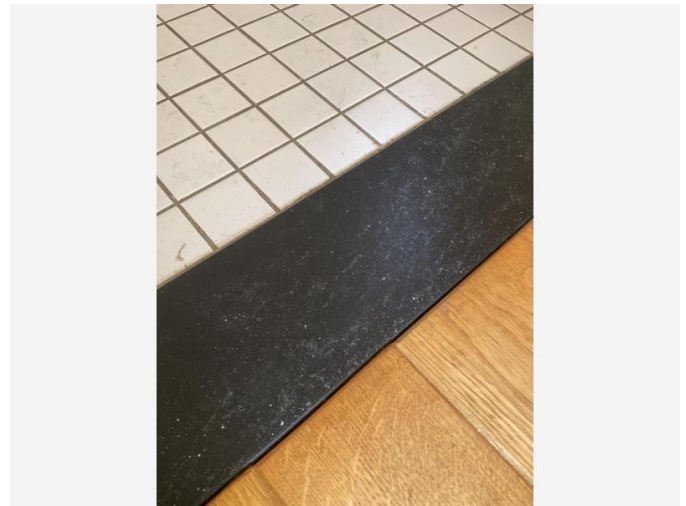
Het asbestmateriaal valt onder de mijlpaal van 2040.

Eindbeoordeling materiaalrisico	Zeer laag materiaalrisico en/of zeer lage kans op vezelvrijgave
---------------------------------	---

Gebondenheid	Categorie 1: hechtgebonden in oorsprong
Asbestsoort (vezeltype)	Alleen chrysotiel
Asbestconcentratie	Laag (< 50%)
Afschermingsgraad van het gehele materiaal	Geheel of deels (ook) vrij aan de binnenlucht
Toestand van het materiaal	Onbeschadigd, niet verweerd

Beschrijving	Deurdorpels
Omgeving	Binnen
Primaire drager	Vloer
Asbestmateriaal	Plaat, paneel, tablet - Type Massal
Bindmiddel van asbestmateriaal	Cement
Gebondenheid op basis van bindmiddel	Hecht
Hoeveelheid (oppervlakte - dikte - aantal)	<ul style="list-style-type: none"><li>• 0,10 m<sup>2</sup> - 2,00 cm - 1 stuk</li><li>• 0,20 m<sup>2</sup> - 2,00 cm - 2 stuks</li></ul>
Totaal volume	0,01 m <sup>3</sup>
Eenvoudig bereikbaar	Ja
Bevestigingswijze	<ul style="list-style-type: none"><li>• Verlijmd, ingegoten, versmeerd</li></ul>
Identificatiemethode	Vaststelling zonder monsternamen
Destructieve handeling voor identificatie	Nee

- Zorg voor een veilig beheer. Vermijd het beschadigen van het asbestmateriaal. Controleer de toestand jaarlijks op wijzigingen.
- Voer bijkomende staalname(s) uit.

- Eenvoudige handelingen: mag via doe-het-zelf of door werknemer(s) met opleidingsattest eenvoudige handelingen  
Hechtgebonden asbesttoepassing in binnenlucht, dewelke kan verwijderd worden zonder deze toepassing te beschadigen.

Bij voorkeur wordt deze verwijdering uitgevoerd bij een totaalrenovatie, vernieuwing van de vloeren of bij vervanging van de deuren. Zo zal er wat meer ruimte gecreëerd worden om deze asbesttoepassing veilig weg te nemen.

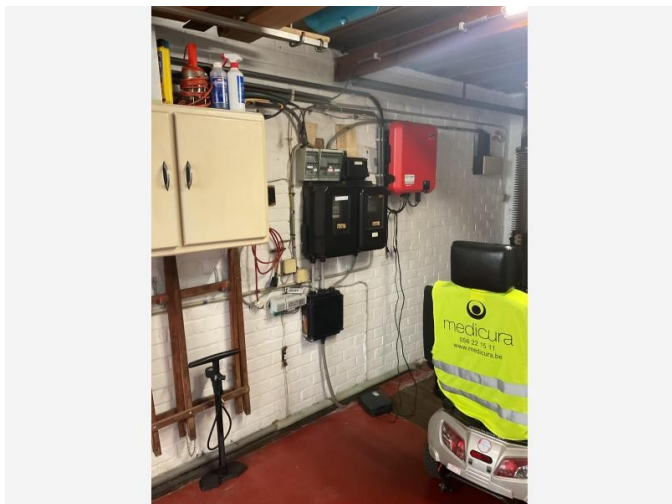
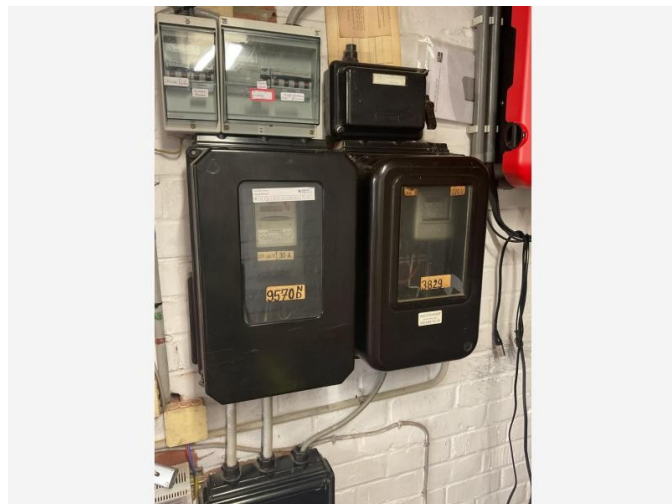
Het asbestmateriaal valt onder de mijlpaal van 2040.

Eindbeoordeling materiaalrisico	Laag materiaalrisico en/of verlaagde kans op vezelvrijgave
---------------------------------	--

Gebondenheid	Categorie 1: hechtgebonden in oorsprong
Asbestsoort (vezeltype)	Crocidoliet aanwezig
Asbestconcentratie	Laag (< 50%)
Afschermingsgraad van het gehele materiaal	Geheel of deels (ook) vrij aan de binnenlucht
Toestand van het materiaal	Onbeschadigd, niet verweerd

Beschrijving	Bakeliet elektriciteitsmeter
Omgeving	Binnen
Primaire drager	Communicatie en elektrische infrastructuur en uitrusting
Asbestmateriaal	Bakeliet elektriciteitstoepassing
Bindmiddel van asbestmateriaal	Kunststof of -hars
Gebondenheid op basis van bindmiddel	Hecht
Hoeveelheid (gewicht - aantal)	<ul style="list-style-type: none"><li>• 7,00 kg - 2 stuks</li></ul>
Totaal gewicht	14,00 kg
Eenvoudig bereikbaar	Ja
Bevestigingswijze	<ul style="list-style-type: none"><li>• Geschroefd</li></ul>
Identificatiemethode	Vaststelling zonder monstername
Destructieve handeling voor identificatie	Nee

- Zorg voor een veilig beheer. Vermijd het beschadigen van het asbestmateriaal. Controleer de toestand jaarlijks op wijzigingen.
- Voer bijkomende staalname(s) uit.

- Eenvoudige handelingen: mag via doe-het-zelf of door werknemer(s) met opleidingsattest eenvoudige handelingen  
De elektriciteitsmeter is eigendom van de netbeheerder. Deze worden meegenomen bij het plaatsen van digitale meters.  
Hechtgebonden asbesttoepassing met een van nature lage kans op vezelemisatie. Deze kan gemakkelijk van de muur worden losgeschroefd zonder de asbesttoepassing te beschadigen.  
Contacteer de netbeheerder om deze toepassing te vervangen door een digitale meter. U mag hier niet zelf aan werken.

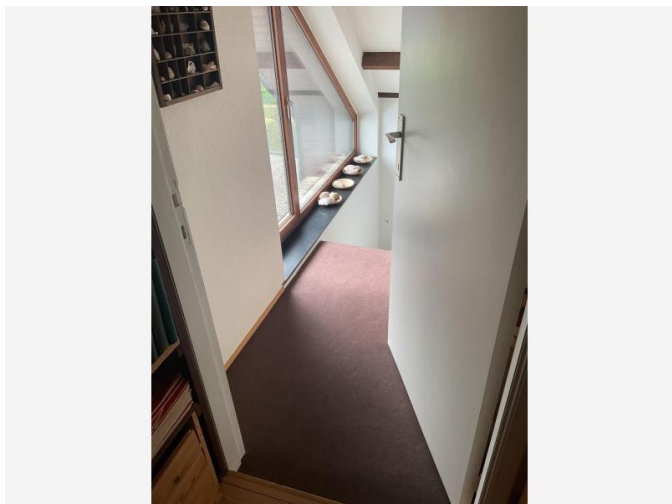
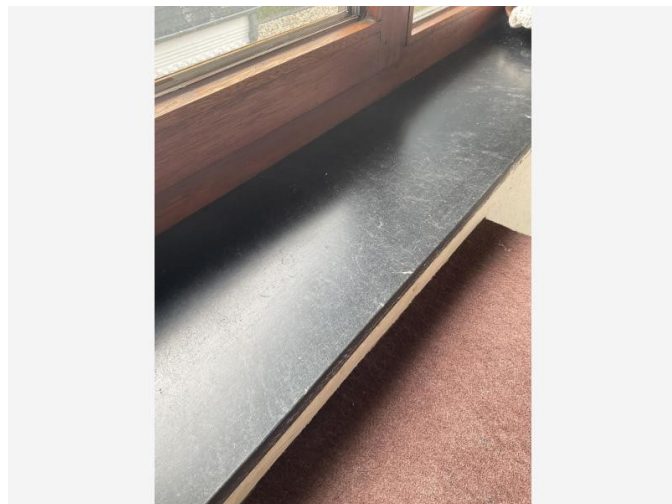
Het asbestmateriaal valt onder de mijlpaal van 2040.

Eindbeoordeling materiaalrisico	Zeer laag materiaalrisico en/of zeer lage kans op vezelvrijgave
---------------------------------	---

Gebondenheid	Categorie 1: hechtgebonden in oorsprong
Asbestsoort (vezeltype)	Alleen chrysotiel
Asbestconcentratie	Laag (< 50%)
Afschermingsgraad van het gehele materiaal	Geheel of deels (ook) vrij aan de binnenlucht
Toestand van het materiaal	Onbeschadigd, niet verweerd

Beschrijving	Vensterbanken binnen
Omgeving	Binnen
Primaire drager	Wandopening verticaal (raam, deur, ...)
Asbestmateriaal	Plaat, paneel, tablet - Type Massal
Bindmiddel van asbestmateriaal	Cement
Gebondenheid op basis van bindmiddel	Hecht
Hoeveelheid (oppervlakte - dikte - aantal)	<ul style="list-style-type: none"><li>• 0,50 m<sup>2</sup> - 2,00 cm - 2 stuks</li><li>• 0,16 m<sup>2</sup> - 2,00 cm - 1 stuk</li></ul>
Totaal volume	0,023 m <sup>3</sup>
Eenvoudig bereikbaar	Ja
Bevestigingswijze	<ul style="list-style-type: none"><li>• Verlijmd, ingegoten, versmeerd</li></ul>
Identificatiemethode	Vaststelling zonder monsternamen
Destructieve handeling voor identificatie	Nee

- Zorg voor een veilig beheer. Vermijd het beschadigen van het asbestmateriaal. Controleer de toestand jaarlijks op wijzigingen.
- Voer bijkomende staalname(s) uit.

- Eenvoudige handelingen: mag via doe-het-zelf of door werknemer(s) met opleidingsattest eenvoudige handelingen  
Hechtgebonden asbesttoepassing die kan verwijderd worden zonder deze te beschadigen.

De beste moment voor verwijdering van deze tabletten is tijdens de vervanging van de ramen. Ook bij behoud van ramen kunnen deze vensterbanken voorzichtig worden losgemaakt en weggenomen zonder ze te beschadigen maar zal het metswerk moeten worden beschadigd.

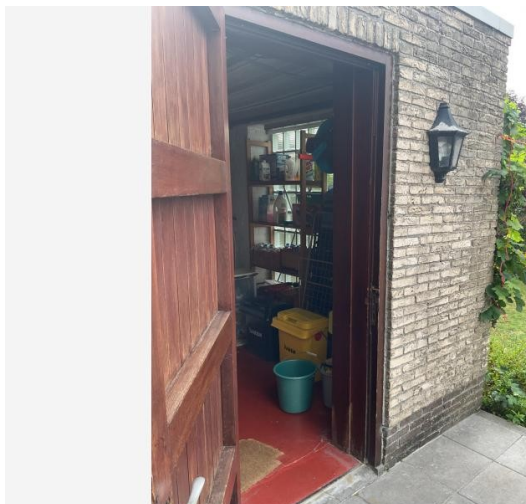
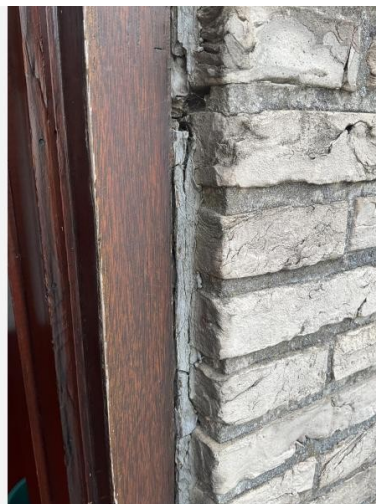
Het asbestmateriaal valt onder de mijlpaal van 2040.

Eindbeoordeling materiaalrisico	Laag materiaalrisico en/of verlaagde kans op vezelvrijgave
---------------------------------	--

Gebondenheid	Categorie 1: hechtgebonden in oorsprong
Asbestsoort (vezeltype)	Alleen chrysotiel
Asbestconcentratie	Laag (< 50%)
Afschermingsgraad van het gehele materiaal	Geheel of deels vrij aan de buitenlucht
Toestand van het materiaal	Licht beschadigd, licht verweerd. Intact calciumsilicaatmateriaal of categorie III 'gebondenheid'

#	Type	Referentie	Resultaat
4.1	Puntmonster	MM03	Chrysotiel

<b>Beschrijving</b>	Mastiek tussen raamkader en steen
<b>Omgeving</b>	Buiten
<b>Primaire drager</b>	Wandopening verticaal (raam, deur, ...)
<b>Asbestmateriaal</b>	In-situ afwerkingslagen - Pasta, stopverf, voegsel, stopsel, vulsel, mastiek, katten, ...
<b>Bindmiddel van asbestmateriaal</b>	Kitten, mastiek, pasta
<b>Gebondenheid op basis van bindmiddel</b>	Hecht
<b>Hoeveelheid (gewicht - aantal)</b>	<ul style="list-style-type: none"><li>• 70,00 kg - 1 stuk</li></ul>
<b>Totaal gewicht</b>	70,00 kg
<b>Eenvoudig bereikbaar</b>	Ja
<b>Bevestigingswijze</b>	<ul style="list-style-type: none"><li>• Verlijmd, ingegoten, versmeerd</li></ul>
<b>Identificatiemethode</b>	Vaststelling met monstername
<b>Destructieve handeling voor identificatie</b>	Nee

- Zorg voor een veilig beheer. Vermijd het beschadigen van het asbestmateriaal. Controleer de toestand jaarlijks op wijzigingen.

- Eenvoudige handelingen: mag via doe-het-zelf of door werknemer(s) met opleidingsattest eenvoudige handelingen  
Hechtgebonden asbesttoepassing in open lucht. Mastiek heeft van nature een lage kans op vezelemissie. Idealiter wordt deze bevochtigd bij het uitnemen van de oude ramen en tijdens de werken apart gesorteerd als asbesthoudend afval.

Ook bij behoud van de ramen is het mogelijk deze mastiek, onder bevochtiging, uit te krabben en te vervangen door moderne siliconen.

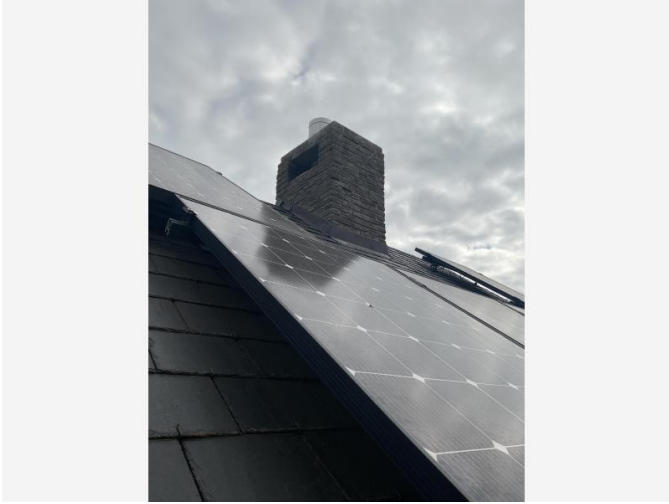
Situeringfoto

**Reden:** Het te onderzoeken materiaal situeert zich hoger dan 3,50 m te rekenen vanaf een veilige ondergrond

**Uitleg van de asbestdeskundige:** De inhoud van dit steense schouwwerk kan bij niet-destructief onderzoek niet worden waargenomen. Als bij afbraak van de schouw onverwacht of asbestverdacht materiaal tevoorschijn komt is het aangeraden een asbestdeskundige of -verwijderaar te raadplegen.

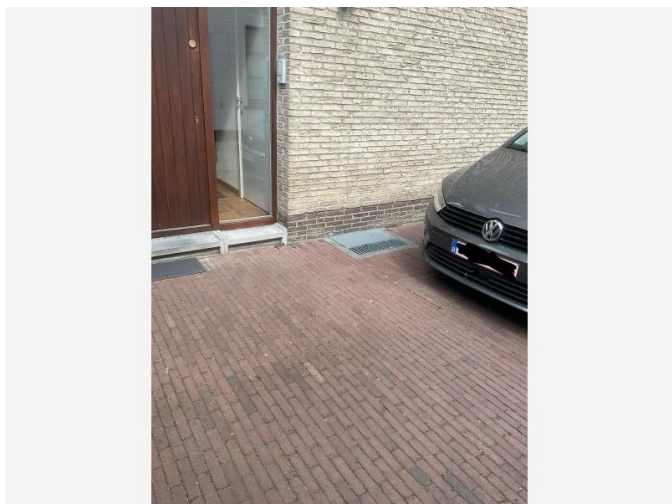
*Situeringfoto*

**Reden:** Het onderzoek kan niet uitgevoerd worden binnen de bepalingen van de Welzijnswet

**Uitleg van de asbestdeskundige:** Ruimte lager dan 1,5m.

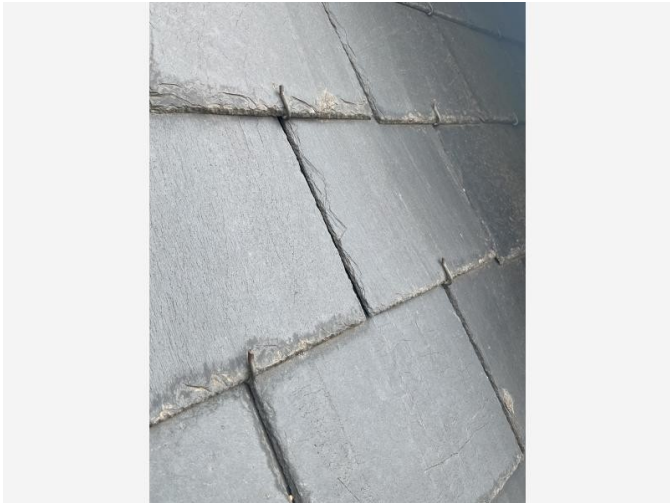
Deze leien zijn natuurleien en dus niet asbestverdacht.

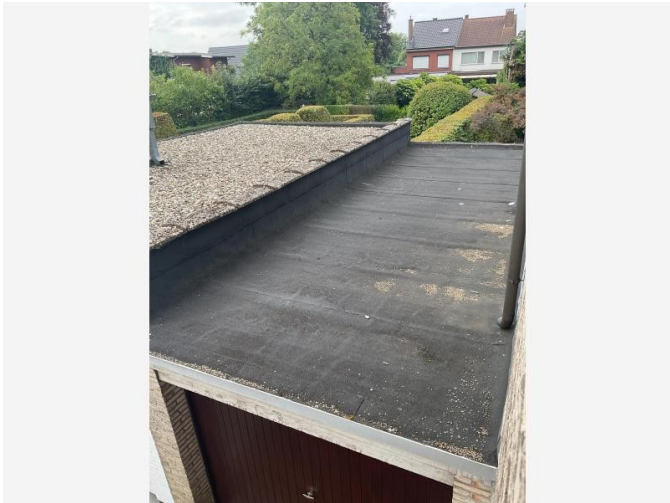
De platte daken zijn vernieuwd in 2006.

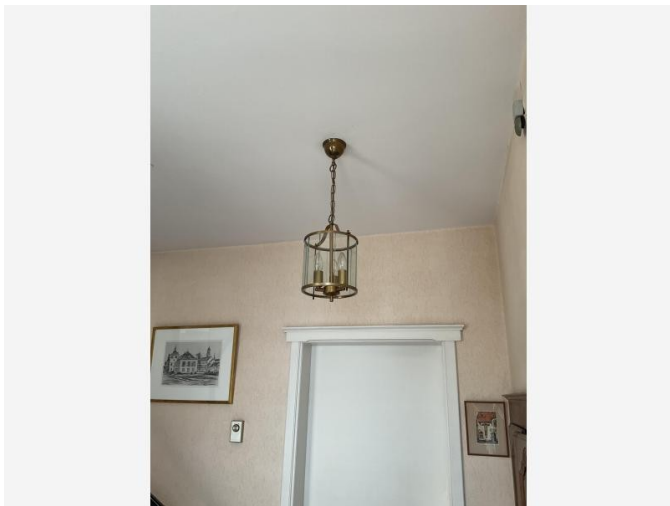
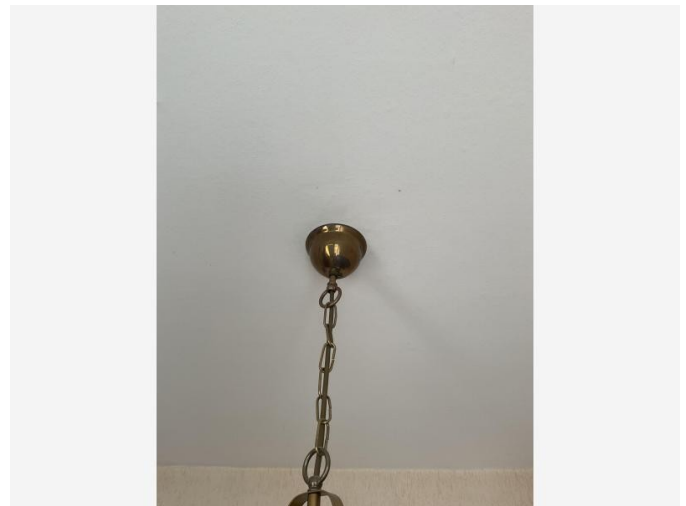
## Fiche 9: Pleisterwerk plafonds

Geen asbest

#	Type	Referentie	Resultaat
9.1	Mengmonster	MM02	Geen asbest

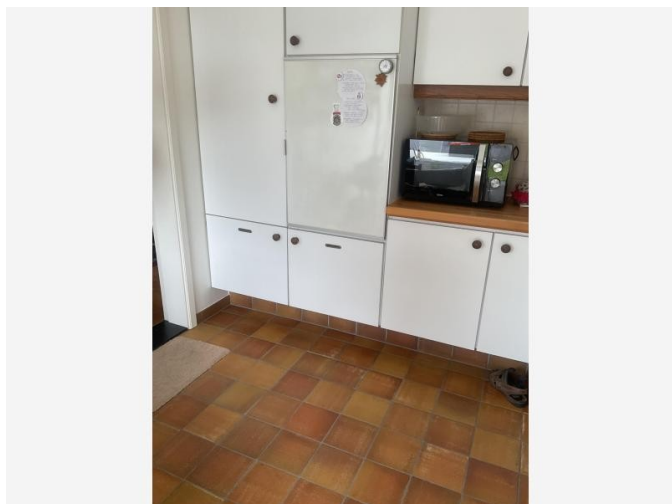
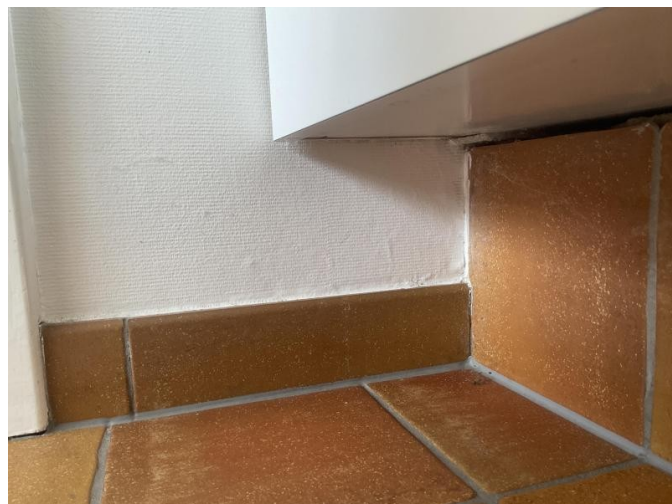
Geen asbest

#	Type	Referentie	Resultaat
10.1	Mengmonster	MM01	Geen asbest

<b>Beschrijving</b>	Pleisterwerk muren
<b>Omgeving</b>	Binnen
<b>Primaire drager</b>	Binnenwand
<b>Bindmiddel van materiaal</b>	Gips - kalk
<b>Gebondenheid op basis van bindmiddel</b>	Niet-hechtgebonden
<b>Hoeveelheid (oppervlakte - dikte - aantal)</b>	• 216,00 m <sup>2</sup> - 1,00 cm - 1 stuk
<b>Totaal volume</b>	2,16 m <sup>3</sup>
<b>Identificatiemethode</b>	Vaststelling met monsternamen
<b>Destructieve handeling voor identificatie</b>	Nee
