# Asbestinventarisatetest

Begijnhofstraat 12, 2500 Lier

Attestnummer : **20260819-000431.000**

**Asbestveilig** (maar mogelijk niet asbestvrij)

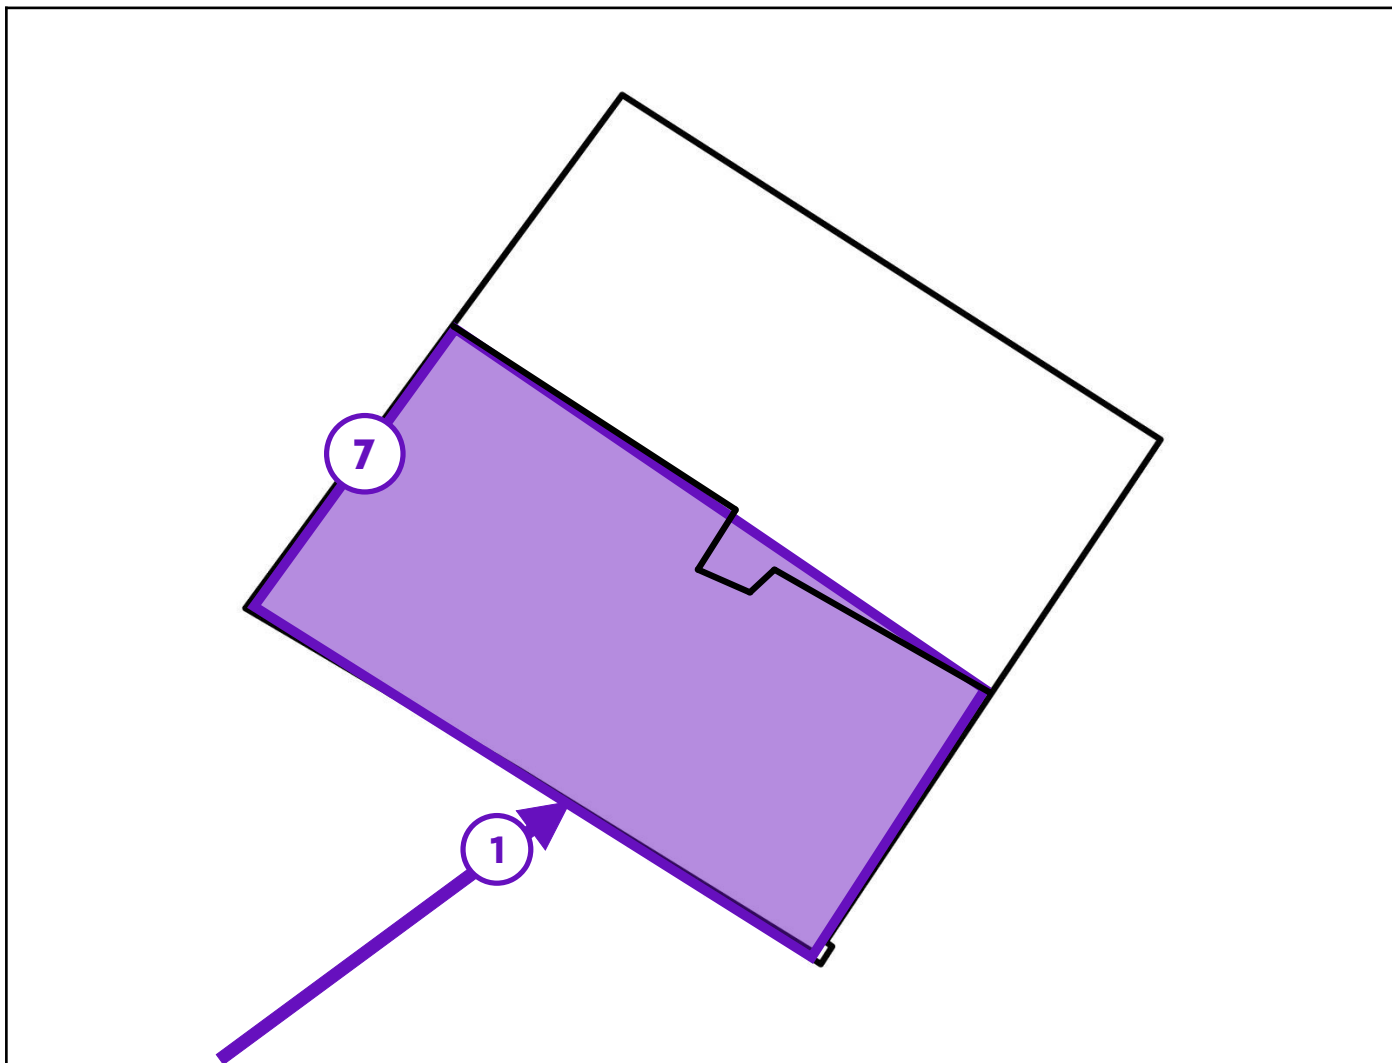
## Plan 1.9: Hoofdgebouw dak .2

| Beschrijving | Type | Actie |
|---|---|---|
| 1. Inhoud steense schouw niet controleerbaar door hoogte | Beperking | - |

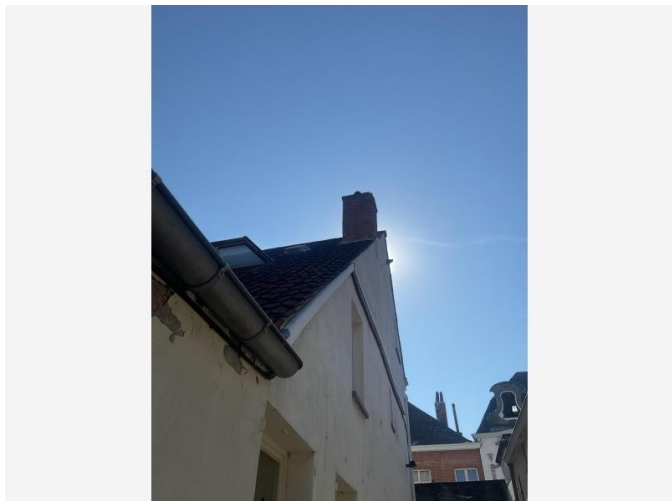
# Fiche 1: Inhoud steense schouw niet controleerbaar door hoogte

**Reden:** Het te onderzoeken materiaal situeert zich hoger dan 3,50 m te rekenen vanaf een veilige ondergrond

**Uitleg van de asbestdeskundige:** De inhoud van dit steense schouwwerk kan bij niet-destructief onderzoek niet worden waargenomen. Als bij afbraak van de schouw onverwacht of asbestverdacht materiaal tevoorschijn komt is het aangeraden een asbestdeskundige of -verwijderaar te raadplegen.

- Cementen schouwpijp
- Gips- of cementachtig materiaal achter de (sier)stenen (binnen).

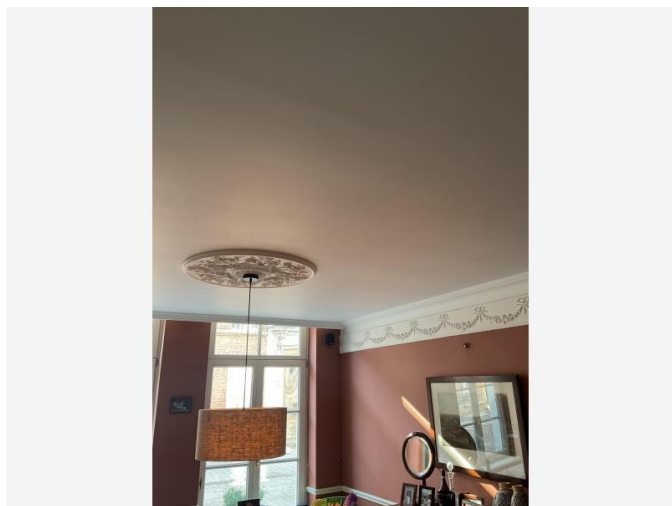
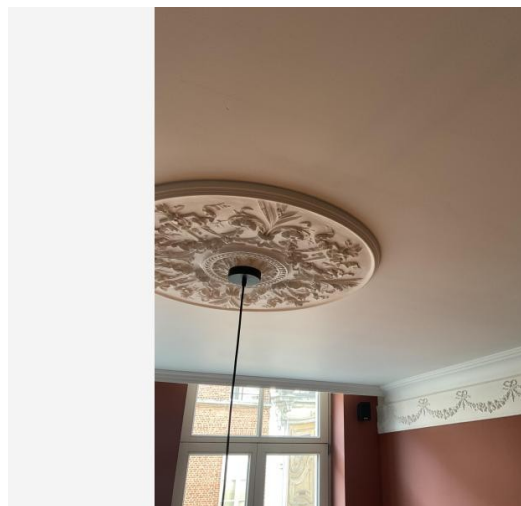
| Fiche 2: Sier- en kroonlijsten niet asbestverdacht..... | 23 |

Deze sier- en kroonlijsten werden gemaakt van een niet asbestverdacht materiaal.

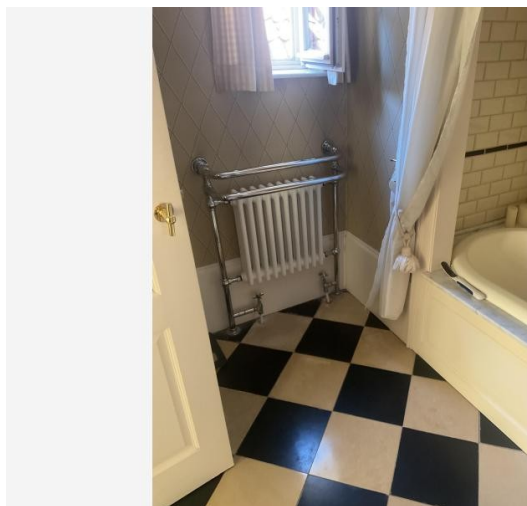
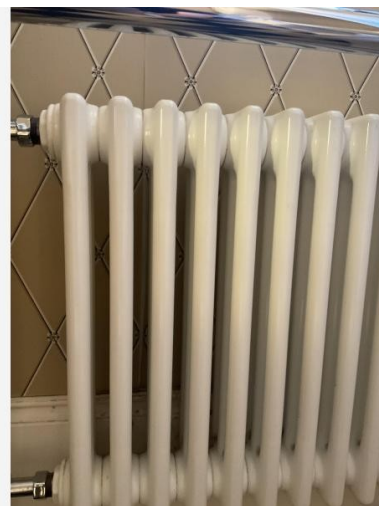
| Fiche 3: Oude kolomradiator in badkamer..... | 24 |

Extern geen asbesthoudende materialen aangetroffen. Het is echter niet uit te sluiten dat intern geen asbesthoudende onderdeeljes gebruikt werden (pakkingen, koord, beschermplaatjes). Bij vernieuwing van dit type radiator, is het aangeraden deze in hun geheel af te voeren.

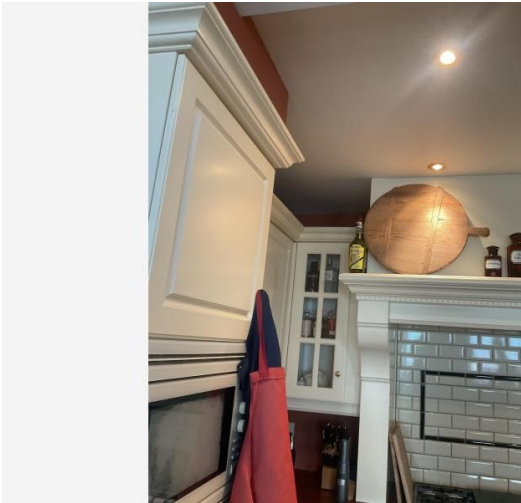
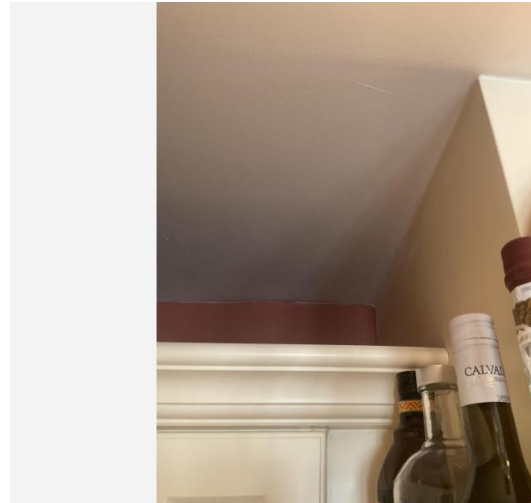
## Fiche 4: Pleisterwerk plafonds

Geen asbest

| # | Type | Referentie | Resultaat |
|---|---|---|---|
| 4.1 | Mengmonster | MM02 | Geen asbest |

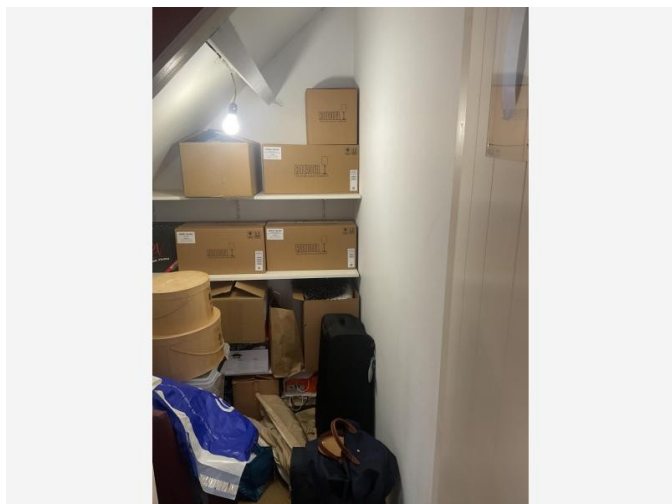
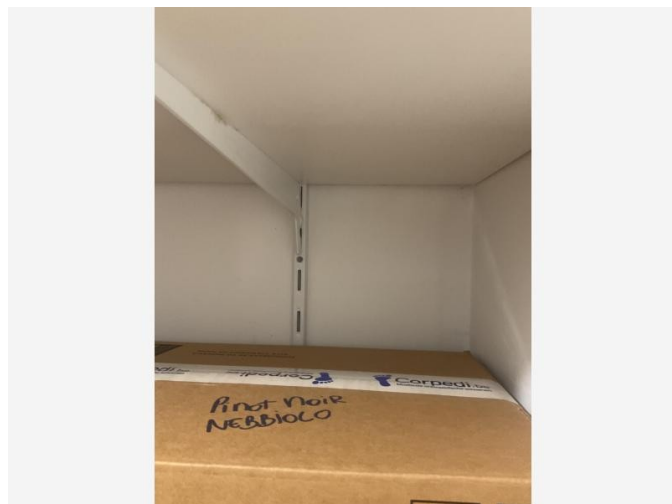
## Fiche 5: Pleisterwerk muren

Geen asbest

| # | Type | Referentie | Resultaat |
|---|---|---|---|
| 5.1 | Mengmonster | MM01 | Geen asbest |

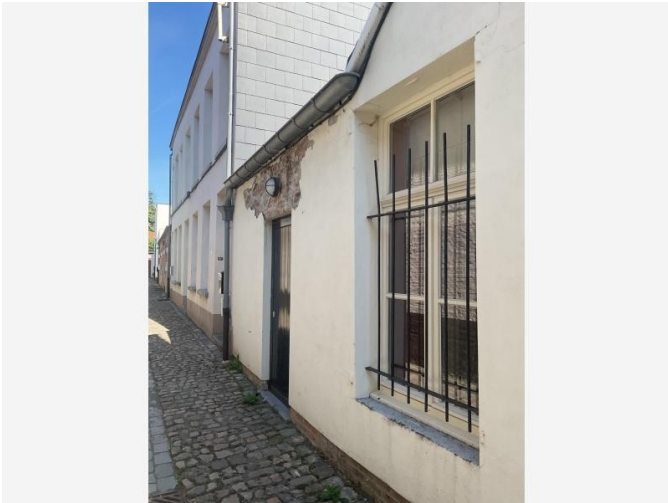
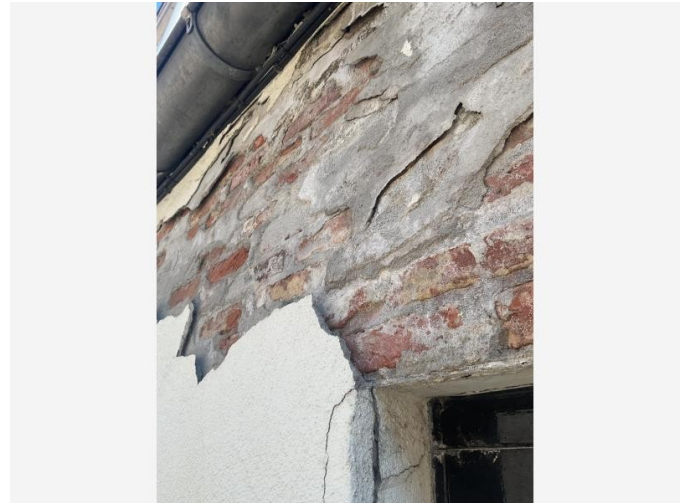
## Fiche 6: Crepi

Geen asbest

| # | Type | Referentie | Resultaat |
|---|---|---|---|
| 6.1 | Mengmonster | MM03 | Geen asbest |

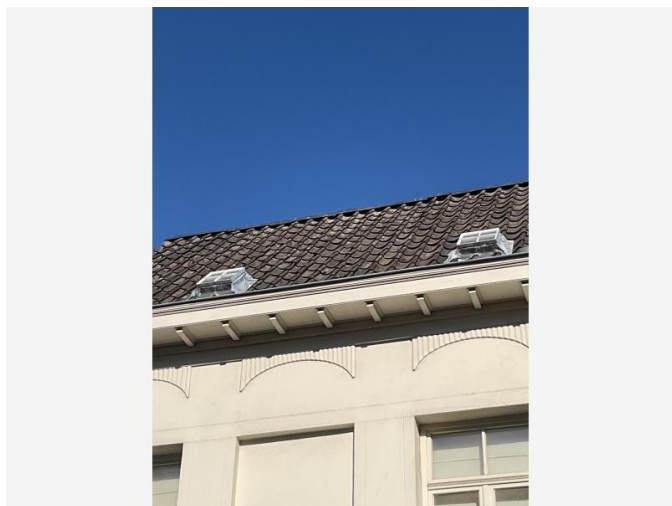
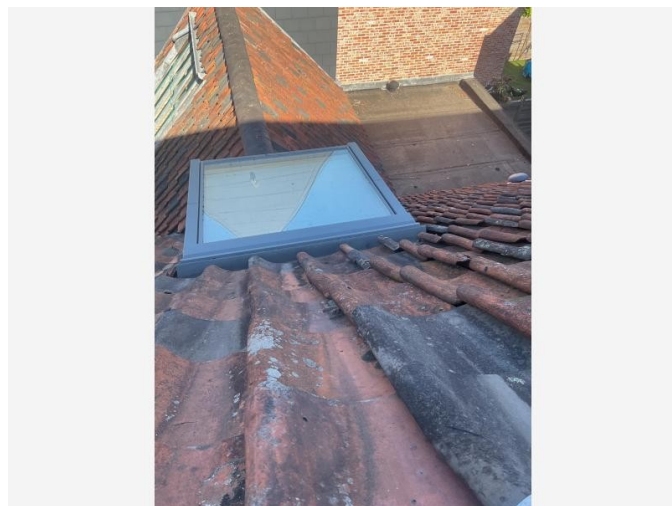
### Fiche 7: Dakbedekking bestaande uit pannen (niet verdacht)

| Beschrijving | Notitie | Terug te vinden op plannen |
|---|---|---|
| Fiche 7: Dakbedekking bestaande uit pannen (niet verdacht) | De dakbedekking is niet-asbestverdacht. | Plan 1.9: Hoofdgebouw dak .2 |

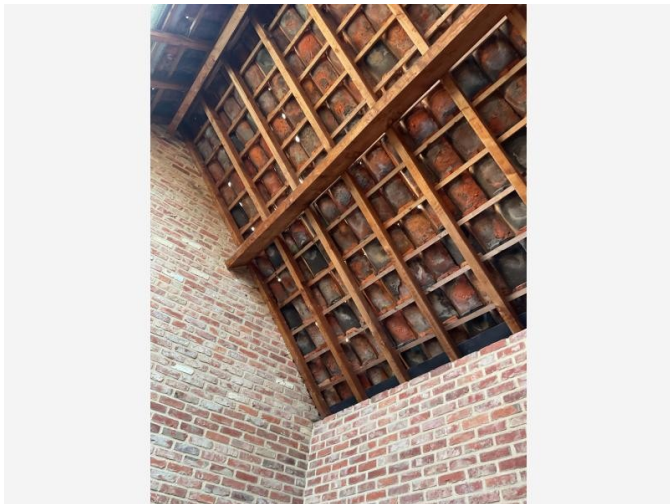
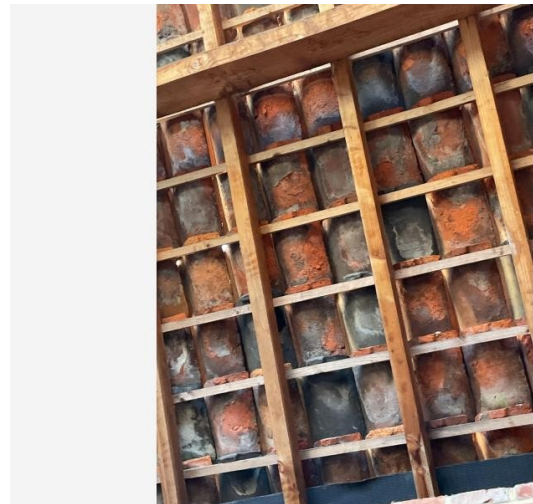
## Fiche 8: Onderdak niet asbestverdacht

| Beschrijving | Notitie | Terug te vinden op plannen |
|---|---|---|
| Fiche 8: Onderdak niet asbestverdacht | Het dak in het voorste gedeelte heeft een niet-asbestverdacht onderdak dat kon worden vastgesteld door een zeer klein dakraam. Hier kon geen foto van genomen worden. Het dak op het achterste gedeelte heeft geen onderdak. Deze foto werd toegevoegd. | Plan 1.8: Hoofdgebouw dak |

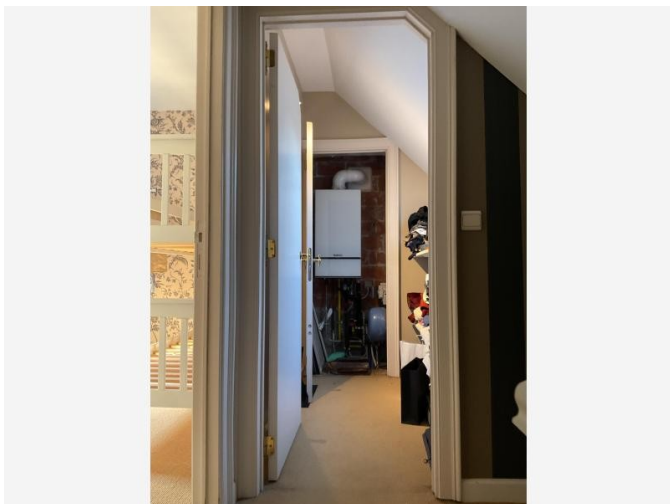
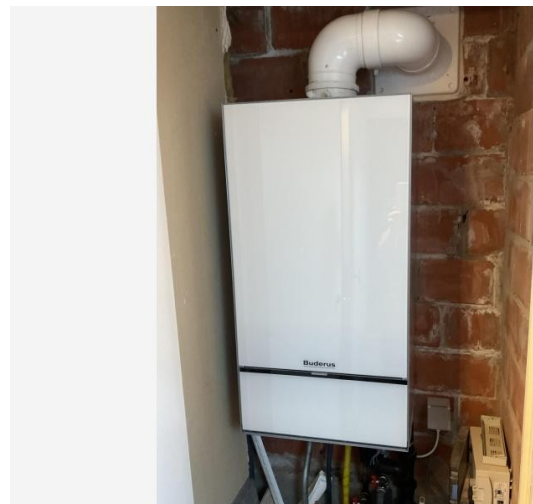
## Fiche 9: CV-ketel (niet verdacht)

| Beschrijving | Notitie | Terug te vinden op plannen |
|---|---|---|
| Fiche 9: CV-ketel (niet verdacht) | De CV-ketel (dichtingen, isolerend materiaal) is niet asbestverdacht. | Plan 1.6: 2de verdieping |

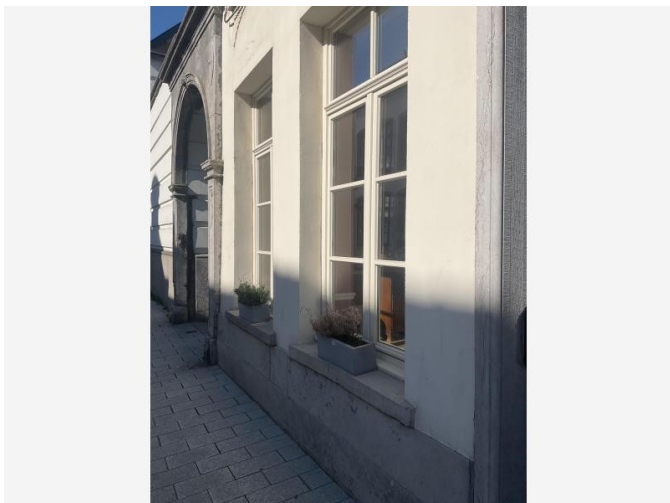
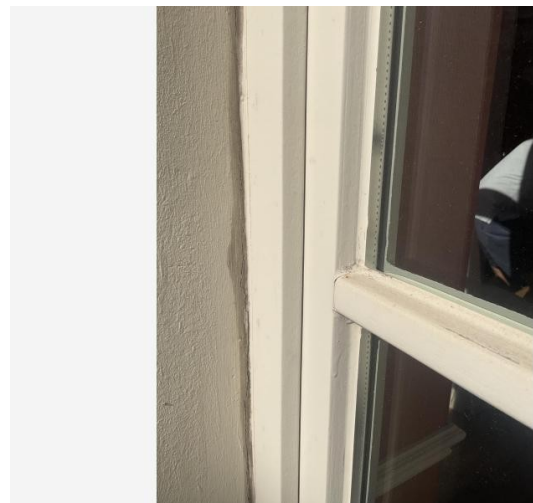
## Fiche 10: Kitten aan schrijnwerk niet asbestverdacht

| Beschrijving | Notitie | Terug te vinden op plannen |
|---|---|---|
| Fiche 10: Kitten aan schrijnwerk niet asbestverdacht | De kitten die gebruikt werden aan het schrijnwerk zijn niet asbestverdacht. | - |

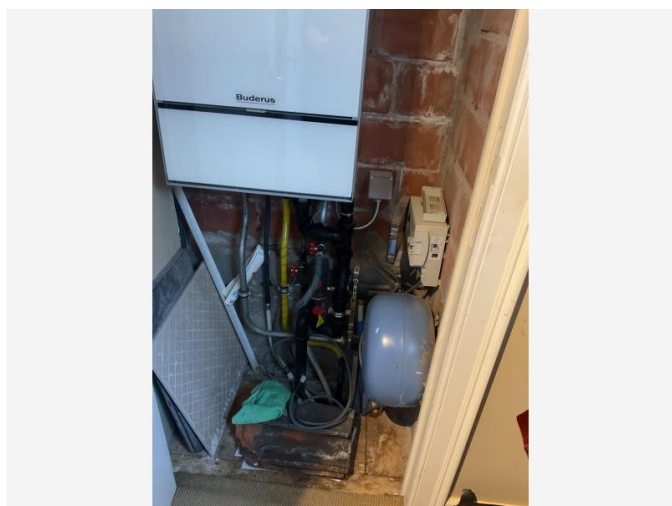
### Fiche 11: Leidingisolatie (niet aanwezig)

| Beschrijving | Notitie | Terug te vinden op plannen |
|---|---|---|
| Fiche 11: Leidingisolatie (niet aanwezig) | Er is geen asbestverdachte leidingisolatie aanwezig. | - |
