Asbestinventarisatetest

Guldensporenlaan 79, 2500 Lier

Attestnummer : 20240708-000183.000

Uitgegeven op : 08.07.2024

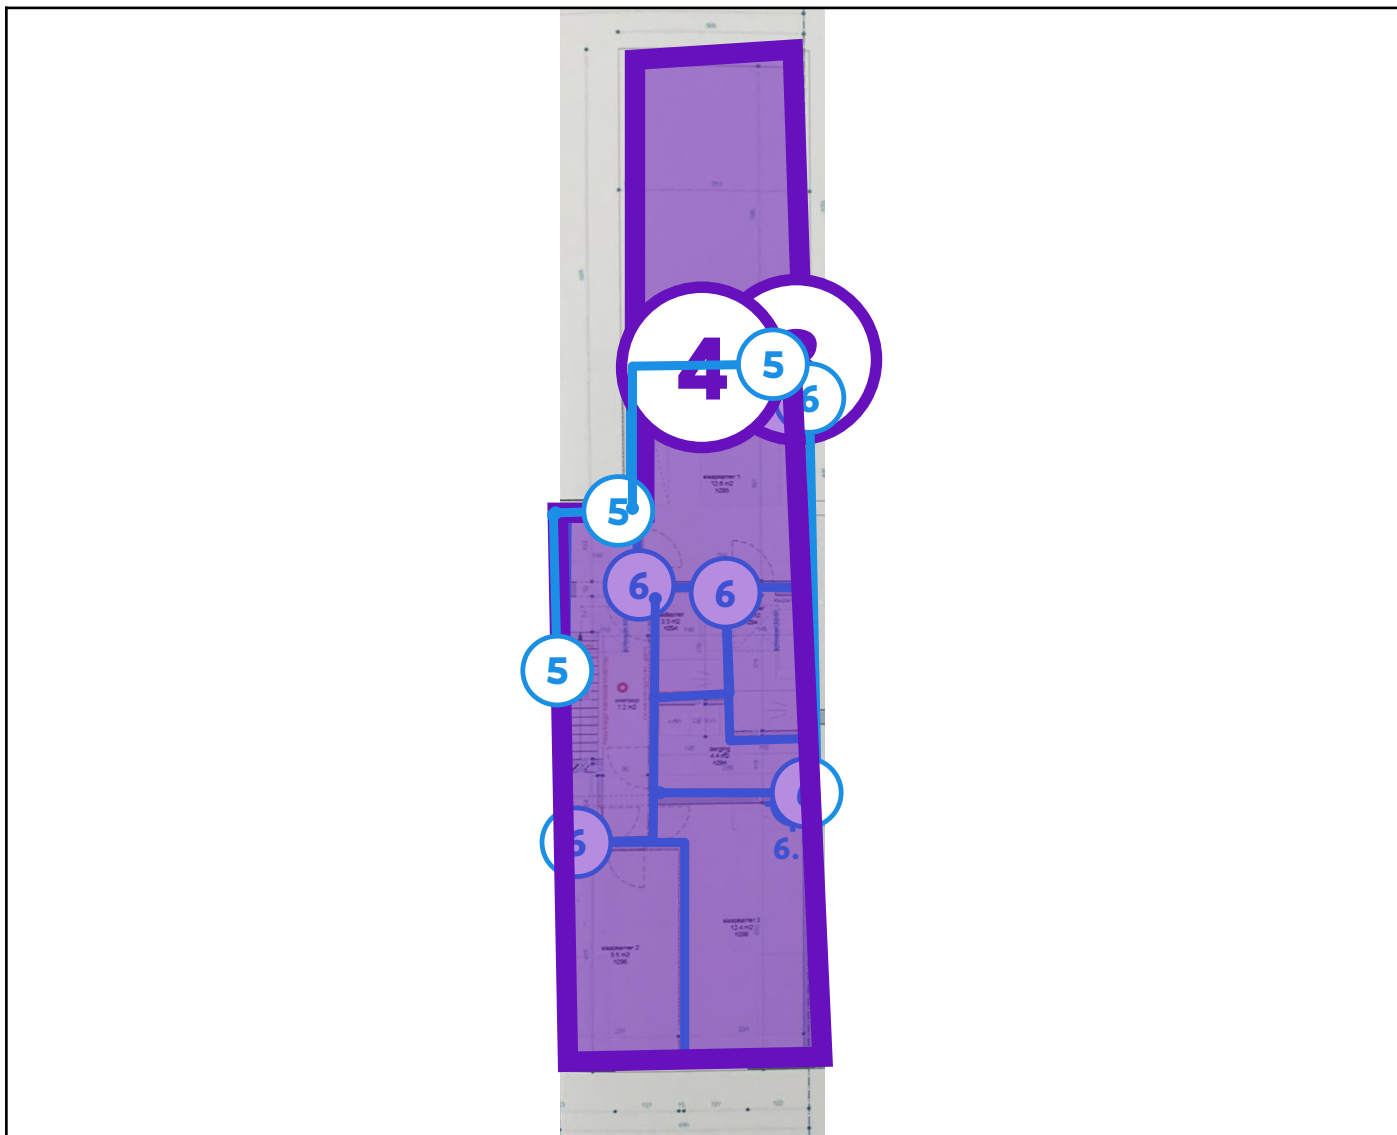
Plan 1.2: 1ste verdieping

Beschrijving	Type	Actie
3. EPDM folie	Advies	-
4. vals plafond	Advies	-
5. crepi	Geen asbest	-
6. pleister muur	Geen asbest	-
6.1 Code: M01	Mengmonster	-

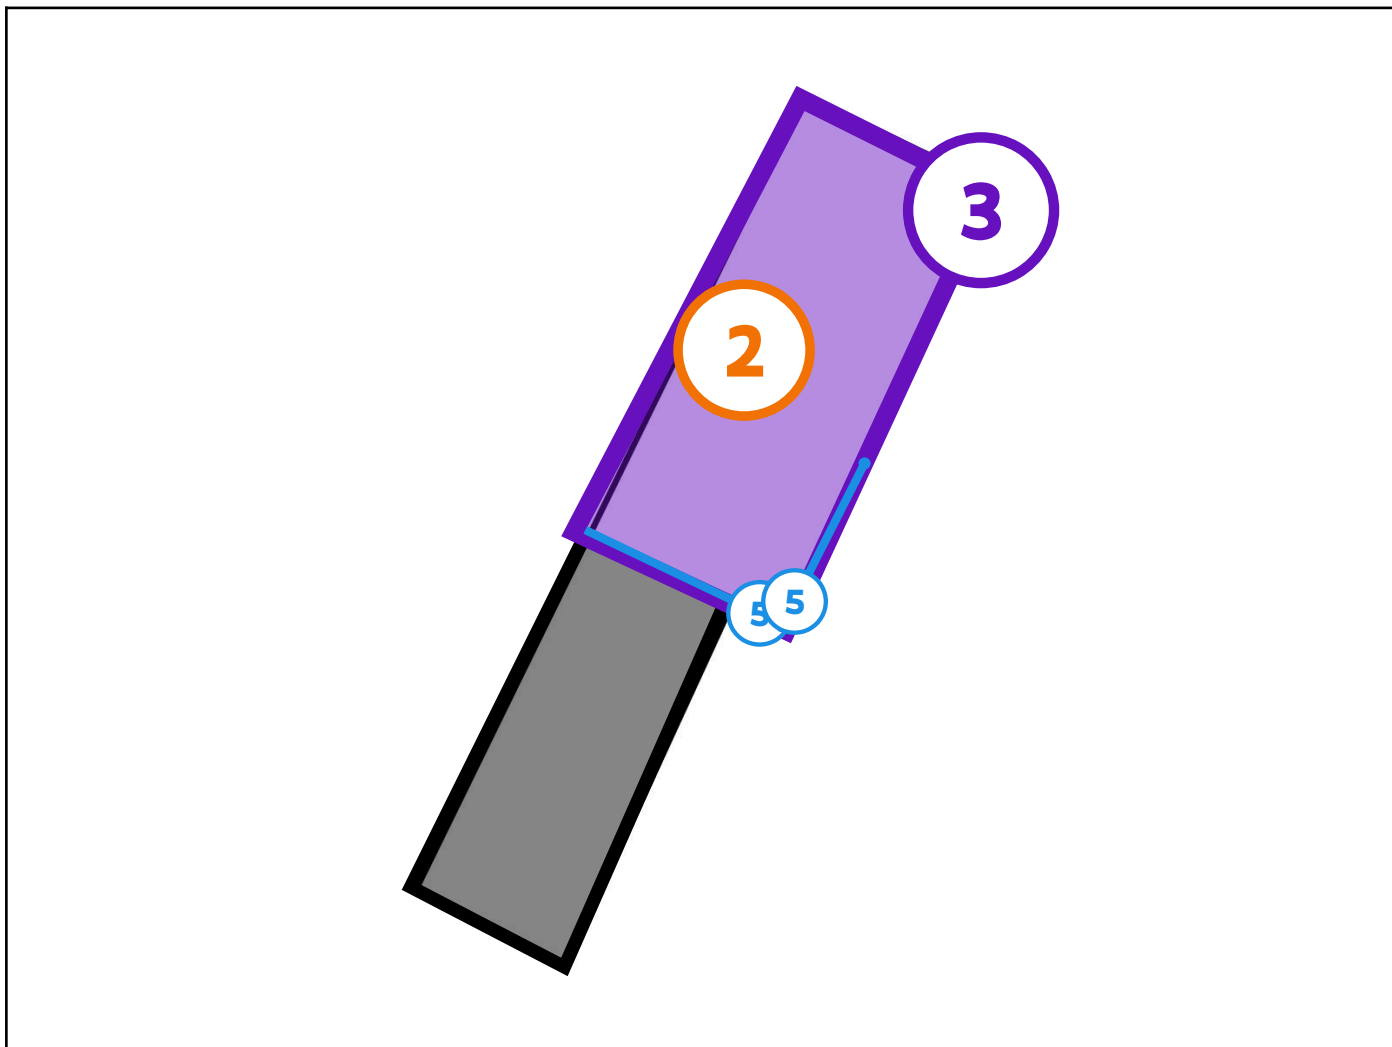
Plan 1.3: Dak

Beschrijving	Type	Actie
2. cementbuis	Asbestmateriaal	Verwijderen
3. EPDM folie	Advies	-
5. crepi	Geen asbest	-

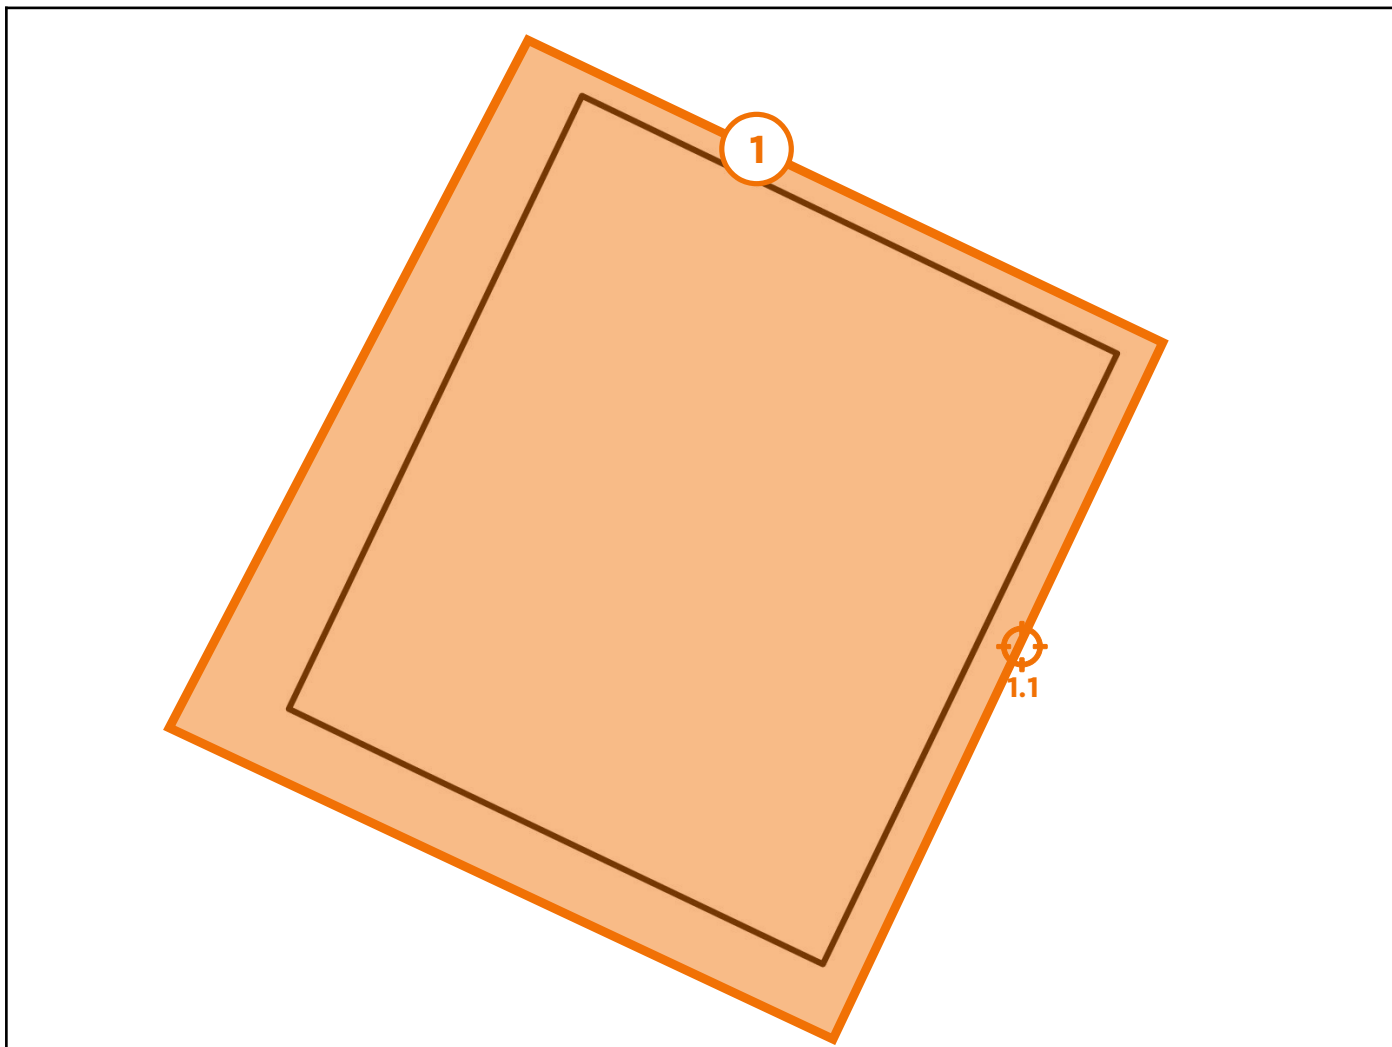
Plan 2.1: Tuinhuis plan

Beschrijving	Type	Actie
1. golfplaten tuinhuis	Asbestmateriaal	Verwijderen
1.1 Code: M03	Puntmonster	-

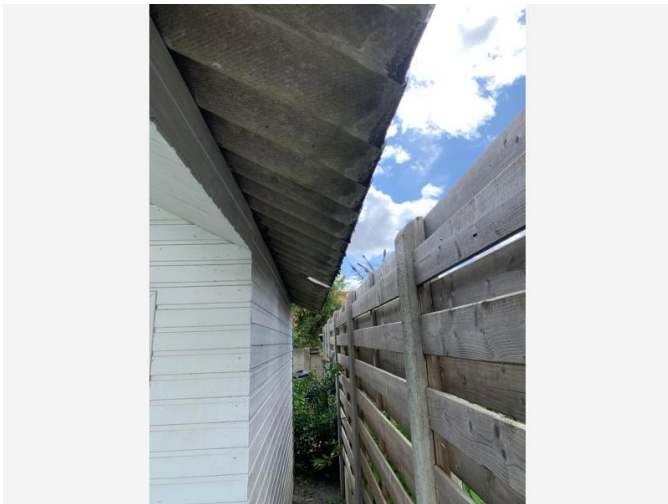
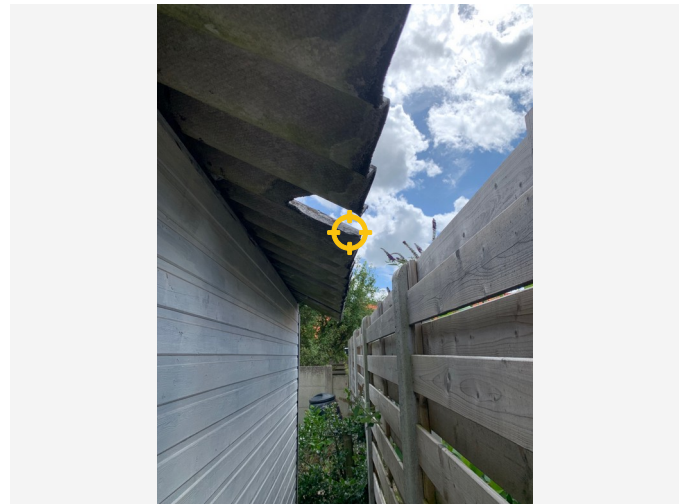
Het asbestmateriaal valt onder de mijlpaal van 2034.

Gebondenheid	Categorie 1: hechtgebonden in oorsprong
Asbestsoort (vezeltype)	Alleen chrysotiel
Asbestconcentratie	Laag (< 50%)
Afschermingsgraad van het gehele materiaal	Geheel of deels (ook) vrij aan de binnenlucht
Toestand van het materiaal	Matig beschadigd, matig verweerd

#	Type	Referentie	Resultaat
1.1	Puntmonster	M03	Chrysotiel

Beschrijving	golfplaten tuinhuis
Omgeving	Grenst aan binnen- en buitenlucht
Primaire drager	Schuin dak
Asbestmateriaal	Dak- en gevelbekleding - Golfplaat
Bindmiddel van asbestmateriaal	Cement
Gebondenheid op basis van bindmiddel	Hecht
Hoeveelheid (oppervlakte - aantal)	<ul style="list-style-type: none">• 10,00 m² - 1 stuk
Totale oppervlakte	10,00 m ²
Eenvoudig bereikbaar	Ja
Bevestigingswijze	<ul style="list-style-type: none">• Geklemd• Geschroefd
Identificatiemethode	Vaststelling met monsternamen
Destructieve handeling voor identificatie	Nee

Verwijderen

- Zorg voor een veilig beheer. Vermijd het beschadigen van het asbestmateriaal. Controleer de toestand jaarlijks op wijzigingen.
- Zorg voor een veilig beheer en verwijder dit asbestmateriaal wanneer het bij werken eenvoudig bereikbaar wordt. Controleer de toestand jaarlijks op wijzigingen.
- Verwijder dit asbestmateriaal zo snel mogelijk. Volg de toestand goed op.

- Eenvoudige handelingen: mag via doe-het-zelf of door werknemer(s) met opleidingsattest eenvoudige handelingen
U mag deze asbesttoepassing zelf verwijderen, inachtneming van de nodige veiligheidsmaatregelen.
Extra alert zijn bij breuken.

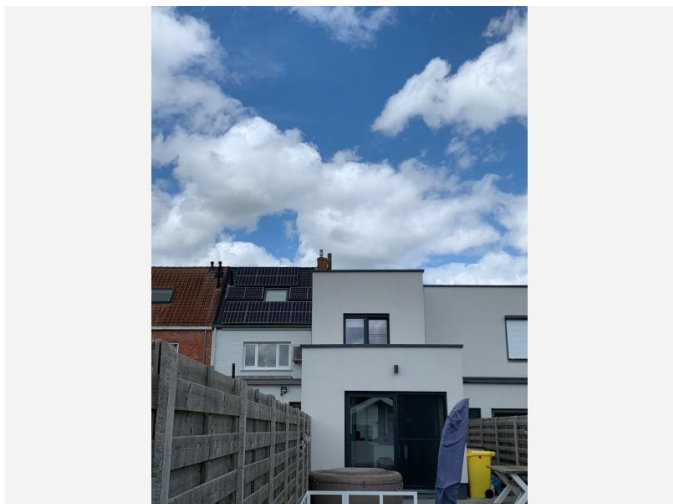
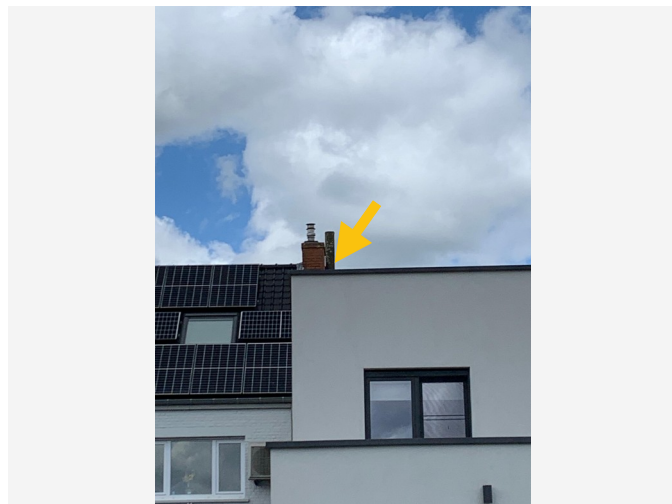
Het asbestmateriaal valt onder de mijlpaal van 2040.

Eindbeoordeling materiaalrisico	Verhoogd materiaalrisico en/of verhoogde kans op vezelvrijgave
---------------------------------	--

Gebondenheid	Categorie 1: hechtgebonden in oorsprong
Asbestsoort (vezeltype)	Crocidoliet aanwezig
Asbestconcentratie	Laag (< 50%)
Afschermingsgraad van het gehele materiaal	Geheel of deels vrij aan de buitenlucht
Toestand van het materiaal	Matig beschadigd, matig verweerd

Beschrijving	cementbuis
Omgeving	Buiten
Primaire drager	HVAC infrastructuur en uitrusting
Asbestmateriaal	Buis, koker, leiding, pijp, doorvoer
Bindmiddel van asbestmateriaal	Cement
Gebondenheid op basis van bindmiddel	Hecht
Hoeveelheid (lengte - omtrek - dikte - aantal)	<ul style="list-style-type: none">• 2,00 m - 50,00 cm - 5,00 cm - 1 stuk
Totaal volume	0,05 m ³
Eenvoudig bereikbaar	Ja
Bevestigingswijze	<ul style="list-style-type: none">• Geklemd
Identificatiemethode	Vaststelling zonder monstername
Destructieve handeling voor identificatie	Nee

Verwijderen

- Zorg voor een veilig beheer. Vermijd het beschadigen van het asbestmateriaal. Controleer de toestand jaarlijks op wijzigingen.
- Zorg voor een veilig beheer en verwijder dit asbestmateriaal wanneer het bij werken eenvoudig bereikbaar wordt. Controleer de toestand jaarlijks op wijzigingen.
- Verwijder dit asbestmateriaal zo snel mogelijk. Volg de toestand goed op.

- Eenvoudige handelingen: enkel door erkend asbestverwijderaar
Gelet op de staat, omvang en locatie, mag deze asbesttoepassing enkel door een erkend asbestverwijderaar weggehaald worden.

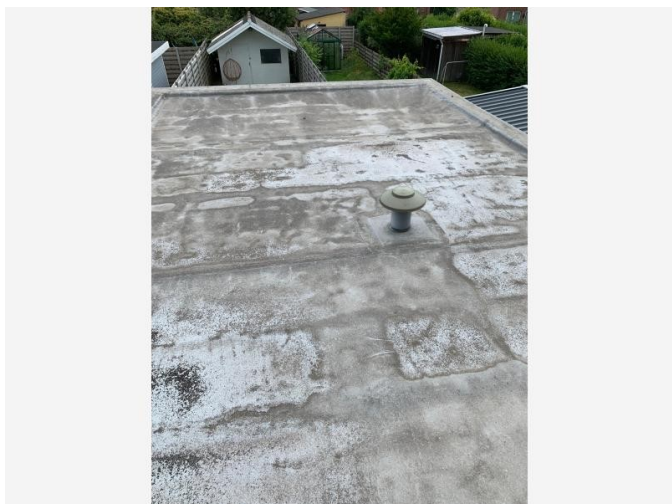
EPDM folie, niet-asbestverdacht.

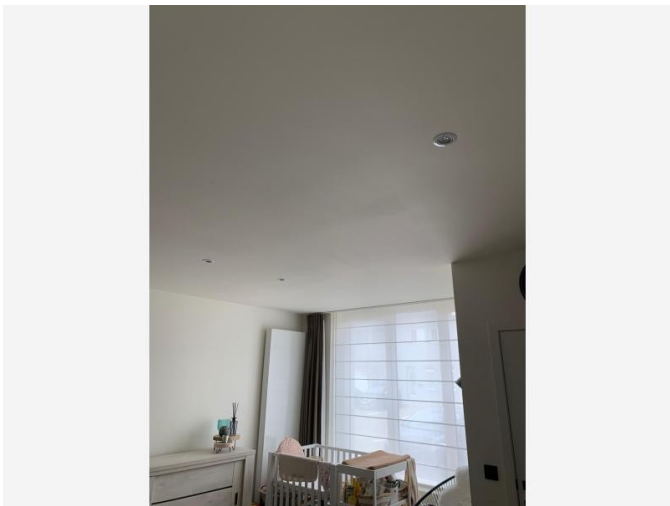
Overall vals plafond. Mogelijk asbesthoudend achterlaag, niet waarneembaar.

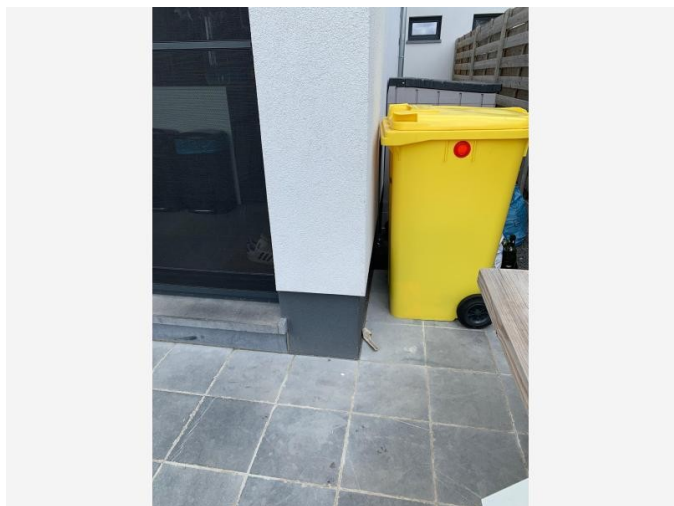
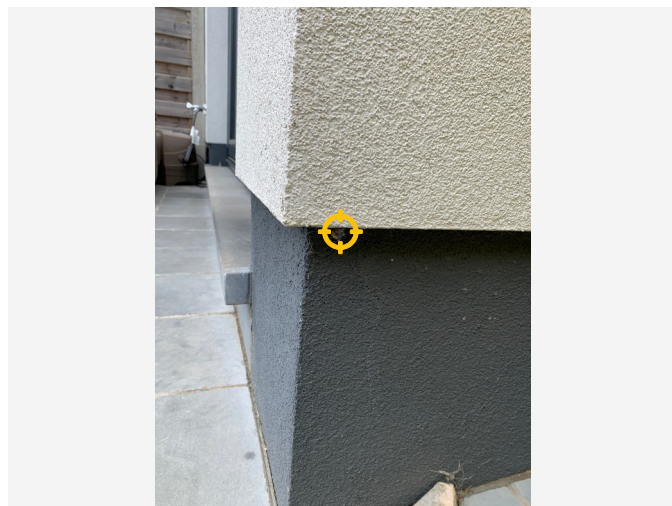
Geen asbest

#	Type	Referentie	Resultaat
5.1	Mengmonster	M02	Geen asbest

Beschrijving	crepi
Omgeving	Buiten
Primaire drager	Wand buitenschil
Bindmiddel van materiaal	Gips - kalk
Gebondenheid op basis van bindmiddel	Niet-hechtgebonden
Hoeveelheid (oppervlakte - dikte - aantal)	• 80,00 m ² - 2,00 cm - 1 stuk
Totaal volume	1,60 m ³
Identificatiemethode	Vaststelling met monstername
Destructieve handeling voor identificatie	Nee

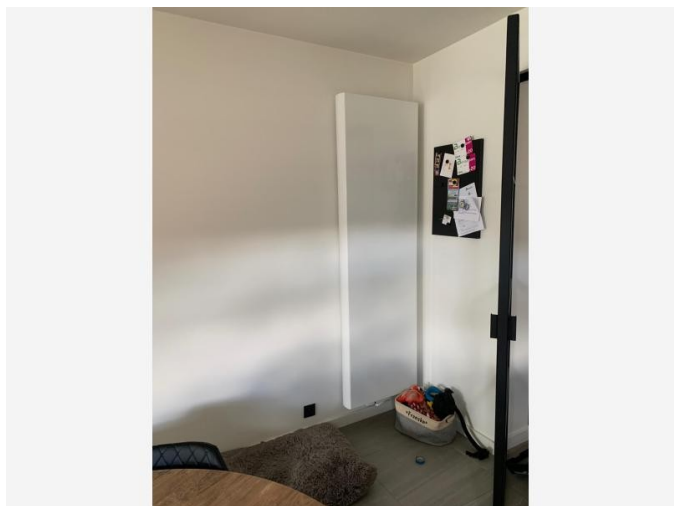
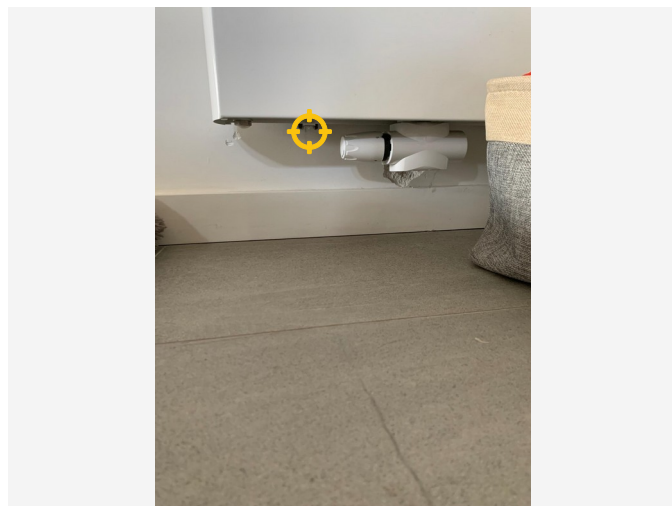
Geen asbest

#	Type	Referentie	Resultaat
6.1	Mengmonster	M01	Geen asbest

Beschrijving	pleister muur
Omgeving	Binnen
Primaire drager	Binnenwand
Bindmiddel van materiaal	Gips - kalk
Gebondenheid op basis van bindmiddel	Niet-hechtgebonden
Hoeveelheid (oppervlakte - dikte - aantal)	• 350,00 m ² - 2,00 cm - 1 stuk
Totaal volume	7,00 m ³
Identificatiemethode	Vaststelling met monstername
Destructieve handeling voor identificatie	Nee
