# Asbestinventarisatetest

Tramweglei 45/4, 2500 Lier

Attestnummer : **20260608-000016.000**

Uitgegeven op : **08.06.2026**

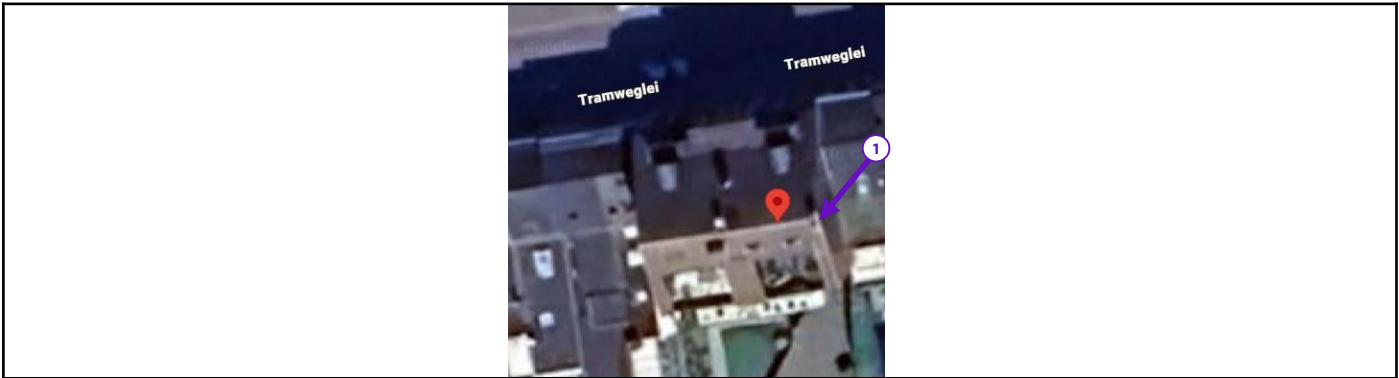
# Plan 1.6: Dak

| Beschrijving | Type | Actie |
|---|---|---|
| 1. Rookgaskanaal - schoorsteen | Beperking | - |

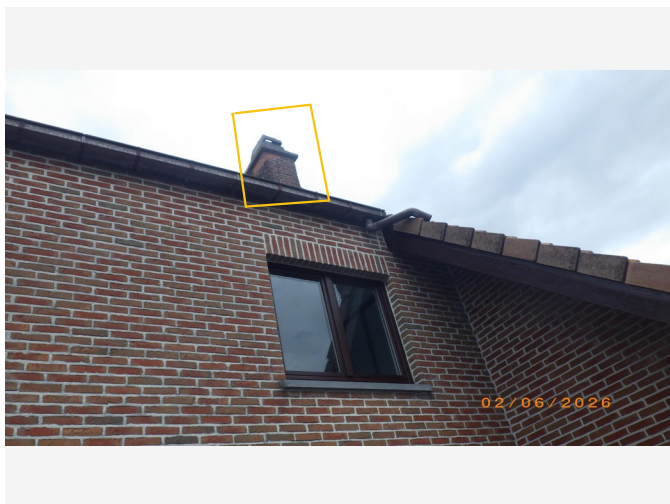
Situeringsfoto

**Reden:** Het te onderzoeken materiaal situeert zich hoger dan 3,50 m te rekenen vanaf een veilige ondergrond

**Uitleg van de asbestdeskundige:** Het rookgaskanaal is niet beoordeeld. Aan de buitenzijde bedraagt de hoogte meer dan 3,5 meter om de schoorsteen te kunnen inspecteren. Het is niet zichtbaar of er een asbestverdacht rookgaskanaal aanwezig is in de schoorsteen. Conform ons inspectieprotocol mogen wij een beperking inroepen voor hoogtes hoger dan 3,5 m. Indien men dit wil laten onderzoeken, dient er een nieuwe afspraak gemaakt te worden en moet er een hoogtewerker voorzien worden, evenals iemand die bevoegd is om deze te bedienen en eventueel een techniek die de al dan niet aanwezige schouwhoed kan afnemen en weer terugplaatsen.

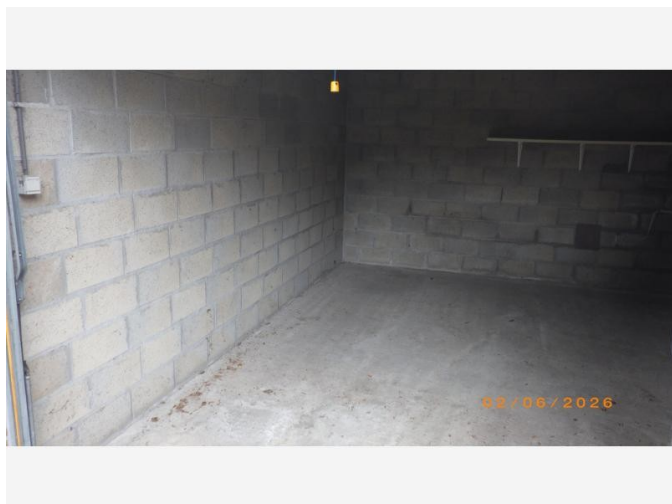
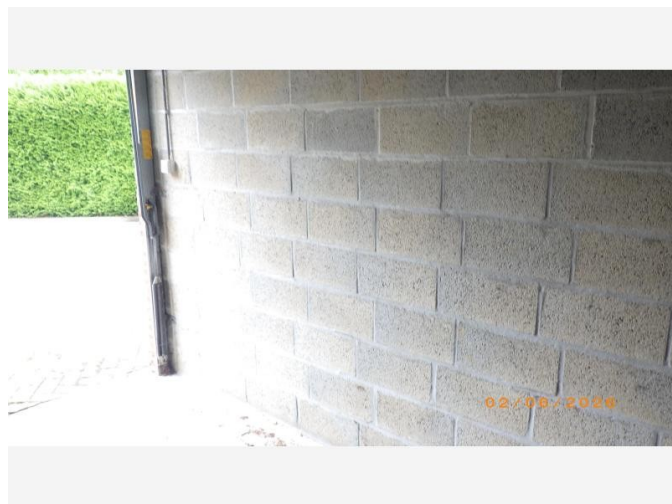
In de garagebox werden tijdens de inspectie geen asbestverdachte materialen vastgesteld. De zichtbare materialen vertonen geen kenmerken die wijzen op een mogelijke aanwezigheid van asbest en geven geen aanleiding tot verdere staalname in het kader van deze inspectie.

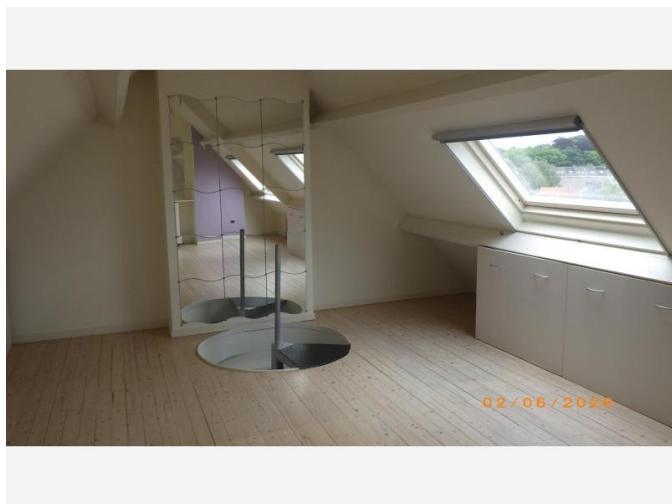
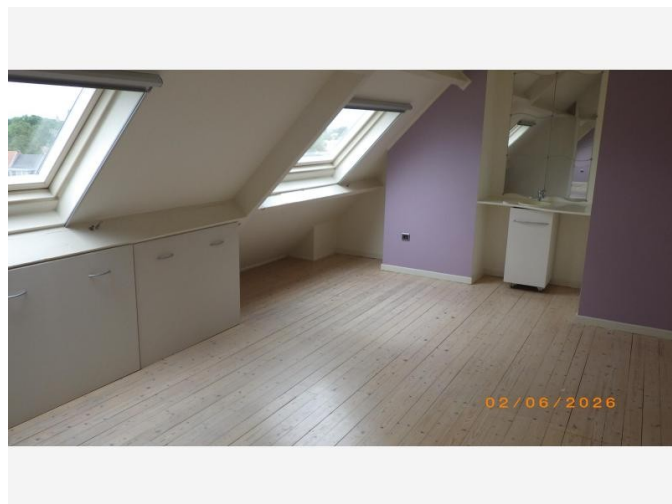
Binnen het inspectiegebied zijn verlaagde plafonds aanwezig. De zichtbare afwerking van het vals plafond werd beoordeeld. De oorspronkelijke plafondlagen en eventuele ingesloten afwerkingen boven het vals plafond zijn niet waarneembaar of niet vast te stellen zonder destructieve handelingen. Voorafgaand aan werken is aanvullend onderzoek aangewezen.”

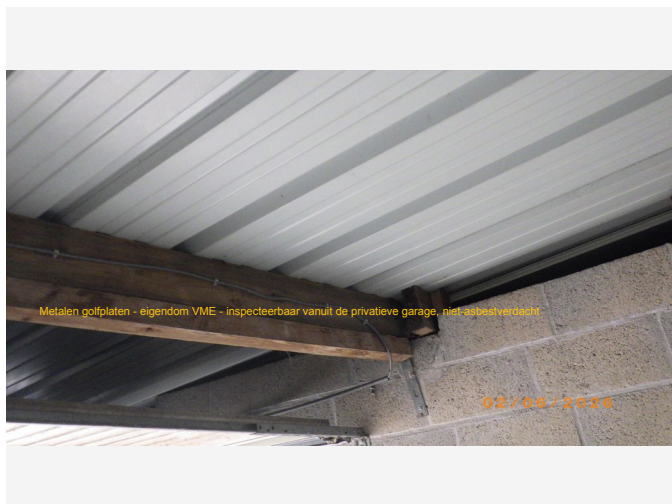
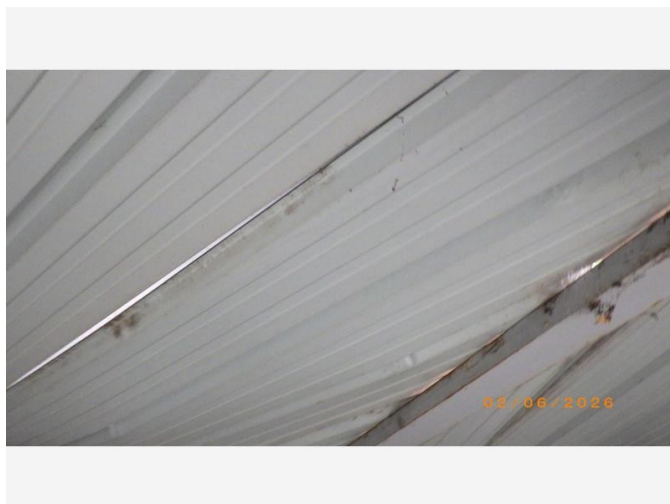
De dakbedekking bestaat uit metalen dakplaten, maar behoren tot de VME.

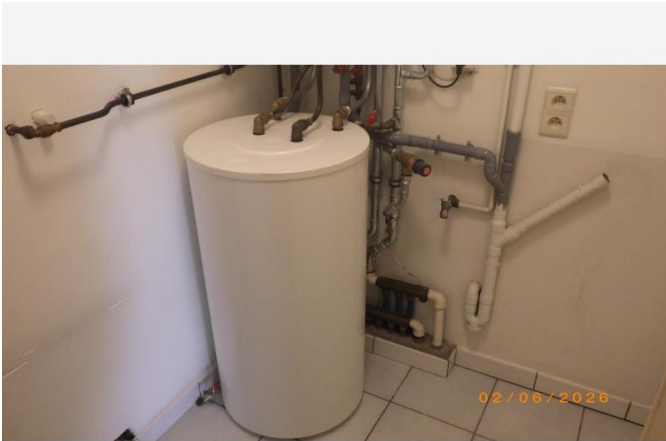
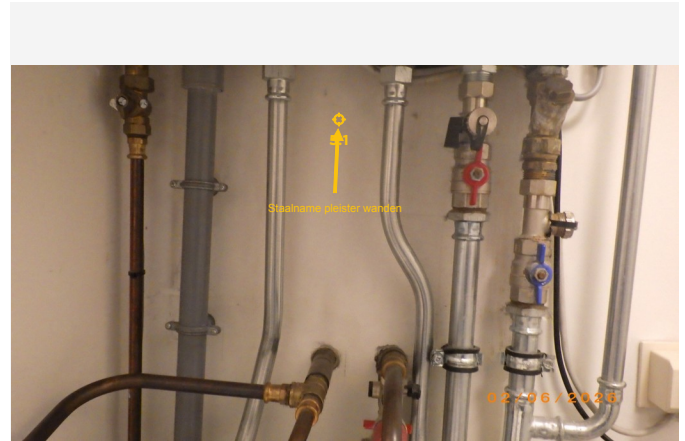
## Fiche 5: Pleister - wanden

Geen asbest

| # | Type | Referentie | Resultaat |
|---|---|---|---|
| 5.1 | Mengmonster | 260602-1 | Geen asbest |

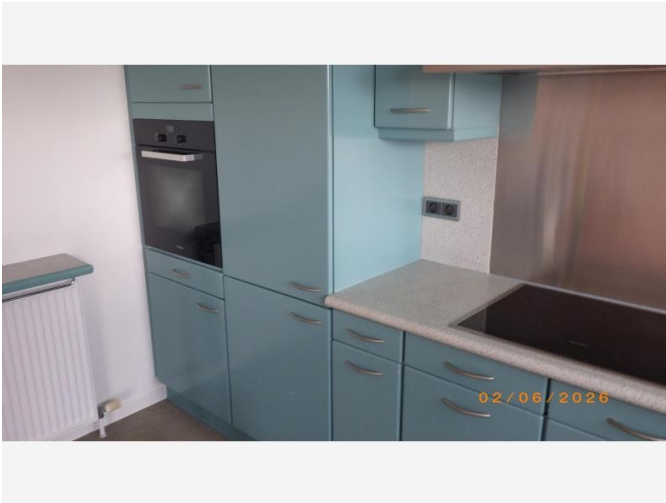
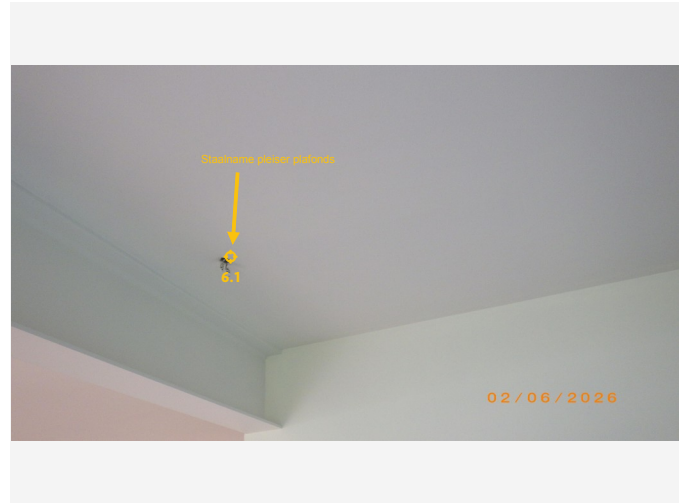
## Fiche 6: Pleister - plafonds

Geen asbest

| # | Type | Referentie | Resultaat |
|---|---|---|---|
| 6.1 | Mengmonster | 2606002-2 | Geen asbest |

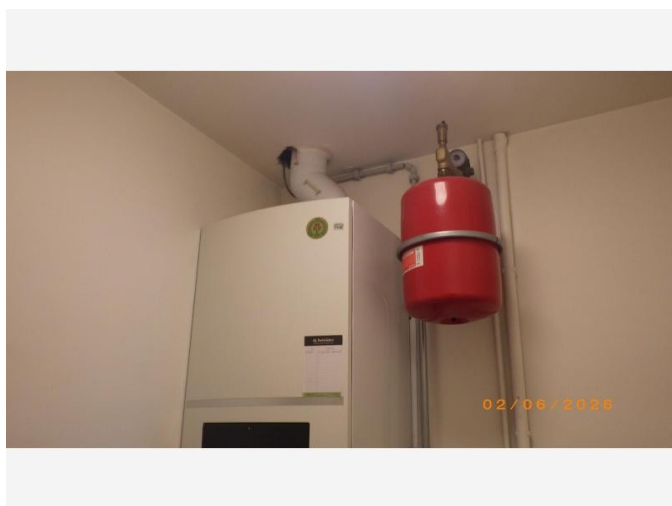
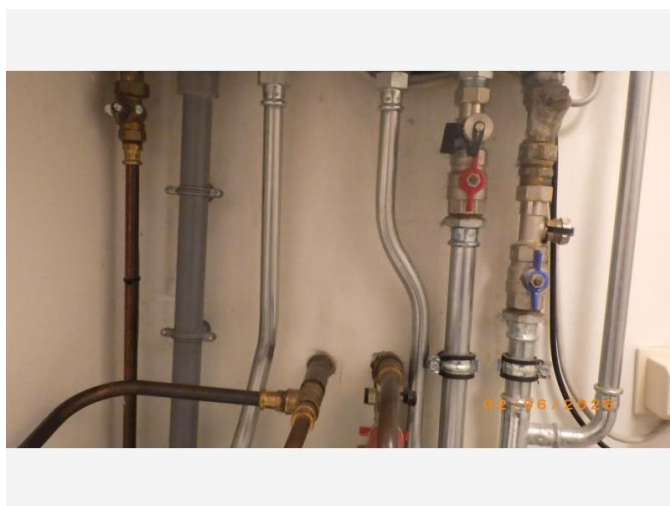
### Fiche 7: Stookketel

| Beschrijving | Notitie | Terug te vinden op plannen |
|---|---|---|
| Fiche 7: Stookketel | <p>De stookketel bestaat uit een metalen behuizing en moderne componenten, zonder zichtbare asbesthoudende toepassingen.</p> <p>Daarnaast wijst het type en de vermoedelijke productiedatum op een uitvoering waarbij geen asbesthoudende materialen werden toegepast.</p> | Plan 1.5: App niv 2 - wanden |

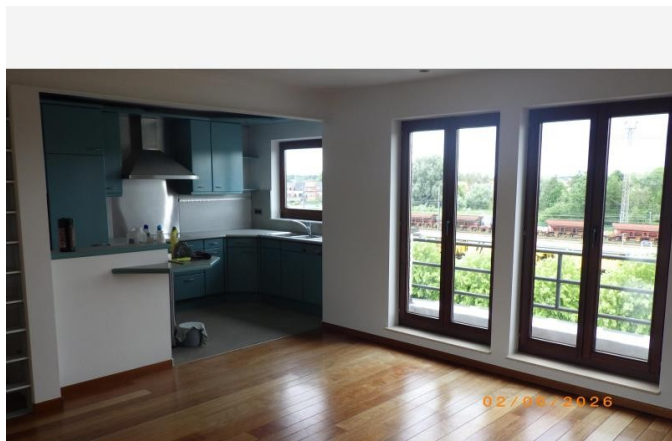
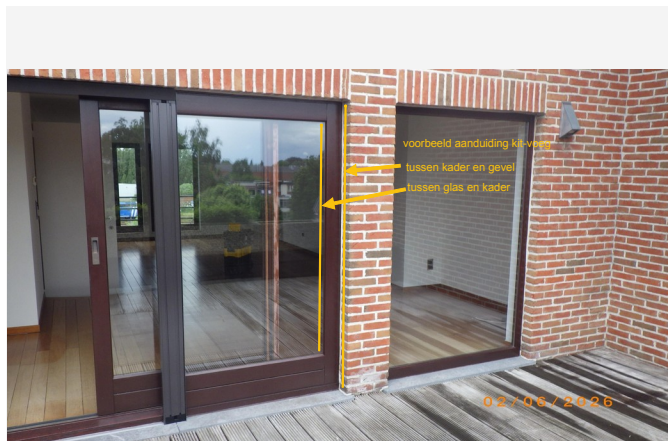
## Fiche 8: Mastiek

| Beschrijving | Notitie | Terug te vinden op plannen |
|---|---|---|
| Fiche 8: Mastiek | <p>De elastische voegmastiek rond het buitenschrijnwerk werd niet-asbestverdacht beoordeeld op basis van de soepele elastische structuur, homogene samenstelling, recente uitvoering van het schrijnwerk en toepassing als moderne afdichtingsvoeg tussen raamkader en metselwerk.</p> | - |

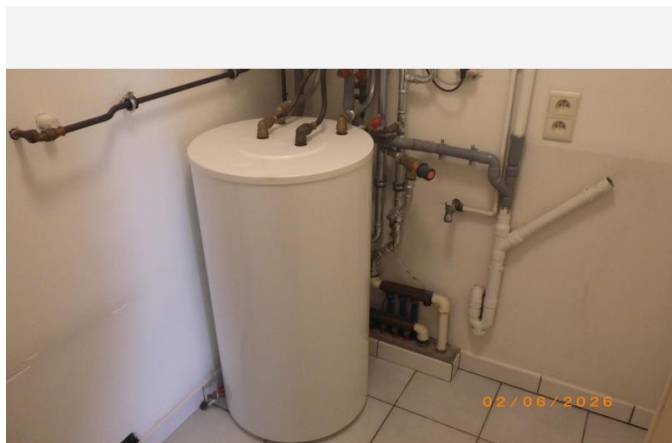
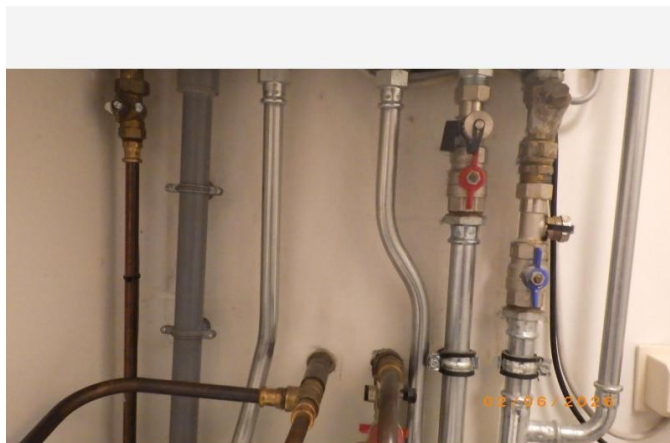
### Fiche 11: Leidingisolatie

| Beschrijving | Notitie | Terug te vinden op plannen |
|---|---|---|
| Fiche 11: Leidingisolatie | Er is geen waarneembare asbestverdachte leidingisolatie aanwezig. | - |
