# Asbestinventarisatetest

Sint-Lambertusstraat 17, 2560 Nijlen

Attestnummer : 20260430-000376.000

## Niet-asbestveilig

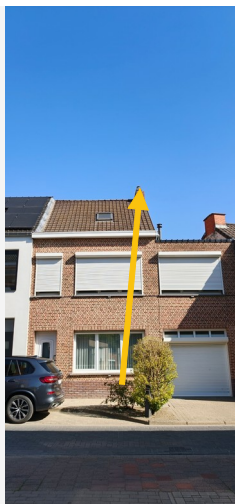
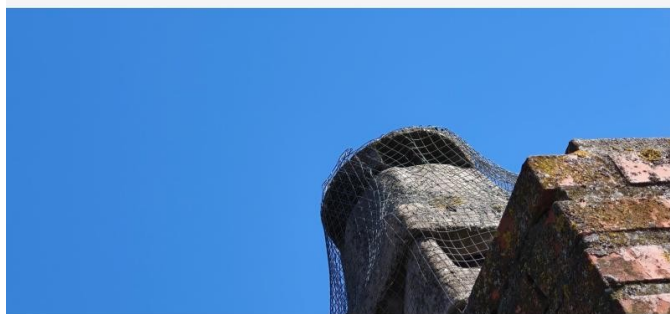
Het asbestmateriaal valt onder de mijlpaal van 2034.

Verwijderen

Eindbeoordeling materiaalrisico	Verhoogd materiaalrisico en/of verhoogde kans op vezelvrijgave
---------------------------------	--

Gebondenheid	Categorie 1: hechtgebonden in oorsprong
Asbestsoort (vezeltype)	Crocidoliet aanwezig
Asbestconcentratie	Laag (< 50%)
Afschermingsgraad van het gehele materiaal	Geheel of deels vrij aan de buitenlucht, maar geen contact met binnenlucht
Toestand van het materiaal	Matig beschadigd, matig verweerd

<b>Beschrijving</b>	Schouwhoed dak hoofdgebouw
<b>Omgeving</b>	Buiten
<b>Primaire drager</b>	Schuin dak
<b>Asbestmateriaal</b>	Schouwhoed, ventilatiekap (anti-windval)
<b>Bindmiddel van asbestmateriaal</b>	Cement
<b>Gebondenheid op basis van bindmiddel</b>	Hecht
<b>Hoeveelheid (gewicht - aantal)</b>	<ul style="list-style-type: none"><li>• 10,00 kg - 1 stuk</li></ul>
<b>Totaal gewicht</b>	10,00 kg
<b>Eenvoudig bereikbaar</b>	Ja
<b>Bevestigingswijze</b>	<ul style="list-style-type: none"><li>• Verlijmd, ingegoten, versmeerd</li></ul>
<b>Identificatiemethode</b>	<p>De asbestdeskundige beoordeelt het materiaal als asbestverdacht en dus asbesthoudend, en dit zonder monstername.</p> <p>Motivatie: Er is een onderzoeksbeperking die monstername verhindert; De ruimte of het materiaal bevindt zich hoger dan 3,5 meter vanaf een vaste ondergrond.</p>
<b>Destructieve handeling voor identificatie</b>	Nee

- Verwijder dit asbestmateriaal zo snel mogelijk. Volg de toestand goed op.
- Voer bijkomende staalname(s) uit.

- Eenvoudige handelingen: mag via doe-het-zelf of door werknemer(s) met opleidingsattest eenvoudige handelingen  
Hechtgebonden asbest:

Als dit materiaal verwijderd kan worden zonder het te breken, te beschadigen... , dan mag met dit met eenvoudige handelingen. Vermijd stofvorming en stofverspreiding op elk moment van de werken. Bevochtig of fixeer het materiaal.

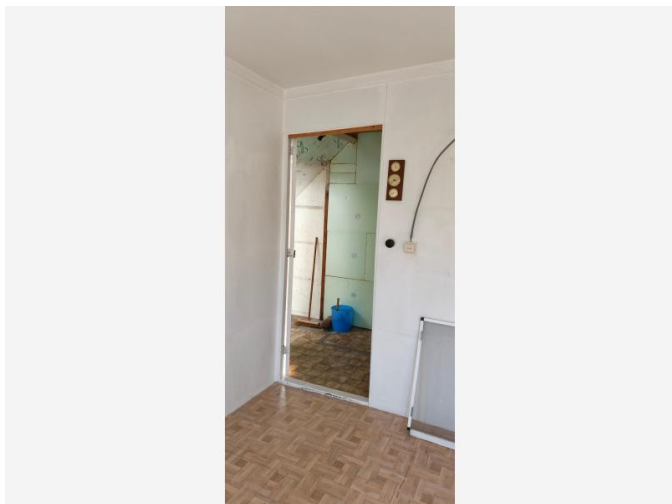
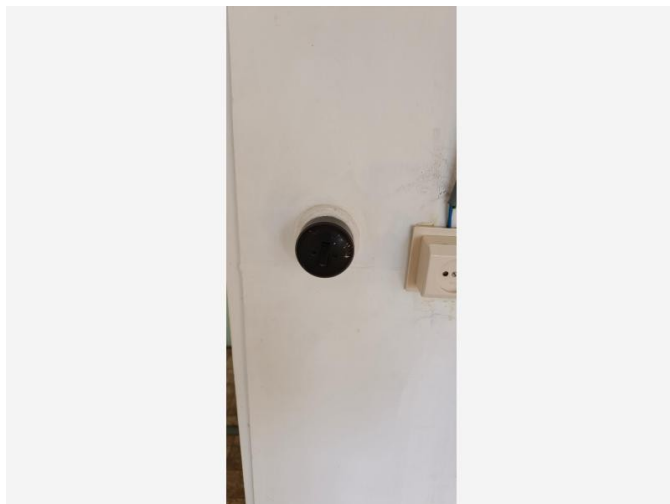
Het asbestmateriaal valt onder de mijlpaal van 2040.

Zorgvuldig beheren

Eindbeoordeling materiaalrisico	Laag materiaalrisico en/of verlaagde kans op vezelvrijgave
---------------------------------	--

Beschrijving	Bakeliet elektriciteitswerken bruin
Omgeving	Binnen
Primaire drager	Communicatie en elektrische infrastructuur en uitrusting
Asbestmateriaal	Plaat, paneel, tablet - Type Bakeliet
Bindmiddel van asbestmateriaal	Kunststof of -hars
Gebondenheid op basis van bindmiddel	Hecht
Hoeveelheid (oppervlakte - dikte - aantal)	• 0,20 m <sup>2</sup> - 0,20 cm - 10 stuks
Totaal volume	0,004 m <sup>3</sup>
Eenvoudig bereikbaar	Ja
Bevestigingswijze	• Geschroefd
Identificatiemethode	<p>De asbestdeskundige beoordeelt het materiaal als asbestverdacht en dus asbesthoudend, en dit zonder monstername.</p> <p>Motivatie: De monstername brengt andere schade aan dan schade die inherent is aan de monstername.</p>
Destructieve handeling voor identificatie	Nee
Opmerking	Geen staalname mogelijk zonder inherente schade. Hierdoor krijgt bakeliet een asbestlabel. Deze toepassing komt voor over de gehele woning op elke verdieping. Voorbeelden aangeduid.

- Zorg voor een veilig beheer. Vermijd het beschadigen van het asbestmateriaal. Controleer de toestand jaarlijks op wijzigingen.
- Voer bijkomende staalname(s) uit.

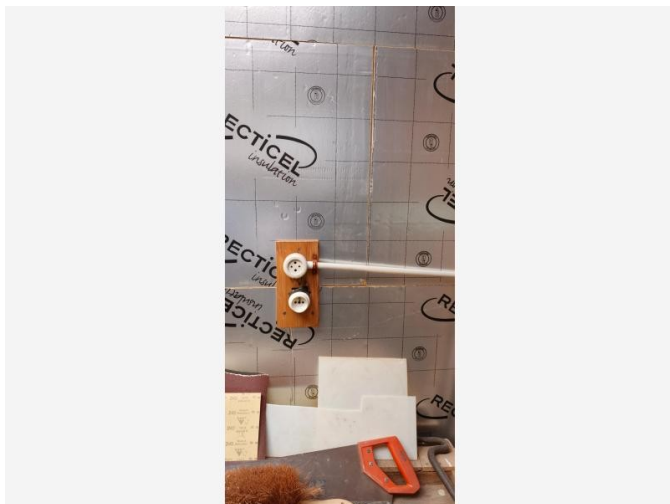
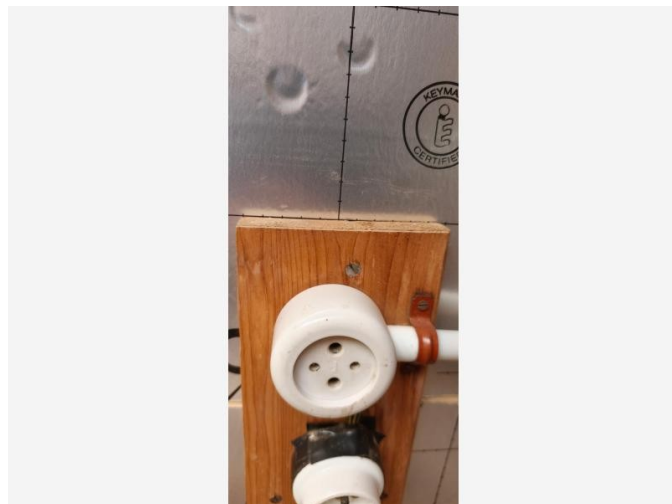
Het asbestmateriaal valt onder de mijlpaal van 2040.

Zorgvuldig beheren

Eindbeoordeling materiaalrisico	Laag materiaalrisico en/of verlaagde kans op vezelvrijgave
---------------------------------	--

Beschrijving	Bakeliet schakelaars wit
Omgeving	Binnen
Primaire drager	Communicatie en elektrische infrastructuur en uitrusting
Asbestmateriaal	Plaat, paneel, tablet - Type Bakeliet
Bindmiddel van asbestmateriaal	Kunststof of -hars
Gebondenheid op basis van bindmiddel	Hecht
Hoeveelheid (oppervlakte - dikte - aantal)	<ul style="list-style-type: none"> <li>• 0,20 m<sup>2</sup> - 0,20 cm - 12 stuks</li> </ul>
Totaal volume	0,005 m <sup>3</sup>
Eenvoudig bereikbaar	Ja
Bevestigingswijze	<ul style="list-style-type: none"> <li>• Geschroefd</li> </ul>
Identificatiemethode	<p>De asbestdeskundige beoordeelt het materiaal als asbestverdacht en dus asbesthoudend, en dit zonder monstername.</p> <p>Motivatie: De monstername brengt andere schade aan dan schade die inherent is aan de monstername.</p>
Destructieve handeling voor identificatie	Nee
Opmerking	Geen staalname mogelijk zonder inherente schade. Hierdoor krijgt bakeliet een asbestlabel. Deze toepassing komt voor over de gehele woning op elke verdieping. Voorbeelden aangeduid.

- Zorg voor een veilig beheer. Vermijd het beschadigen van het asbestmateriaal. Controleer de toestand jaarlijks op wijzigingen.
- Voer bijkomende staalname(s) uit.

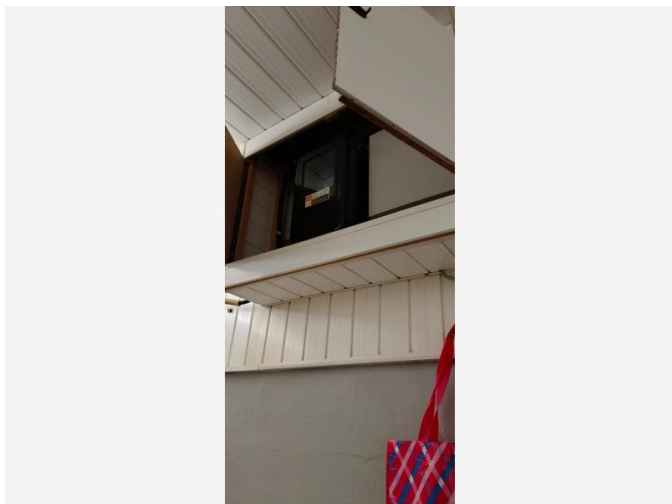
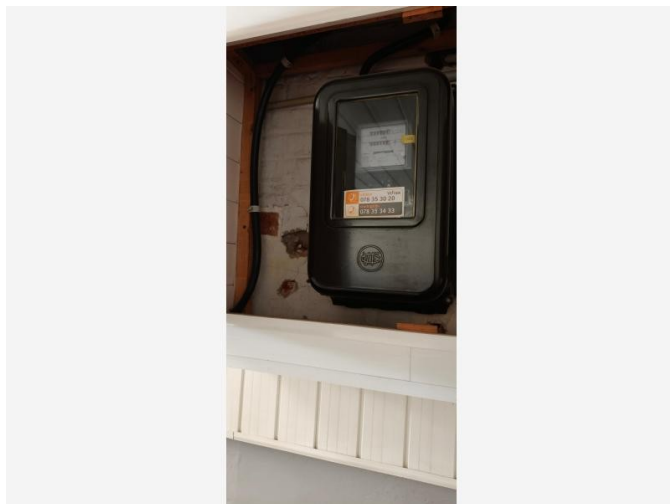
Het asbestmateriaal valt onder de mijlpaal van 2040.

Zorgvuldig beheren

Eindbeoordeling materiaalrisico	Laag materiaalrisico en/of verlaagde kans op vezelvrijgave
---------------------------------	--

Beschrijving	Bakeliet omkasting garage
Omgeving	Binnen
Primaire drager	Communicatie en elektrische infrastructuur en uitrusting
Asbestmateriaal	Plaat, paneel, tablet - Type Bakeliet
Bindmiddel van asbestmateriaal	Kunststof of -hars
Gebondenheid op basis van bindmiddel	Hecht
Hoeveelheid (oppervlakte - dikte - aantal)	• 0,40 m <sup>2</sup> - 0,20 cm - 1 stuk
Totaal volume	< 0,001 m <sup>3</sup>
Eenvoudig bereikbaar	Ja
Bevestigingswijze	• Geschroefd
Identificatiemethode	De asbestdeskundige beoordeelt het materiaal als asbestverdacht en dus asbesthoudend, en dit zonder monstername.  Motivatie: De monstername brengt andere schade aan dan schade die inherent is aan de monstername.
Destructieve handeling voor identificatie	Nee
Opmerking	Geen staalname mogelijk zonder inherente schade. Hierdoor krijgt bakeliet een asbestlabel.

- Zorg voor een veilig beheer. Vermijd het beschadigen van het asbestmateriaal. Controleer de toestand jaarlijks op wijzigingen.
- Voer bijkomende staalname(s) uit.

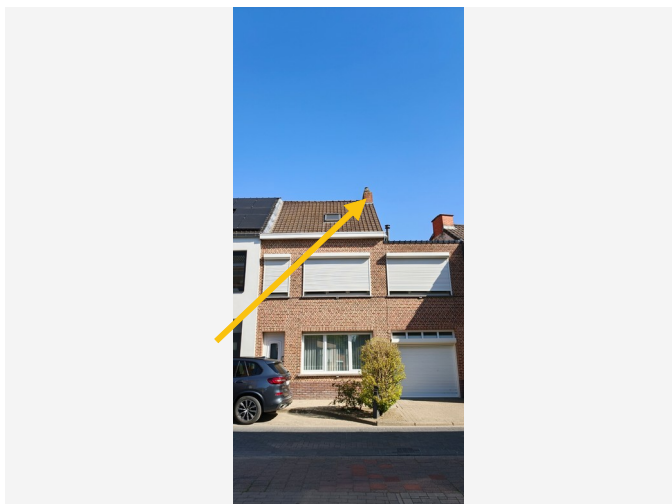
**Reden:** Het te onderzoeken materiaal situeert zich hoger dan 3,50 m te rekenen vanaf een veilige ondergrond

**Uitleg van de asbestdeskundige:** Hou er rekening mee dat er in de schouw asbesthoudende toepassingen aanwezig kunnen zijn. (valt buiten de scope van dit onderzoek)

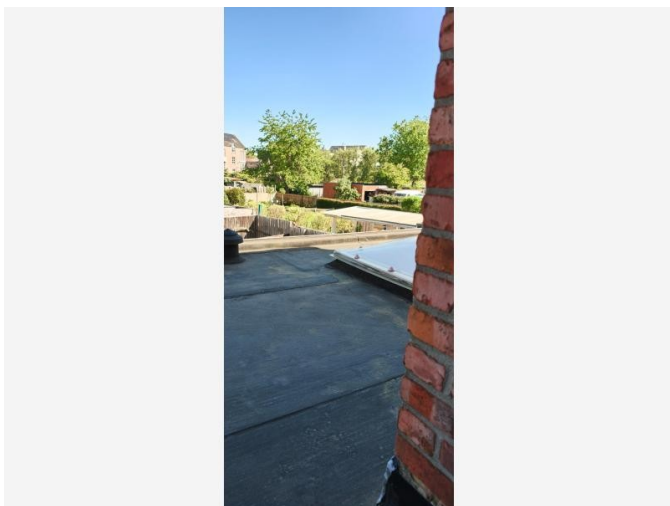
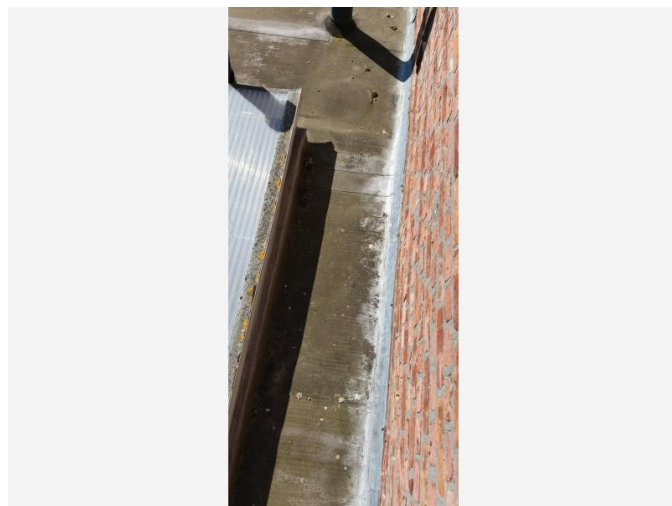
Geen asbest

<b>Beschrijving</b>	Roofing
<b>Omgeving</b>	Buiten
<b>Primaire drager</b>	Plat dak
<b>Bindmiddel van materiaal</b>	Bitumen (roofing, teer, asfalt)
<b>Gebondenheid op basis van bindmiddel</b>	Hecht
<b>Hoeveelheid (oppervlakte - aantal)</b>	• 30,00 m <sup>2</sup> - 1 stuk
<b>Totale oppervlakte</b>	30,00 m <sup>2</sup>
<b>Identificatiemethode</b>	Een monstername door de asbestdeskundige met laboanalyse door een asbestlabo.
<b>Destructieve handeling voor identificatie</b>	Nee

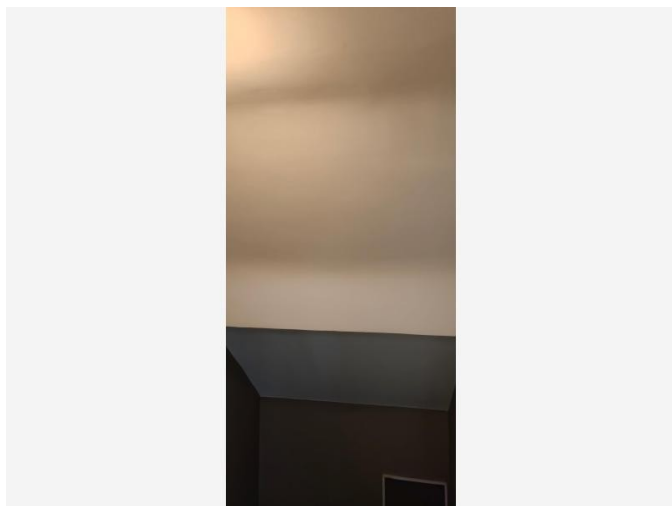
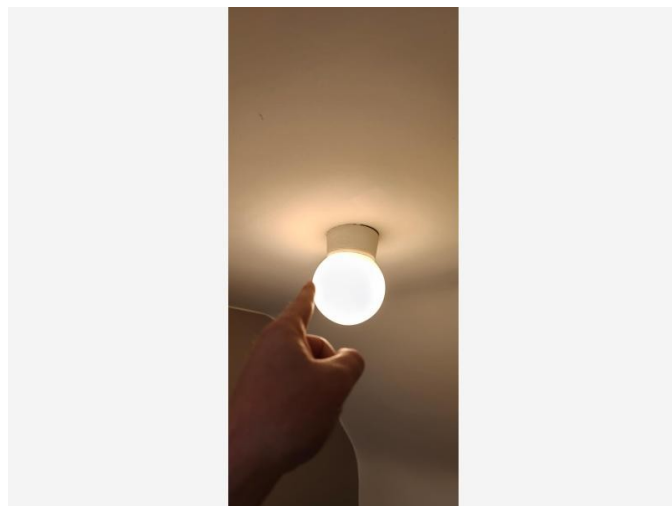
<b>Beschrijving</b>	Pleisterwerk plafond
<b>Omgeving</b>	Binnen
<b>Primaire drager</b>	Plafond
<b>Bindmiddel van materiaal</b>	Gips - kalk
<b>Gebondenheid op basis van bindmiddel</b>	Niet-hechtgebonden
<b>Hoeveelheid (oppervlakte - dikte - aantal)</b>	• 105,00 m <sup>2</sup> - 0,20 cm - 1 stuk
<b>Totaal volume</b>	0,21 m <sup>3</sup>
<b>Identificatiemethode</b>	Een monstername door de asbestdeskundige met laboanalyse door een asbestlabo.
<b>Destructieve handeling voor identificatie</b>	Nee
<b>Opmerking</b>	Mengstaal: 1x keldertrap glv 1x traphal zolder Alle andere ruimtes is geen pleisterwerk aanwezig.

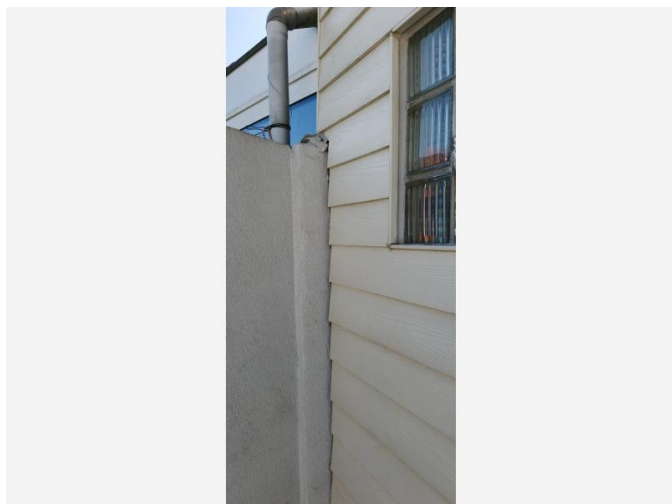
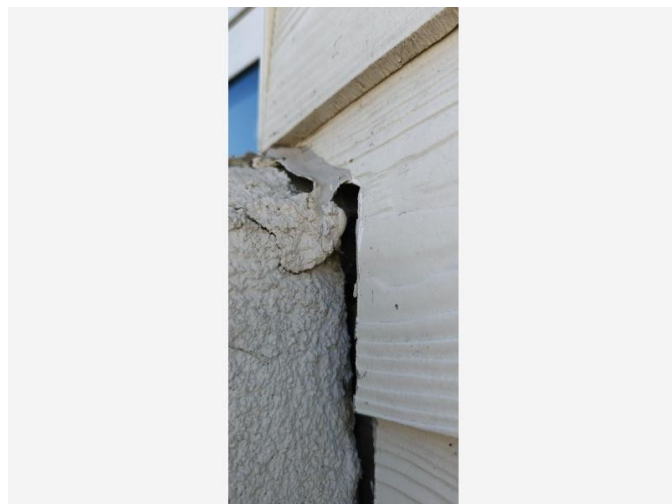
## Fiche 11: Crepi achtergevel

Geen asbest

<b>Beschrijving</b>	Crepi achtergevel
<b>Omgeving</b>	Buiten
<b>Primaire drager</b>	Wand buitenschil
<b>Bindmiddel van materiaal</b>	Cement
<b>Gebondenheid op basis van bindmiddel</b>	Hecht
<b>Hoeveelheid (gewicht - aantal)</b>	<ul style="list-style-type: none"><li>• 400,00 kg - 1 stuk</li></ul>
<b>Totaal gewicht</b>	400,00 kg
<b>Identificatiemethode</b>	Een monstername door de asbestdeskundige met laboanalyse door een asbestlabo.
<b>Destructieve handeling voor identificatie</b>	Nee
<b>Opmerking</b>	Gewicht bij benadering. Mengstaal genomen van 2 punten.

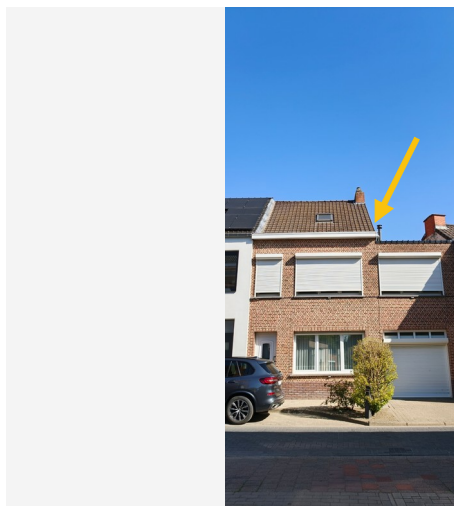
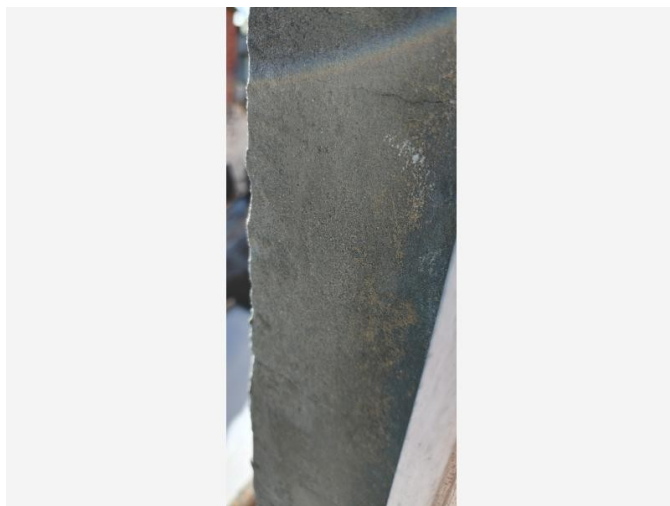
<b>Beschrijving</b>	Cementering raam verd 2, zolder B
<b>Omgeving</b>	Buiten
<b>Primaire drager</b>	Wand buitenschil
<b>Bindmiddel van materiaal</b>	Cement
<b>Gebondenheid op basis van bindmiddel</b>	Hecht
<b>Hoeveelheid (gewicht - aantal)</b>	<ul style="list-style-type: none"><li>• 10,00 kg - 1 stuk</li></ul>
<b>Totaal gewicht</b>	10,00 kg
<b>Identificatiemethode</b>	Een monstername door de asbestdeskundige met laboanalyse door een asbestlabo.
<b>Destructieve handeling voor identificatie</b>	Nee

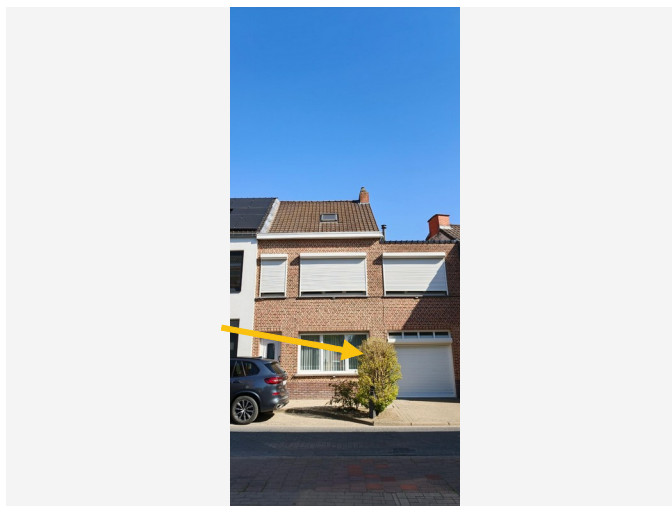
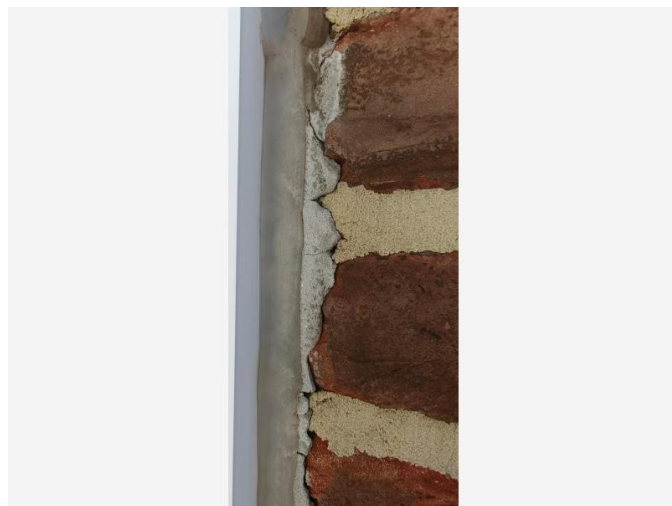
<b>Beschrijving</b>	Mastiek/cementering ramen voorzijde
<b>Omgeving</b>	Buiten
<b>Primaire drager</b>	Wandopening verticaal (raam, deur, ...)
<b>Bindmiddel van materiaal</b>	Kitten, mastiek, pasta
<b>Gebondenheid op basis van bindmiddel</b>	Hecht
<b>Hoeveelheid (lengte - aantal)</b>	<ul style="list-style-type: none"><li>• 1,30 m - 1 stuk</li></ul>
<b>Totale lengte</b>	1,30 m
<b>Identificatiemethode</b>	Een monstername door de asbestdeskundige met laboanalyse door een asbestlabo.
<b>Destructieve handeling voor identificatie</b>	Nee
<b>Opmerking</b>	Puntstaal genomen.

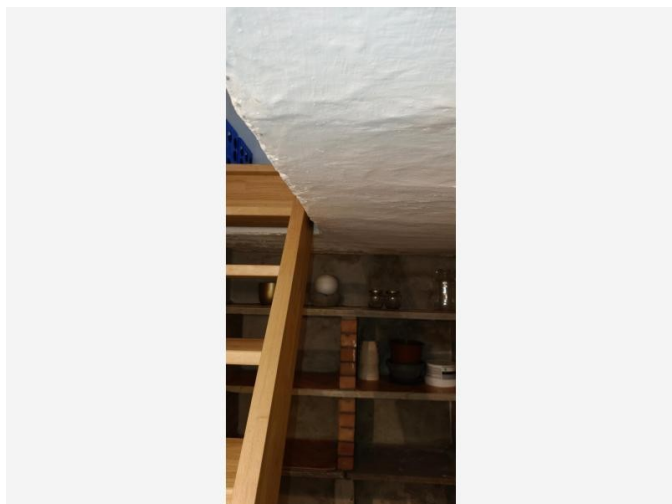
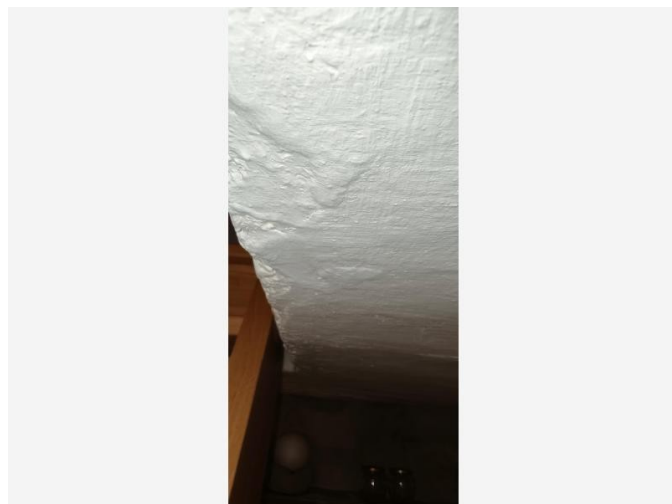
<b>Beschrijving</b>	Pleisterwerk kelderplafonds
<b>Omgeving</b>	Binnen
<b>Primaire drager</b>	Plafond
<b>Bindmiddel van materiaal</b>	Gips - kalk
<b>Gebondenheid op basis van bindmiddel</b>	Niet-hechtgebonden
<b>Hoeveelheid (oppervlakte - dikte - aantal)</b>	• 10,00 m <sup>2</sup> - 2,00 cm - 1 stuk
<b>Totaal volume</b>	0,20 m <sup>3</sup>
<b>Identificatiemethode</b>	Een monstername door de asbestdeskundige met laboanalyse door een asbestlabo.
<b>Destructieve handeling voor identificatie</b>	Nee
<b>Opmerking</b>	Mengstaal van 2 punten, 1x aan de trap, 1 x tegenover de trap

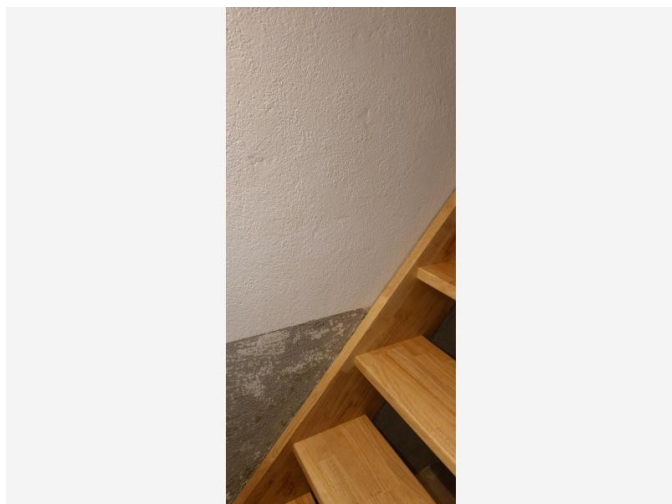
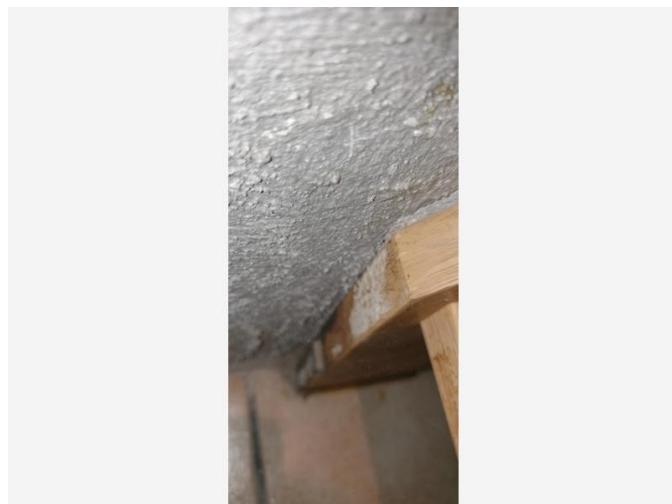
<b>Beschrijving</b>	Pleisterwerk keldermuren
<b>Omgeving</b>	Binnen
<b>Primaire drager</b>	Binnenwand
<b>Bindmiddel van materiaal</b>	Cement
<b>Gebondenheid op basis van bindmiddel</b>	Hecht
<b>Hoeveelheid (gewicht - aantal)</b>	<ul style="list-style-type: none"><li>• 300,00 kg - 1 stuk</li></ul>
<b>Totaal gewicht</b>	300,00 kg
<b>Identificatiemethode</b>	Een monstername door de asbestdeskundige met laboanalyse door een asbestlabo.
<b>Destructieve handeling voor identificatie</b>	Nee
<b>Opmerking</b>	Gewicht bij benadering. mengstaal genomen van 2 punten, 1x naast de trap 1 x over de trap links

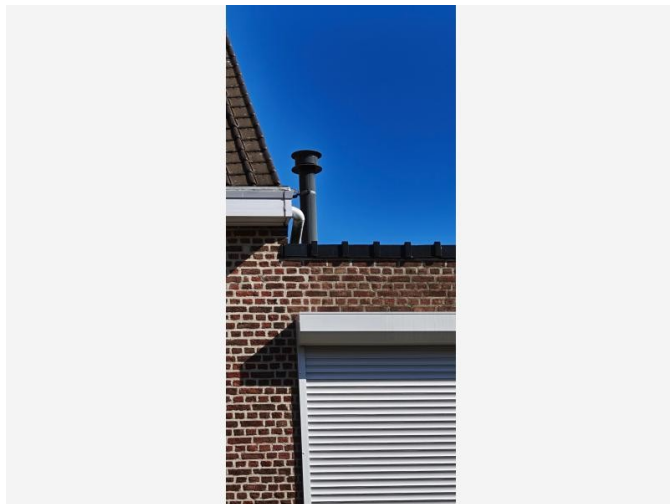
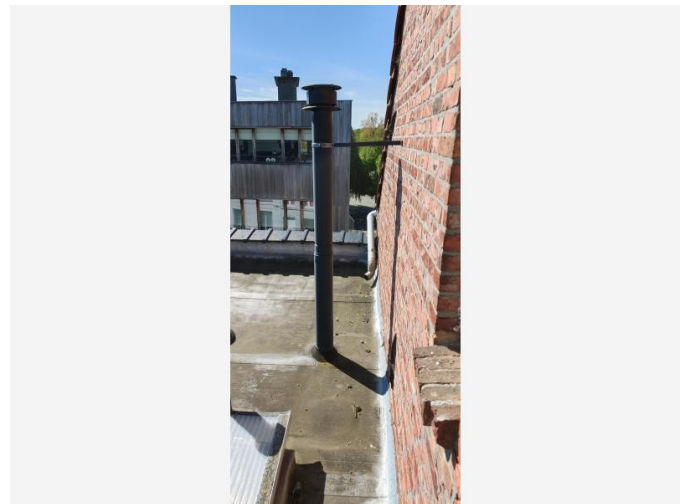
## Fiche 17: Rookgaskanaal hoofdgebouw

Beschrijving	Notitie	Terug te vinden op plannen
Fiche 17: Rookgaskanaal hoofdgebouw	Zichtbare rookgaskanalen van dampkap zijn niet asbestverdacht. (kunststof)	Plan 1.9: Schets_grondplan_dakplan
Fiche 18: Dakpannen hoofdgebouw	Dit type dakpan is niet asbestverdacht. Ter info.	Plan 1.9: Schets_grondplan_dakplan

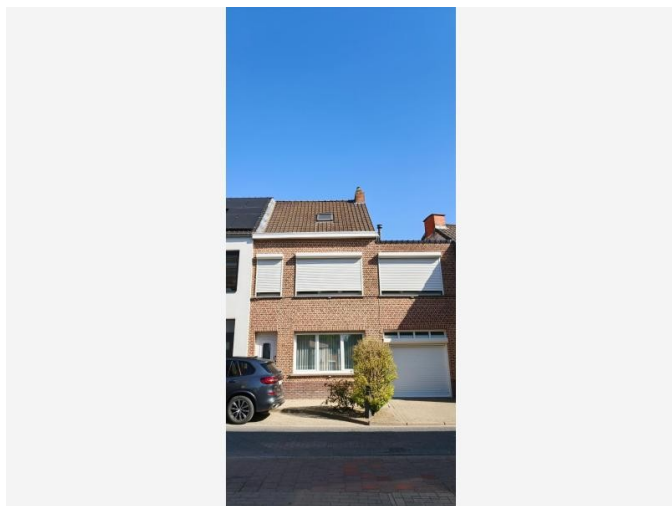
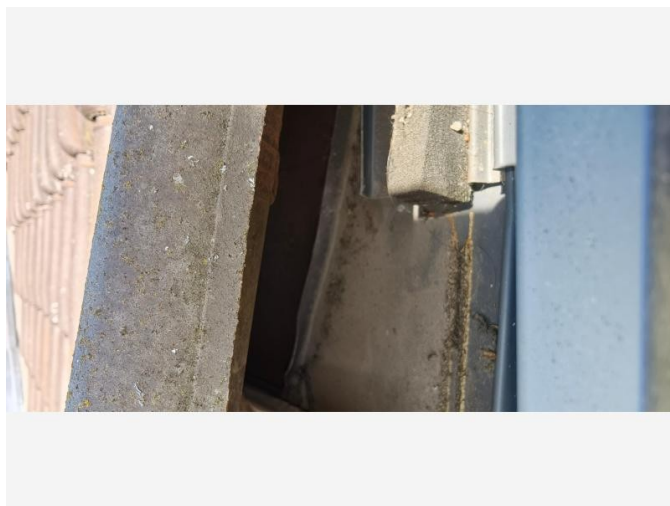
### Fiche 19: Onderdak hellend dak

Beschrijving	Notitie	Terug te vinden op plannen
Fiche 19: Onderdak hellend dak	Geen onderdak kunnen aantreffen. Enkel een niet asbestverdachte doek aangetroffen onder de dakpannen aan het dakraam. Hou er rekening mee dat dit slechts een steekproef is en er destructieve handelingen nodig zijn om alles 100% te kunnen uitsluiten. Binnenzijde volledig afgewerkt, buitenzijde hoger dan 3,5m. (valt buiten de scope van dit onderzoek)	-
Fiche 20: Geen lift aanwezig	Ter info.	-
Fiche 21: Leidingisolatie	Leidingisolatie = niet aanwezig, ter info. (geen centrale stookplaats)	-
Fiche 22: Materialen aan de stookketel	Geen centrale stookplaats/ketel aanwezig.	-
