Asbestinventarisatetest

Dambruggestraat 278, 2060 Antwerpen

Attestnummer : 20260427-000450.000

Niet-asbestveilig

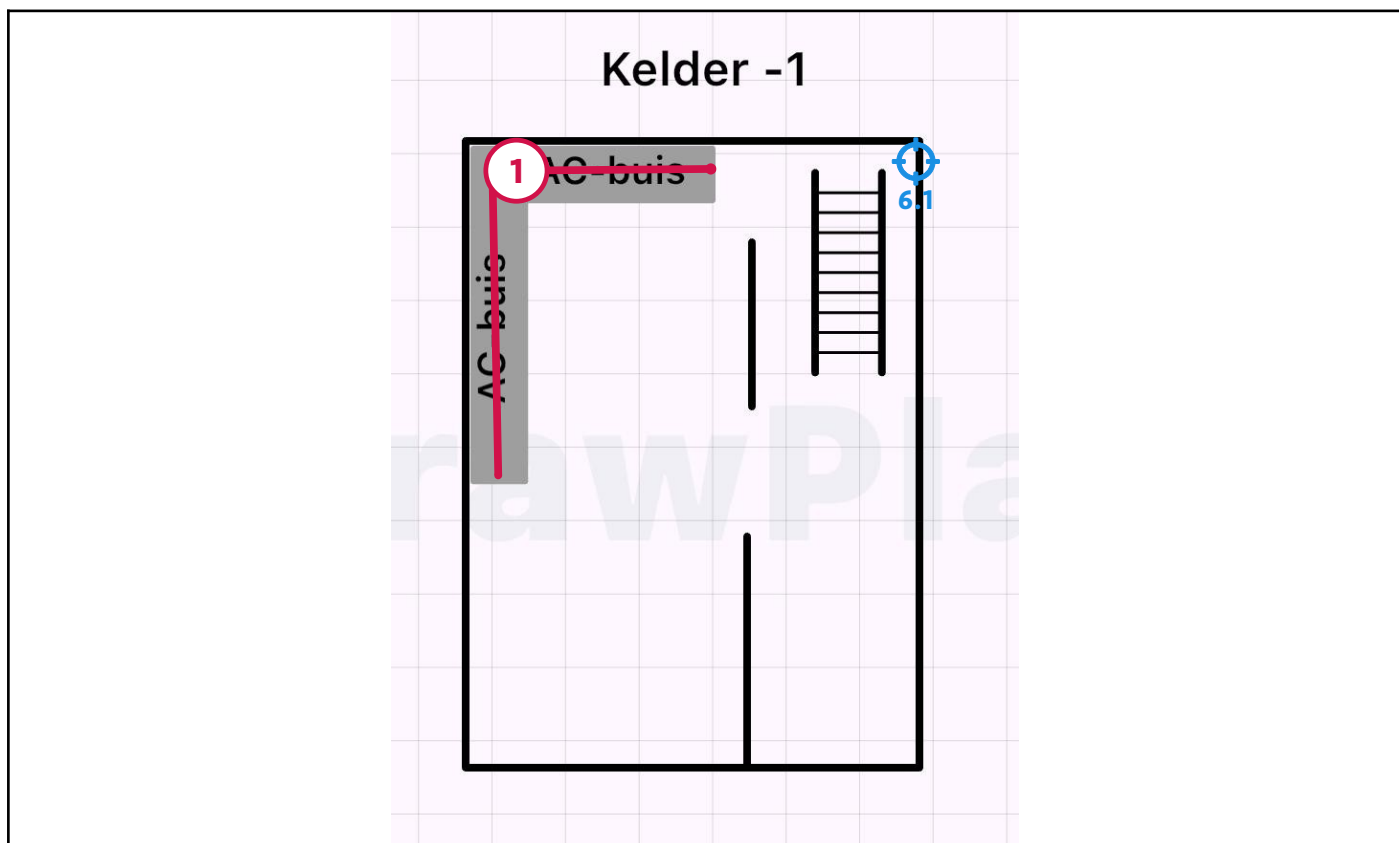
Plan 1.1: Kelder -1

| Beschrijving | Type | Actie |
|---|---|---|
| 1. AC-buis (kelder) | Asbestmateriaal | Dringend verwijderen |

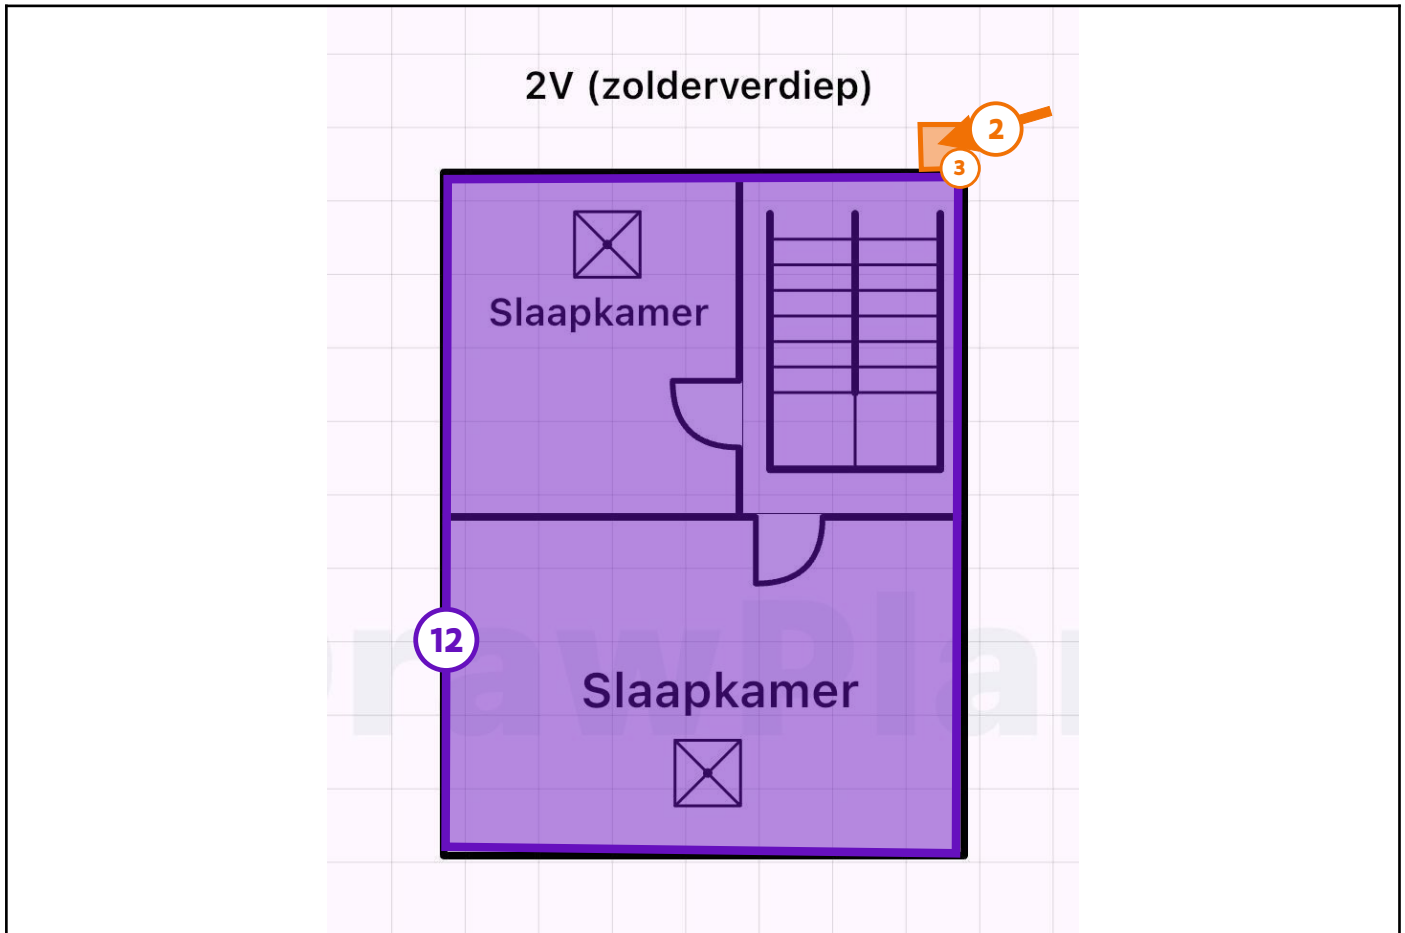
Plan 1.10: Dak (woning) kopie

| Beschrijving | Type | Actie |
|---|---|---|
| 2. Schouwhoed (AC op dak) | Asbestmateriaal | Verwijderen |
| 3. AC-buis (dak) | Asbestmateriaal | Verwijderen |

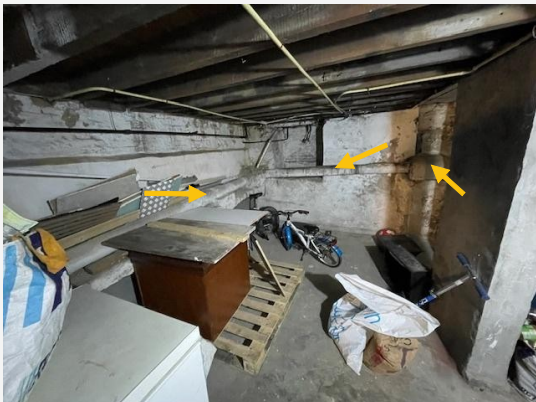
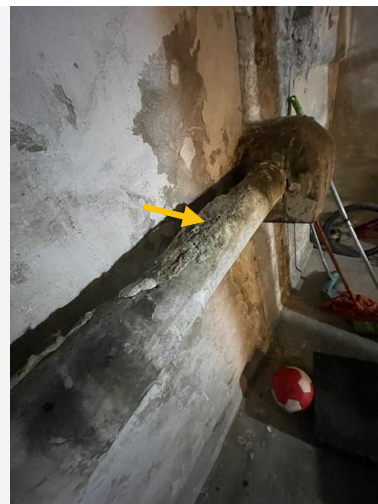
| Fiche 1: AC-buis (kelder)..... | 18 |

Het asbestmateriaal valt onder de mijlpaal van 2040.

| Eindbeoordeling materiaalrisico | Hoog materiaalrisico en/of hoge kans op vezelvrijgave |

| Gebondenheid | Categorie 1: hechtgebonden in oorsprong |
| Asbestsoort (vezeltype) | Crocidoliet aanwezig |
| Asbestconcentratie | Laag (< 50%) |
| Afschermingsgraad van het gehele materiaal | Geheel of deels vrij aan de binnenlucht, maar geen contact met binnenluchtstromen |
| Toestand van het materiaal | Zwaar beschadigd, zwaar verweerd |

| Beschrijving | AC-buis (kelder) |

Dringend verwijderen

- Scherm in afwachting van verwijdering het asbestmateriaal af van luchtstromingen en verstoring: bijvoorbeeld door het te verpakken, te fixeren, af te dekken, signalisatie - afbakening aan te brengen, ...
- Verwijder dit asbestmateriaal zo snel mogelijk. Volg de toestand goed op.

- Eenvoudige handelingen: enkel door erkend asbestverwijderaar
Gaat om een AC-buis (hechtgebonden materiaal), deze kan relatief makkelijk manueel verwijderd worden. Deze mag in speciale zakken naar het containerpark / recyclagepark gebracht worden om te deponeren. Let op : draag altijd beschermende kledij, een FFP3-masker en veiligheidsschoenen.

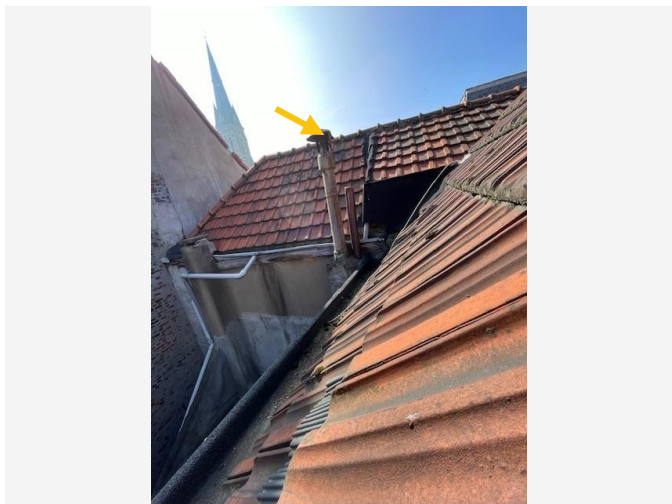
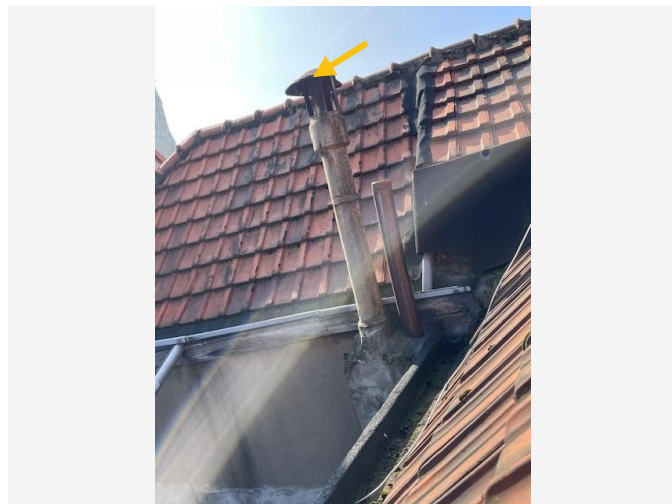
| Fiche 2: Schouwhoed (AC op dak)..... | 21 |

Het asbestmateriaal valt onder de mijlpaal van 2034.

| Eindbeoordeling materiaalrisico | Laag materiaalrisico en/of verlaagde kans op vezelvrijgave |

| Asbestsoort (vezeltype) | Crocidoliet aanwezig |
| Toestand van het materiaal | Licht beschadigd, licht verweerd. Intacte calciumsilicaatplaat of materiaal met categorie 3-gebondenheid |

| Beschrijving | Schouwhoed (AC op dak) |

Verwijderen

- Zorg voor een veilig beheer. Vermijd het beschadigen van het asbestmateriaal. Controleer de toestand jaarlijks op wijzigingen.

- Eenvoudige handelingen: mag via doe-het-zelf of door werknemer(s) met opleidingsattest eenvoudige handelingen
Gaat om een AC-schouwhoed (hechtgebonden materiaal), deze kan relatief makkelijk manueel verwijderd worden. Deze mag in speciale zakken naar het containerpark / recyclagepark gebracht worden om te deponeren. Let op : draag altijd beschermende kledij, een FFP3-masker en veiligheidsschoenen.

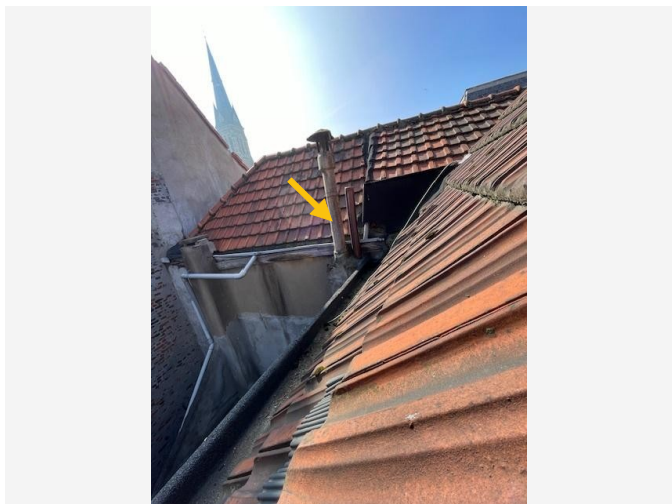
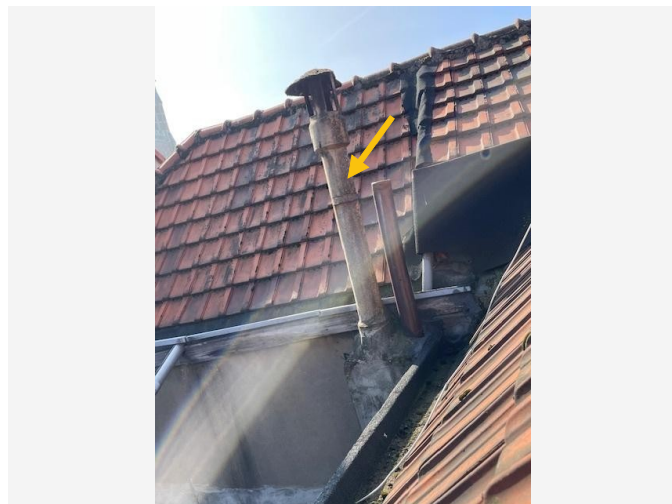
| Fiche 3: AC-buis (dak)..... | 24 |

Het asbestmateriaal valt onder de mijlpaal van 2034.

| Eindbeoordeling materiaalrisico | Laag materiaalrisico en/of verlaagde kans op vezelvrijgave |

| Asbestsoort (vezeltype) | Crocidoliet aanwezig |
| Toestand van het materiaal | Onbeschadigd, niet verweerd |

| Beschrijving | AC-buis (dak) |

Verwijderen

- Zorg voor een veilig beheer. Vermijd het beschadigen van het asbestmateriaal. Controleer de toestand jaarlijks op wijzigingen.

- Eenvoudige handelingen: enkel door erkend asbestverwijderaar
Gaat om een AC-buis (hechtgebonden materiaal), deze kan relatief makkelijk manueel verwijderd worden. Deze mag in speciale zakken naar het containerpark / recyclagepark gebracht worden om te deponeren. Let op : draag altijd beschermende kledij, een FFP3-masker en veiligheidsschoenen.

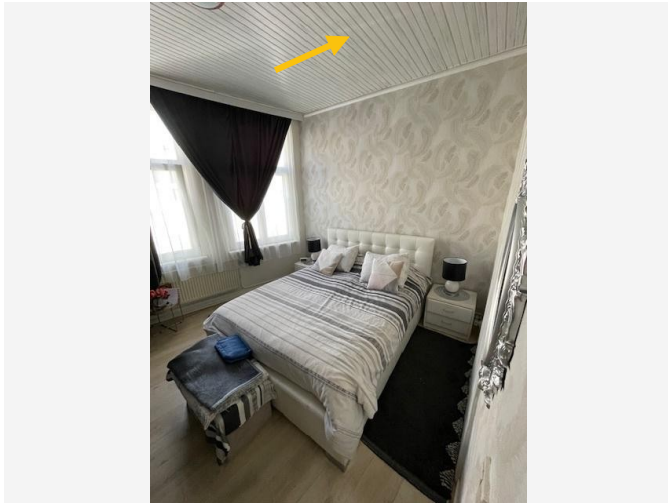
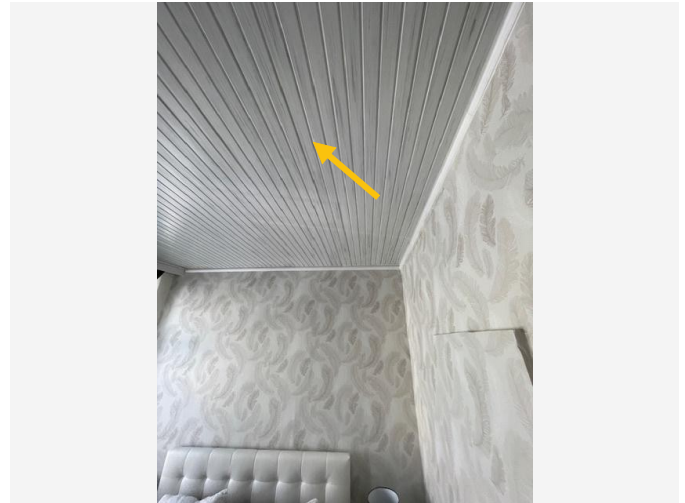
| Fiche 4: Houten plafondbekleding..... | 28 |

Gaat om houten laten tegen plafond, deze zijn niet verdacht. Onderliggend materiaal is echter niet inspecteerbaar.

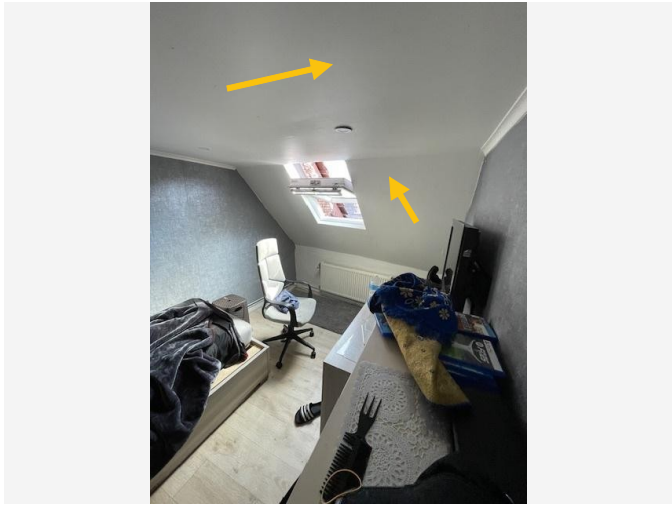
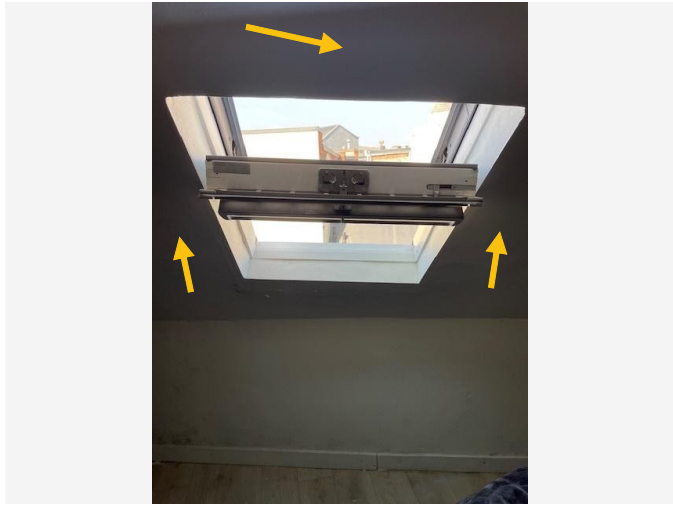
| Fiche 5: Gyproc (plafond) zolderverdiep..... | 29 |

Gaat om gyproc, deze is niet verdacht. Onderliggend materiaal is echter niet inspecteerbaar.
