Asbestinventarisatetest

Frieslandstraat 4/1, 2660 Antwerpen

Attestnummer : 20250116-000262.000

Uitgegeven op : 16.01.2025

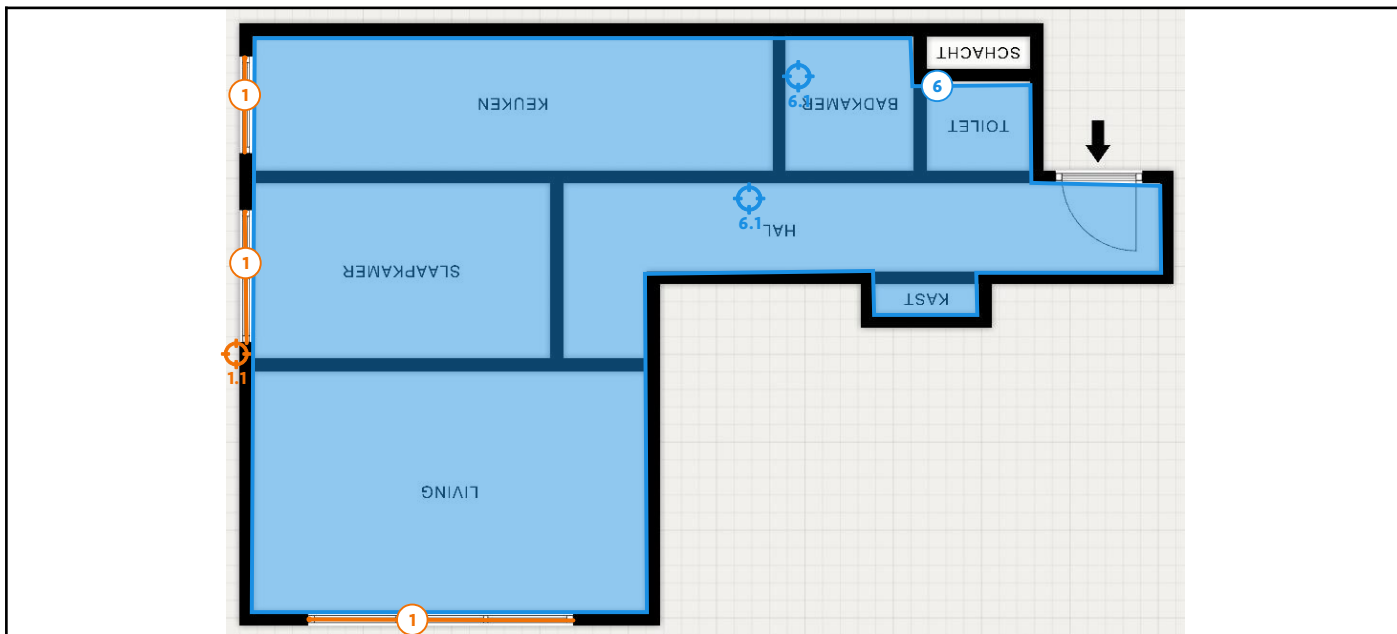
Plan 1.2: plan appartement - mastiek - pleisterwerk plafonds

Beschrijving	Type	Actie
1. kit/mastiek ramen	Asbestmateriaal	Verwijderen
1.1 Code: MM03	Puntmonster	-
6. pleisterwerk plafonds	Geen asbest	-
6.1 Code: MM01	Mengmonster	-

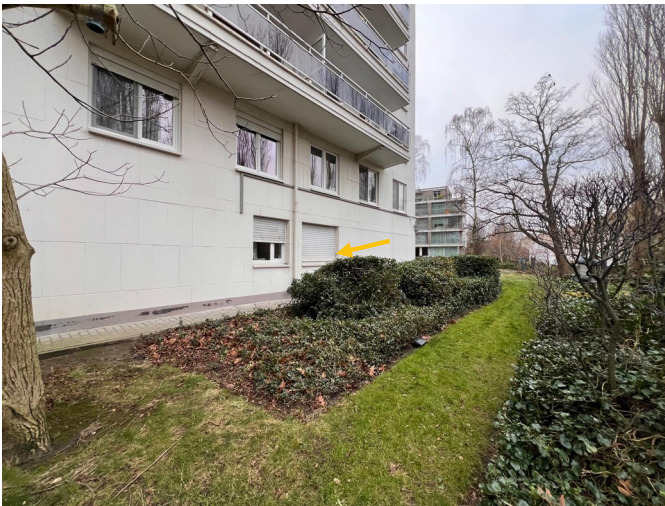
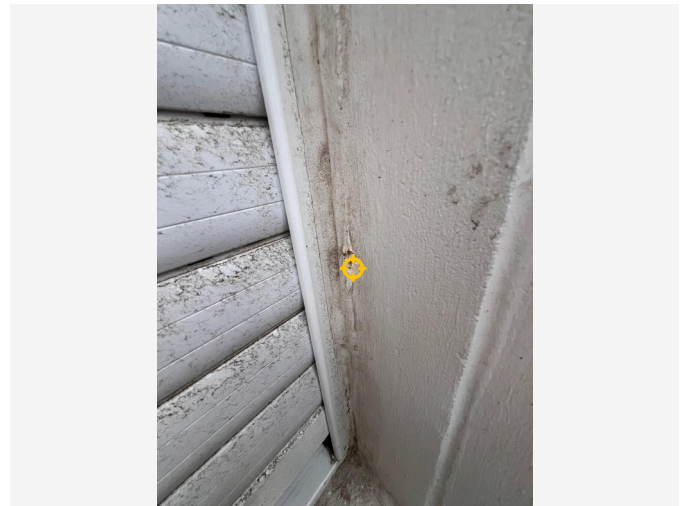
Eindbeoordeling materiaalrisico	Verhoogd materiaalrisico en/of verhoogde kans op vezelvrijgave
Opmerking	Op het materiaaloppervlak zijn op een aantal plaatsen loskomende stukjes vast te stellen.

Gebondenheid	Categorie 1: hechtgebonden in oorsprong
Asbestsoort (vezeltype)	Alleen chrysotiel
Asbestconcentratie	Laag (< 50%)
Afschermingsgraad van het gehele materiaal	Geheel of deels vrij aan de buitenlucht
Toestand van het materiaal	Matig beschadigd, matig verweerd

#	Type	Referentie	Resultaat
1.1	Puntmonster	MM03	Chrysotiel

Beschrijving	kit/mastiek ramen
Omgeving	Buiten
Primaire drager	Wandopening verticaal (raam, deur, ...)
Asbestmateriaal	In-situ afwerkingslagen - Pasta, stopverf, voegsel, stopsel, vulsel, mastiek, katten, ...
Bindmiddel van asbestmateriaal	Kitten, mastiek, pasta
Gebondenheid op basis van bindmiddel	Hecht
Hoeveelheid (gewicht - aantal)	<ul style="list-style-type: none">• 2,50 kg - 1 stuk
Totaal gewicht	2,50 kg
Eenvoudig bereikbaar	Ja
Bevestigingswijze	<ul style="list-style-type: none">• Verlijmd, ingegoten, versmeerd
Identificatiemethode	Vaststelling met monstername
Destructieve handeling voor identificatie	Nee
Opmerking	De afdichting tussen de kunstof raamkozijnen en de muren bestaat uit een pasta-achtige kit of mastiek. Deze wordt bemonsterd ter hoogte van het raam van de slaapkamer. De aangegeven hoeveelheden berusten op een ruwe inschatting en kunnen niet letterlijk overgenomen worden in het kader van een meetstaat voor eventuele werken. Hieraan kunnen geen rechten worden ontleend.

Verwijderen

- Zorg voor een veilig beheer. Vermijd het beschadigen van het asbestmateriaal. Controleer de toestand jaarlijks op wijzigingen.
- Voer bijkomende staalname(s) uit.

- Eenvoudige handelingen: mag via doe-het-zelf of door werknemer(s) met opleidingsattest eenvoudige handelingen
- Eenvoudige handelingen: mag via doe-het-zelf of door werknemer(s) met opleidingsattest eenvoudige handelingen

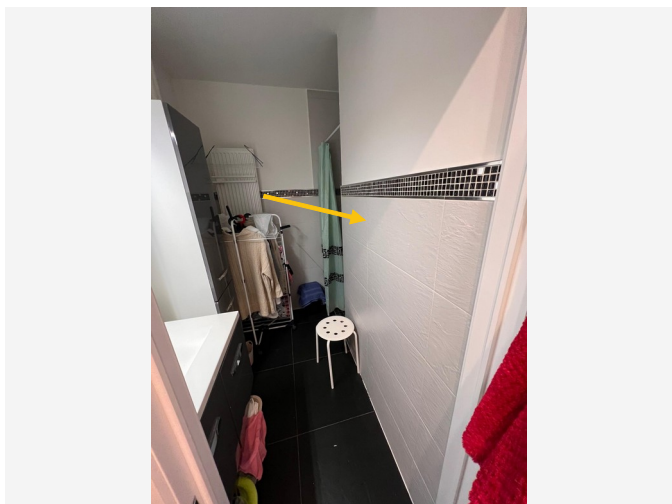
In de badkamer zijn wandtegels geplaatst. Deze zijn niet-asbestverdacht. In het kader van het niet destructief onderzoek konden eventuele onderliggende lijmlagen niet geïnspecteerd worden.

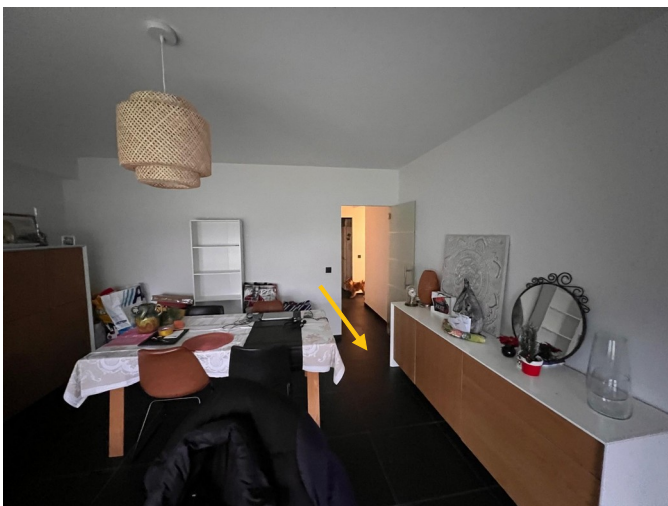
In alle ruimtes zijn vloertegels geplaatst. Deze zijn niet-asbestverdacht. In het kader van het niet destructief onderzoek konden eventuele onderliggende lagen niet geïnspecteerd worden.

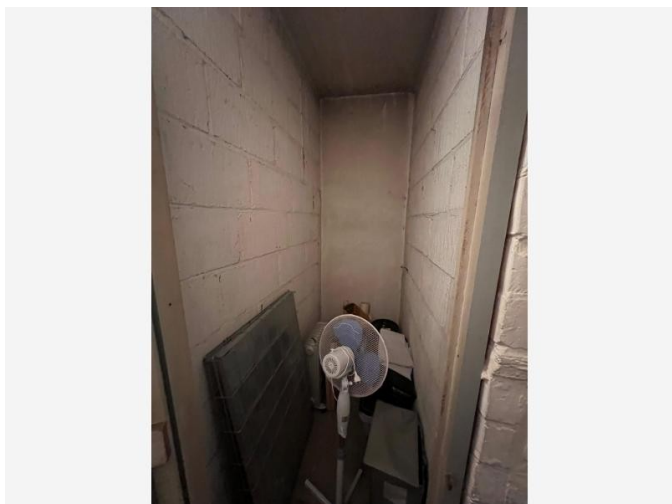
De private kelderberging met nummer 3 die bij het appartement hoort bestaat uit beton (wanden, plafond en vloer). Deze toepassing is niet-asbestverdacht.

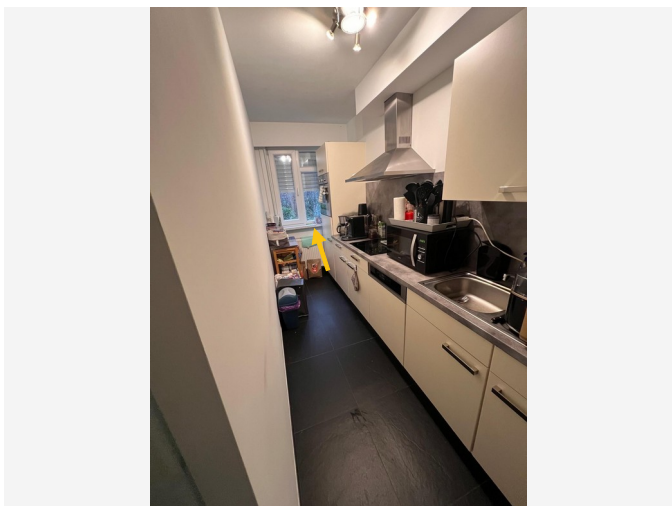
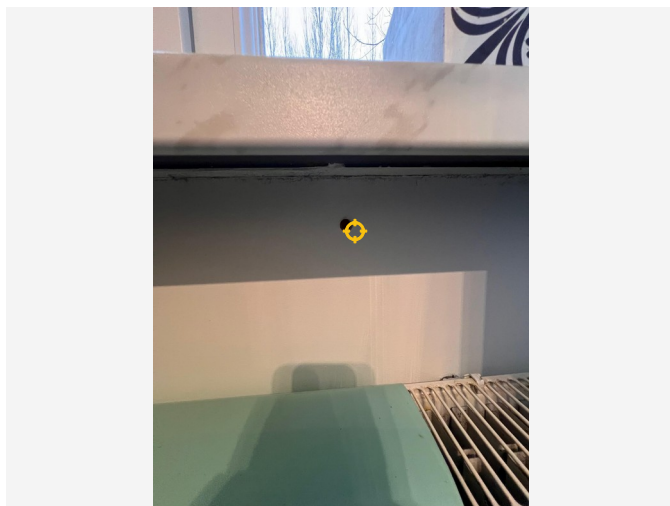
Fiche 5: pleisterwerk wanden

Geen asbest

#	Type	Referentie	Resultaat
5.1	Mengmonster	MM02	Geen asbest

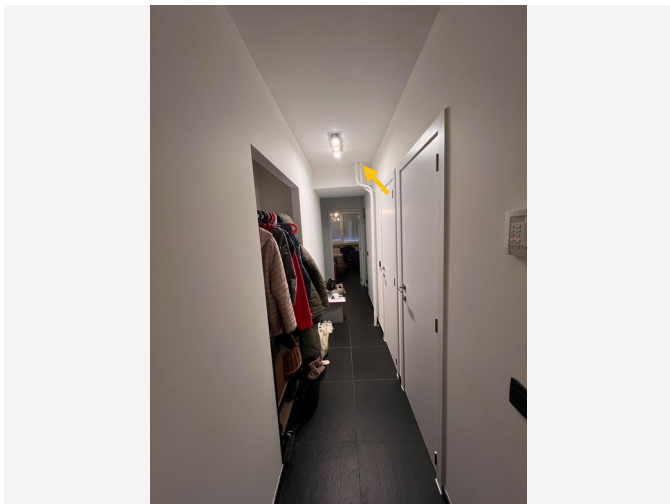
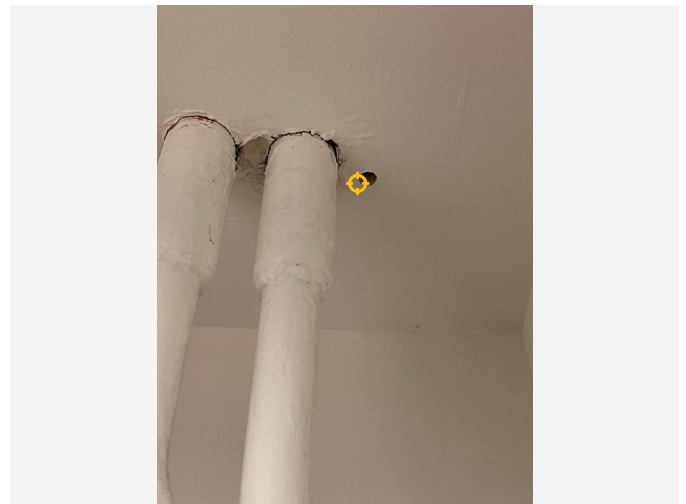
Fiche 6: pleisterwerk plafonds

Geen asbest

#	Type	Referentie	Resultaat
6.1	Mengmonster	MM01	Geen asbest
