Asbestinventarisatetest

Lange Beeldekensstraat 85/87, 2060 Antwerpen

Attestnummer : 20240123-000330.000

Uitgegeven op : 23.01.2024

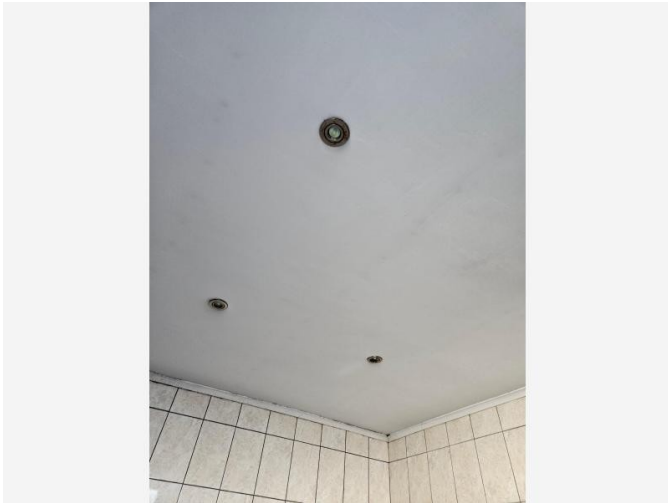
Alle plafonds zijn afgewerkt met valse plafonds in plaatmateriaal. Het is niet duidelijk of er pleisterwerk aanwezig is achter deze valse plafonds, het is aangewezen om bijkomend onderzoek uit te voeren bij werken.

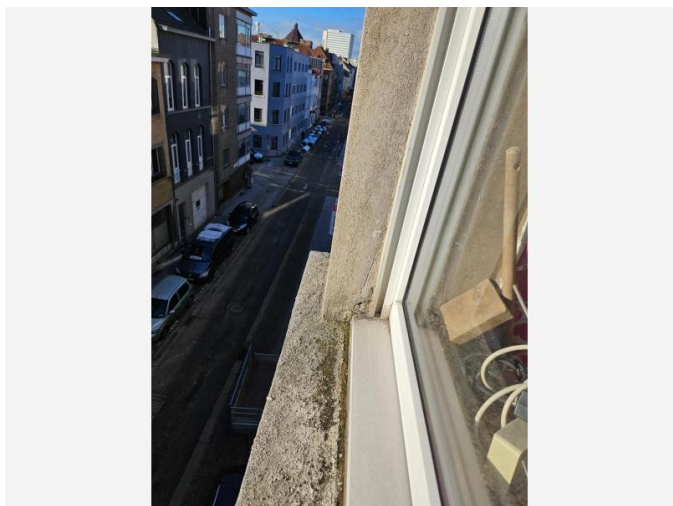
Geen verdachte kit/mastiek vastgesteld bij de ramen.

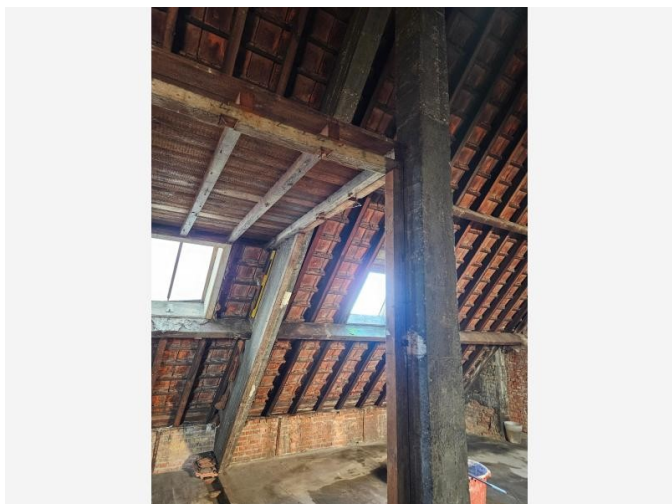
Boven het appartement bevindt zich een zolder, deze werd geïnspecteerd. Geen asbest verdacht dak/onderdak aanwezig.

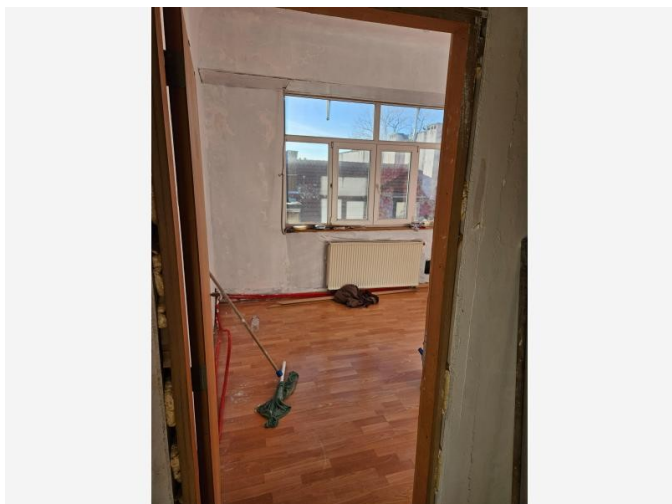
Onderliggende vloerlagen konden niet gecontroleerd worden door bovenliggende laminaat. Bij eventuele werken een controle (laten) uitvoeren.

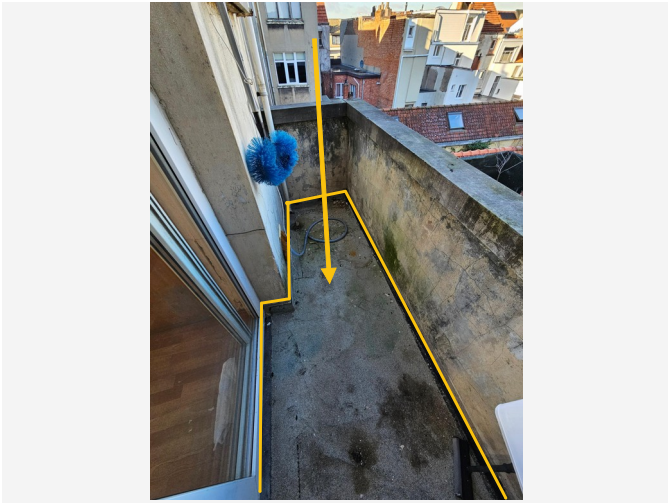
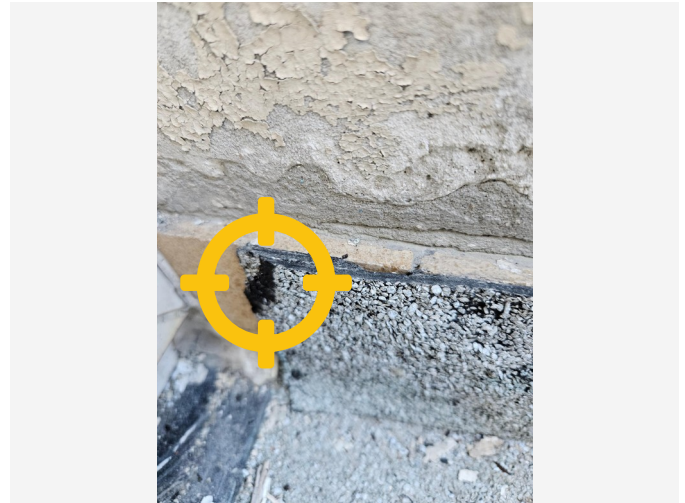
Fiche 5: Roofing terras

Geen asbest

#	Type	Referentie	Resultaat
5.1	Puntmonster	2	Geen asbest

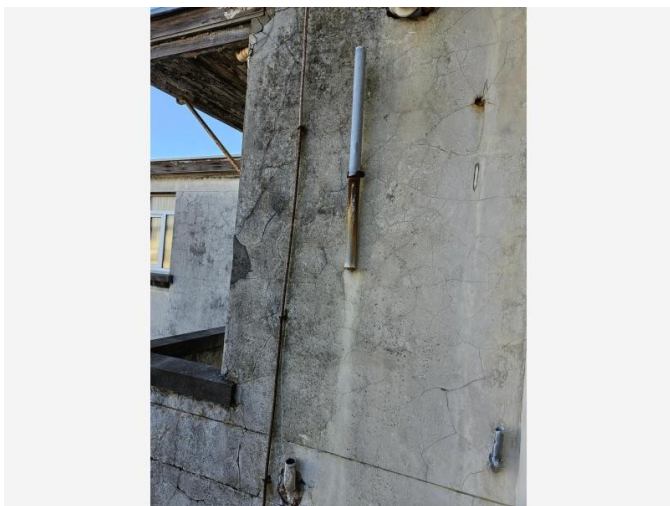
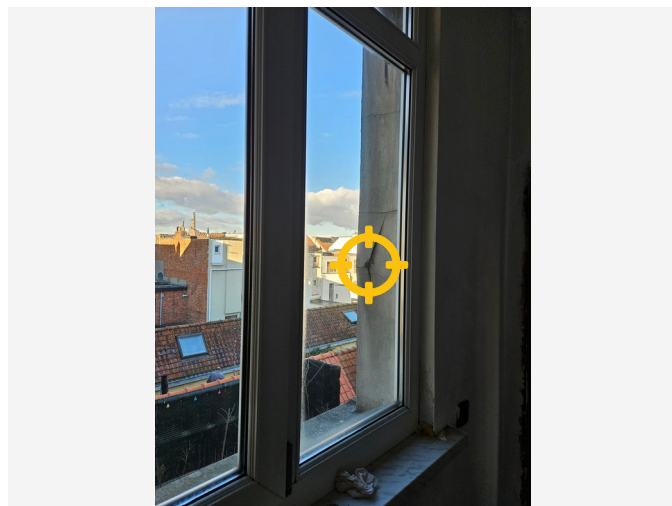
Fiche 6: Crepi achtergevel

Geen asbest

#	Type	Referentie	Resultaat
6.1	Puntmonster	4	Geen asbest

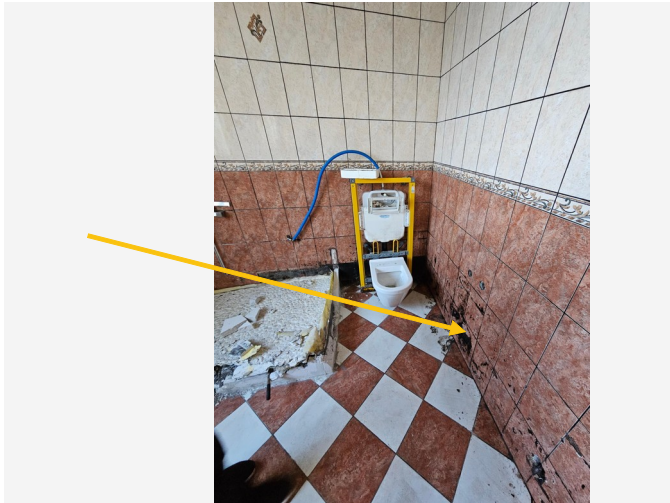
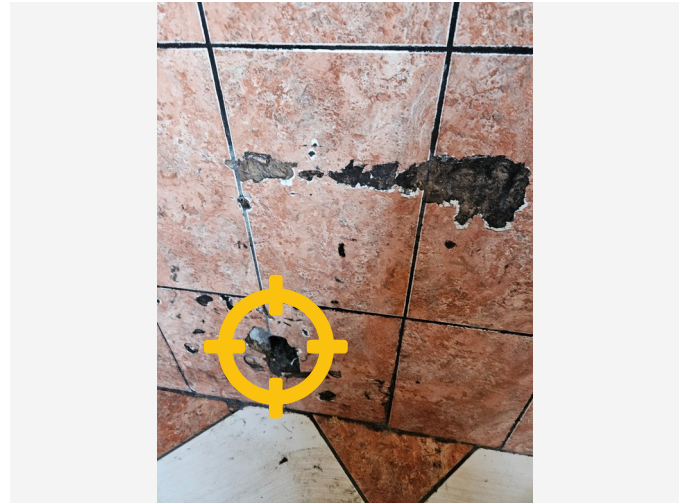
Fiche 7: Zwarte tegellijm

Geen asbest

#	Type	Referentie	Resultaat
7.1	Puntmonster	3	Geen asbest

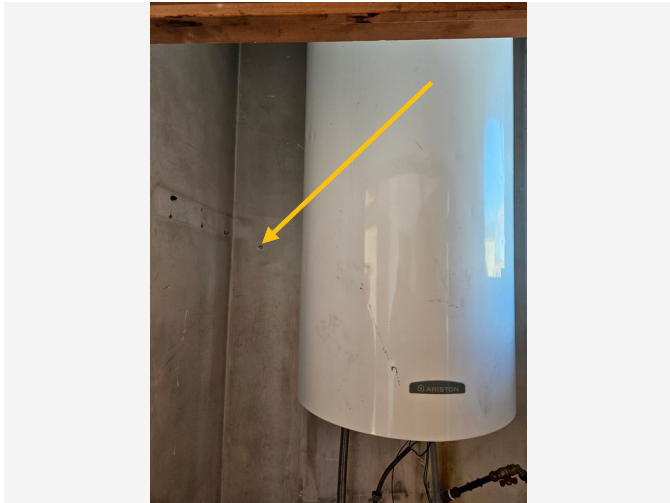
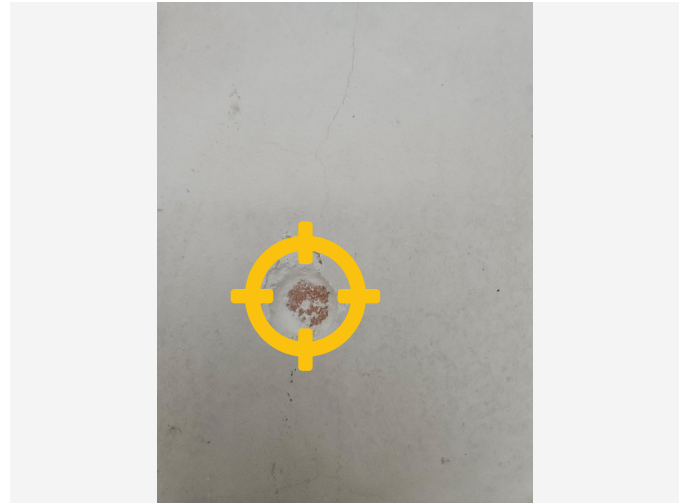
Geen asbest

#	Type	Referentie	Resultaat
8.1	Mengmonster	1	Geen asbest
