Asbestinventarisatetest

Frans De Vriendtstraat 34/82, 2600 Antwerpen

Attestnummer : 20251121-000347.000

Uitgegeven op : 21.11.2025

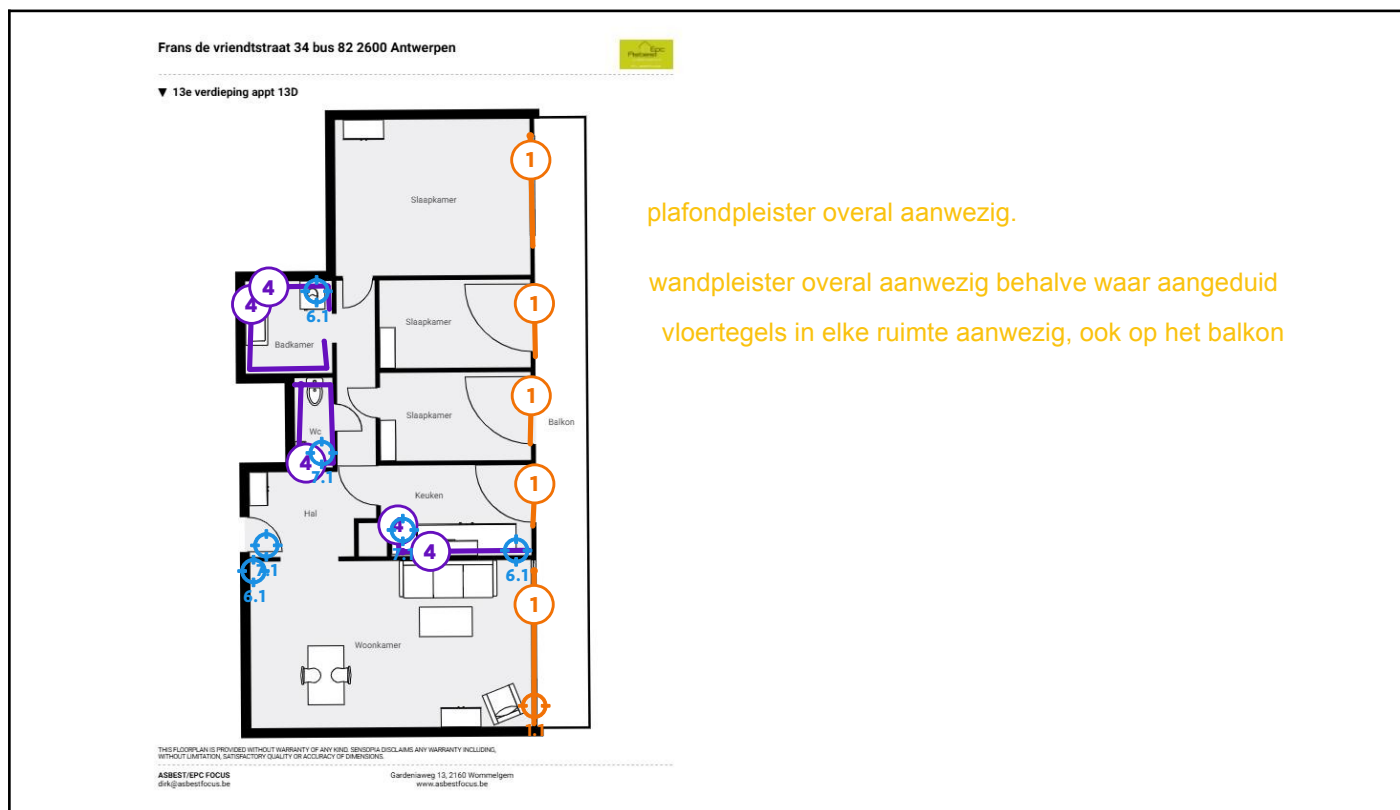
Plan 1.3: grondplan Frans de vriendtstraat 34 bus 82 2600 An

Beschrijving	Type	Actie
1. mastiek tussen raamprofiel-muur buiten	Asbestmateriaal	Verwijderen
1.1 Code: 3	Puntmonster	-
4. wandtegelwerk	Advies	-
5. vloertegelwerk	Advies	-
6. pleisterwerk wanden	Geen asbest	-
6.1 Code: 1	Mengmonster	-
7. pleisterwerk plafond	Geen asbest	-
7.1 Code: 2	Mengmonster	-

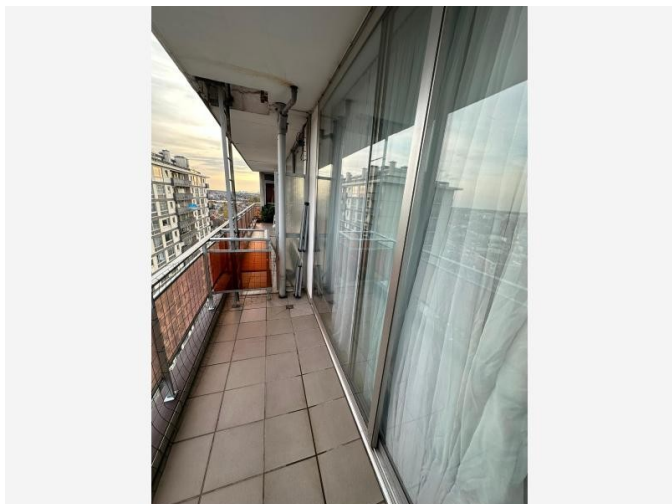
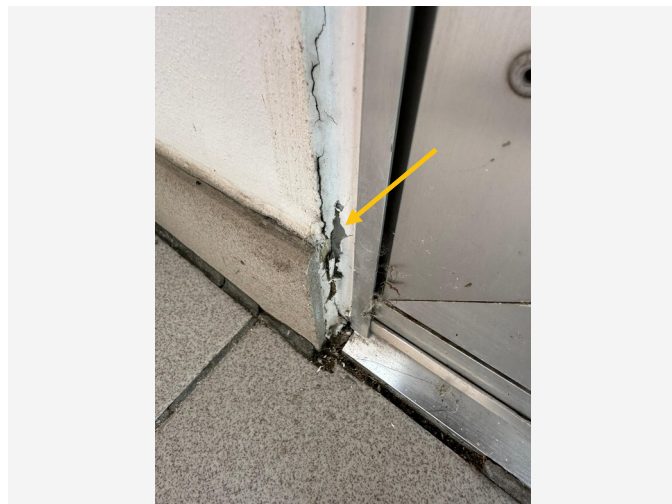
Het asbestmateriaal valt onder de mijlpaal van 2040.

Eindbeoordeling materiaalrisico	Verhoogd materiaalrisico en/of verhoogde kans op vezelvrijgave
---------------------------------	--

Gebondenheid	Categorie 1: hechtgebonden in oorsprong
Asbestsoort (vezeltype)	Alleen chrysotiel
Asbestconcentratie	Laag (< 50%)
Afschermingsgraad van het gehele materiaal	Geheel of deels vrij aan de buitenlucht
Toestand van het materiaal	Matig beschadigd, matig verweerd

#	Type	Referentie	Resultaat
1.1	Puntmonster	3	Chrysotiel

Beschrijving	mastiek tussen raamprofiel-muur buiten
Omgeving	Buiten
Primaire drager	Wandopening verticaal (raam, deur, ...)
Asbestmateriaal	In-situ afwerkingslagen - Pasta, stopverf, voegsel, stopsel, vulsel, mastiek, katten, ...
Bindmiddel van asbestmateriaal	Kitten, mastiek, pasta
Gebondenheid op basis van bindmiddel	Hecht
Hoeveelheid (gewicht - aantal)	<ul style="list-style-type: none">• 3,00 kg - 1 stuk
Totaal gewicht	3,00 kg
Eenvoudig bereikbaar	Ja
Bevestigingswijze	<ul style="list-style-type: none">• Verlijmd, ingegoten, versmeerd
Identificatiemethode	Een monstername door de asbestdeskundige met laboanalyse door een asbestlabo.
Destructieve handeling voor identificatie	Nee
Opmerking	gewicht is indicatief (de opgegeven hoeveelheden mogen niet gebruikt worden als maatstaf van heffing). bevat 0,1% - 2% chrysotiel

Verwijderen

- Zorg voor een veilig beheer. Vermijd het beschadigen van het asbestmateriaal. Controleer de toestand jaarlijks op wijzigingen.

- Eenvoudige handelingen: mag via doe-het-zelf of door werknemer(s) met opleidingsattest eenvoudige handelingen
De asbesthoudende mastiek kan alleen verwijderd worden als de ramen in zijn geheel worden vervangen. Licht goed op voorhand het bedrijf in dat de ramen zal verwijderen en breng het op de hoogte van de asbesthoudende mastiek, zodat zij de nodige veiligheidsmaatregelen kunnen treffen om de asbesthoudende mastiek op een veilige manier te verwijderen.

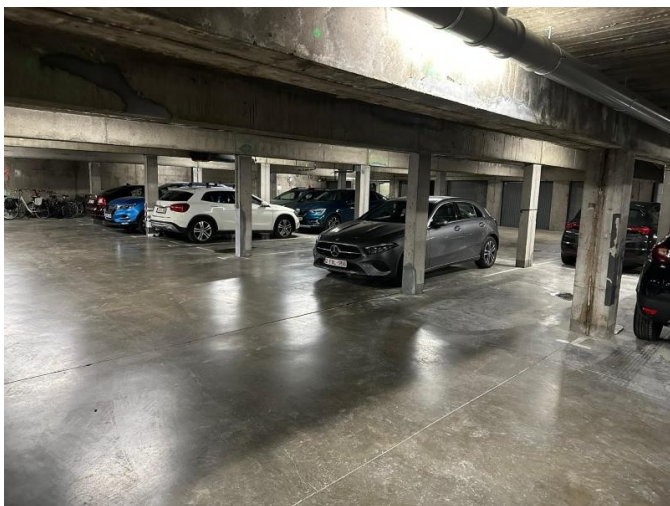
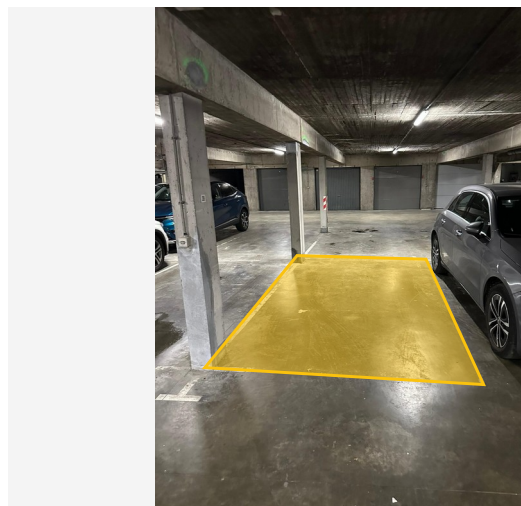
Informatie over een niet-asbestverdacht materiaal

Basis voor advies	De asbestdeskundige beoordeelt het materiaal als niet-asbestverdacht.
--------------------------	---

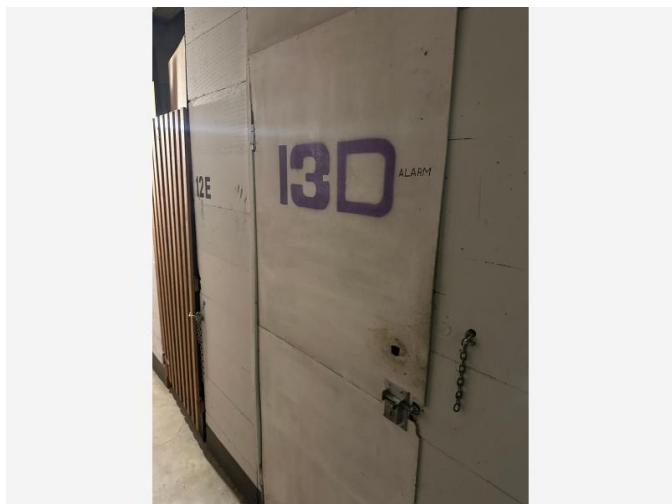
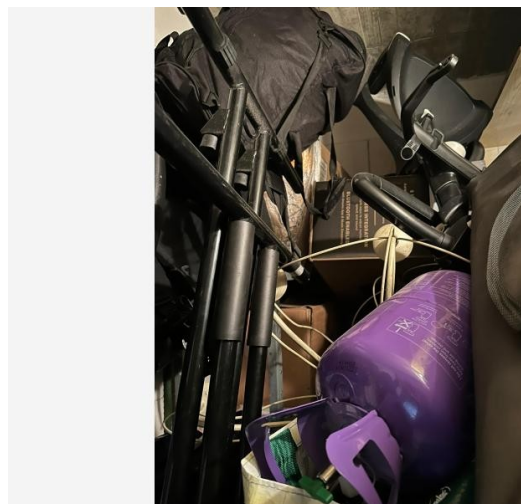
Informatie over een niet-asbestverdacht materiaal

kelderberging 13D, opgebouwd uit snelbouwstenen en beton.

Basis voor advies	De asbestdeskundige beoordeelt het materiaal als niet-asbestverdacht.
-------------------	---

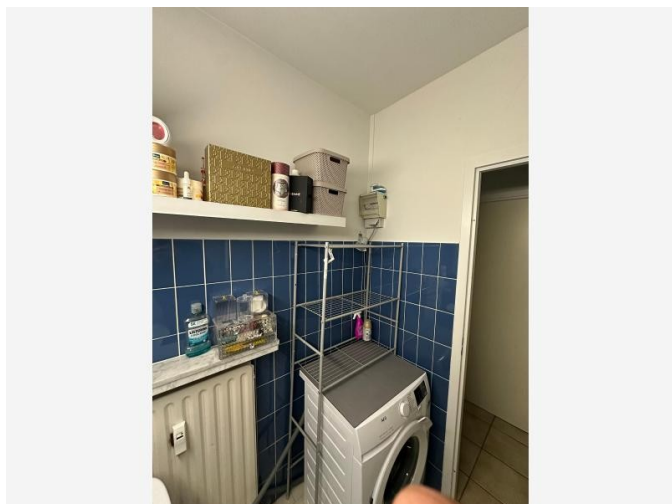
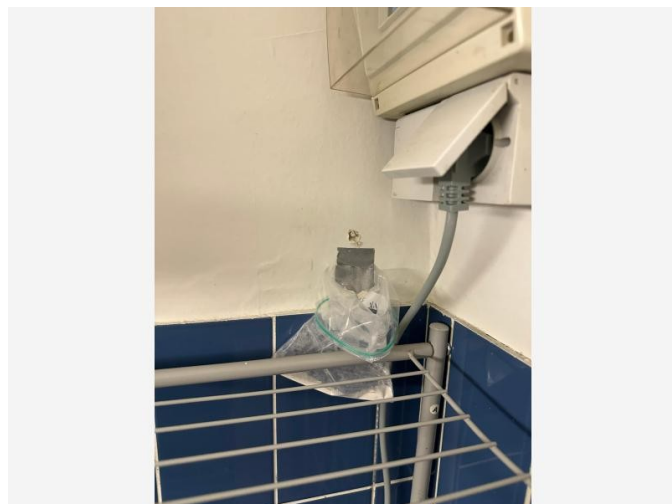
Geen asbest

#	Type	Referentie	Resultaat
6.1	Mengmonster	1	Geen asbest

Beschrijving	pleisterwerk wanden
Omgeving	Binnen
Primaire drager	Binnenwand
Bindmiddel van materiaal	Gips - kalk
Gebondenheid op basis van bindmiddel	Niet-hechtgebonden
Hoeveelheid (oppervlakte - dikte - aantal)	• 190,00 m ² - 1,00 cm - 1 stuk
Totaal volume	1,90 m ³
Identificatiemethode	Een monstername door de asbestdeskundige met laboanalyse door een asbestlabo.
Destructieve handeling voor identificatie	Nee
Opmerking	Oppervlakte en dikte zijn indicatief. (de opgegeven hoeveelheden mogen niet gebruikt worden als maatstaf van heffing).

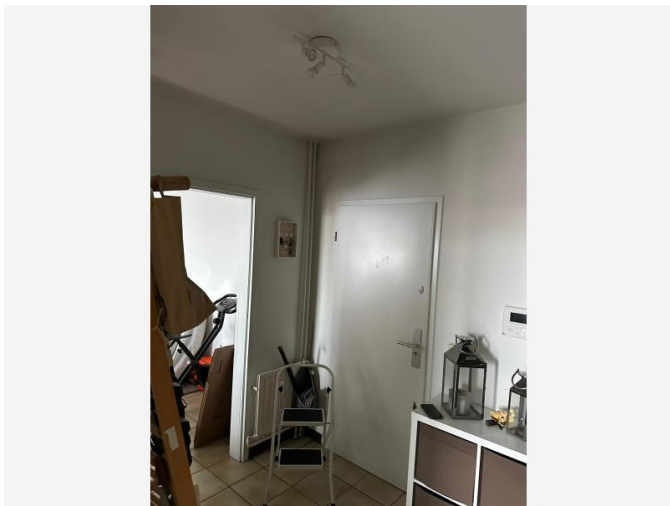
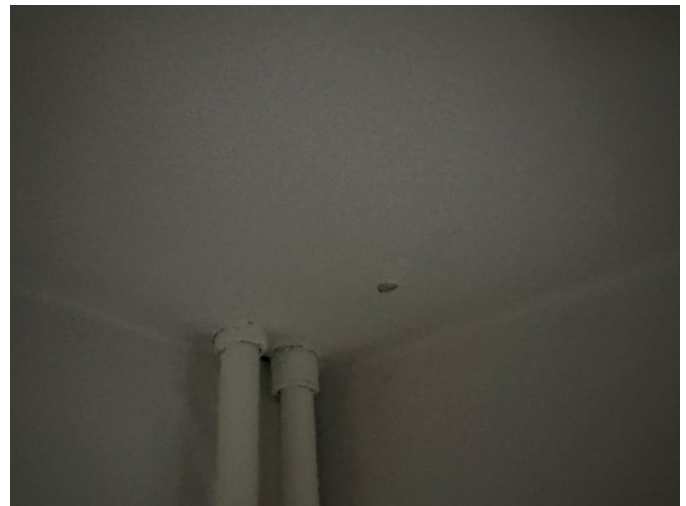
Fiche 7: pleisterwerk plafond

Geen asbest

#	Type	Referentie	Resultaat
7.1	Mengmonster	2	Geen asbest

Beschrijving	pleisterwerk plafond
Omgeving	Binnen
Primaire drager	Plafond
Bindmiddel van materiaal	Gips - kalk
Gebondenheid op basis van bindmiddel	Niet-hechtgebonden
Hoeveelheid (oppervlakte - dikte - aantal)	• 92,00 m ² - 1,00 cm - 1 stuk
Totaal volume	0,92 m ³
Identificatiemethode	Een monstername door de asbestdeskundige met laboanalyse door een asbestlabo.
Destructieve handeling voor identificatie	Nee
Opmerking	oppervlakte en dikte zijn indicatief. (de opgegeven hoeveelheden mogen niet gebruikt worden als maatstaf van heffing).
