# Asbestinventarisatetest

Mechelsesteenweg 189/V3, 2018 Antwerpen

Attestnummer : 20260512-000341.000

## Zone 1: appartement v3

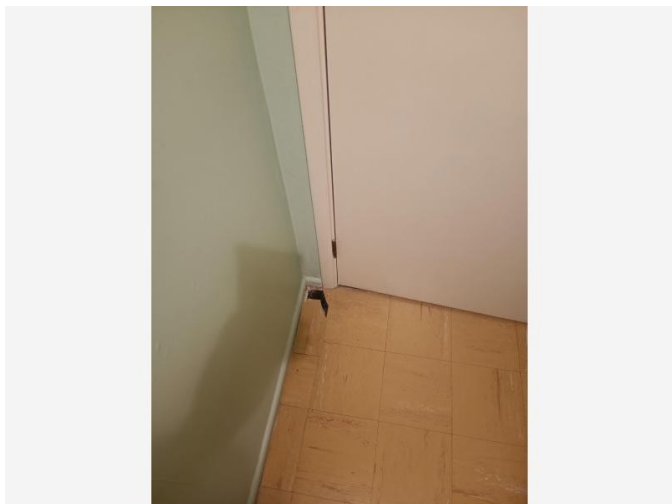
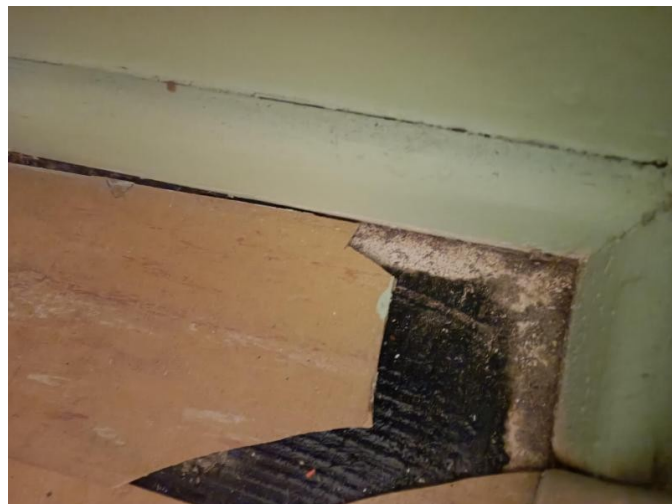
Eindbeoordeling materiaalrisico	Zeer laag materiaalrisico en/of zeer lage kans op vezelvrijgave
Opmerking	afgeschermd door TEGEL

Gebondenheid	Categorie 1: hechtgebonden in oorsprong
Asbestsoort (vezeltype)	Alleen chrysotiel aanwezig
Asbestconcentratie	Laag (< 50%)
Afschermingsgraad van het gehele materiaal	Niet-stootvaste afscherming
Toestand van het materiaal	Onbeschadigd, niet verweerd

#	Type	Referentie	Resultaat
1.1	Kleefmonster	lijm	Chrysotiel

Beschrijving	Zwarte lijm
Omgeving	Binnen
Primaire drager	Vloer
Asbestmateriaal	In-situ afwerkingslagen - Lijmlaag
Bindmiddel van asbestmateriaal	Lijm
Gebondenheid op basis van bindmiddel	Hecht
Hoeveelheid (oppervlakte - dikte - aantal)	<ul style="list-style-type: none"><li>• 15,00 m<sup>2</sup> - 0,10 mm - 2 stuks</li></ul>
Totaal volume	0,003 m <sup>3</sup>
Eenvoudig bereikbaar	Nee <ul style="list-style-type: none"><li>• Het asbestmateriaal is bedekt (uitgezonderd laag verf, coating, behang, kunststof, textiel) en het wegnemen van het bedekkende materiaal kan niet zonder het bedekkende materiaal te beschadigen.</li></ul>
Bevestigingswijze	<ul style="list-style-type: none"><li>• Verlijmd, ingegoten, versmeerd</li></ul>
Identificatiemethode	Een monstername door de asbestdeskundige met laboanalyse door een asbestlabo.
Destructieve handeling voor identificatie	Nee
Opmerking	De vermelde oppervlaktes en volumes betreffen een beredeneerde schatting. Er worden geen rechten verleend aan deze oppervlaktes/volumes. De dikte is een schatting die voorkomt uit de monsterplaatsen en is daarom niet altijd representatief

Het asbestmateriaal valt onder de mijlpaal van 2040.

- Zorg voor een veilig beheer en verwijder dit asbestmateriaal wanneer het bij werken eenvoudig bereikbaar wordt. Controleer de toestand jaarlijks op wijzigingen.

- Hermetische zone (erkend asbestverwijderaar)  
Toepassing mag niet door doe-het-zelf verwijderd worden!

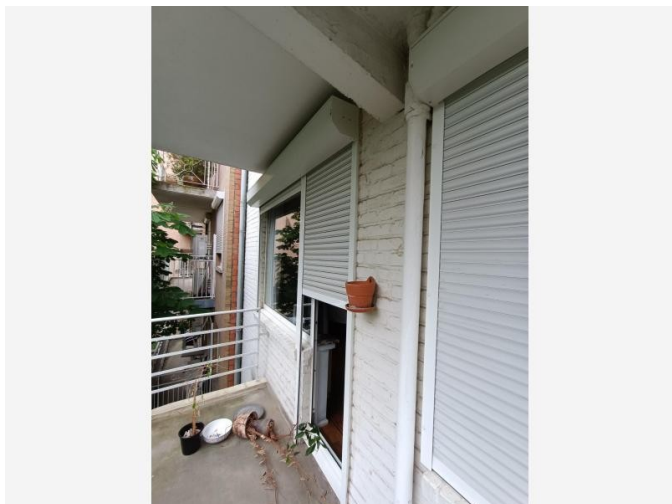
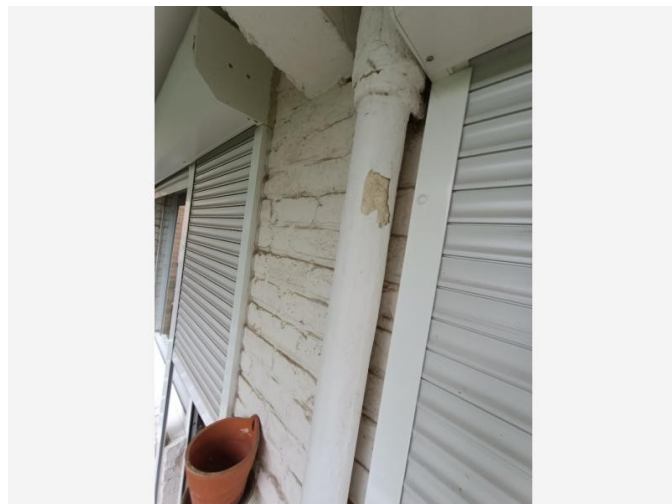
Eindbeoordeling materiaalrisico	Laag materiaalrisico en/of verlaagde kans op vezelvrijgave
---------------------------------	--

Gebondenheid	Categorie 1: hechtgebonden in oorsprong
Asbestsoort (vezeltype)	Crocidoliet aanwezig
Asbestconcentratie	Laag (< 50%)
Afschermingsgraad van het gehele materiaal	Geheel of deels vrij aan de buitenlucht, maar geen contact met binnenlucht
Toestand van het materiaal	Onbeschadigd, niet verweerd

<b>Beschrijving</b>	AC afvoer/regen buis (visueel vastgesteld)
<b>Omgeving</b>	Buiten
<b>Primaire drager</b>	Sanitaire infrastructuur en uitrusting (toe- en afvoer)
<b>Asbestmateriaal</b>	Buis, koker, leiding, pijp, doorvoer
<b>Bindmiddel van asbestmateriaal</b>	Cement
<b>Gebondenheid op basis van bindmiddel</b>	Hecht
<b>Hoeveelheid (lengte - omtrek - dikte - aantal)</b>	<ul style="list-style-type: none"><li>• 3,00 m - 15,00 cm - 0,30 cm - 2 stuks</li></ul>
<b>Totaal volume</b>	0,003 m <sup>3</sup>
<b>Eenvoudig bereikbaar</b>	Ja
<b>Bevestigingswijze</b>	<ul style="list-style-type: none"><li>• Verlijmd, ingegoten, versmeerd</li></ul>
<b>Identificatiemethode</b>	<p>De asbestdeskundige beoordeelt het materiaal als asbestverdacht en dus asbesthoudend, en dit zonder monstername.</p> <p>Motivatie: De materialen behoren niet toe aan de eigenaar voor wie de asbestdeskundige de asbestinventaris uitvoert.</p>

Het asbestmateriaal valt onder de mijlpaal van 2040.

- Zorg voor een veilig beheer. Vermijd het beschadigen van het asbestmateriaal. Controleer de toestand jaarlijks op wijzigingen.
- Voer bijkomende staalname(s) uit.

- Eenvoudige handelingen: mag via doe-het-zelf of door werknemer(s) met opleidingsattest eenvoudige handelingen  
EH via doe-het zelf.

De buis kan voorzichtig rondom losgebeiteld worden (zonder deze te breken) , extra bevochtigen om stof te voorkomen Standaard dragen van de nodige wegwerp beschermingsmiddelen FFP 3 masker , handschoenen en tyvec CAT III type 5-6 , afwasbaar schoeisel

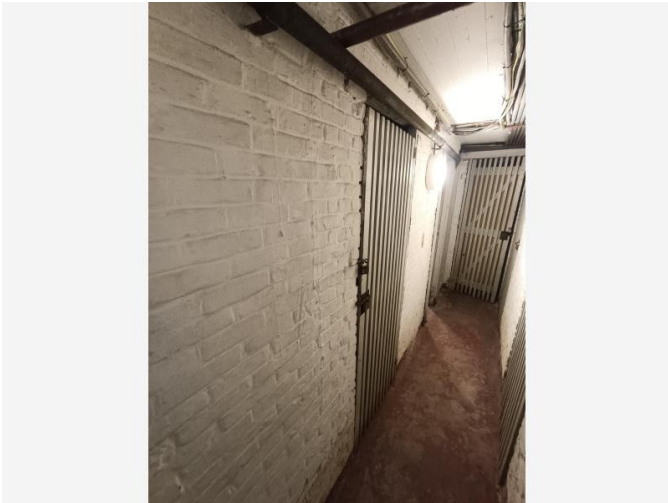
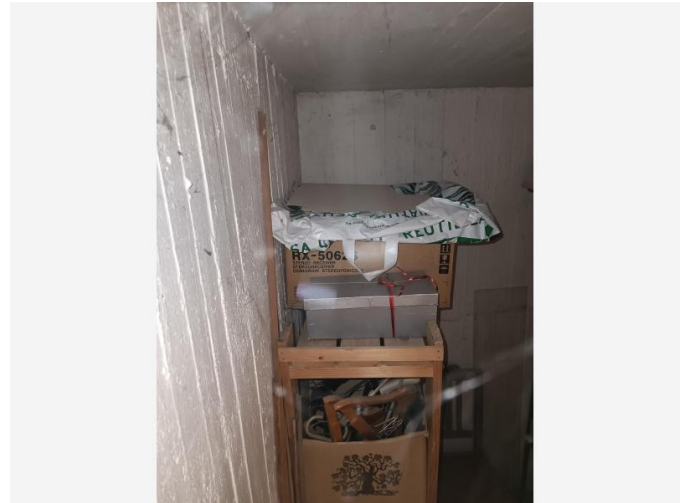
kelderberging is niet asbestverdacht

Basis voor advies	De asbestdeskundige beoordeelt het materiaal als niet-asbestverdacht.
-------------------	---

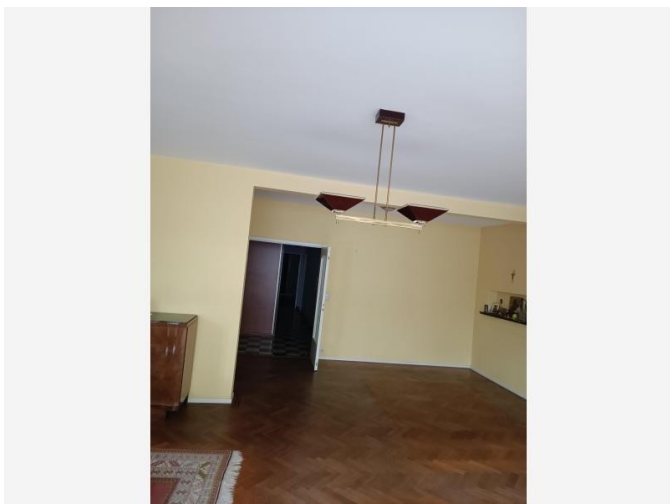
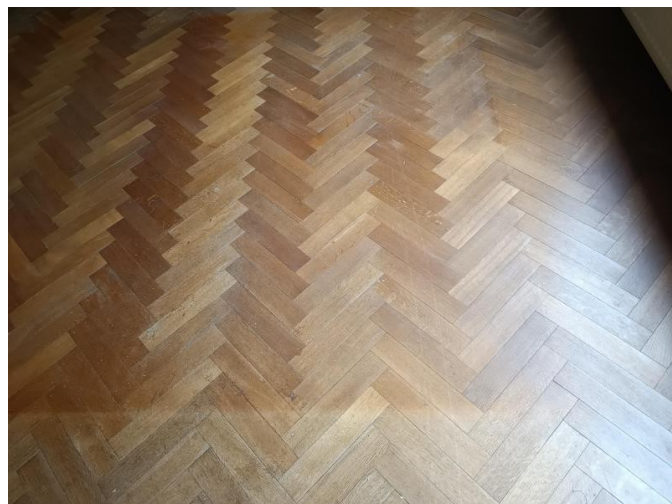
In het verleden werd vaak asbesthoudende zwarte lijm gebruikt voor het vastlijmen van parkettegels/vloer .

Er waren geen losliggende planken of beschadigingen.

Bij renovatie extra controle uit te voeren.

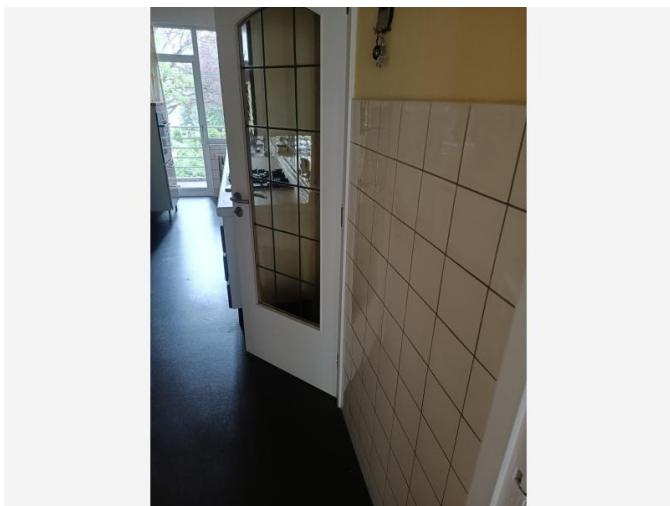
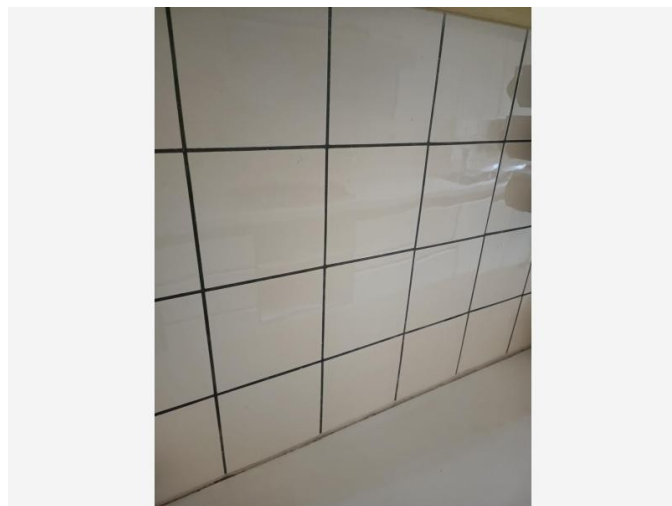
In het inspectieprotocol is een monsternamen van tegellijm verplicht om dit te identificeren als niet-asbesthoudend. Er waren geen facturen ter beschikking die bevestigen dat de tegels na 2001 waren geplaatst. Er waren geen bestaande beschadigingen aan de wandtegels om de lijm voldoende te kunnen inspecteren. Om dit af te toetsen is het aangewezen om bij eventuele renovatiewerken aan de tegels verder onderzoek/staalname te laten uitvoeren ter controle.

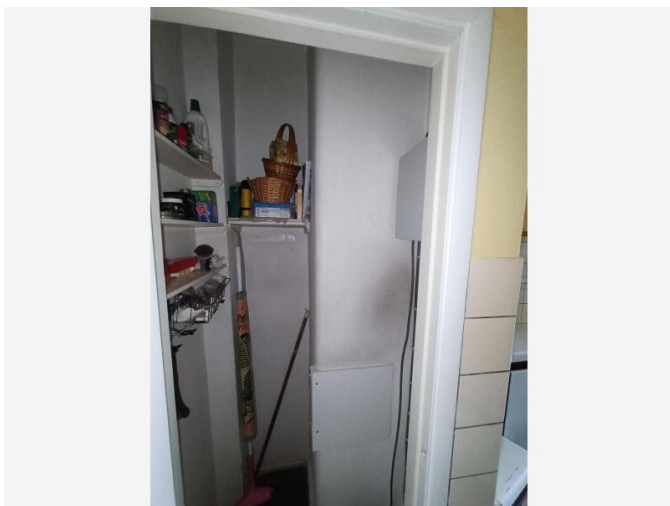
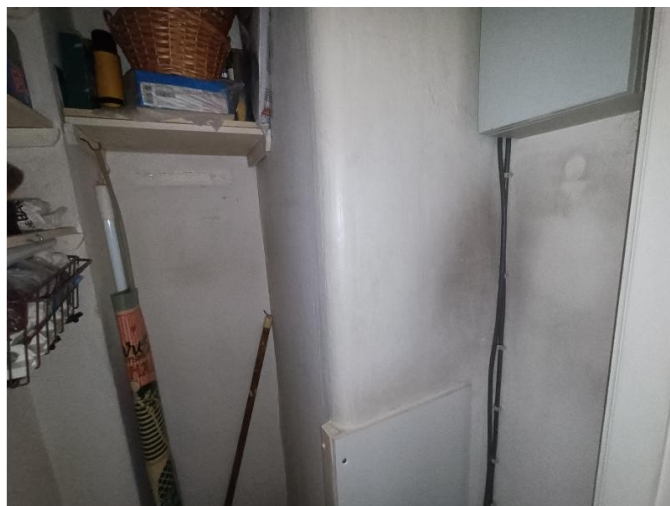
Het is niet uitgesloten dat er nog verdacht materiaal aanwezig is in /rond de schacht ,( bij werken extra controle aangewezen.)

(vuilnis schacht niet meer in gebruik)

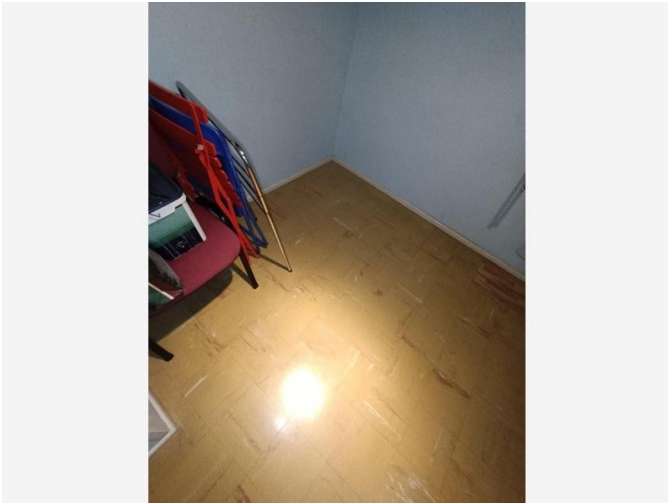
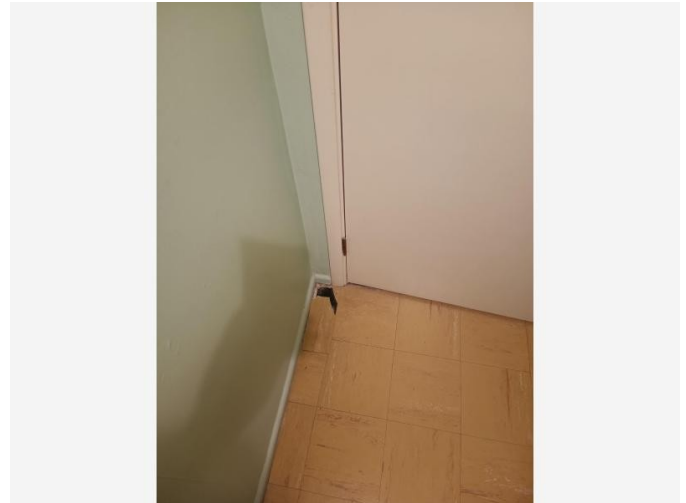
## Fiche 7: Vinyl tegels (colovinyl)

Geen asbest

#	Type	Referentie	Resultaat
7.1	Puntmonster	vinyl tegel	Geen asbest

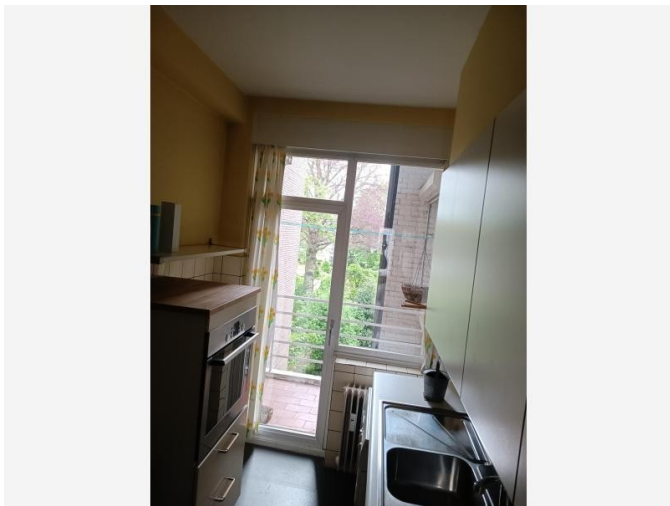
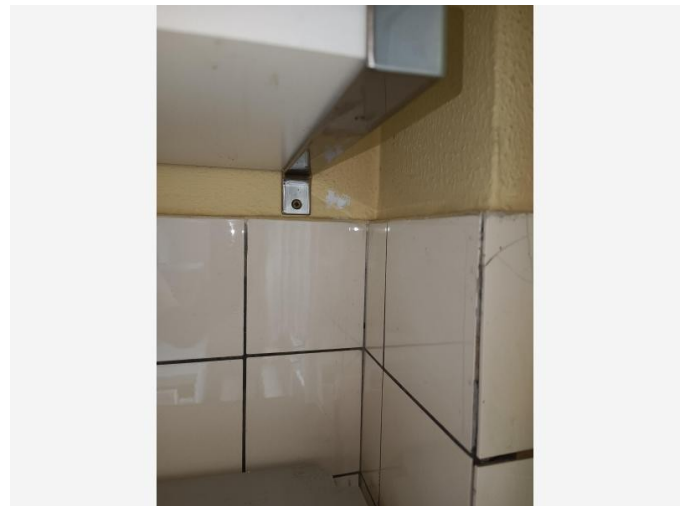
Geen asbest

#	Type	Referentie	Resultaat
8.1	Mengmonster	muur	Geen asbest

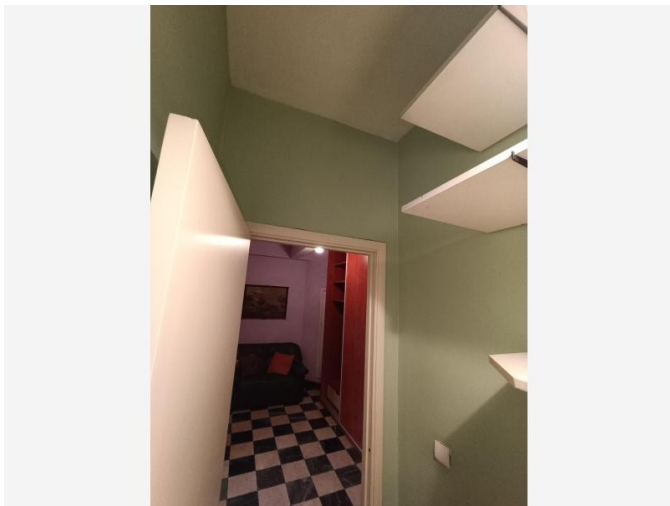
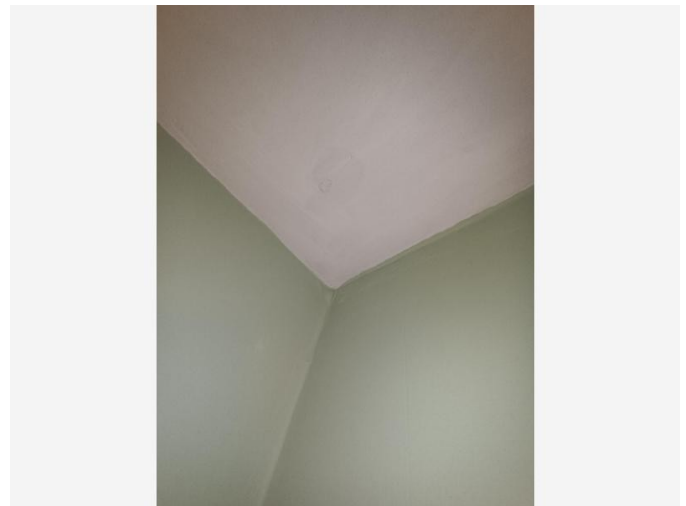
## Fiche 9: Plafondpleister

Geen asbest

#	Type	Referentie	Resultaat
9.1	Mengmonster	plafond	Geen asbest

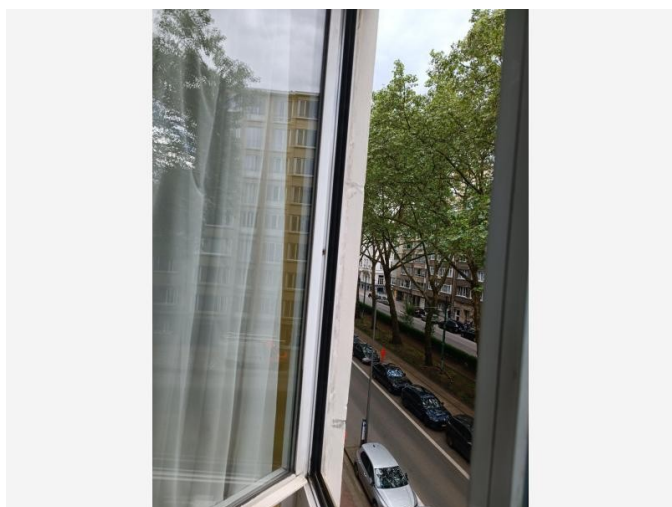
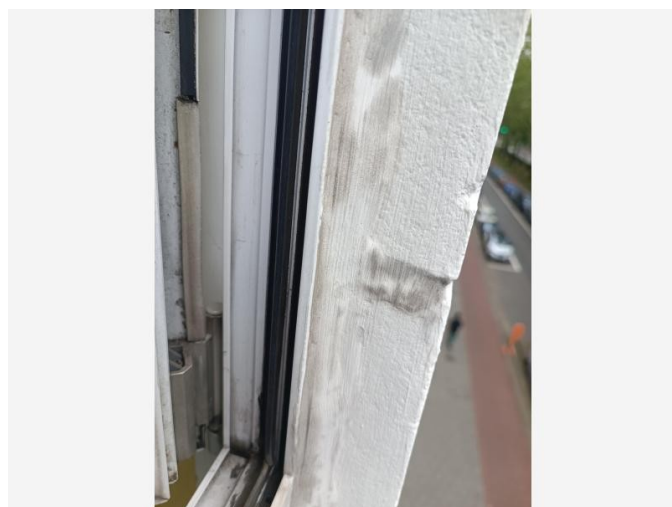
### Fiche 10: Kit niet verdacht (visueel vastgesteld)

Beschrijving	Notitie	Terug te vinden op plannen
Fiche 10: Kit niet verdacht (visueel vastgesteld)	De gebruikte siliconen kit is niet asbestverdacht	Plan 1.3: plan appartement

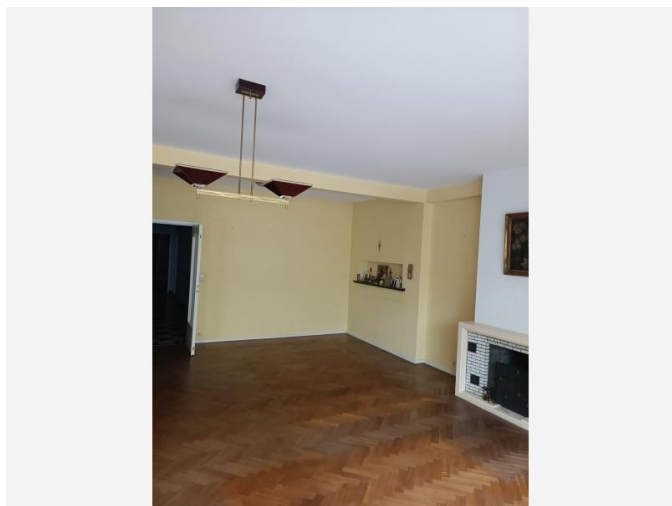
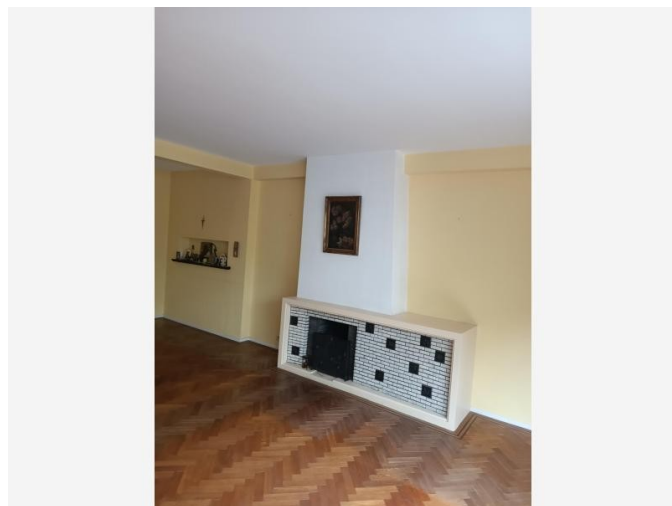
## Fiche 11: schouw/rookkanaal

Beschrijving	Notitie	Terug te vinden op plannen
Fiche 11: schouw/rookkanaal	Het is niet uitgesloten dat er nog verdacht materiaal aanwezig is in de schouw ,( bij werken extra controle aangewezen.)	Plan 1.1: plan appartement
Fiche 12: Leiding isolatie	-	-
