# Asbestinventarisatattest

Sint-Janstraat 27, 2140 Antwerpen

Attestnummer : 20260802-000075.001

Uitgegeven op : 15.08.2026

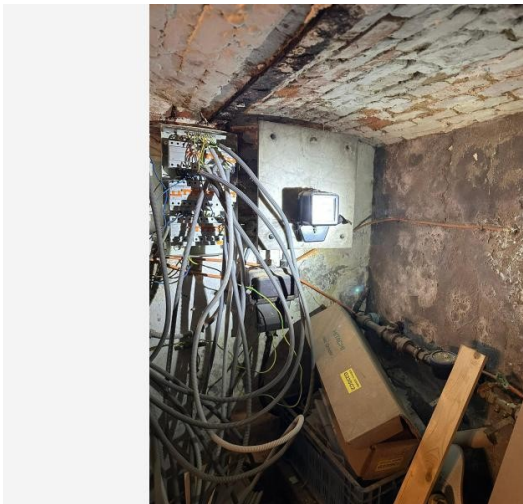
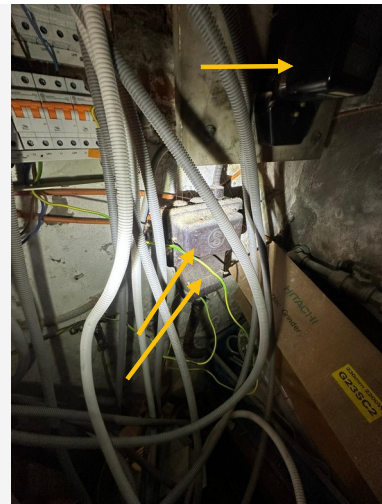
Het asbestmateriaal valt onder de mijlpaal van 2040.

| Eindbeoordeling materiaalrisico | Verhoogd materiaalrisico en/of verhoogde kans op vezelvrijgave |

| Asbestsoort (vezeltype) | Crocidoliet aanwezig |
| Toestand van het materiaal | Licht beschadigd, licht verweerd. Intacte calciumsilicaatplaat of materiaal met categorie 3-gebondenheid |

| Asbestmateriaal | Plaat, paneel, tablet - Type Bakeliet |
| Identificatiemethode | <p>De asbestdeskundige beoordeelt het materiaal als asbestverdacht en dus asbesthoudend, en dit zonder monstername.</p> <p>Motivatie: De monstername brengt andere schade aan dan schade die inherent is aan de monstername.</p> |

Verwijderen

- Zorg voor een veilig beheer. Vermijd het beschadigen van het asbestmateriaal. Controleer de toestand jaarlijks op wijzigingen.
- Voer bijkomende staalname(s) uit.

- Eenvoudige handelingen: mag via doe-het-zelf of door werknemer(s) met opleidingsattest eenvoudige handelingen  
Het is niet te bepalen uit welk soort materiaal de kast en de elektriciteit nutsmeters zijn. De mogelijkheid bestaat dat dit een asbestvrije variant is. Als uw netwerkbeheerder de nutsmeter vervangt door een digitale meter, gelieve te melden dat de verwijdering dient te gebeuren volgens het asbestverwijderingsprotocol.

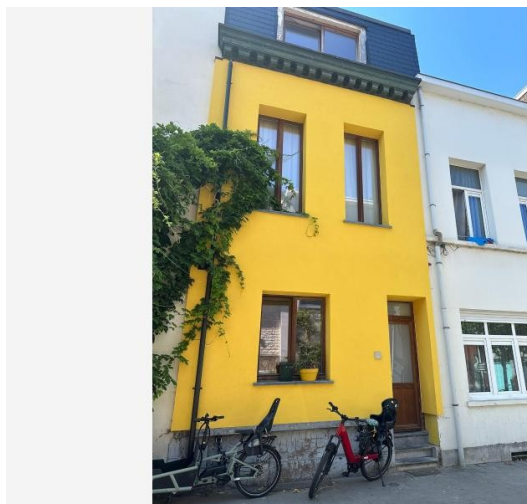
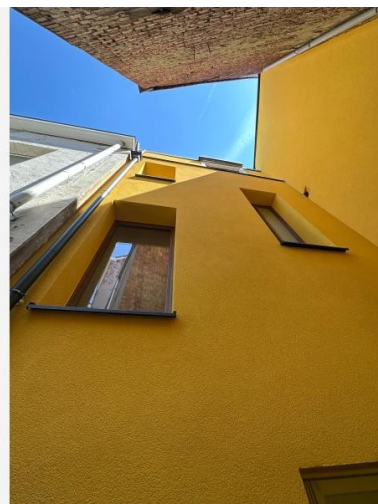
de crepi is nieuw aangebracht aan de voor en achtergevel in januari 2026

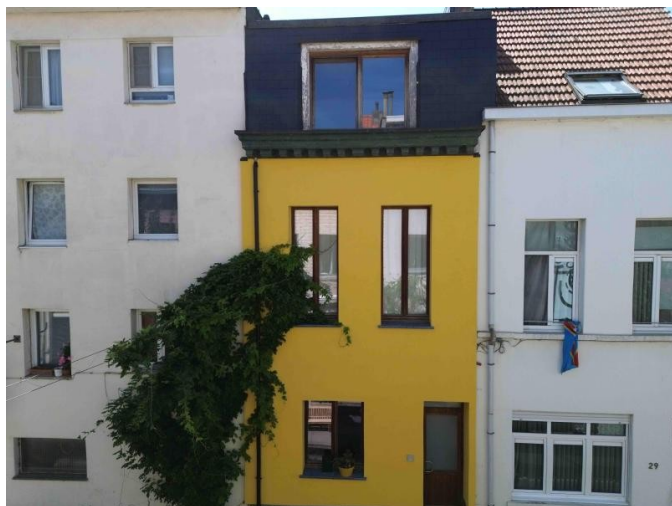
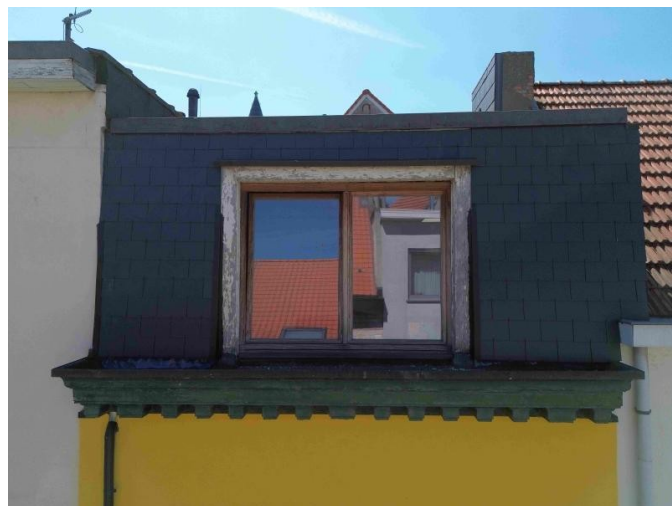
de gevelleien zijn nieuw aangebracht in 2026

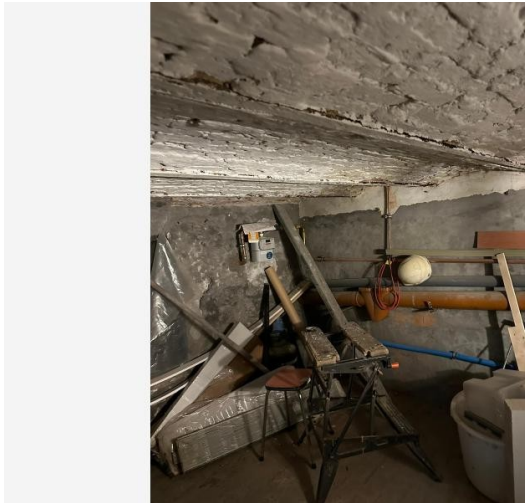
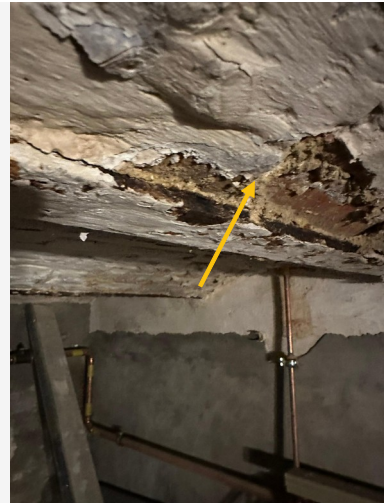
## Fiche 4: pleisterwerk plafond kelder

Geen asbest

| # | Type | Referentie | Resultaat |
|---|---|---|---|
| 4.1 | Puntmonster | 2 | Geen asbest |

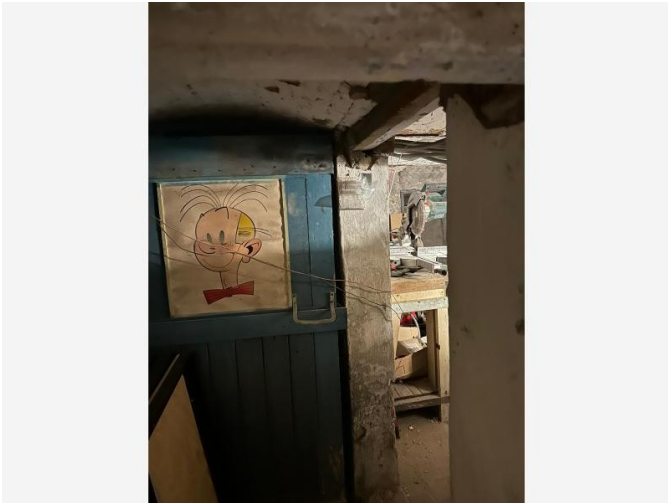
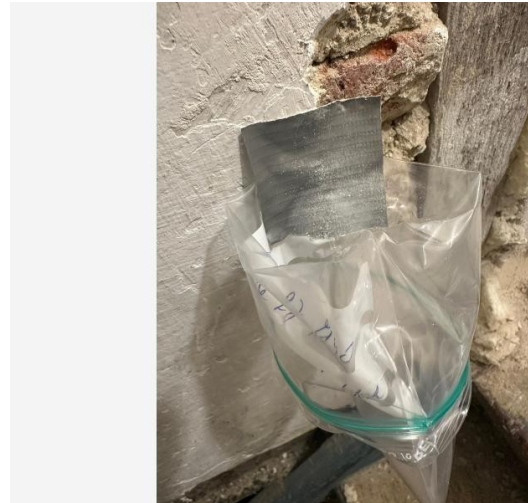
## Fiche 5: bezetting keldermuren

Geen asbest

| # | Type | Referentie | Resultaat |
|---|---|---|---|
| 5.1 | Mengmonster | 1 | Geen asbest |

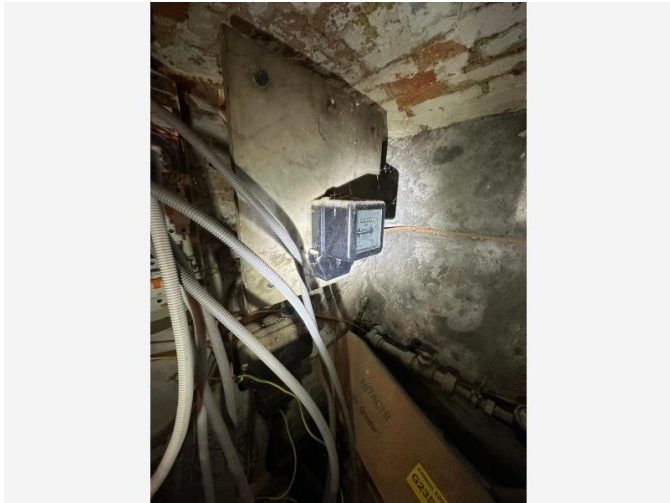
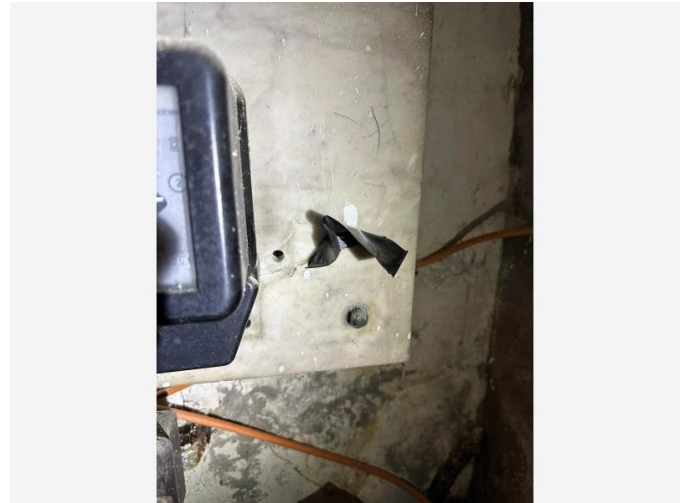
Geen asbest

| # | Type | Referentie | Resultaat |
|---|---|---|---|
| 6.1 | Kleefmonster | 3 | Geen asbest |

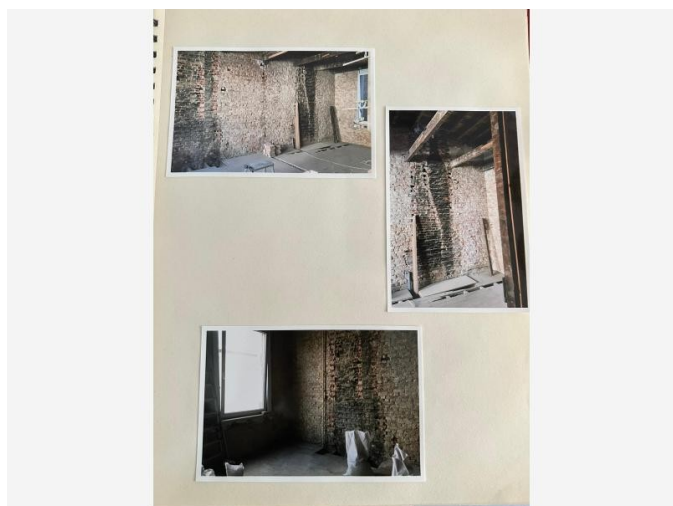
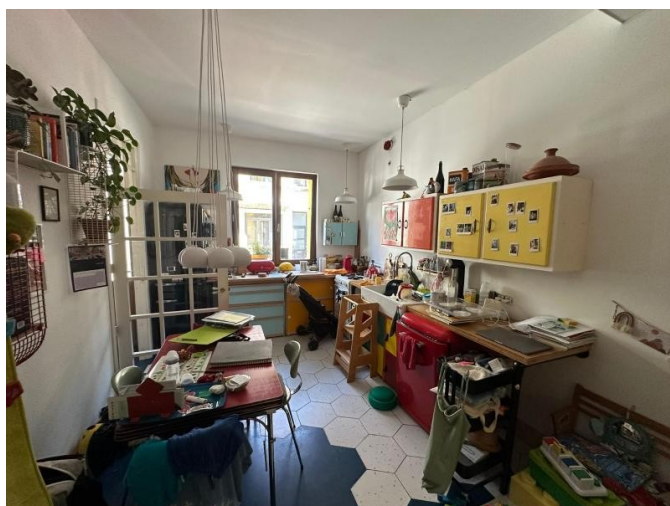
### Fiche 7: pleisterwerk wanden

| Beschrijving | Notitie | Terug te vinden op plannen |
|---|---|---|
| Fiche 7: pleisterwerk wanden | Alle wanden zijn volledig gerenoveerd zijnde de oude pleister is verwijderd en met nieuwe pleister bezet tijdens de renovatie 2024-2025 | Plan 1.2: plan gelijkvloers |

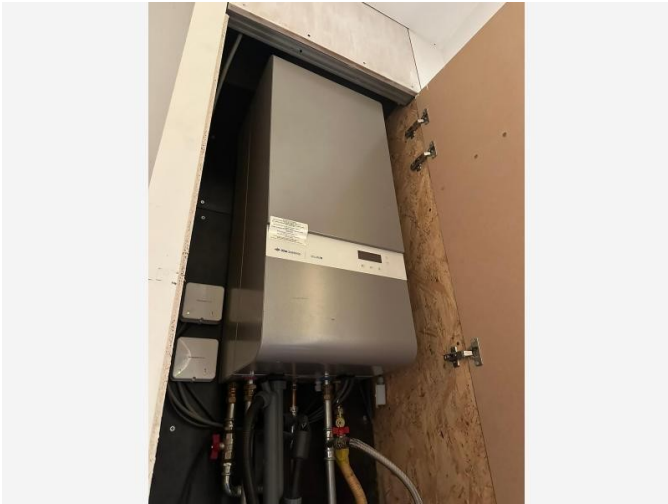
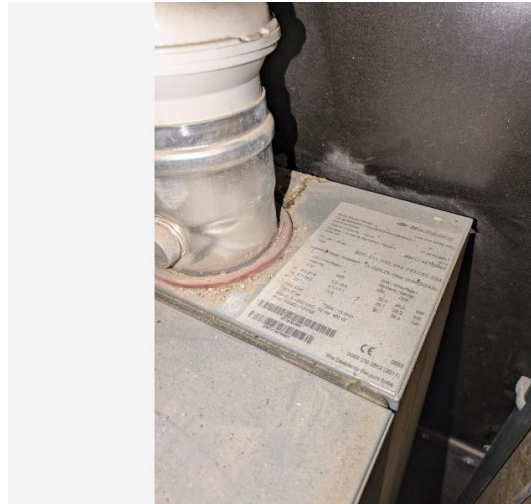
## Fiche 8: verwarmingsketel

| Beschrijving | Notitie | Terug te vinden op plannen |
|---|---|---|
| Fiche 8: verwarmingsketel | Ketel is nieuw geplaatst in 2014 | - |

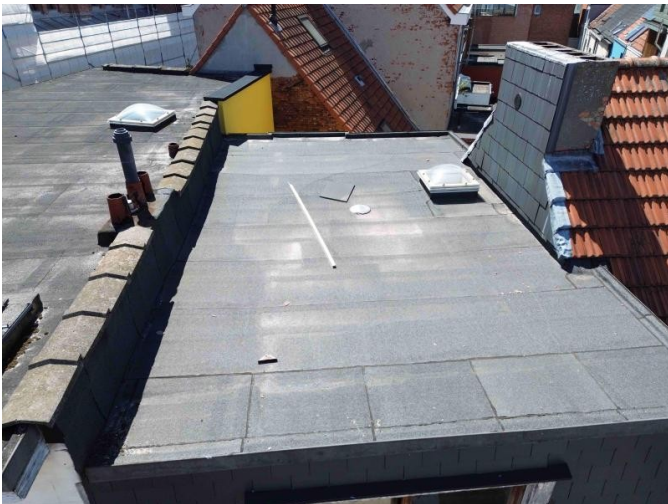
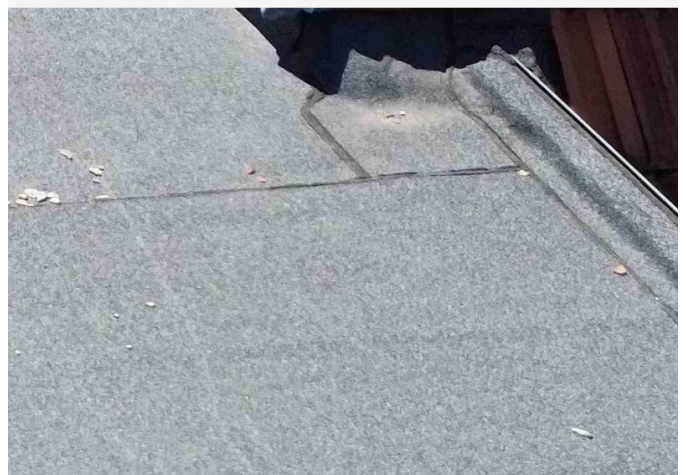
## Fiche 9: dakbedekking

| Beschrijving | Notitie | Terug te vinden op plannen |
|---|---|---|
| Fiche 9: dakbedekking | dakbedekking is nieuw geplaatst in januari 2026 | Plan 1.7: dakoverzicht |

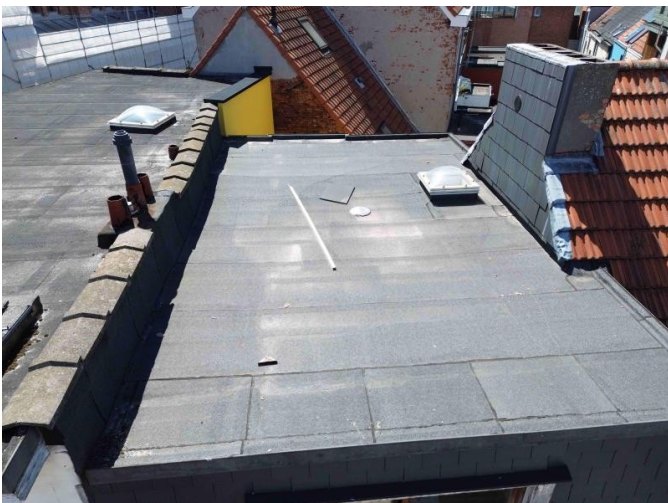
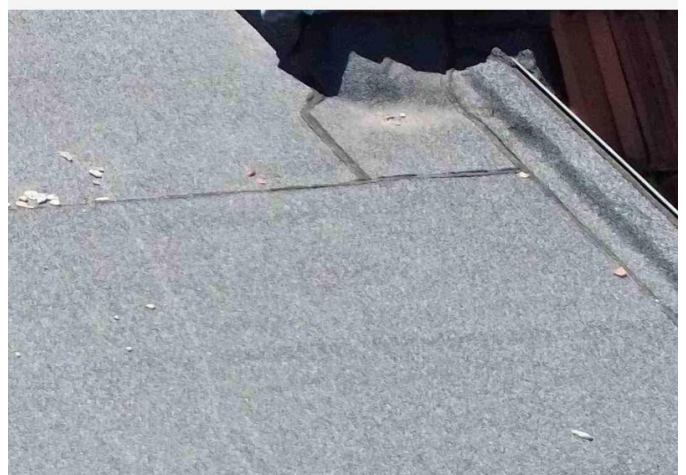
## Fiche 10: onderdak

| Beschrijving | Notitie | Terug te vinden op plannen |
|---|---|---|
| Fiche 10: onderdak | Het onderdak is nieuw geplaatst in januari 2026 | - |

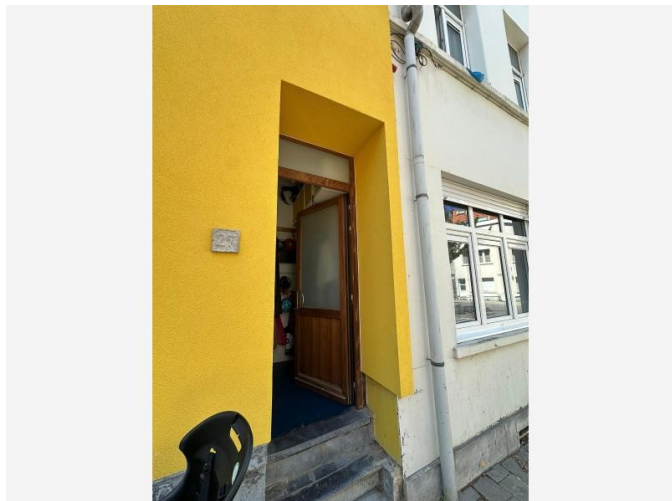
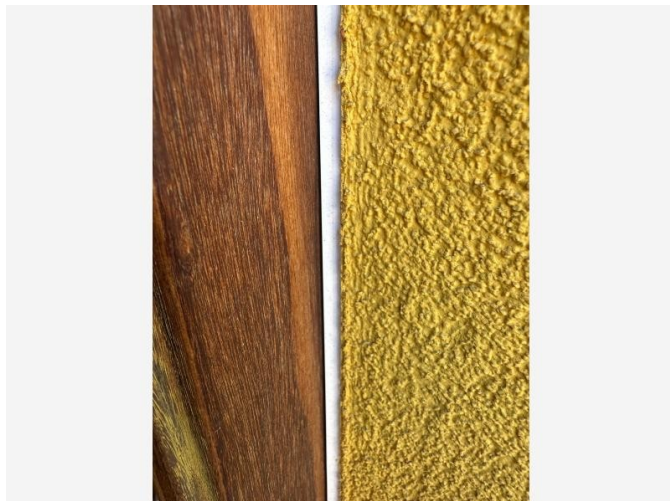
## Fiche 11: mastiek tussen raamprofiel-muur buiten

| Beschrijving | Notitie | Terug te vinden op plannen |
|---|---|---|
| Fiche 11: mastiek tussen raamprofiel-muur buiten | De afdichtingskit zijn van het materiaal siliconen. | - |

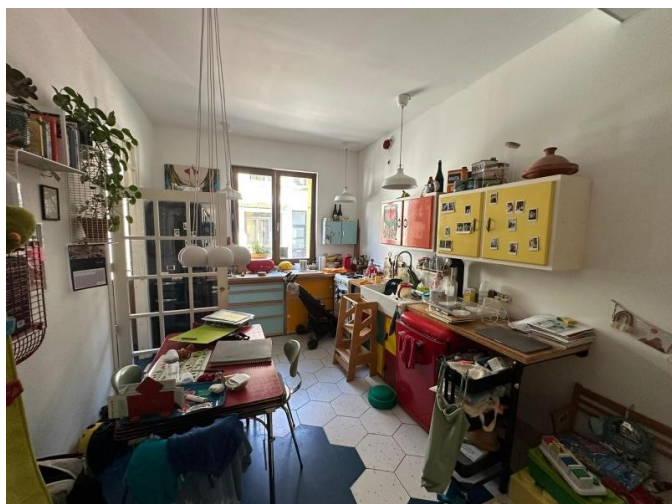
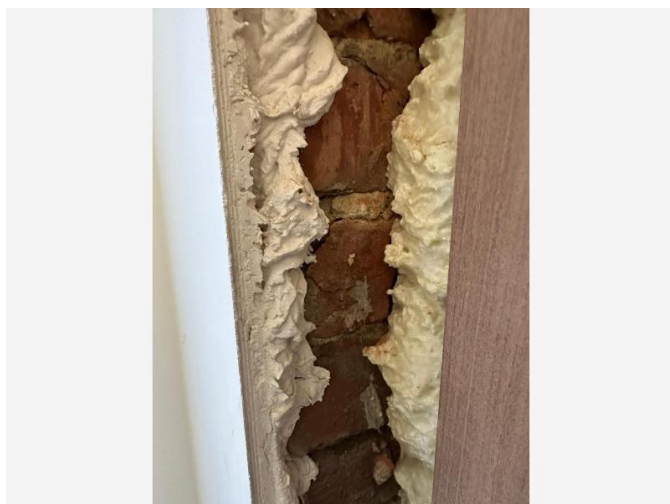
## Fiche 12: volledige totaal renovatie

| Beschrijving | Notitie | Terug te vinden op plannen |
|---|---|---|
| Fiche 12: volledige totaal renovatie | Nieuwe ramen; vloeren; badkamer, keuken, binnenmuren afgekapd en bepleisterd, valse plafonds | - |
