# Asbestinventarisatetest

Kerkstraat 162, 2060 Antwerpen

Attestnummer : 20260623-000462.000

Uitgegeven op : 23.06.2026

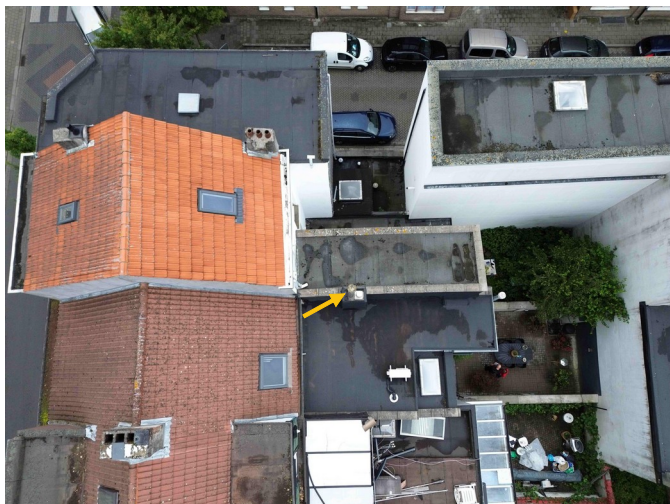
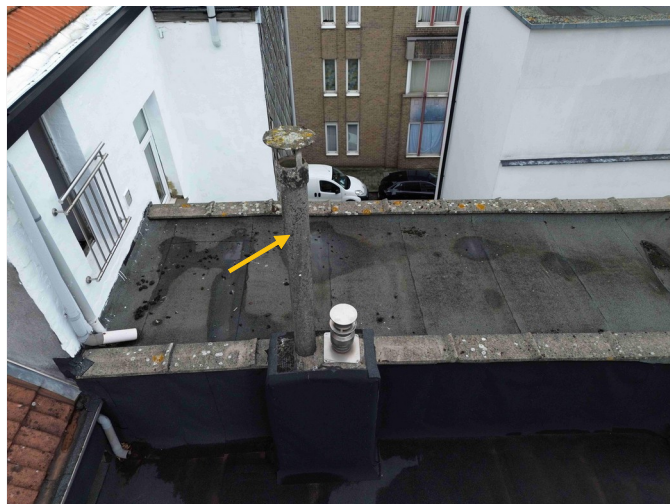
| Beschrijving | Type | Actie |
|---|---|---|
| 1. rookgaskanaal in asbestcement. | Asbestmateriaal | Verwijderen |

Het asbestmateriaal valt onder de mijlpaal van 2034.

| Eindbeoordeling materiaalisico | Laag materiaalisico en/of verlaagde kans op vezelvrijgave |

| Asbestsoort (vezeltype) | Crocidoliet aanwezig |
| Toestand van het materiaal | Licht beschadigd, licht verweerd. Intacte calciumsilicaatplaat of materiaal met categorie 3-gebondenheid |

Verwijderen

- Scherm in afwachting van verwijdering het asbestmateriaal af van luchtstromingen en verstoring: bijvoorbeeld door het te verpakken, te fixeren, af te dekken, signalisatie - afbakening aan te brengen, ...
- Voer bijkomende staalname(s) uit.

- Eenvoudige handelingen: enkel door erkend asbestverwijderaar  
Het verwijderen van asbestcement rookgaskanalen kan gevaarlijk zijn als het niet op de juiste manier wordt gedaan, omdat asbestvezels die vrijkomen bij het breken van het materiaal schadelijk kunnen zijn voor de gezondheid van mensen die in de buurt zijn. Daarom is het belangrijk om voorzichtig te werk te gaan en de juiste veiligheidsmaatregelen te nemen. Het is aan te raden om een erkend asbestverwijderingsbedrijf in te schakelen om het asbestcement rookgaskanaal te verwijderen. Deze bedrijven hebben de juiste apparatuur, training en ervaring om het asbestcement veilig te verwijderen en te verwerken.

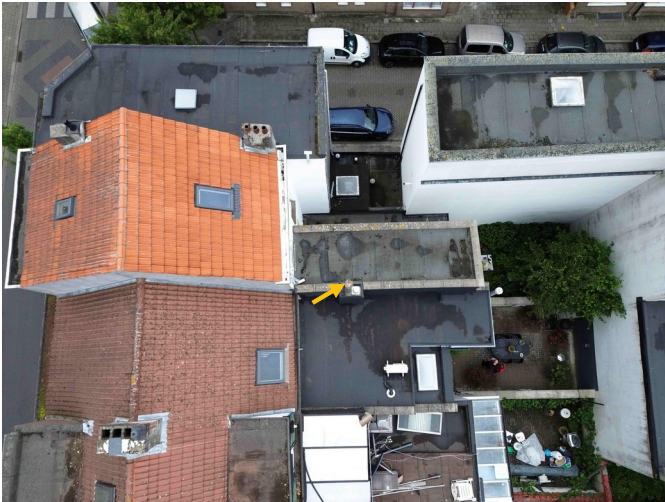
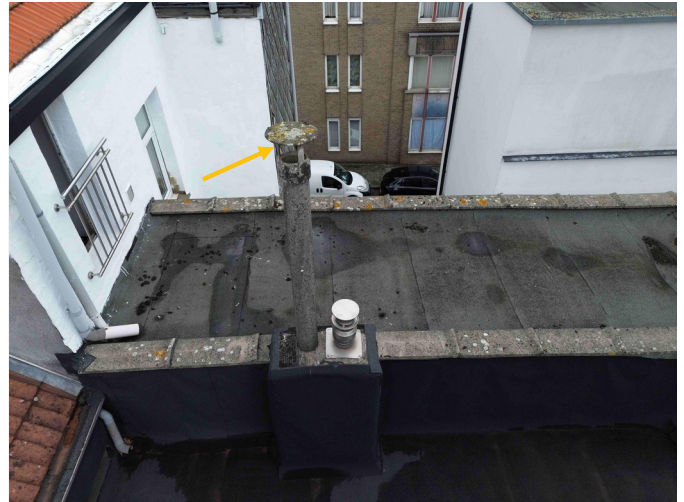
## Fiche 2: schouwwhoed op rookgaskanaal in asbest cement

Het asbestmateriaal valt onder de mijlpaal van 2034.

| Eindbeoordeling materiaalisico | Laag materiaalisico en/of verlaagde kans op vezelvrijgave |

| Asbestsoort (vezeltype) | Crocidoliet aanwezig |
| Toestand van het materiaal | Licht beschadigd, licht verweerd. Intacte calciumsilicaatplaat of materiaal met categorie 3-gebondenheid |

Verwijderen

- Scherm in afwachting van verwijdering het asbestmateriaal af van luchtstromingen en verstoring: bijvoorbeeld door het te verpakken, te fixeren, af te dekken, signalisatie - afbakening aan te brengen, ...
- Voer bijkomende staalname(s) uit.

- Eenvoudige handelingen: enkel door erkend asbestverwijderaar  
Het verwijderen van asbestcement schouwwhoeden kan gevaarlijk zijn als het niet op de juiste manier wordt gedaan, omdat asbestvezels die vrijkomen bij het breken van het materiaal schadelijk kunnen zijn voor de gezondheid van mensen die in de buurt zijn. Daarom is het belangrijk om voorzichtig te werk te gaan en de juiste veiligheidsmaatregelen te nemen. Het is aan te raden om een erkend asbestverwijderingsbedrijf in te schakelen om de asbestcement schouwwhoed te verwijderen. Deze bedrijven hebben de juiste apparatuur, training en ervaring om het asbestcement veilig te verwijderen en te verwerken.

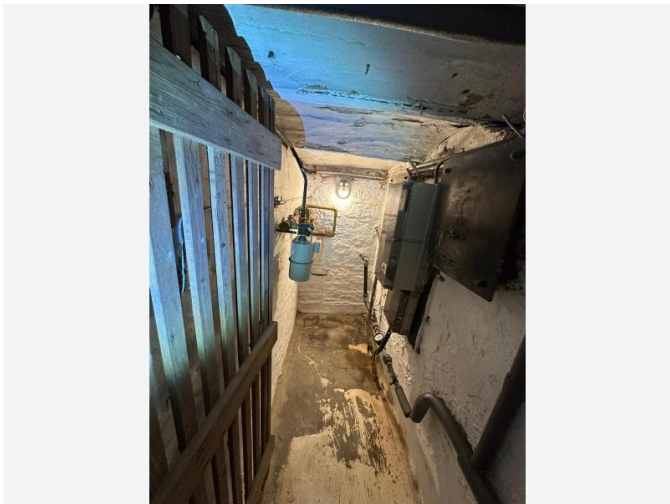
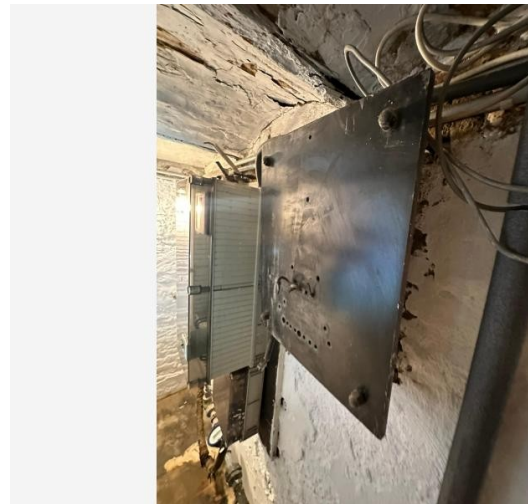
| Beschrijving | Type | Actie |
|---|---|---|
| 3. meterborden | Asbestmateriaal | Verwijderen |

Het asbestmateriaal valt onder de mijlpaal van 2040.

| Eindbeoordeling materiaalrisico | Verhoogd materiaalrisico en/of verhoogde kans op vezelvrijgave |

| Toestand van het materiaal | Licht beschadigd, licht verweerd. Intacte calciumsilicaatplaat of materiaal met categorie 3-gebondenheid |

Verwijderen

- Verwijder dit asbestmateriaal zo snel mogelijk. Volg de toestand goed op.
- Voer bijkomende staalname(s) uit.

- Eenvoudige handelingen: mag via doe-het-zelf of door werknemer(s) met opleidingsattest eenvoudige handelingen  
Het is moeilijk te bepalen of wandborden in de kelder ook effectief asbesthoudend zijn (het kan ook gaan om de asbestvrije variant). U mag de bakeliettoepassing zelf verwijderen mits gebruik van de juiste persoonlijke beschermingsmiddelen (handschoenen, FFP3 masker,...) .

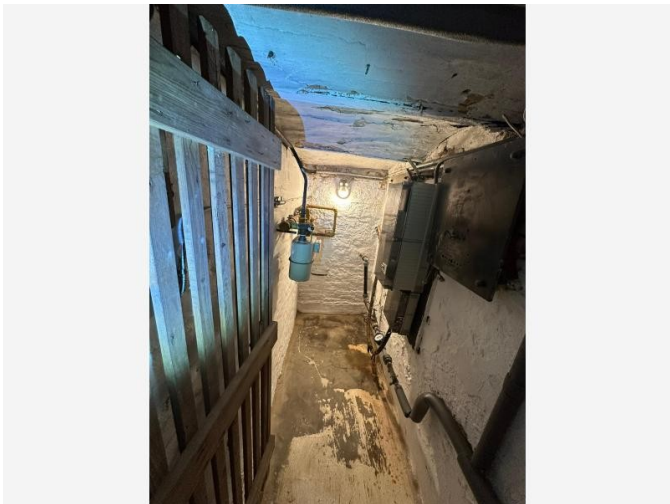
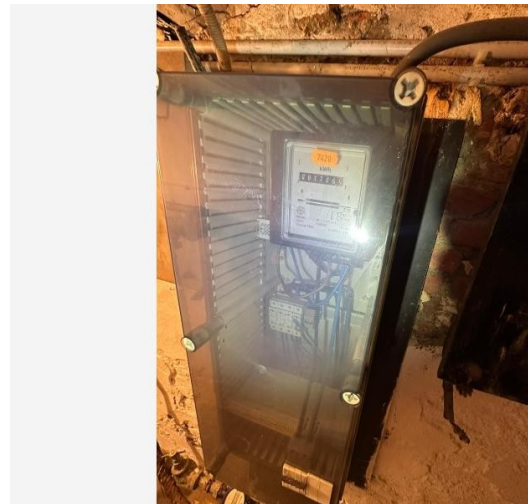
| Beschrijving | Type | Actie |
|---|---|---|
| 4. bakeliet nutsmeter | Asbestmateriaal | Zorgvuldig beheren |

Het asbestmateriaal valt onder de mijlpaal van 2040.

| Eindbeoordeling materiaalrisico | Zeer laag materiaalrisico en/of zeer lage kans op vezelvrijgave |

| Toestand van het materiaal | Onbeschadigd, niet verweerd |

Zorgvuldig beheren

- Verwijder dit asbestmateriaal zo snel mogelijk. Volg de toestand goed op.
- Voer bijkomende staalname(s) uit.

- Eenvoudige handelingen: mag via doe-het-zelf of door werknemer(s) met opleidingsattest eenvoudige handelingen  
Het is niet te bepalen uit welk soort materiaal de kast en de elektriciteit nutsmeter is. De mogelijkheid bestaat dat dit een asbestvrije variant is. Als uw netwerkbeheerder de nutsmeter vervangt door een digitale meter, gelieve te melden dat de verwijdering dient te gebeuren volgens het asbestverwijderingsprotocol.

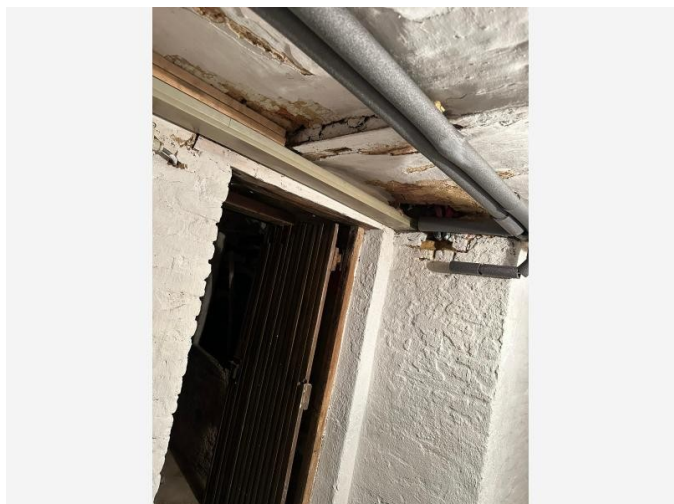
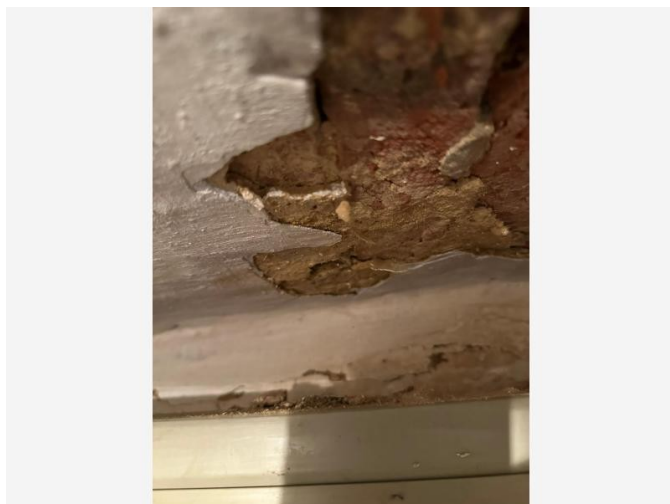
## Fiche 7: pleisterwerk plafond kelder

Geen asbest

| # | Type | Referentie | Resultaat |
|---|---|---|---|
| 7.1 | Puntmonster | 2 | Geen asbest |

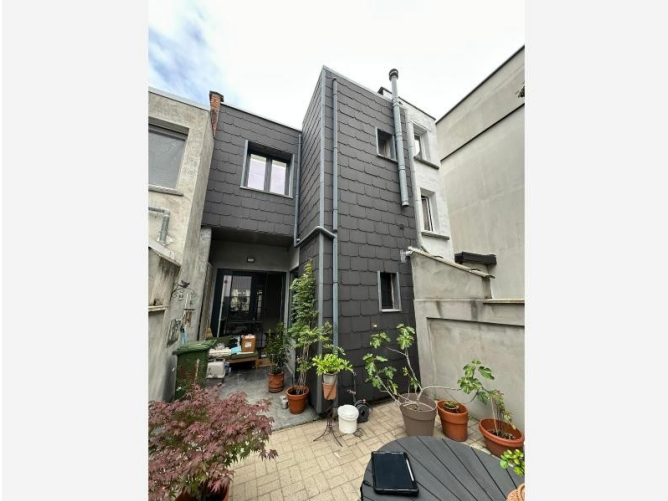
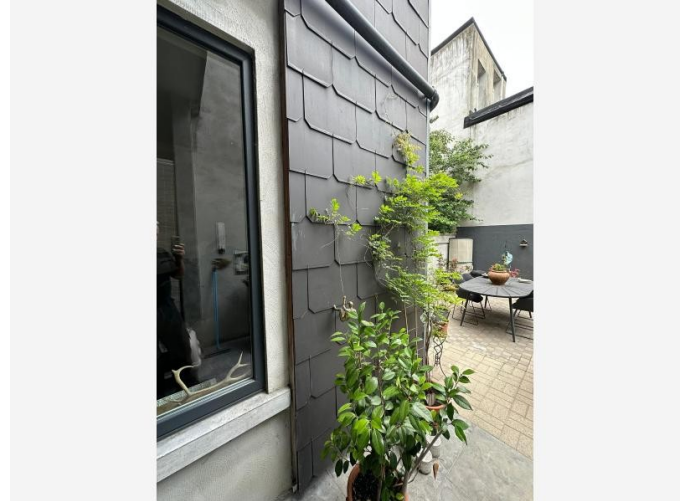
## Fiche 8: gevelleien

Geen asbest

| # | Type | Referentie | Resultaat |
|---|---|---|---|
| 8.1 | Puntmonster | 3 | Geen asbest |

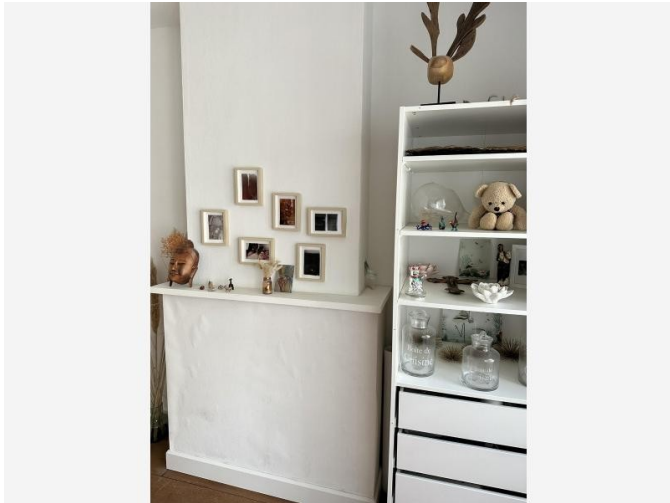
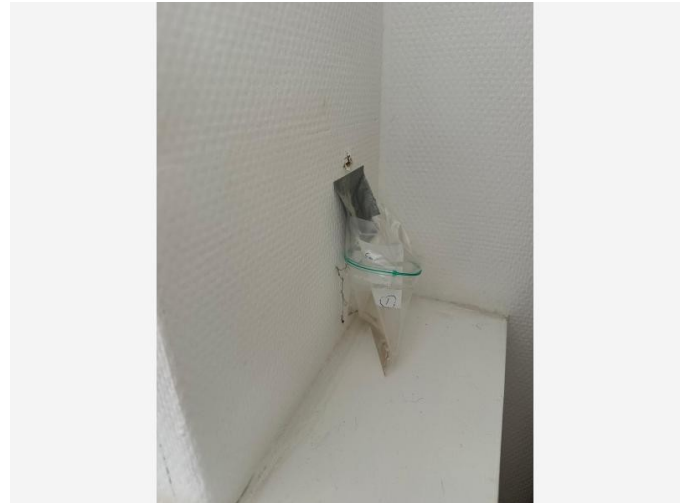
## Fiche 9: pleisterwerk wanden

Geen asbest

| # | Type | Referentie | Resultaat |
|---|---|---|---|
| 9.1 | Mengmonster | 1 | Geen asbest |

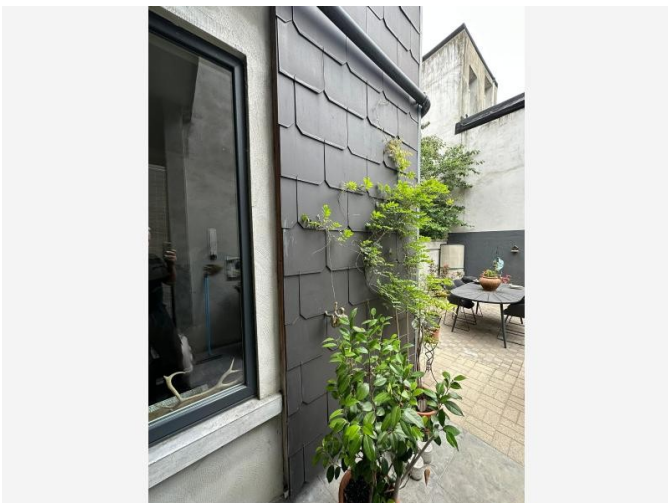
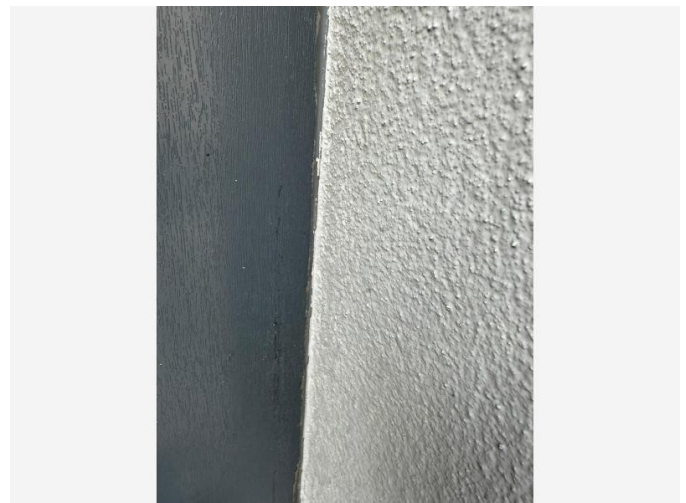
## Fiche 13: mastiek tussen raamprofiel-muur buiten

| Beschrijving | Notitie | Terug te vinden op plannen |
|---|---|---|
| Fiche 13: mastiek tussen raamprofiel-muur buiten | De afdichtingskit van de ramen is van het materiaal siliconen. | - |
