# Asbestinventarisatetest

Plantin en Moretuslei 2/8, 2018 Antwerpen

Attestnummer : **20260930-000018.000**

**Asbestveilig** (maar mogelijk niet asbestvrij)

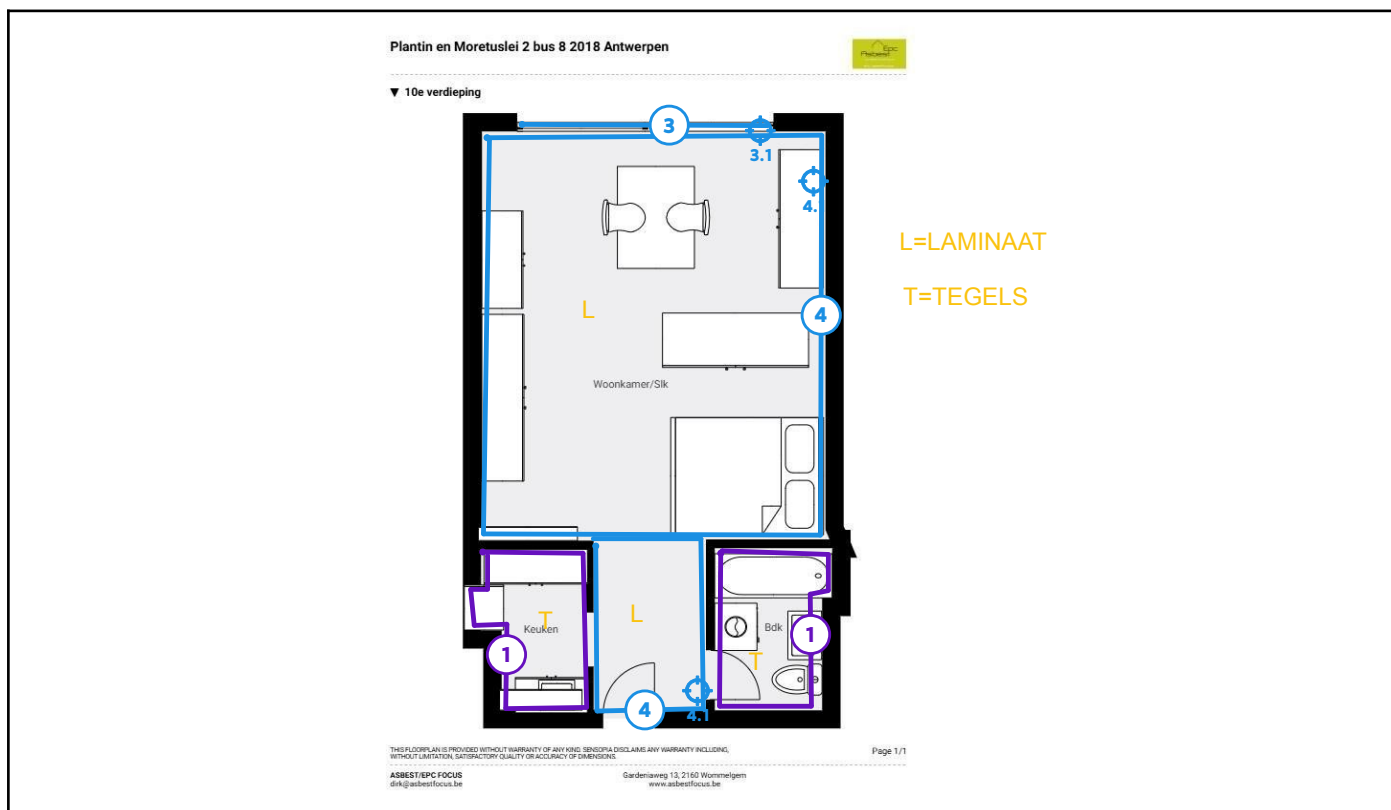
## Plan 1.2: plan appt 10

Tegels in goede staat. Indien bij renovatie de tegels worden verwijderd en deze zijn vastgelijmd, kunnen de tegels vastgelijmd zijn met asbesthoudende lijm, destructief onderzoek is aangewezen bij renovatie, vooraf staal laten nemen om asbesthoudende lijm al dan niet uit te sluiten.

Vloeren in goede staat. Vloeren kunnen vastgelijmd zijn met asbesthoudende lijm, destructief onderzoek is aangewezen bij renovatie, vooraf staal laten nemen om asbesthoudende lijm uit te sluiten

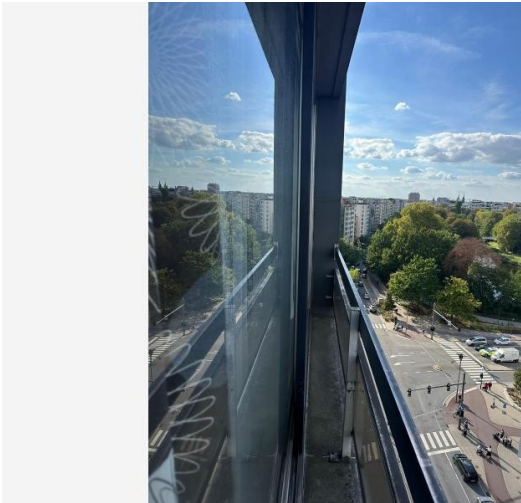
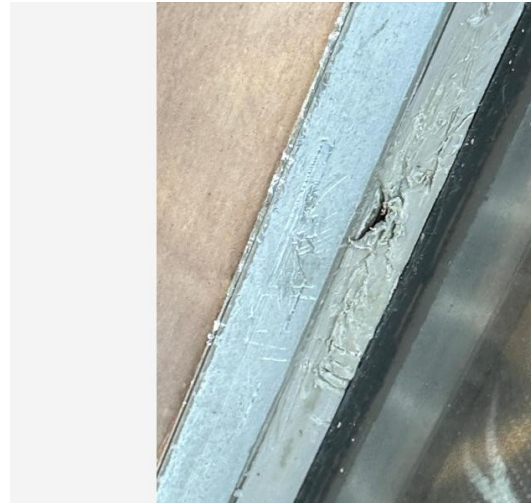
## Fiche 3: Mastiek tussen raamprofiel en enkel glas

Geen asbest

| # | Type | Referentie | Resultaat |
|---|---|---|---|
| 3.1 | Puntmonster | 3 | Geen asbest |

| Beschrijving | Mastiek tussen raamprofiel en enkel glas |

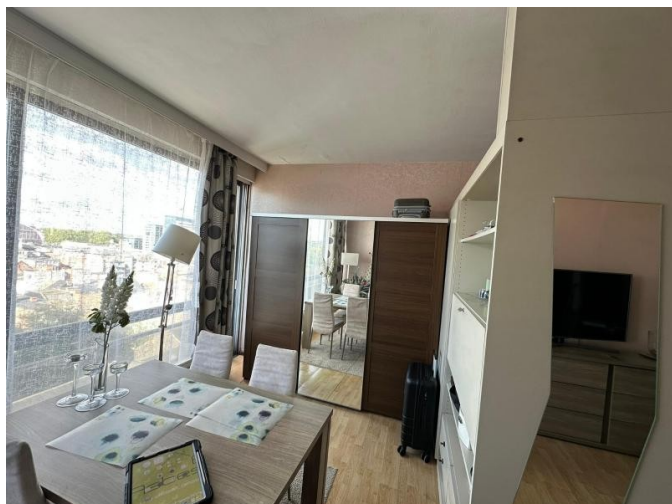
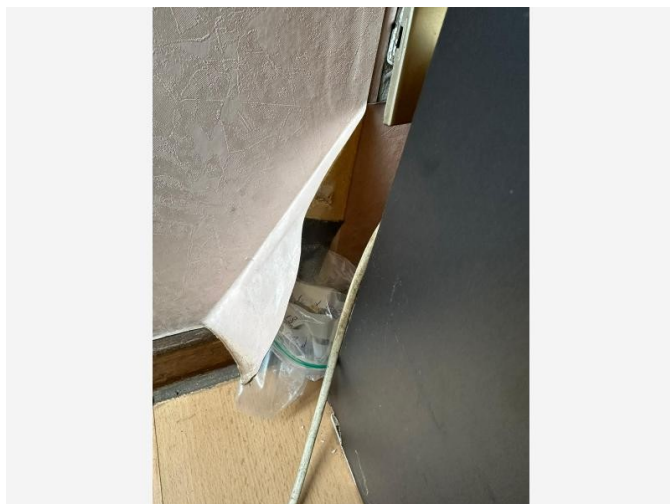
## Fiche 4: Pleisterwerk wanden

Geen asbest

| Beschrijving | Pleisterwerk wanden |
| Opmerking | De hoeveelheid is een zo nauwkeurig mogelijke opmeting. Hieraan kunnen evenwel geen rechten worden ontleend. Staalname uitgevoerd conform het inspectieprotocol: woonkamer en inkomhal, In de natte ruimte zijnde keuken en badkamer was er geen wandpleister aanwezig en ook geen mogelijkheid om een staal te nemen van de natte ruimte keuken en badkamer. |

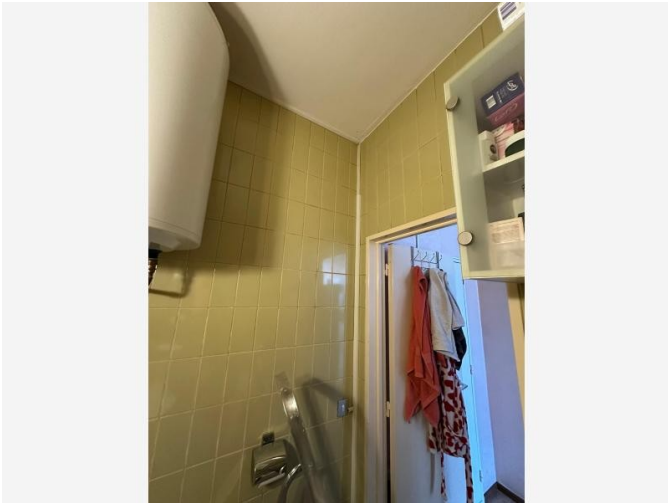
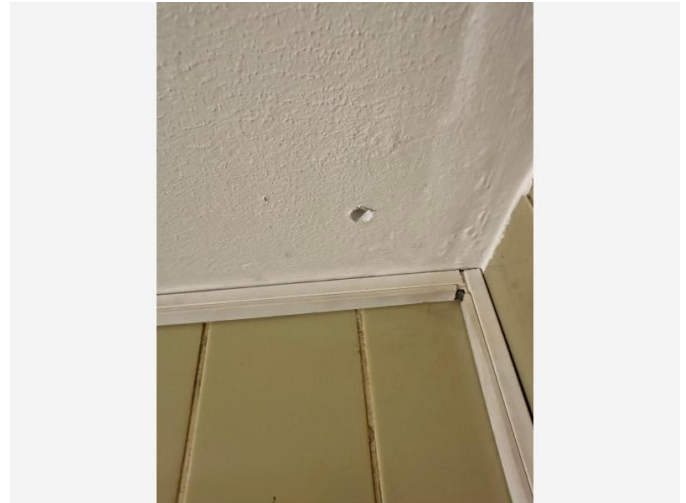
## Fiche 5: Pleisterwerk plafonds

Geen asbest

| Beschrijving | Pleisterwerk plafonds |
| Opmerking | De hoeveelheid is een zo nauwkeurig mogelijke opmeting. Hieraan kunnen evenwel geen rechten worden ontleend. Staalnamen uitgevoerd conform het inspectieprotocol: woonkamer, badkamer. Door te kleine oppervlakte zijn er maar 2 staalnamen genomen. |

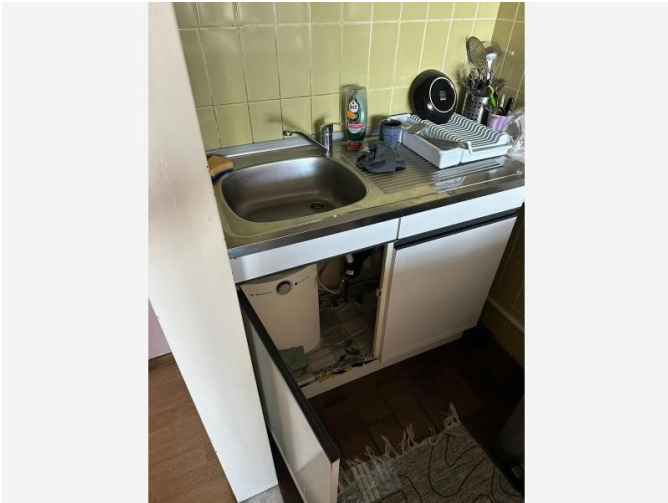
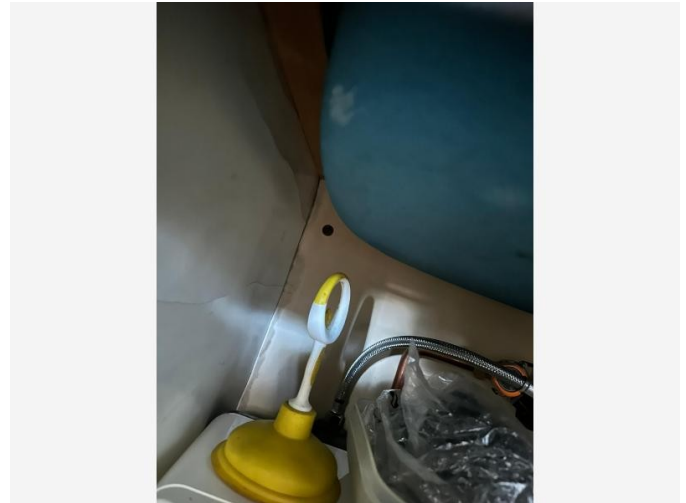
## Fiche 6: Coating spoelbak

Geen asbest

| Beschrijving | Coating spoelbak |
