# Asbestinventarisatetest

Hoogstraat 27, 2930 Brasschaat

Attestnummer : 20260518-000171.000

**Asbestveilig** (maar niet asbestvrij)

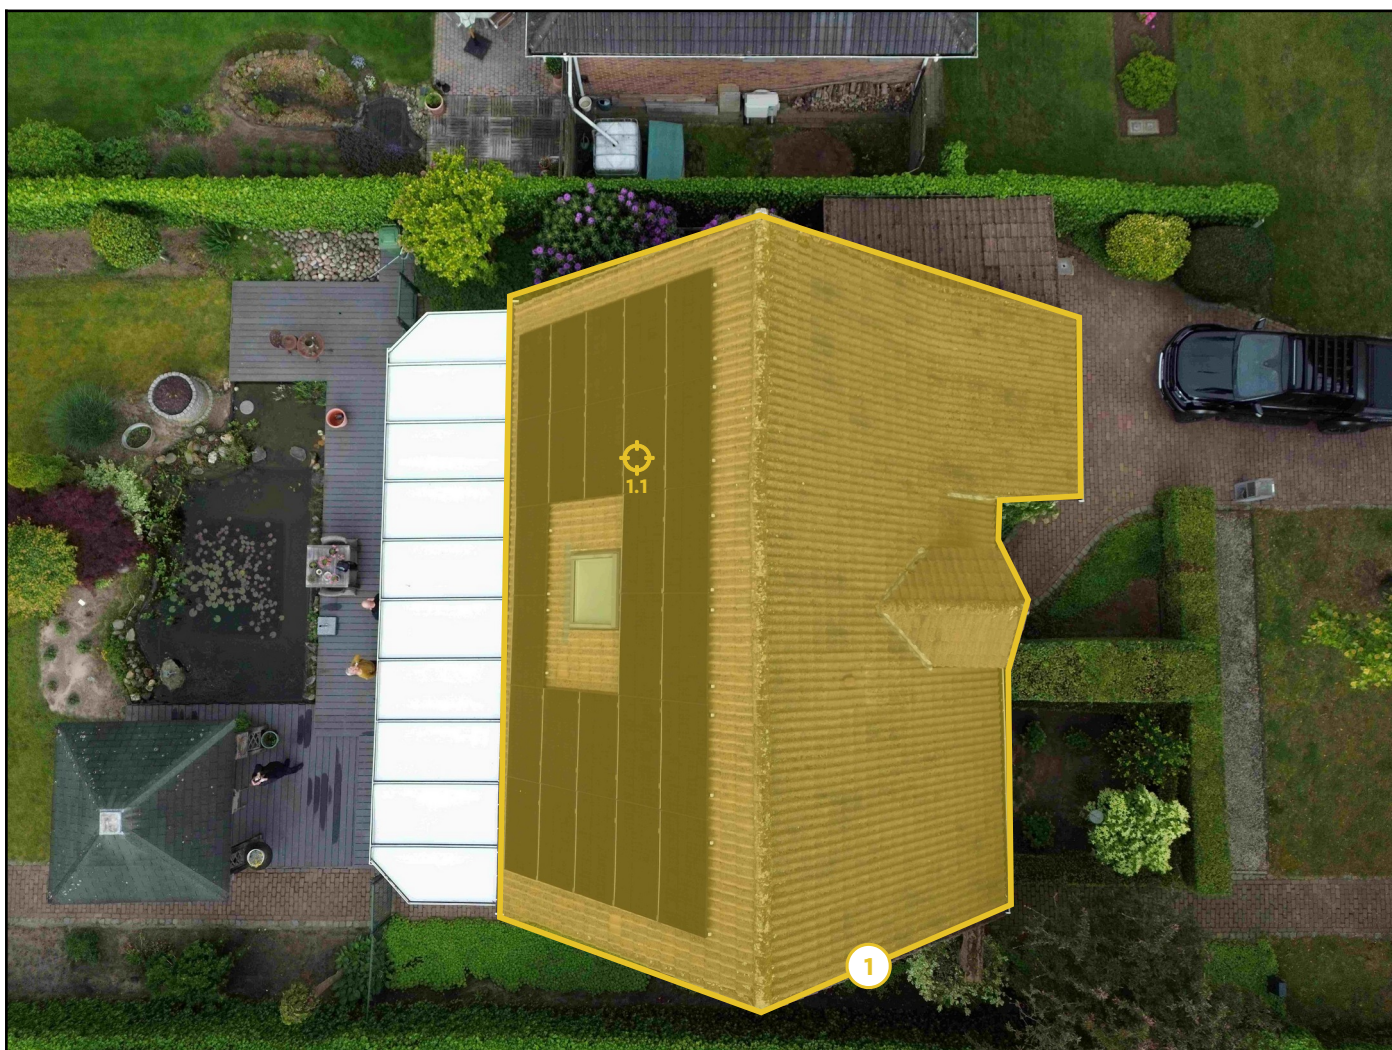
## Plan 1.4: overzicht zadeldak

Beschrijving	Type	Actie
1. onderdak zadeldak	Asbestmateriaal	Zorgvuldig beheren
1.1 Code: 2	Puntmonster	-

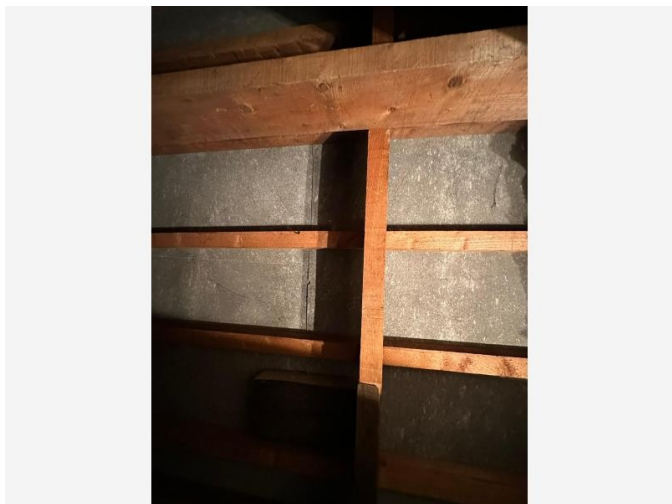
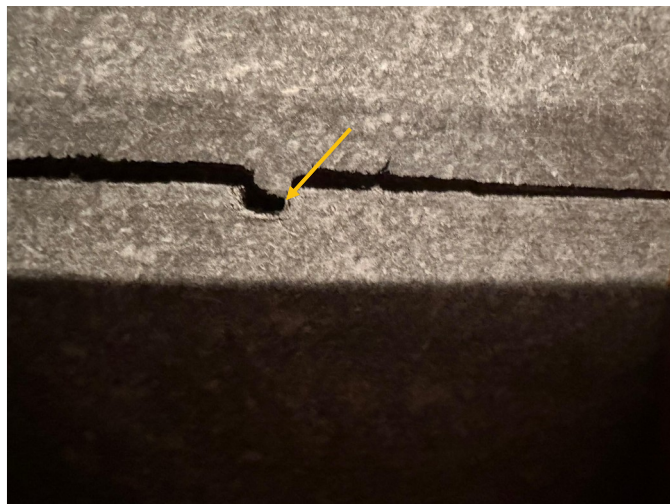
Het asbestmateriaal valt onder de mijlpaal van 2040.

Eindbeoordeling materiaalrisico	Zeer laag materiaalrisico en/of zeer lage kans op vezelvrijgave
---------------------------------	---

Gebondenheid	Categorie 1: hechtgebonden in oorsprong
Asbestsoort (vezeltype)	Alleen chrysotiel aanwezig
Asbestconcentratie	Laag (< 50%)
Afschermingsgraad van het gehele materiaal	Geheel of deels vrij aan de binnenlucht, maar geen contact met binnenluchtstromen
Toestand van het materiaal	Onbeschadigd, niet verweerd

#	Type	Referentie	Resultaat
1.1	Puntmonster	2	Chrysotiel

<b>Beschrijving</b>	onderdak zadeldak
<b>Omgeving</b>	Grenst aan binnen- en buitenlucht
<b>Primaire drager</b>	Schuin dak
<b>Asbestmateriaal</b>	Plaat, paneel, tablet - Type Menuiserie
<b>Bindmiddel van asbestmateriaal</b>	Cement
<b>Gebondenheid op basis van bindmiddel</b>	Hecht
<b>Hoeveelheid (oppervlakte - dikte - aantal)</b>	<ul style="list-style-type: none"><li>• 105,00 m<sup>2</sup> - 0,30 cm - 1 stuk</li></ul>
<b>Totaal volume</b>	0,315 m <sup>3</sup>
<b>Eenvoudig bereikbaar</b>	Ja
<b>Bevestigingswijze</b>	<ul style="list-style-type: none"><li>• Genageld, geniet</li></ul>
<b>Identificatiemethode</b>	Een monstername door de asbestdeskundige met laboanalyse door een asbestlabo.
<b>Destructieve handeling voor identificatie</b>	Nee
<b>Opmerking</b>	oppervlakte en dikte zijn indicatief. (de opgegeven hoeveelheden mogen niet gebruikt worden als maatstaf van heffing). bevat 2%-5% chrysotiel.

Zorgvuldig beheren

- Zorg voor een veilig beheer. Vermijd het beschadigen van het asbestmateriaal. Controleer de toestand jaarlijks op wijzigingen.
- Scherm in afwachting van verwijdering het asbestmateriaal af van luchtstromingen en versterking: bijvoorbeeld door het te verpakken, te fixeren, af te dekken, signalisatie - afbakening aan te brengen, ...

- Eenvoudige handelingen: mag via doe-het-zelf of door werknemer(s) met opleidingsattest eenvoudige handelingen  
Het verwijderen van asbesthoudende onderdakbedekking is een delicate taak die moet worden uitgevoerd door professionals met ervaring in asbestverwijdering. Asbestvezels zijn zeer gevaarlijk als ze worden ingeademd en kunnen ernstige gezondheidsproblemen veroorzaken, waaronder longkanker en mesothelioom. Het is daarom essentieel dat u de juiste voorzorgsmaatregelen neemt en de juiste uitrusting gebruikt om de kans op blootstelling aan asbestvezels te minimaliseren.

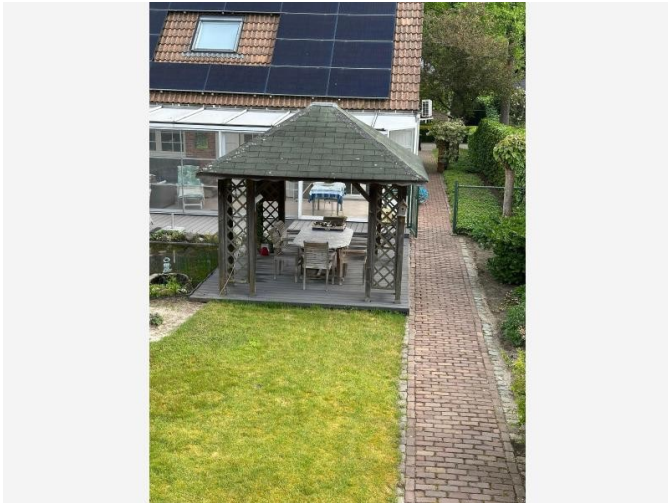
**Bouwjaar:** 2005

*Constructies gebouwd vanaf 2001 moeten niet onderzocht worden*

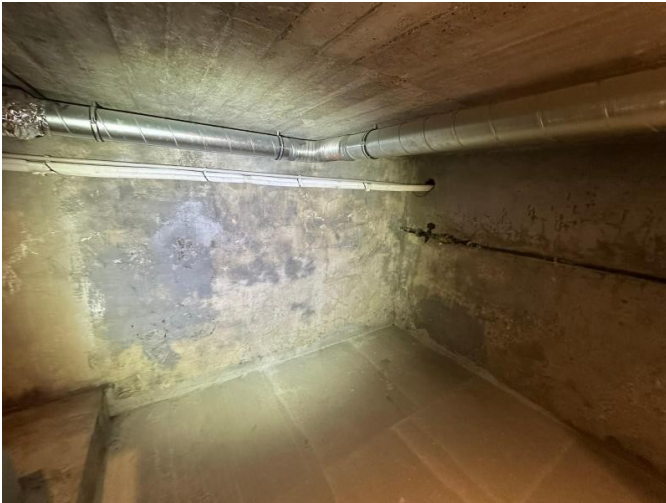
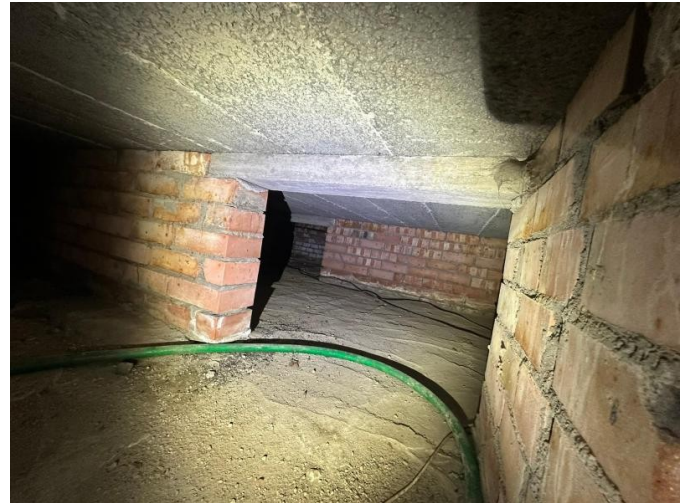
kelder opgebouwd uit snelbouwstenen en beton. De wanden zijn bewerkt met Mortex.

<b>Basis voor advies</b>	De asbestdeskundige beoordeelt het materiaal als niet-asbestverdacht.
--------------------------	---

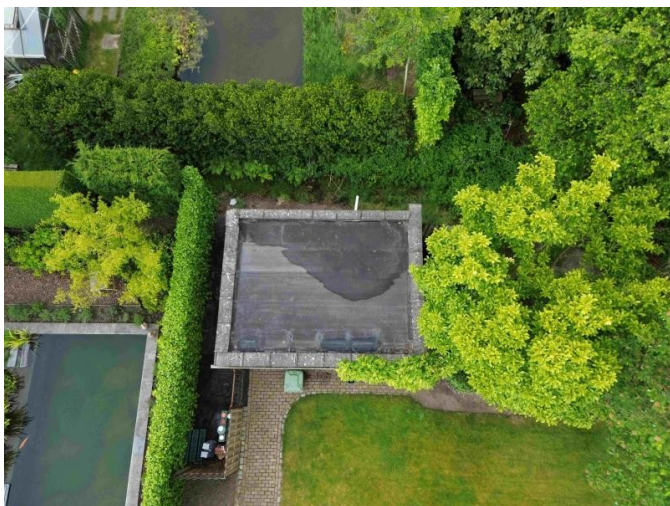
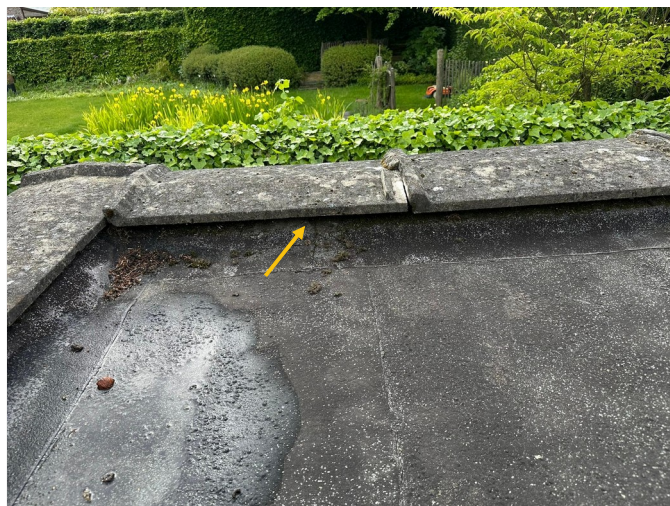
## Fiche 6: Roofing plat dak tuinberging

Geen asbest

#	Type	Referentie	Resultaat
6.1	Puntmonster	4	Geen asbest

<b>Beschrijving</b>	Roofing plat dak tuinberging
<b>Omgeving</b>	Buiten
<b>Primaire drager</b>	Plat dak
<b>Bindmiddel van materiaal</b>	Bitumen (roofing, teer, asfalt)
<b>Gebondenheid op basis van bindmiddel</b>	Hecht
<b>Hoeveelheid (oppervlakte - aantal)</b>	• 29,00 m <sup>2</sup> - 1 stuk
<b>Totale oppervlakte</b>	29,00 m <sup>2</sup>
<b>Identificatiemethode</b>	Een monstername door de asbestdeskundige met laboanalyse door een asbestlabo.
<b>Destructieve handeling voor identificatie</b>	Nee
<b>Opmerking</b>	<p>oppervlakte is indicatief. (de opgegeven hoeveelheden mogen niet gebruikt worden als maatstaf van heffing).</p> <p>Er kan geen uitspraak gedaan worden van de onderliggende lagen van de dakbedekking, dit om lekschade te voorkomen.</p>

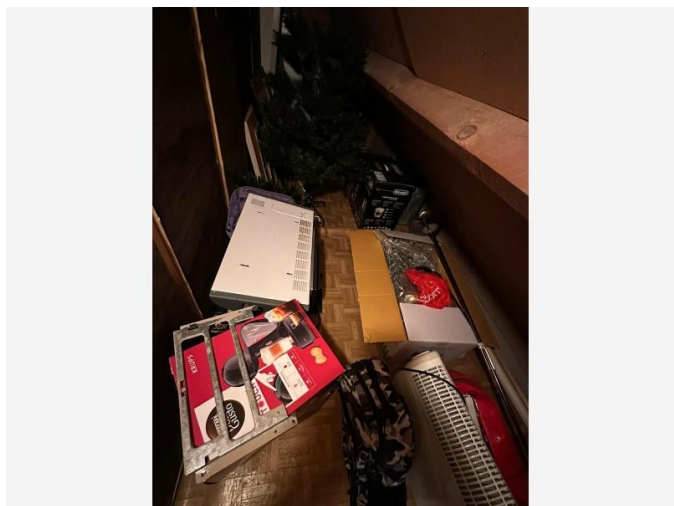
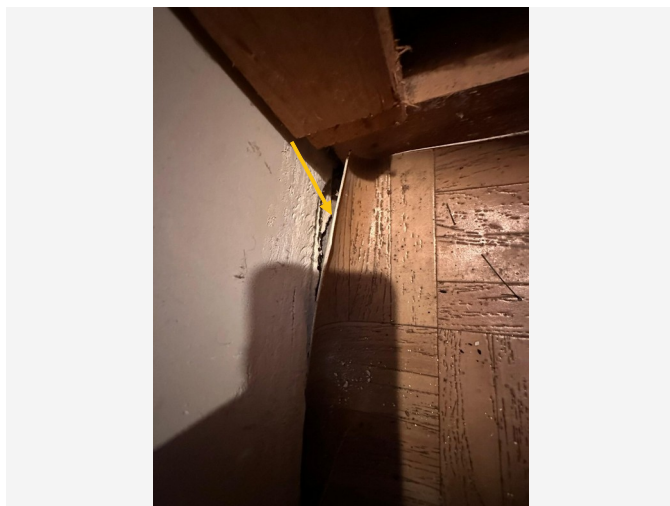
Geen asbest

#	Type	Referentie	Resultaat
7.1	Puntmonster	3	Geen asbest

<b>Beschrijving</b>	vloerzeil zolder
<b>Omgeving</b>	Binnen
<b>Primaire drager</b>	Vloer
<b>Bindmiddel van materiaal</b>	Kunststof of -hars
<b>Gebondenheid op basis van bindmiddel</b>	Hecht
<b>Hoeveelheid (oppervlakte - aantal)</b>	• 9,50 m <sup>2</sup> - 1 stuk
<b>Totale oppervlakte</b>	9,50 m <sup>2</sup>
<b>Identificatiemethode</b>	Een monstername door de asbestdeskundige met laboanalyse door een asbestlabo.
<b>Destructieve handeling voor identificatie</b>	Nee
<b>Opmerking</b>	Oppervlakte is indicatief (de opgegeven hoeveelheden mogen niet gebruikt worden als maatstaf van heffing).

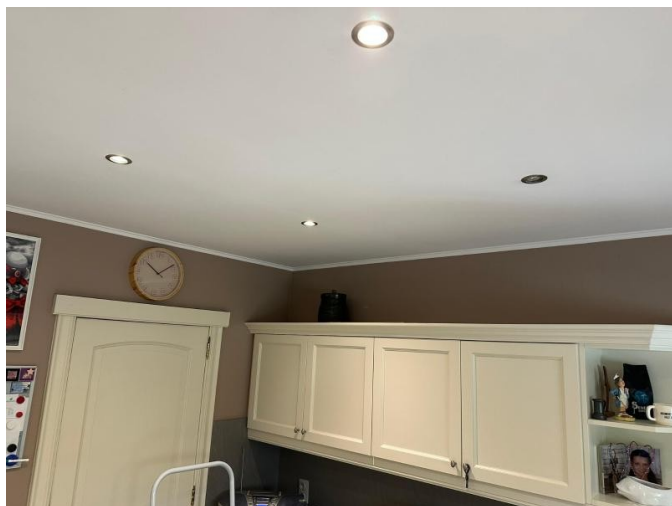
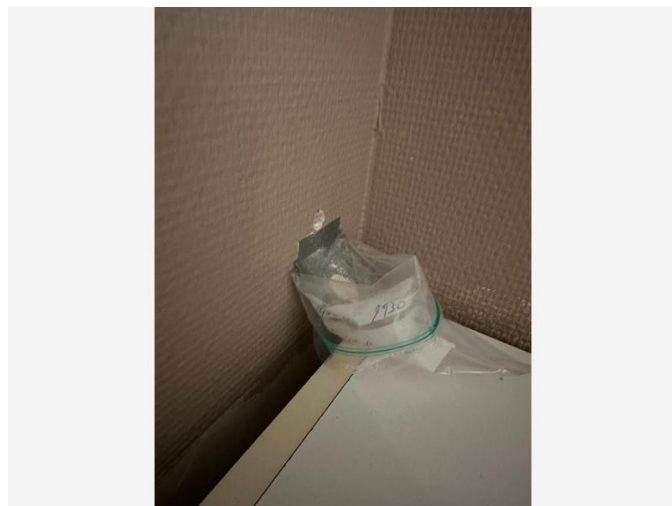
## Fiche 8: pleisterwerk wanden

Geen asbest

#	Type	Referentie	Resultaat
8.1	Mengmonster	1	Geen asbest

<b>Beschrijving</b>	pleisterwerk wanden
<b>Omgeving</b>	Binnen
<b>Primaire drager</b>	Binnenwand
<b>Bindmiddel van materiaal</b>	Gips - kalk
<b>Gebondenheid op basis van bindmiddel</b>	Niet-hechtgebonden
<b>Hoeveelheid (oppervlakte - dikte - aantal)</b>	• 270,00 m <sup>2</sup> - 1,00 cm - 1 stuk
<b>Totaal volume</b>	2,70 m <sup>3</sup>
<b>Identificatiemethode</b>	Een monstername door de asbestdeskundige met laboanalyse door een asbestlabo.
<b>Destructieve handeling voor identificatie</b>	Nee
<b>Opmerking</b>	Oppervlakte en dikte zijn indicatief. (de opgegeven hoeveelheden mogen niet gebruikt worden als maatstaf van heffing).  Muurpleister bemonsterd in de keuken, woonkamer, traphal, slaapkamer

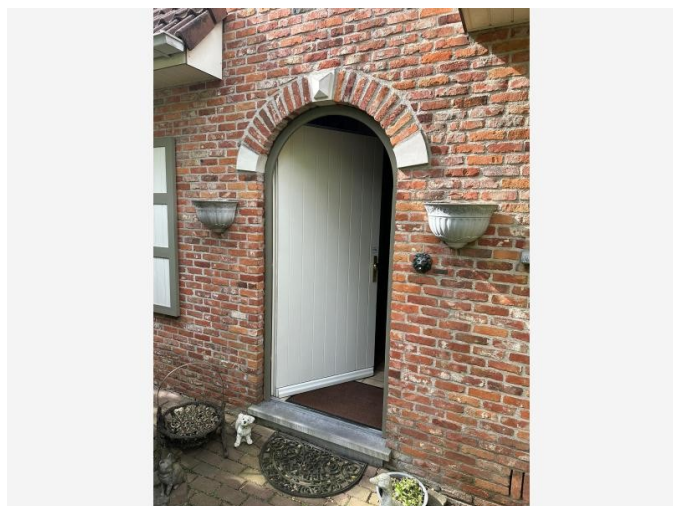
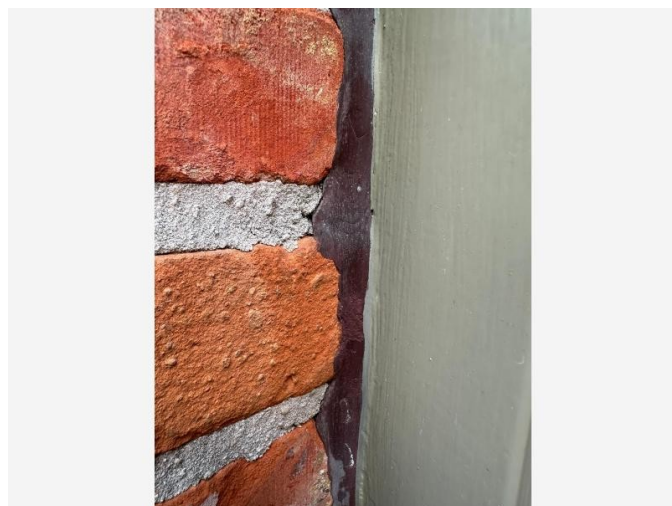
### Fiche 9: mastiek tussen raamprofiel-muur buiten

Beschrijving	Notitie	Terug te vinden op plannen
Fiche 9: mastiek tussen raamprofiel-muur buiten	ramen zijn geplaatst in 2005.  De afdichtingskit is van het materiaal siliconen.  Het merendeel van de afdichtingskit van de ramen is afgesmeerd met cement.	-
