Asbestinventarisatetest

Hoogboomsteenweg 32, 2930 Brasschaat

Attestnummer : 20251022-000011.000

Uitgegeven op : 22.10.2025

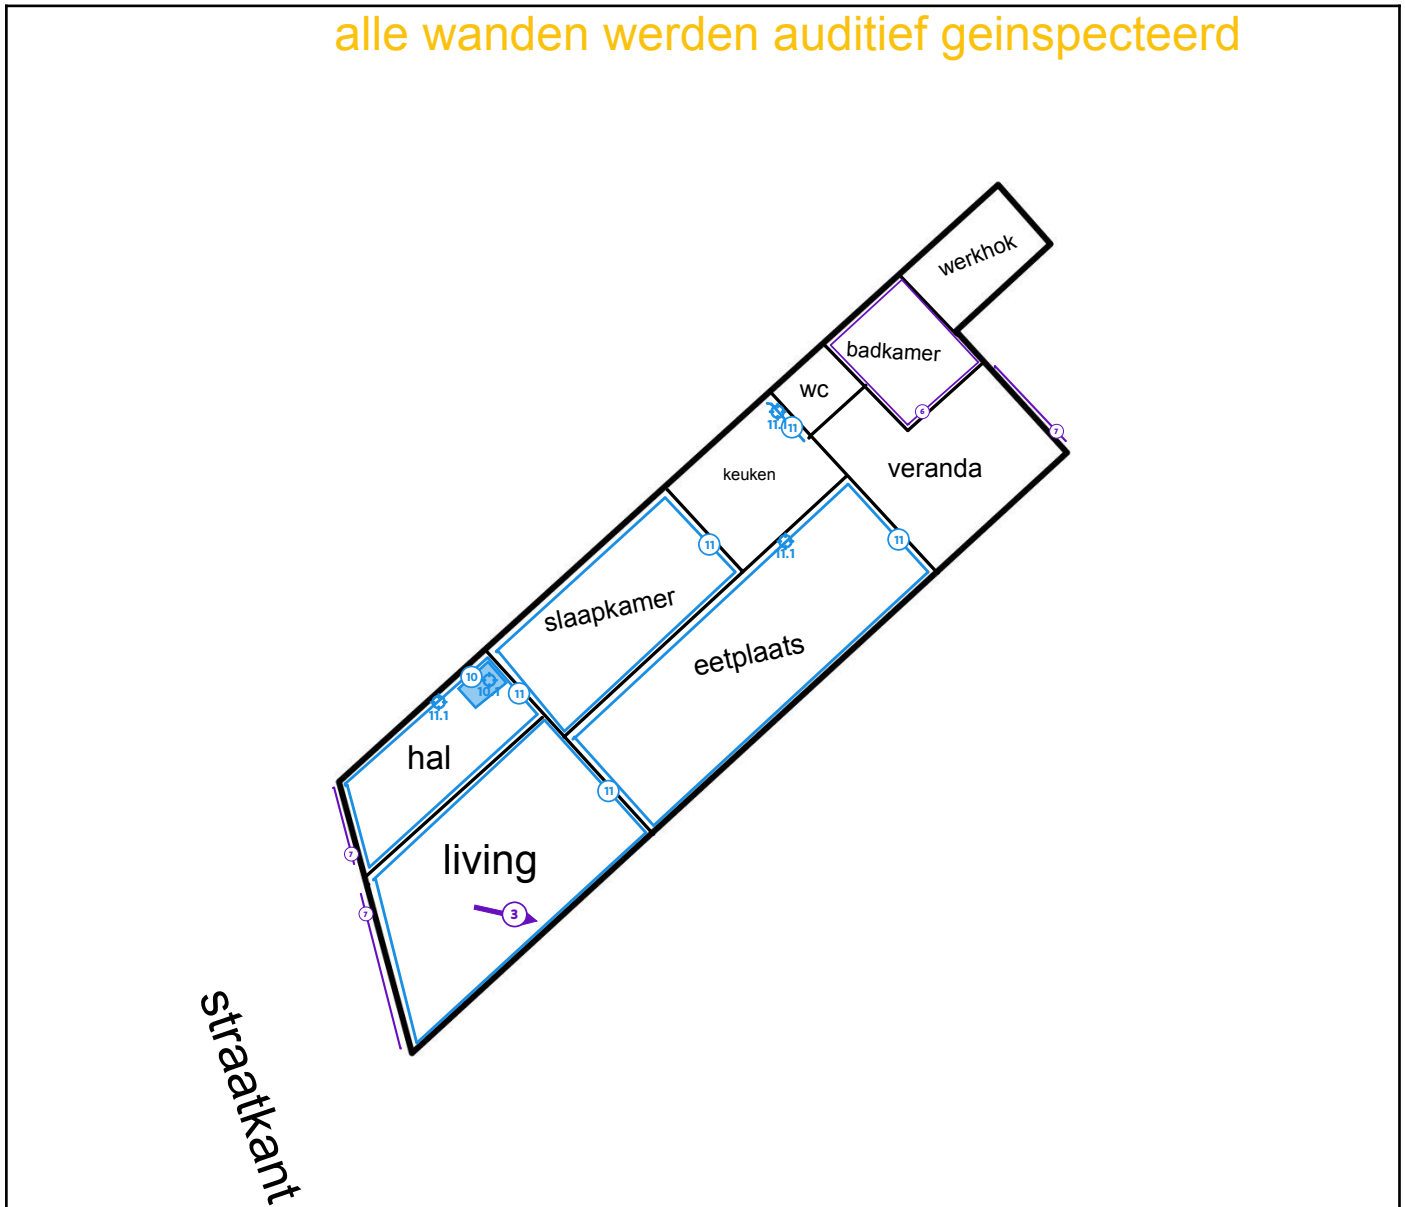
Plan 1.1: Gelijkvloers

alle wanden werden auditief geïnspecteerd

Beschrijving	Type	Actie
3. 301 niet toegankelijke schouwen	Beperking	-
4. auditief onderzoek	Advies	-
6. 207 lijmlaag achter faiencetegels	Advies	-
7. 203 Kit aan vensters	Advies	-
10. 002 pleisterwerk plafond	Geen asbest	-

10.1 Code: 0.2	Mengmonster	-
11. 001 pleisterwerk muren	Geen asbest	-
11.1 Code: 0.1	Mengmonster	-

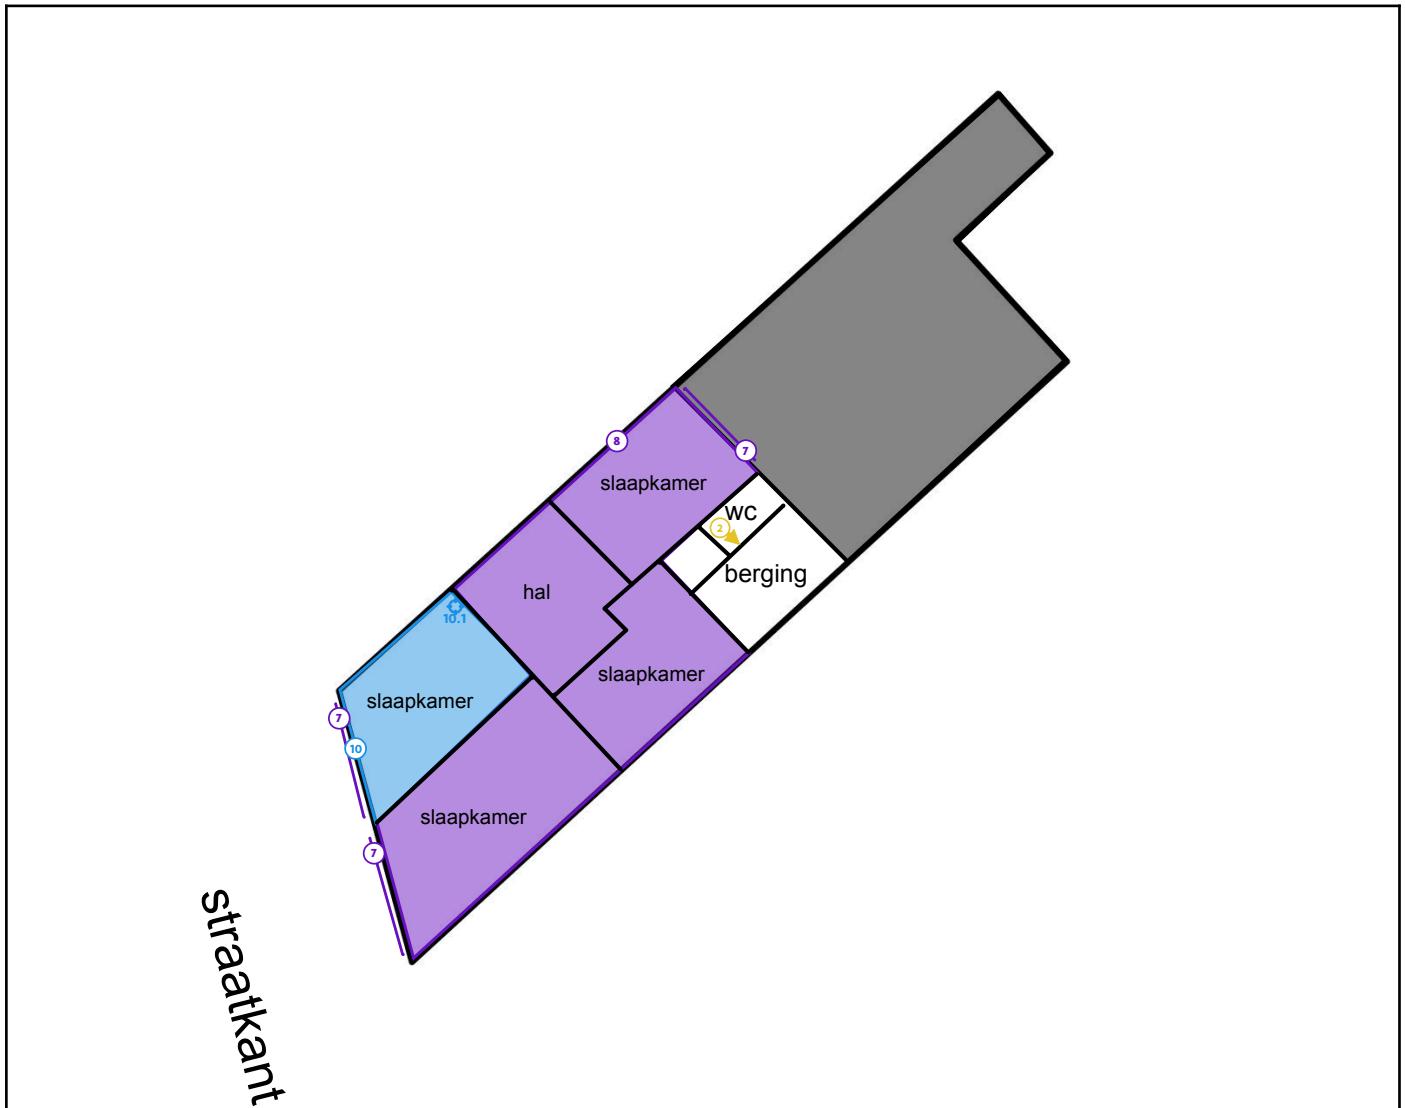
Plan 1.4: 1e verdiep

Beschrijving	Type	Actie
2. 102 bakeliet schakelaars	Asbestmateriaal	Zorgvuldig beheren
7. 203 Kit aan vensters	Advies	-
8. 202 verlaagde plafonds	Advies	-
10. 002 pleisterwerk plafond	Geen asbest	-
10.1 Code: 0.2	Mengmonster	-

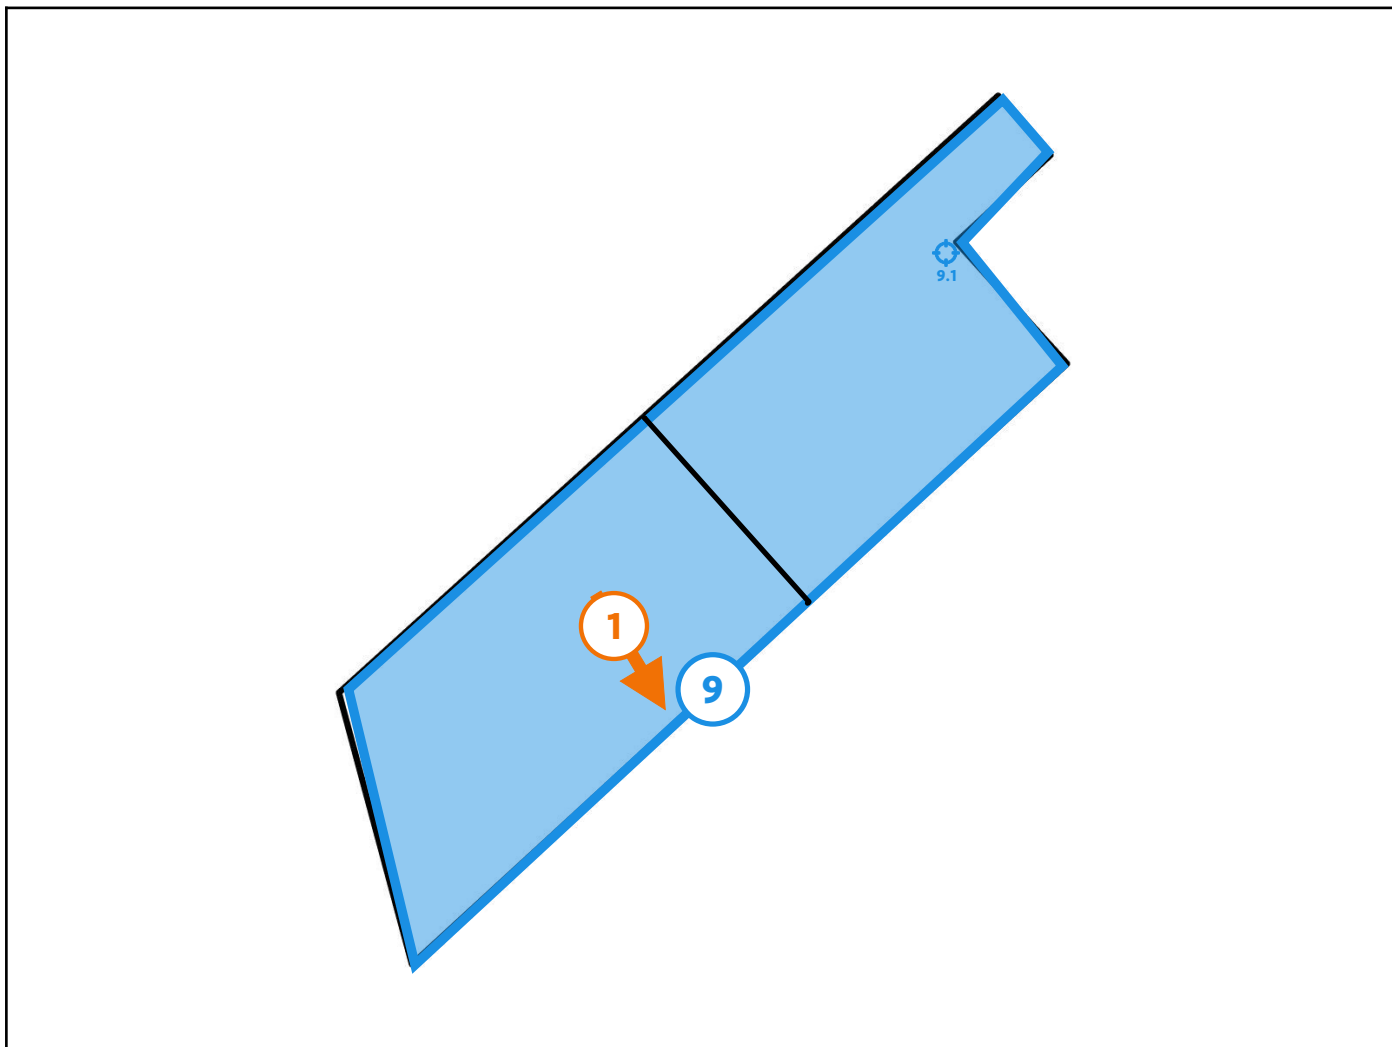
Plan 1.8: Dak

Beschrijving	Type	Actie
1. 106 schouw uit asbestcement	Asbestmateriaal	Verwijderen
9. 011 roofing plat dak	Geen asbest	-
9.1 Code: D0.1	Puntmonster	-

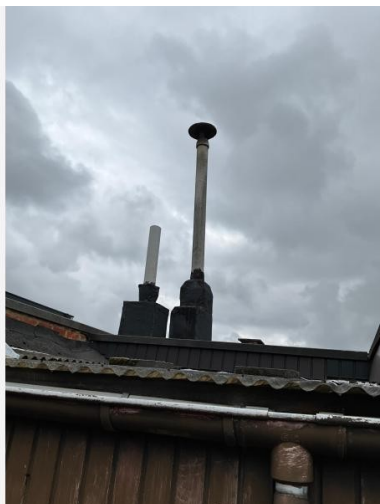
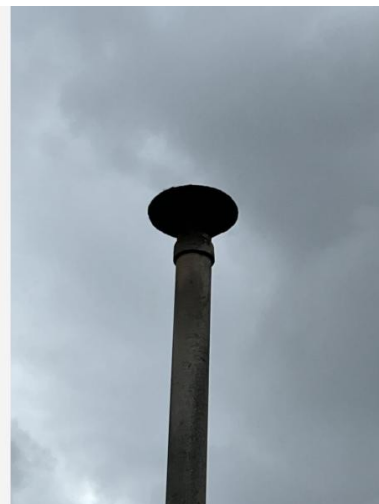
Het asbestmateriaal valt onder de mijlpaal van 2034.

Eindbeoordeling materiaalrisico	Verhoogd materiaalrisico en/of verhoogde kans op vezelvrijgave
---------------------------------	--

Gebondenheid	Categorie 1: hechtgebonden in oorsprong
Asbestsoort (vezeltype)	Crocidoliet aanwezig
Asbestconcentratie	Laag (< 50%)
Afschermingsgraad van het gehele materiaal	Geheel of deels vrij aan de buitenlucht
Toestand van het materiaal	Matig beschadigd, matig verweerd

Beschrijving	106 schouw uit asbestcement
Omgeving	Buiten
Primaire drager	HVAC infrastructuur en uitrusting
Asbestmateriaal	Rookgaskanaal
Bindmiddel van asbestmateriaal	Cement
Gebondenheid op basis van bindmiddel	Hecht
Hoeveelheid (lengte - omtrek - dikte - aantal)	<ul style="list-style-type: none">• 2,50 m - 90,00 cm - 1,00 cm - 1 stuk
Totaal volume	0,023 m ³
Eenvoudig bereikbaar	Ja
Bevestigingswijze	<ul style="list-style-type: none">• Verlijmd, ingegoten, versmeerd
Identificatiemethode	Vaststelling zonder monsternamen
Destructieve handeling voor identificatie	Nee
Opmerking	De opgegeven hoeveelheid is een geschatte hoeveelheid. Het is onbekend of er ook AC-buizen achter muren/wanden lopen.

Verwijderen

- Zorg voor een veilig beheer. Vermijd het beschadigen van het asbestmateriaal. Controleer de toestand jaarlijks op wijzigingen.

- Eenvoudige handelingen: mag via doe-het-zelf of door werknemer(s) met opleidingsattest eenvoudige handelingen
Het metselwerk rondom de toepassing losmaken zonder de schouw zelf te beschadigen.
De schouw natmaken en deze in 1 stuk weghalen.
Eventueel de schouw reeds inpakken met folie, alvorens deze te verwijderen.
Let er op dat er mogelijk ook koorden aanwezig kunnen zijn tussen de segmenten die asbesthoudend zijn, maak deze ook nat voor verwijdering en/of fixeer deze met asbest fixatieproduct
Voer hierna de schouw af, dubbel verpakt in plastic naar het containerpark, draag bij de verwijdering

Indien de schouw vast zit in de verlijming, -is ingebetoneerd, -bij grote, slecht hanteerbare stukken of moeilijk bereikbare delen en je twijfelt of je deze zelf kunt verwijderen zonder de schouw te beschadigen, dient deze verwijderd te worden door een aannemer met opleidingsattest eenvoudige handelingen volgens de regels van de kunst.

Het materiaal dient dan verwijderd te worden conform de bepalingen van de Codex over het welzijn op het werk, Boek VI, Titel 3 (het KB asbest van 16 03 2006).

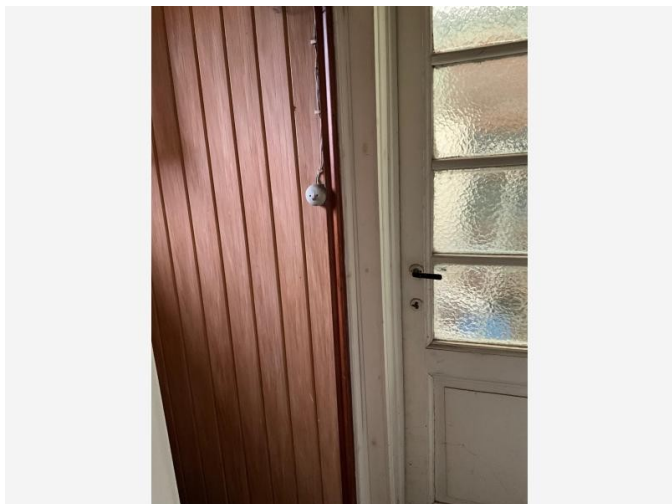
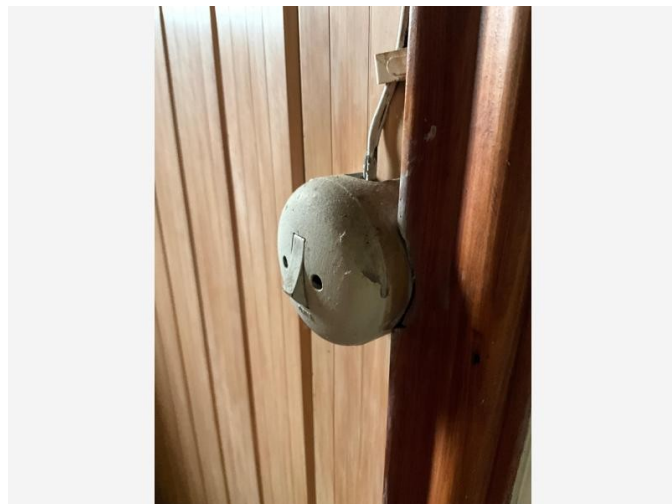
Het asbestmateriaal valt onder de mijlpaal van 2040.

Eindbeoordeling materiaalrisico	Laag materiaalrisico en/of verlaagde kans op vezelvrijgave
---------------------------------	--

Gebondenheid	Categorie 1: hechtgebonden in oorsprong
Asbestsoort (vezeltype)	Crocidoliet aanwezig
Asbestconcentratie	Laag (< 50%)
Afschermingsgraad van het gehele materiaal	Geheel of deels (ook) vrij aan de binnenlucht
Toestand van het materiaal	Onbeschadigd, niet verweerd

Beschrijving	102 bakeliet schakelaars
Omgeving	Binnen
Primaire drager	Communicatie en elektrische infrastructuur en uitrusting
Asbestmateriaal	Plaat, paneel, tablet - Type Bakeliet
Bindmiddel van asbestmateriaal	Kunststof of -hars
Gebondenheid op basis van bindmiddel	Hecht
Hoeveelheid (oppervlakte - dikte - aantal)	• 0,50 m ² - 0,30 cm - 1 stuk
Totaal volume	0,002 m ³
Eenvoudig bereikbaar	Ja
Bevestigingswijze	• Geschroefd
Identificatiemethode	Vaststelling zonder monstername
Destructieve handeling voor identificatie	Nee
Opmerking	Oude bakelieten schakelaars

Zorgvuldig beheren

- Zorg voor een veilig beheer. Vermijd het beschadigen van het asbestmateriaal. Controleer de toestand jaarlijks op wijzigingen.

- Eenvoudige handelingen: mag via doe-het-zelf of door werknemer(s) met opleidingsattest eenvoudige handelingen
U mag deze zelf verwijderen en naar het containerpark brengen in een luchtdichte/doorzichtige verpakking.
Let wel op dat u steeds de stroom uitschakeld, alvorens deze werken uit te voeren.
mag via DHZ verwijderd worden, draag hiervoor voldoende PBM's:
Bij vervanging van de elektrische installatie hoort de elektriciteit afschakeling te gebeuren door een erkende elektricien.
Het verwijderen van de installatie kan in zijn geheel en zonder beschadiging, zodat er geen risico is dat er

Gebruik steeds de correcte PBM's (FFP3 masker, wegwerphandschoenen, CAT 5 overall, veiligheidsbril,...)

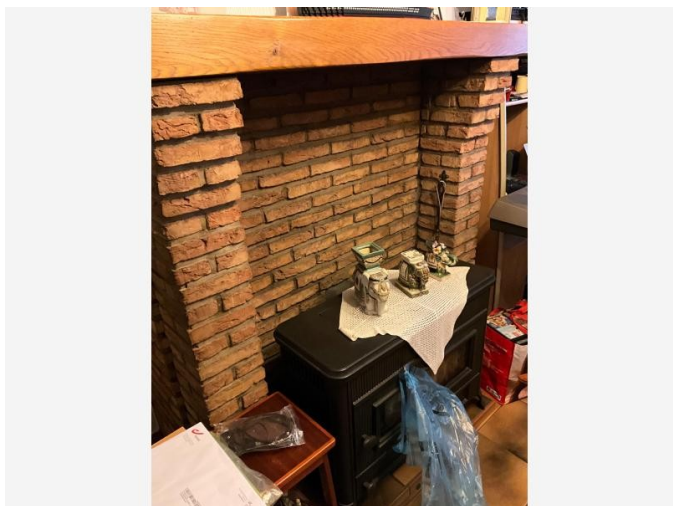
Situeringsfoto

Tijdelijke beperking

Reden: Er is geen volledige risicobeoordeling mogelijk

Uitleg van de asbestdeskundige: De schouwen konden op het moment van de inventarisatie niet volledig nagekeken worden aan de binnenzijde.

Het is mogelijk dat er nog asbesthoudende toepassingen verborgen zitten.

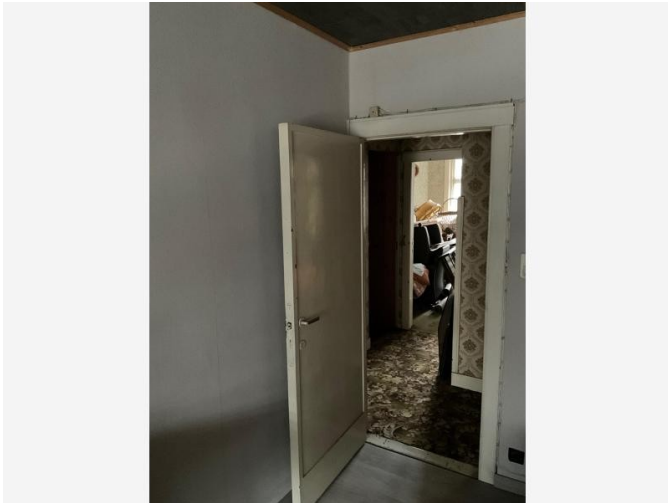
Vrije foto

alle wanden en plafonds werden auditief onderzocht.

Tenzij verder gespecificeerd in specifieke bronfiches, werden er geen asbestverdachte toepassingen vastgesteld in de muren en plafonds.

Het is echter steeds mogelijk dat alsnog asbesthoudende materialen verwerkt zijn in muren of wanden die tijdens het onderzoek niet vastgesteld werden.

Bijkomend destructief onderzoek kan hier uitsluitel bieden.

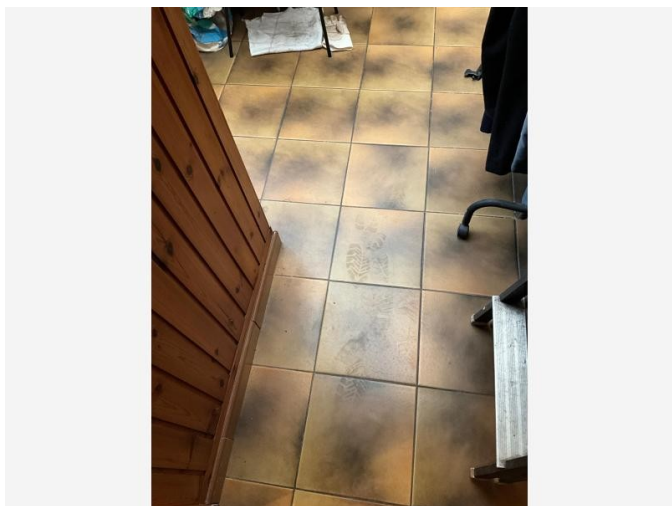
Vrije foto

De vloerbekledingen/tegels zijn niet asbest verdacht.

Het is goed mogelijk dat er nog oude vloerbekleding/tegels onder de huidige verborgen zitten.

de deskundige kan geen uitspraak doen over mogelijk asbestverdachte de onderliggende materialen, dit behoort tot een destructief onderzoek

Deze werden niet getest. Bijkomend onderzoek bij renovaties is aangewezen.

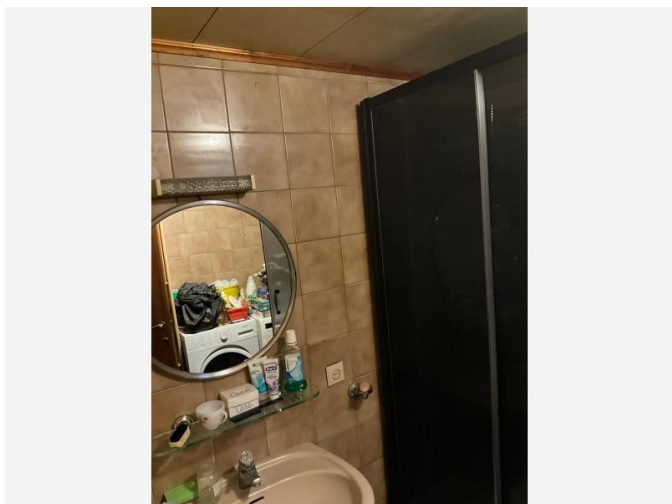
Vrije foto

De faiencelijm kon niet getest worden zonder de tegels zelf te beschadigen.

Bijkomend destructief onderzoek is nodig.

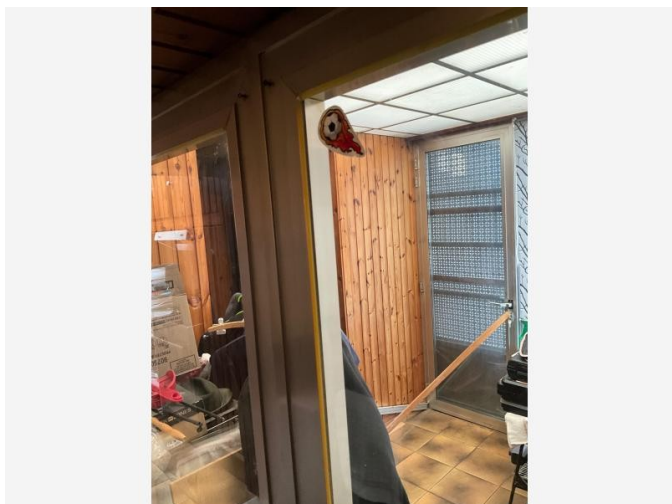
Vrije foto

De kit aan de vensters is te recent om asbest verdacht te zijn.

De kit is veerkrachtig en soepel, dit is een indicatie dat dit materiaal niet asbest verdacht is.

De deskundige kan enkel een oordeel vormen over de zichtbare delen van de kit, achterliggende lagen of materialen kunnen nog voorkomen, let hierbij op bij verwijdering. Draag daarom steeds de nodige PBM's bij verwijderingswerken en laat stalen nemen bij twijfel indien men nog oude harde mastiek tegenkomt na verwijdering

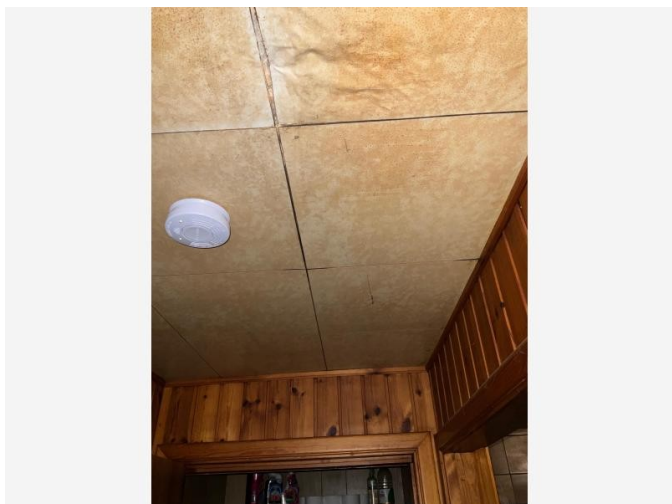
Vrije foto

De plafonds zijn verlaagd met hout/gipsplaat/pvc en dus niet asbestverdacht.

Het is echter mogelijk dat hierachter wel nog pleisterwerk of een andere asbestverdachte toepassing aanwezig is, dit kon niet getest worden in een niet-destructief onderzoek.

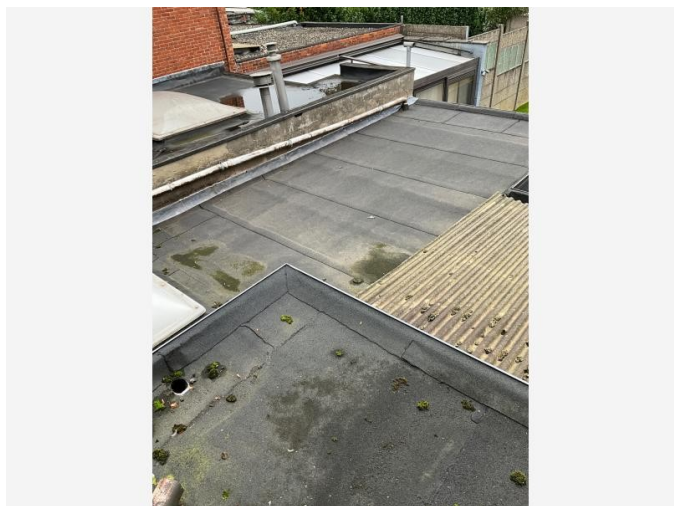
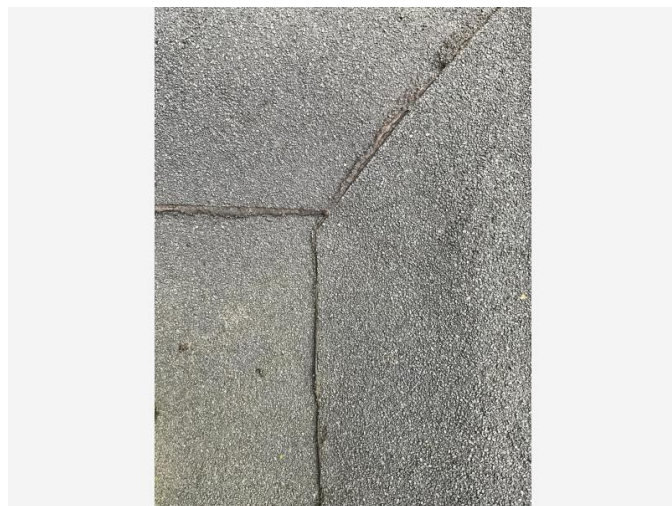
Fiche 9: 011 roofing plat dak

Geen asbest

#	Type	Referentie	Resultaat
9.1	Puntmonster	D0.1	Geen asbest

Beschrijving	011 roofing plat dak
Omgeving	Buiten
Primaire drager	Plat dak
Bindmiddel van materiaal	Bitumen (roofing, teer, asfalt)
Gebondenheid op basis van bindmiddel	Hecht
Hoeveelheid (oppervlakte - aantal)	<ul style="list-style-type: none">• 120,00 m² - 1 stuk
Totale oppervlakte	120,00 m ²
Identificatiemethode	Vaststelling met monsternamen
Destructieve handeling voor identificatie	Nee
Opmerking	Enkel de toplaag kon getest worden, onderliggende/oudere dakbedekkingen kunnen alsnog asbest bevatten.

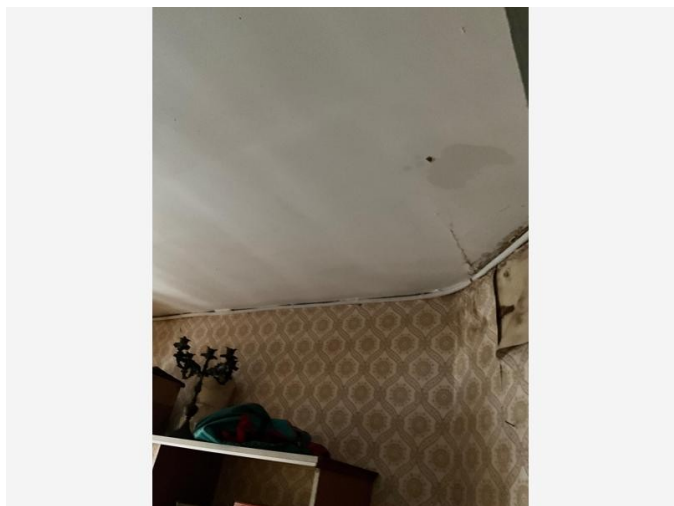
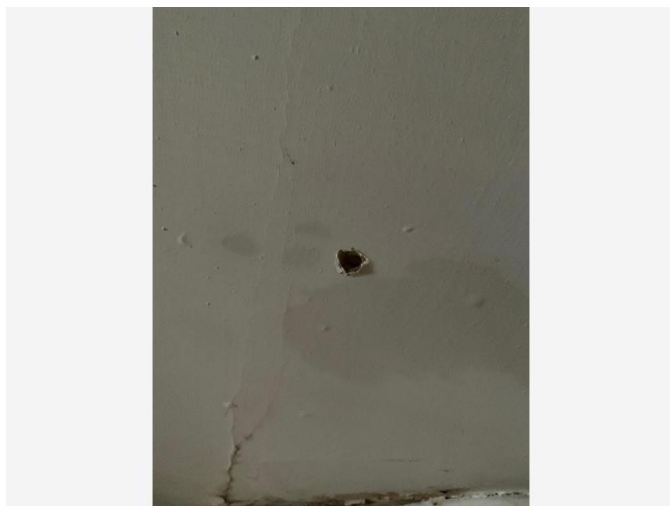
Geen asbest

#	Type	Referentie	Resultaat
10.1	Mengmonster	0.2	Geen asbest

Beschrijving	002 pleisterwerk plafond
Omgeving	Binnen
Primaire drager	Plafond
Bindmiddel van materiaal	Gips - kalk
Gebondenheid op basis van bindmiddel	Niet-hechtgebonden
Hoeveelheid (oppervlakte - dikte - aantal)	• 200,00 m ² - 1,00 cm - 1 stuk
Totaal volume	2,00 m ³
Identificatiemethode	Vaststelling met monstername
Destructieve handeling voor identificatie	Nee
Opmerking	geschatte hoeveelheid

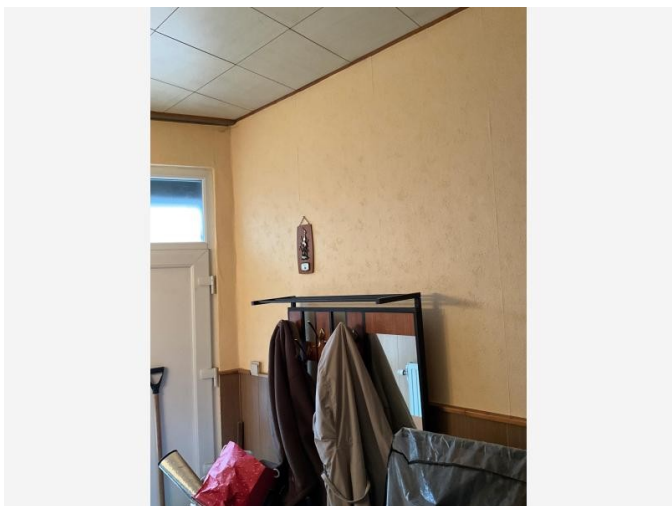
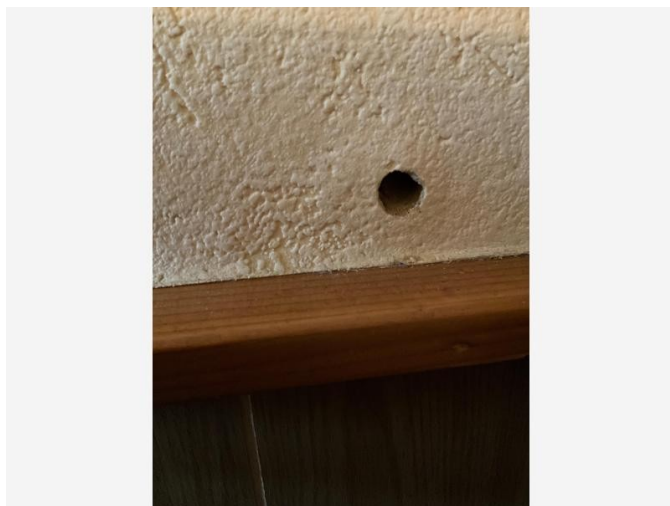
Fiche 11: 001 pleisterwerk muren

Geen asbest

#	Type	Referentie	Resultaat
11.1	Mengmonster	0.1	Geen asbest

Beschrijving	001 pleisterwerk muren
Omgeving	Binnen
Primaire drager	Binnenwand
Bindmiddel van materiaal	Gips - kalk
Gebondenheid op basis van bindmiddel	Niet-hechtgebonden
Hoeveelheid (oppervlakte - dikte - aantal)	• 200,00 m ² - 1,00 cm - 1 stuk
Totaal volume	2,00 m ³
Identificatiemethode	Vaststelling met monstername
Destructieve handeling voor identificatie	Nee
Opmerking	geschatte hoeveelheid
