# Asbestinventarisatetest

Valeriaan 14, 2930 Brasschaat

Attestnummer : 20260902-000268.000

Uitgegeven op : 02.09.2026

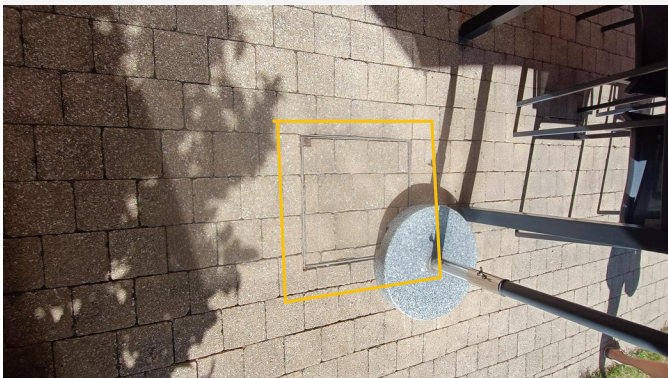
*Situeringsfoto*

**Reden:** Het onderzoek kan niet uitgevoerd worden binnen de bepalingen van de Welzijnswet

**Uitleg van de asbestdeskundige:** De deksel (put ) is stevig vast en kan niet op een veilige manier open, bij bereikbaarheid extra controle aangewezen.

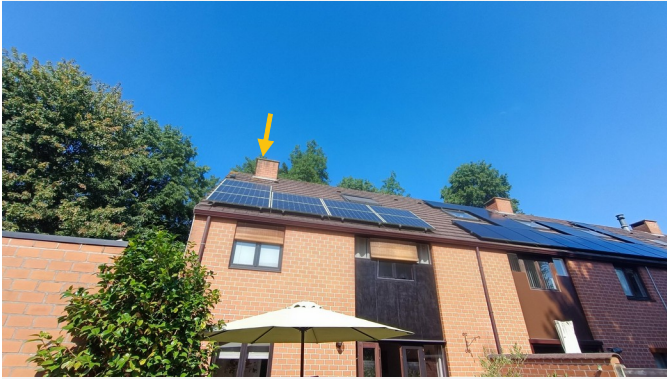
*Situeringsfoto*

**Reden:** Het te onderzoeken materiaal situeert zich hoger dan 3,50 m te rekenen vanaf een veilige ondergrond

**Uitleg van de asbestdeskundige:** Bij werken (dak of reiniging schouw) kan een stelling geplaatst worden , het is niet duidelijk of er asbestverdachte materialen aanwezig zijn in/rond de schouw.

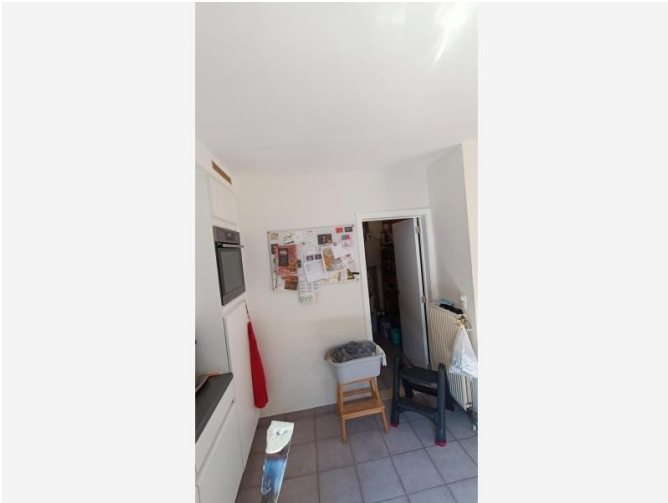
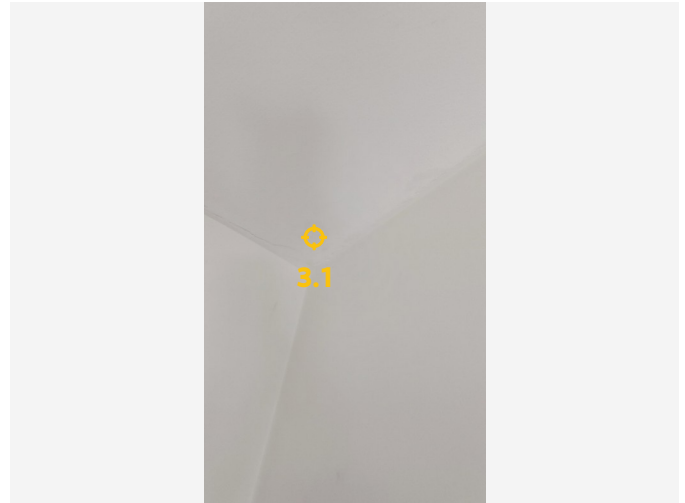
## Fiche 3: Plafondpleister

Geen asbest

| # | Type | Referentie | Resultaat |
|---|---|---|---|
| 3.1 | Mengmonster | plafond | Geen asbest |

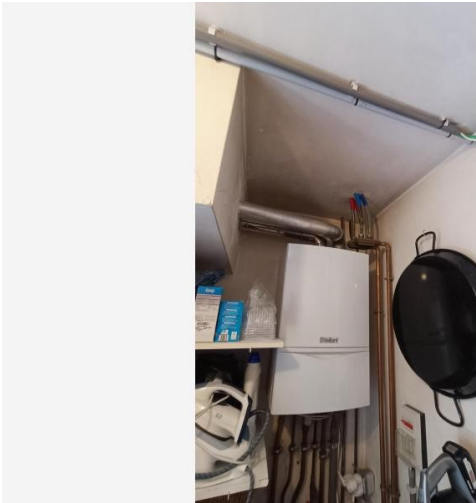
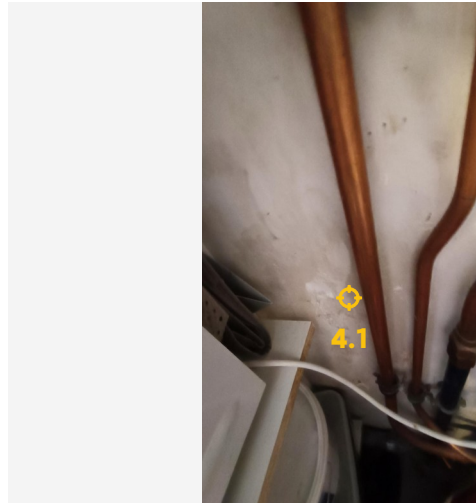
## Fiche 4: Muurpleister

Geen asbest

| # | Type | Referentie | Resultaat |
|---|---|---|---|
| 4.1 | Mengmonster | muur | Geen asbest |

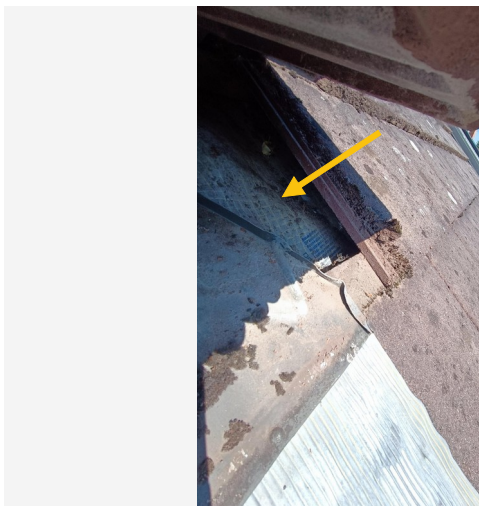
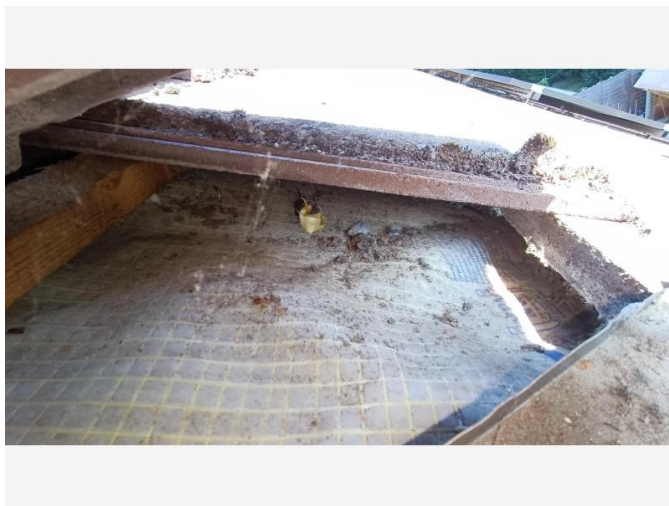
## Fiche 5: Onderdak niet verdacht

| Beschrijving | Notitie | Terug te vinden op plannen |
|---|---|---|
| Fiche 5: Onderdak niet verdacht | <p>Het dak werd gecontroleerd (via een dakraam ,optillen van een dakpan). Er is geen verdacht onderdak vastgesteld .</p> <p>Deze handeling is een steekproef , er is geen garantie dat het volledige dak met éénzelfde materiaal is opgebouwd. Dit kan enkel via destructief onderzoek vastgesteld worden.</p> | Plan 1.7: plan dak |

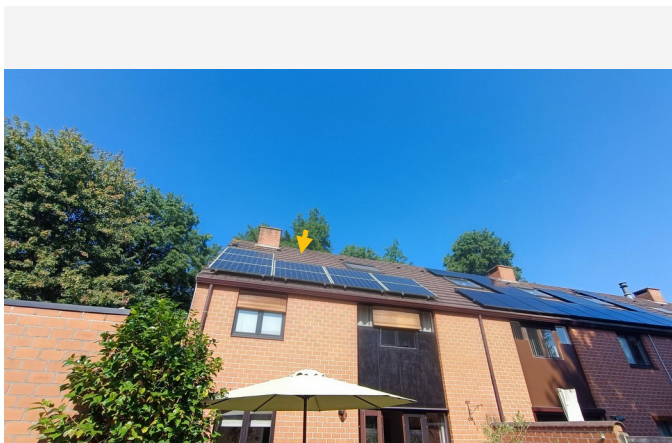
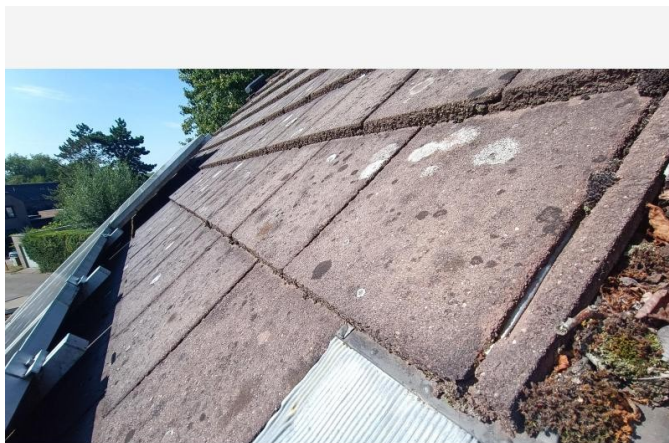
## Fiche 6: Dakbedekking niet verdacht.

| Beschrijving | Notitie | Terug te vinden op plannen |
|---|---|---|
| Fiche 6: Dakbedekking niet verdacht. | De dakbedekking wordt gecontroleerd. ( pannen puntdak) en bevat geen asbest verdachte materialen. | Plan 1.6: plan dak |

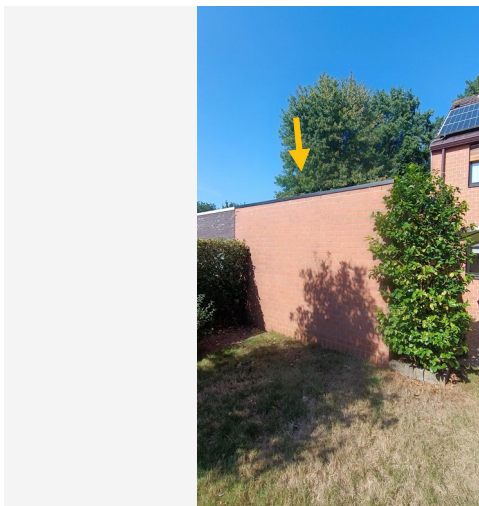
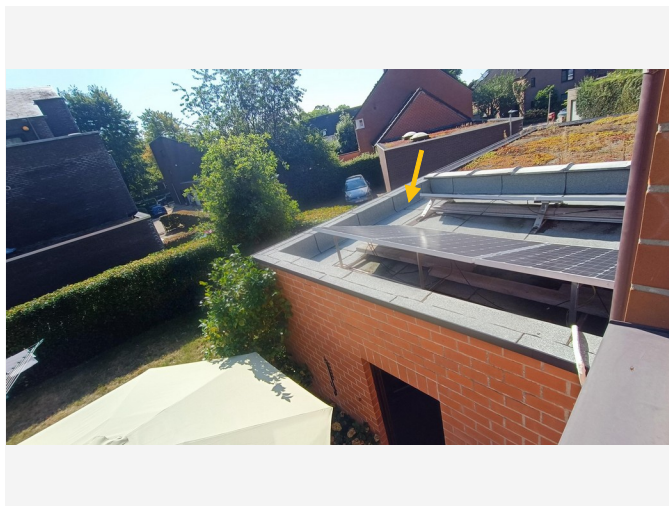
## Fiche 7: Roofing plat dak (niet verdacht - factuurbewijs)

| Beschrijving | Notitie | Terug te vinden op plannen |
|---|---|---|
| Fiche 7: Roofing plat dak (niet verdacht - factuurbewijs) | De roofing werd vernieuwd in 2024 (factuur aanwezig). We nemen aan dat bitumen geplaatst na 2001 niet asbesthoudend zijn. Het is niet duidelijk of er asbestverdachte onderlagen aanwezig. Het is aangewezen om extra controle uit te voeren bij eventuele renovatiewerken. De vermelde oppervlaktes, diktes en volumes betreffen een beredeneerde schatting. Er worden geen rechten verleend aan deze oppervlaktes/diktes/volumes. | Plan 1.8: plan dak |

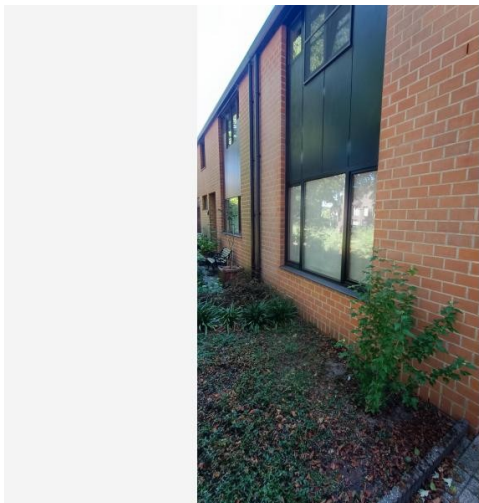
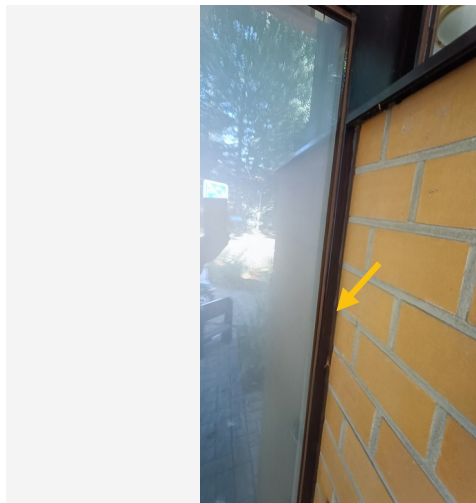
## Fiche 8: Kit niet verdacht (visueel vastgesteld)

| Beschrijving | Notitie | Terug te vinden op plannen |
|---|---|---|
| Fiche 8: Kit niet verdacht (visueel vastgesteld) | De gebruikte siliconen kit is niet asbestverdacht | Plan 1.1: plan glv<br>Plan 1.3: plan v+1 |

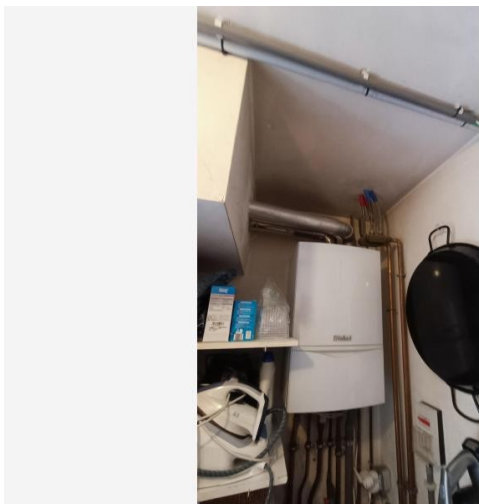
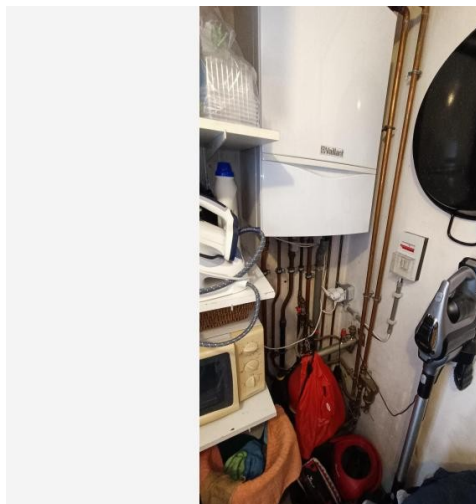
## Fiche 9: CV Ketel/boiler

| Beschrijving | Notitie | Terug te vinden op plannen |
|---|---|---|
| Fiche 9: CV Ketel/boiler | De CV ketel werd gecontroleerd(vaillant ) en is niet asbest verdacht geen risico bouwjaar. | - |

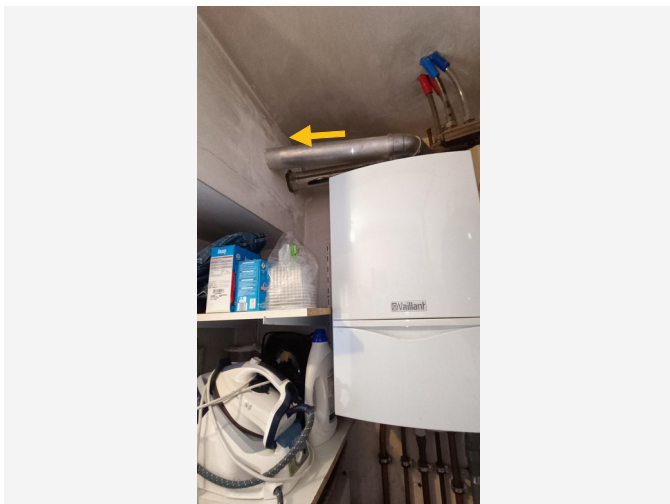
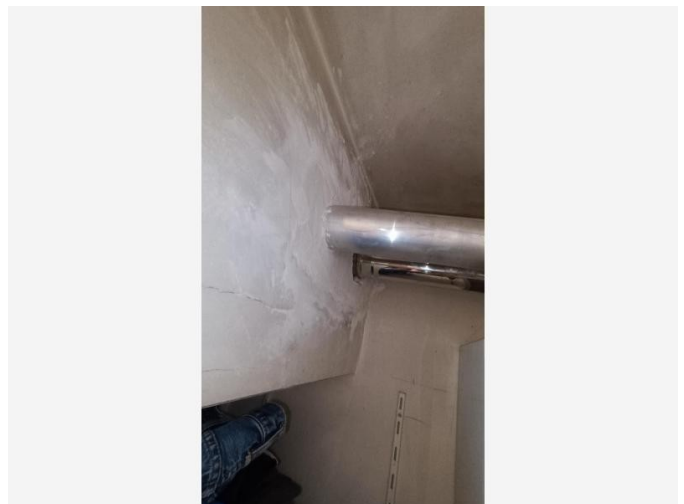
### Fiche 11: schouw/rookkanaal..

| Beschrijving | Notitie | Terug te vinden op plannen |
|---|---|---|
| Fiche 11: schouw/rookkanaal.. | Het is niet uitgesloten dat er nog verdacht materiaal aanwezig is in de schouw ,( bij werken extra controle aangewezen.) | - |
