Asbestinventarisatetest

Kauwensteinlaan 51, 2940 Stabroek

Attestnummer : 20260420-000455.000

Asbestveilig (maar niet asbestvrij)

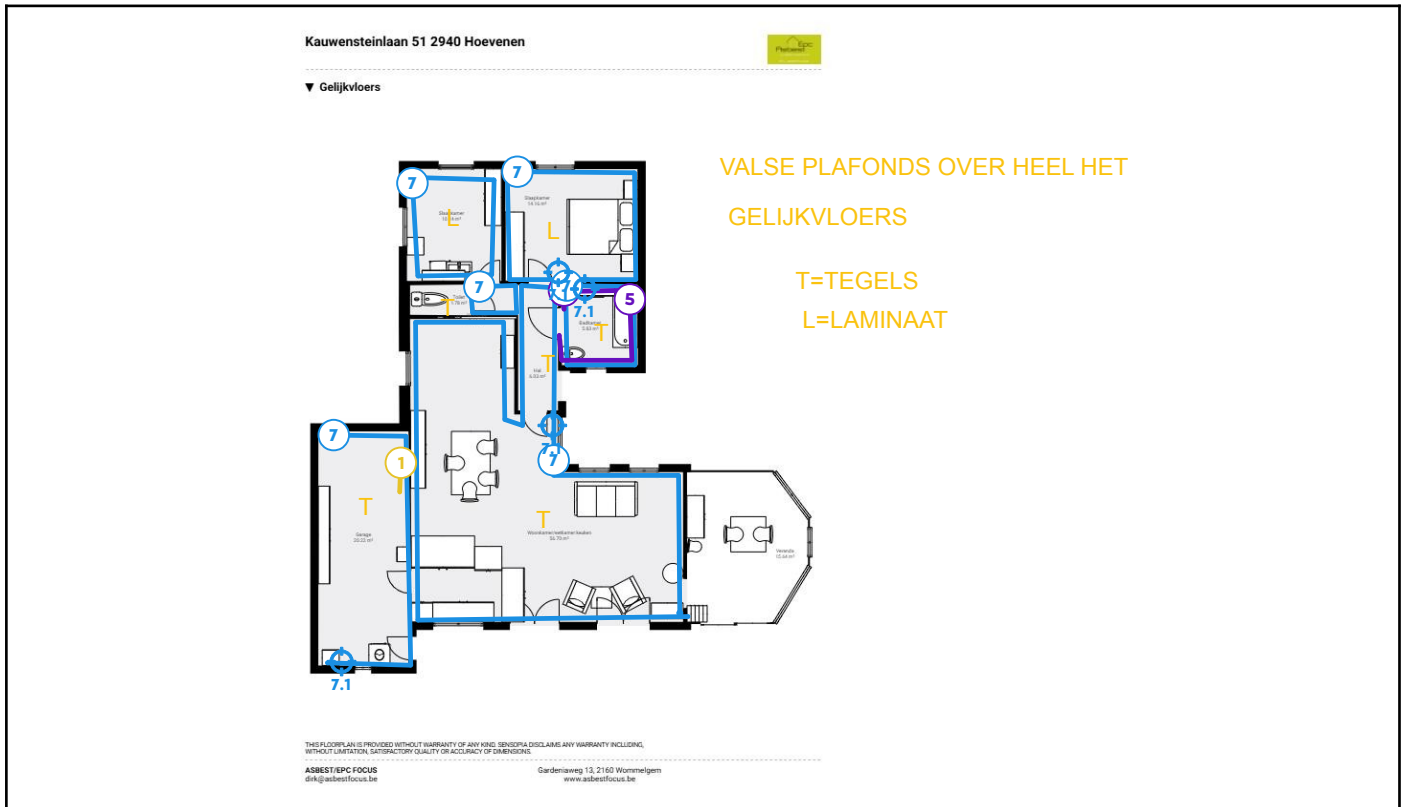
Plan 1.1: plan gelijkvloers

Beschrijving	Type	Actie
1. bakeliet nutsmeter	Asbestmateriaal	Zorgvuldig beheren
4. vloeren	Advies	-
5. wandtegelwerk	Advies	-
7. pleisterwerk wanden	Geen asbest	-
7.1 Code: 1	Mengmonster	-

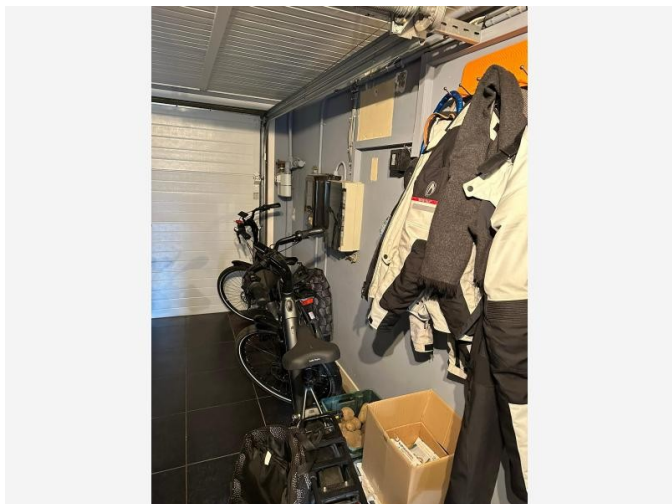
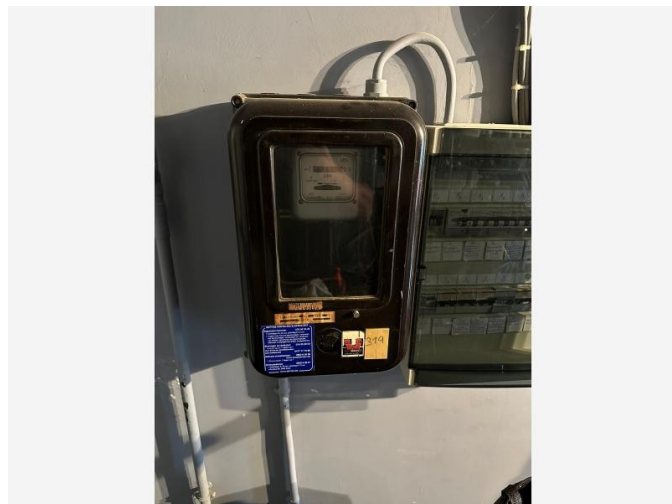
Het asbestmateriaal valt onder de mijlpaal van 2040.

Eindbeoordeling materiaalrisico	Laag materiaalrisico en/of verlaagde kans op vezelvrijgave
---------------------------------	--

Gebondenheid	Categorie 1: hechtgebonden in oorsprong
Asbestsoort (vezeltype)	Crocidoliet aanwezig
Asbestconcentratie	Laag (< 50%)
Afschermingsgraad van het gehele materiaal	Geheel of deels vrij aan binnenluchtstromen
Toestand van het materiaal	Onbeschadigd, niet verweerd

Beschrijving	bakeliet nutsmeter
Omgeving	Binnen
Primaire drager	Communicatie en elektrische infrastructuur en uitrusting
Asbestmateriaal	Plaat, paneel, tablet - Type Bakeliet
Bindmiddel van asbestmateriaal	Kunststof of -hars
Gebondenheid op basis van bindmiddel	Hecht
Hoeveelheid (oppervlakte - dikte - aantal)	• 0,15 m ² - 0,20 cm - 1 stuk
Totaal volume	< 0,001 m ³
Eenvoudig bereikbaar	Ja
Bevestigingswijze	• Geschroefd
Identificatiemethode	De asbestdeskundige beoordeelt het materiaal als asbestverdacht en dus asbesthoudend, en dit zonder monstername. Motivatie: De monstername brengt andere schade aan dan schade die inherent is aan de monstername.
Destructieve handeling voor identificatie	Nee
Opmerking	oppervlakte en dikte zijn indicatief. (de opgegeven hoeveelheden mogen niet gebruikt worden als maatstaf van heffing).

- Verwijder dit asbestmateriaal zo snel mogelijk. Volg de toestand goed op.
- Voer bijkomende staalname(s) uit.

- Eenvoudige handelingen: mag via doe-het-zelf of door werknemer(s) met opleidingsattest eenvoudige handelingen
Het is niet te bepalen uit welk soort materiaal de kast en de elektriciteit nutsmeter is. De mogelijkheid bestaat dat dit een asbestvrije variant is. Als uw netwerkbeheerder de nutsmeter vervangt door een digitale meter, gelieve te melden dat de verwijdering dient te gebeuren volgens het asbestverwijderingsprotocol.

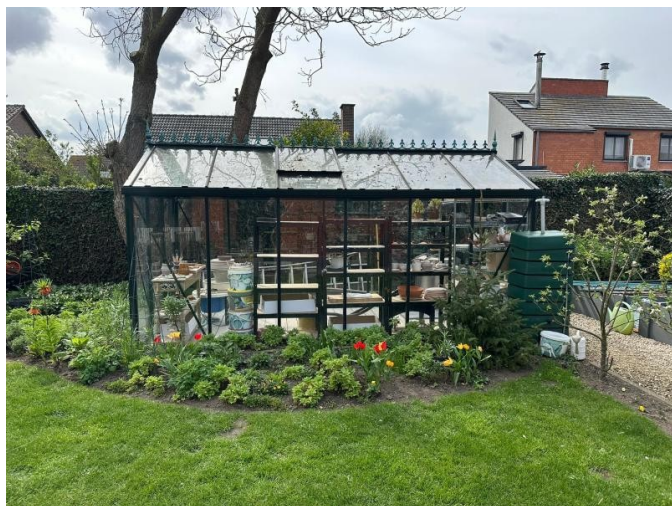
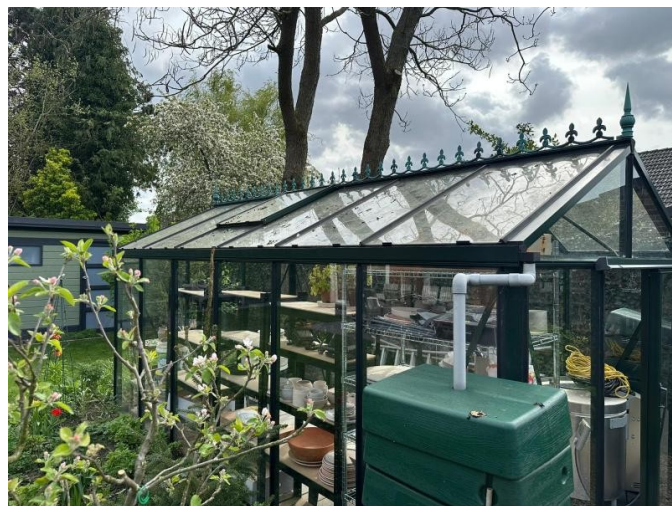
Serre is opgebouwd uit staal, glas en rubber dichtingen.

Basis voor advies	De asbestdeskundige beoordeelt het materiaal als niet-asbestverdacht.
--------------------------	---

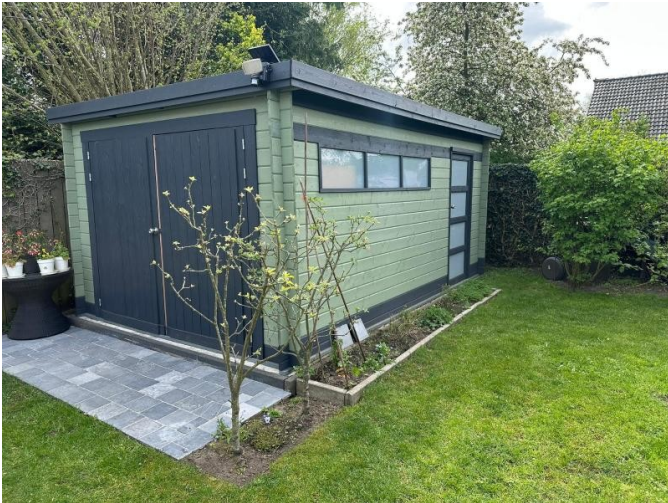
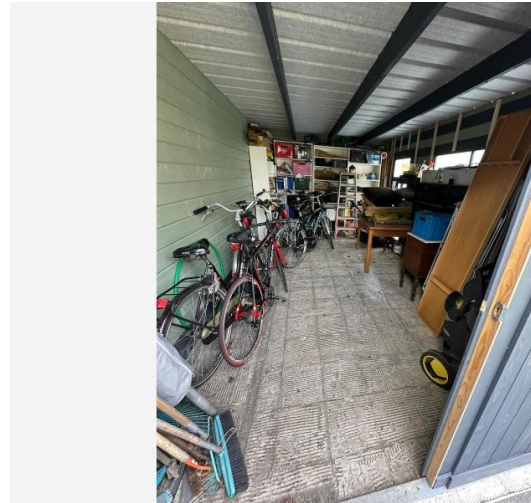
Fiche 3: garage/tuinberging

De garage/tuinberging is opgebouwd in 2024.

Basis voor advies	De asbestdeskundige beoordeelt het materiaal als niet-asbestverdacht.
--------------------------	---

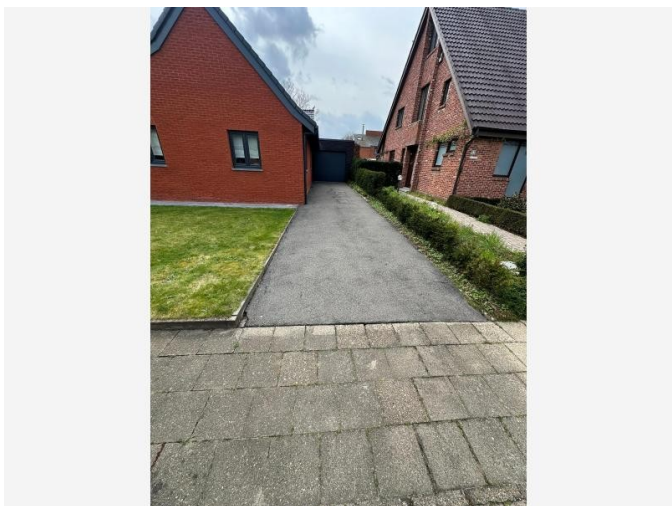
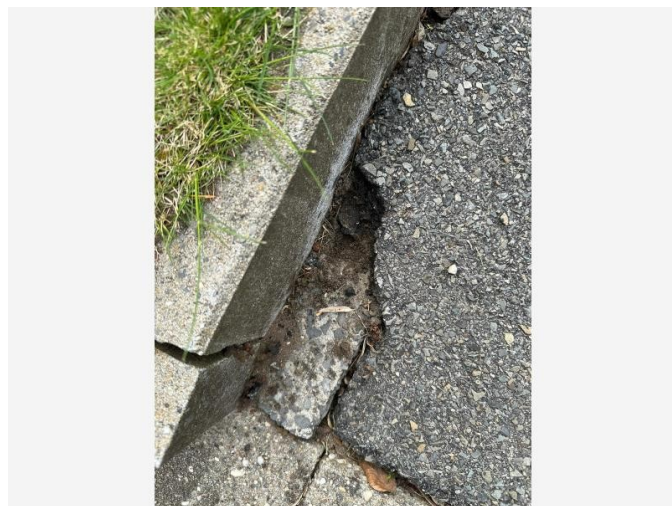
Fiche 6: asfalt oprit

Geen asbest

#	Type	Referentie	Resultaat
6.1	Puntmonster	2	Geen asbest

Beschrijving	asfalt oprit
Omgeving	Buiten
Primaire drager	Verharding, wegenis
Bindmiddel van materiaal	Bitumen (roofing, teer, asfalt)
Gebondenheid op basis van bindmiddel	Hecht
Hoeveelheid (gewicht - aantal)	<ul style="list-style-type: none">• 9.000,00 kg - 1 stuk
Totaal gewicht	9.000,00 kg
Identificatiemethode	Een monstername door de asbestdeskundige met laboanalyse door een asbestlabo.
Destructieve handeling voor identificatie	Nee
Opmerking	gewicht is indicatief. (de opgegeven hoeveelheden mogen niet gebruikt worden als maatstaf van heffing).

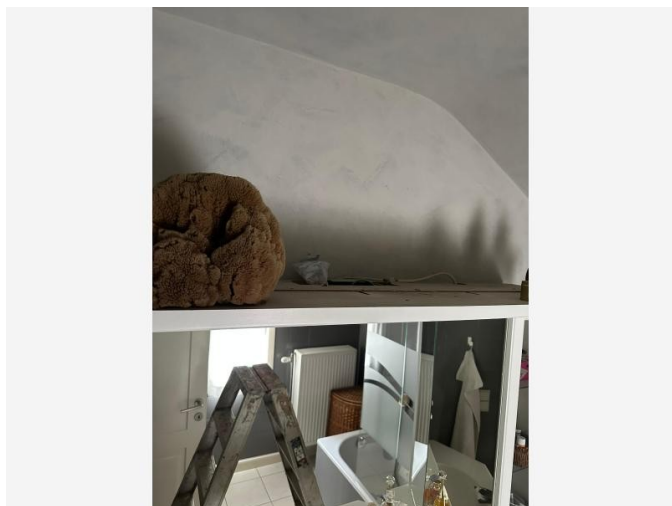
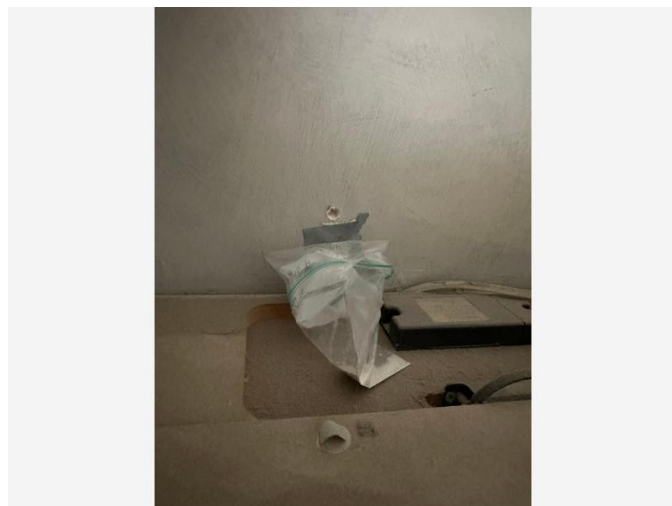
Geen asbest

#	Type	Referentie	Resultaat
7.1	Mengmonster	1	Geen asbest

Beschrijving	pleisterwerk wanden
Omgeving	Binnen
Primaire drager	Binnenwand
Bindmiddel van materiaal	Gips - kalk
Gebondenheid op basis van bindmiddel	Niet-hechtgebonden
Hoeveelheid (oppervlakte - dikte - aantal)	• 200,00 m ² - 1,00 cm - 1 stuk
Totaal volume	2,00 m ³
Identificatiemethode	Een monstername door de asbestdeskundige met laboanalyse door een asbestlabo.
Destructieve handeling voor identificatie	Nee
Opmerking	Oppervlakte en dikte zijn indicatief. (de opgegeven hoeveelheden mogen niet gebruikt worden als maatstaf van heffing). Muurpleister bemonsterd in de garage, woonkamer, slaapkamer, badkamer. De wanden op de 1e verdieping zijn valse wanden.
