Asbestinventarisatetest

Valkenputstraat 58/101, 2140 Antwerpen

Attestnummer : 20250515-000372.000

Uitgegeven op : 15.05.2025

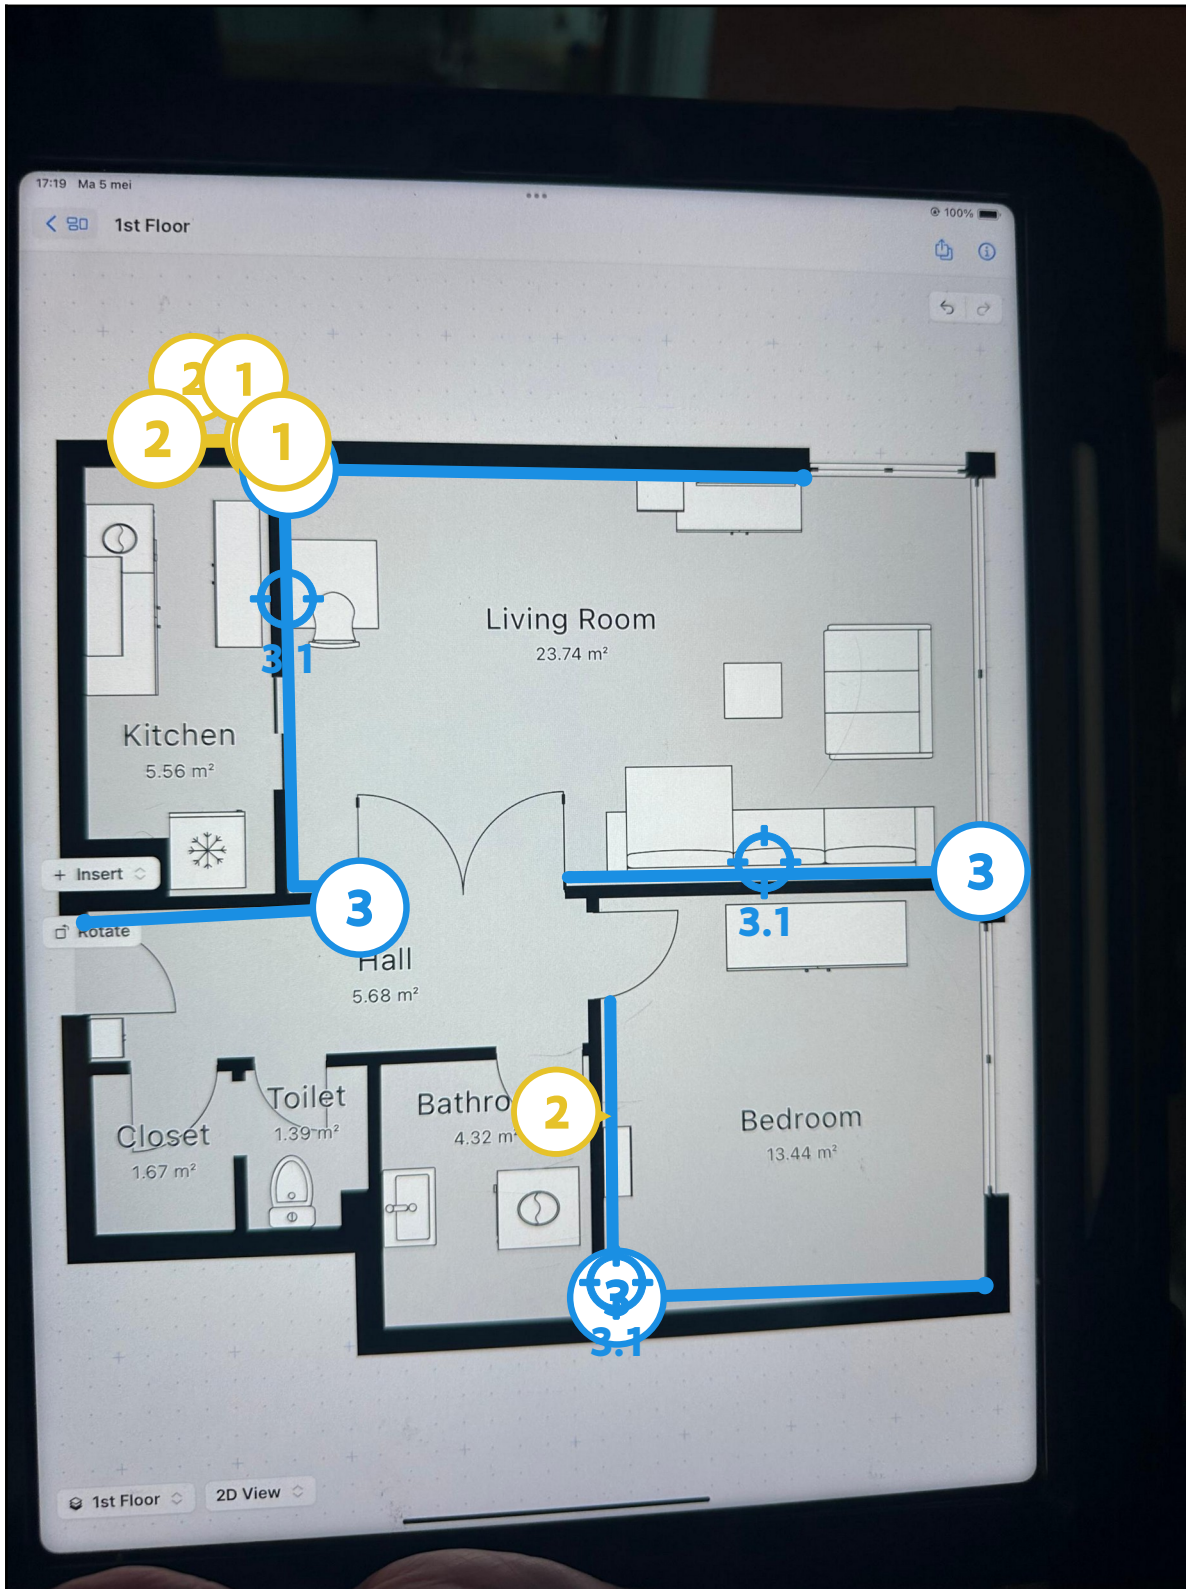
Plan 1.1: Grondplan 001

1. Pical plaat	Asbestmateriaal	Zorgvuldig beheren
2. Bakeliet afschermkap	Asbestmateriaal	Zorgvuldig beheren
3. Pleisterwerk Binnenwand	Geen asbest	-
3.1 Code: MM001	Mengmonster	-

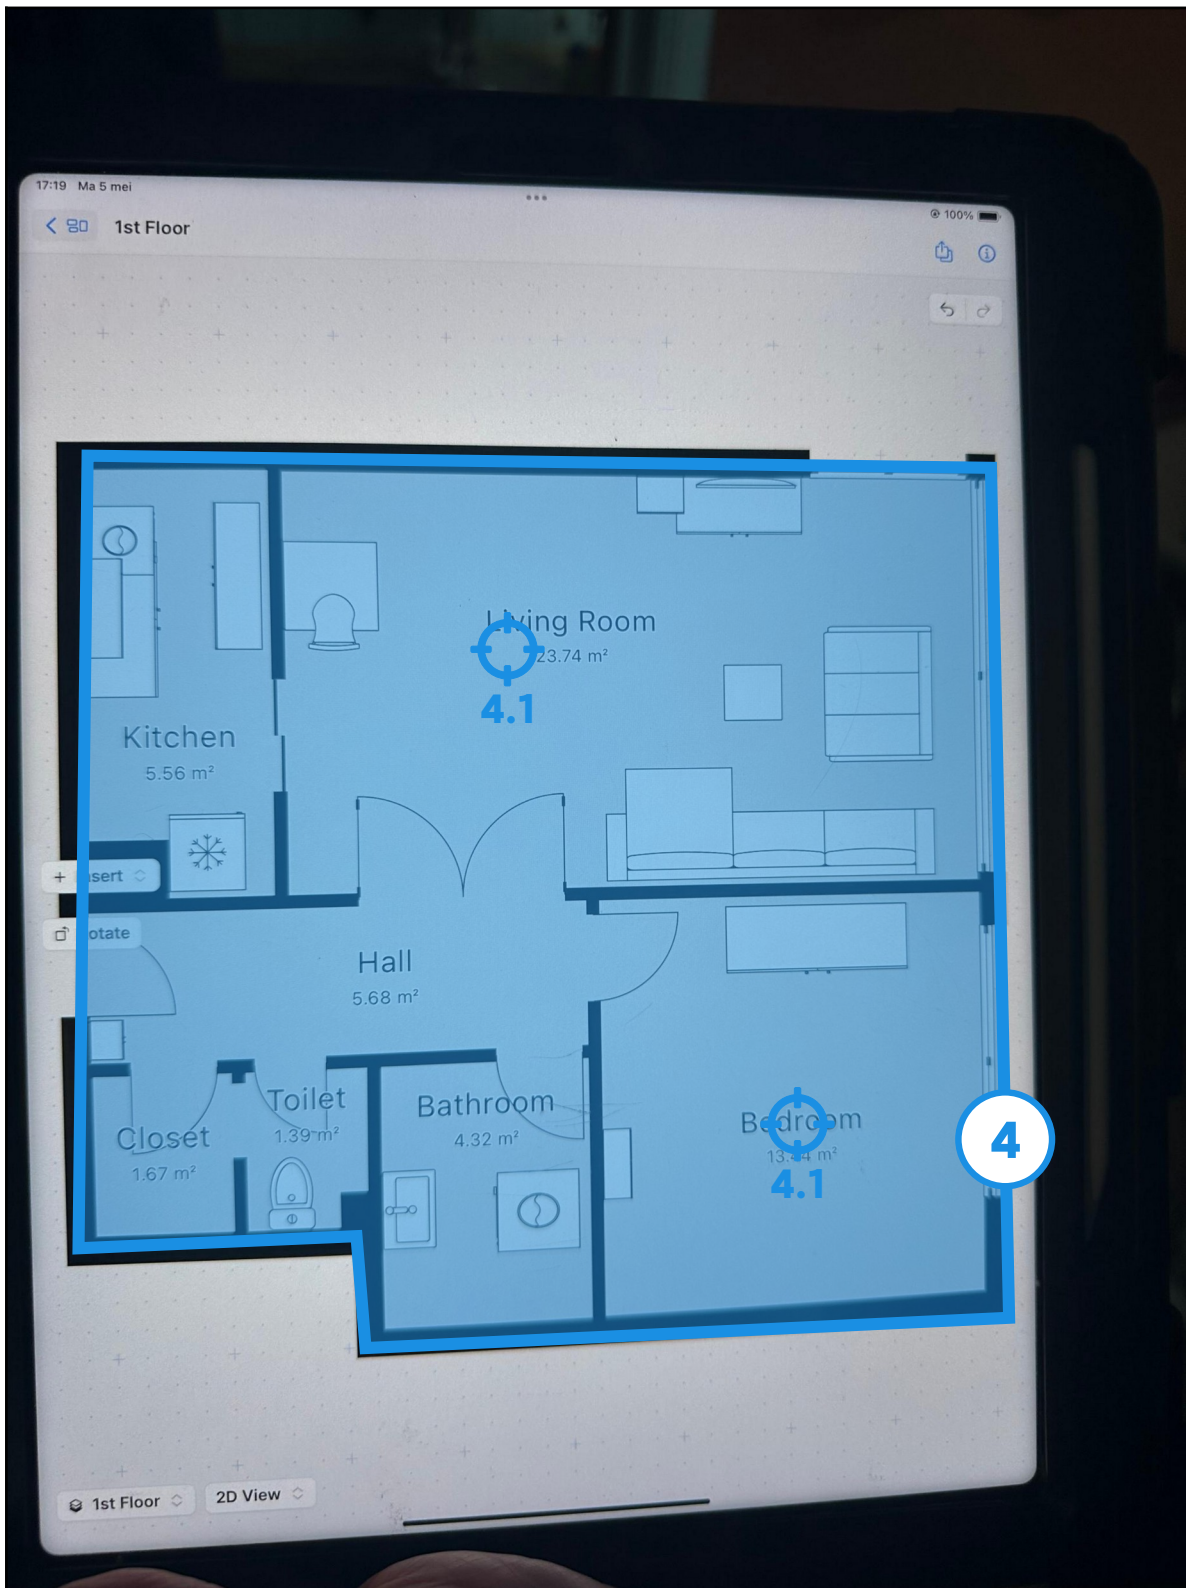
Plan 1.2: Grondplan 002

4. Pleiserwerk Plafond	Geen asbest	-
4.1 Code: MM002	Mengmonster	-

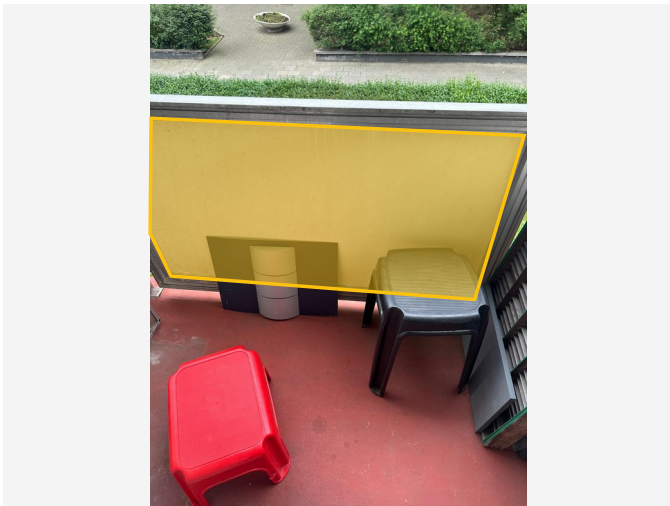
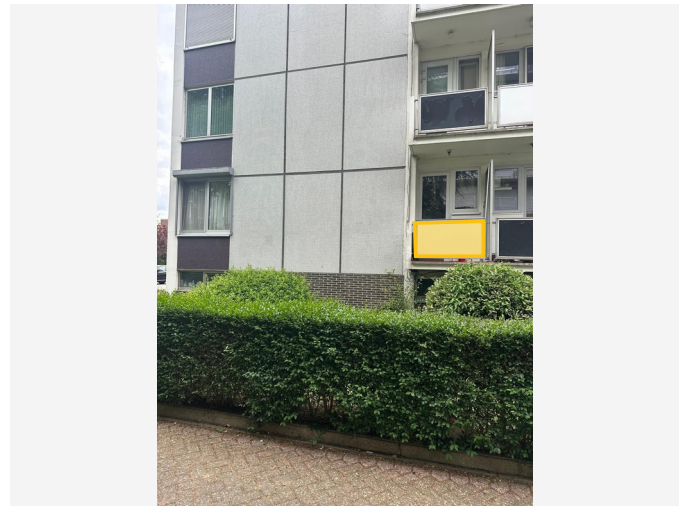
Het asbestmateriaal valt onder de mijlpaal van 2040.

Eindbeoordeling materiaalrisico	Zeer laag materiaalrisico en/of zeer lage kans op vezelvrijgave
---------------------------------	---

Gebondenheid	Categorie 1: hechtgebonden in oorsprong
Asbestsoort (vezeltype)	Alleen chrysotiel
Asbestconcentratie	Laag (< 50%)
Afschermingsgraad van het gehele materiaal	Niet stootvaste afscherming
Toestand van het materiaal	Onbeschadigd, niet verweerd

Beschrijving	Pical plaat
Omgeving	Buiten
Primaire drager	Balkons, loopbruggen,...
Asbestmateriaal	Plaat, paneel, tablet - Geëmailleerd, type Glasal
Bindmiddel van asbestmateriaal	Cement
Gebondenheid op basis van bindmiddel	Hecht
Hoeveelheid (oppervlakte - dikte - aantal)	<ul style="list-style-type: none">• 0,50 m² - 0,50 cm - 1 stuk
Totaal volume	0,003 m ³
Eenvoudig bereikbaar	Ja
Bevestigingswijze	<ul style="list-style-type: none">• Verlijmd, ingegoten, versmeerd
Identificatiemethode	Vaststelling zonder monstername
Destructieve handeling voor identificatie	Nee

- Zorg voor een veilig beheer. Vermijd het beschadigen van het asbestmateriaal. Controleer de toestand jaarlijks op wijzigingen.

- Eenvoudige handelingen: mag via doe-het-zelf of door werknemer(s) met opleidingsattest eenvoudige handelingen
Gemakkelijk bereikbaar en veilig verwijderbaar mits toepassing correcte procedures en gebruik van de juiste PBM.

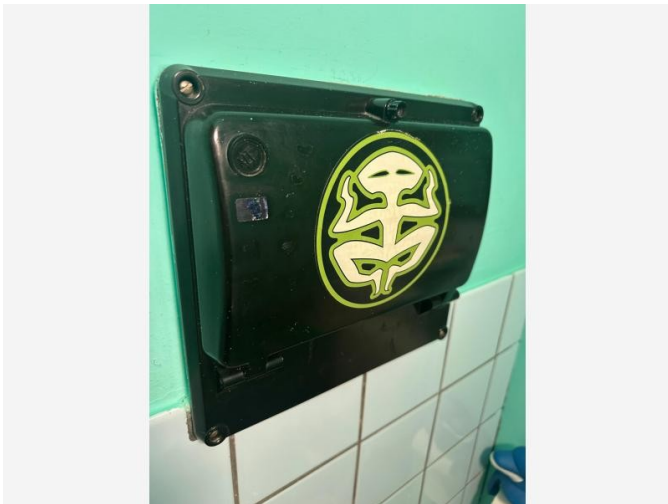
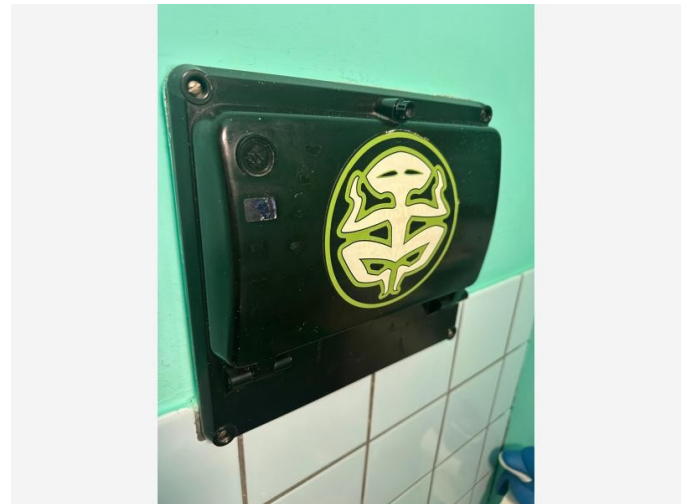
Het asbestmateriaal valt onder de mijlpaal van 2040.

Eindbeoordeling materiaalrisico	Zeer laag materiaalrisico en/of zeer lage kans op vezelvrijgave
---------------------------------	---

Gebondenheid	Categorie 1: hechtgebonden in oorsprong
Asbestsoort (vezeltype)	Amfibool aanwezig, uitgezonderd crocidoliet
Asbestconcentratie	Laag (< 50%)
Afschermingsgraad van het gehele materiaal	Niet stootvaste afscherming
Toestand van het materiaal	Onbeschadigd, niet verweerd

Beschrijving	Bakeliet afschermkap
Omgeving	Binnen
Primaire drager	Binnenwand
Asbestmateriaal	Plaat, paneel, tablet - Type Bakeliet
Bindmiddel van asbestmateriaal	Kunststof of -hars
Gebondenheid op basis van bindmiddel	Hecht
Hoeveelheid (oppervlakte - dikte - aantal)	• 0,20 m ² - 1,00 cm - 1 stuk
Totaal volume	0,002 m ³
Eenvoudig bereikbaar	Ja
Bevestigingswijze	• Geschroefd
Identificatiemethode	Vaststelling zonder monsternamen
Destructieve handeling voor identificatie	Ja

- Zorg voor een veilig beheer. Vermijd het beschadigen van het asbestmateriaal. Controleer de toestand jaarlijks op wijzigingen.

- Eenvoudige handelingen: mag via doe-het-zelf of door werknemer(s) met opleidingsattest eenvoudige handelingen
Gemakkelijk bereikbaar en veilig te verwijderen middels gebruik van de correcte PBM en procedures.

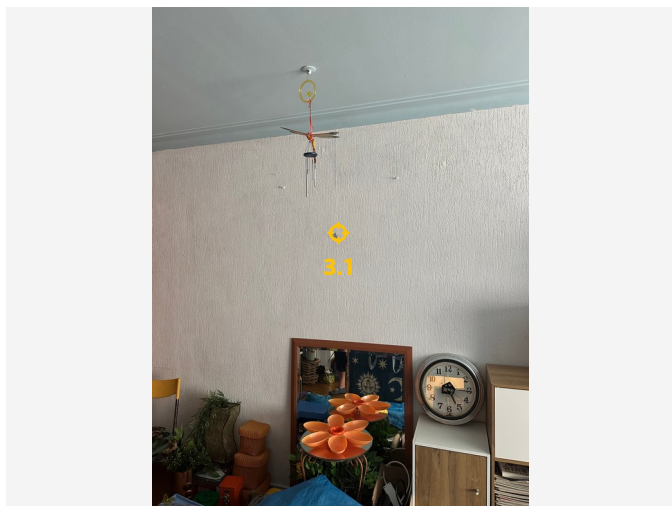
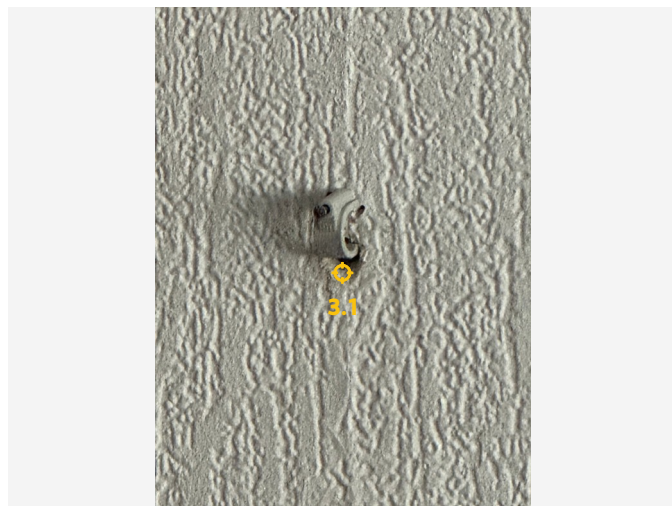
Fiche 3: Pleisterwerk Binnenwand

Geen asbest

#	Type	Referentie	Resultaat
3.1	Mengmonster	MM001	Geen asbest

Beschrijving	Pleisterwerk Binnenwand
Omgeving	Binnen
Primaire drager	Binnenwand
Bindmiddel van materiaal	Gips - kalk
Gebondenheid op basis van bindmiddel	Niet-hechtgebonden
Hoeveelheid (oppervlakte - dikte - aantal)	• 180,00 m ² - 1,00 cm - 1 stuk
Totaal volume	1,80 m ³
Identificatiemethode	Vaststelling met monstername
Destructieve handeling voor identificatie	Nee

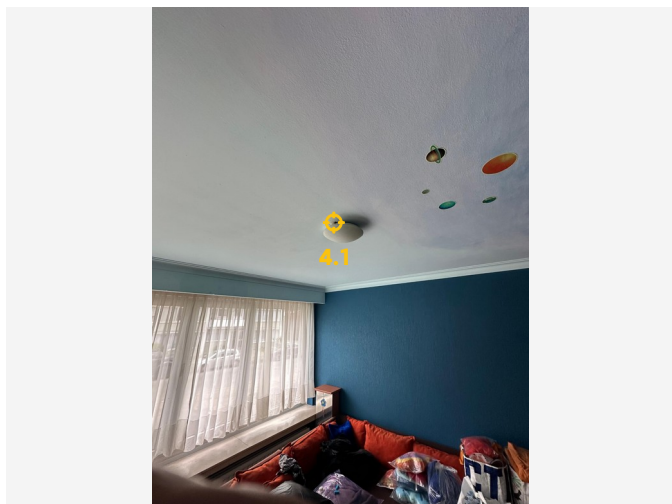
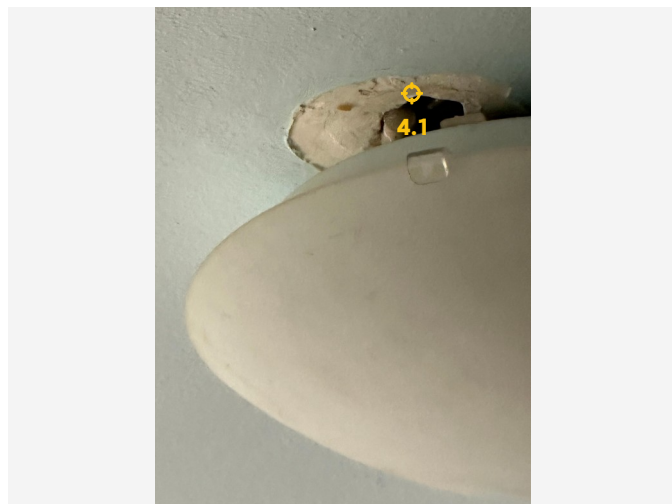
Fiche 4: Pleiserwerk Plafond

Geen asbest

#	Type	Referentie	Resultaat
4.1	Mengmonster	MM002	Geen asbest

Beschrijving	Pleiserwerk Plafond
Omgeving	Binnen
Primaire drager	Plafond
Bindmiddel van materiaal	Gips - kalk
Gebondenheid op basis van bindmiddel	Niet-hechtgebonden
Hoeveelheid (oppervlakte - dikte - aantal)	• 80,00 m ² - 1,00 cm - 1 stuk
Totaal volume	0,80 m ³
Identificatiemethode	Vaststelling met monstername
Destructieve handeling voor identificatie	Nee
