Asbestinventarisatetest

Bloemstraat 22, 2140 Antwerpen

Attestnummer : 20250730-000061.000

Uitgegeven op : 30.07.2025

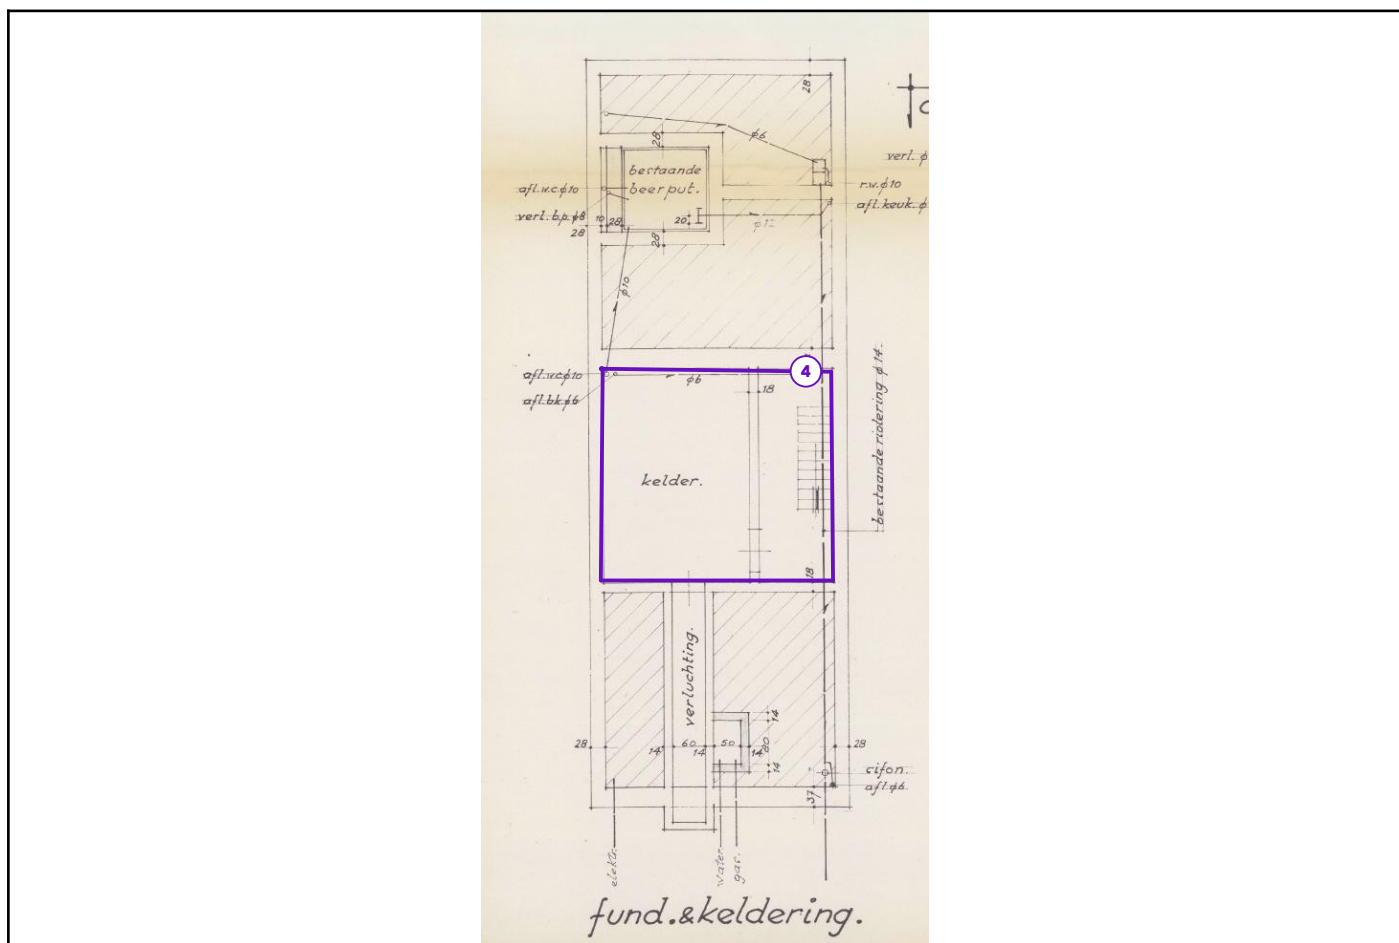
Plan 1.1: kelder

Beschrijving	Type	Actie
4. Kelder	Beperking	-

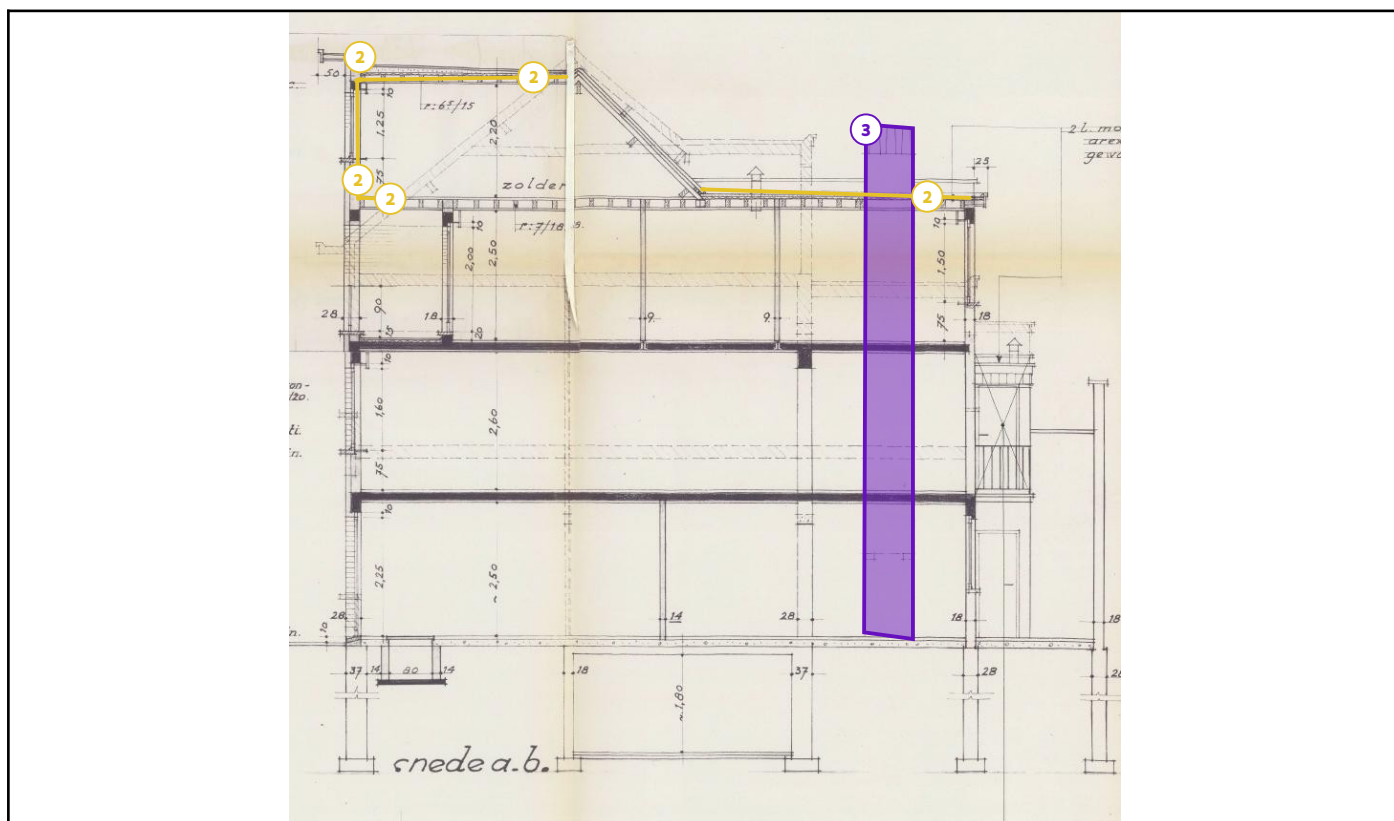
Plan 1.12: DS

Beschrijving	Type	Actie
2. Platte daken	Asbestmateriaal	Zorgvuldig beheren
3. schouw	Beperking	-

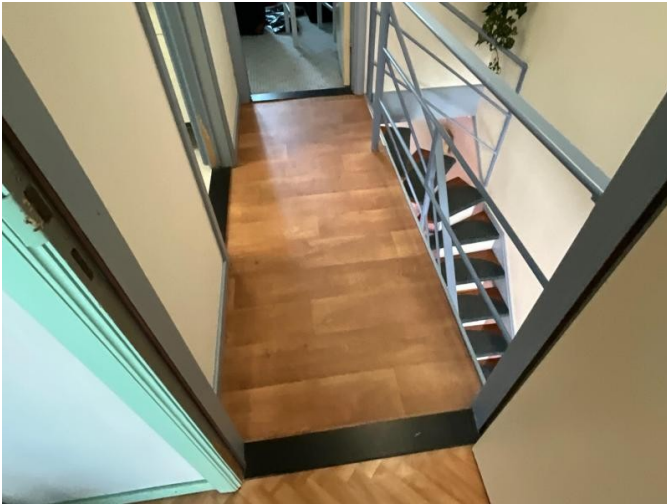
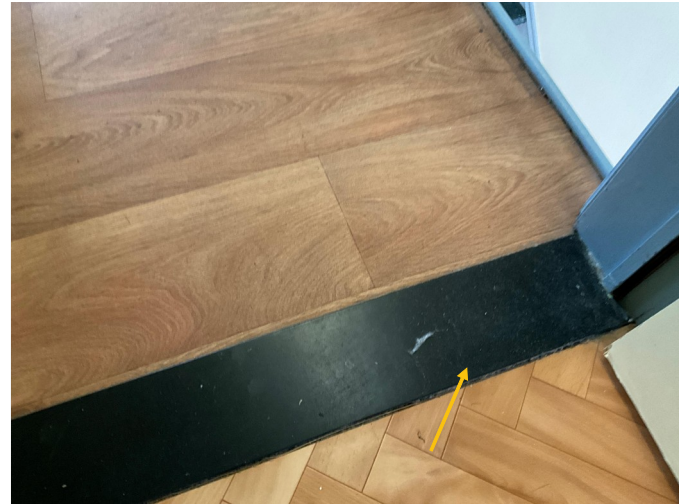
Eindbeoordeling materiaalrisico	Zeer laag materiaalrisico en/of zeer lage kans op vezelvrijgave
---------------------------------	---

Gebondenheid	Categorie 1: hechtgebonden in oorsprong
Asbestsoort (vezeltype)	Alleen chrysotiel
Asbestconcentratie	Laag (< 50%)
Afschermingsgraad van het gehele materiaal	Niet stootvaste afscherming
Toestand van het materiaal	Licht beschadigd, licht verweerd. Intact calciumsilicaatmateriaal of categorie III 'gebondenheid'

#	Type	Referentie	Resultaat
1.1	Puntmonster	7	Chrysotiel

Beschrijving	Dorpels
Omgeving	Binnen
Primaire drager	Vloer
Asbestmateriaal	Plaat, paneel, tablet - Type Massal
Bindmiddel van asbestmateriaal	Cement
Gebondenheid op basis van bindmiddel	Hecht
Hoeveelheid (oppervlakte - dikte - aantal)	<ul style="list-style-type: none">• 2,00 m² - 3,00 cm - 1 stuk
Totaal volume	0,06 m ³
Eenvoudig bereikbaar	Ja
Bevestigingswijze	<ul style="list-style-type: none">• Geklemd• Verlijmd, ingegoten, versmeerd
Identificatiemethode	Vaststelling met monstername
Destructieve handeling voor identificatie	Nee
Opmerking	Hoeveelheid is indicatief. Betreft alle dorpels (ook die niet aangeduid zijn op plan).

- Zorg voor een veilig beheer. Vermijd het beschadigen van het asbestmateriaal. Controleer de toestand jaarlijks op wijzigingen.

- Eenvoudige handelingen: enkel door erkend asbestverwijderaar
Raadpleeg een erkende asbestverwijderaar.

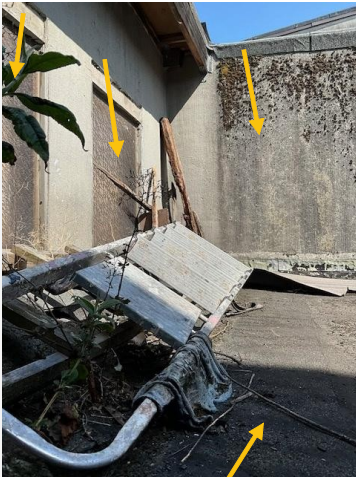
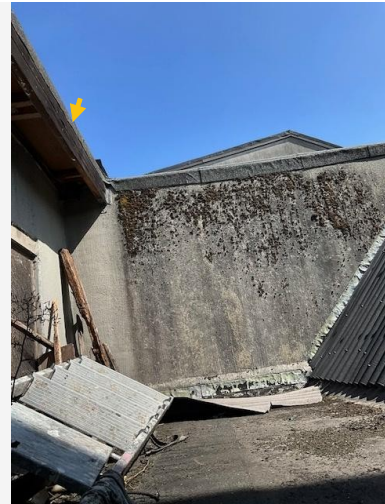
Eindbeoordeling materiaalrisico	Laag materiaalrisico en/of verlaagde kans op vezelvrijgave
---------------------------------	--

Gebondenheid	Categorie 1: hechtgebonden in oorsprong
Asbestsoort (vezeltype)	Alleen chrysotiel
Asbestconcentratie	Laag (< 50%)
Afschermingsgraad van het gehele materiaal	Niet stootvaste afscherming
Toestand van het materiaal	Matig beschadigd, matig verweerd

Beschrijving	Platte daken
Omgeving	Buiten
Primaire drager	Plat dak
Asbestmateriaal	Dak- en gevelbekleding - Roofing
Bindmiddel van asbestmateriaal	Bitumen (roofing, teer, asfalt)
Gebondenheid op basis van bindmiddel	Hecht
Hoeveelheid (oppervlakte - aantal)	<ul style="list-style-type: none">• 90,00 m² - 1 stuk
Totale oppervlakte	90,00 m ²
Eenvoudig bereikbaar	Ja
Bevestigingswijze	<ul style="list-style-type: none">• Verlijmd, ingegoten, versmeerd
Identificatiemethode	Vaststelling zonder monstername Motivatie: Groot risico op structurele gevolgschade (lekschade, werking installatie,...)
Destructieve handeling voor identificatie	Nee
Opmerking	Hoeveelheid is indicatief. Inclusief de roofing aan de zijmuren. Inclusief de roofing aan raamopeningen.

- Zorg voor een veilig beheer. Vermijd het beschadigen van het asbestmateriaal. Controleer de toestand jaarlijks op wijzigingen.
- Voer bijkomende staalname(s) uit.

- Eenvoudige handelingen: enkel door erkend asbestverwijderaar
Raadpleeg een erkende asbestverwijderaar.

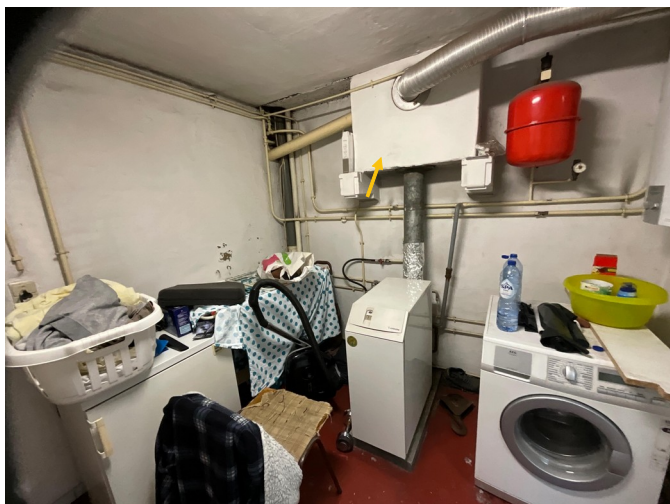
Reden: Er is geen volledige risicobeoordeling mogelijk

Uitleg van de asbestdeskundige: Een eventuele schouw is niet traceerbaar. Betreft de volledige schouw (kelder-dak) en alle eventuele gecontamineerde materialen.

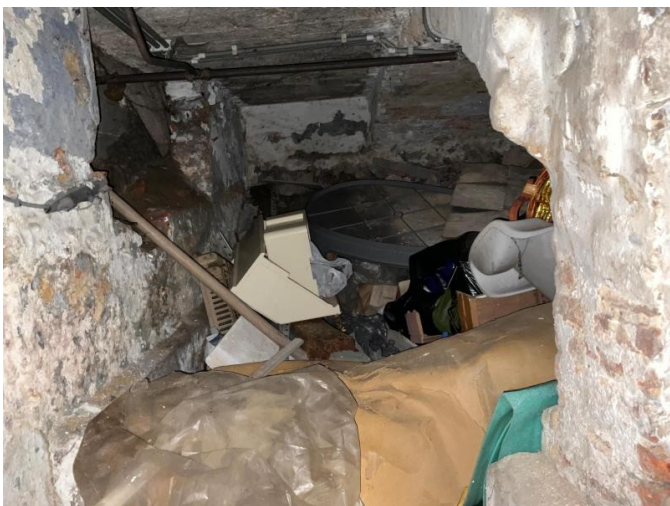
Reden: Materiaal in opslag

Uitleg van de asbestdeskundige: Op dit moment kan er geen volledige inventarisatie worden opgesteld, aangezien de kelder gevuld is met materialen.

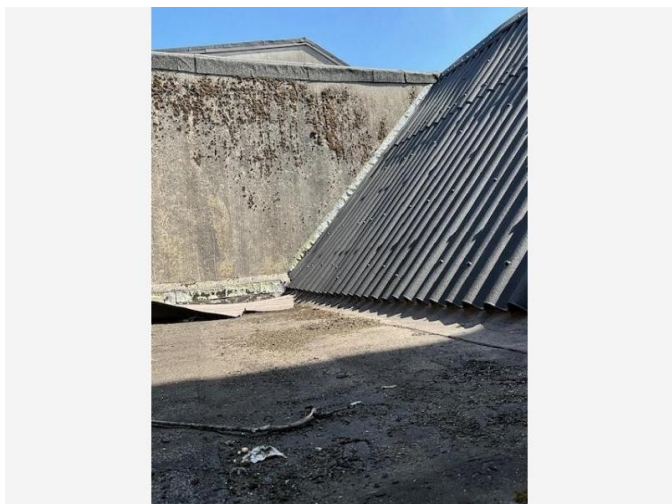
Reden: Er is geen volledige risicobeoordeling mogelijk

Uitleg van de asbestdeskundige: Onderdak is niet traceerbaar.

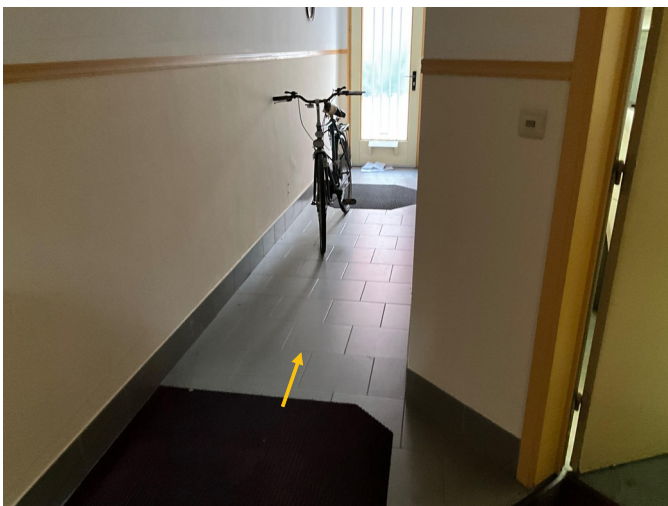
Fiche 6: Tegels inkomhal + plinten.

Bevat vermoedelijk asbesthoudende materialen.

Identificatiemethode	Redelijk vermoeden
Primaire drager	Vloer
(Asbest)materiaal	In-situ afwerkingslagen - Lijm laag
Bindmiddel	Cement
Gebondenheid bindmiddel	Hecht

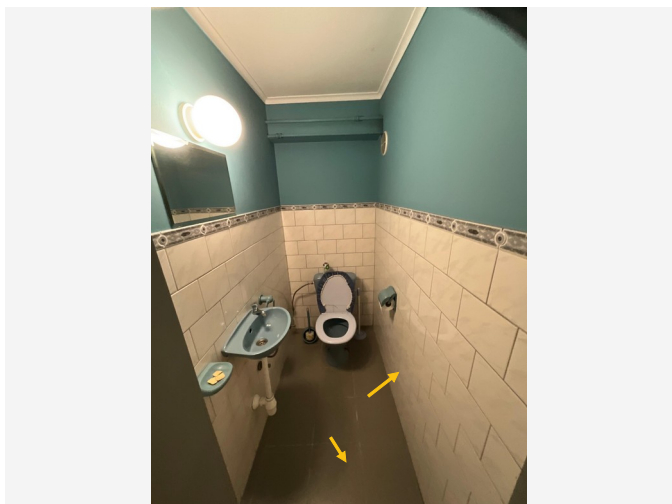
Bevat vermoedelijk asbesthoudende materialen.

Identificatiemethode	Redelijk vermoeden
(Asbest)materiaal	In-situ afwerkingslagen - Lijm laag
Bindmiddel	Cement
Gebondenheid bindmiddel	Hecht

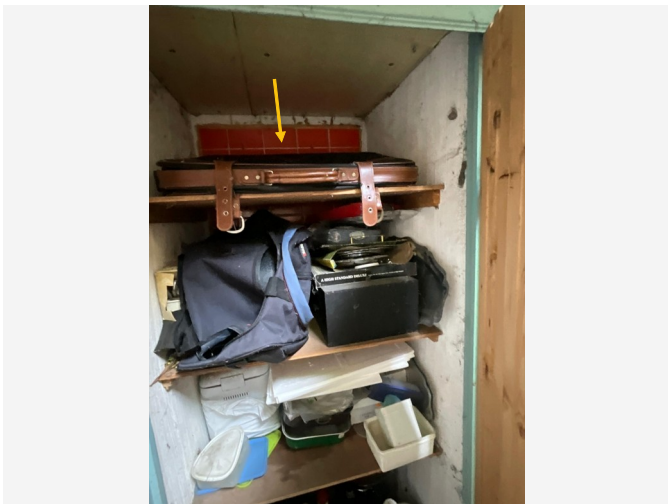
Bevat vermoedelijk asbesthoudende materialen.

Identificatiemethode	Redelijk vermoeden
Primaire drager	Wand buitenschil
(Asbest)materiaal	In-situ afwerkingslagen - Lijm laag
Bindmiddel	Cement
Gebondenheid bindmiddel	Hecht

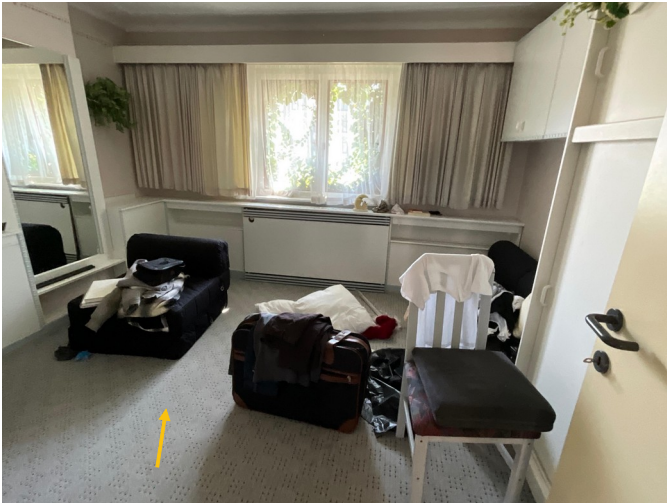
Bevat vermoedelijk asbesthoudende materialen.

Identificatiemethode	Redelijk vermoeden
Primaire drager	Vloer
(Asbest)materiaal	In-situ afwerkingslagen - Lijm laag
Bindmiddel	Lijm
Gebondenheid bindmiddel	Hecht
