# Asbestinventarisatetest

Statiestraat 42, 2547 Lint

Attestnummer : 20230130-000096.000

Uitgegeven op : 30.01.2023

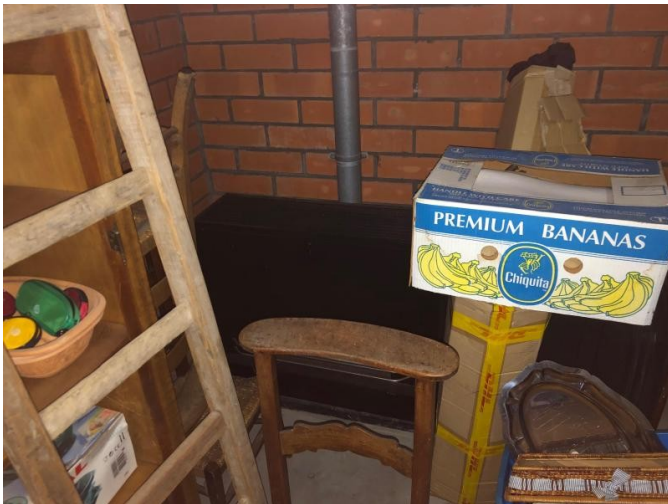
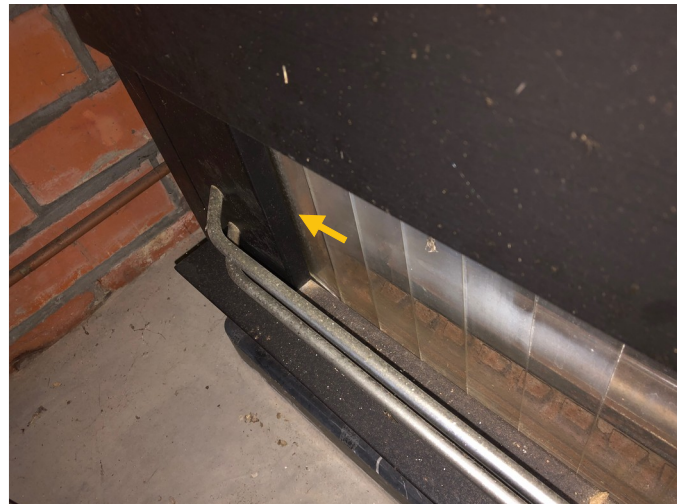
| Gebondenheid | Categorie 3: niet-hechtgebonden met weinig of geen matrix |
| Toestand van het materiaal | Licht beschadigd, licht verweerd. Intact materiaal type Pical – asbestboard of categorie III 'gebondenheid' |

| <b>Opmerking</b> | <p>Koordafdichting in kachel. niet duidelijk achter scherm of het hier om een asbestkoord gaat. bouwjaar kachel is onbekend.</p> <p>indien kachel een bouwjaar zou hebben van na 2001 mag deze bron als niet verdacht beschouwd worden.</p> <p>locatie: magzijn.</p> |

- Zorg voor een veilig beheer en verwijder dit asbestmateriaal wanneer het bij werken eenvoudig bereikbaar wordt. Controleer de toestand jaarlijks op wijzigingen.

- Eenvoudige handelingen: enkel door erkend asbestverwijderaar  
Complexe situatie

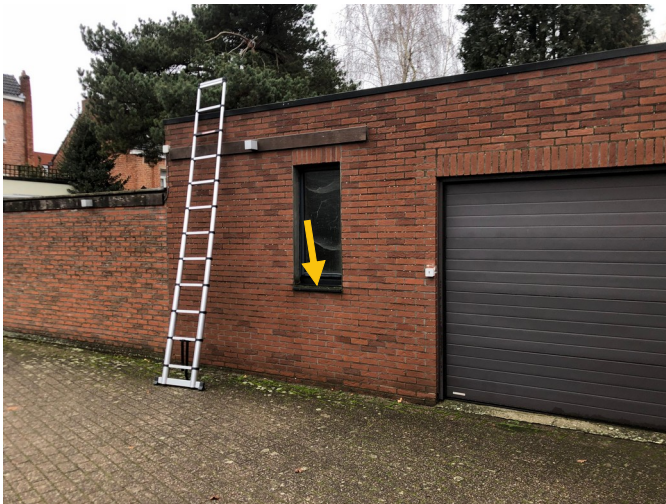
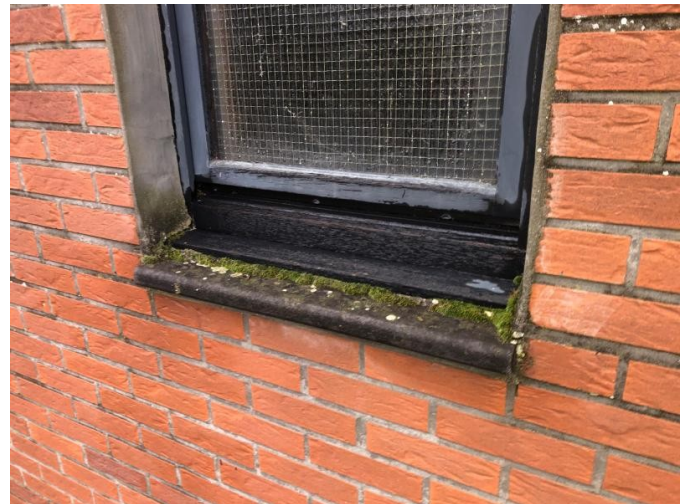
| Eindbeoordeling materiaalisico | Laag materiaalisico en/of verlaagde kans op vezelvrijgave |

| # | Type | Referentie | Resultaat |
|---|---|---|---|
| 2.1 | Puntmonster | MM02 | Chrysotiel |

| <b>Opmerking</b> | Vensterbank buiten aan magazijn. |

- Zorg voor een veilig beheer en verwijder dit asbestmateriaal wanneer het bij werken eenvoudig bereikbaar wordt. Controleer de toestand jaarlijks op wijzigingen.

- Eenvoudige handelingen: mag via doe-het-zelf of door werknemer(s) met opleidingsattest eenvoudige handelingen  
Metselwerk rondom de bron loskappen en deze zonder te beschadigen/breken wegnemen.

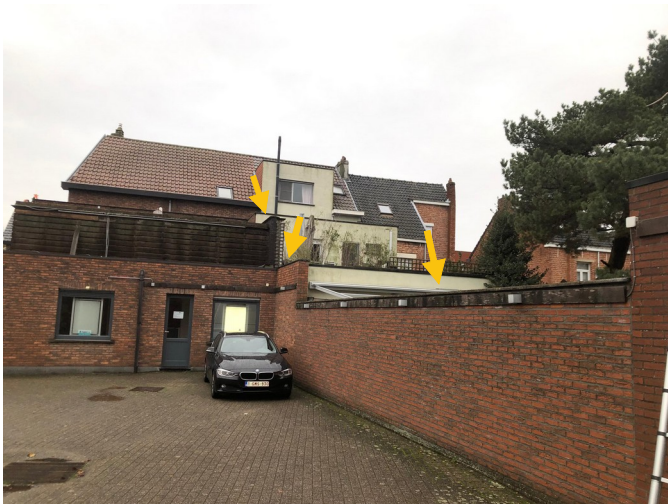
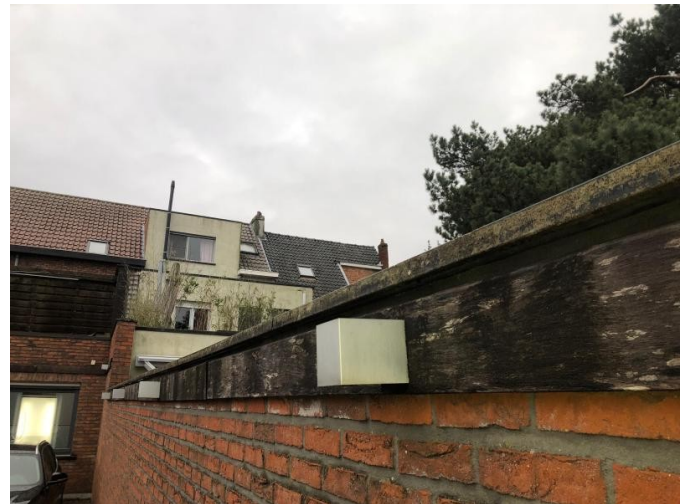
| Eindbeoordeling materiaalrisico | Laag materiaalrisico en/of verlaagde kans op vezelvrijgave |

| # | Type | Referentie | Resultaat |
|---|---|---|---|
| 3.1 | Puntmonster | MM03 | Chrysotiel |

| <b>Opmerking</b> | Dekstenen scheidingsmuur |

- Zorg voor een veilig beheer en verwijder dit asbestmateriaal wanneer het bij werken eenvoudig bereikbaar wordt. Controleer de toestand jaarlijks op wijzigingen.

- Eenvoudige handelingen: mag via doe-het-zelf of door werknemer(s) met opleidingsattest eenvoudige handelingen  
Metselwerk rondom de bron loskappen en deze zonder te beschadigen/breken wegnemen.

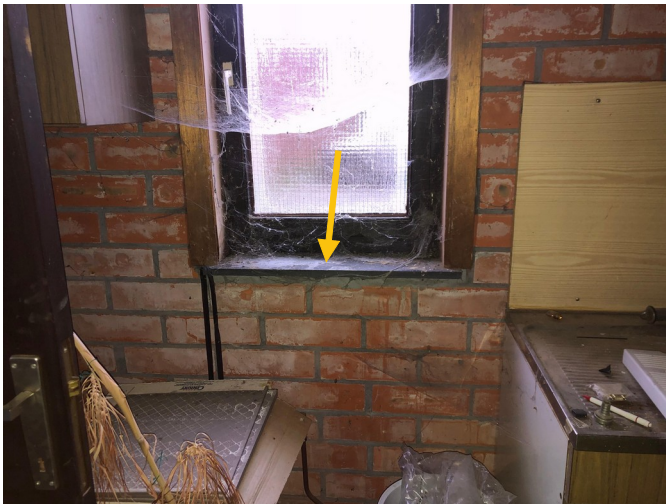
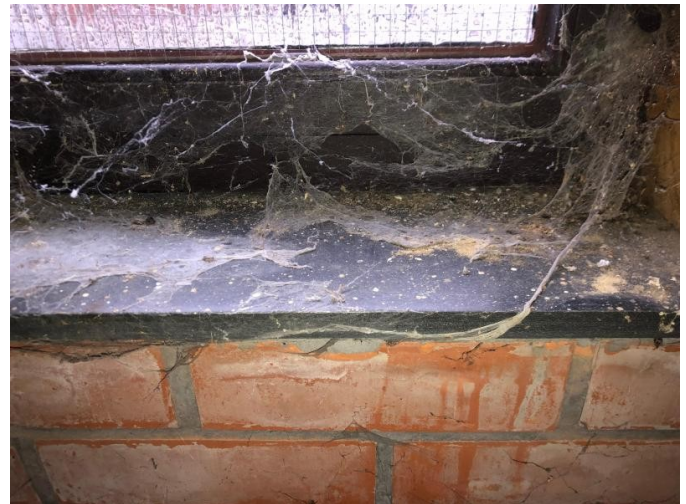
| Eindbeoordeling materiaalisico | Laag materiaalisico en/of verlaagde kans op vezelvrijgave |

| # | Type | Referentie | Resultaat |
|---|---|---|---|
| 4.1 | Puntmonster | MM01 | Chrysotiel |

| <b>Opmerking</b> | Vensterbank binnen in magzijn uit asbestcement |

- Zorg voor een veilig beheer en verwijder dit asbestmateriaal wanneer het bij werken eenvoudig bereikbaar wordt. Controleer de toestand jaarlijks op wijzigingen.

- Eenvoudige handelingen: mag via doe-het-zelf of door werknemer(s) met opleidingsattest eenvoudige handelingen  
Metselwerk rondom de bron loskappen en deze zonder te beschadigen/breken wegnemen.

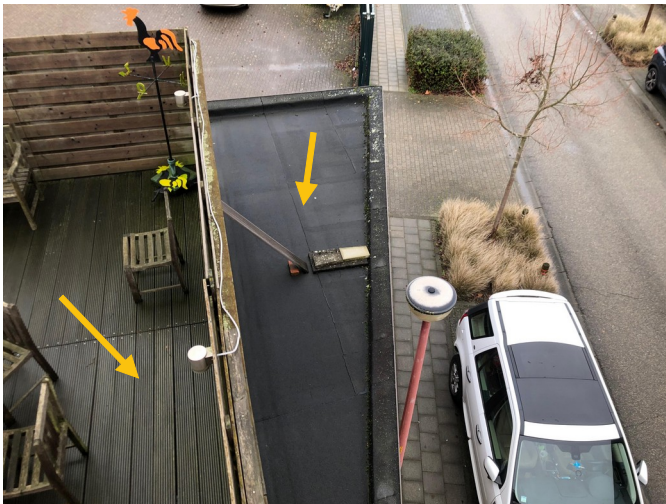
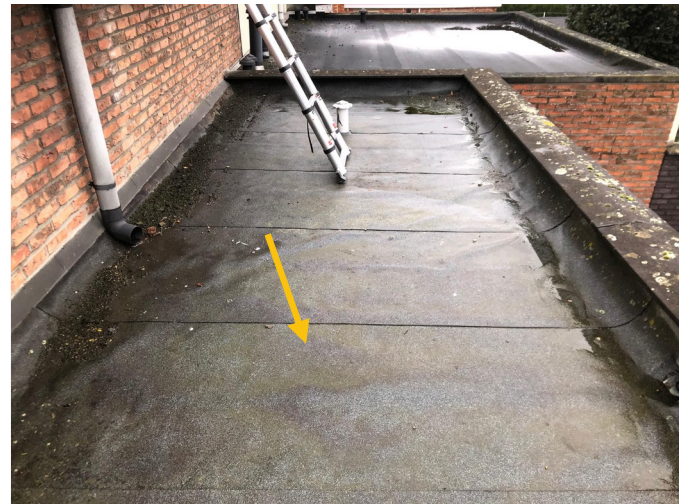
| <b>Opmerking</b> | <p>in totaliteit 3 diverse platte daken aan de woning.</p> <p>onderliggende lagen onbekend</p> <p>staalname vereist bij ontmantelingswerken om uitsluitsel te brengen of het wel degelijk asbesthoudend is.</p> |

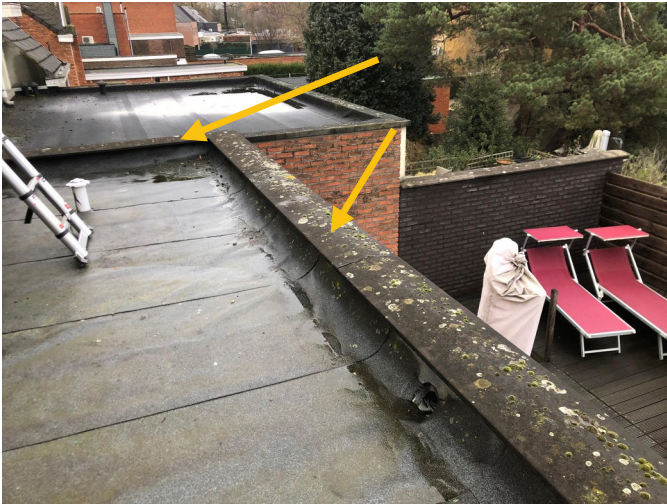
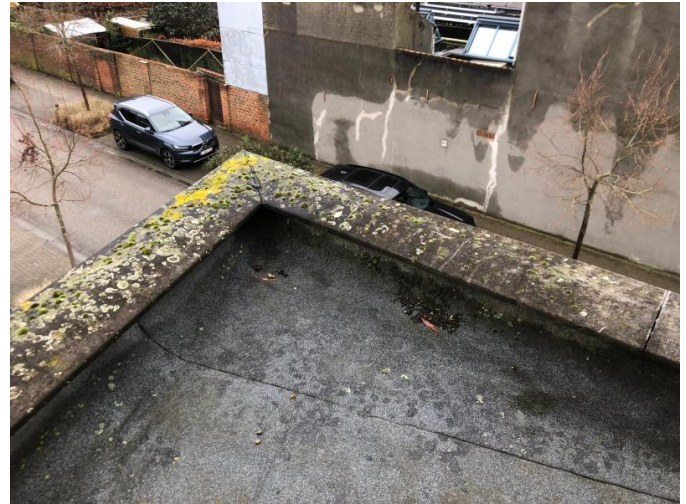
| Opmerking | dekstenen scheidingsmuur buitenschil, plat dak, woning |

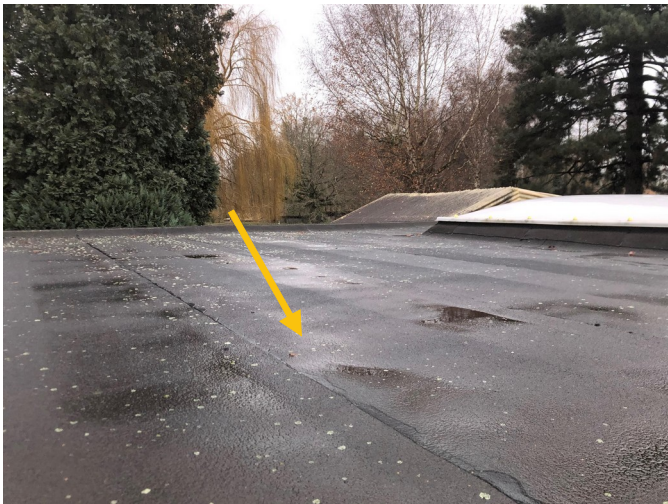
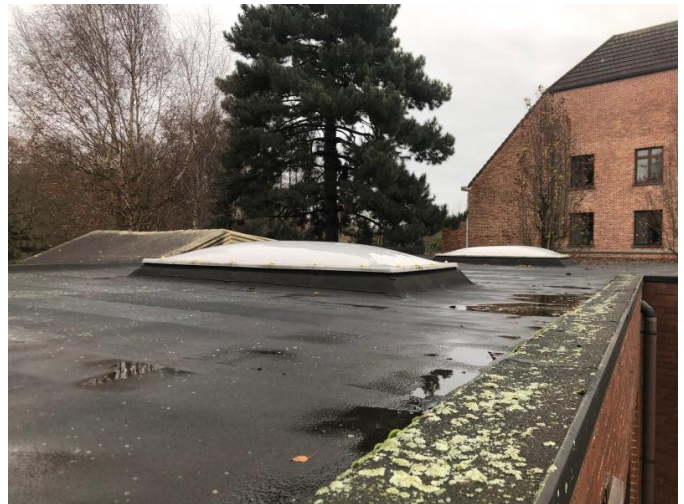
| <b>Opmerking</b> | <p>Roofing dakbedekking - magazijn.</p> <p>staalname vereist bij ontmantelingswerken om uitsluitsel te brengen of het wel degelijk asbesthoudend is.</p> |

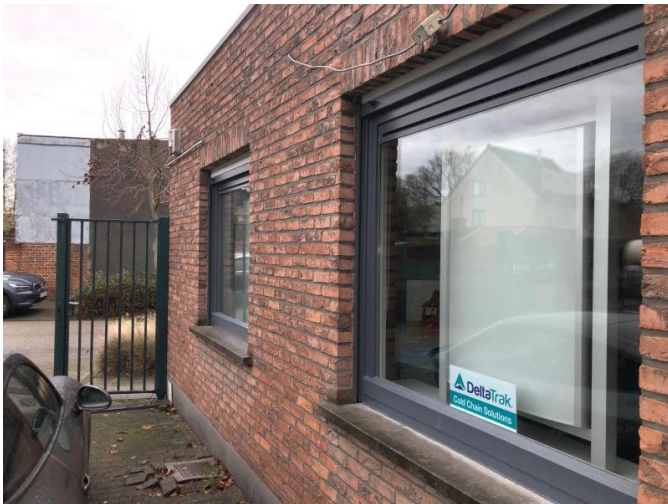
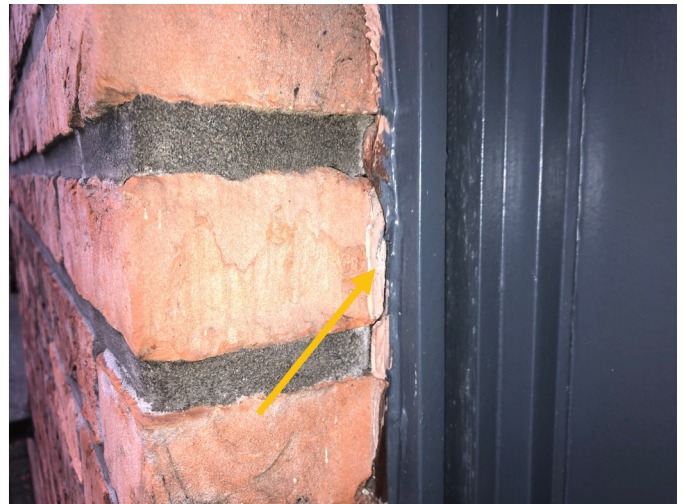
| <b>Opmerking</b> | Mastiek tussen kozijn en gevel, woning, Volledig buitenschrijnwerk.<br><br>60 lopende meters |

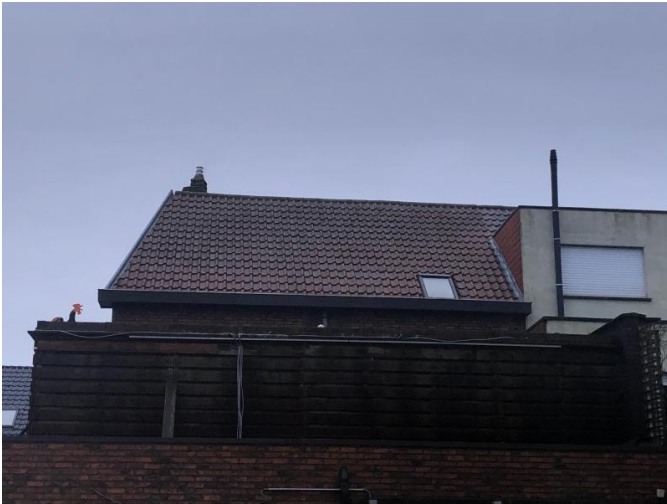
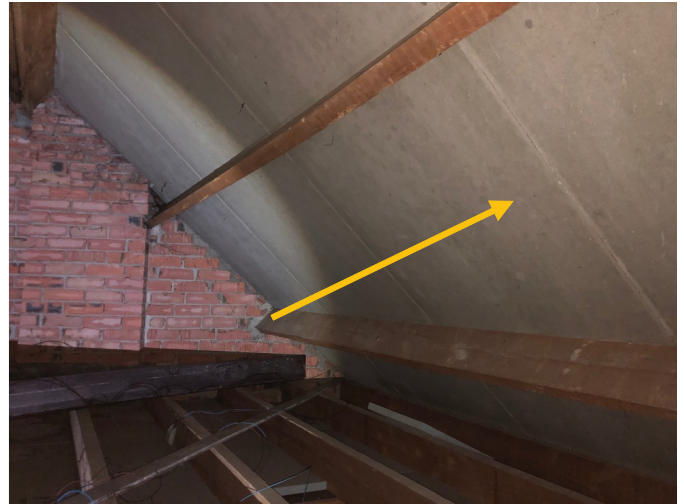
| Opmerking | Onderdakbeplating in vezelcement, zadeldak, woning |

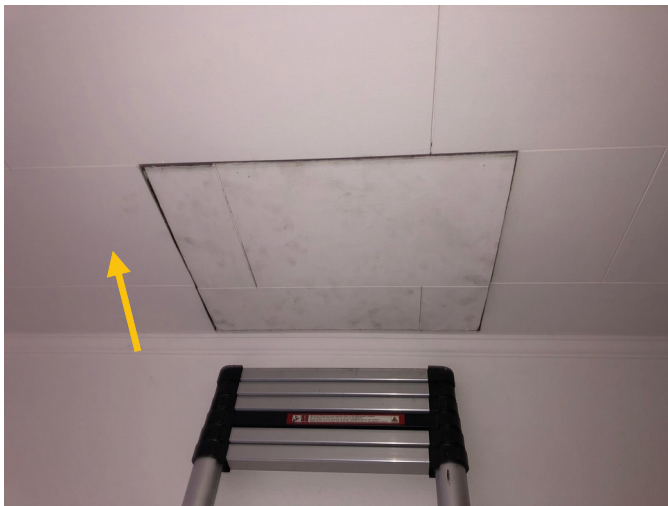
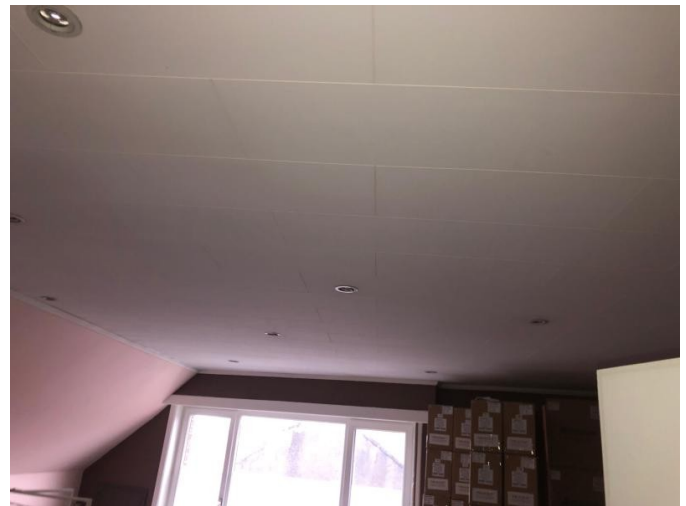
| Opmerking | Plafond beplating, verdieping 2, woning |
