# Asbestinventarisatetest

Duffelsesteenweg 148, 2547 Lint

Attestnummer : **20260604-000534.000**

Uitgegeven op : **04.06.2026**

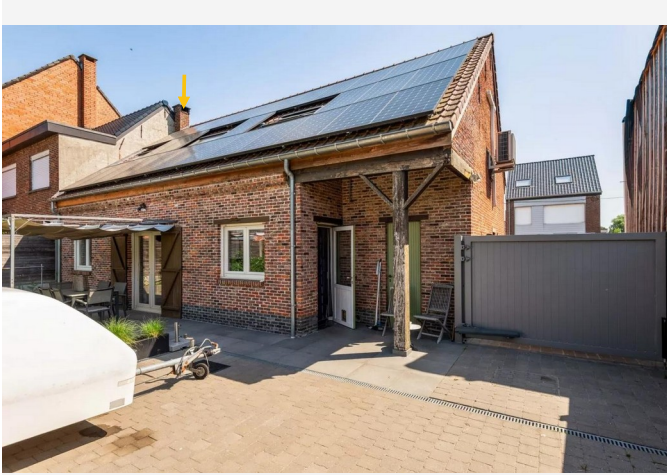
**Reden:** Er is geen volledige risicobeoordeling mogelijk

**Uitleg van de asbestdeskundige:** Betreft de binnenkant van de schouwschacht. Reden van beperking: De binnenzijde van de schouwschacht kon tijdens de inspectie niet visueel worden beoordeeld of bemonsterd, aangezien deze niet toegankelijk was zonder destructieve handelingen of zonder het demonteren/openbreken van onderdelen van de schouwconstructie. Hierdoor kon niet worden vastgesteld of zich aan de binnenzijde asbesthoudende materialen bevinden, zoals rookgaskanalen, buisisolatie, cementering of afwerkingsmaterialen. De beperking is inherent aan de constructieve opbouw en de niet-destructieve aard van de inspectie. Eventuele asbesthoudende toepassingen binnenin de schouwschacht kunnen bijgevolg niet uitgesloten worden.

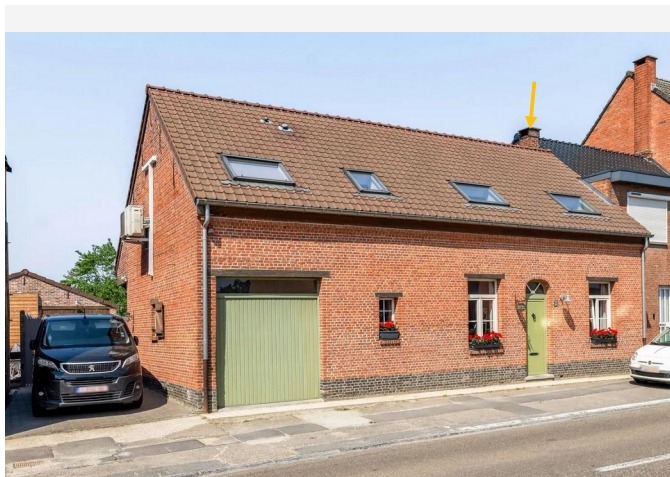
**Reden:** Het te onderzoeken materiaal situeert zich hoger dan 3,50 m te rekenen vanaf een veilige ondergrond

**Uitleg van de asbestdeskundige:** De schouwhoed bovenaan de gemetste schouw kon niet worden onderzocht aangezien dit onderdeel zich op meer dan 3,5 m hoogte boven een veilige en stabiele ondergrond bevindt en bijgevolg buiten het inspectiebereik van een normale visuele inspectie valt conform het OVAM-inspectieprotocol. Om veiligheidsredenen werd geen gebruik gemaakt van bijkomende arbeidsmiddelen om dit onderdeel van dichtbij te inspecteren of te bemonsteren. De materiaalopbouw en eventuele aanwezigheid van asbesthoudende materialen konden hierdoor niet worden vastgesteld. Een aanvullend onderzoek is aangewezen voorafgaand aan eventuele werkzaamheden waarbij dit onderdeel wordt beïnvloed.

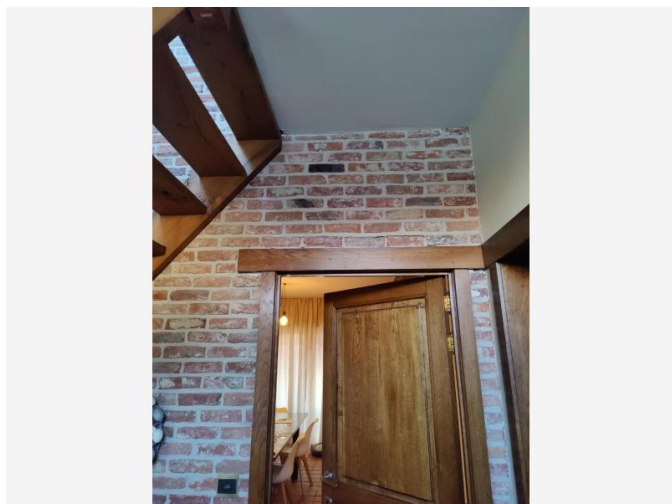
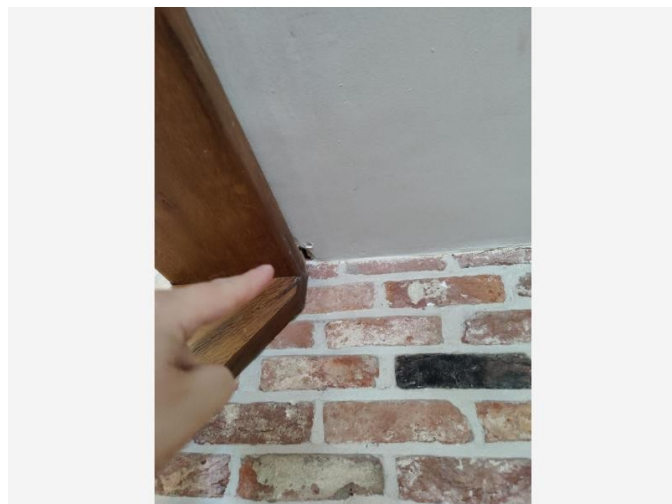
## Fiche 3: Pleisterwerk plafonds

Geen asbest

| # | Type | Referentie | Resultaat |
|---|---|---|---|
| 3.1 | Mengmonster | A2 | Geen asbest |

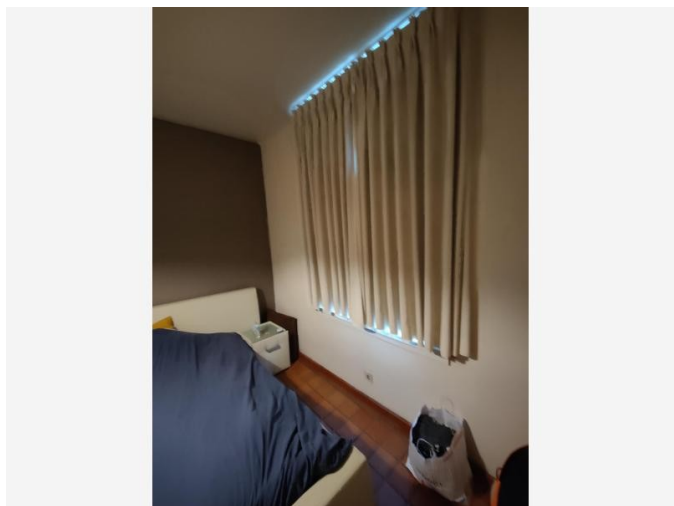
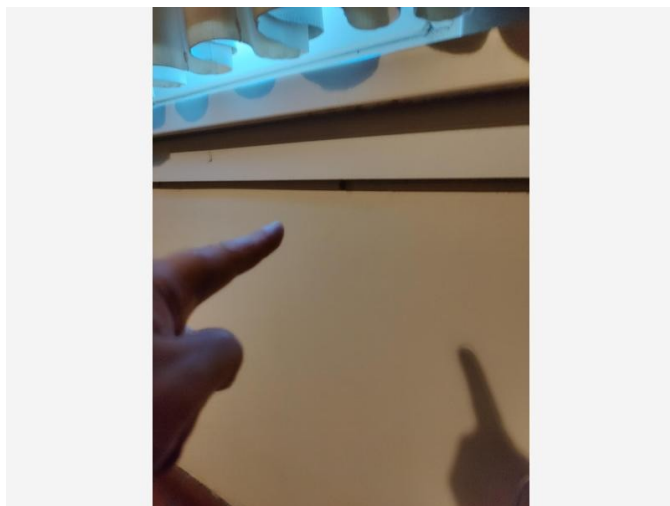
## Fiche 4: Pleisterwerk muren

Geen asbest

| # | Type | Referentie | Resultaat |
|---|---|---|---|
| 4.1 | Mengmonster | A1 | Geen asbest |

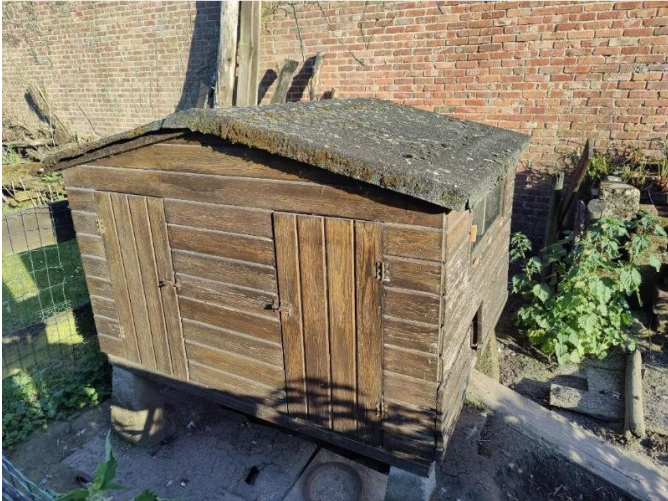
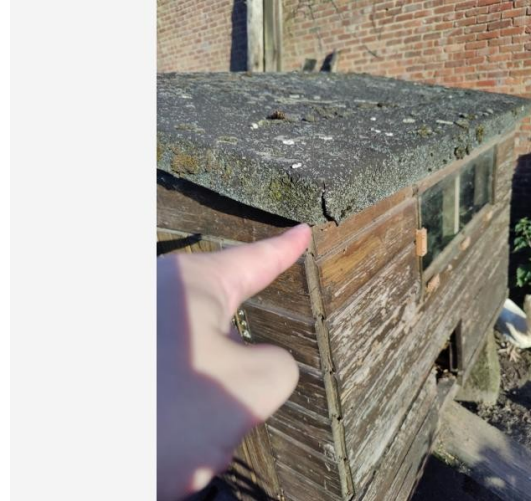
## Fiche 5: Roofing kippenhok

Geen asbest

| # | Type | Referentie | Resultaat |
|---|---|---|---|
| 5.1 | Puntmonster | A9 | Geen asbest |

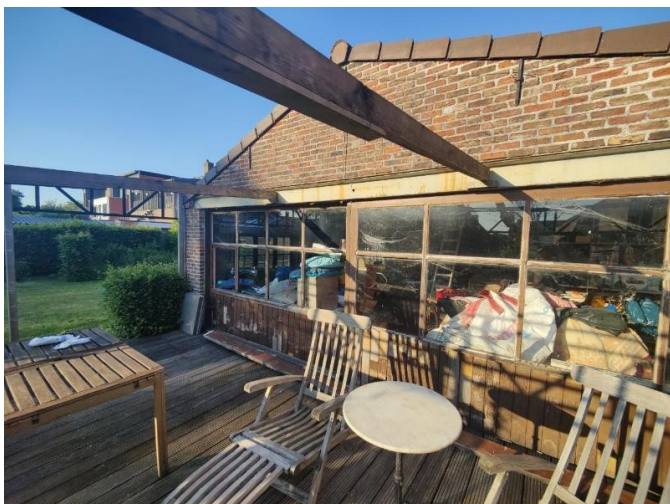
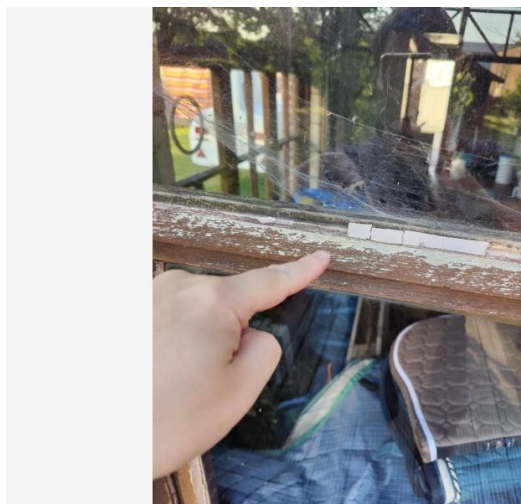
## Fiche 6: Kit ramen glas/schrijnwerk achterkant garage

Geen asbest

| # | Type | Referentie | Resultaat |
|---|---|---|---|
| 6.1 | Puntmonster | A6 | Geen asbest |

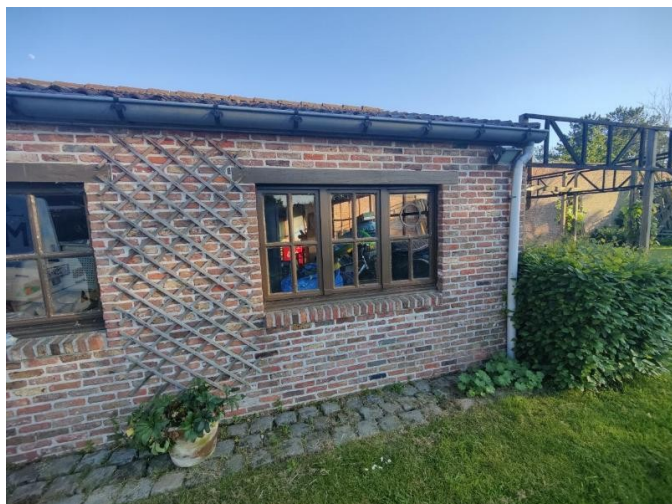
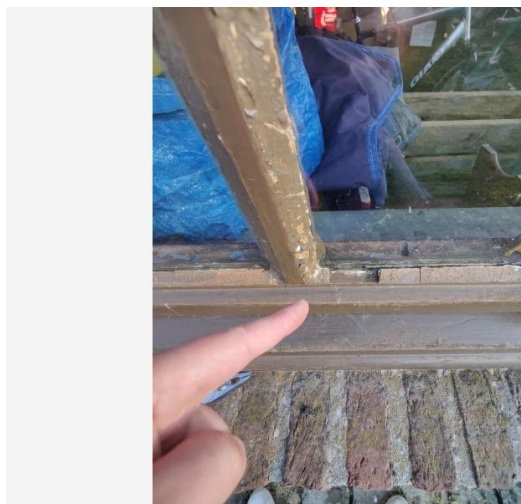
Geen asbest

| # | Type | Referentie | Resultaat |
|---|---|---|---|
| 7.1 | Puntmonster | A7 | Geen asbest |

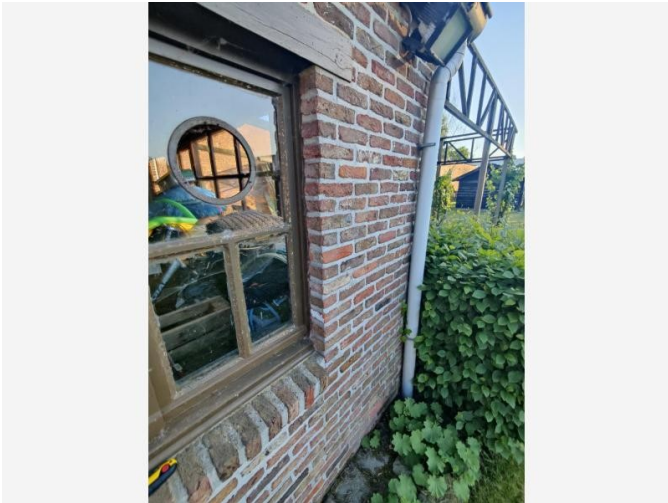
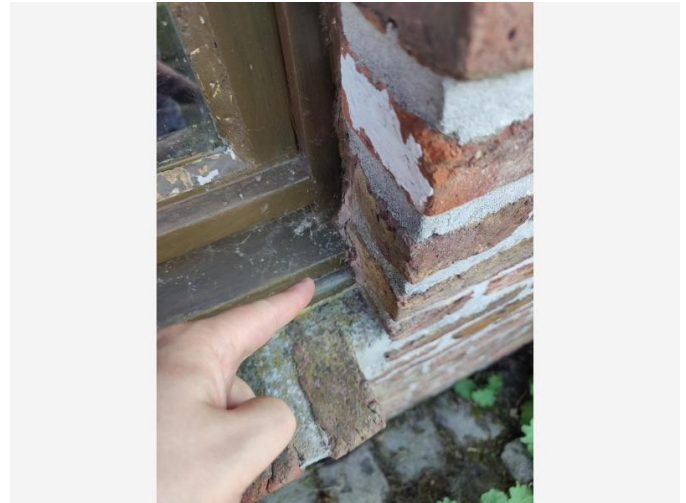
## Fiche 8: Mastiek schrijnwerk/gevel

Geen asbest

| # | Type | Referentie | Resultaat |
|---|---|---|---|
| 8.1 | Puntmonster | A5 | Geen asbest |

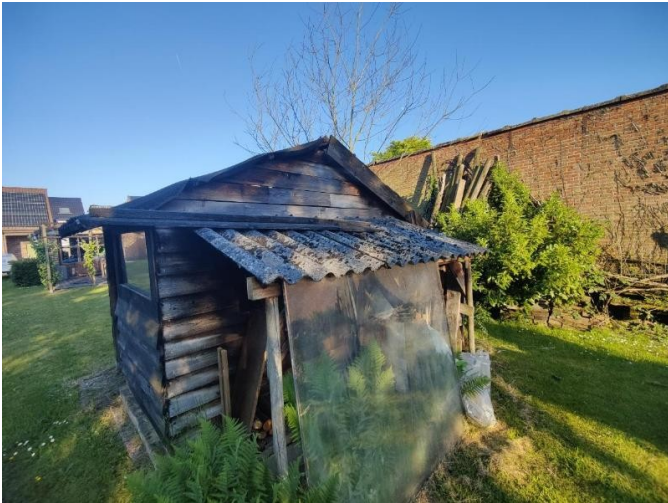
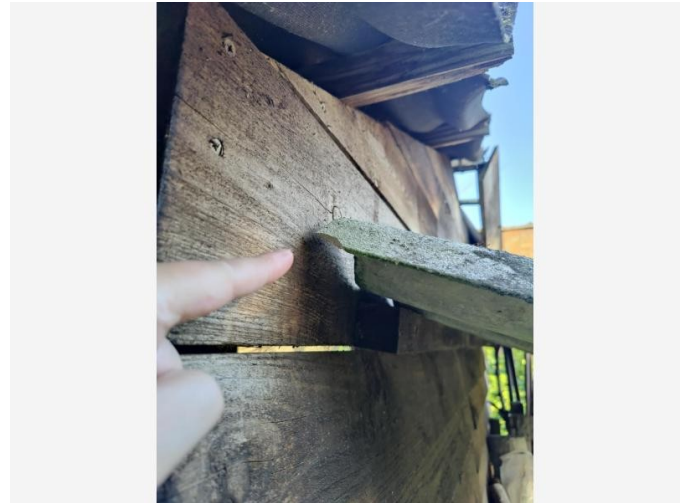
## Fiche 9: Golfplaten tuinhuis

Geen asbest

| # | Type | Referentie | Resultaat |
|---|---|---|---|
| 9.1 | Puntmonster | A4 | Geen asbest |

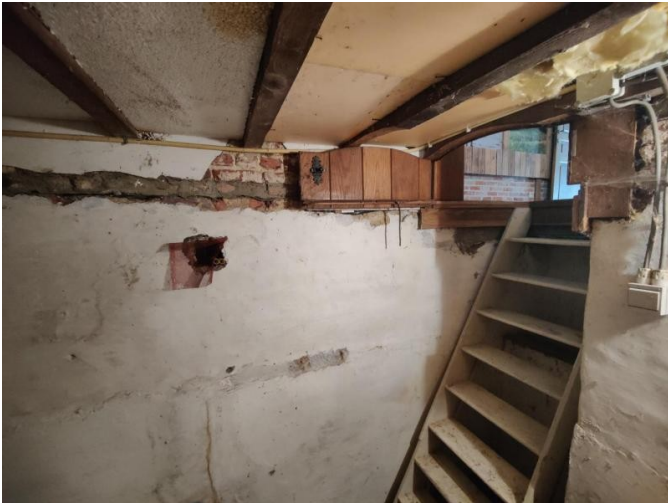
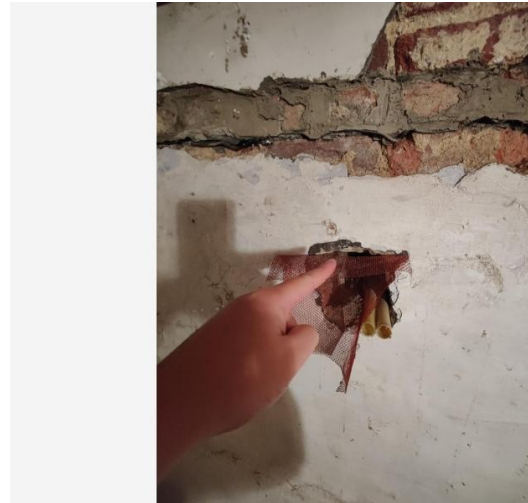
## Fiche 10: Cementlaag kelder

Geen asbest

| # | Type | Referentie | Resultaat |
|---|---|---|---|
| 10.1 | Mengmonster | A8 | Geen asbest |

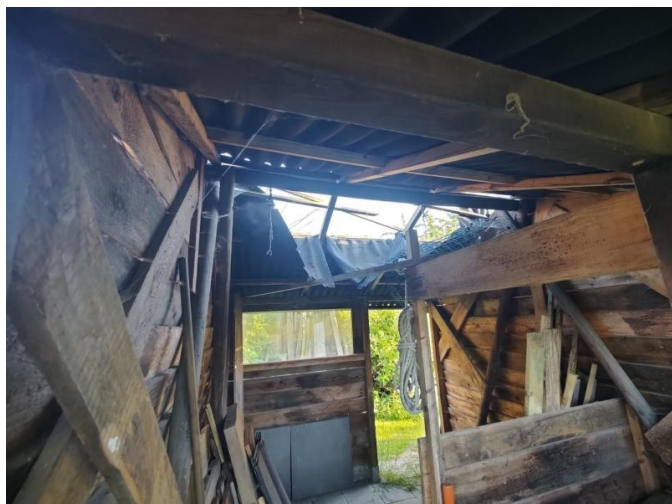
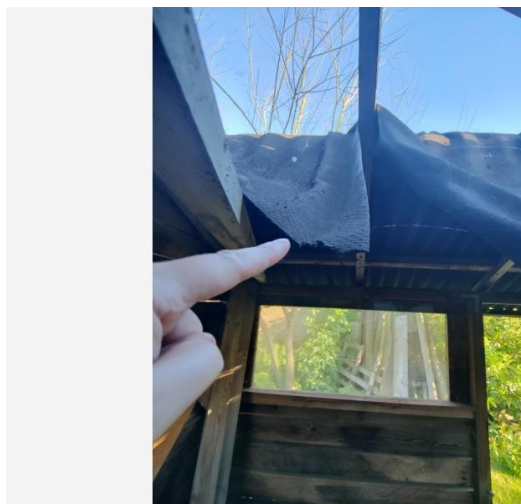
## Fiche 11: Bitumen dakbedekking tuinhuis

Geen asbest

| # | Type | Referentie | Resultaat |
|---|---|---|---|
| 11.1 | Puntmonster | A3 | Geen asbest |

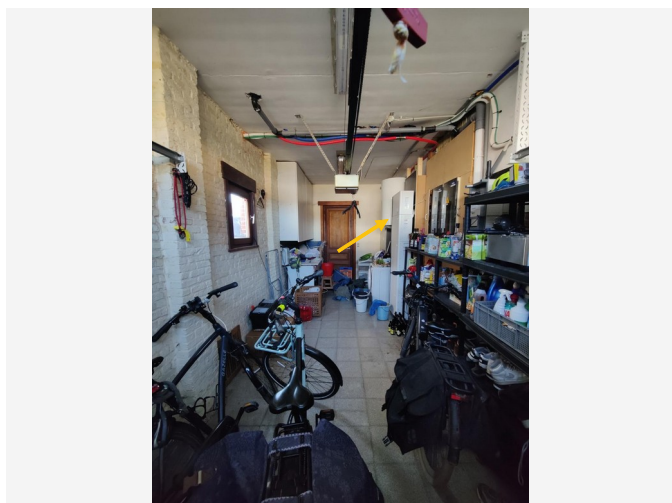
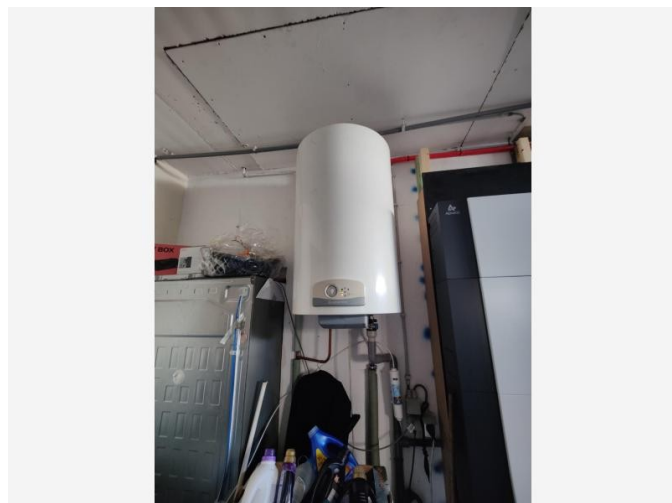
### Fiche 12: Materialen aan de stookketel (buitenkant)

| Beschrijving | Notitie | Terug te vinden op plannen |
|---|---|---|
| Fiche 12: Materialen aan de stookketel (buitenkant) | Geen asbestverdachte dichtingen en/of isolerend materiaal vastgesteld aan de buitenzijde van de stookketel op basis van visuele inspectie. | Plan 1.2: GLV |

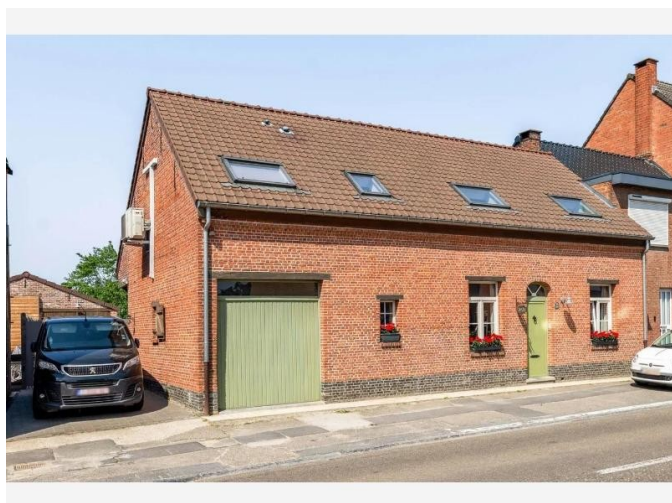
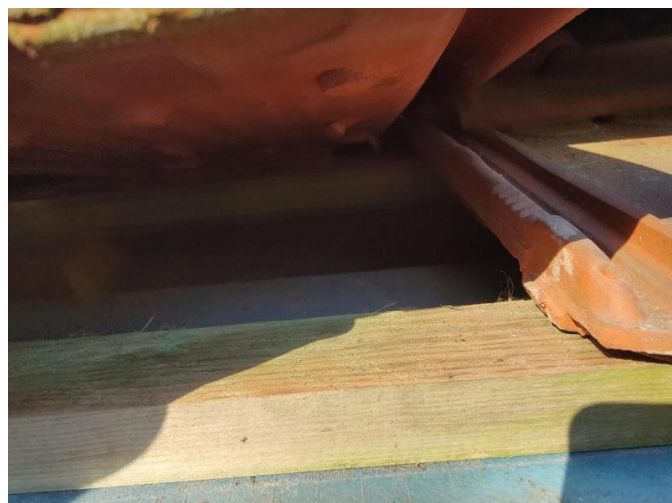
### Fiche 13: Hoofddak - niet verdacht

| Beschrijving | Notitie | Terug te vinden op plannen |
|---|---|---|
| Fiche 13: Hoofddak - niet verdacht | Pannen in gebakken klei. Niet asbestverdacht | Plan 1.5: Dak |

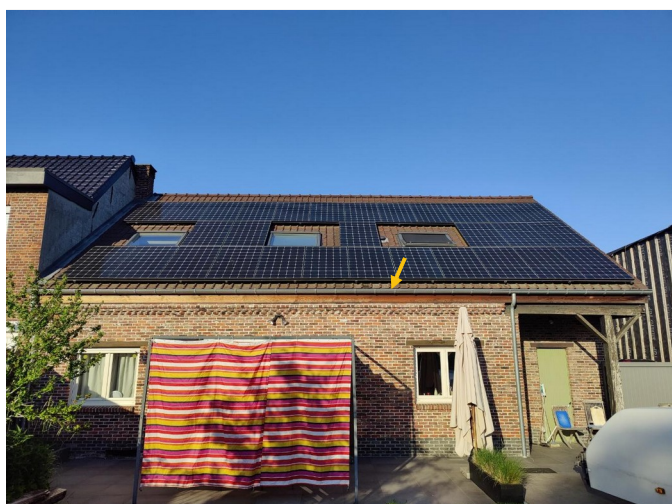
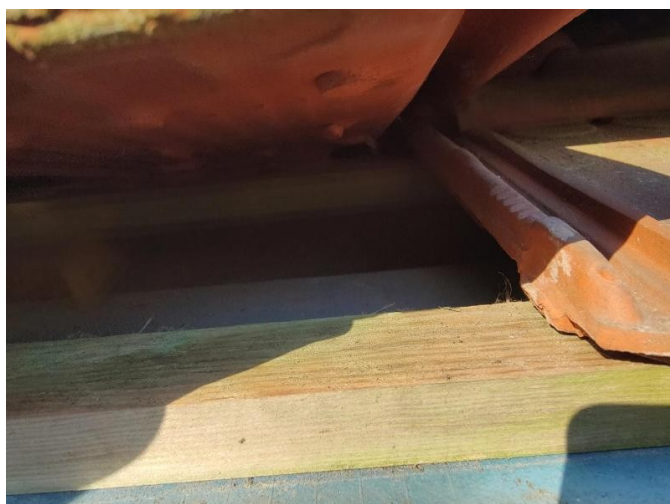
### Fiche 17: Onderdak - niet vastgesteld

| Beschrijving | Notitie | Terug te vinden op plannen |
|---|---|---|
| Fiche 17: Onderdak - niet vastgesteld | Geen onderdak vastgesteld tijdens de visuele inspectie. | - |
