# Asbestinventarisatetest

Mechelsesteenweg 89, 2540 Hove

Attestnummer : 20240702-000724.000

**Niet-asbestveilig**

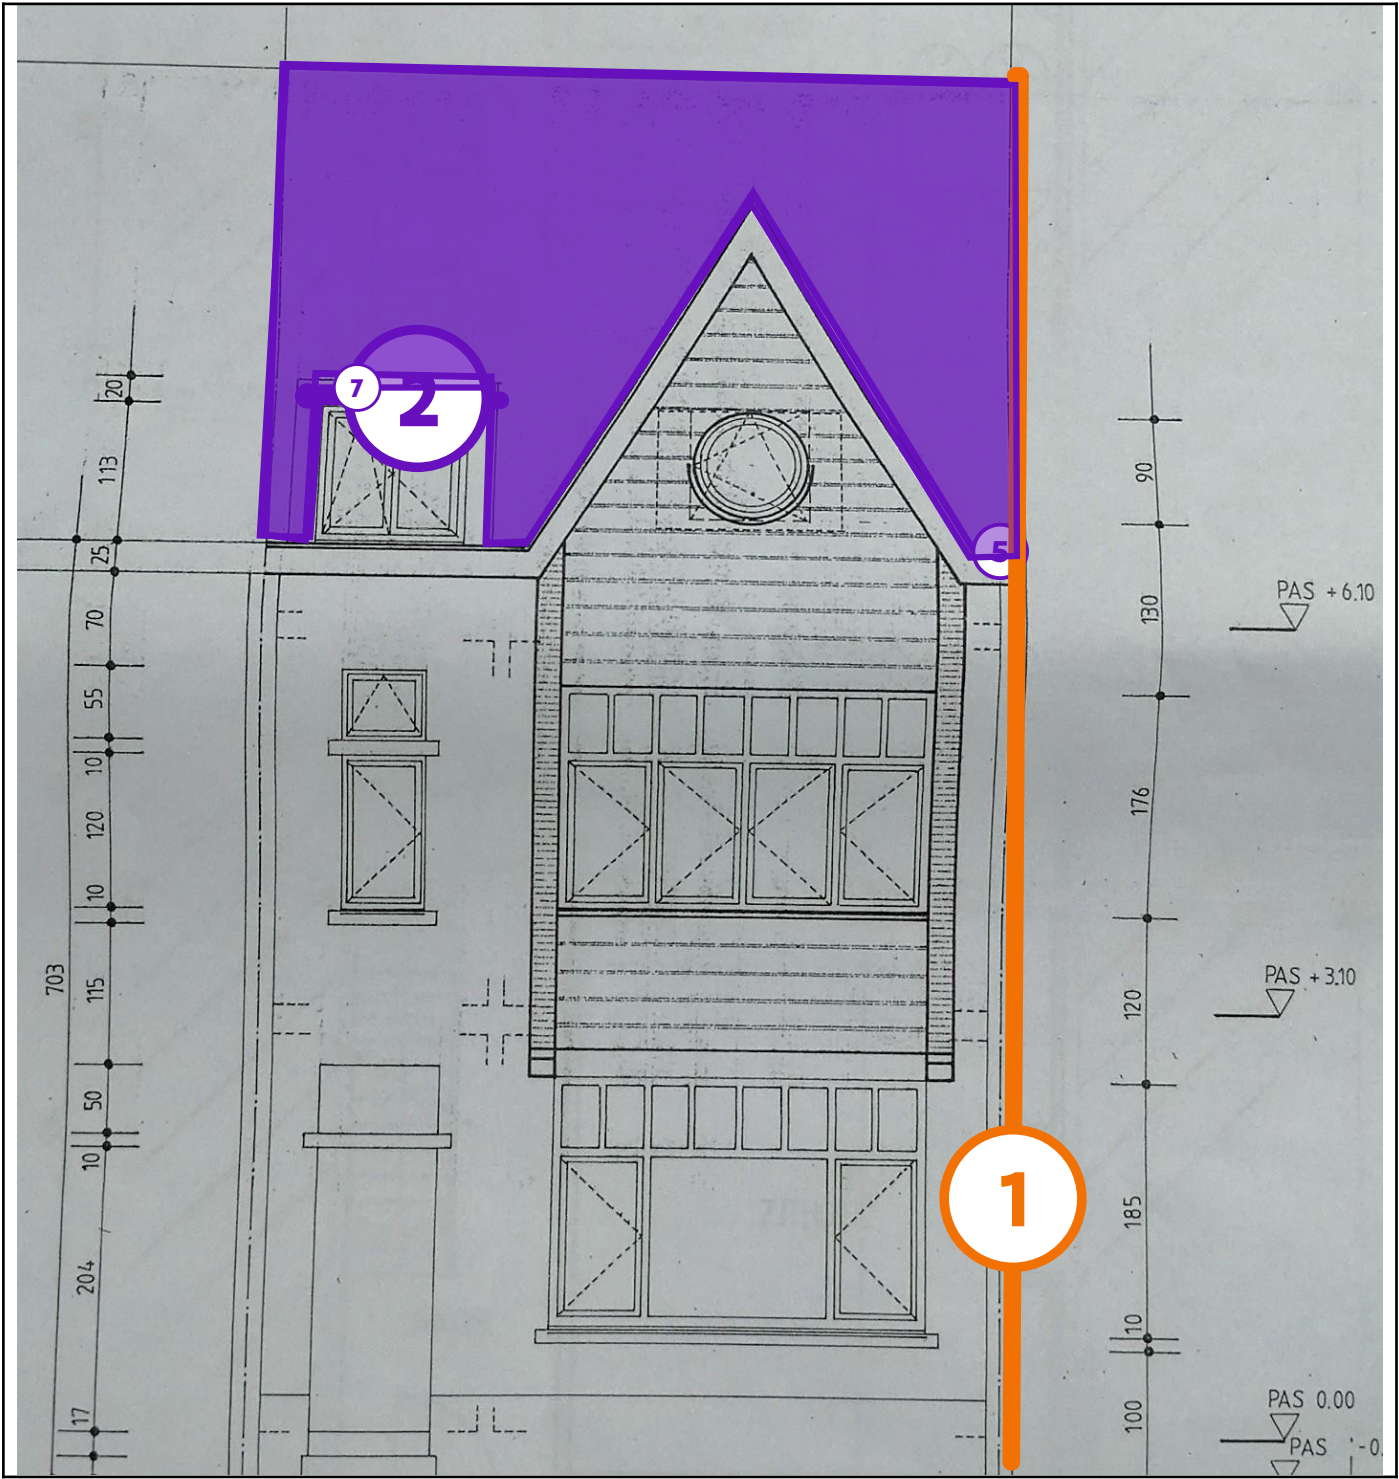
# Plan 1.5: gevel voor

| Beschrijving | Type | Actie |
|---|---|---|
| 1. leien zijgevel | Asbestmateriaal | Verwijderen |

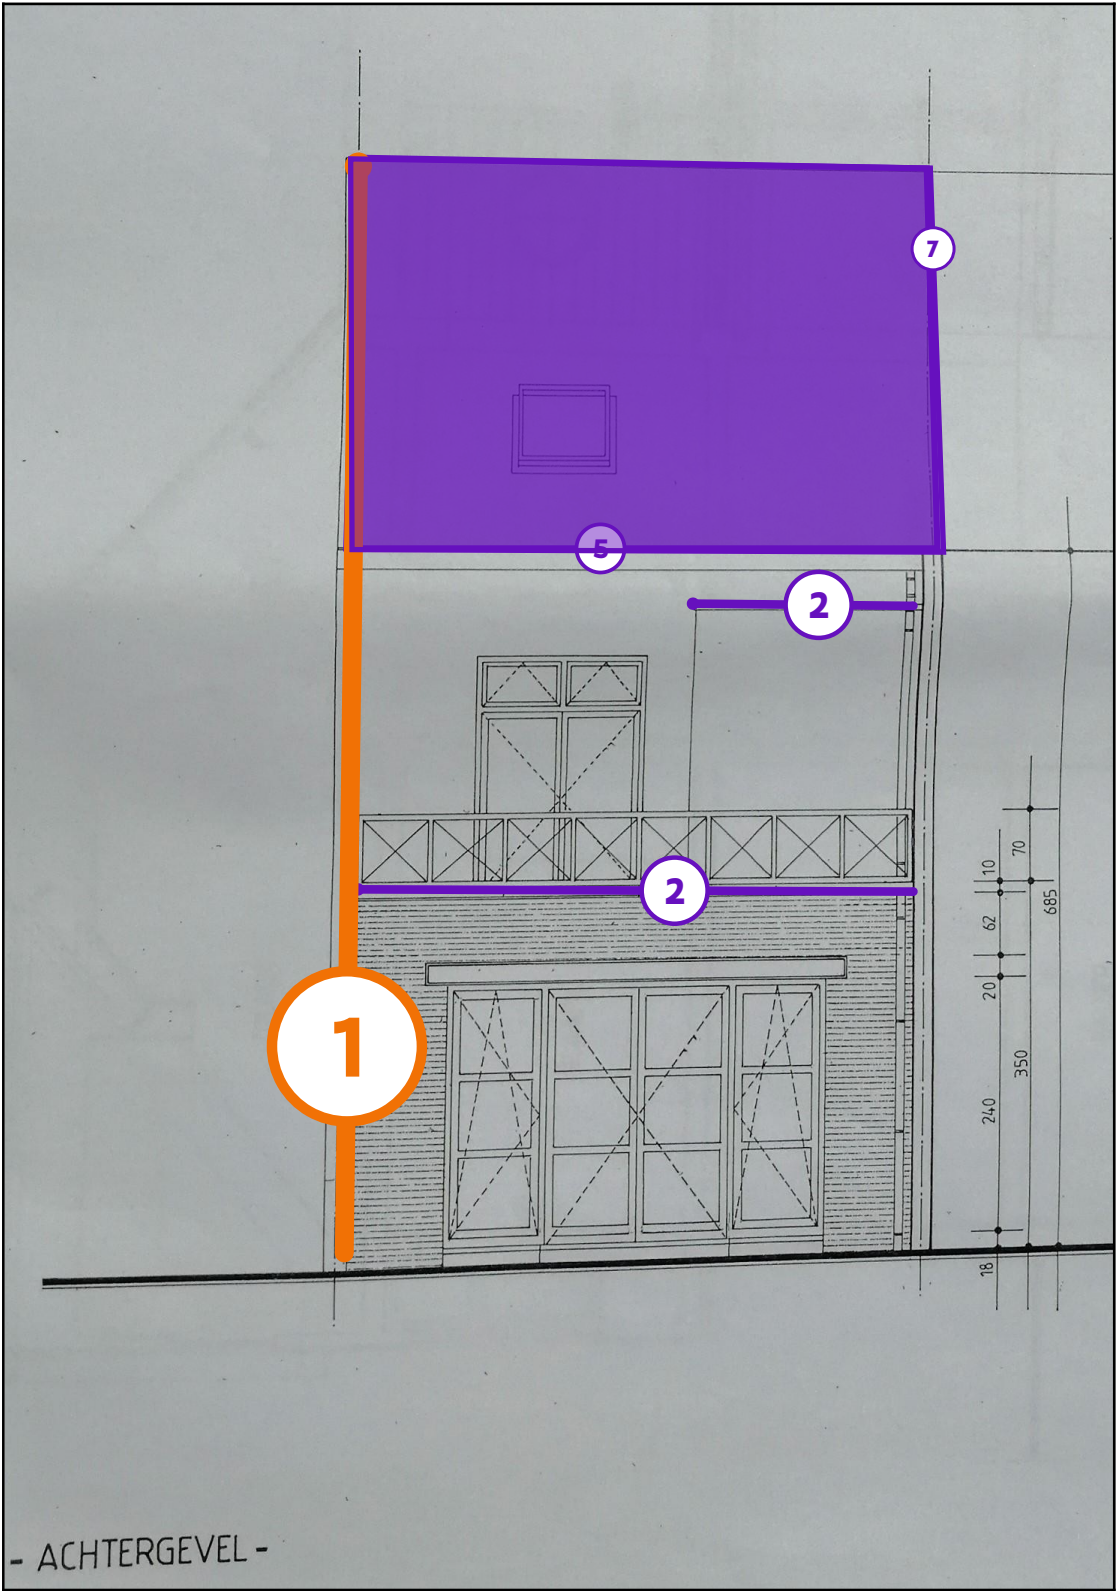
# Plan 1.6: gevel achter

| 1. leien zijgevel | Asbestmateriaal | <a href="#">Verwijderen</a> |

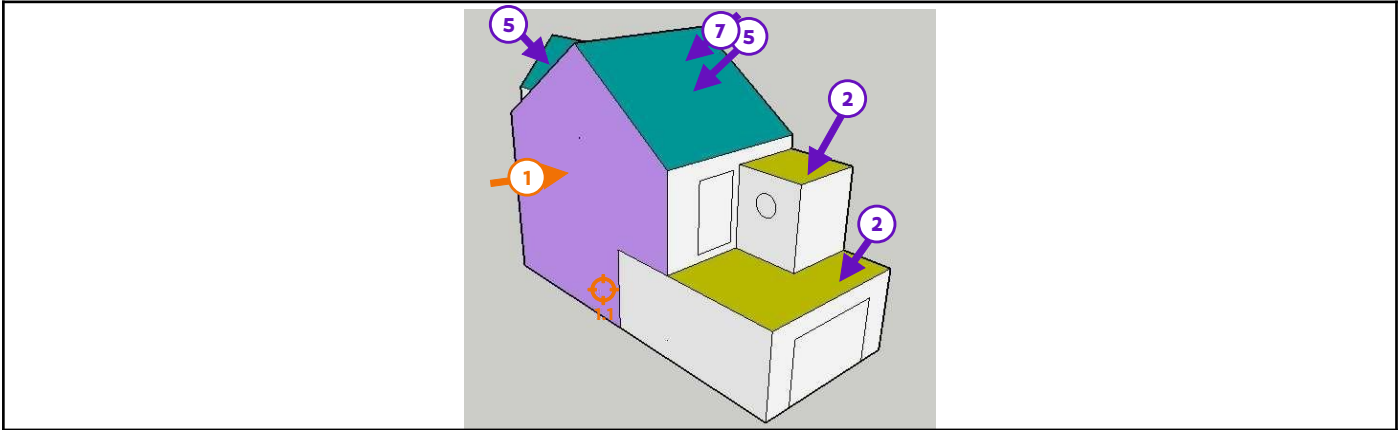
# Plan 1.9: buitenschildelen rechts-achter

| Beschrijving | Type | Actie |
|---|---|---|
| 1. leien zijgevel | Asbestmateriaal | <a href="#">Verwijderen</a> |
| 1.1 Code: MSTWG89H-lei | Puntmonster | - |

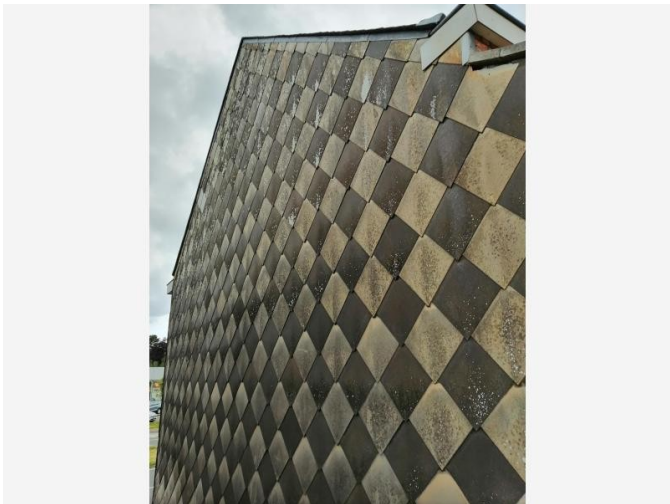
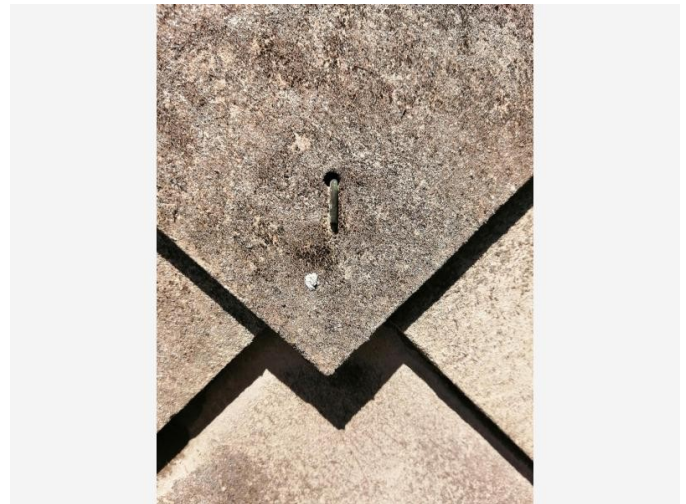
| Fiche 1: leien zijgevel..... | 23 |

Overzichtsfoto

Detailfoto

| Eindbeoordeling materiaalisico | Laag materiaalisico en/of verlaagde kans op vezelvrijgave |

| Gebondenheid | Categorie 1: hechtgebonden in oorsprong |
| Asbestsoort (vezeltype) | Alleen chrysotiel |
| Asbestconcentratie | Laag (< 50%) |
| Afschermingsgraad van het gehele materiaal | Geheel of deels vrij aan de buitenlucht |
| Toestand van het materiaal | Licht beschadigd, licht verweerd. Intact materiaal type Pical – asbestboard of categorie III 'gebondenheid' |

| # | Type | Referentie | Resultaat |
|---|---|---|---|
| 1.1 | Puntmonster | MSTWG89H-lei | Chrysotiel |

| Beschrijving | leien zijgevel |
| Asbestmateriaal | Dak- en gevelbekleding - Lei, shingle |
| Hoeveelheid (oppervlakte - aantal) | • 65,00 m <sup>2</sup> - 1 stuk |

Het asbestmateriaal valt onder de mijlpaal van 2034.

Verwijderen

- Zorg voor een veilig beheer. Vermijd het beschadigen van het asbestmateriaal. Controleer de toestand jaarlijks op wijzigingen.

- Eenvoudige handelingen: mag via doe-het-zelf of door werknemer(s) met opleidingsattest eenvoudige handelingen  
leien in geheel afnemen en afvoeren als asbestafval

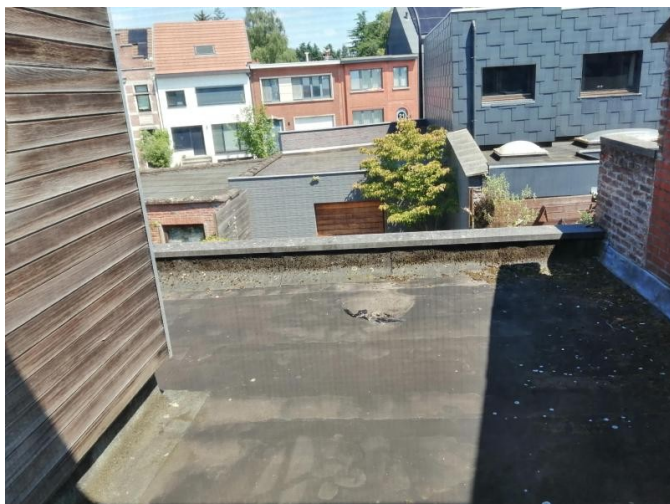
| Fiche 2: bitumen plat dak woning..... | 27 |

recente toepassing

| (Asbest)materiaal | Dak- en gevelbekleding - Roofing |

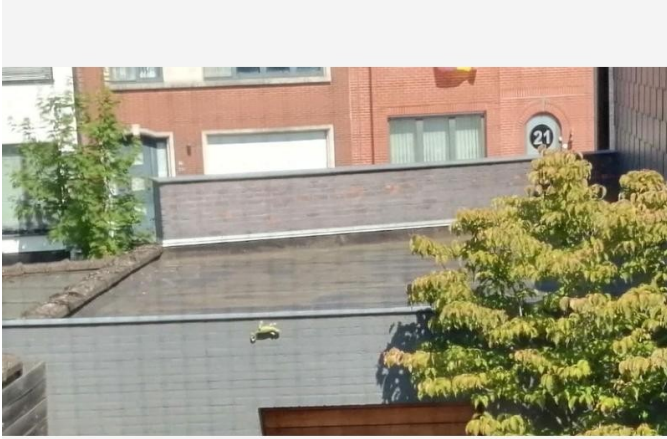
| Fiche 3: bitumen plat dak garage..... | 28 |

recente toepassing

| (Asbest)materiaal | Dak- en gevelbekleding - Roofing |

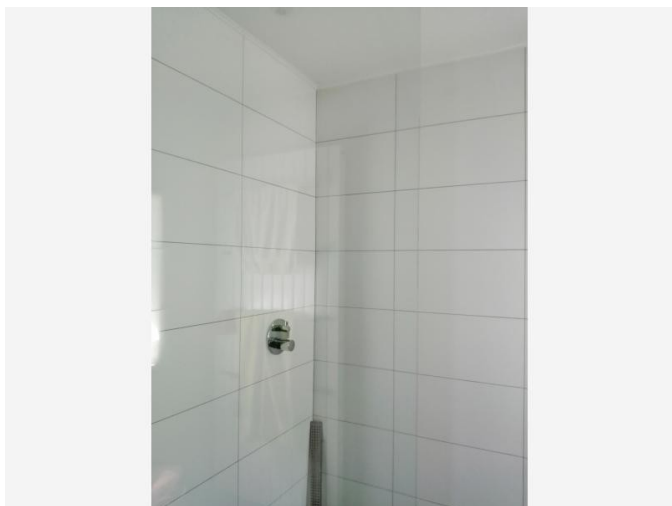
| Fiche 4: tegellijm..... | 29 |

niet waarneembaar materiaal, staalname enkel mogelijk mits destructief onderzoek

| Identificatiemethode | niet waarneembaar materiaal |

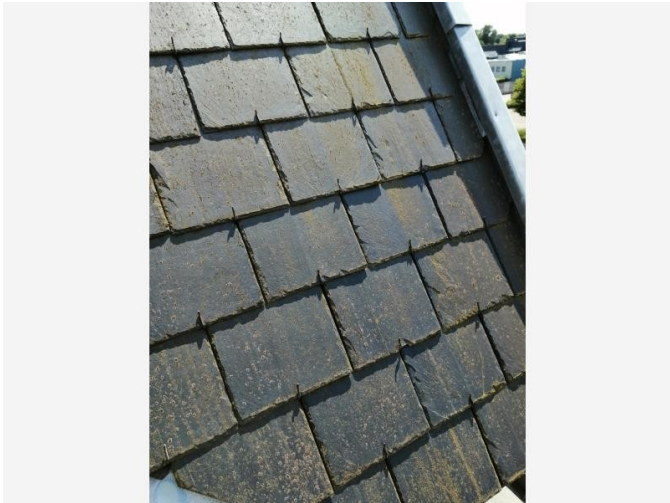
| Fiche 5: leien hoofddak..... | 30 |

leien hoofddak = natuurleien.

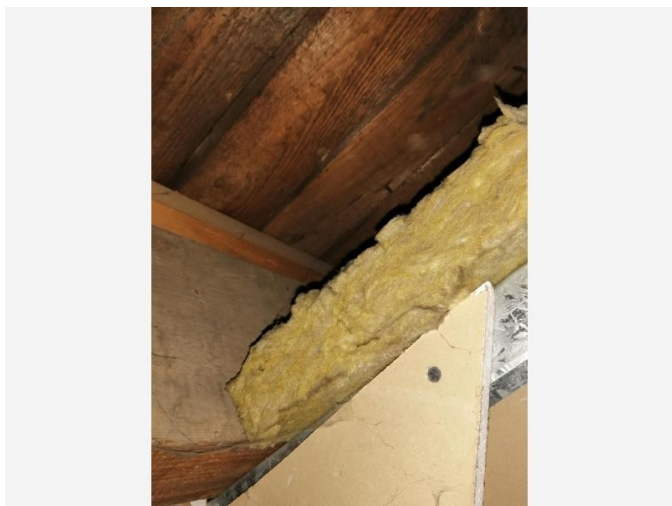
| Fiche 7: onderdak..... | 32 |

onderdak in hout

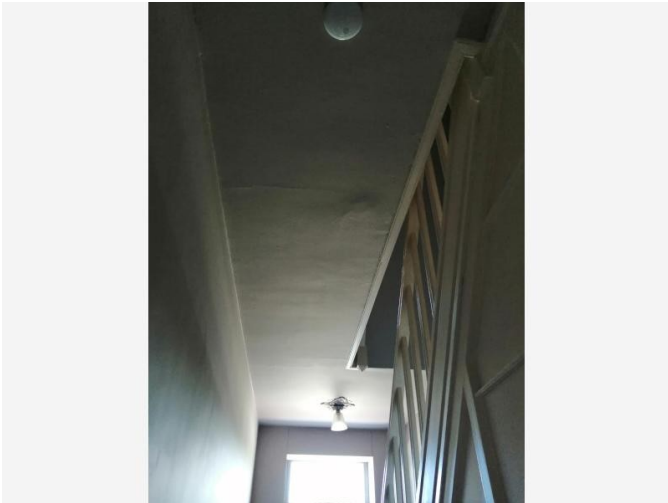
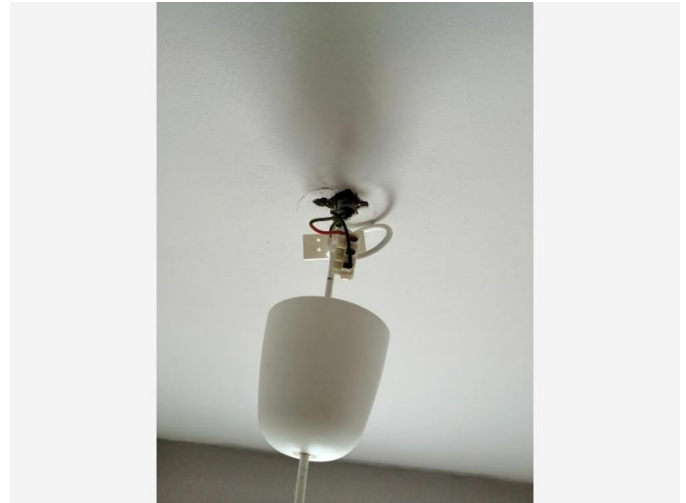
## Fiche 8: gips plafond

Geen asbest

| # | Type | Referentie | Resultaat |
|---|---|---|---|
| 8.1 | Puntmonster | MSTWG89H-gips plafond | Geen asbest |

| Opmerking | geen gips in-situ toepassingen in natte ruimtes |

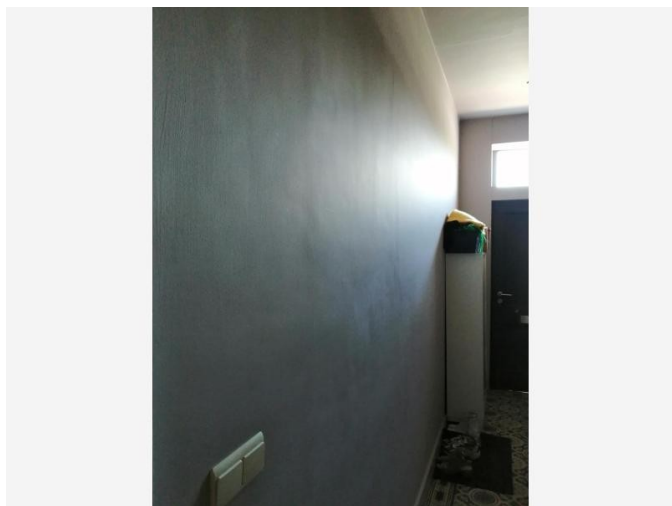
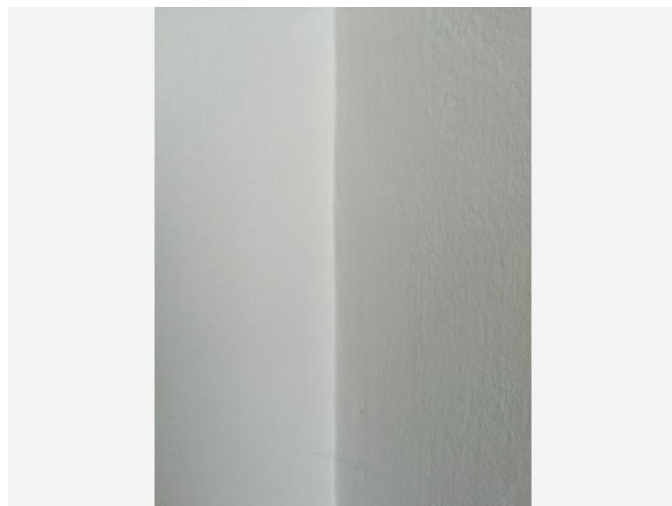
## Fiche 9: gips wanden

Geen asbest

| # | Type | Referentie | Resultaat |
|---|---|---|---|
| 9.1 | Mengmonster | MSTWG89H-gips wand | Geen asbest |
